**INFORME DE VISITA DE CONTROL  
N° 002-2020-OCI/0359-SVC**

**VISITA DE CONTROL  
MUNICIPALIDAD PROVINCIAL DE ISLAY  
MOLLENDO, ISLAY, AREQUIPA**

**“VERIFICACIÓN DEL CUMPLIMIENTO CONTRACTUAL DEL  
PROCEDIMIENTO DE SELECCIÓN ADJUDICACIÓN  
SIMPLIFICADA N° 006-2019-MPI/CS-1”**

**MOLLENDO, 13 DE FEBRERO DE 2020**

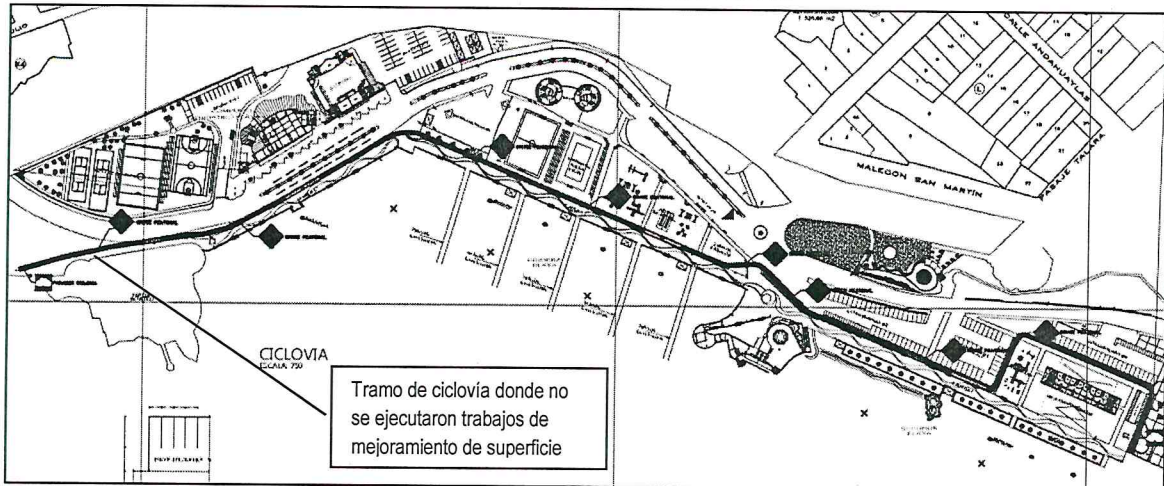
**IMAGEN N° 1**  
EXPEDIENTE TÉCNICO, PLANO P-03, CICLOVÍA.

Asimismo, en los planos del expediente técnico se ha considerado el mejoramiento de la ciclovía, desde la entrada al parque acuático, hasta la playa de estacionamiento n.º 6, considerando la construcción y/o mejoramiento de 1515.17 m<sup>2</sup> de ciclovía, según se muestra en la siguiente imagen:

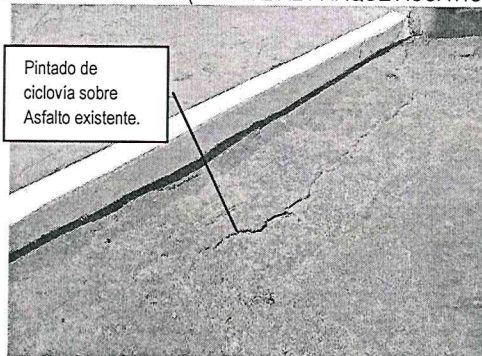
**TOMA FOTOGRÁFICA N° 1**  
ZONA DE CICLOVÍA (FRENTE AL PARQUE ACUÁTICO)

Pintado de  
ciclovía sobre  
Asfalto existente.

De las imágenes precedentes se aprecia que en el tramo de inicio de la ciclovia (ubicada frente al parque acuático) se ejecutaron trabajos de pintado sobre el pavimento existente, el cual se muestra deteriorado, y con una superficie irregular, por lo que en esta zona no se ejecutaron trabajos de optimización ni mejora de la superficie de rodadura en la ciclovia proyectada. Los mismos que fueron parte del deductivo aprobado con la Resolución Gerencial n.° 005-2020-MPI/A-GM de 21 de enero de 2020, lo que afectaría el óptimo servicio brindado al ciudadano, reduciendo la seguridad e integridad física de los ciclistas que usen dicha vía.

La inejecución de trabajos de mejoramiento en la superficie de ciclovía afectaría el cumplimiento de la finalidad del proyecto y normativa aplicable, arriesgando la integridad y vida de los ciclistas.

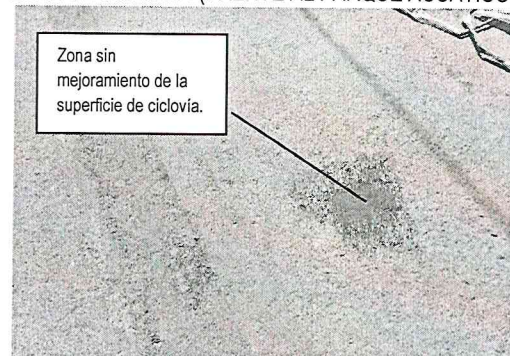
**TOMA FOTOGRÁFICA N° 2**  
ZONA DE CICLOVÍA (FRENTE AL PARQUE ACUÁTICO)

Zona sin  
mejoramiento de la  
superficie de ciclovía.

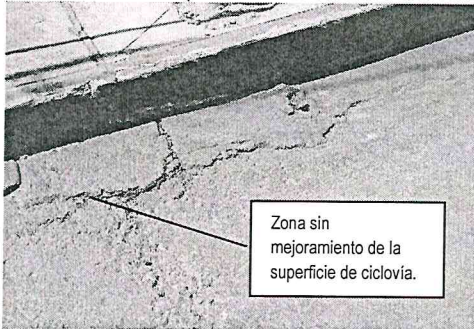
**TOMA FOTOGRÁFICA N° 3**  
ZONA DE CICLOVÍA (FRENTE AL PARQUE ACUÁTICO)

Zona sin mejoramiento de la superficie de ciclovia.

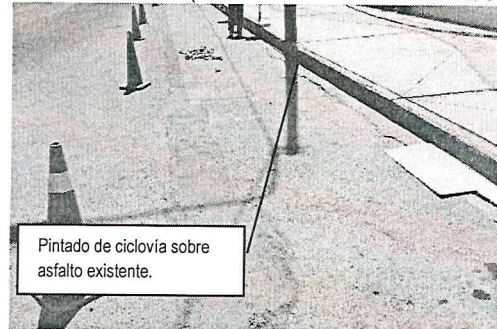
**TOMA FOTOGRÁFICA N° 4**  
ZONA DE CICLOVÍA (FRENTE AL PARQUE ACUÁTICO)

Pintado de ciclovia sobre asfalto existente.

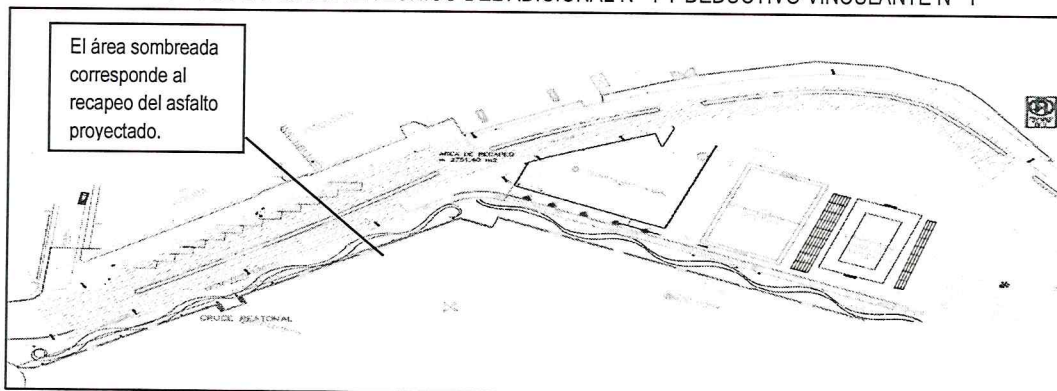
LÁMINA AD-01 DEL EXPEDIENTE TÉCNICO DEL ADICIONAL N° 1 Y DEDUCTIVO VINCULANTE N° 1

Mediante Resolución Gerencial n.º 050-2019-MPI/A-GM de 30 de diciembre de 2019 se aprobó el expediente técnico del adicional n.º 1 y deductivo vinculante n.º 1 de la obra, por el monto de S/ 119,142.03 que representa el 7.69 % de incidencia del monto contractual. Al respecto en el expediente técnico del adicional n.º 1, se consideró el recapeo<sup>4</sup> de pavimento asfáltico existente, en un área proyectada de 2751.40 m<sup>2</sup>, con la siguiente distribución:

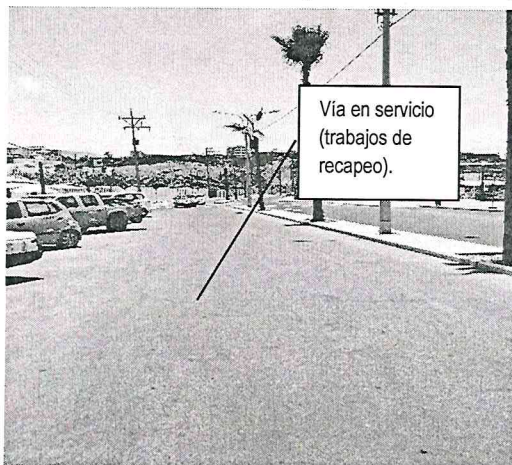
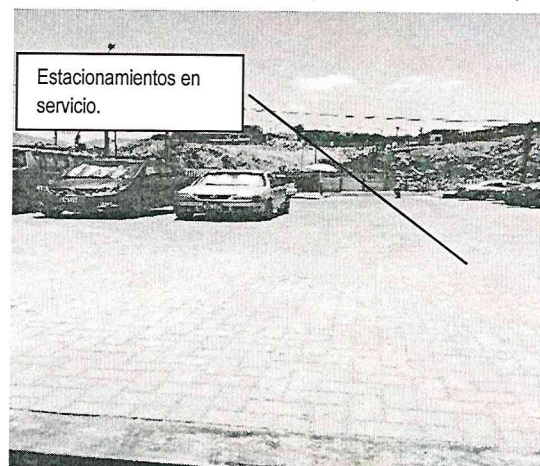
Por lo señalado, y estando a la fecha de la suscripción del Acta n.º 04-2020-MPISLAY/OCI-KCT de 4 de febrero 2019, no se habría realizado la entrega parcial de obra a la Entidad, a pesar que la mayor parte de la infraestructura ya se encontraba en uso, según se muestra en las siguientes fotografías:

Por lo antes expuesto, la Entidad no ha tenido la oportunidad de verificar el cumplimiento de especificaciones técnicas, cumplimiento de objetivos y metas del expediente técnico, así como la calidad de los trabajos ejecutados, pudiendo generar afectaciones en los mismos y deteriorando la calidad de la obra.

Utilización de parte de la infraestructura sin haberse realizado la entrega parcial de obra a la entidad, afectaría la adecuada recepción y verificación de los trabajos ejecutados.

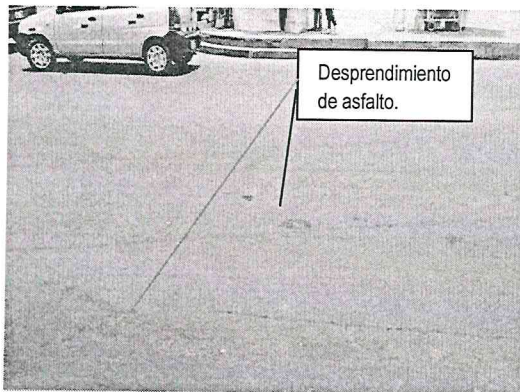
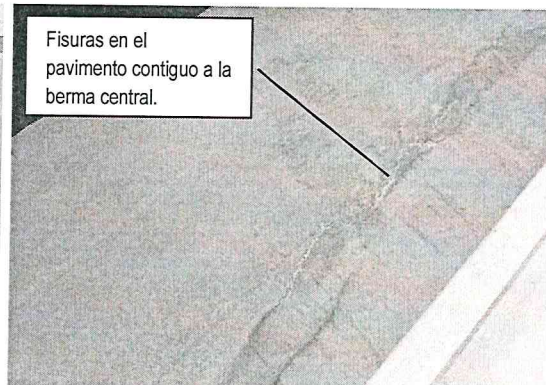
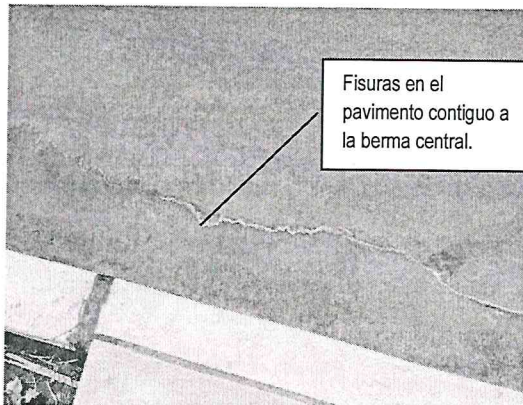
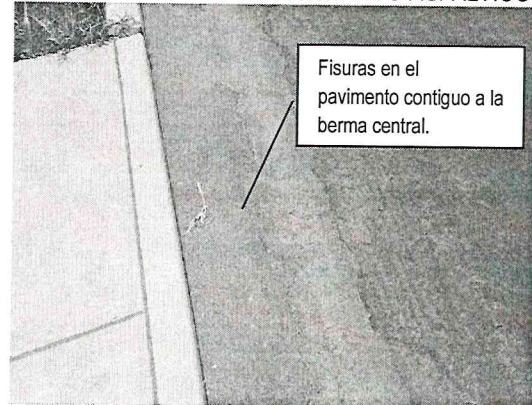
Asimismo, es necesario precisar que en algunas zonas del recapeo, se aprecia desprendimiento del asfalto superficial y pequeñas fisuras en la zona contigua a la berma central, según se muestra en las siguientes fotografías:

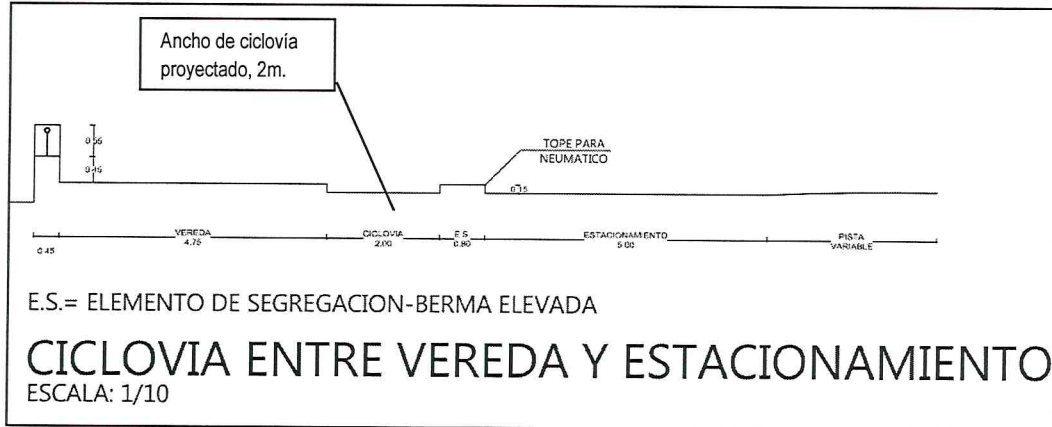
IMAGEN N° 3  
EXPEDIENTE TÉCNICO DE OBRA, PLANO P-03 CICLOVÍA.

Mediante Resolución Gerencial n.º 312-2019-MPI/A-GM de 23 de setiembre de 2019 se aprobó el expediente técnico de obra, en el cual se consideró 2 m de ancho para la ciclovia proyectada, según se muestra en la siguiente imagen:

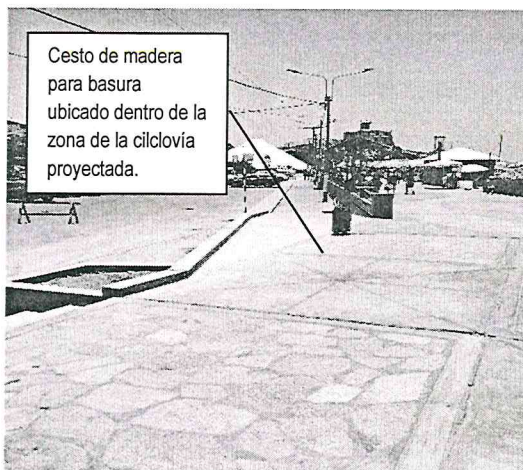
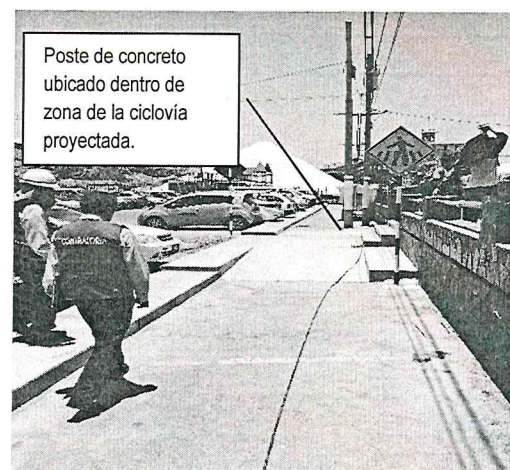
Sin embargo, de la Visita de Control realizada a la obra el 4 de febrero de 2020, se pudo verificar la existencia de un poste de concreto y un cesto de madera para basura ubicados sobre la superficie de la ciclovia proyectada, reduciendo y obstaculizando el área libre para la circulación de los ciclistas, según se muestra en las siguientes imágenes:

De imágenes precedentes, se aprecia elementos que reducen y obstaculizan la ciclovía, por lo que estaría incumpliendo con el diseño establecido en el expediente técnico, así como lo establecido en la normativa CE.030.

La existencia de elementos que reducen y obstaculizan la ciclovía, afecta el cumplimiento de normativa vigente, así como la seguridad de los ciclistas.
