**INFORME DE AUDITORÍA N° 014-2021-2-5347-AC**

**"INCUMPLIMIENTO DE ESPECIFICACIONES  
TÉCNICAS EN LA ELABORACIÓN DEL EXPEDIENTE  
TÉCNICO Y EN LA EJECUCIÓN DE LAS OBRAS  
EXTERIORES DE LA I.E. N° 43181 SEÑOR DE LOS  
MILAGROS DEL CENTRO POBLADO CHEN CHEN"**

| DENOMINACIÓN | Nº Pág |
|---|---|
| DEFICIENTE EXPEDIENTE TÉCNICO Y EJECUCIÓN DE OBRAS EXTERIORES DISEÑADAS Y FUNDADAS SOBRE RELLENO NO CONTROLADO, OCASIONÓ ASENTAMIENTOS, GRIETAS Y FISURAS EN SUS ESTRUCTURAS Y PERJUICIO ECONÓMICO DE S/ 2 001 476.21 | |

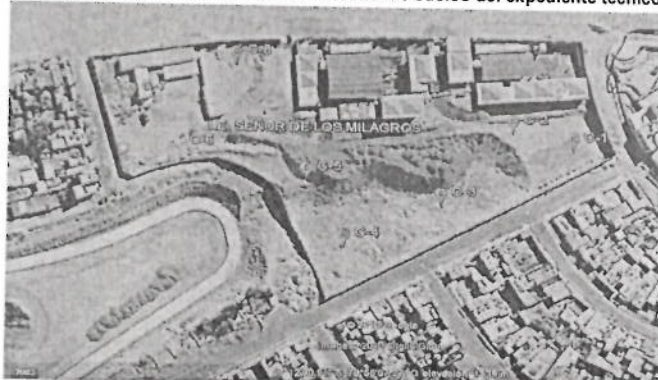
**Imagen n.º 5**  
**Registro satelital de calicatas del estudio de suelos del expediente técnico**

No se efectuó calicatas en la parte central de la quebrada, la cual estaba conformada por relleno no controlado, sobre las cuales se propuso fundar las obras exteriores, lo que no habría sido advertido en el Estudio de Mecánica de Suelos del expediente técnico del proyecto de febrero de 2013<sup>14</sup>, cuyo contenido era de conocimiento del jefe de estudio

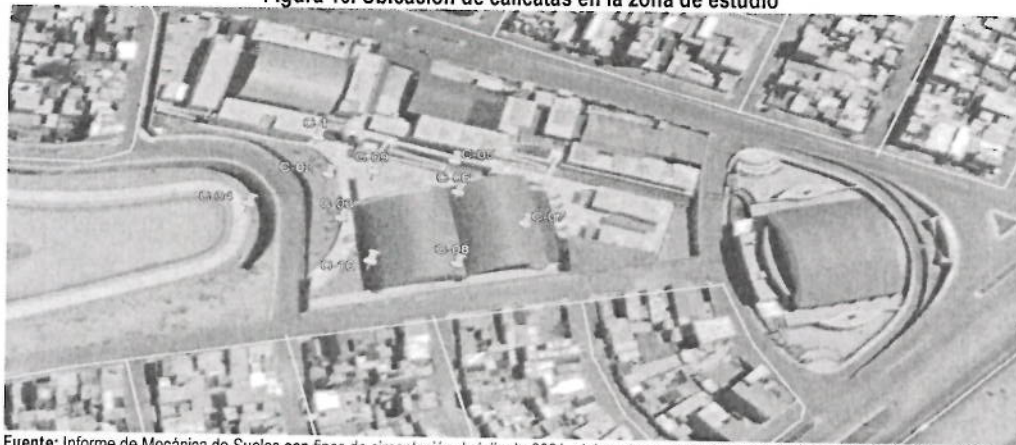
Imagen n.º 8 -  
Figura 10. Ubicación de calicatas en la zona de estudio

C-06 de 2.50 metros de profundidad y la calicata C-10 de 3 metros de profundidad, se encontró relleno no controlado, cuyo estrato de relleno no controlado continuaban, tal como se muestra:

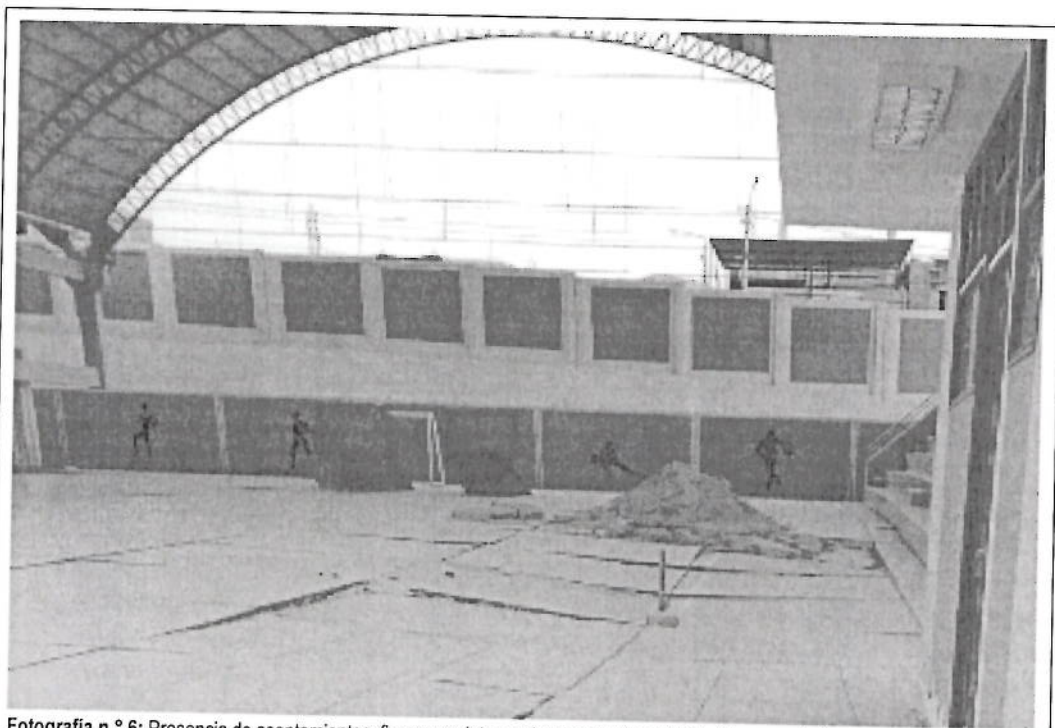
*"(...) se verificó la existencia de fisuras y grietas, así como asentamientos en la Losa de Uso Múltiple (de concreto), Patio de Acceso con su muro de contención y Servicios Higiénicos; existiendo asentamientos de hasta 48, 30.5 y 35.5 centímetros, respectivamente, en la gradería de la indicada Losa, Servicios Higiénicos y Patio de Acceso; asimismo, se constata que en los referidos asentamientos convergen las zonas de mayor inclinación de la Losa de Uso Múltiple (de concreto), con sus graderías y vereda posterior, pórtico de concreto armado contiguo a la calle n.º 27, patio de acceso y los Servicios Higiénicos.*

Fotografía n.º 6: Presencia de asentamientos, fisuras y grietas en la Losa de Uso Múltiple (de concreto).

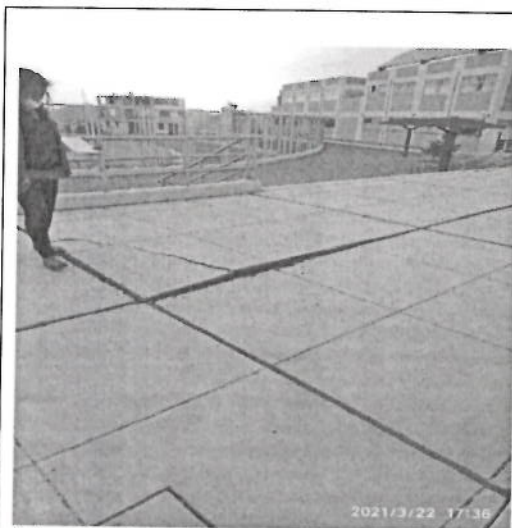
Fotografía n.º 7: Se aprecia el asentamiento, fisuras y agrietamiento del patio de acceso.

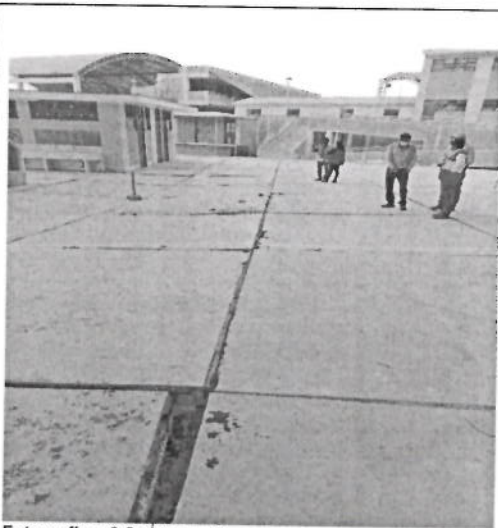
Fotografía n.º 8: Área en la que convergen asentamientos de hasta 48, 30.5 y 35.5 centímetros, respectivamente, en la gradería de la indicada Losa, Servicios Higiénicos y Patios de Acceso.

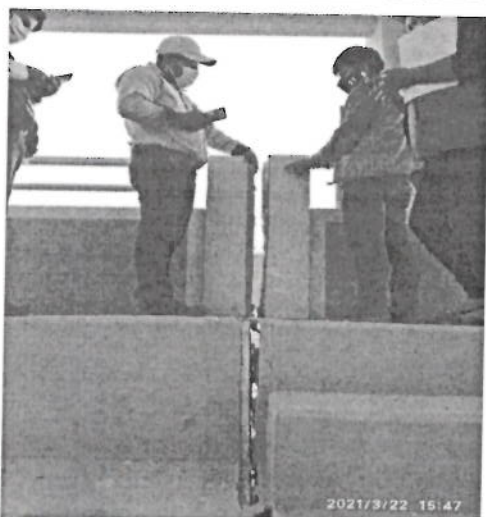
*Del mismo modo, se constata que en las juntas de separación sísmica de 2.54 centímetros (1 pulgada) de las columnas de las graderías de la Losa de Uso Múltiple (de concreto) se ha producido cambios en relación a la distancia indicada, dado que existe desplazamientos, generando un distanciamiento o separación entre las mismas de 11 y 5.3 centímetros, respectivamente, en la segunda y tercera junta de separación sísmica contadas desde la zona más próximas al área ocupada por los Servicios Higiénicos; en tanto que en la primera junta de separación sísmica, ubicada en el extremo más alejado de los servicios higiénicos, presenta un aplastamiento que ha determinado que la separación sísmica actual es de 2 centímetros.*

Fotografía n.º 9: Se aprecia la separación de la junta de separación sísmica es de 11 cm.

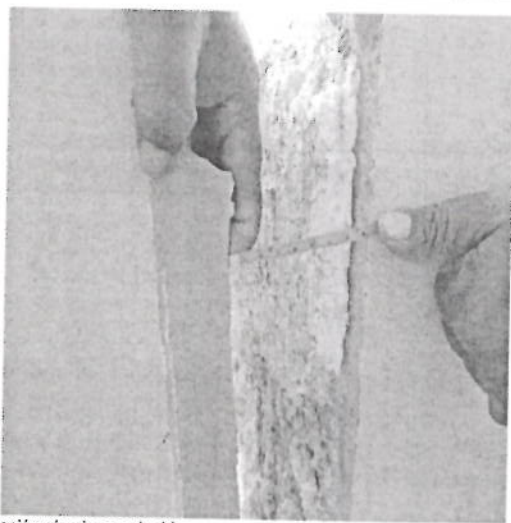
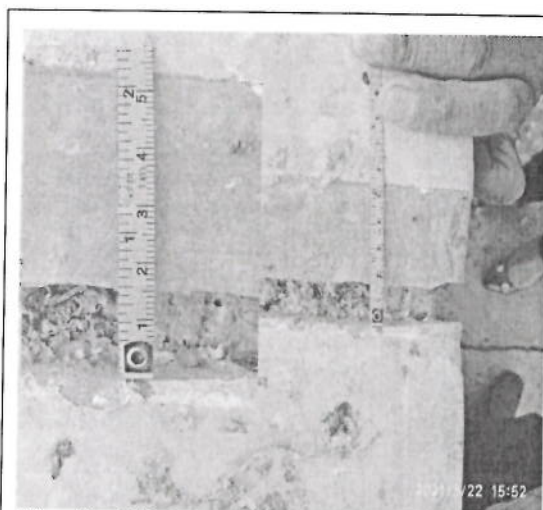
Fotografía n.º 10: Se aprecia la separación de la junta de separación sísmica Incrementada a 5.3 cm.

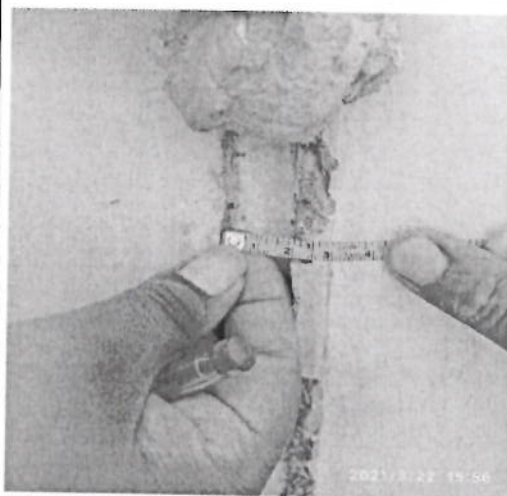
Fotografía n.º 11: Se aprecia el aplastamiento de la junta de separación por lo cual su espaciado es de 2

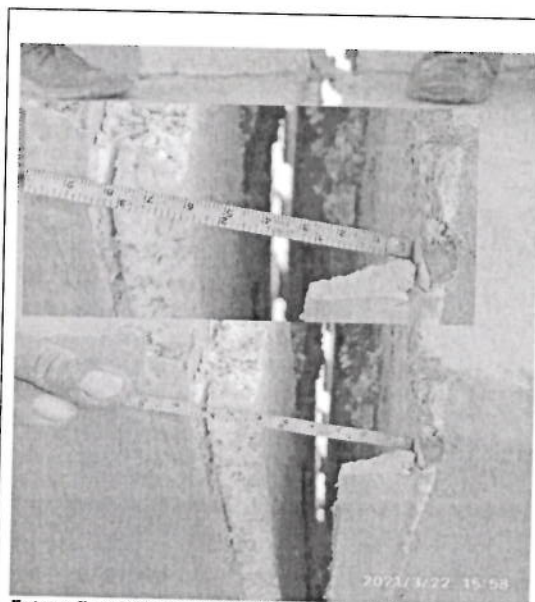
A su vez, se constata que en las juntas de separación sísmica de 2.54 centímetros (1 pulgada) de las graderías de la Losa de Uso Múltiple (de concreto) se ha producido desplazamientos generando un distanciamiento o separación entre las mismas de 8.4 y 4.4 centímetros, respectivamente, en la segunda y tercera junta de separación sísmica contadas desde la zona más próximas al área ocupada por los Servicios Higiénicos, ubicadas en la cuarta grada contada desde el nivel de piso de la Losa de Uso Múltiple (de concreto); a su vez, se ha verificado una similar separación o distanciamiento de 5 y 3 centímetros, respectivamente, en la segunda y tercera junta de separación sísmica, ubicada en la primera grada contada desde el nivel de piso de la mencionada Losa.

Fotografía n.º 12: Se aprecia el incremento de la separación de la junta de separación sísmica a 8.4 cm.

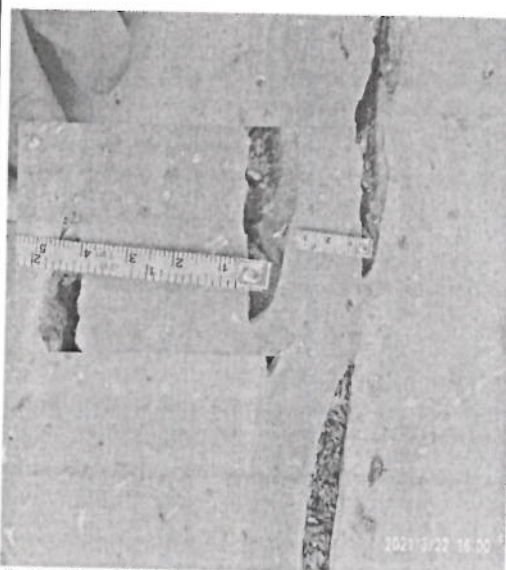
Fotografía n.º 13: Se aprecia la separación de la junta de separación sísmica a 4.4 cm

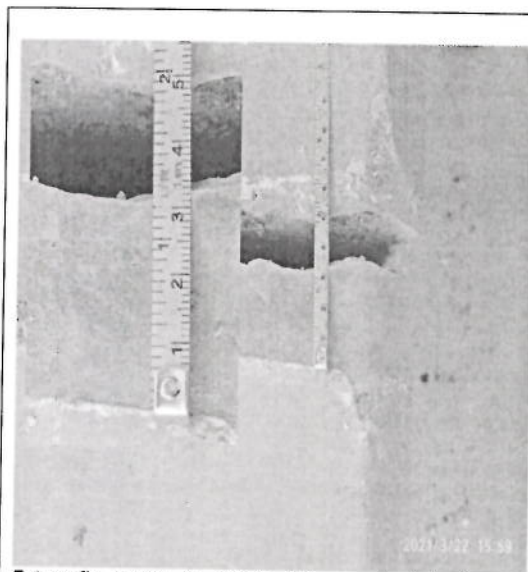
Fotografía n.º 14: Se aprecia el incremento de la junta de separación sísmica separación a 5 cm.

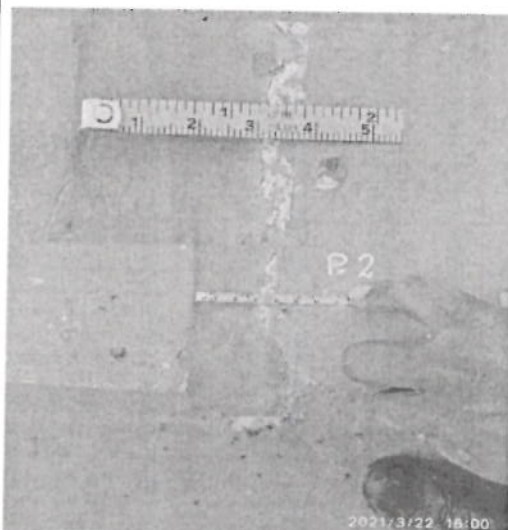
Fotografía n.º 15: Se aprecia el incremento de la junta de separación a 3 cm.

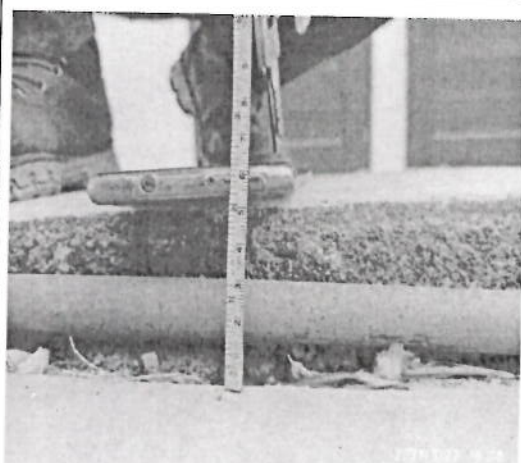
*En relación a los Servicios Higiénicos se aprecia la presencia de fisuras y grietas, así como asentamientos en el suelo circundante y/o superficie de alrededores.*

Fotografía n.º 16: Se aprecia en este punto en específico el asentamiento de 6 cm el suelo alrededor del servicio higiénicos

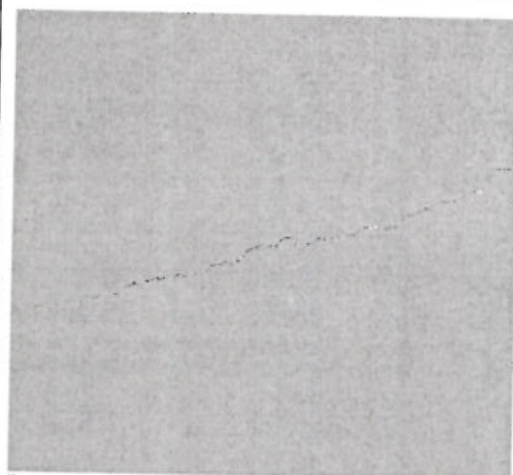
Fotografía n.º 17: Se aprecia la fisura en el sector de los servicios higiénicos

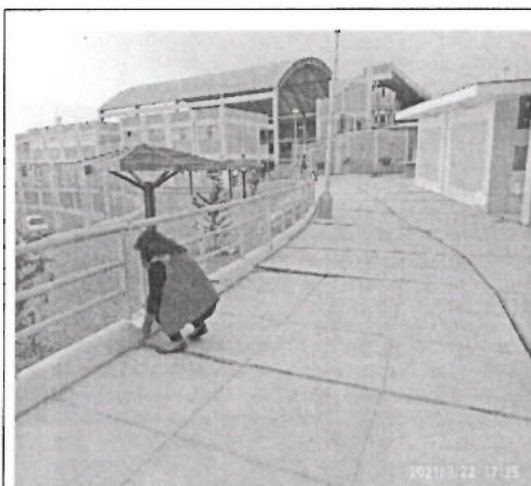
*En el patio exterior se verificó que el muro de contención de concreto armado de doce (paños), ubicado entre las graderías de la Losa de Uso Múltiple (de concreto) y el cerco que colinda con la calle n.º 27, ha sufrido un desplazamiento lateral e inicio de proceso de volteo en el segundo, tercer, cuarto, quinto y sexto paño, numeración que inicia a la altura de los Servicios Higiénicos, verificándose que sus juntas de separación sísmica en algunos casos se ha separado aún más, como son la quinta y sexta junta de 3.3 y 5.6 centímetros, respectivamente y en otros casos se han aplastado, como es el caso de la tercera y cuarta junta de separación sísmica, quedando una dimensión de junta de 0.6 y 1.3 centímetros, respectivamente.*

**Fotografía n.º 18:** Verificación del desplazamiento lateral e inicio de proceso de volteo del segundo, tercer, cuarto, quinto y sexto paño del muro de contención de patio de acceso

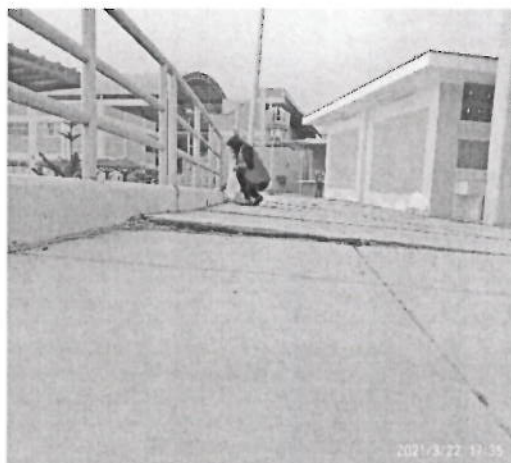
**Fotografía n.º 19:** Se aprecia la verificación de las juntas de separación sísmica.

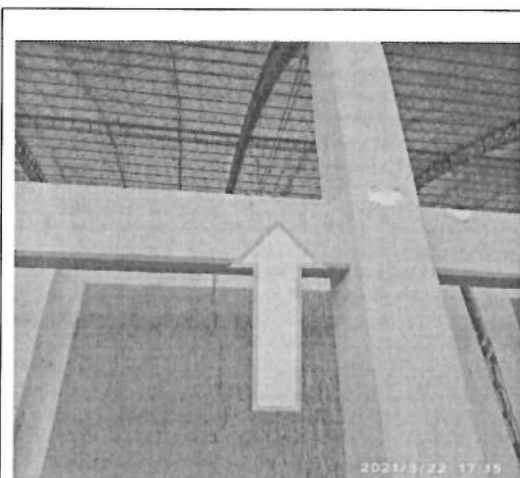
*Respecto a las vigas del pórtico que soporta la cobertura liviana de policarbonato de la Losa de Uso Múltiple (de concreto) contiguo al Patio de Acceso y a la calle n.º 27, se verificó la presencia de fisuras en la segunda y tercera viga del primer nivel del citado pórtico.*

**Fotografía n.º 20:** Se aprecia la existencia de fisuras en la segunda viga, pórtico de concreto armado que soporta la cobertura liviana

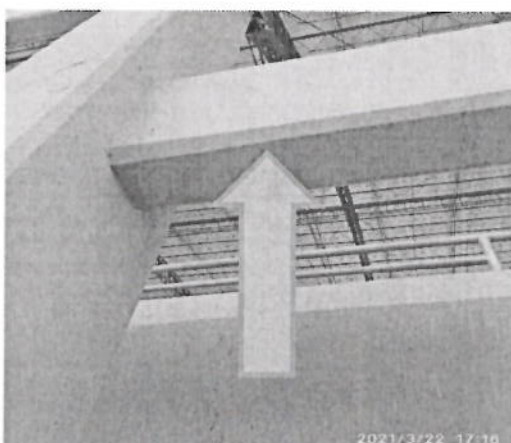
**Fotografía n.º 21:** Se aprecia la existencia de fisuras en la tercera viga, nivel del pórtico de concreto armado que soporta la cobertura liviana.

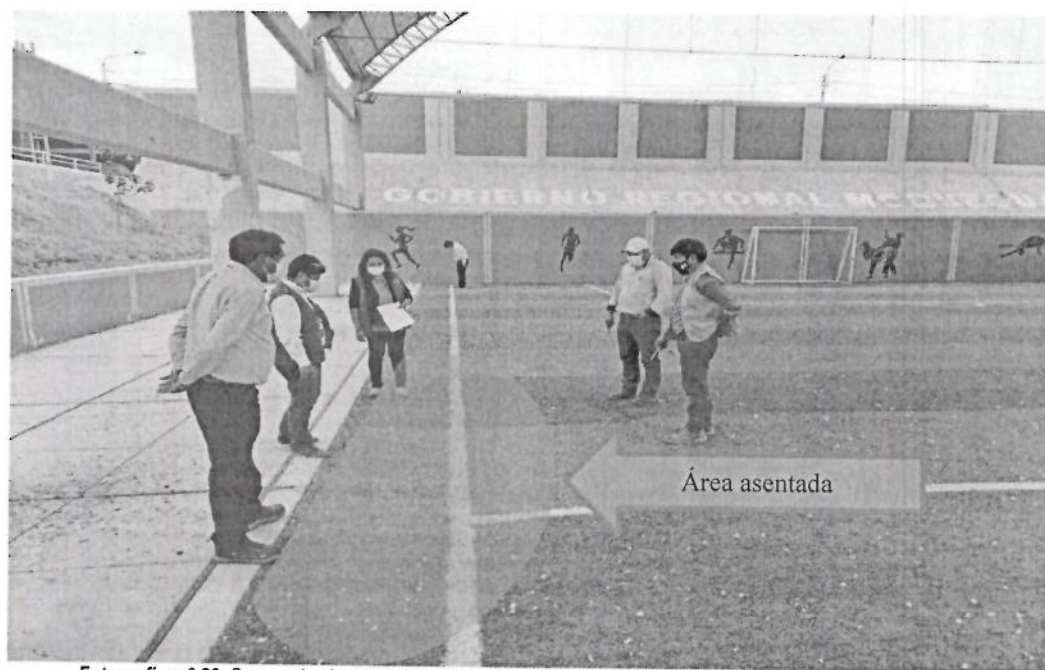
*En relación a la Cancha de Fútbol de Grass Artificial se verificó el asentamiento de un área central contiguo al área de circulación y jardinera cuya longitud del área semi circular afectada (sección irregular) es de 4.53 metros, tiene un ancho máximo de 2 metros y se ubica entre la tercera y quinta columna del pórtico de concreto armado que soporta la cobertura de policarbonato existente, área que tiene un asentamiento de 12 centímetros.*

Fotografía n.º 22: Se aprecia el asentamiento de un sector del de la Cancha de Fútbol de Grass Artificial

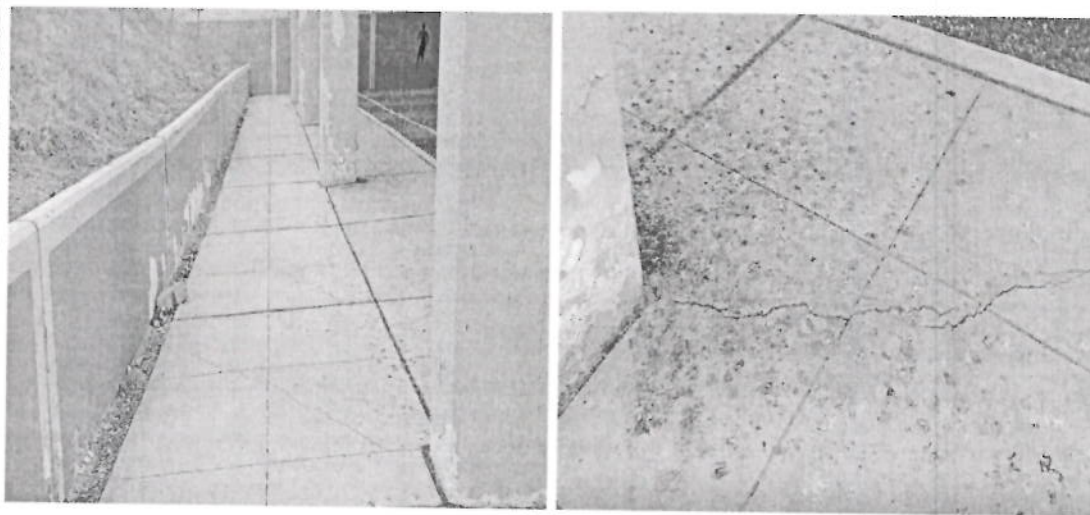
Respecto al Área de Circulación ubicada entre la Cancha de Fútbol de Grass Sintético y la Jardinera se ha verificado la presencia de fisuras, grietas y asentamientos ubicados entre la segunda y quinta columna del pórtico de concreto armado que soporta la cobertura de policarbonato, verificándose asentamientos de hasta 16 centímetros, el que además presenta una inclinación hacia la parte central y hacia el lado del muro o parapeto que lo limita de la jardinera.

Fotografía n.º 23: Se aprecia la presencia de fisuras, grietas y asentamientos en el acceso contiguo a la Cancha de Fútbol de Gras Sintético, ubicado entre la segunda y quinta columna del pórtico que soporta la cobertura de policarbonato.

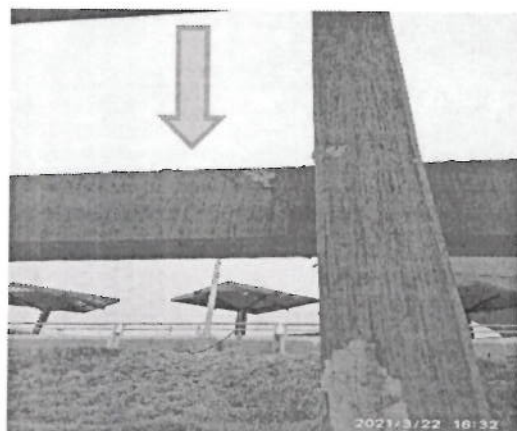
Respecto a las vigas del pórtico que soporta la cobertura liviana de policarbonato de la Cancha de Grass Sintético contiguo a la Jardinera, se verificó la presencia de fisuras diagonales en la tercera y cuarta viga del primer nivel del citado pórtico.

Fotografía n.º 24: Se aprecia presencia de fisuras en la tercera viga del primer nivel del pórtico que soporta la cobertura liviana de la Cancha de Fútbol de Grass Sintético.

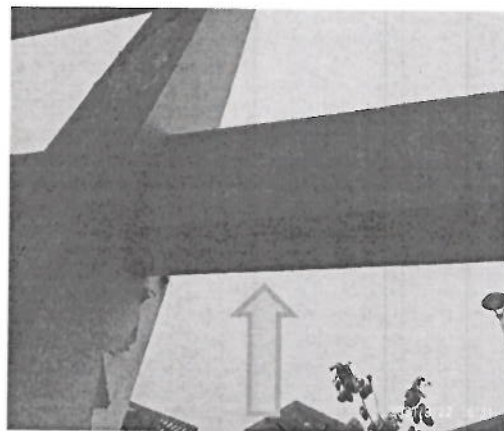
Fotografía n.º 25: Se aprecia presencia de fisuras en la cuarta viga del primer pórtico que soporta la cobertura liviana de la Cancha de Fútbol de Grass Sintético.

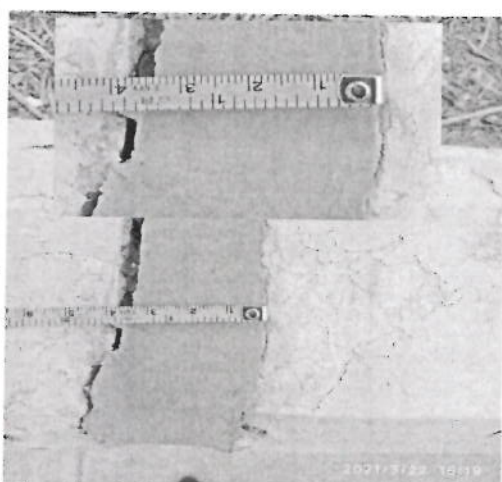
En relación al muro de la jardinera adyacente al área de circulación de la Cancha de Fútbol de Grass Sintético, se ha verificado la existencia de 11 paños de muro y 12 juntas de separación sísmica de 2.54 centímetros (1 pulgada) entre los paños, verificándose que se han aperturado hasta en 3.9, 4.6, 3.8, 3.9 y 2.7 centímetros en la segunda, tercera, séptima, octava y novena junta, contados desde la junta de la escalera a la que se une y en la junta 5 y 6, se ha aplastado la separación sísmica hasta 0 y 1.1 centímetros, respectivamente.

Fotografía n.º 26: Se aprecia que en la segunda junta de separación sísmica hay un espaciamiento de 3.9 cm.

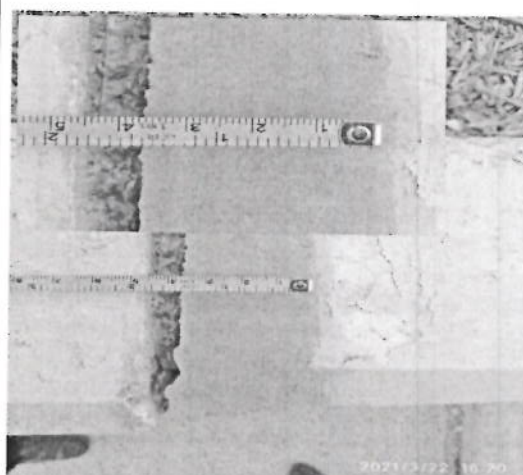
Fotografía n.º 27: Se aprecia que en la tercera junta de separación sísmica hay un espaciamiento de 4.6 cm.

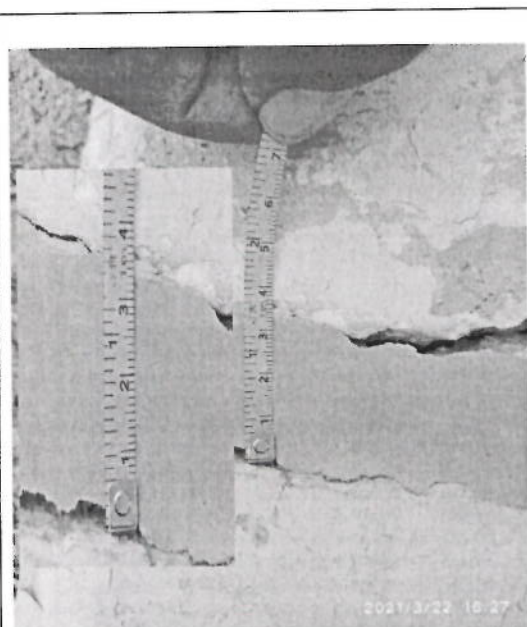
Fotografía n.º 28: Se aprecia que séptima junta de separación sísmica hay un espaciamiento de 3.8 cm.

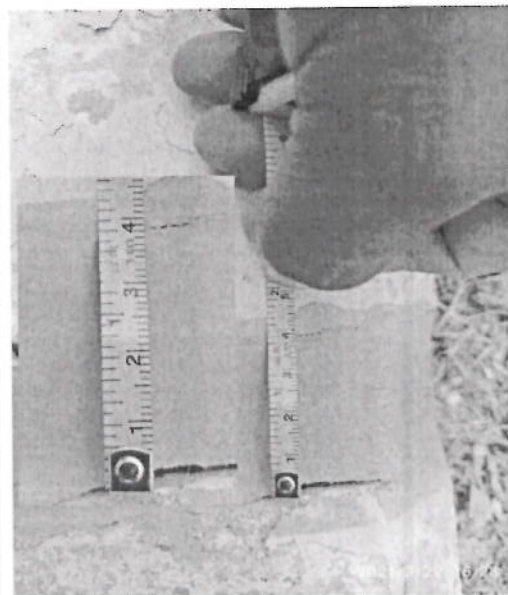
Fotografía n.º 29: Se aprecia que en la octava junta de separación sísmica hay un espaciamiento de 3.9 cm.

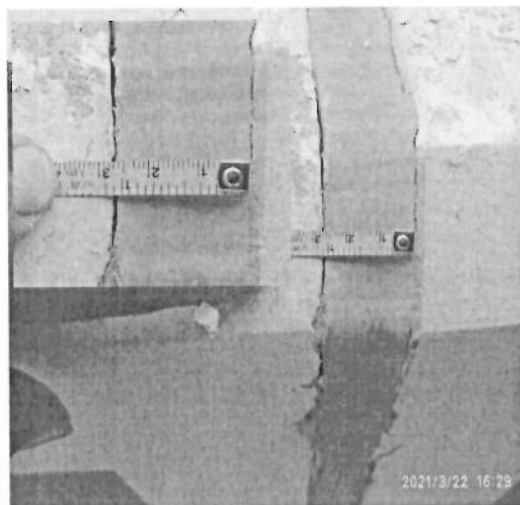
Fotografía n.º 30: Se aprecia que en la novena junta de separación sísmica hay un espaciamiento de 2.7 cm.

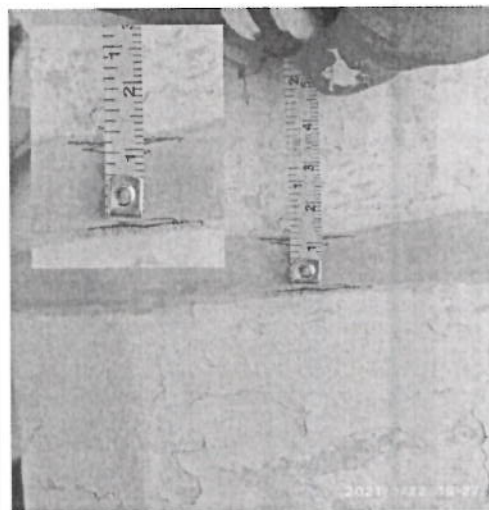
Fotografía n.º 31: Se aprecia que en la sexta junta de separación hay un aplastamiento de 1.1 cm.

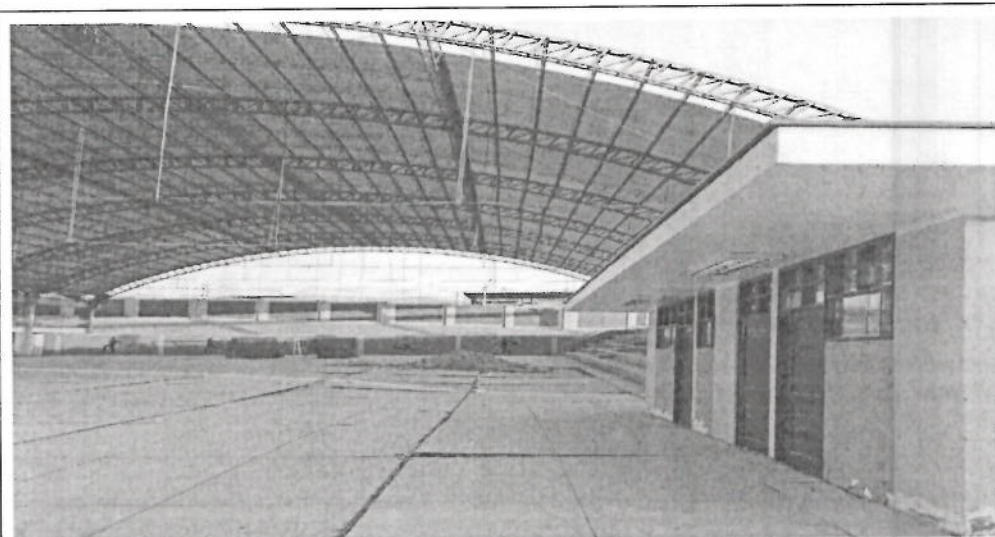
Respecto a la estructura metálica y cobertura liviana, que cubre el área deportiva, conformada por tres pórticos que soportan las mismas, losa de usos múltiples y cancha de fútbol de grass sintético, con sus respectivas graderías, según las tomas fotográficas captadas en la inspección física del 22 de marzo de 2021<sup>67</sup> y 8 de junio de 2021<sup>68</sup>, se verificó que por el asentamiento producido en estas áreas, ha provocado la caída de dos planchas de policarbonato que pertenecen a la cobertura metálica de la losa deportiva de usos múltiples y el desalineamiento de tijerales de la estructura metálica en los apoyos de anclaje. Asimismo, se verificó que las viguetas metálicas se encuentran desalineadas y que se ha iniciado el efecto de viguetas fatigadas y, que las zonas de pernería de los templadores se han desajustado, debido a que estarían fatigadas. Asimismo, al 8 de junio de 2021, se verificó que los templadores siguen soltándose en la citada losa y en la cancha de fútbol.

**Fotografía 1:** Captada en la visita de inspección física a obra el 22 de marzo de 2021, en la que se verificó que, por el asentamiento de la losa de usos múltiples, se suelten los templadores y se desprendan dos planchas de policarbonato.

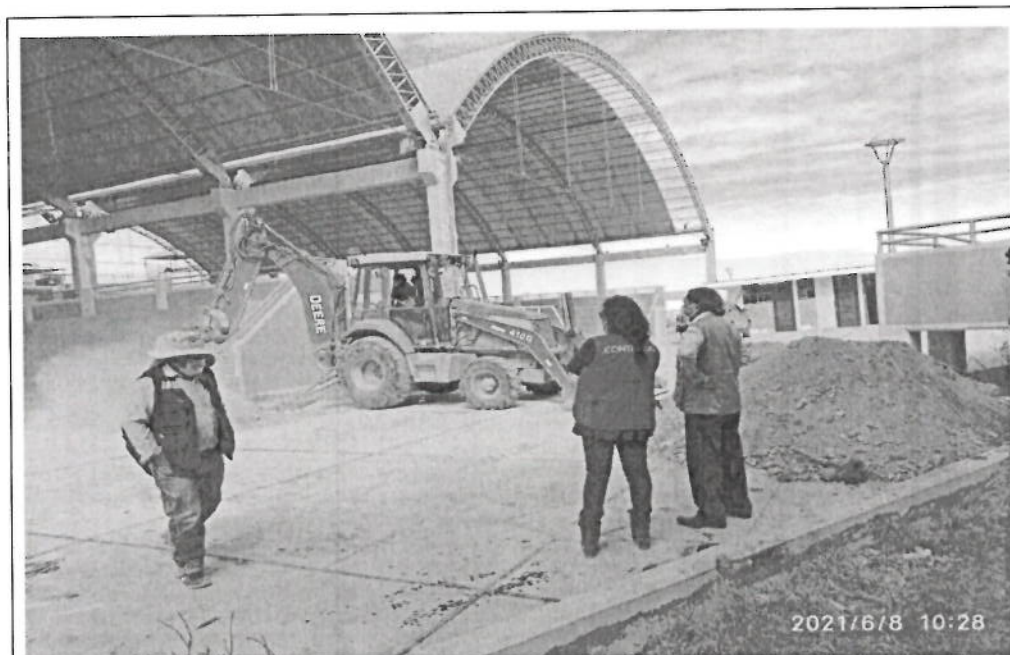
**Fotografía 2:** Captada en la visita de inspección física a obra el 8 de junio de 2021, en la que se corrobora que, por los asentamientos producidos, se siguen soltando los templadores de la estructura metálica, tanto de la losa deportiva de usos múltiples y de la cancha de fútbol.
