**INFORME DE ORIENTACIÓN DE OFICIO
N° 001-2023-OCI/0805/SOO**

**“ESTADO ACTUAL DE LA ESTRUCTURA DE CONCRETO
PARA LIMPIEZA Y EVACUACIÓN DE CAUDAL DEL
RESERVORIO N° 01 DE LOMAS DE ILO”**

MOQUEGUA, 17 DE FEBRERO DE 2023

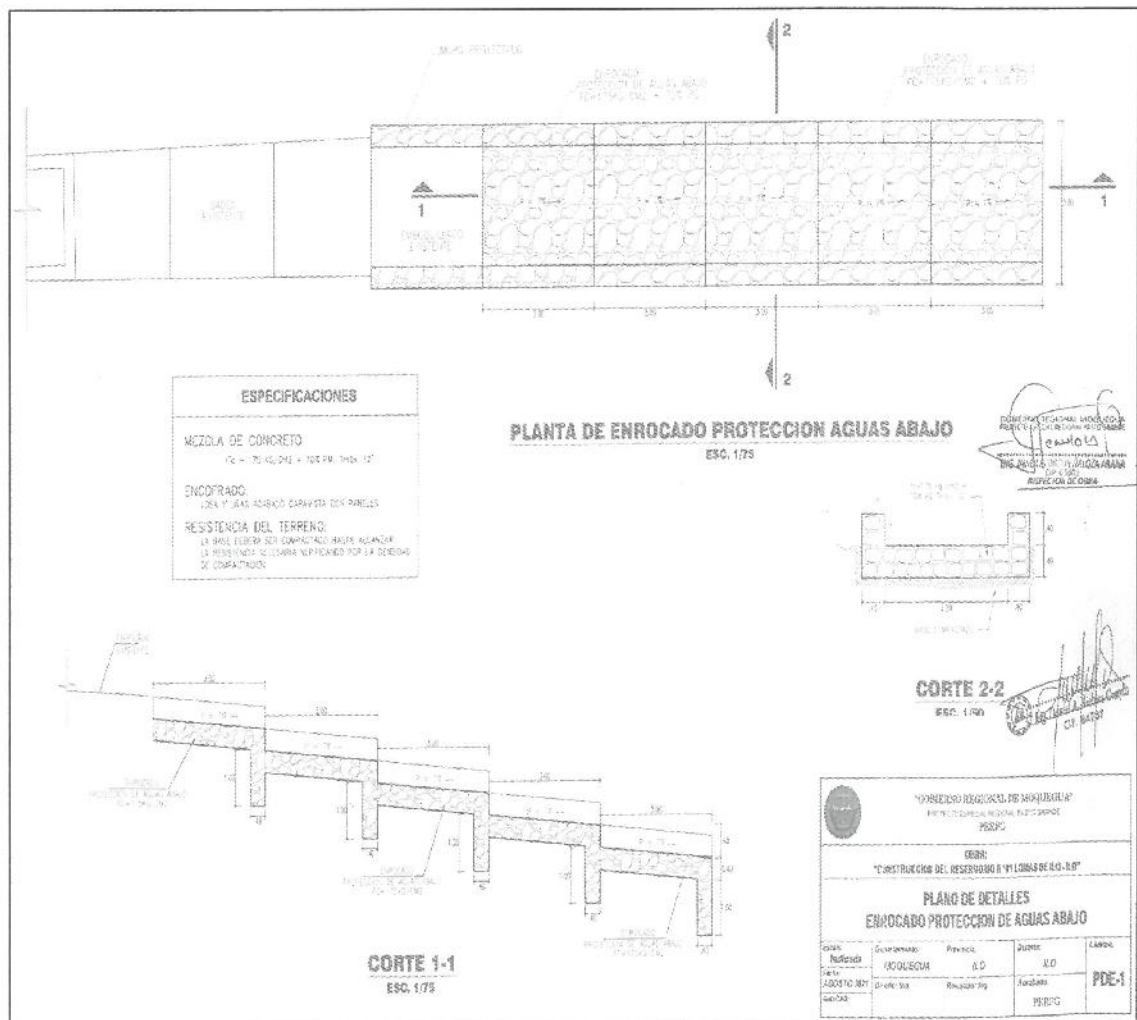
IMAGEN N° 1
PLANO DE ENROCADO DE PROTECCIÓN DE AGUAS ABAJO SEGÚN
EL EXPEDIENTE TÉCNICO ADICIONAL N.º 8 DE OBRA.

Cabe precisar que la planta de enrocado protección de aguas abajo, comprendió según el expediente técnico adicional y de ampliación de plazo n.º 8, aprobado con Resolución de Gerencia General n.º 194-2021-GG-PERPG/GR.MOQ de 28 de setiembre de 2021, la preparación, perfilado y compactación del terreno de fundación, para el encofrado y vaciado de una estructura de losas emboquilladas de piedra con concreto ($f_c=175 \text{ kg/cm}^2 + 70\%$ de piedra grande de 12 pulgadas), con la finalidad de transportar y evacuar los sedimentos sólidos en suspensión, decantados y retenidos como excedencias de agua del reservorio hacia una quebrada que concluye su trayectoria en el Océano Pacífico; no obstante, no se habría evaluado el tipo de suelo sobre el que se tenía que fundar el muro proyectado y los paños de enrocado protección de aguas abajo $f_c=175 \text{ Kg/cm}^2 + 70\% \text{ P.G.}$

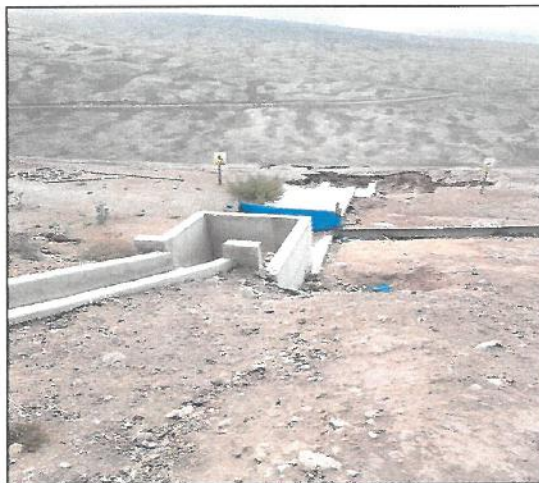
Imagen n.º 2: Cámara, canal de evacuación y badén de concretos ejecutados para el transporte, descarga y evacuación de los sedimentos sólidos en suspensión, decantados y retenidos como excedencias de agua del reservorio hacia una quebrada.

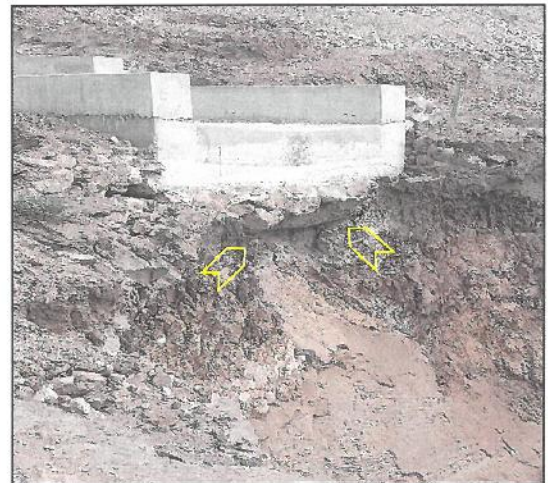
Imagen n.º 3: El canal de concreto de limpia y evacuación de agua y excedentes del reservorio, en su totalidad habría sido fundado sobre el suelo natural, que corresponde principalmente a arenas y limos.

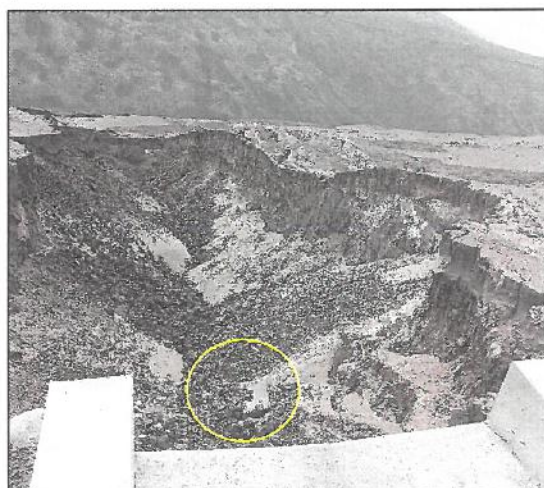
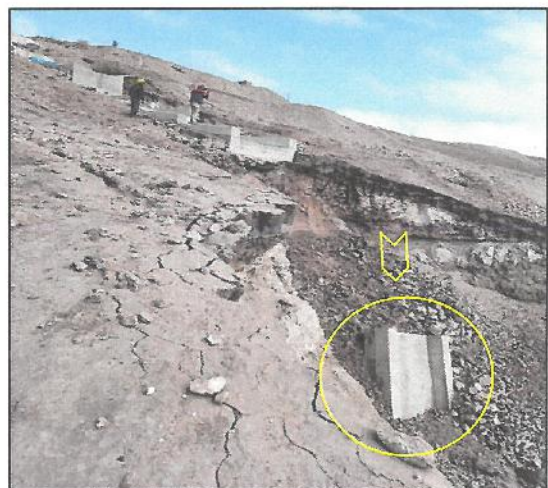
Imagen n.º 4 y 5: Se verificó que parte de la estructura de concreto construida para la limpia y evacuación del agua proveniente del reservorio, habría colapsado producto de la socavación del agua soltada del reservorio a través del citado canal. Asimismo, se verificó que el agua que se soltó por este canal de purga ha socavado este cauce, correspondiente a un suelo conformado principalmente por arenas y limos, socavando el terreno en un ancho aproximado de 7 metros y a una profundidad aproximada de 3 metros.

Con relación a lo antes descrito, el anterior residente de la obra, en su informe situacional de obra, correspondiente a diciembre de 2022, precisó lo siguiente: *"Se ha venido realizando pruebas de salida de agua en el reservorio (Limpieza) (...) estas acciones han presentado movimiento de masa del terreno lo cual no garantiza y puede ocasionar en su totalidad las obras de arte en la salida de agua del reservorio construidas en las anteriores gestiones. Sugiriendo que se realice un nuevo expediente adicional para el sistema de evacuación de las aguas del reservorio mediante tuberías con una longitud mayor a 400 ml, caso contrario se ponen en riesgo las obras de arte como también la inestabilidad del reservorio."*

De todo lo antes expuesto, tenemos que la socavación, daños y colapso producido por efecto del escurrimiento de agua de limpia proveniente del reservorio y que se descarga hacia una quebrada por la planta de enrocado protección de aguas abajo, ha dejado expuesta a la estructura de dren de evacuación a riesgo de su total pérdida o deterioro.
