**ÓRGANO DE CONTROL INSTITUCIONAL  
PROYECTO ESPECIAL REGIONAL PASTO GRANDE**

**INFORME DE ORIENTACIÓN DE OFICIO  
N° 004-2023-OCI/0805/SOO**

**“ESTADO ACTUAL DE LA INFRAESTRUCTURA HIDRÁULICA  
DE LA BOCATOMA DE OTORA”**

**MOQUEGUA, 15 DE MAYO DE 2023**

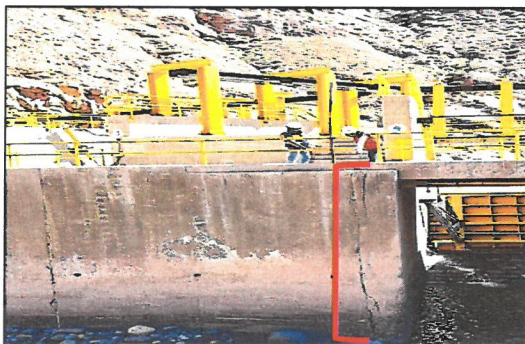
**Imagen n.º 1:** Se advirtió la existencia de fisuras en el muro de concreto lateral derecho de la compuerta n.º 4 de la Bocatoma de Otorá.

Entonces conforme se ha mostrado precedentemente, la infraestructura hidráulica de la Bocatoma de Otorá, presenta deterioros estructurales relacionados a la existencia de desplazamiento y fisuras en el muro lateral derecho de la compuerta n.º 4; así como, el desgaste y exposición del acero en la losa de concreto de las compuertas n.ºs 1, 2, 3 y 4, los cuales se presentarían como aspecto adicional a los hechos comunicados al Titular de la Entidad en el año 2021 en el informe n.º 005-2021-OCI/0805-SCC.

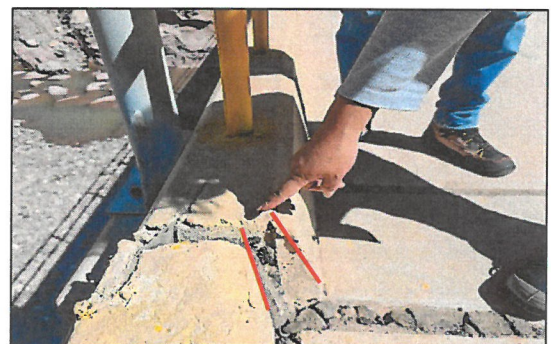
**Imagen n.º 2:** Se advirtió el desplazamiento de cinco (5) centímetros aproximadamente, entre la junta de la plataforma de la compuerta n.º 4 y el muro central de la Bocatoma de Otorá.

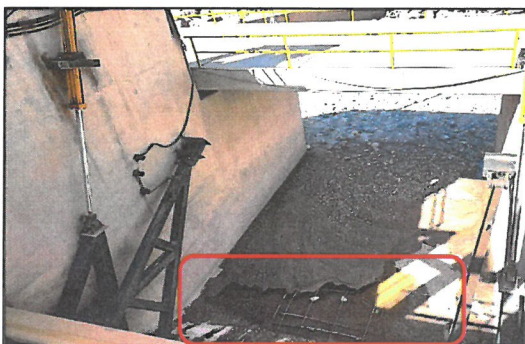
**Imagen n.º 3:** Se advirtió que la losa de concreto inferior de las compuertas n.º 1, 2, 3 y 4 de la Bocatoma de Otorá, se encuentran desgastadas debido al escurrimiento del agua, siendo que el acero que conforma dicha losa se encuentra expuesto.

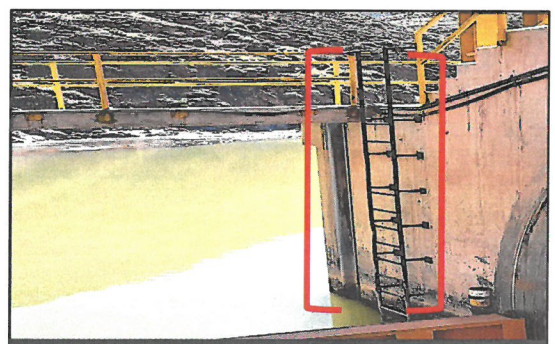
**Imagen n.º 4:** Se advirtió que la escalera metálica (tipo gato) de ingreso – salida a la compuerta hidráulica, presenta desprendimiento por desgaste de un travesaño pudiendo generar ello posible riesgo de caídas del personal operador hidráulico.
