INFORME DE VISITA DE CONTROL
N° 005-2023-OCI/2362-SVC

**MEJORAMIENTO DE LOS SERVICIOS DEL VIVERO
MUNICIPAL DE TORATA DEL DISTRITO DE TORATA,
PROVINCIA MARISCAL NIETO, DEPARTAMENTO DE
MOQUEGUA**

**PERÍODO DE EVALUACIÓN:
DEL 17 DE JULIO DE 2023 AL 26 DE JULIO DE 2023**

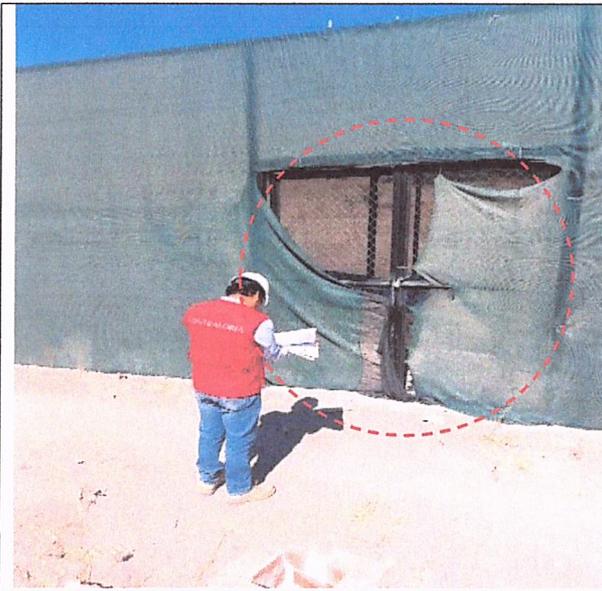
Imagen n.º 01:
En la puerta de ingreso la malla raschel se encuentra deteriorada.

Conforme se tiene de las imágenes que anteceden, se puede apreciar que en el vivero se tiene rotura de la malla Rachell de color verde y en los cuatro (04) invernaderos la malla antiáfida presentan roturas y su instalación se realizó sin considerar el acceso a través de las puertas (se ha sellado todo); asimismo, no se consideró en la parte superior la ventilación que contemplaba el expediente técnico lo que genera altas temperaturas en el interior de los invernaderos.

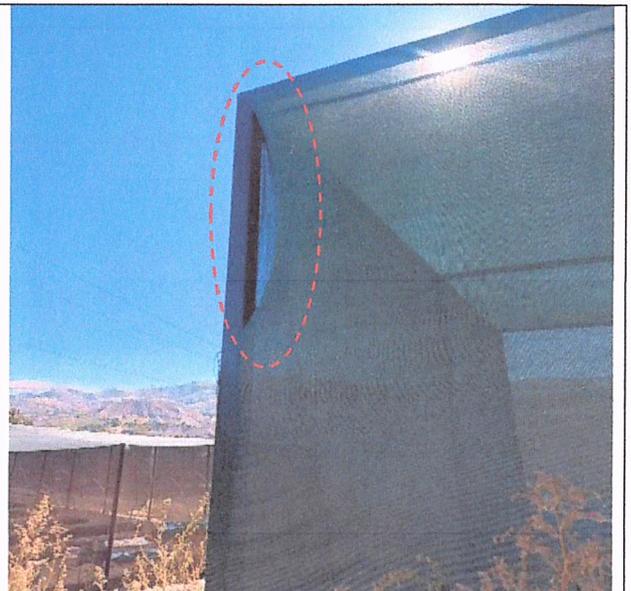
Imagen n.º 02:
Malla raschel en los laterales se encuentra deteriorada.

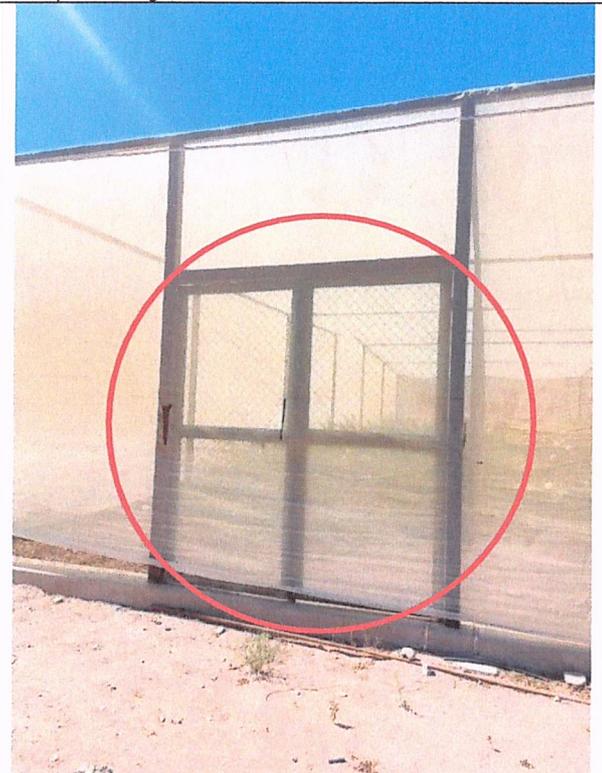
Imagen n.º 03:
Se verifica la instalación de la malla antiafida en los invernaderos obstruye la puerta de ingreso sellándolo por completo.

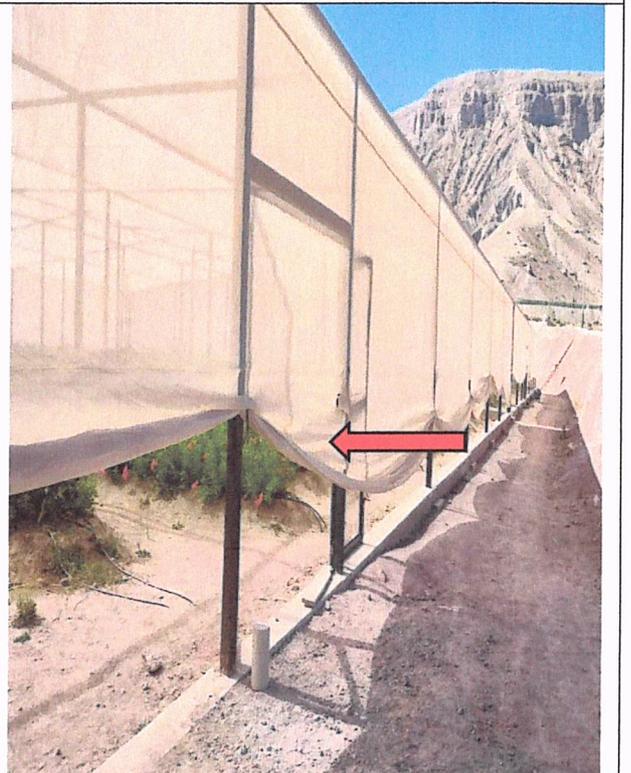
Imagen n.º 04:
La malla antiafida instalada en las paredes laterales de los invernaderos se encuentran remangadas, por las altas temperaturas que se generan en su interior.

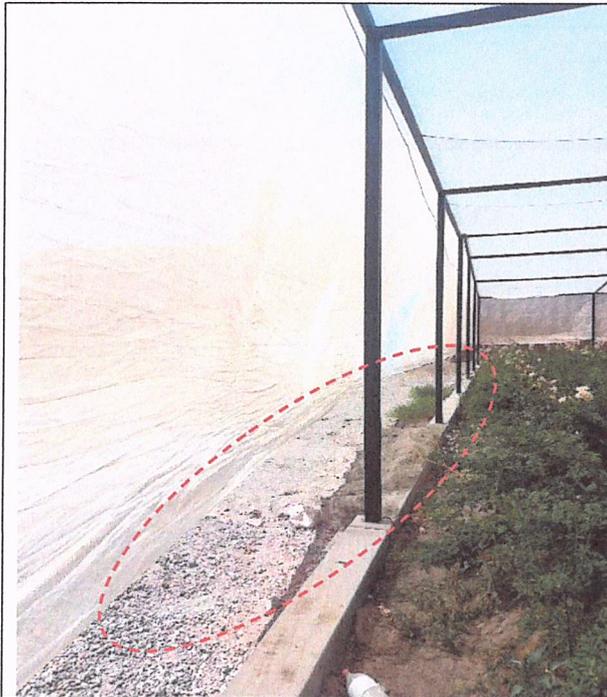
Imagen n.º 05:
La malla antiáfida no cuenta con anclaje hacia el piso.

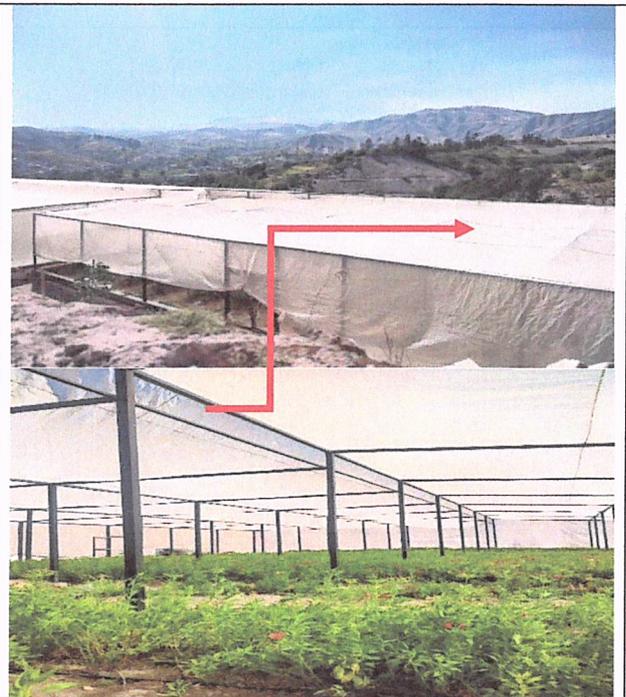
Imagen n.º 06:
No se instaló la ventilación según el diseño de los planos

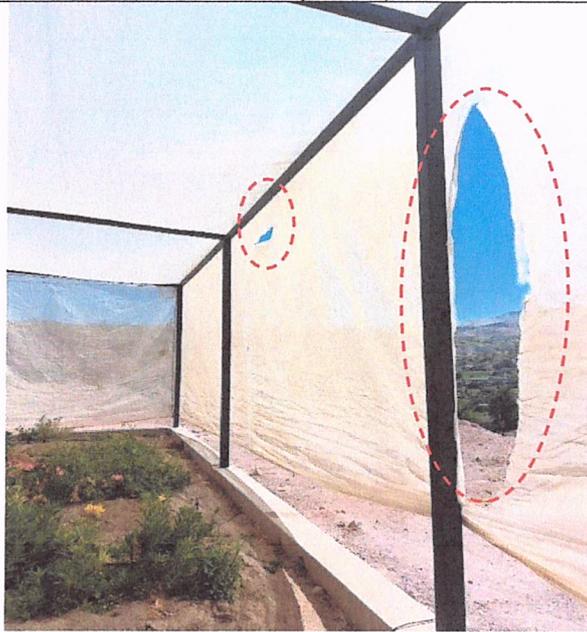
Imagen n.º 07:
Malla antiáfida con paredes laterales deterioradas

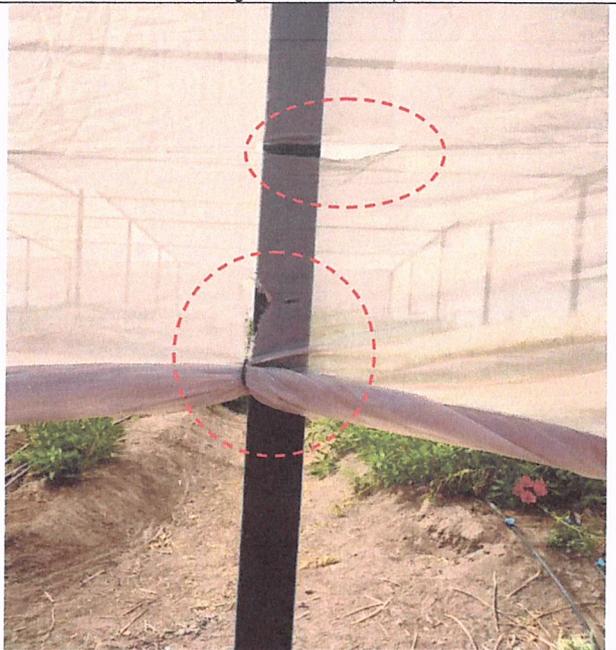
Imagen n.º 08:
Malla antiáfida deteriorada por el amarre a la estructura metálica.

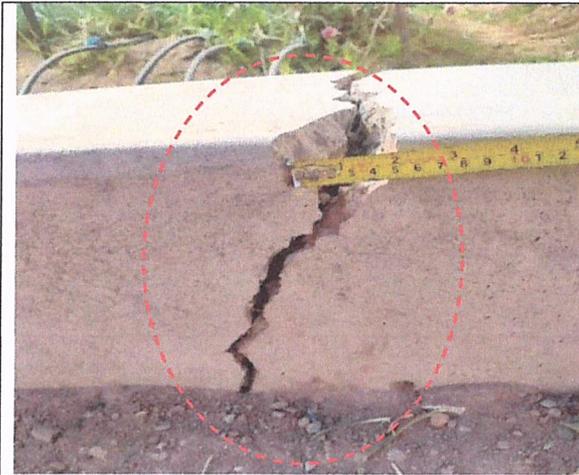
Imagen n.º 09:
Fisura de sardinel en invernadero ejecutado por el proyecto.

Conforme se tiene de las imágenes precedentes, se observa que los sardineles se encuentran fisurados, algunos desprendidos del piso sin acero de refuerzo y no se consideró los anclajes de la malla antiáfida para asegurar hacia el piso, lo que podría generar ampliaciones de plazo y modificaciones presupuestales al proyecto.

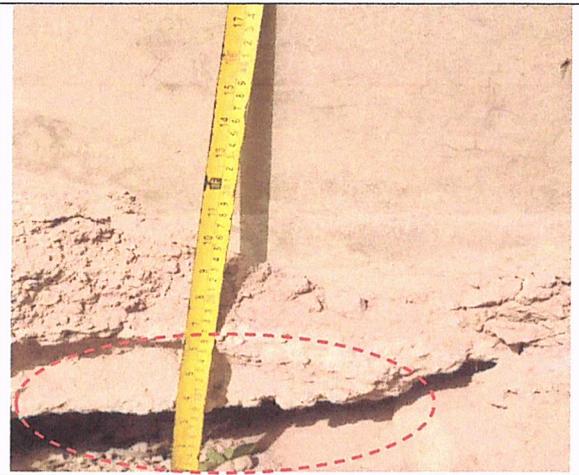
Imagen n.º 10:
Sardinel deteriorado (desprendido del piso) ejecutado por el proyecto.

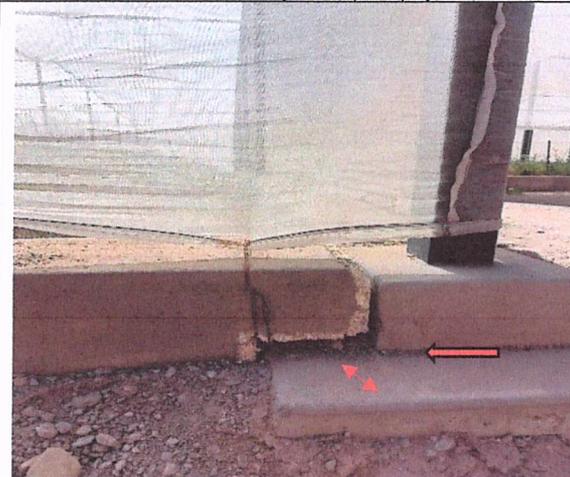
Imagen n.º 11:
Sardinel deteriorado (desprendido del piso) ejecutado por el proyecto.

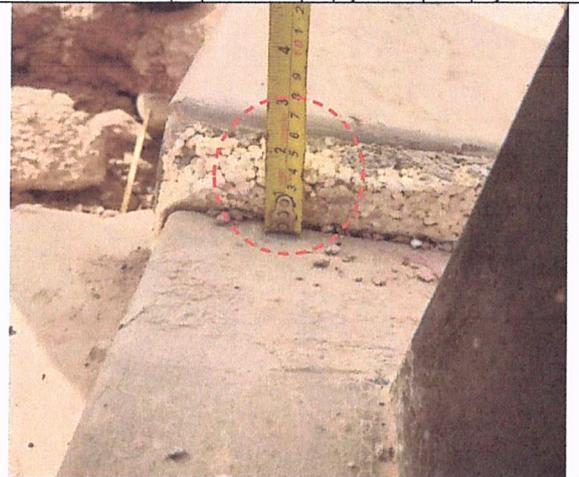
Imagen n.º 12:
Sardinel deteriorado (desprendido del piso) ejecutado por el proyecto.

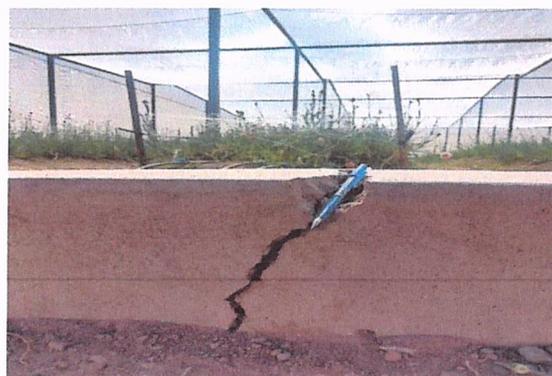
Imagen n.º 13:
Sardinales fisurados invernadero 02.

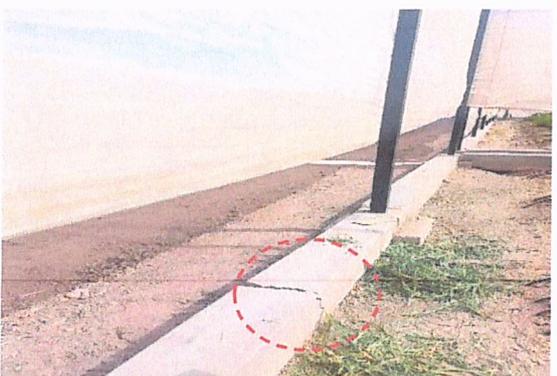
Imagen n.º 14:
Sardinales fisurados y sin anclaje para malla antiáfida invernadero 03.

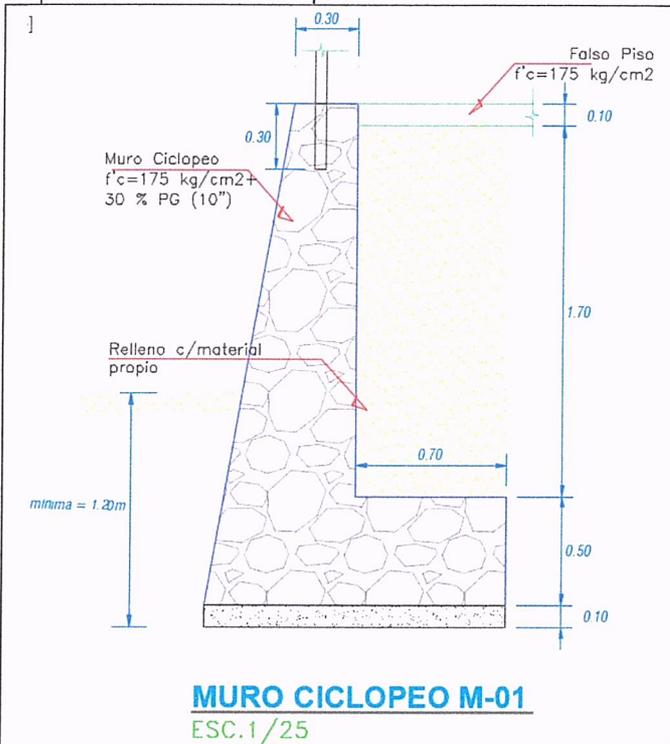
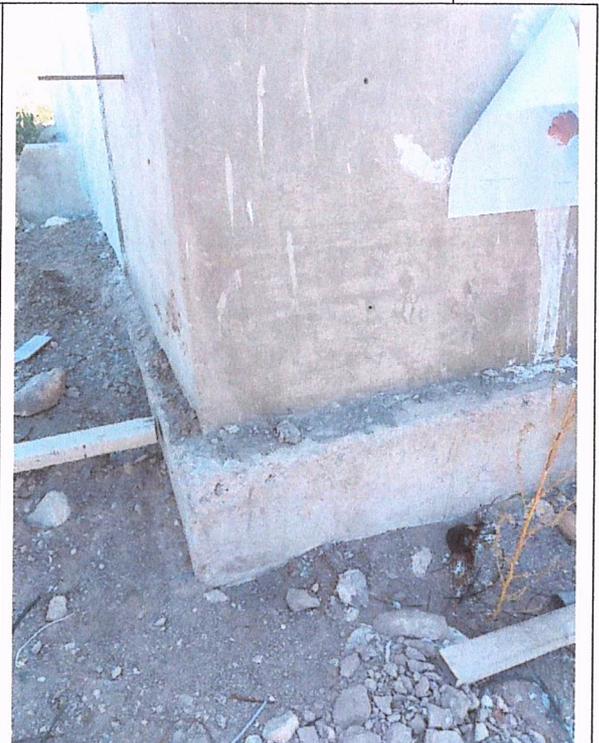
Imagen n.º 17:
Muro ciclopeo M-01.

Imagen n.º 18:
Muro ciclopeo M-01 ejecutado.

Conforme se tiene de las imágenes precedentes, la partida 01.03.02.03.06. Muro Ciclópeo $f_c=100 \text{ kg/cm}^2 + 50\%$ Piedra Grande, no fue ejecutada de acuerdo a lo establecido en el expediente técnico, al no haberse evidenciado que la parte de la corona del muro de contención tenga la dimensión con la que fue aprobada dentro del expediente técnico y de la revisión del cuaderno de obra se puede observar que el residente no sustenta el motivo por el cual no se ejecutó de acuerdo a las medidas de los planos aprobados.

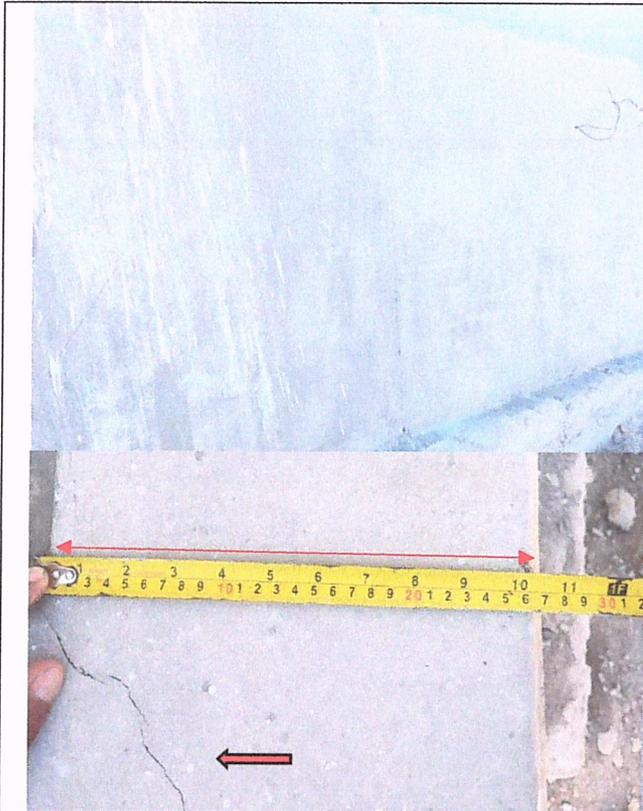
Imagen n.º 19:
Muro ciclópeo M-01 ejecutado y presencia de fisura.

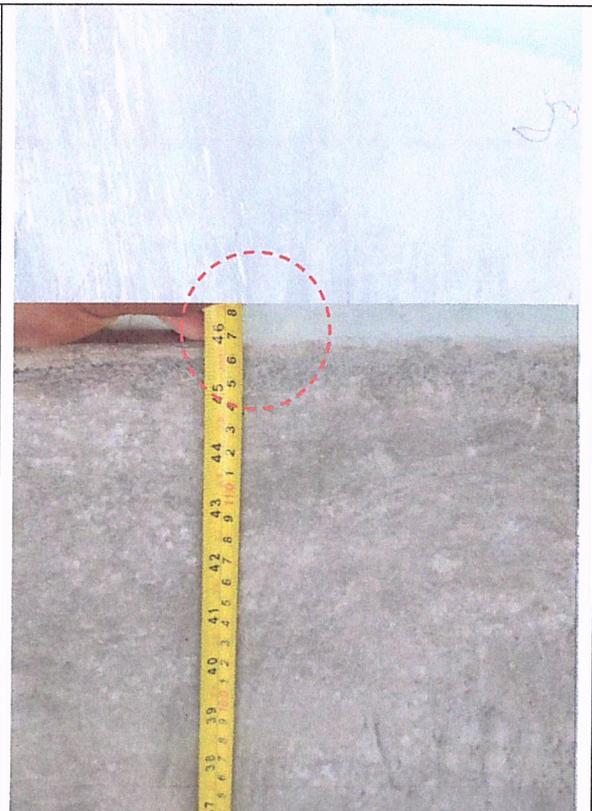
Imagen n.º 20:
Muro ciclópeo M-01 ejecutado.

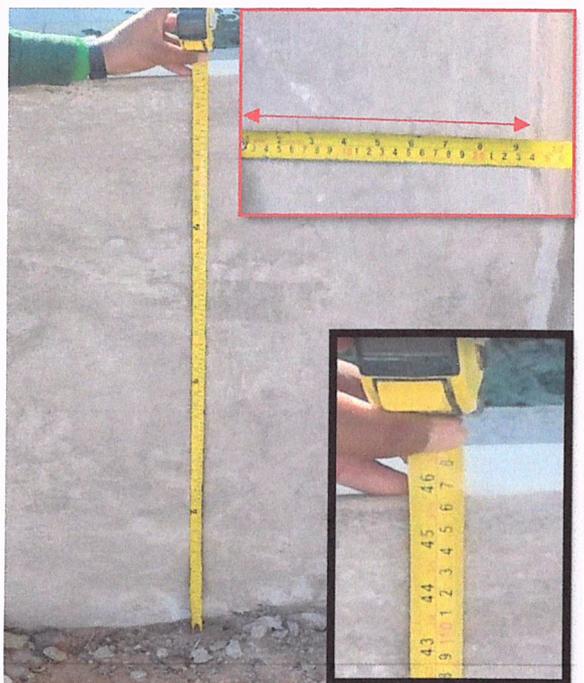
Imagen n.º 22:
Muro ciclópeo M-03 ejecutado.

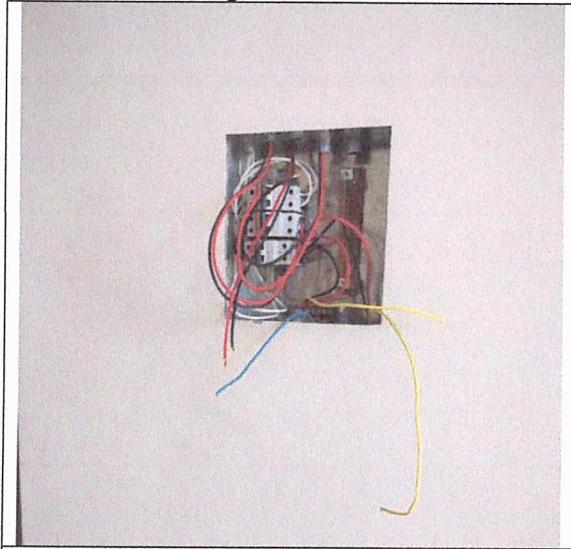
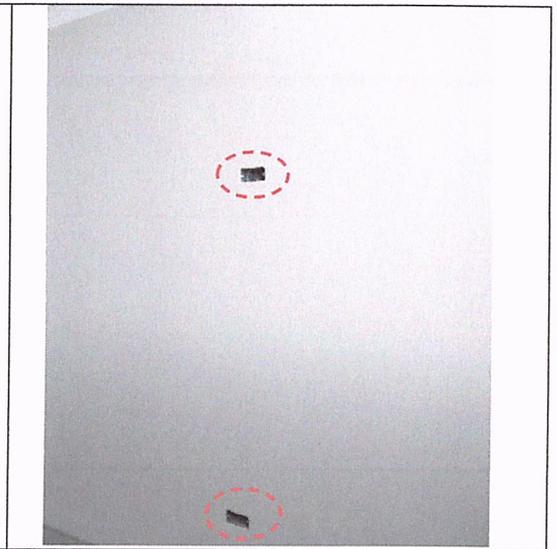
<p>Imagen n.º 25: Se advierte que el tablero general no se encuentra en funcionamiento y se observa cables expuestos.</p>	<p>Imagen n.º 26: Ambientes 1 y 2 no se culminaron con la instalación de interruptores.</p>

Según las imágenes precedentes, las Oficinas administrativas no cuenta con energía eléctrica, estando pendiente su instalación, del mismo modo se tiene desgaste de la pintura en la parte externa de la infraestructura y en el perímetro de las Oficinas administrativas no cuentan con barandas metálicas que resguarden la integridad física del personal.

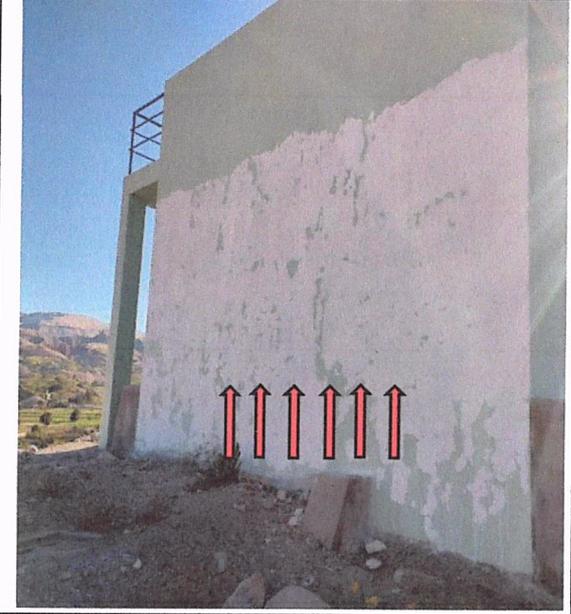
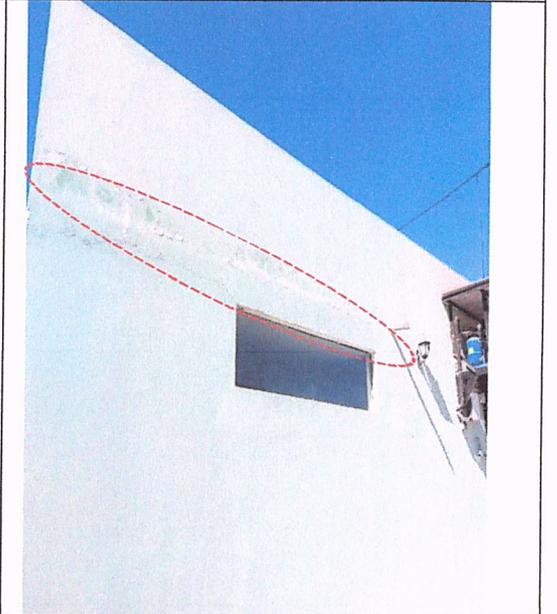
<p>Imagen n.º 27: En los exteriores de las oficinas administrativas se encontró el acabado de pintura deteriorada</p>	<p>Imagen n.º 28: Ambientes administrativos se ha evidenciado desprendimiento de pintura por presencia de zonas húmedas por falta de impermeabilización.</p>

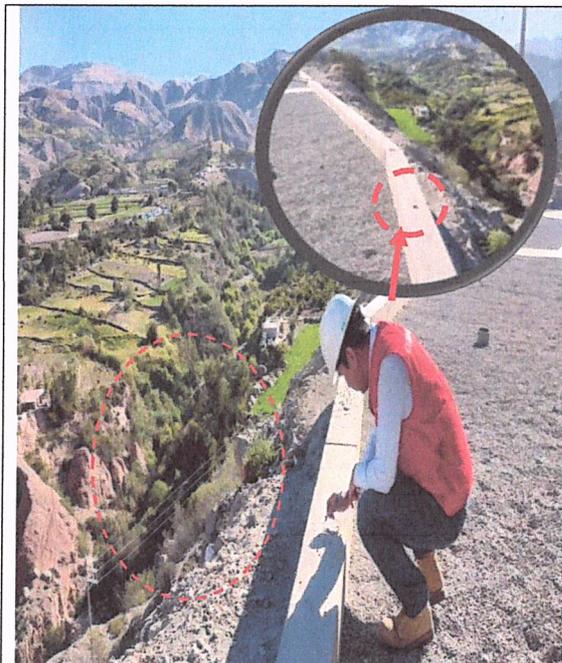
Imagen n.º 29:
Se advierte que no se instalaron las barandas metálicas, que sirven de protección para el riesgo de accidentes.

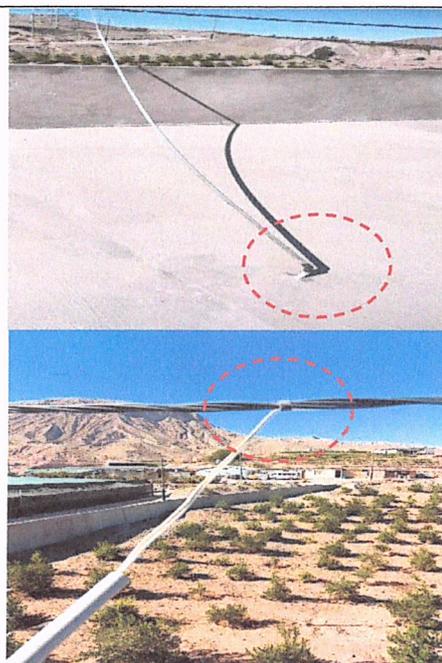
Imagen n.º 30:
Instalación de conexiones eléctricas en el medio de las oficinas administrativas.

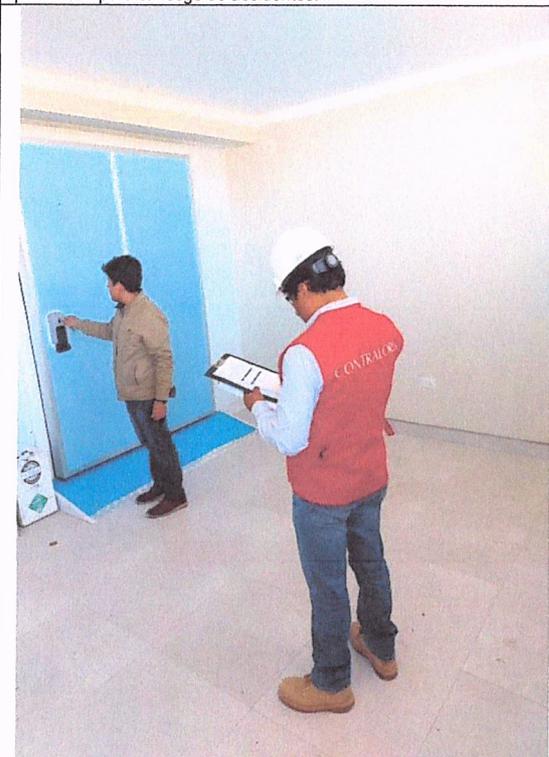
Imagen n.º 31:
En los Ambientes de la cámara frigorífica el ambiente 02 (dos), la puerta no cierra por completo con lo cual no se podría poner en funcionamiento las cámaras de frío

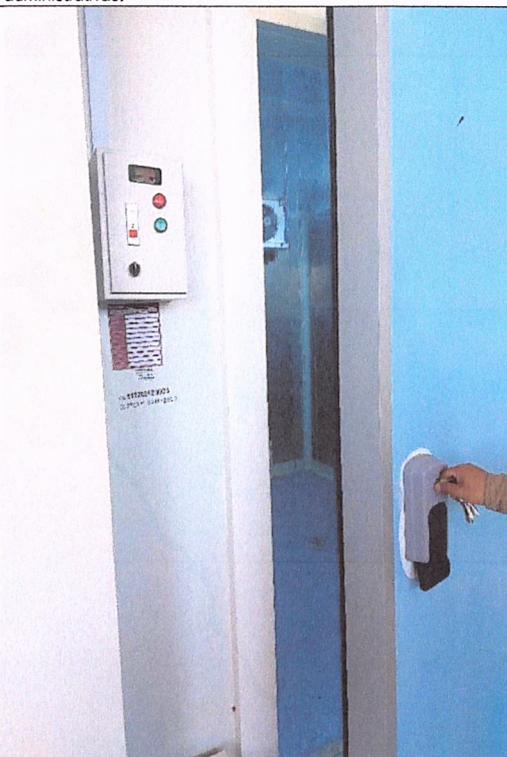
Imagen n.º 32:
Cámara frigorífica no pudiendo cerrar por completo.
