**INFORME DE VISITA DE CONTROL  
N° 004-2024-OCI/0359-SVC**

**VISITA DE CONTROL  
MUNICIPALIDAD DISTRITAL DE PUNTA DE BOMBÓN  
PUNTA DE BOMBÓN, ISLAY, AREQUIPA**

**“OPERATIVIDAD DE CÁMARAS DE VIDEOVIGILANCIA”**

**MOLLENDO, 6 DE FEBRERO DE 2024**

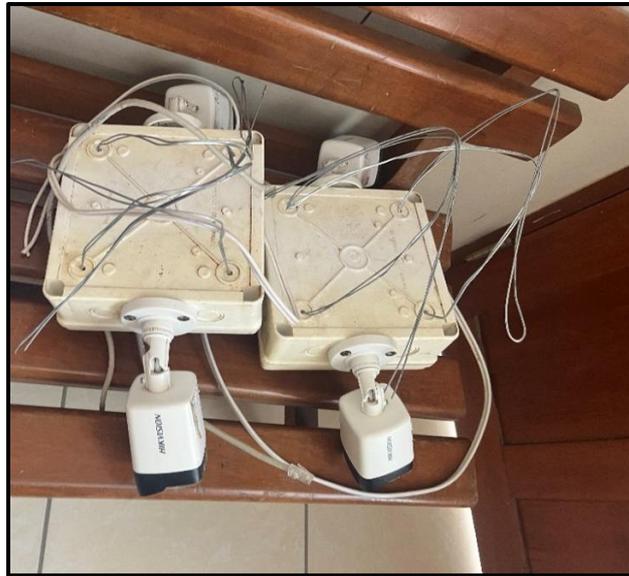
Toma fotográfica n.º 1

Vista de las 4 cámaras desinstaladas de las playas de Punta de Bombón

En ese sentido, luego de realizarse su identificación se procedió a verificar que las referidas cámaras tienen muestras de estar en desuso por un tiempo considerable. Ello aunado a que las otras ocho (8) cámaras, fueron reinstaladas en el mercado “Señor de los Milagros”, no cumpliendo con la finalidad inicial de su adquisición; viene ocasionando que, las playas de Punta de Bombón, no cuenten con cámaras de videovigilancia.

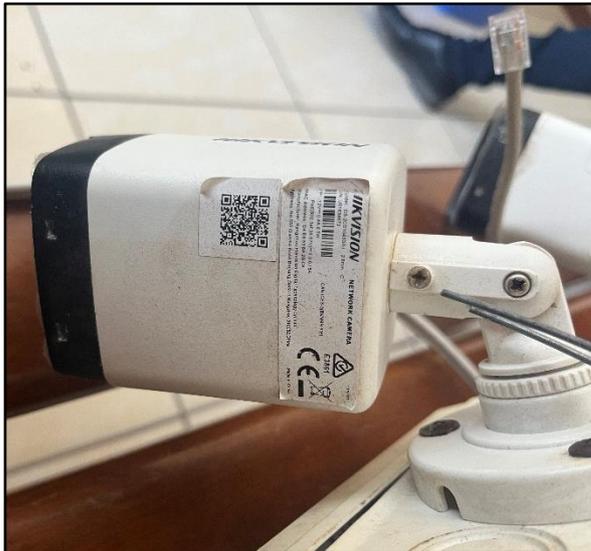
Toma fotográfica n.º 2

Vista de cámara desinstalada de las playas de Punta de Bombón

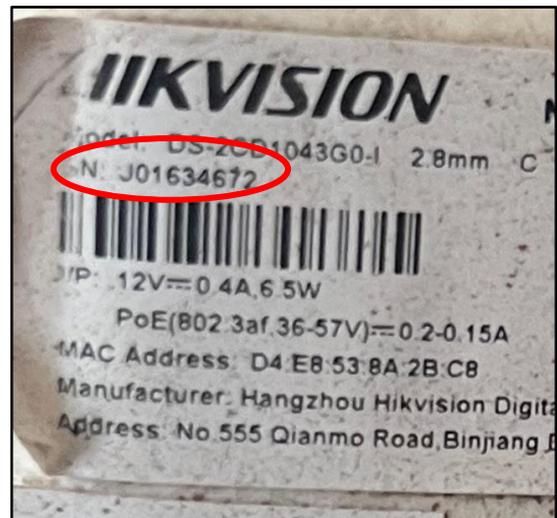
Toma fotográfica n.º 3

Vista con zoom del Código de la Cámara J01634672

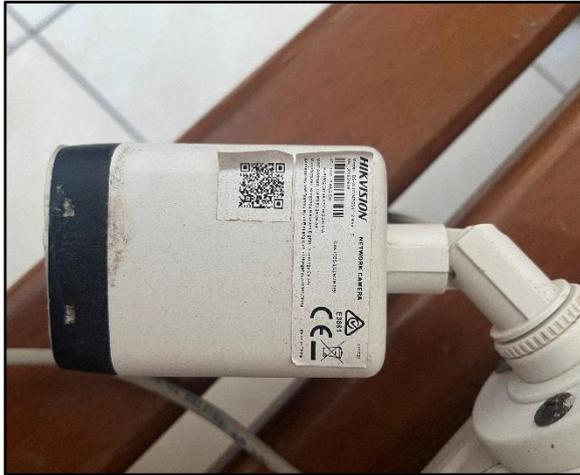
Toma fotográfica n.º 4

Vista de cámara desinstalada de las playas de Punta de Bombón  
Elaborado por: Comisión de Control

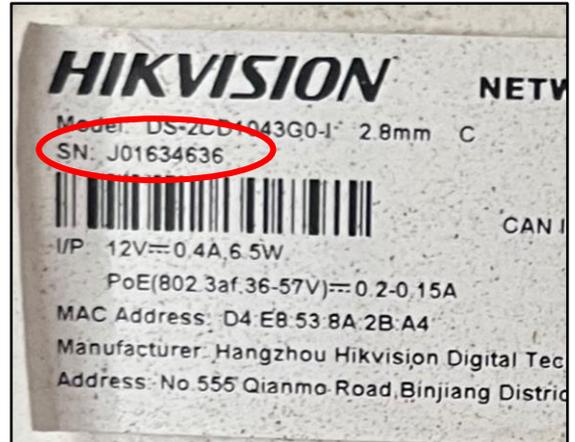
Toma fotográfica n.º 5

Vista con zoom del Código de la Cámara J01634636

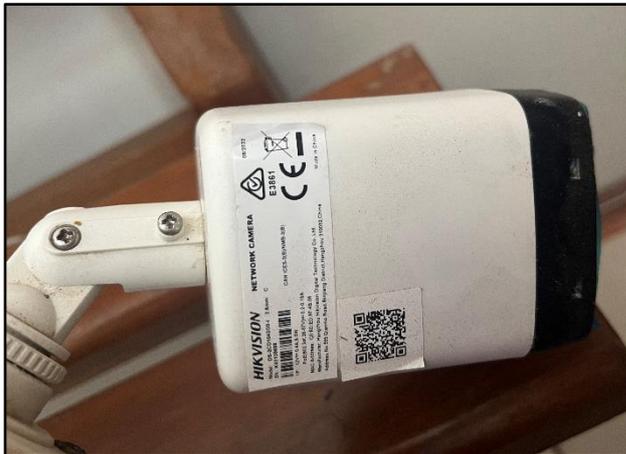
Toma fotográfica n.º 6

Vista de cámara desinstalada de las playas de Punta de Bombón  
Elaborado por: Comisión de Control

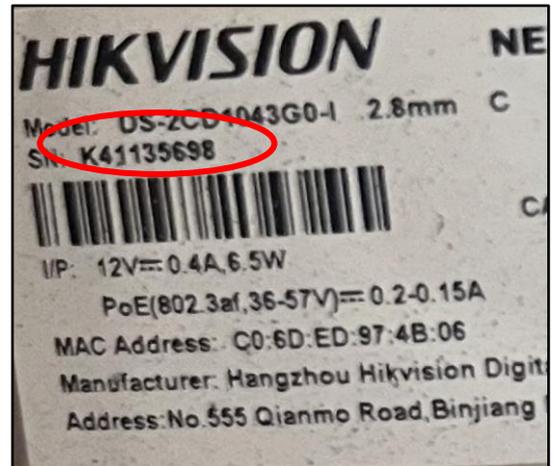
Toma fotográfica n.º 7

Vista con zoom del Código de la Cámara K41135698

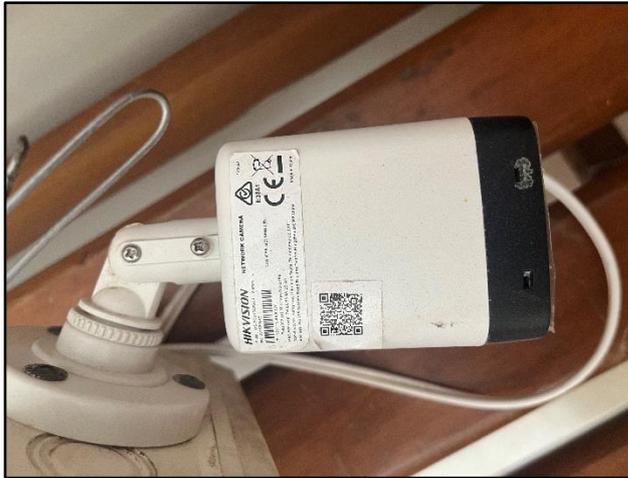
Toma fotográfica n.º 8

Vista de cámara desinstalada de las playas de Punta de Bombón

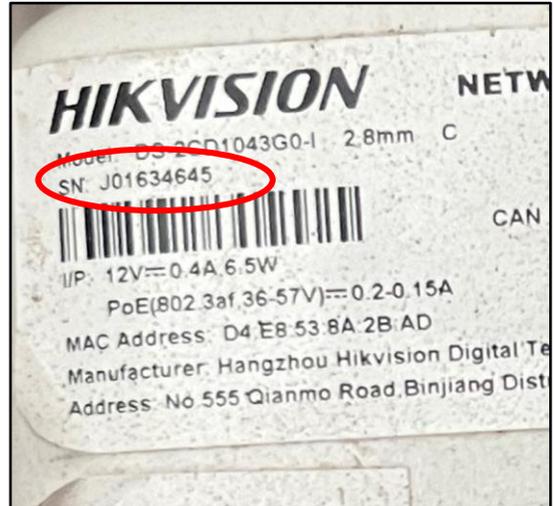
Toma fotográfica n.º 9

Vista con zoom del Código de la Cámara J01634645

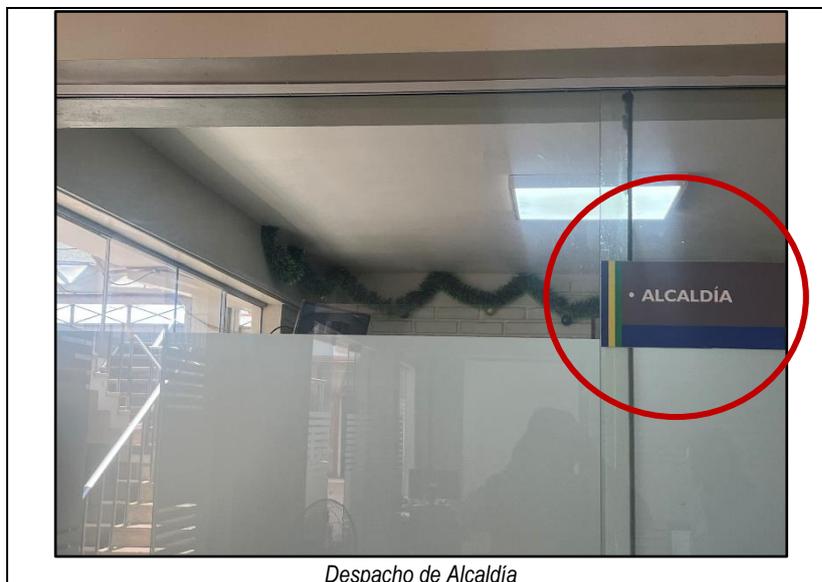
**Toma fotográfica n.º 11**

*Despacho de Alcaldía*

En tal sentido se advierte, que solo el Alcalde tiene acceso al monitor de las imágenes de las cámaras de videovigilancia, quien por sus funciones no podría vigilar en forma continua el monitor a fin de reportar actos presuntamente delictivos, siendo que esta función corresponde a personal autorizado

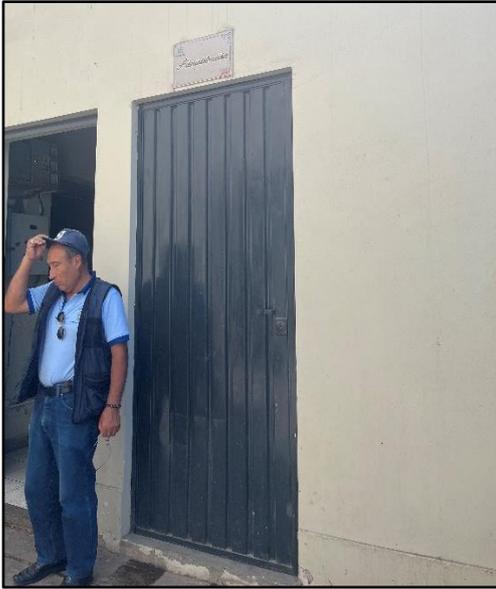
**Toma fotográfica n.º 13**

*El área de administración se encontraba cerrado y sin personal en el interior*

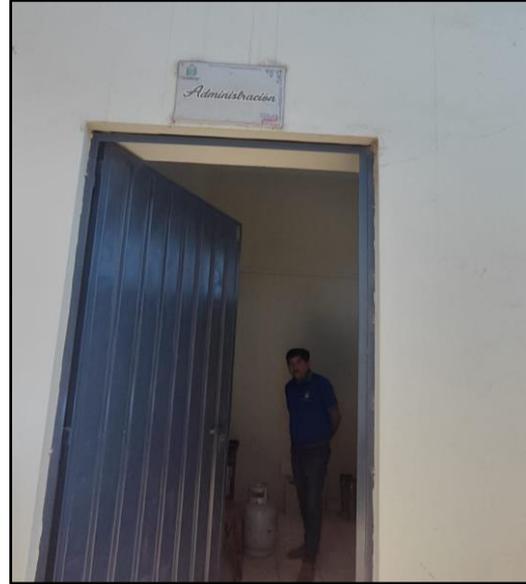
**Toma fotográfica n.º 14**

*El encargado del mercado procedió a abrir la puerta a fin de realizar la inspección*

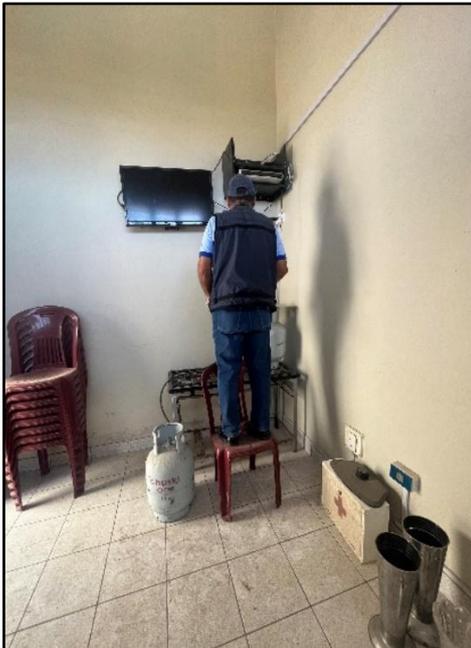
**Toma fotográfica n.º 15**

*Interior del área de Administración, se encontró el monitor apagado.*

Conforme se puede apreciar en las tomas fotográficas precedentes, el área de administración estaba cerrado y el monitor de las cámaras apagado. Asimismo, se pudo identificar el NVR instalado y su capacidad de grabación. Sin embargo, el encargado de informática señaló que no puede precisar cuántos días de grabación almacenaría el referido NVR.

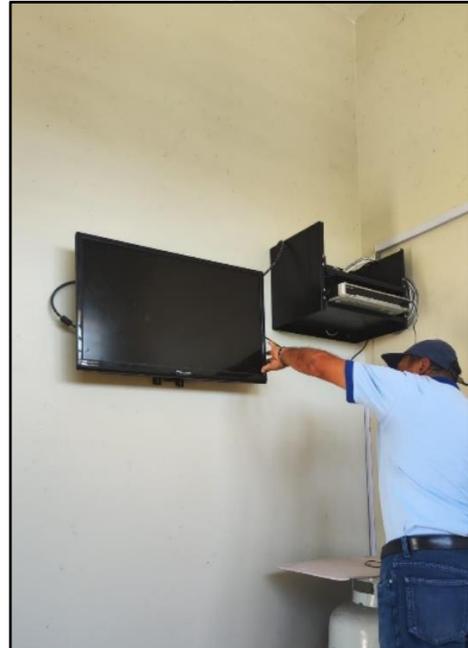
**Toma fotográfica n.º 16**

*El encargado de informática procedió a encender el monitor*

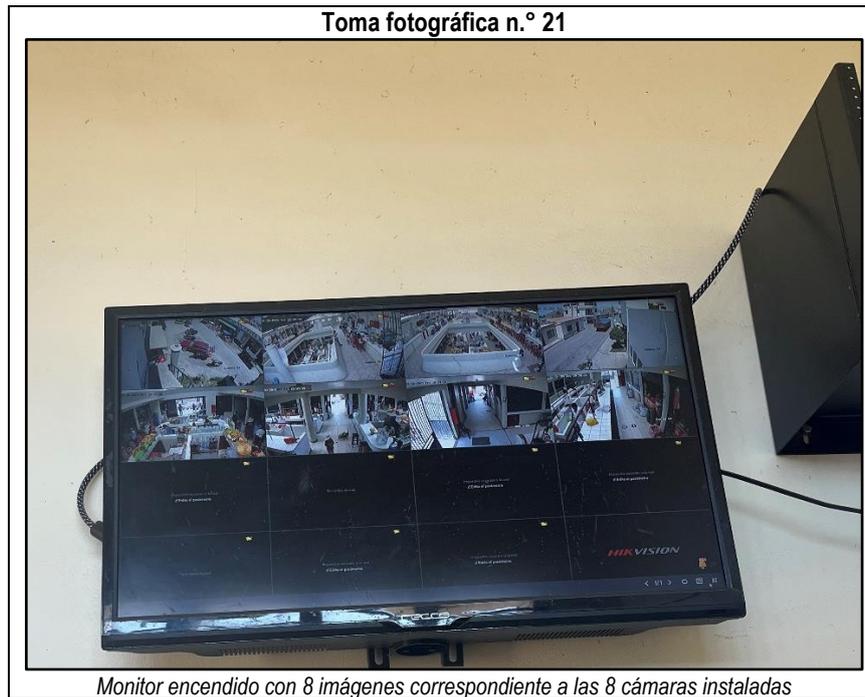
De otro lado, una vez encendido el monitor, se pudo verificar que, las 8 cámaras instaladas proyectan imágenes, tal como se puede visualizar en la toma fotográfica siguiente:

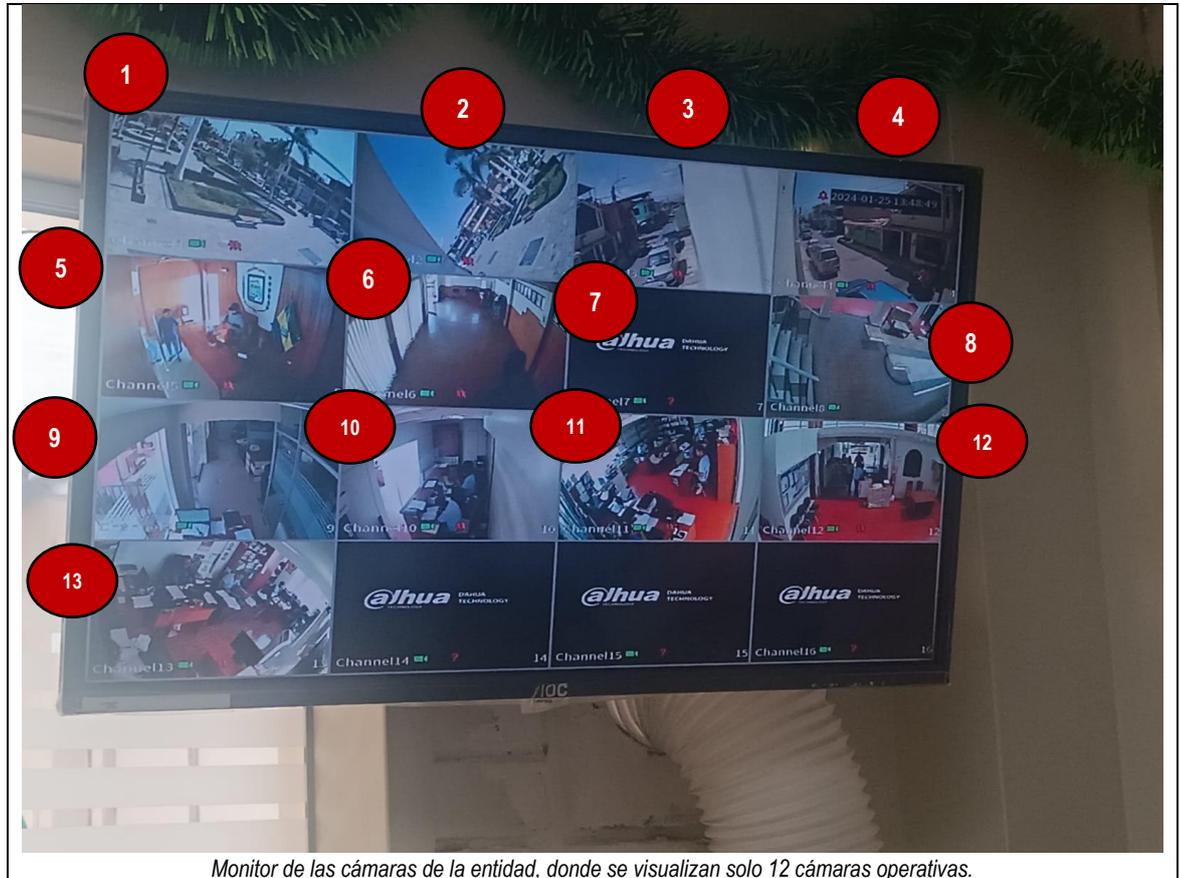
Toma fotográfica n.º 22

Las referidas cámaras proyectan imágenes que son visualizadas a través del monitor de control que se encuentra ubicado en el despacho de Alcaldía, es así que, al verificarse la operatividad de la mismas en el monitor de control, se pudo advertir que solo 12 cámaras están activas, por lo que, se advierte que una cámara no está proyectando imágenes y en consecuencia no está operativa.

Monitor de las cámaras de la entidad, donde se visualizan solo 12 cámaras operativas.

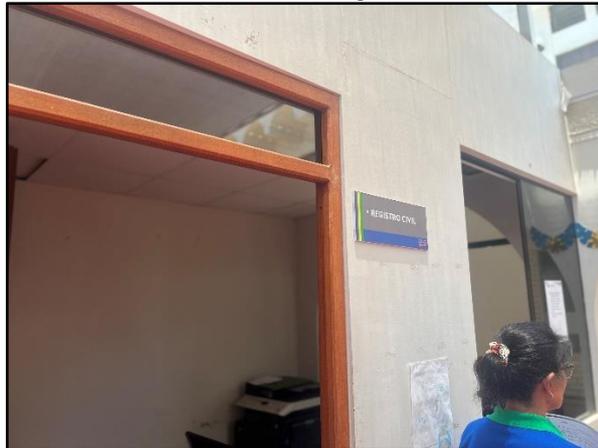
**Toma fotográfica n.º 23**

Asimismo, se verificó que el DVR “*Digital Video Recorder*”, encargado de grabar, digitalizar y administrar las imágenes que vienen desde cámaras de seguridad, se encuentra ubicado en un área de difícil acceso en la parte superior de la oficina de Registro Civil, tal como se visualiza en la toma fotográfica siguiente:

*Exterior de la oficina de Registro Civil*

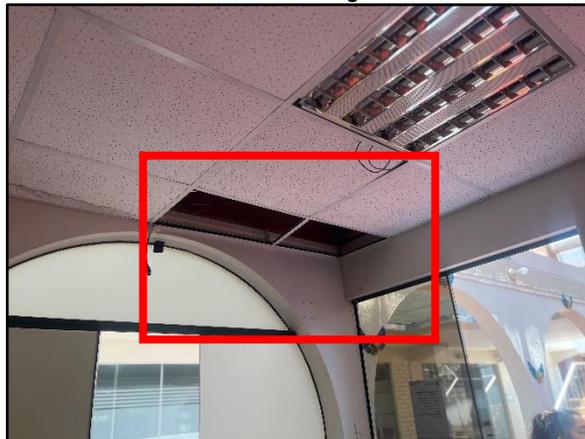
**Toma fotográfica n.º 24**

*Parte superior de la oficina de Registro Civil*

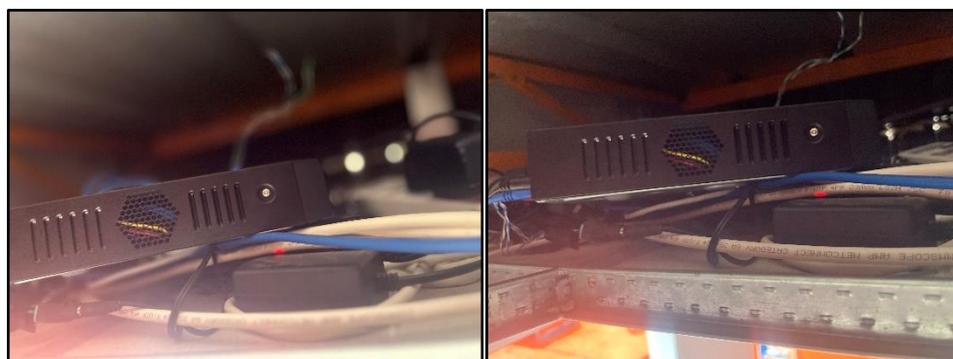
**Tomas fotográficas n.º 25 y n.º 26**

*Imágenes del DVR ubicado en el techo de la oficina de Registro Civil*
