**INFORME DE HITO DE CONTROL
Nº 021-2024-OCI/5347-SCC**

**“MEJORAMIENTO Y AMPLIACIÓN DE LOS SERVICIOS
EDUCATIVOS DE LA I.E. FERNANDO BELAUNDE TERRY EN
EL C.P. SAN ANTONIO DEL DISTRITO DE MOQUEGUA -
PROVINCIA DE MARISCAL NIETO - DEPARTAMENTO DE
MOQUEGUA”**

HITO DE CONTROL Nº 2 – GESTIÓN DE INICIO DE OBRA

**PERÍODO DE EVALUACIÓN DEL HITO DE CONTROL:
DEL 20 AL 26 DE MARZO DE 2024**

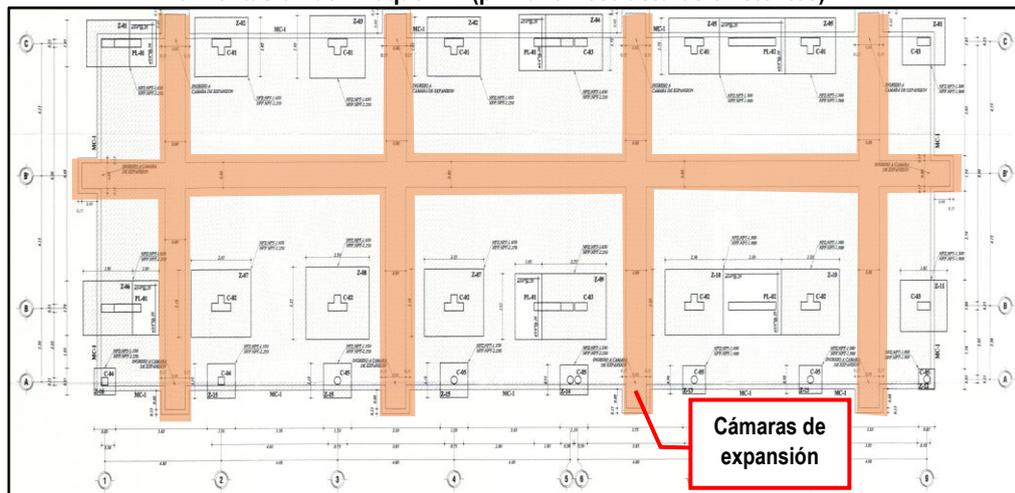
Imagen n.º 6
Cimentación del Bloque P-1 (primaria - estructuras existentes)

Sin embargo, tanto en la memoria de cálculo del tomo VII - Estructuras primaria, como en la memoria de cálculo del tomo VIII - Estructuras secundaria, del expediente técnico, no se advierte la verificación de la recomendación realizada en el estudio de suelos del mismo expediente técnico ($Q_t \geq Q_a \geq Q_e$), por lo cual, de producirse el humedecimiento del suelo de fundación, las estructuras tanto del nivel primario como secundario quedarían expuestas a sufrir agrietamientos debido a la expansión del terreno, lo cual podría conllevar al colapso de las estructuras.

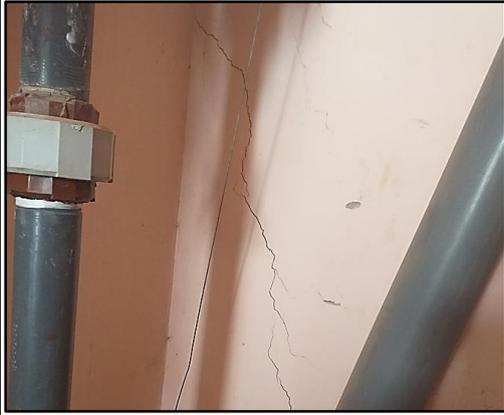
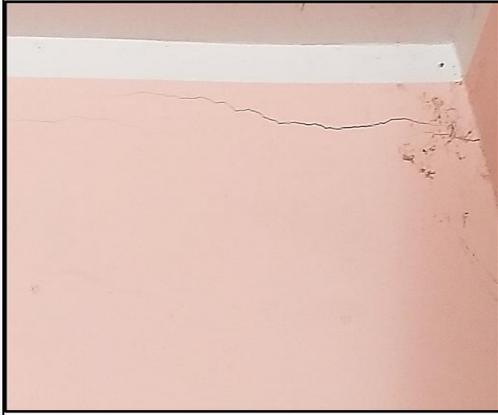
Fisuras en tabiques o muros de albañilería y elementos de concreto, así como asentamiento y desplazamiento de muros de las estructuras existentes del nivel primario de la I.E. Fernando Belaunde Terry

<p>Comentarios: Fisuras diagonales en tabiques o muros de albañilería.</p>	<p>Comentarios: Fisura en tabique o muro de albañilería.</p>

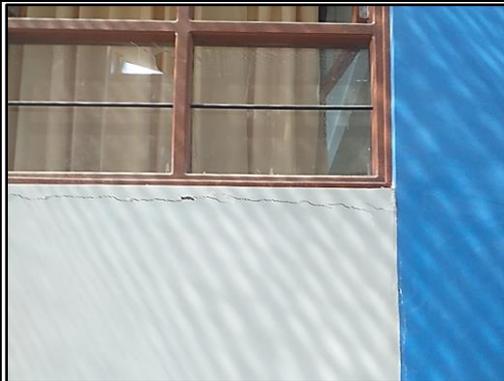
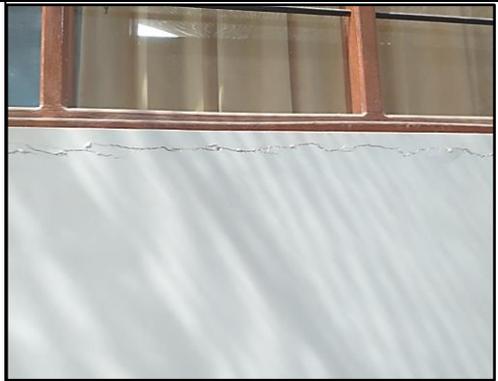
<p>Comentarios: Fisura horizontal paralelo al alféizar de la ventana</p>	<p>Comentarios: Fisura horizontal paralelo al alféizar de la ventana</p>

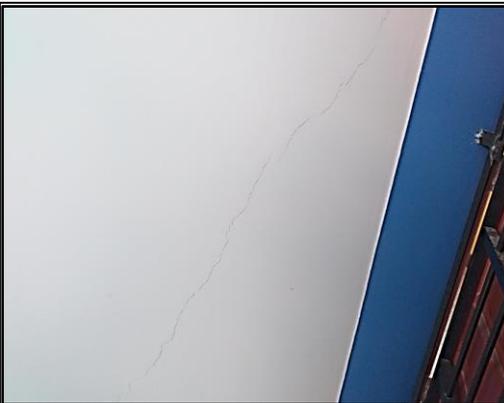
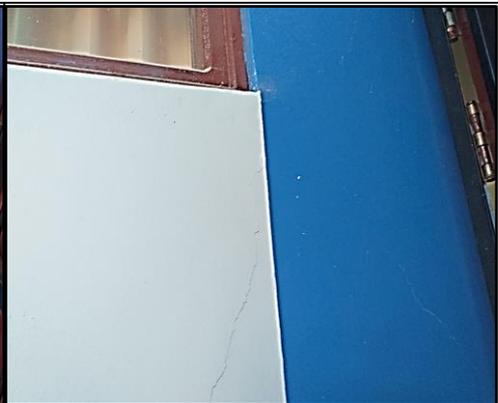
<p>Comentarios: Fisuras diagonales en los tabiques o muros de albañilería.</p>	<p>Comentarios: Fisuras diagonales en los tabiques o muros de albañilería.</p>

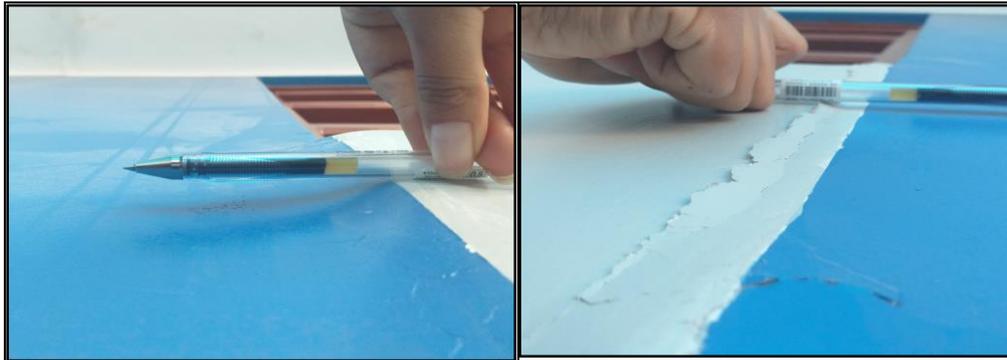
Comentarios:
Desalineamiento de los muros de albañilería respecto de las columnas

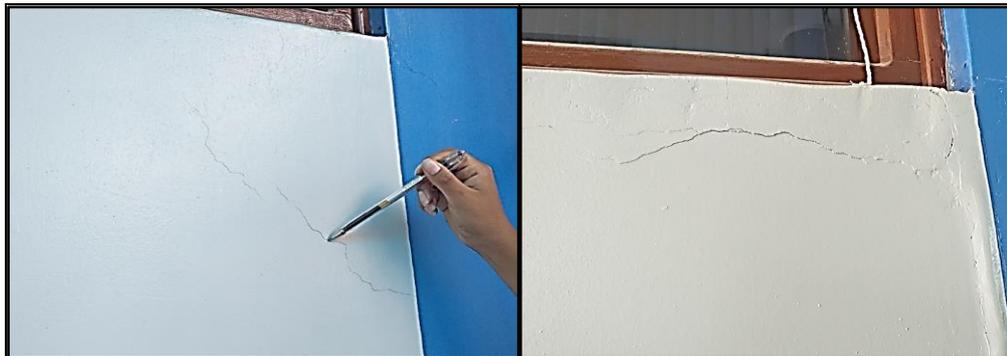
Comentarios:
Fisuras diagonales en los tabiques o muros de albañilería.

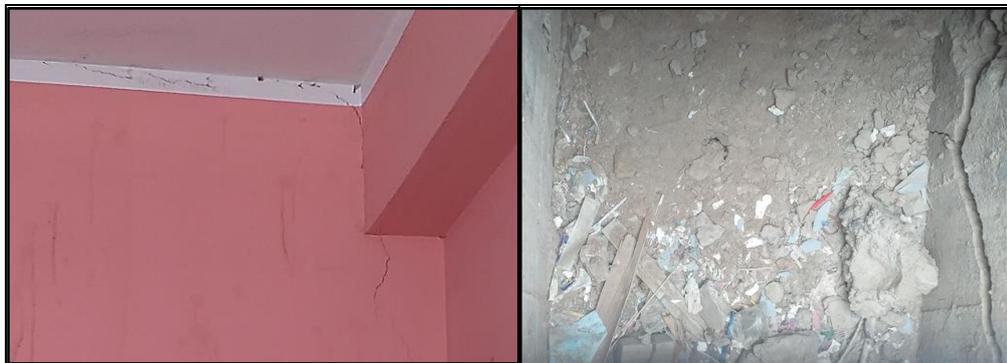
Comentarios:
Fisuras en el tabique o muro de albañilería

Comentarios:
Grietas en el muro de concreto perimetral de la cámara de expansión

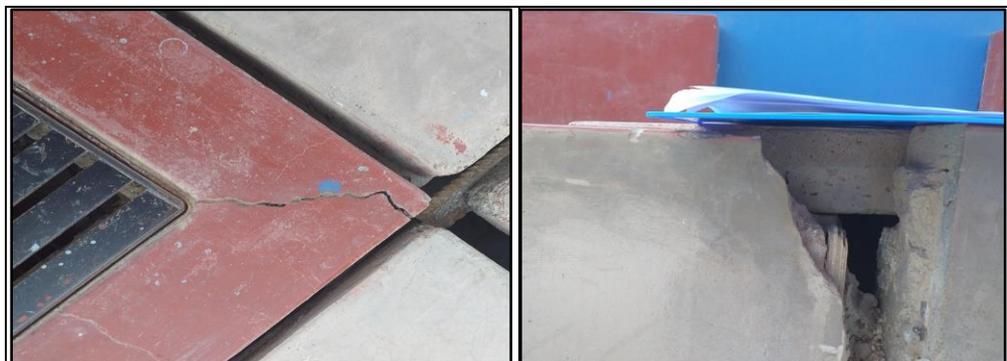
Comentarios:
Grietas en el muro de concreto perimetral de la cámara de expansión.

Comentarios:
Desalineamiento entre bloques de concreto que conforman las gradas de la losa deportiva del nivel primario.

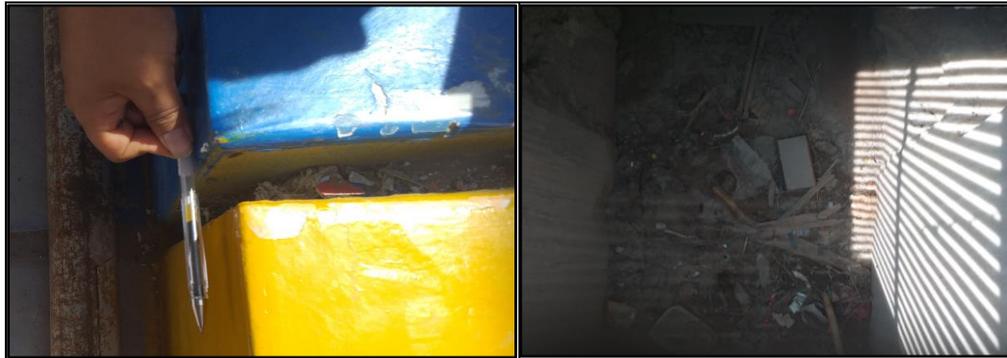
Comentarios:
Desalineamiento entre bloques de concreto que conforman las gradas de la losa deportiva del nivel primario.

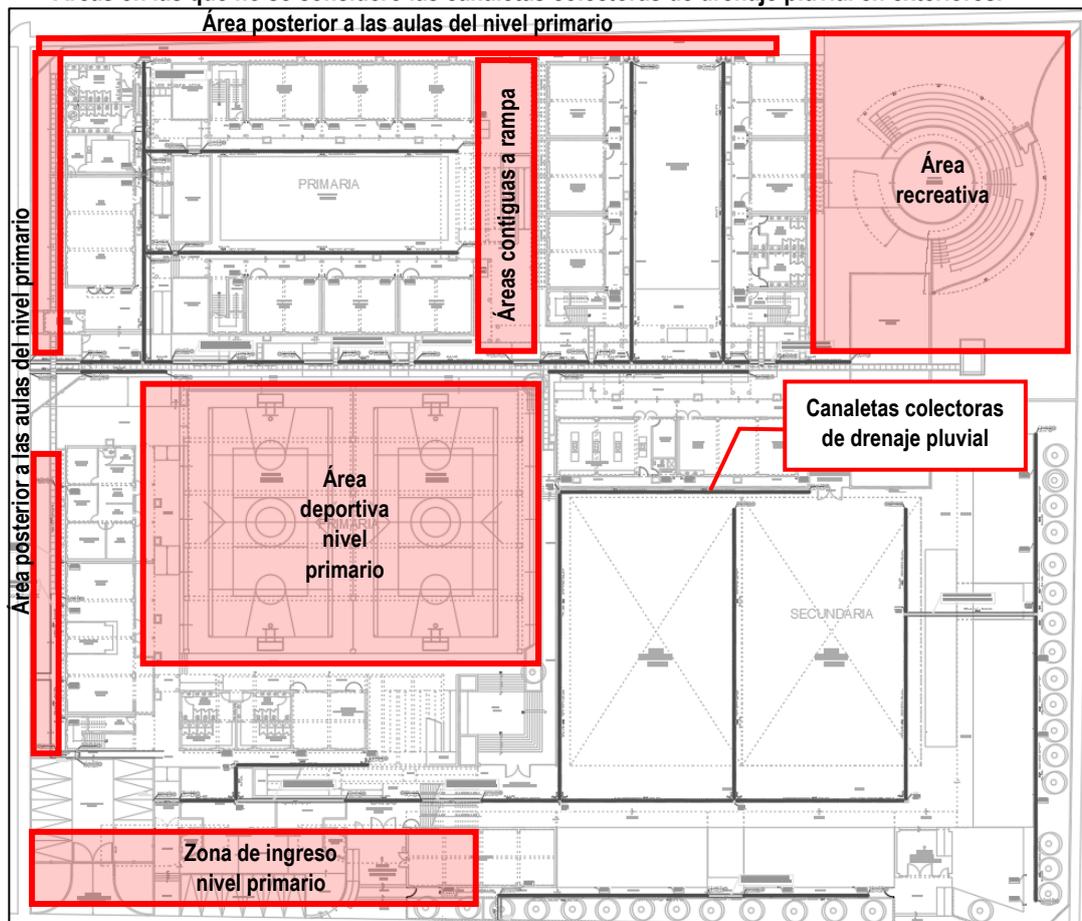
Áreas en las que no se consideró las canaletas colectoras de drenaje pluvial en exteriores.

De la imagen anterior podemos advertir que existen zonas sin canaletas colectoras de drenaje pluvial por donde podría infiltrarse agua producto de las precipitaciones pluviales o las actividades humanas. Cabe precisar que el suelo expansivo, aumenta de volumen cuando su contenido de humedad aumenta, por lo que, en los planos de estructuras de primaria y secundaria se dispone lo siguiente: “Verificar en la cimentación, piso técnico existente y proyectado, que no exista la presencia de humedad o filtraciones de agua, caso contrario se procederá a erradicar el origen que lo produce”.

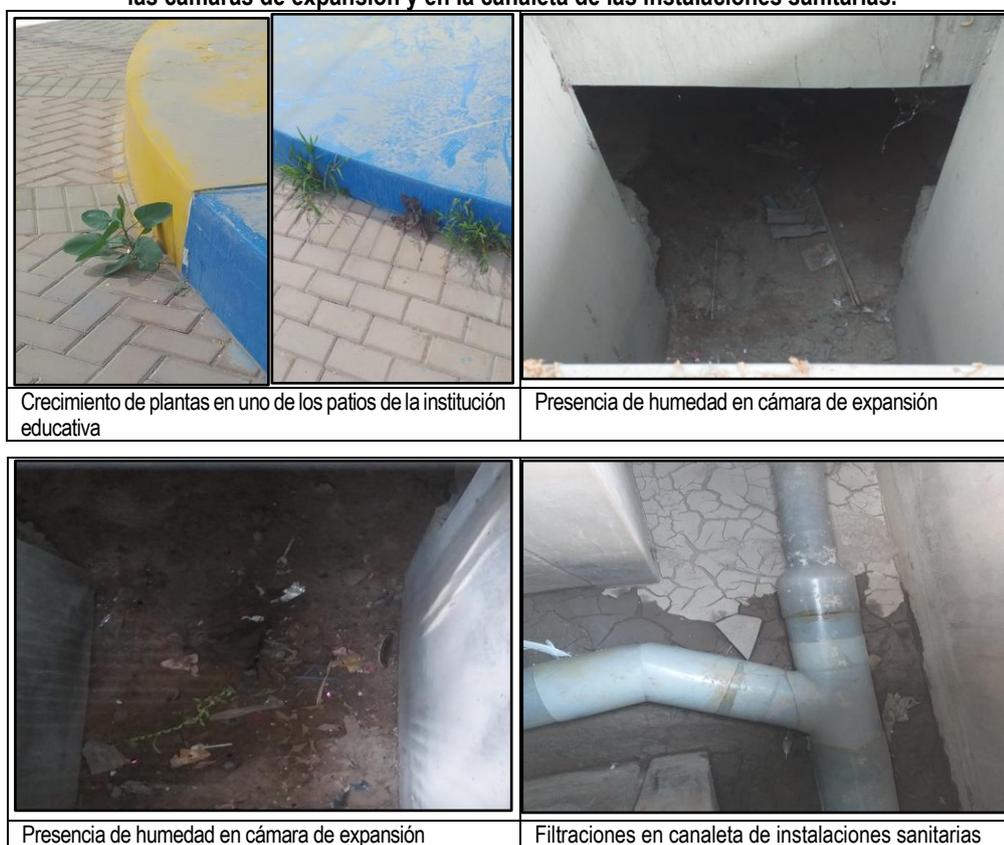
Crecimiento de vegetación en el pavimento articulado y presencia de humedad en el interior de las cámaras de expansión y en la canaleta de las instalaciones sanitarias.

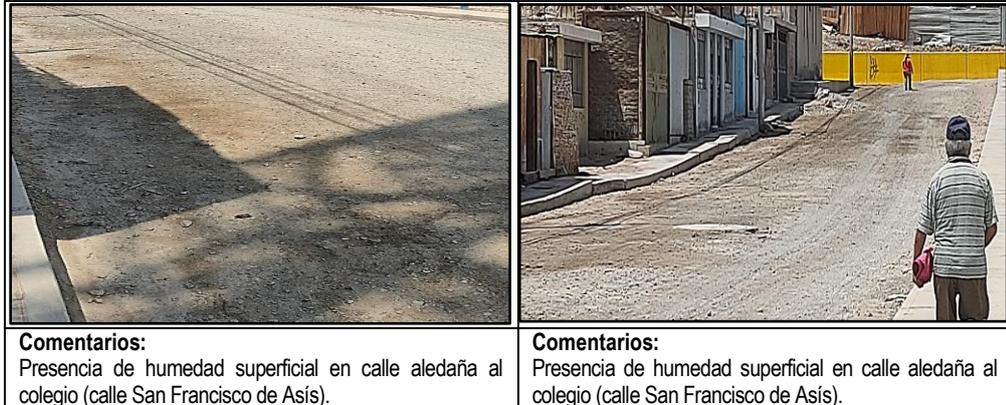
Imágenes n.º 29 y 30
Presencia de humedad superficial en la calle San Francisco de Asís, colindante con la institución educativa

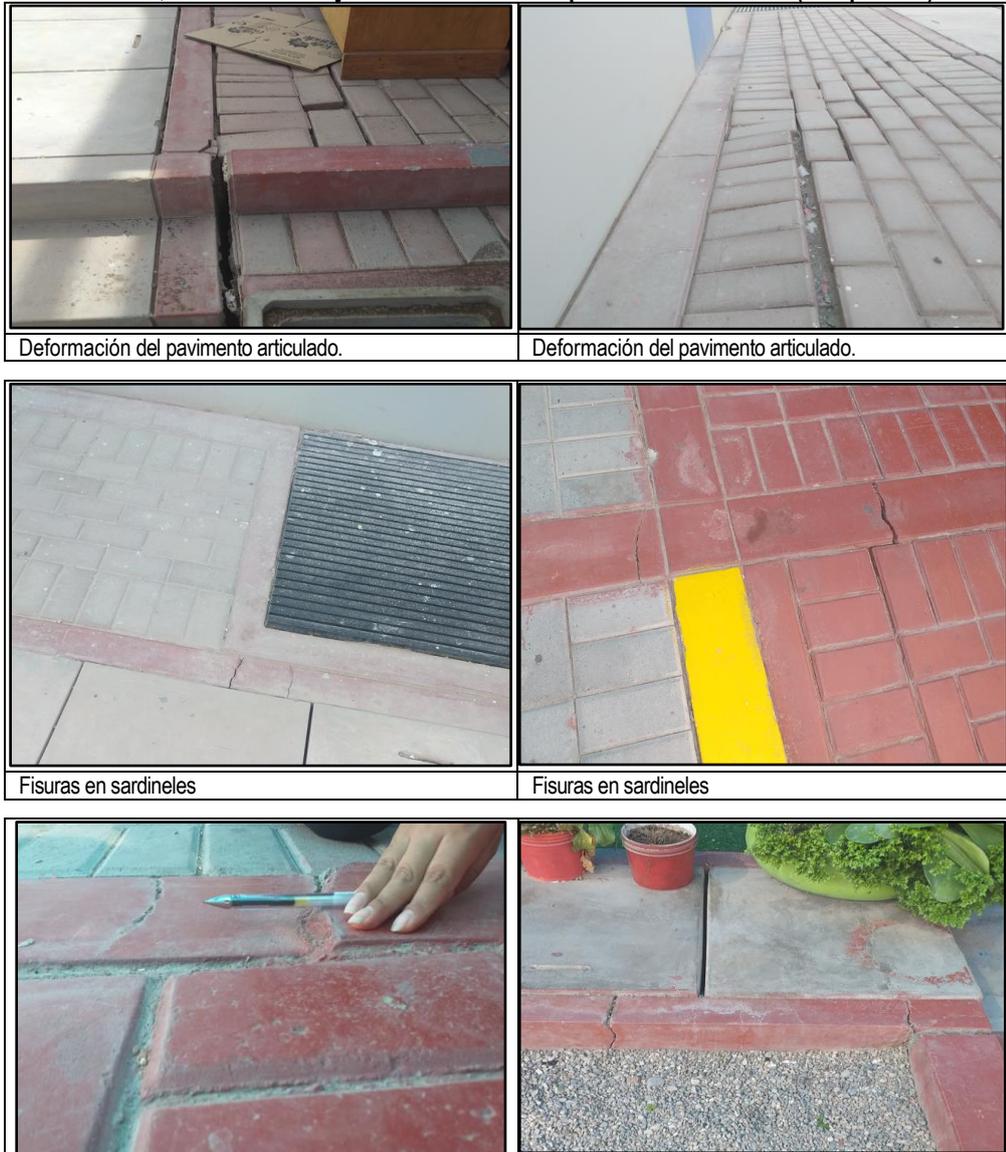
Imagen n.º 31, 32, 33, 34, 35, 36, 37, 38, 39 y 40
Grietas, deformaciones y asentamientos en el pavimento articulado (adoquinado)

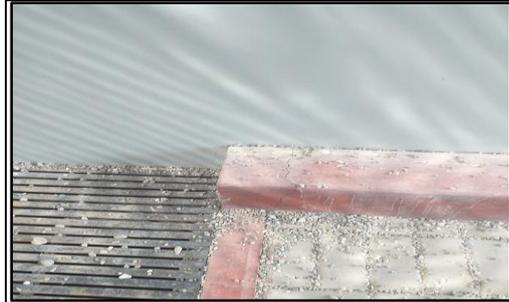
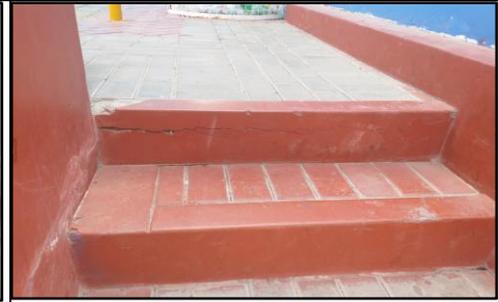
Fisuras y asentamientos de elemento de concreto en el pavimento articulado	Fisuras en sardineles del pavimento articulado.

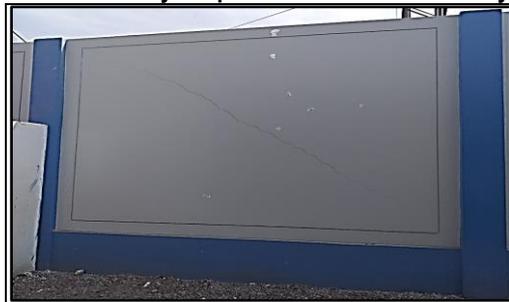
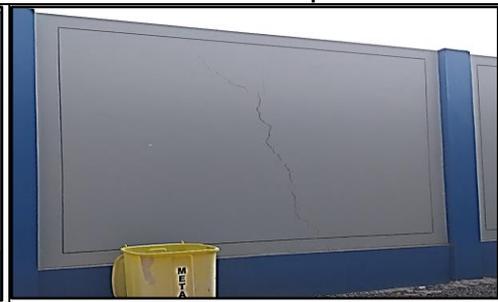
Imagen n.° 41, 42, 43, 44, 45, 46, 47, 48, 49, 50, 51 y 52
Fisuras y desplazamientos horizontales y laterales en muros del cerco perimétrico.

Fisura diagonal de muro del cerco perimétrico.	Fisura diagonal de muro del cerco perimétrico

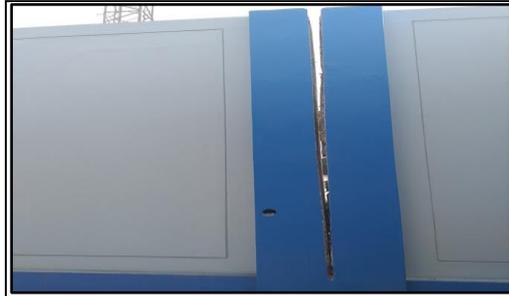
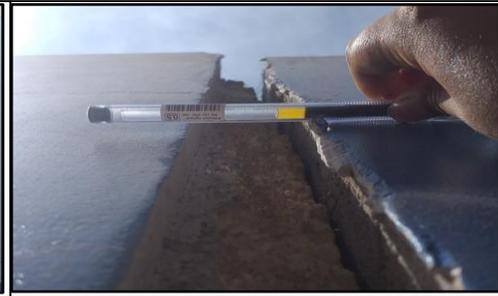
Abertura de junta del cerco perimétrico	Desalineamiento de muro del cerco perimétrico

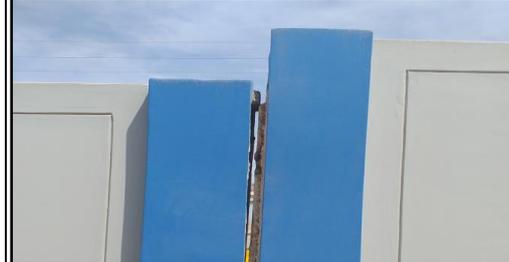
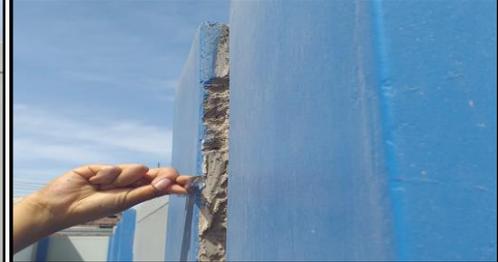
Abertura de junta del cerco perimétrico.	Desalineamiento de dos tramos del muro del cerco perimétrico.

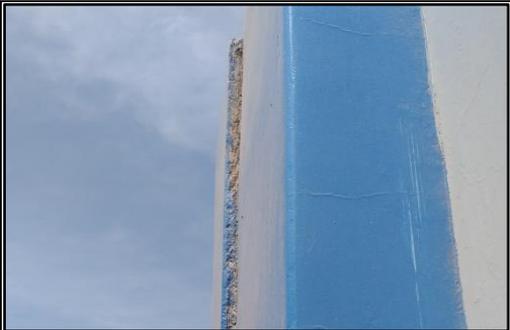
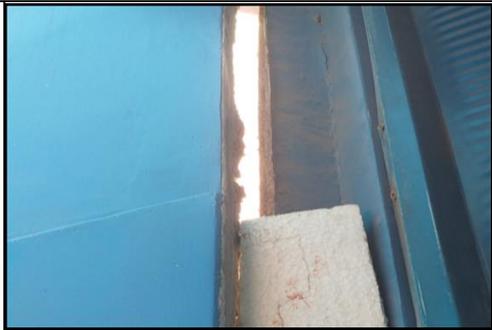
Comentarios: Desalineamiento de dos tramos del muro del cerco perimétrico.	Comentarios: Abertura de junta del cerco perimétrico, al lado de la puerta de acceso principal a la institución educativa.

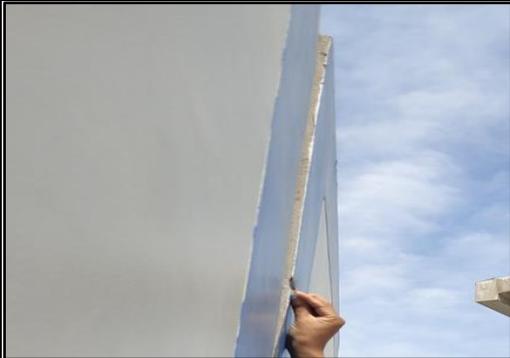
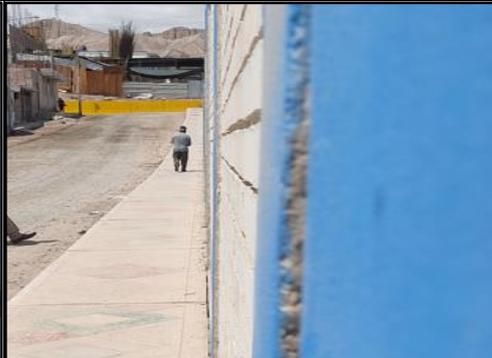
Comentarios: Desalineamiento de muro del cerco perimétrico	Comentarios: Desalineamiento de muro del cerco perimétrico

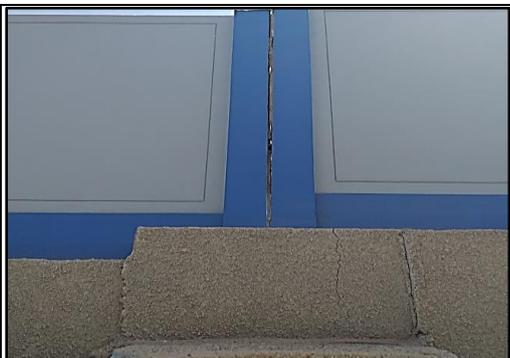
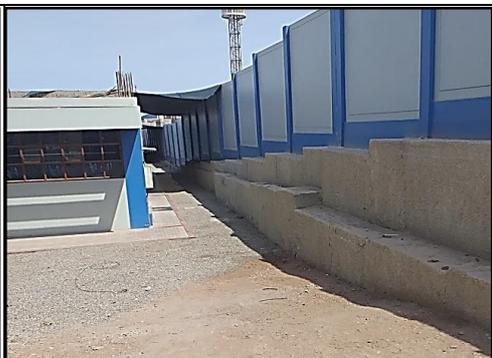
Fisura en muro de concreto ciclópeo	Humedad superficial en la parte posterior del bloque E7 del nivel primario

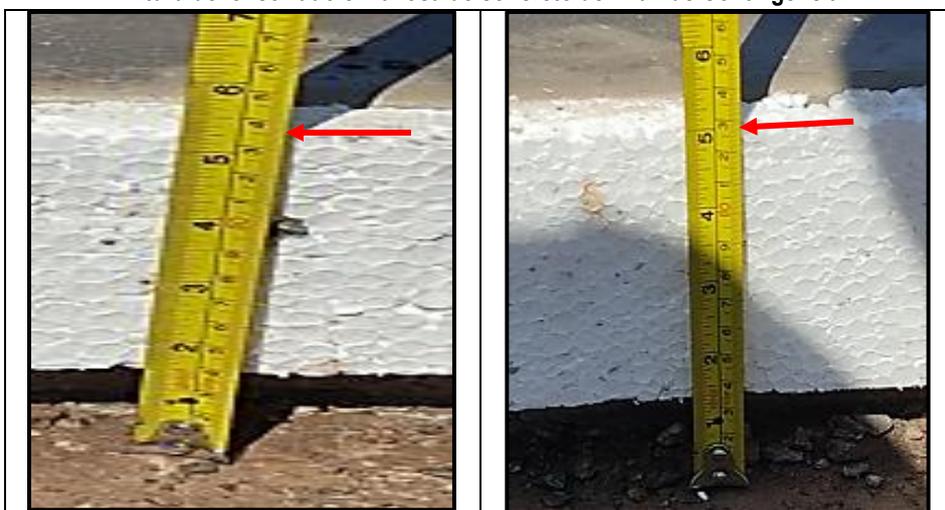
Altura del encofrado en la losa de concreto del Plan de Contingencia

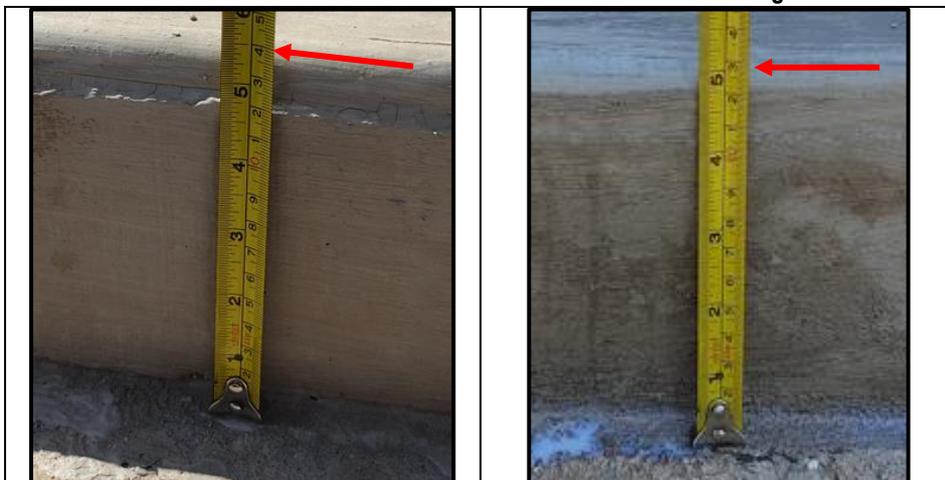
Altura del encofrado en la losa de concreto del Plan de Contingencia

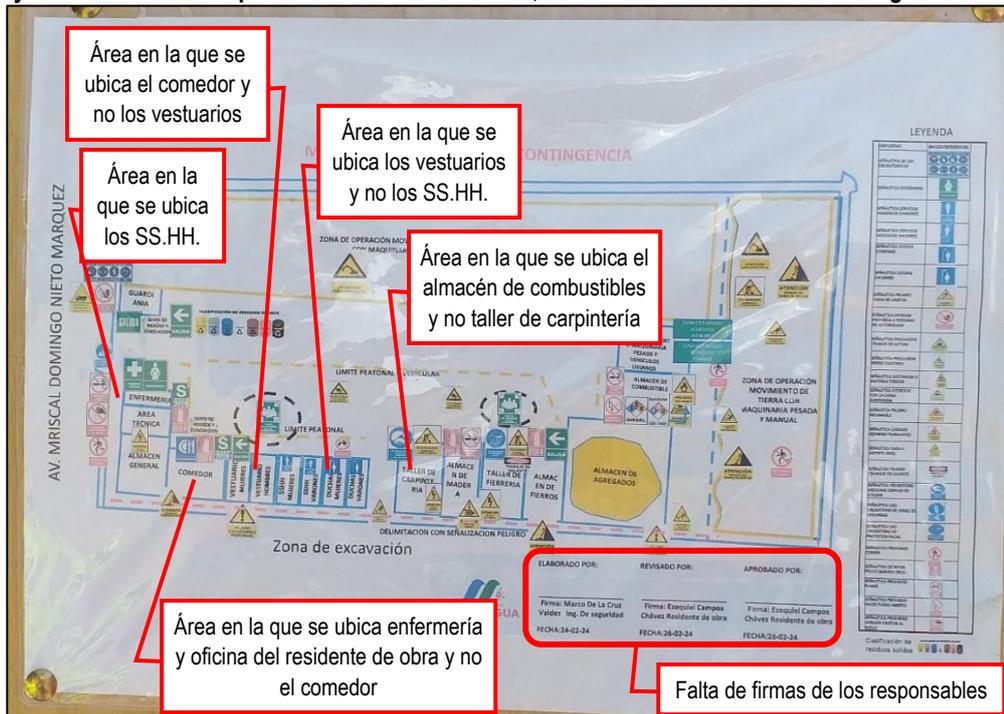
Mapa de riesgos, ubicado en uno de los muros del almacén de obra, se encuentra desactualizado y sin firmas de los responsables de su elaboración, además la IPERC no está en un lugar visible.

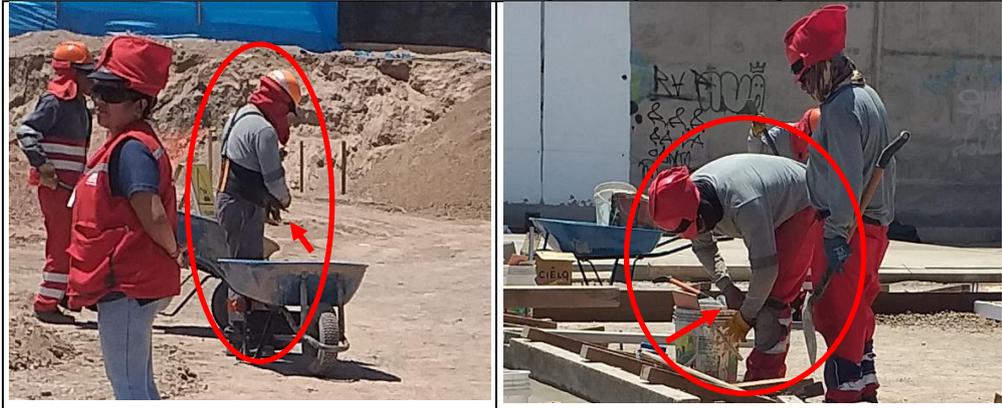
Imágenes n.º 69, 70 y 71
Personal obrero incumpliendo el uso de guantes y arnés de seguridad

Trabajadores que venían laborando sin guantes de seguridad y que procedieron a colocárselos ante la presencia de los miembros de la comisión de control, durante la visita de inspección física.

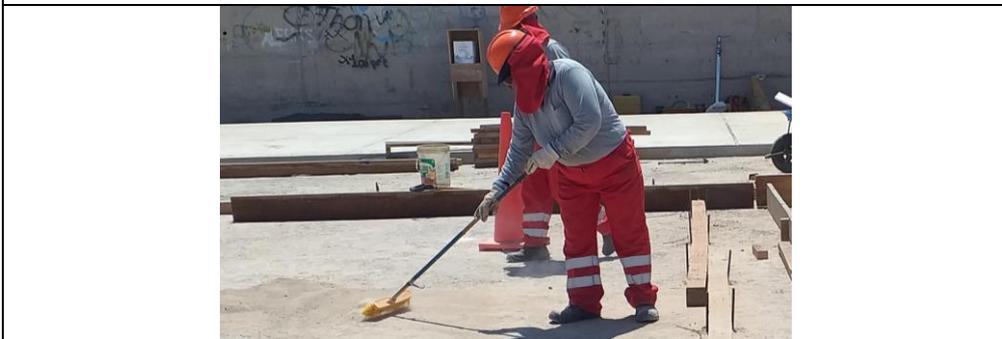
Trabajador realizando trabajos que generan polvo sin la protección respiratoria correspondiente.

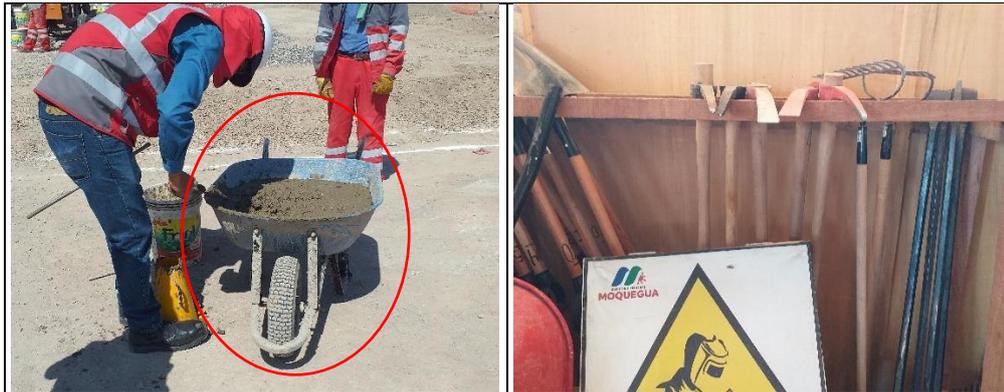
Imágenes n.º 73 y 74
Herramientas manuales sin revisión de su estado.

Las herramientas manuales ubicada en campo y en el almacén de herramientas no cuentan con la revisión del estado de las mismas, además, no cuentan con la identificación por código de colores.

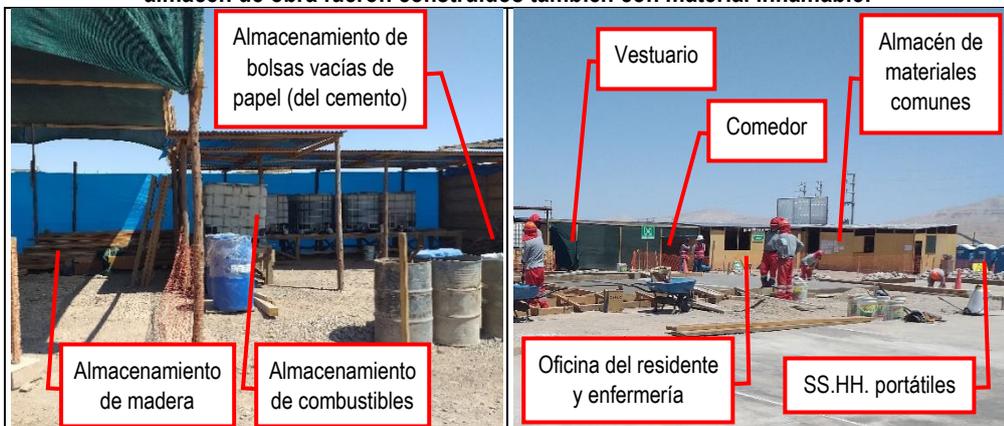
Almacenamiento de materiales inflamables, además, las oficinas, comedor, vestuarios y almacén de obra fueron construidos también con material inflamable.

En la obra se vienen almacenando materiales inflamables (madera y bolsas vacías de papel del cemento utilizado al lado de los combustibles), además, las áreas de oficinas, almacenes, comedor, vestuario y servicios higiénicos son de material inflamable como triplay, madera, malla raschel y polietileno.

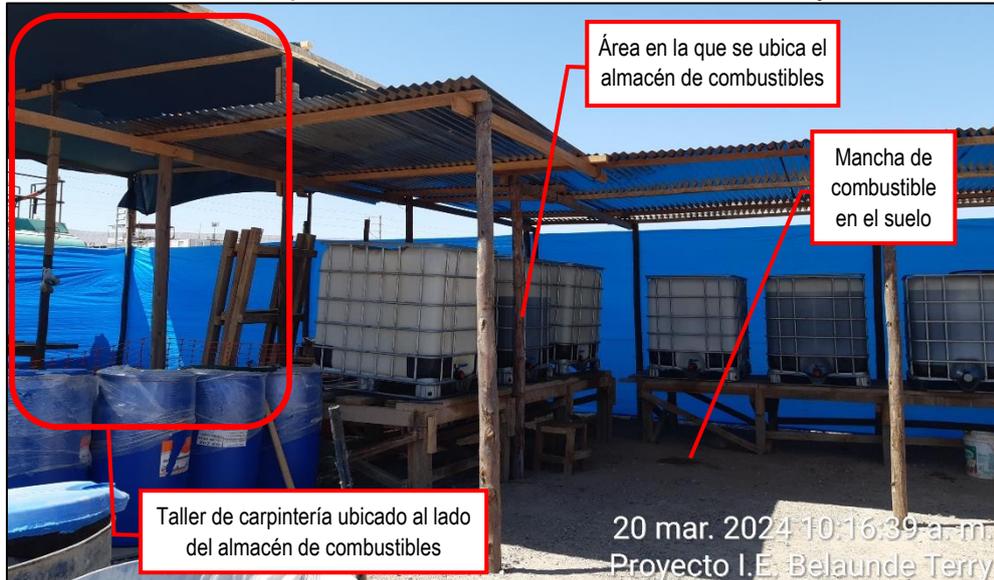
Taller de carpintería ubicado al lado del almacén de combustibles, incumpliendo la distancia mínima de 7 m de cualquier estructura habitada, además, no existen bandejas de HDPE.

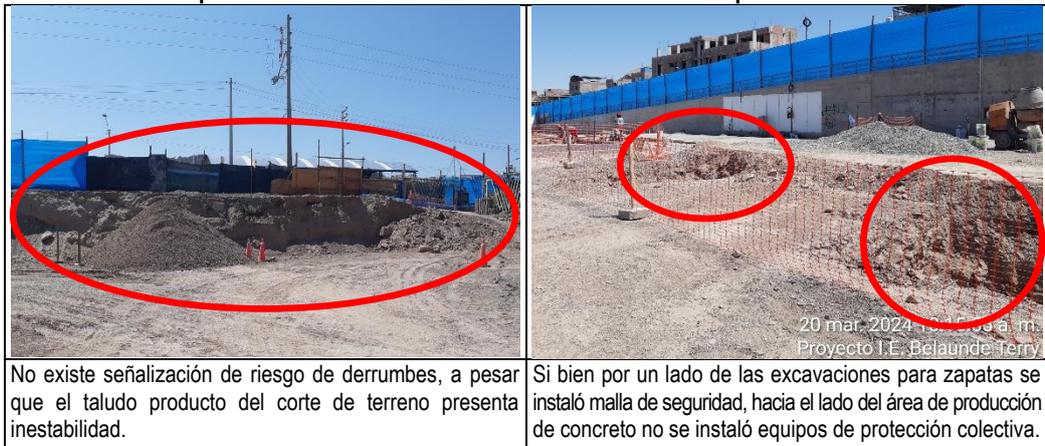
Obra en construcción sin la señalización correspondiente y sin equipos de protección colectiva que eviten la ocurrencia de accidentes de salud ocupacional

No existe señalización de riesgo de derrumbes, a pesar que el taludo producto del corte de terreno presenta inestabilidad.

Si bien por un lado de las excavaciones para zapatas se instaló malla de seguridad, hacia el lado del área de producción de concreto no se instaló equipos de protección colectiva.

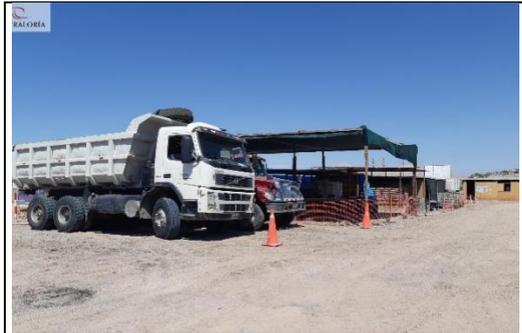
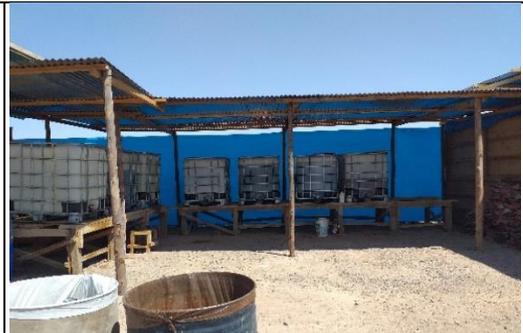
<p>Distribución de las áreas de trabajo sin la señalización correspondiente (señales informativas, restrictivas, de obligación y advertencia).</p>	<p>Área de almacenamiento de combustibles sin las señales informativas, de material inflamable, prohibición de hacer fuego, prohibición de fumar, entre otros.</p>

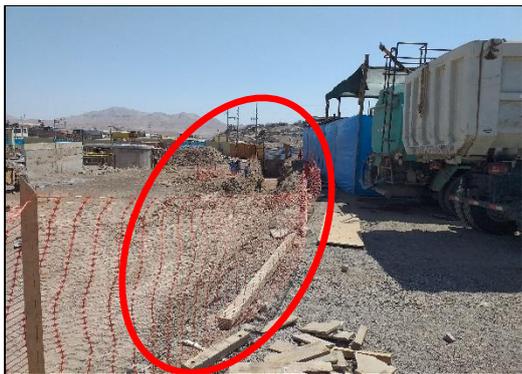
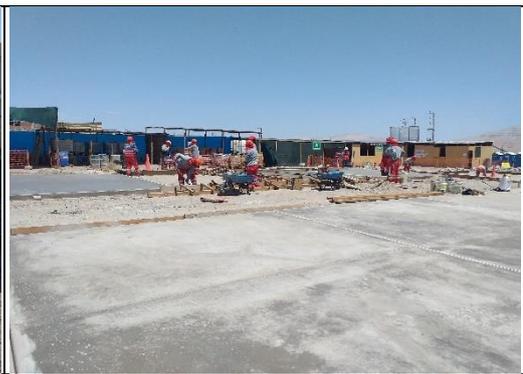
<p>Falta de baranda perimetral en lugar de la malla de seguridad instalada en el límite que colinda con otra obra, existiendo el riesgo de caídas a desnivel por parte de los trabajadores de la obra (excavación de zanjas profundas).</p>	<p>Falta de señalización en áreas de trabajo como prohibición de correr, peligro de obstáculos, peligro de caídas, uso obligatorio de EPI, entre otros.</p>

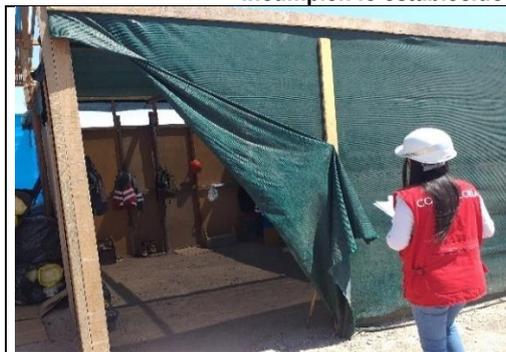
El vestuario no se encuentra en un ambiente cerrado, no cuenta con falso piso de cemento, tiene techo de malla raschel, además no cuenta con casilleros para cada trabajador y no existe vestuario exclusivo para damas.

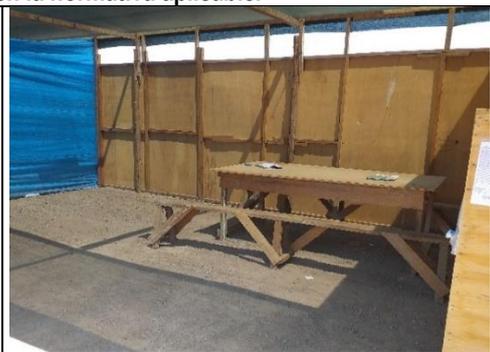
El comedor no cuenta con falso piso de cemento, tiene techo de malla raschel, además solo cuenta con una mesa de 1.22 m x 2.44 m y dos bancas de madera sin ningún tipo de protección superficial y con riesgo de contaminación (insalubre), siendo insuficiente para los 18 obreros.

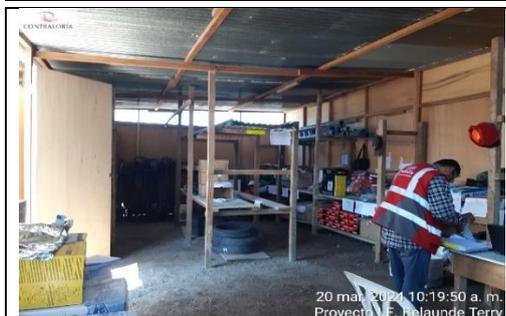
Almacén de materiales comunes con piso de tierra.

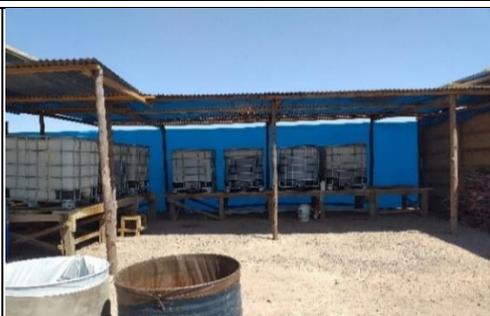
Almacén de materiales peligrosos (combustibles) con piso de tierra y sin bandejas de HDPE.

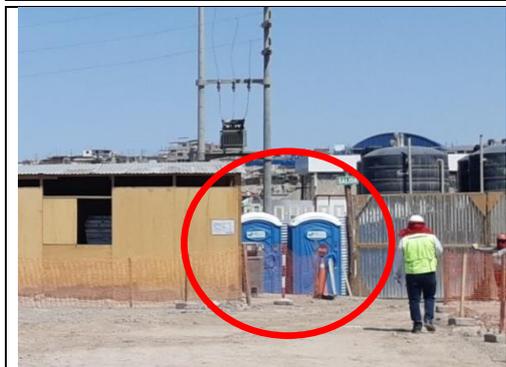
La obra solo cuenta con 4 servicios higienicos portátiles (con inodoro, urinario y lavatorio cada uno); sin embargo, no se implementaron duchas para los trabajadores de la obra.

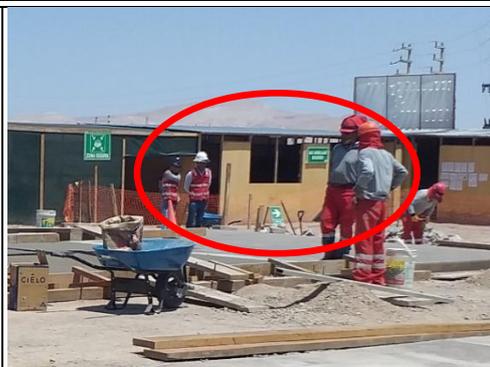
Área de dirección (oficina del residente) y ambiente de enfermería con piso de tierra.

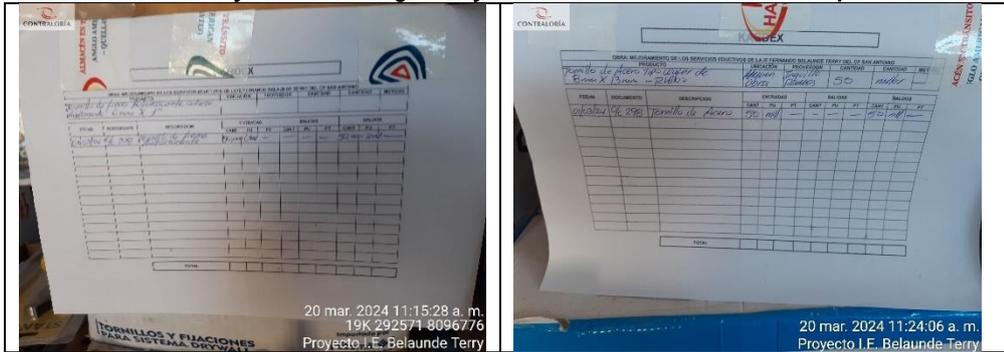
Tornillo de hierro autorroscante cabeza avellanada 6mm x 1" y Tornillo de acero tipo wafer de 8 mm x 13 mm, cuentan con tarjetas de control visible, pero no se encuentran registrados en el cuaderno de almacén de obra.

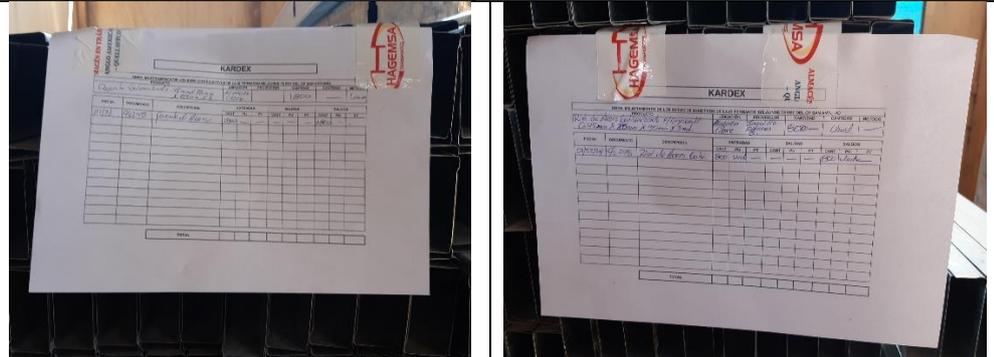
Parante de acero galvanizado 0.45mm x 38mm x 89mm x 3m y riel de acero galvanizado 0.45mm x 25mm x 90mm x 3m, cuentan con tarjetas de control visible, pero no se encuentran registrados en el cuaderno de almacén de obra.

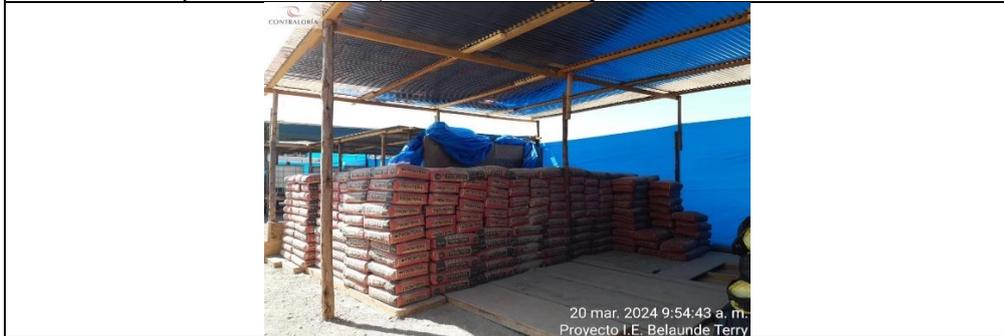
Cemento portland puzolánico tipo IP x 42.5 kg, marca Frontera no cuenta con tarjeta de control visible.

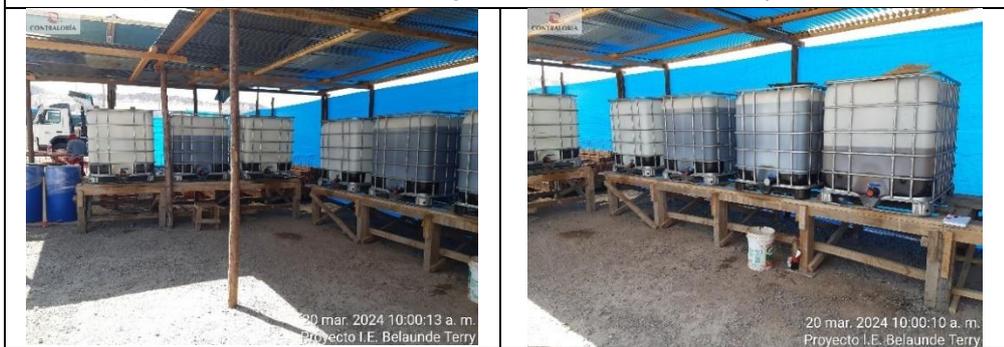
Combustibles (Gasohol Premium y Diesel B5) no cuentan con tarjetas de control visible.

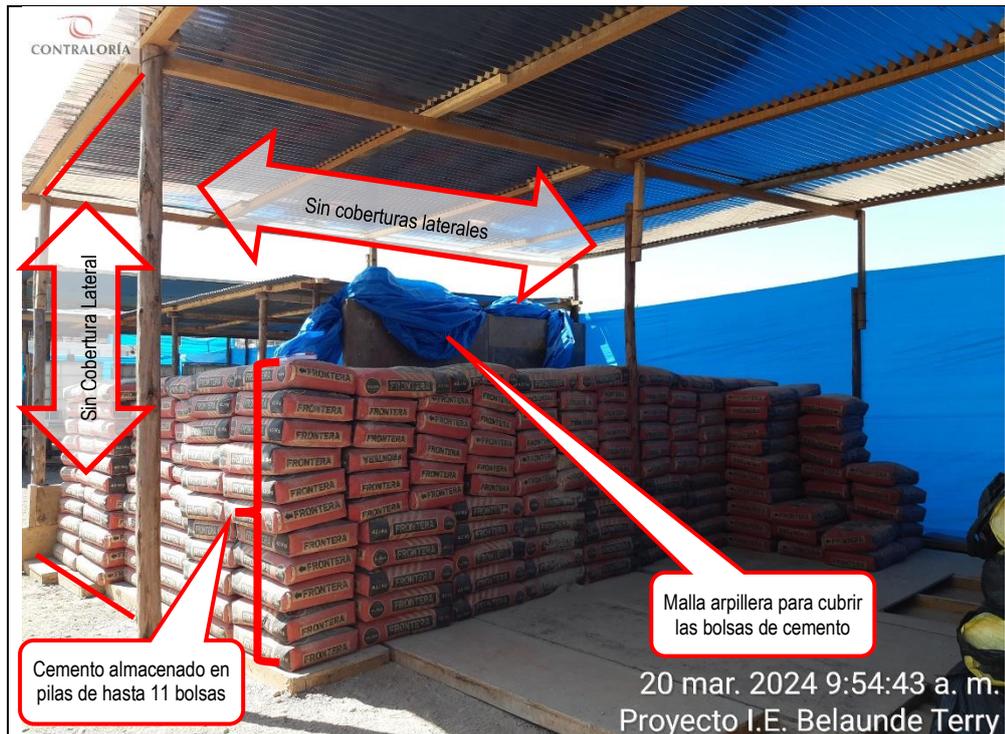
Imagen n.º 114
Deficiencias en el almacenamiento de cemento.

Según lo descrito anteriormente, se identificó deficiencias en el almacenamiento de los agregados, combustibles y cemento, lo cual incumple las normas técnicas y podría afectar la calidad de la obra, así como la transparencia y probidad en el uso de los materiales y bienes adquiridos para la ejecución de la obra.
