INFORME DE HITO DE CONTROL
N° 016-2024-OCI/0445-SCC

CONTROL CONCURRENTE
MUNICIPALIDAD PROVINCIAL DE ILO
ILO, ILO, MOQUEGUA

HITO DE CONTROL N° 1
EJECUCIÓN DEL MANTENIMIENTO DE LA LOSA
DEPORTIVA ALTO CHIRIBAYA

ILO, 16 DE MAYO DE 2024

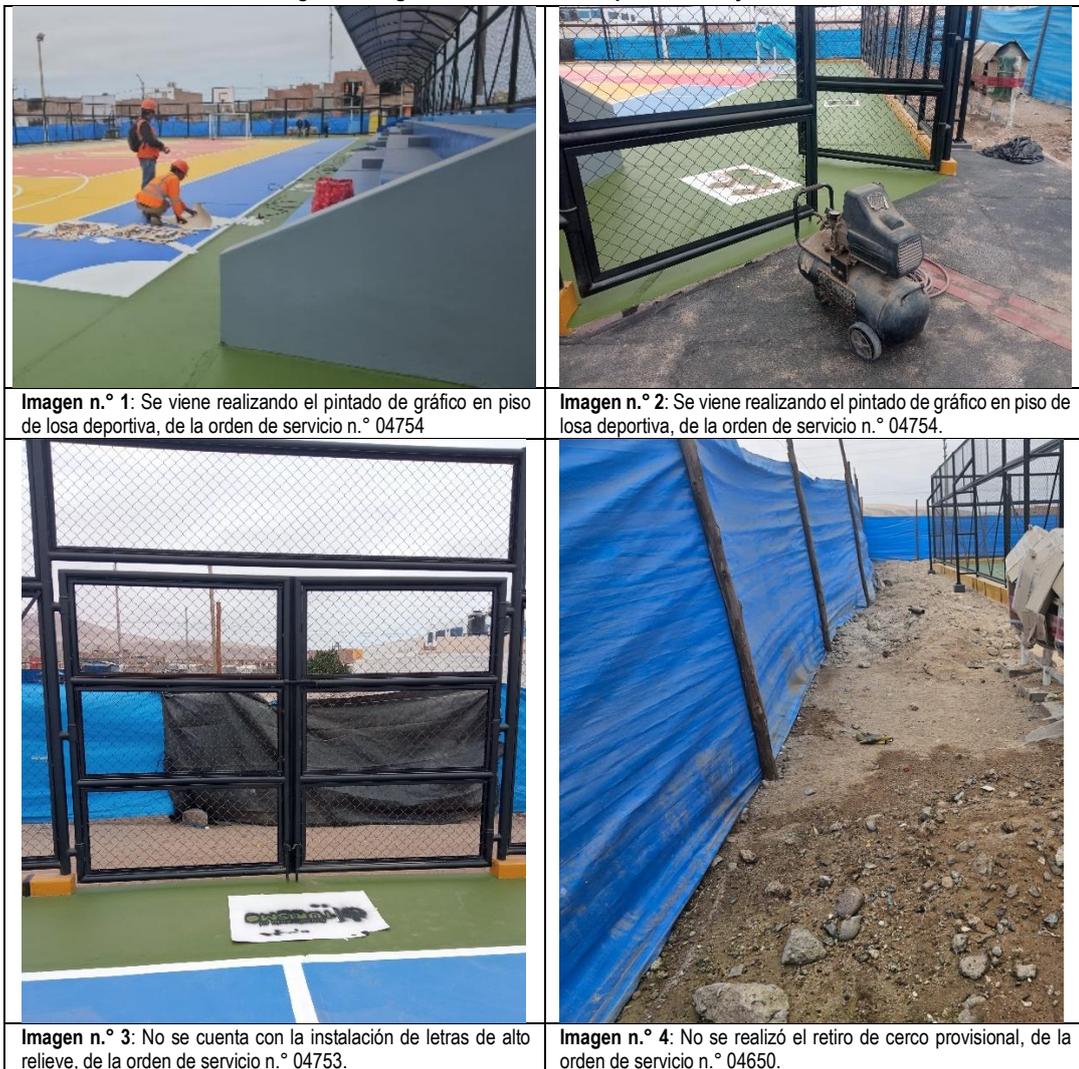
Imágenes n.°s 1, 2, 3 y 4

1. SERVICIOS INCONCLUSOS DE PINTADO DE GRÁFICOS EN LOSA DEPORTIVA, CONFECCIÓN E INSTALACIÓN DE LETRAS DE ALTO RELIEVE Y LA LIMPIEZA FINAL; PODRÍAN OCASIONAR RETRASOS EN LA CULMINACIÓN Y RECEPCIÓN ADMINISTRATIVA DE MANTENIMIENTO.

Durante la visita de inspección física a las instalaciones del mantenimiento realizada el 10 de mayo de 2024 por la Comisión de Control y el Responsable Técnico de la ejecución, se observó que, a pesar de que el mantenimiento debía haber concluido el 9 de mayo de 2024 según la ampliación de plazo n.° 01³, aún se estaban ejecutando actividades correspondientes a los servicios de pintado de gráfico en piso de losa deportiva⁴, confección e instalación de letras de alto relieve⁵ y limpieza final⁶. A continuación, se presentan imágenes que evidencian esta situación.

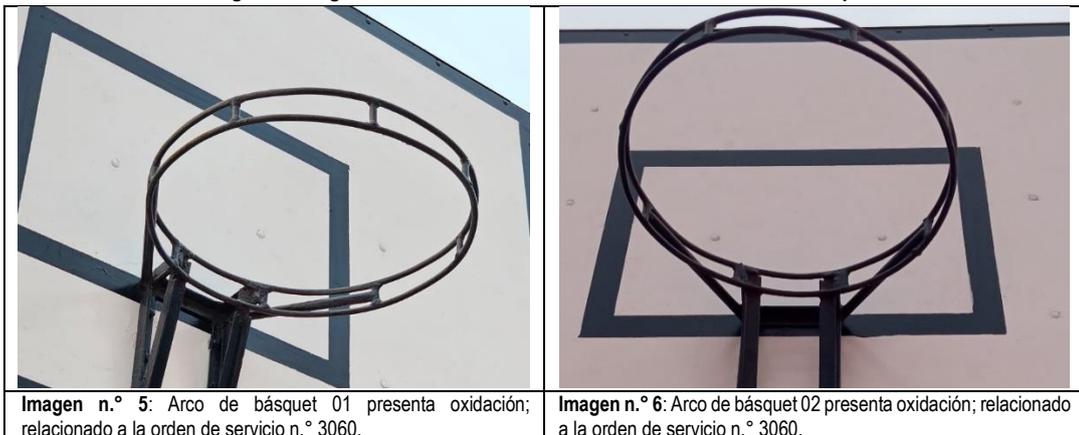
Imágenes n.ºs 5 y 6

2. INADECUADO MANTENIMIENTO DE LA ESTRUCTURA METÁLICA DE LA CANASTA DE BÁSQUET PODRÍA GENERAR UN DETERIORO CONTINUO, COMPROMETIENDO ASÍ LA DURABILIDAD Y LA INTEGRIDAD DE LA ESTRUCTURA.

Durante las inspecciones realizadas el 9 y 10 de mayo de 2024 por la Comisión de Control y el Responsable Técnico de la ejecución, se verificó la ejecución del servicio de mantenimiento de la estructura metálica de la canasta de básquet, durante esta inspección, se identificaron incumplimientos respecto a los términos de referencia de la orden de servicio n.º 3060, evidenciándose presencia de óxido en los aros metálicos; aspectos que, fueron documentados en el acta de inspección física y recopilación de información n.º 01-2024-MPI-OCI.

Registro fotográfico del estado actual de los aros metálicos de básquet.

Lo mencionado anteriormente no es concordante con los términos de referencia establecidos en la orden de servicio n.º 3060, donde se consignó que, el mantenimiento de la estructura metálica de la canasta de básquet consistía en una inspección exhaustiva para identificar y posiblemente reemplazar zonas con óxido severo, seguido de una limpieza mecánica profunda para eliminar impurezas y la aplicación de nueva pintura para preservar y mejorar la estructura.

La situación expuesta podría generar un deterioro continuo, comprometiendo así la durabilidad y la integridad de la estructura.

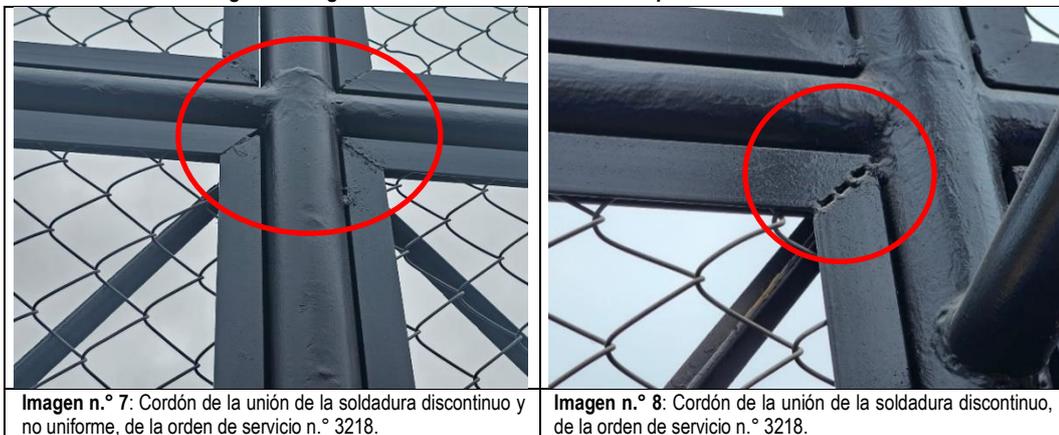
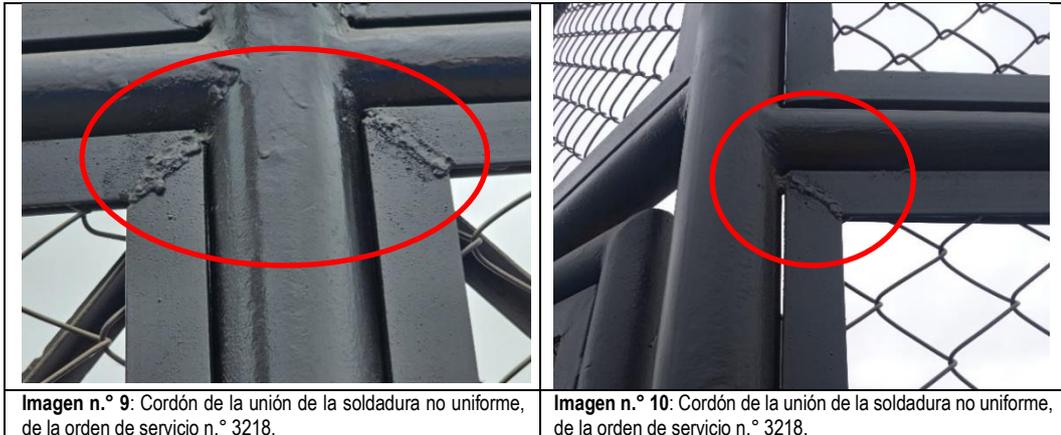
Imágenes n.ºs 7, 8, 9 y 10**Registro fotográfico del estado actual del cerco perimétrico metálico**

3. DEFICIENTE TRABAJO DE SOLDADURA EN EL SERVICIO DE INSTALACIÓN DE MALLA GALVANIZADA COCADA N° 12; PODRÍA COMPROMETER LA DURABILIDAD Y SEGURIDAD DE LA ESTRUCTURA.

Durante las inspecciones realizadas el 9 y 10 de mayo de 2024 por la Comisión de Control y el Responsable Técnico de la ejecución, se verificó la ejecución del servicio de instalación de malla galvanizada cocada n.° 12, identificando incumplimientos respecto a los términos de referencia de la orden de servicio n.° 3218⁷, evidenciándose imperfecciones en las soldaduras de las uniones del marco metálico del cerco con malla; aspectos que, fueron documentados en el acta de inspección física y recopilación de información n.° 01-2024-MPI-OCI.

Imagen n.º 9: Cordón de la unión de la soldadura no uniforme, de la orden de servicio n.º 3218.

Imagen n.º 10: Cordón de la unión de la soldadura no uniforme, de la orden de servicio n.º 3218.

Lo mencionado anteriormente, no es concordante con los términos de referencia establecidos en la orden de servicio n.º 3218, donde se consignó reparar cualquier imperfección en la estructura metálica antes de pintar y asegurar que todas las soldaduras sean continuas y uniformes.

La situación expuesta podría comprometer la durabilidad y seguridad de la estructura.

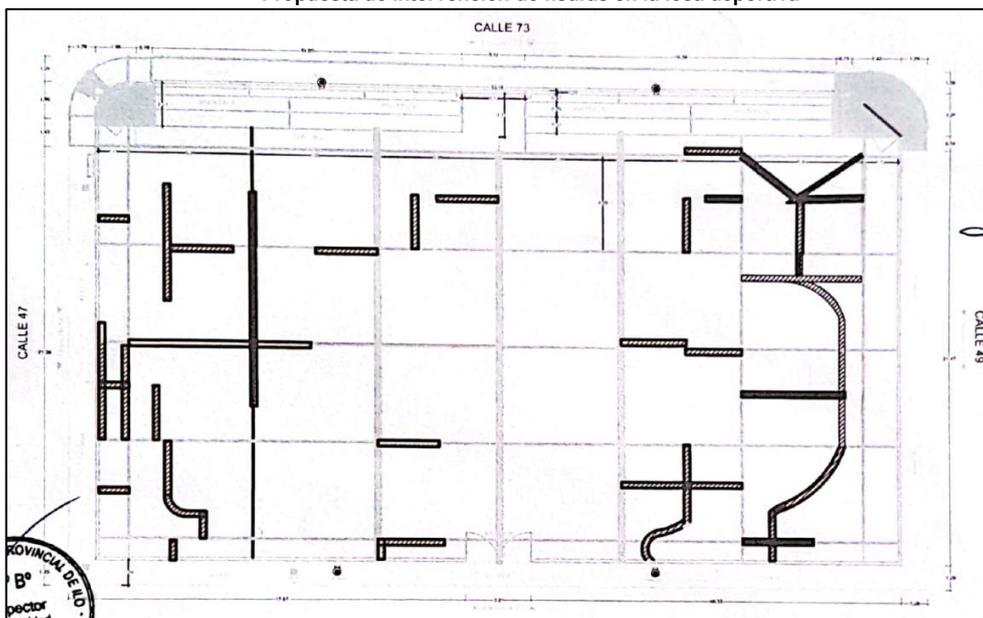
Imagen n.º 11
Propuesta de intervención de fisuras en la losa deportiva

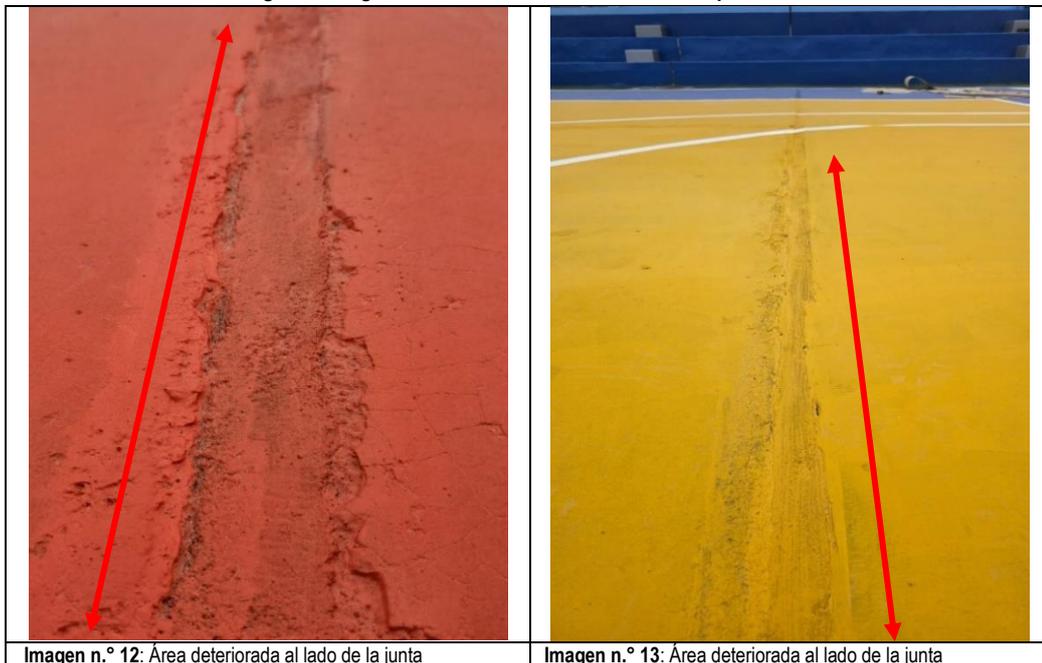
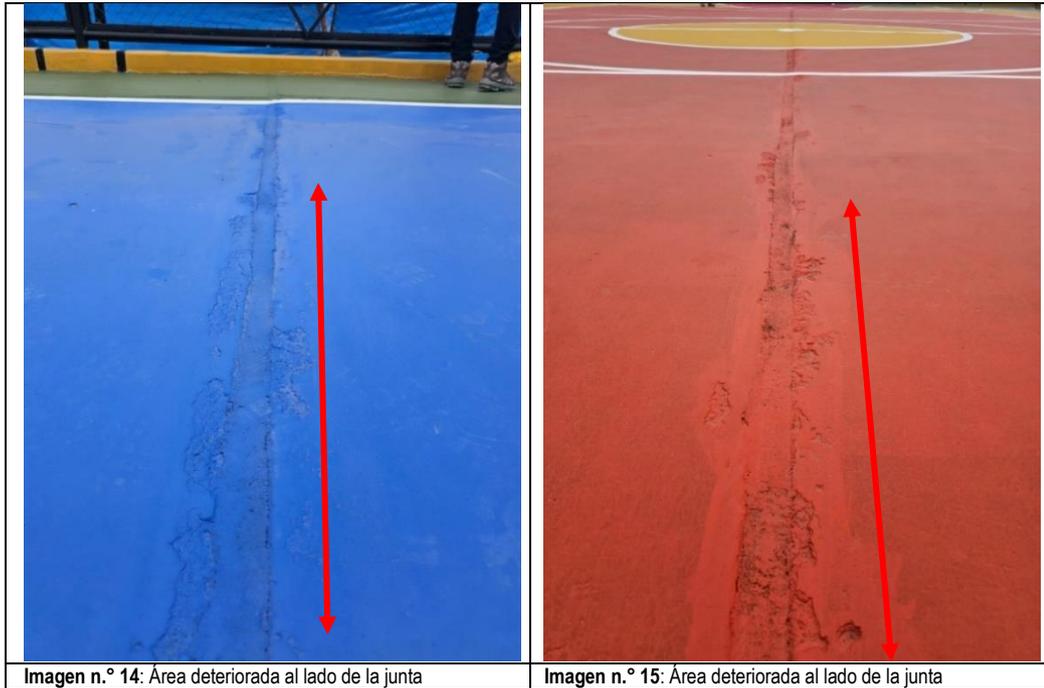
Imágenes n.°s 12, 13, 14 y 15
Registro fotográfico del estado actual de la losa deportiva

4. EJECUCIÓN DE METRADOS INFERIORES A LOS NECESARIOS EN LA PARTIDA RESANE DE LOSA DEPORTIVA, AUN CUANDO SE EVIDENCIA ÁREAS DETERIORADAS QUE REQUIEREN INTERVENCIÓN; PODRÍA COMPROMETER LA UNIFORMIDAD Y EFECTIVIDAD DE LOS ACABADOS FINALES, ASÍ COMO EL OBJETIVO DEL MANTENIMIENTO.

Imagen n.° 12: Área deteriorada al lado de la junta

Imagen n.° 13: Área deteriorada al lado de la junta

De las imágenes se evidencia áreas deterioradas en la losa deportiva que requieren intervención; más aún, si se tiene que el contratista no habría completado los metrados especificados en los términos de referencia del servicio de resane en la losa deportiva

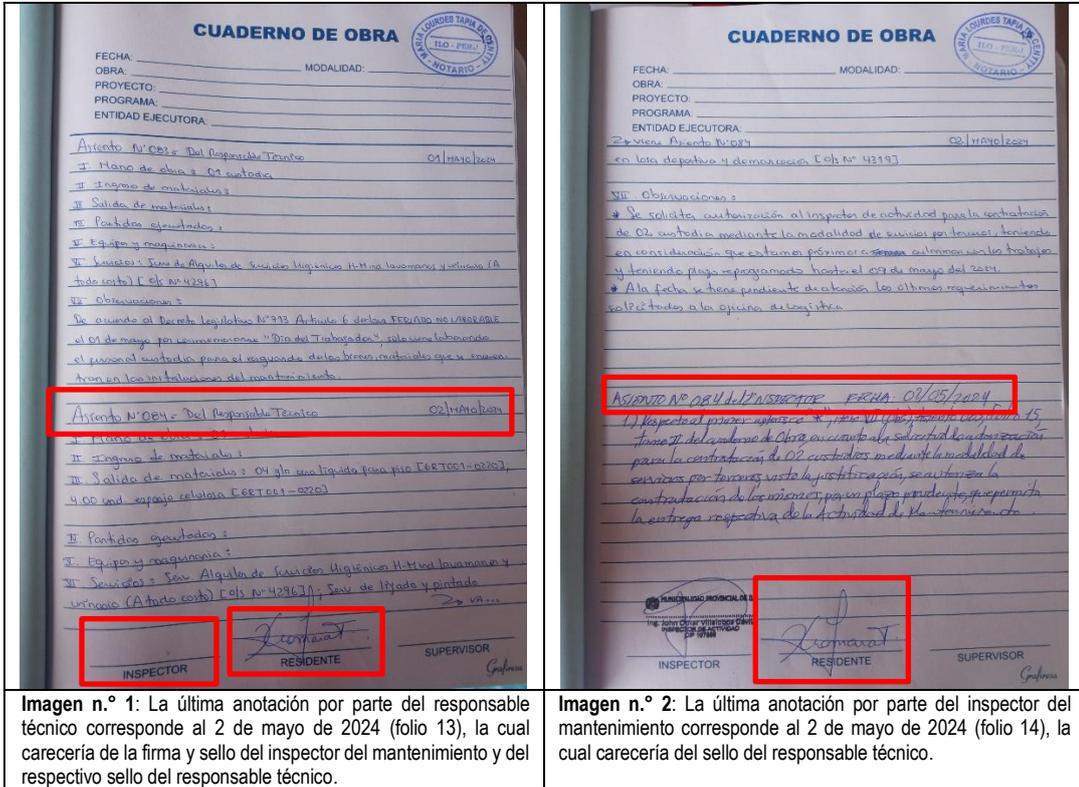
Imágenes n.ºs 1 y 2
Anotación del responsable e inspector en el cuaderno de mantenimiento o actividades

respectivo sello del Responsable Técnico en todos los folios, situaciones que se evidencian en las siguientes imágenes:

Imagen n.º 1: La última anotación por parte del responsable técnico corresponde al 2 de mayo de 2024 (folio 13), la cual carecería de la firma y sello del inspector del mantenimiento y del respectivo sello del responsable técnico.

Imagen n.º 2: La última anotación por parte del inspector del mantenimiento corresponde al 2 de mayo de 2024 (folio 14), la cual carecería del sello del responsable técnico.

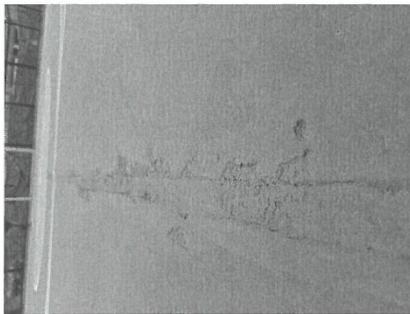
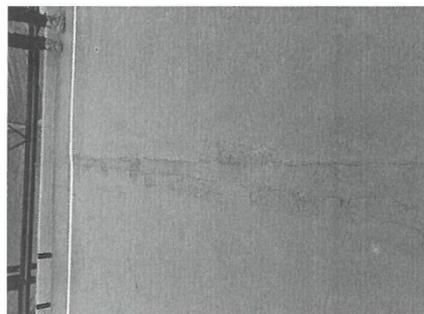
- a) La orden de servicio n.° 2252 fue otorgado a Llanque Flores Rene Baltazar y notificado por el 8 de marzo de 2024 con un plazo de ejecución de 20 días calendarios, se indica que el proveedor presento su carta de culminación el 4 de abril de 2024, además la responsable técnico indico que el proveedor realizo menores metrados a los indicados en los términos de referencia, asimismo no se cuenta con la conformidad del servicio. Del recorrido a la losa deportiva se evidencio lo siguiente:

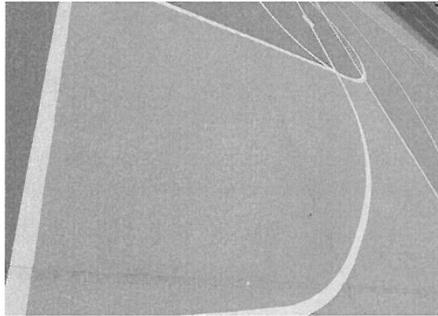
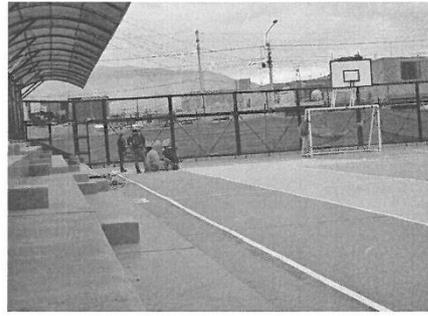
b) La orden de servicio n.° 4319 correspondiente al servicio de lijado y pintado de sardinel perimétrico, de graderías, en losa deportiva y demarcación y de murete de tablero general fue otorgado a AVIPOL SERVICIOS GENERALES E.I.R.L. y notificado por el 25 de abril de 2024 con un plazo de ejecución de 7 días calendarios, se indica que el proveedor presentó su carta de culminación el 6 de mayo de 2024, además la responsable técnica indicó que el servicio debió culminar el 2 de mayo de 2024 por tal motivo la contratista está incumpliendo con los plazos establecidos según al orden de servicio.

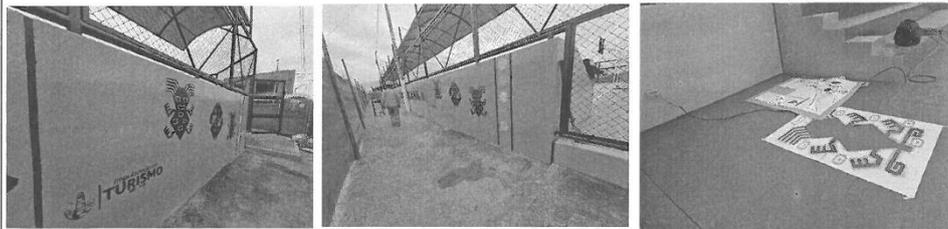
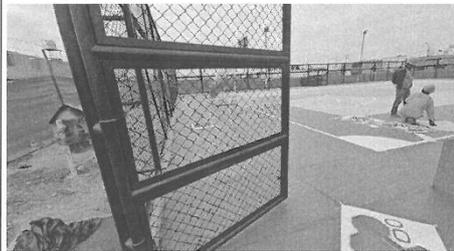
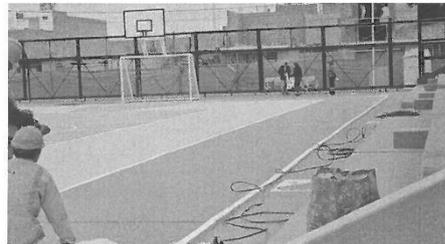
c) La orden de servicio n.° 4754 correspondiente al servicio de pintado de gráficos en piso de losa deportiva y servicio de diseño y pintado de mural artístico fue otorgado a CALATAYUD CALATAYUD FRANCISCO CELSO y notificado el 7 de mayo de 2024 con un plazo de ejecución de 5 días calendarios, el servicio se encuentra en ejecución debido a que faltan pintar los gráficos de las losas, tal como se muestra en las imágenes:

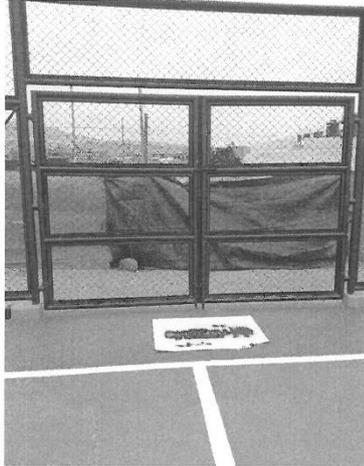
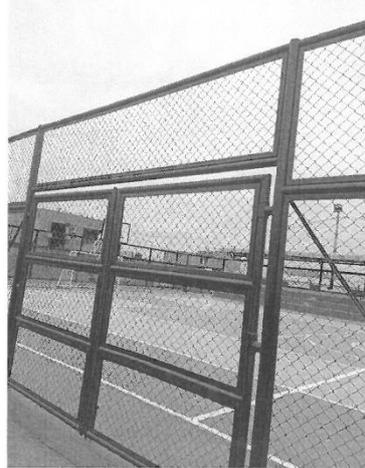
d) La orden de servicio n.° 4753 correspondiente al **servicio de confección e instalación de letras en alto relieve (a todo costo)** fue otorgado a SOLUCIONES Y SERVICIOS FLORES, y notificado el 7 de mayo de 2024 con un plazo de ejecución de 7 días calendarios, la responsable técnica indico que el servicio se encuentra observado y aun no se ha instalado en el ingreso principal.

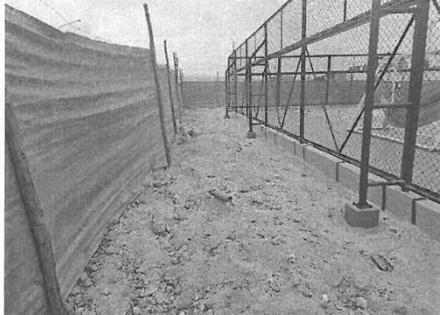
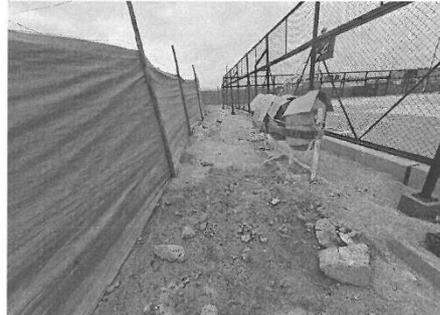
e) La orden de servicio n.° 4650 correspondiente al **servicio de retiro de instalaciones provisionales y limpieza final del mantenimiento** fue otorgado a FLORES CHAVEZ SHIRLEY ELIANA, y notificado el 6 de mayo de 2024 con un plazo de ejecución de 3 días calendarios, la responsable técnica indico que el servicio se encuentra en ejecución además indico que se va coordinar con el proveedor para la fecha del retiro del cerco perimétrico provisional.

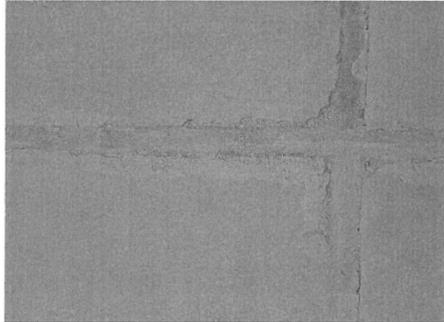
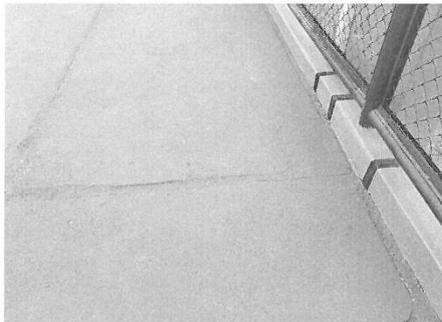
e) La orden de servicio n.° 2012 correspondiente al **servicio de colocación de juntas de microporoso en graderías, demolición de juntas asfálticas de losas deportivas, picado para juntas de microporoso en graderías, colocación de juntas asfálticas en losa deportiva y colocación de juntas de microporoso en sardineles perimétricos** fue otorgado a FLORES CHAVEZ SHIRLEY ELIANA y notificado el 4 de marzo de 2024 con un plazo de ejecución de 15 días calendarios, la responsable técnica indico que el servicio cuenta con dos ampliaciones de plazo aprobadas teniendo una suma total de 34 días calendarios.

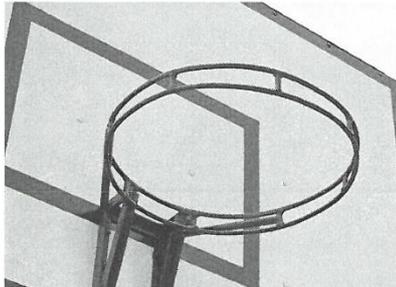
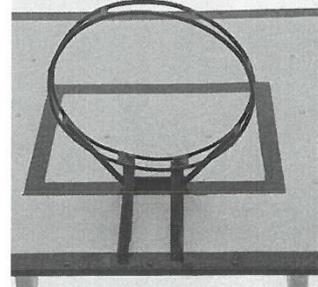
f) Con respecto a la orden de servicio n.° 3060 correspondiente al servicio de mantenimiento y pintado de arcos de futbol incl. tableros y suministro e instalación de anclajes de parantes para vóley incluye net realizado por el proveedor CCAHUAYA MAMANI ANTONIO INOCENCIO, durante la inspección al servicio realizado se observo presencia de oxido en aros de basquet, tal como se muestra en las imágenes.

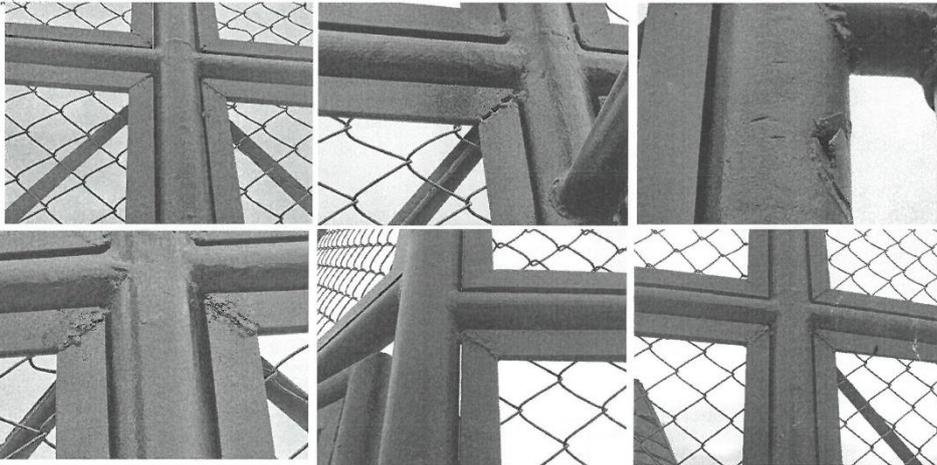
g) Asimismo la orden de servicio n.° 3218 correspondiente al servicio de instalación de malla galvanizada cocada n.° 12, servicio de tratamiento, lijado y pintado de estructura metálica de cerco perimétrico y el servicio de lijado y pintado de estructura metálica de cobertura realizado por el proveedor AVIPOL SERVICIOS GENERALES E.I.R.L., durante la inspección al servicio realizado se observo imperfección en la soldadura en las uniones del marco metálico L del cerco perimétrico, tal como se muestra en las imágenes.
