**INFORME DE HITO DE CONTROL  
Nº 021-2024-OCI/0445-SCC**

**“EJECUCION DE FICHAS DE MANTENIMIENTO”**

**HITO DE CONTROL Nº 2  
EJECUCION DEL MANTENIMIENTO DE LA LOSA DEPORTIVA  
SAN GERONIMO**

**ILO, 27 DE MAYO DE 2024**

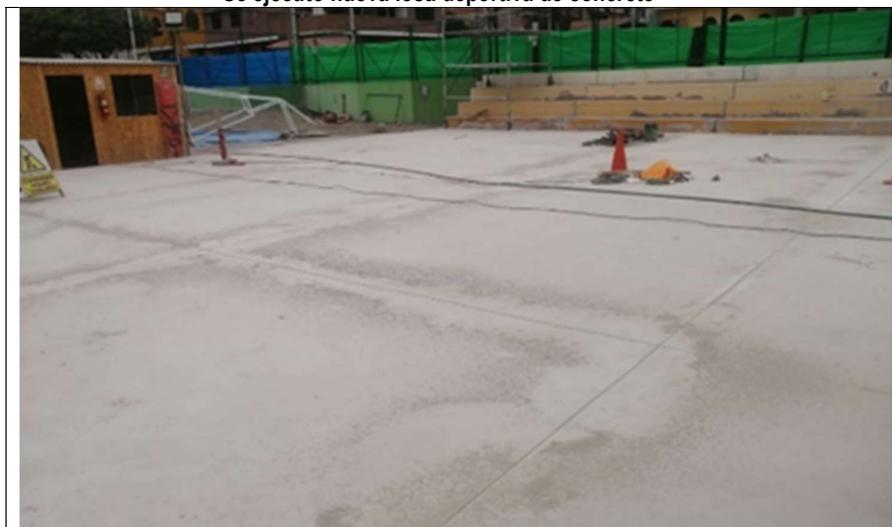
**Imagen n.º 1**  
**Se ejecuto nueva losa deportiva de concreto**

Sobre el particular, de la inspección realizada por la Comisión de Control y el Responsable Técnico de la ejecución del mantenimiento, se evidenció que se no se ejecutaron las partidas antes señaladas referente al mantenimiento de losa deportiva de concreto existente, por el contrario, se ejecutó una nueva losa deportiva de concreto con un espesor de 10 cm, que según lo informado por el responsable de mantenimiento, esta se ejecutó sobre el área de losa de concreto existente, como se muestra en las siguientes imágenes:

Nueva losa de concreto ejecutado sobre losa existente, con un espesor de 10 cm.

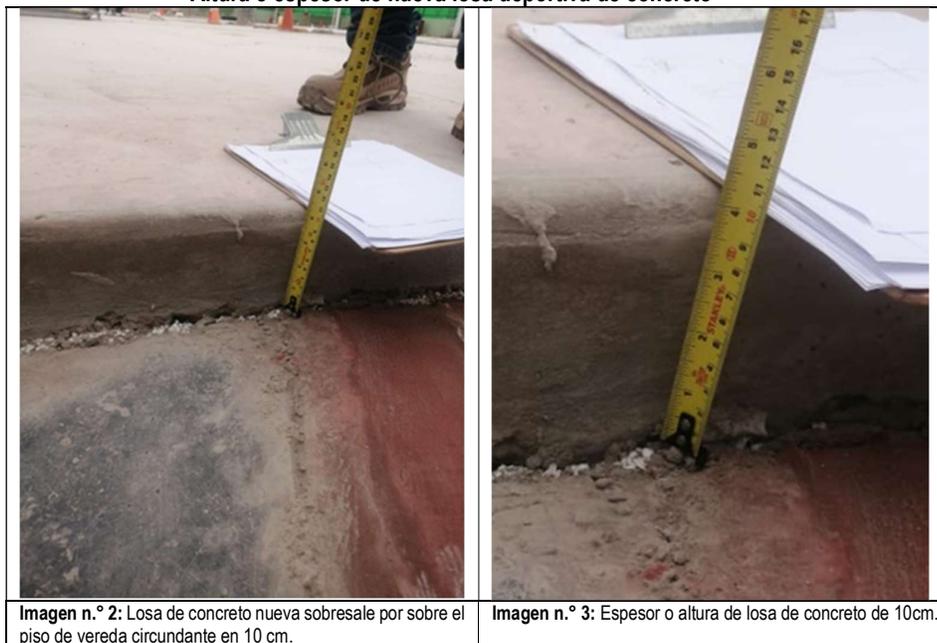
**Imágenes n.ºs 2 y 3**  
**Altura o espesor de nueva losa deportiva de concreto**

**Imagen n.º 2:** Losa de concreto nueva sobresale por sobre el piso de vereda circundante en 10 cm.

**Imagen n.º 3:** Espesor o altura de losa de concreto de 10cm.

Por lo tanto, la ejecución de una nueva losa deportiva de concreto, sobre la existente contraviene los objetivos y especificaciones de la ficha de mantenimiento, al no haberse ejecutado las partidas antes señaladas, también al haberse creado un desnivel en la edificación, por la altura de losa deportiva de concreto de  $10 \text{ cm}$  sobre nivel original de piso, además se consideraría como barrera arquitectónica<sup>5</sup> para la accesibilidad universal, por lo que se debería adecuar a lo estipulado en la Norma A.120<sup>6</sup>.

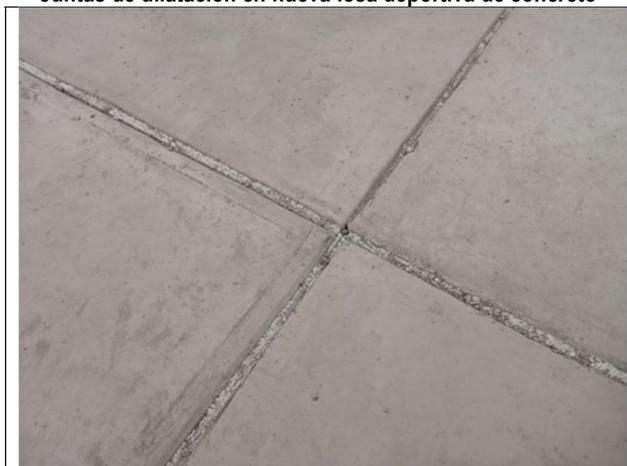
**Imagen n.º 4**  
**Juntas de dilatación en nueva losa deportiva de concreto**

Asimismo, se observó que en la nueva losa deportiva se ejecutó dos juntas de dilatación (reellenos con tecnoport), uno longitudinal y otra transversal, asimismo, se verificó que se realizaron cortes en el concreto a fin de generar más juntas de dilatación con una profundidad de 4 cm a 6 cm y un ancho menor a 1”, tal como se evidencia en la imagen adjunta.

Juntas de dilatación, una transversal y otra longitudinal ejecutada en nueva losa deportiva de concreto.

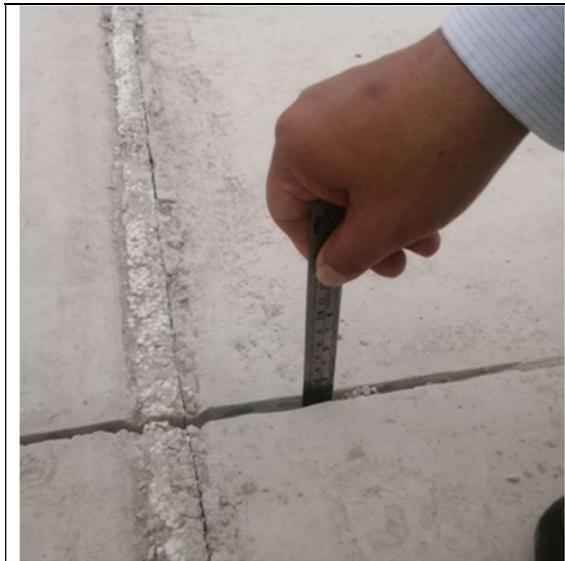
**Imagen n.º 5**  
**Junta de dilatación obtenidas mediante corte en concreto.**

Junta de dilatación con ancho menor a 1" y profundidad menor a  $\frac{3}{4}$  se espesor de losa.

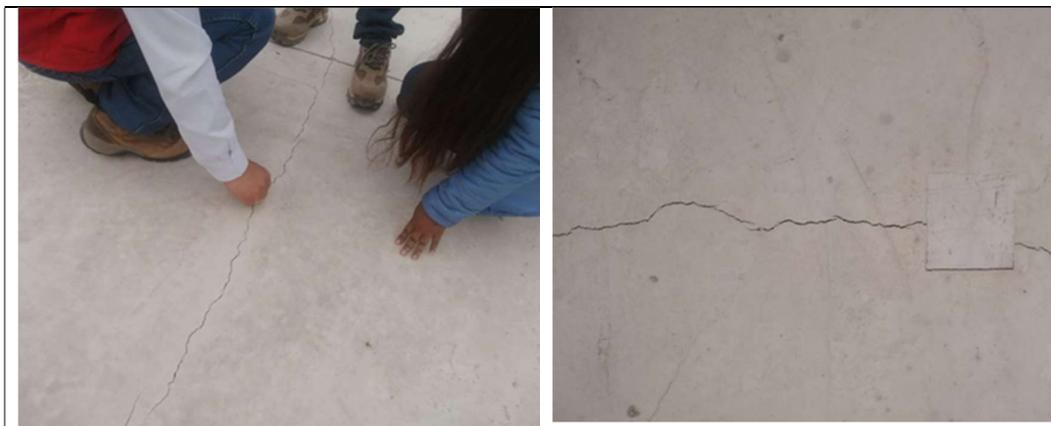
**Imágenes n.ºs 6 y 7**  
**Fisuras en nueva losa deportiva de concreto**

Al respecto, en la nueva losa deportiva ejecutada se observó fisuras ubicadas en gran parte del área vaciada de concreto, que pese a que algunas de estas fisuras fueron resanadas o reparadas aún siguen visibles, como se aprecia en las siguientes imágenes:

**Imagen n.º 6:** Fisura en nueva losa deportiva de concreto

**Imagen n.º 7:** Detalles de fisura en nueva losa deportiva

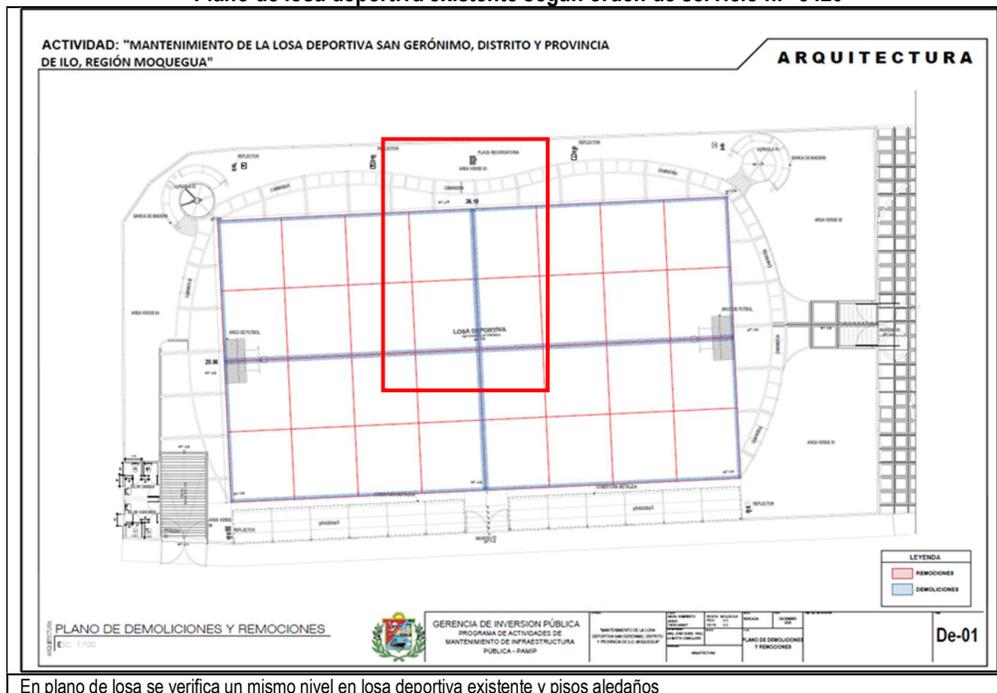
**Imagen n.º 10**  
**Plano de losa deportiva existente según orden de servicio n.º 3420**

Esto se corrobora con el plano De-01 contenido en los términos de referencia de la mencionada orden de servicio, donde se verifica que los niveles del piso de la losa deportiva, vereda y/o caminería circundante tienen el mismo nivel (-2.58m.), por lo que no considera la ejecución de una losa de concreto sobre la existente como se muestra en la siguiente imagen:

En plano de losa se verifica un mismo nivel en losa deportiva existente y pisos aledaños

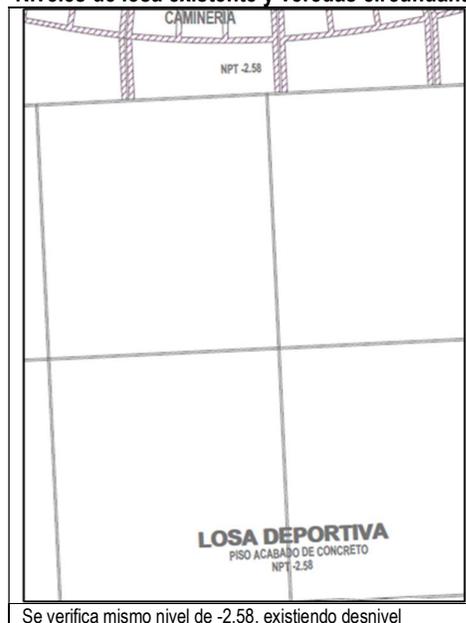
**Imagen n.º 11**  
**Niveles de losa existente y veredas circundante**

Se verifica mismo nivel de -2.58, existiendo desnivel

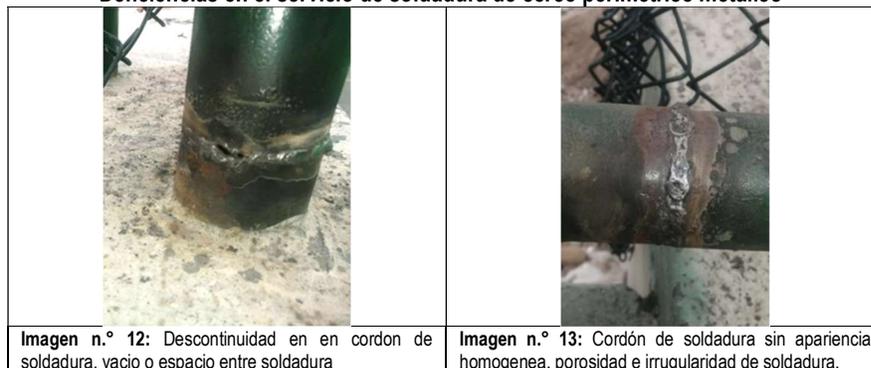
**Imágenes n.ºs 12 y 13**

Sobre el particular, de la inspección realizada se ha observado que la soldadura de tubos metálicos de sección circular presenta deficiencias de homogeneidad, uniformidad y continuidad en la soldadura;

**Deficiencias en el servicio de soldadura de cerco perimétrico metálico**

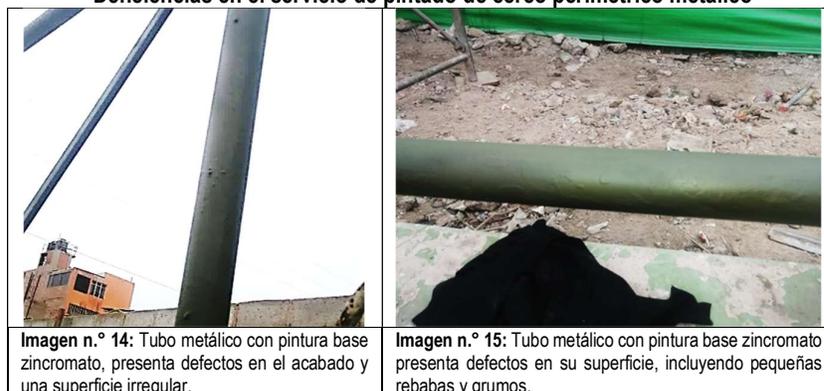
**Imágenes n.ºs 14 Y 15**

**Deficiencias en el servicio de pintado de cerco perimétrico metálico**

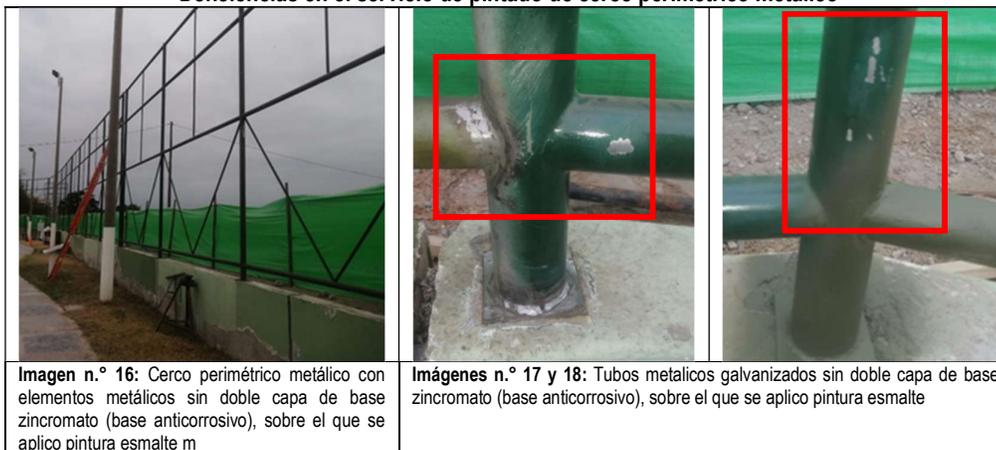
**Imágenes n.ºs 16, 17 y 18**  
**Deficiencias en el servicio de pintado de cerco perimétrico metálico**

Sobre el particular, de la inspección realizada se ha observado que los tubos metálicos galvanizados estarían pintados con esmalte, sin doble capa de zincromato; tal como se evidencian en las imágenes adjuntas:

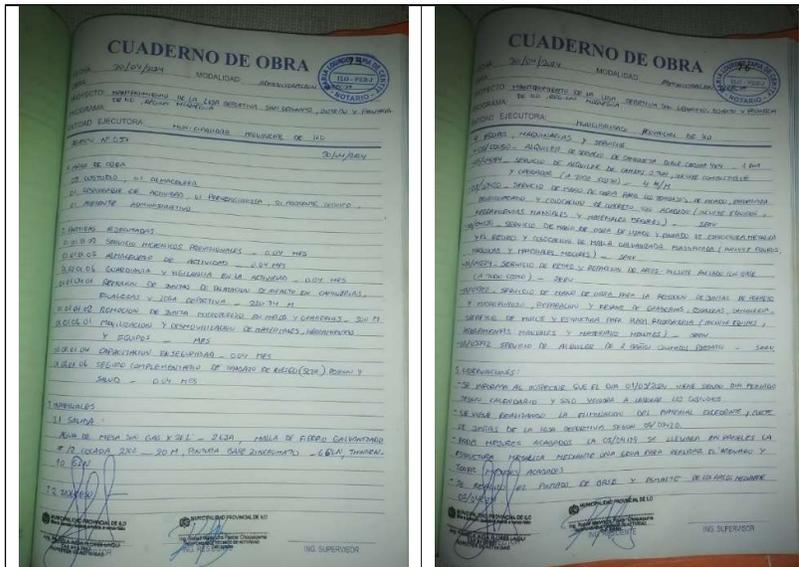
**Imágenes n.ºs 19 Y 20**  
**Última anotación en el cuaderno de mantenimiento o actividad**

**Imágenes n.ºs 15 Y 16:** La última anotación en el cuaderno de mantenimiento o actividad, fue registrada por el Responsable Técnico el 30 de abril de 2024, según consta el asiento n.º 57 (folios 75 y 76).

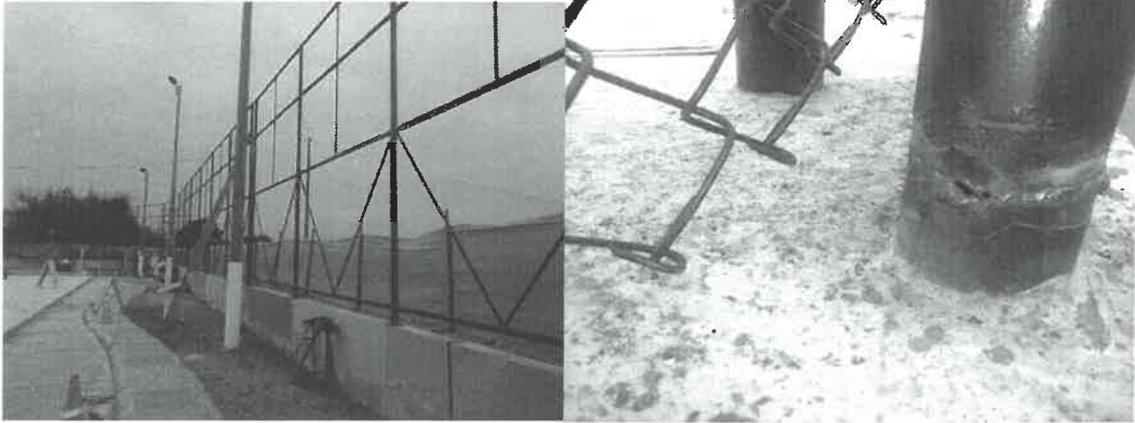
Ejecucion de cerco metalico *(En ejecucion y sin conformidad)*

Descontinuidad en soldadura *(En ejecucion y sin conformidad)*

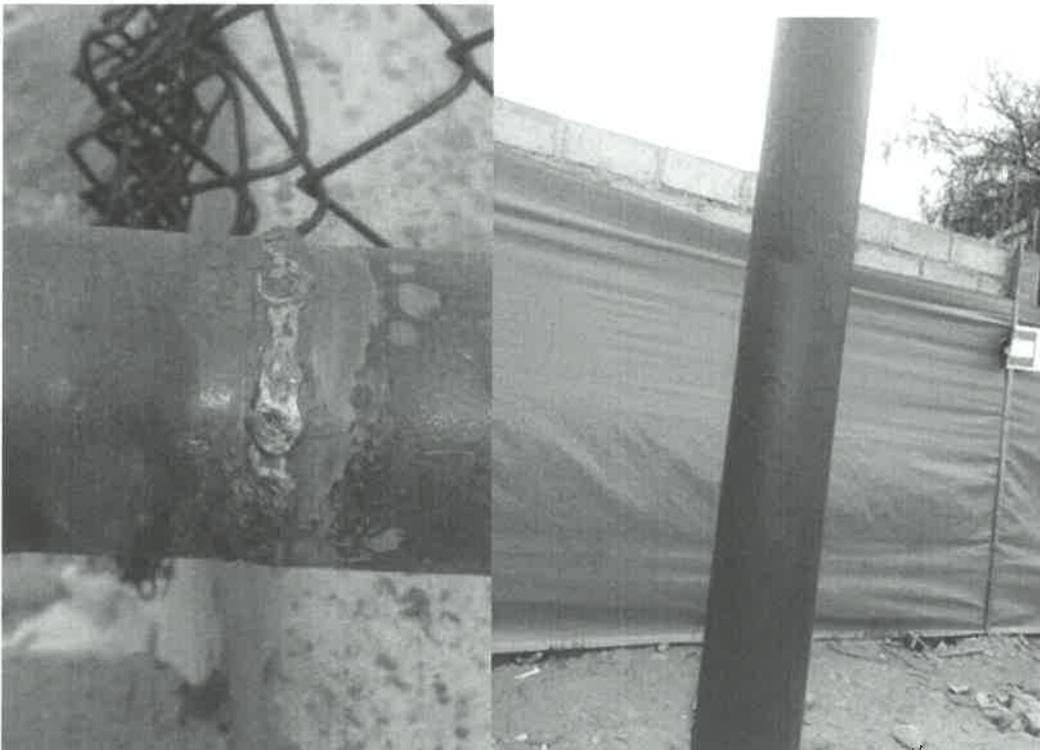
Cordon de soldadura sin apariencia homogenea *(En ejecucion y sin conformidad)*

Tubo metalico pintado con defectos en su superficie *(En ejecucion y sin conformidad)*

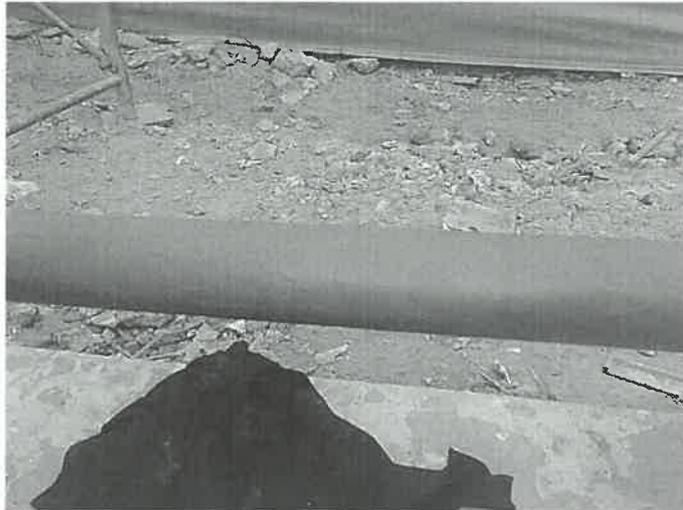
Superficie con pintado no homogéneo (en ejecución y sin conformidad)

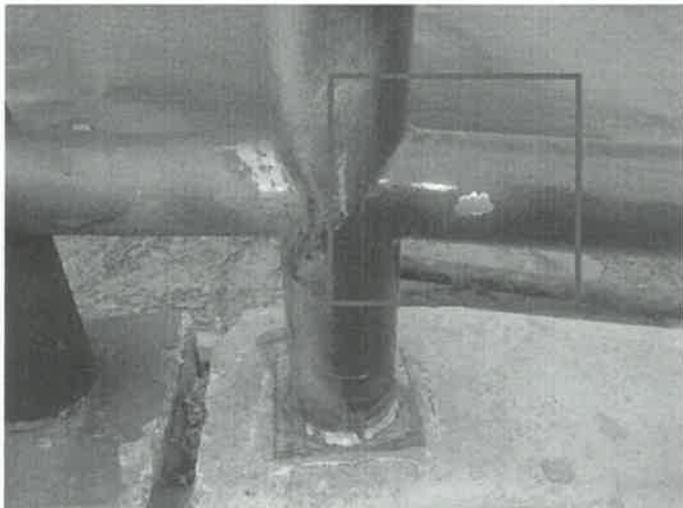
Tubos metálicos galvanizados sin base antioxidante (en ejecución y sin conformidad)

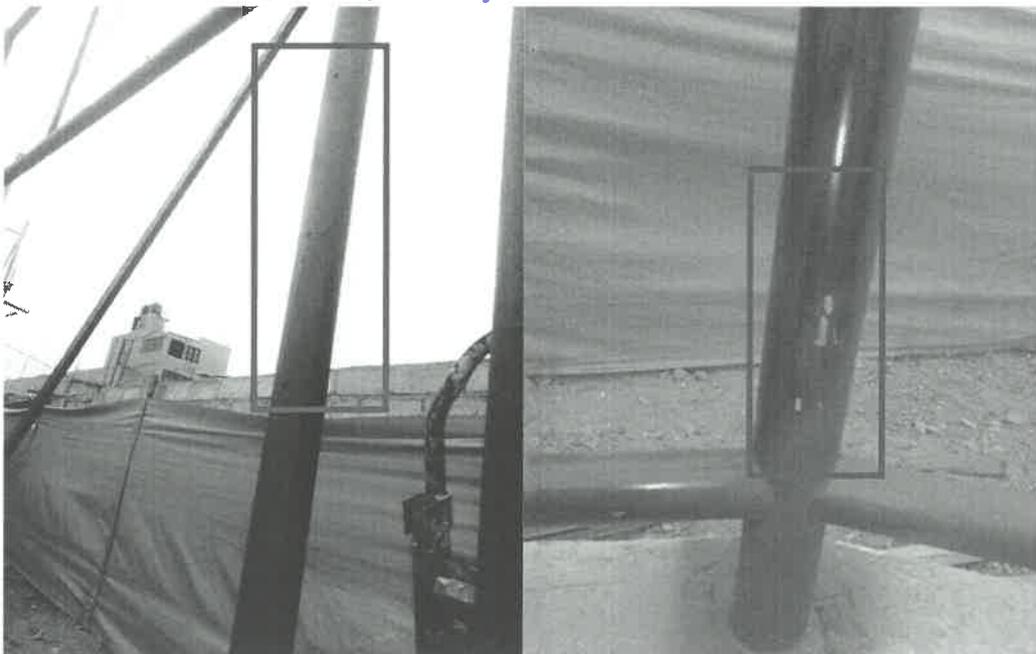
Superficie con pintado no homogéneo (en ejecución y sin conformidad).

Tubos metálicos galvanizados sin base antioxidante (en ejecución y sin conformidad)

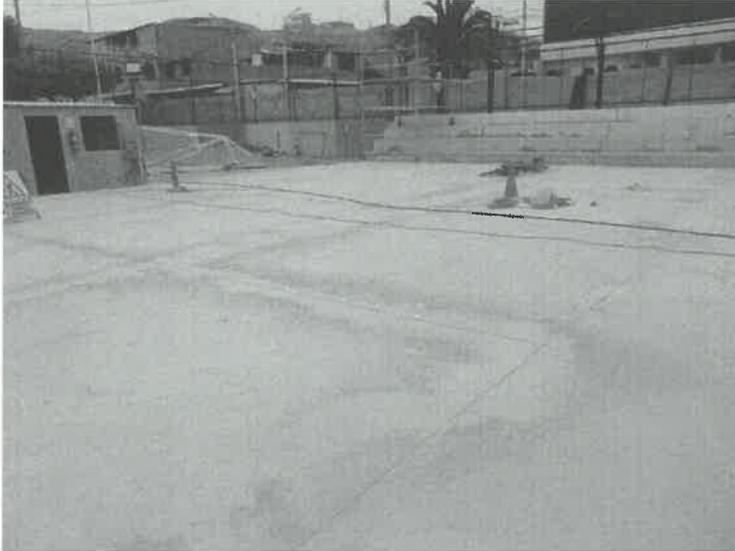
Losa de concreto con cortes para dotarle de juntas de dilatación.

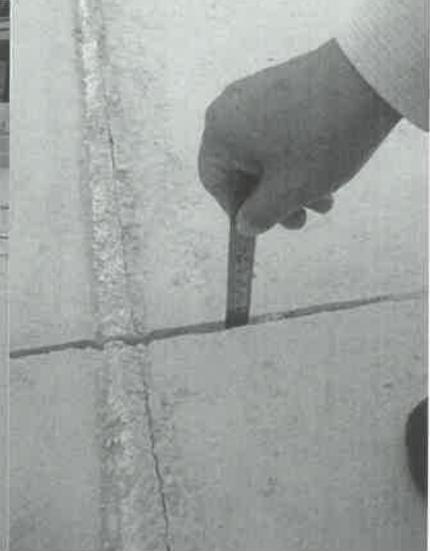
Juntas de dilatación (corte en concreto) de 4 a 6cm de profundidad

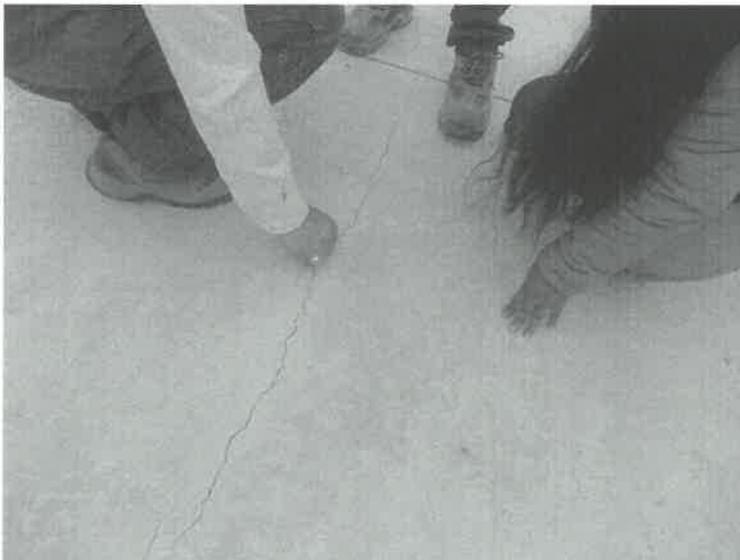
Fisura en losa de concreto

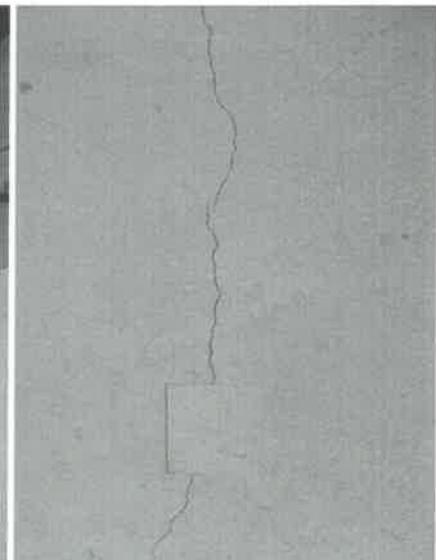
Detalle de fisura en concreto

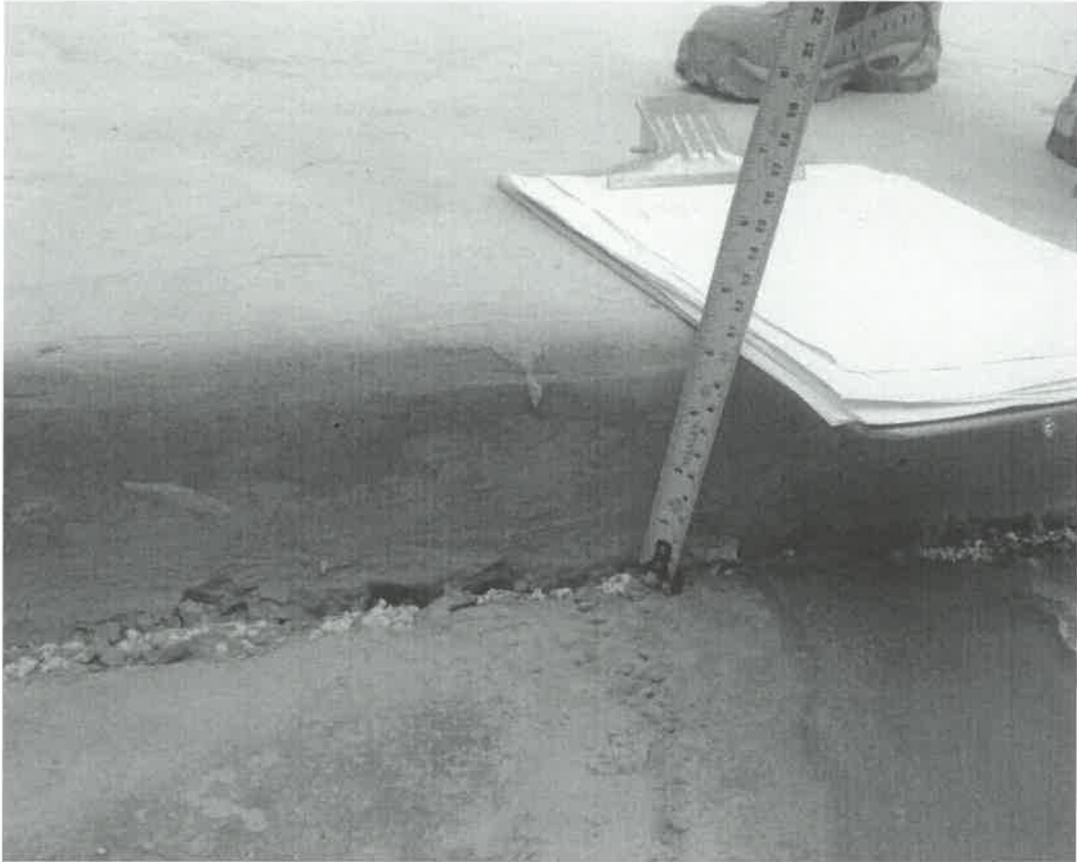
Espesor de losa de concreto 0.10m.(vaciado sobre losa existente)

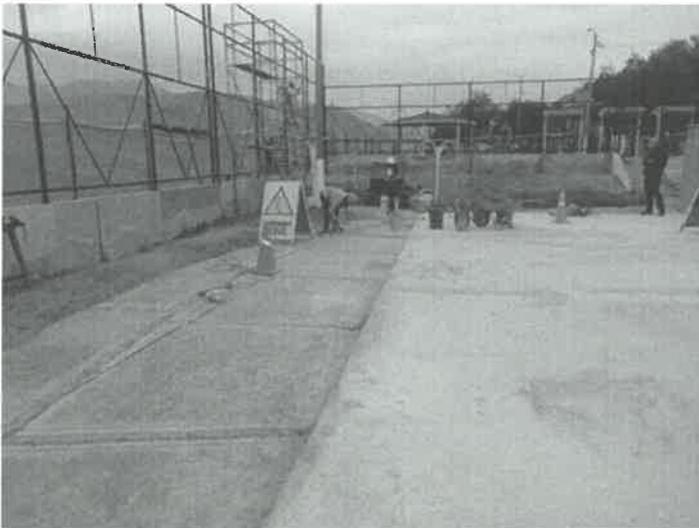
Mantenimiento de juntas de dilatación existentes en caminerías y veredas

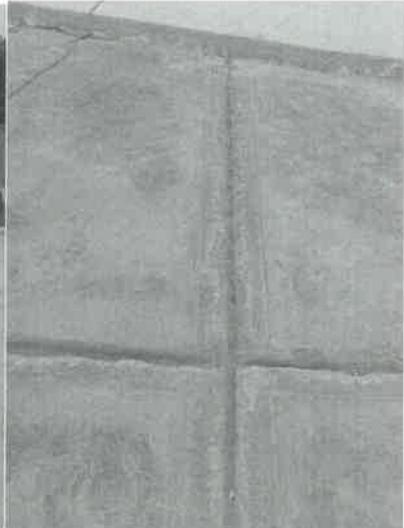
Detalle de junta de dilatación/sardinel existente

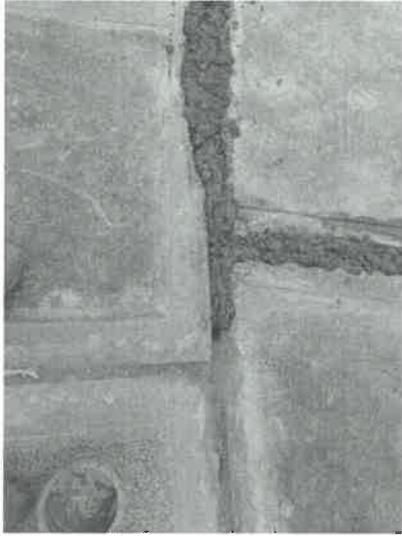
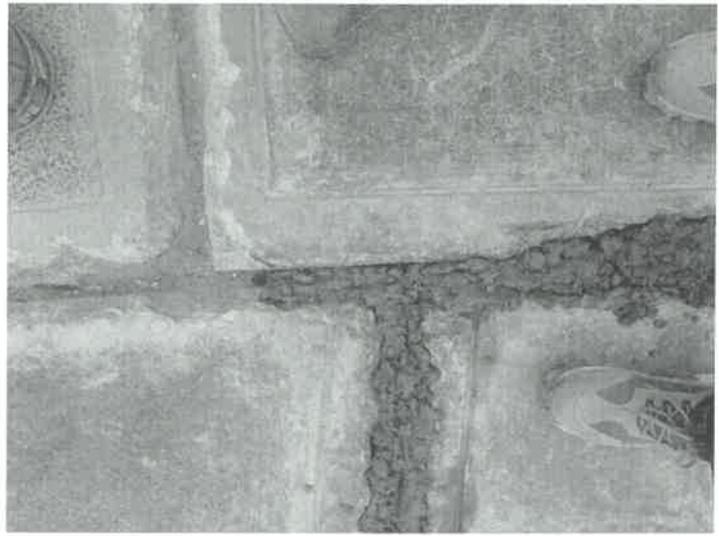
Relleno de juntas de dilatacion con mortero

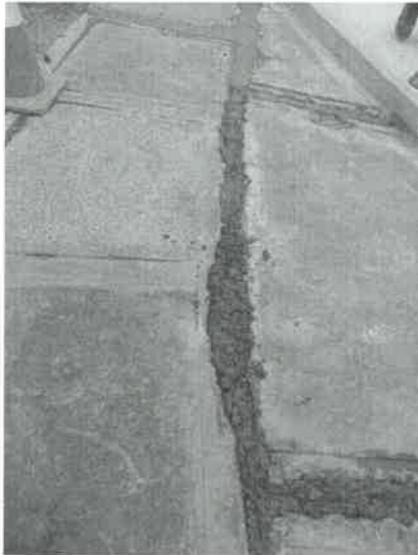
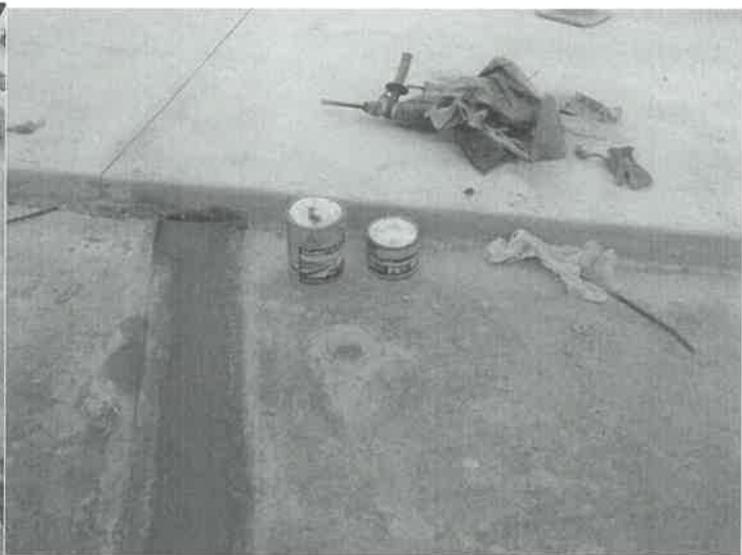
Relleno con mortero y acabado en zona de juntas. Responsable de obra informo que posterior a ello se ejecutara juntas de dilatación mediante corte en concreto.

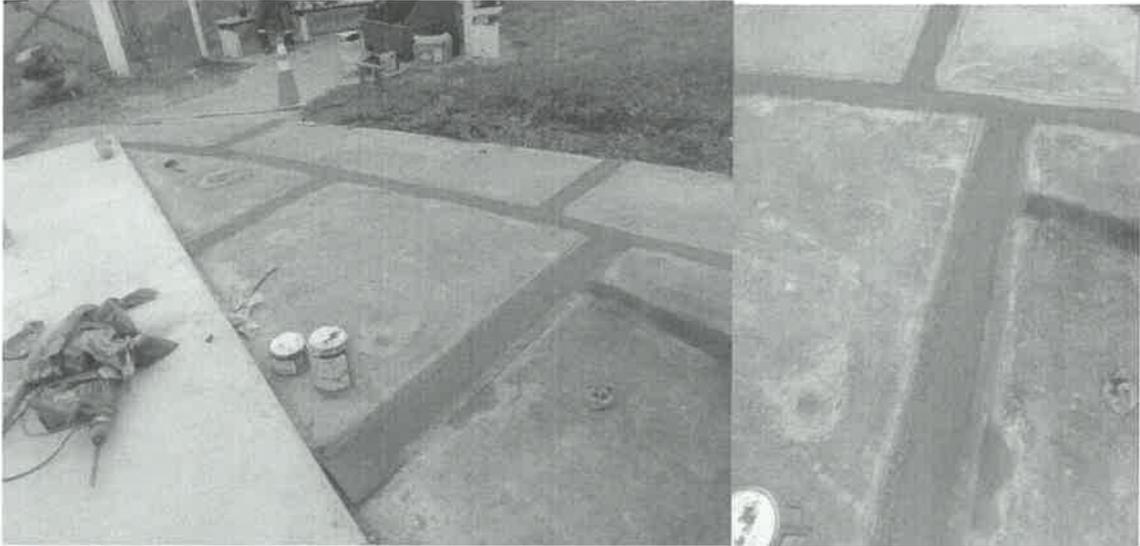
Acabado en juntas de dilación y sardineles.
