**INFORME DE HITO DE CONTROL  
N° 086-2024-OCI/5347-SCC**

**“MEJORAMIENTO Y AMPLIACION DEL SERVICIO  
EDUCATIVO DE LA I.E. AMPARO BALUARTE, EN EL  
DISTRITO DE MOQUEGUA - PROVINCIA DE MARISCAL  
NIETO - DEPARTAMENTO DE MOQUEGUA”**

**HITO DE CONTROL N° 4 – EJECUCIÓN FÍSICA DEL  
PROYECTO DE INVERSIÓN A AGOSTO DE 2024**

**MOQUEGUA, 22 DE AGOSTO DE 2024**

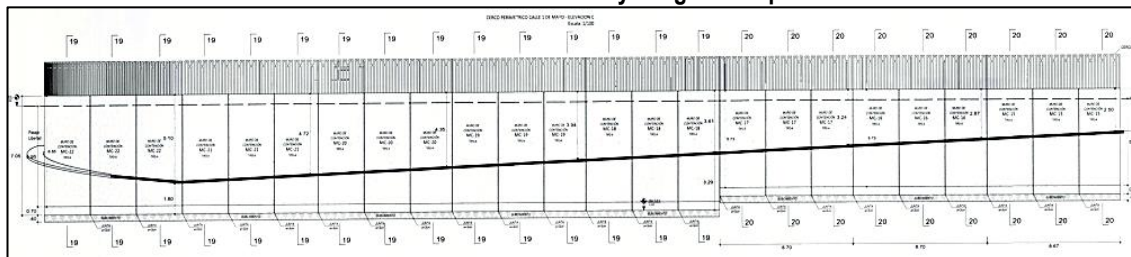
**Imagen n.º 1**  
**Muros de contención de las calles 1 de Mayo según el expediente técnico.**

Durante la visita de inspección física realizada a la obra el 12 de agosto de 2024<sup>2</sup>, se advirtió que se vienen ejecutando modificaciones en las partidas de los muros de contención ubicados en las calles 1 de Mayo, Loreto y Mercedes Cabello de Carbonera, además, el residente de obra indicó que se han realizado modificaciones que cuentan con planos aprobados por el inspector con su respectiva memoria de cálculo, por tanto, la comisión de control requirió los planos con los que se viene ejecutando la construcción de todos los muros de contención, siendo que el residente de obra hizo entrega de 6 planos firmados por él mismo y con visto bueno del inspector de obra, advirtiéndose las modificaciones que se aprecian en las siguiente imágenes.

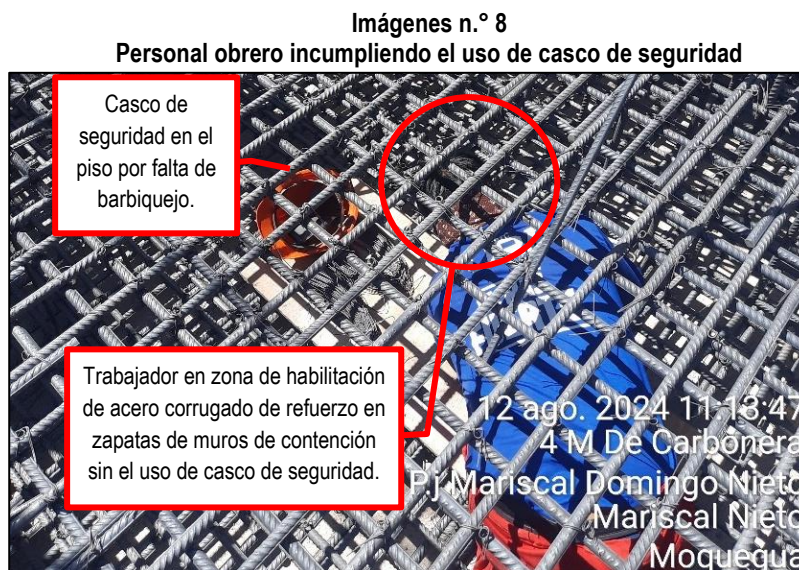
Durante la visita de inspección realizada el 12 de agosto de 2024, la comisión de control advirtió que personal de la obra, durante la ejecución de sus labores, no contaba con el casco de seguridad, conforme se aprecia en la siguiente imagen.

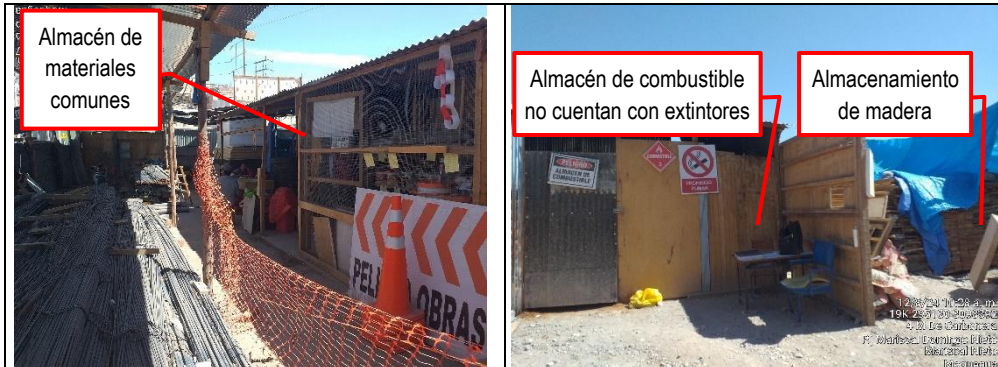
**Imágenes n.º 20 y 21**  
**Almacenamiento de materiales inflamables, además, el comedor, vestuarios y almacén de obra fueron construidos también con material inflamable.**

En la obra se vienen almacenando materiales inflamables (combustibles, madera, planchas de poliestireno expandido, entre otros), además, las áreas de almacenes, comedor y vestuarios son de material inflamable como triplay, madera, tela arpillera, malla raschel y polietileno; sin embargo, no se cuenta con extintores en la obra.

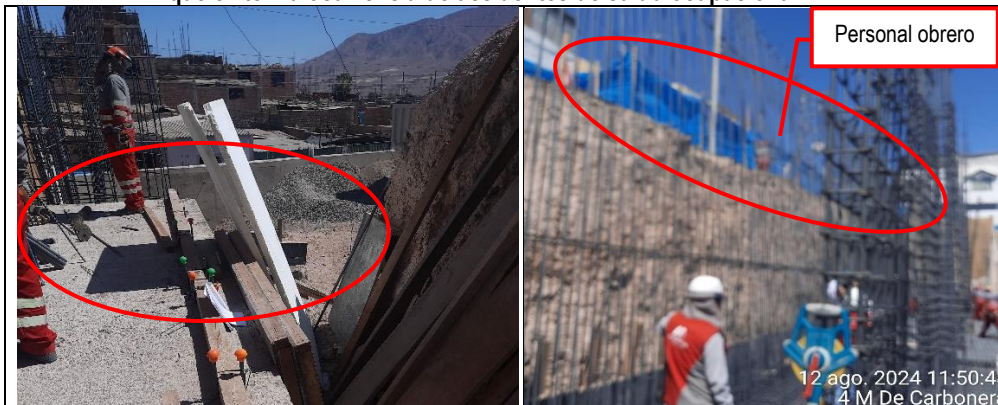
**Imágenes n.º 22 y 23**  
**Obra en construcción sin la señalización correspondiente y sin equipos de protección colectiva que eviten la ocurrencia de accidentes de salud ocupacional.**

Falta de baranda perimetral y señalización que advierta el riesgo de obstáculos y caídas a desnivel por parte de los trabajadores de la obra (se advierte personal obrero laborando al borde de un desnivel superior a 1,8 m).

Falta de baranda perimetral y señalización que advierta el riesgo de derrumbes y caídas a desnivel por parte de los trabajadores de la obra (se advierte personal obrero transitando al borde de un desnivel superior a 6 m).

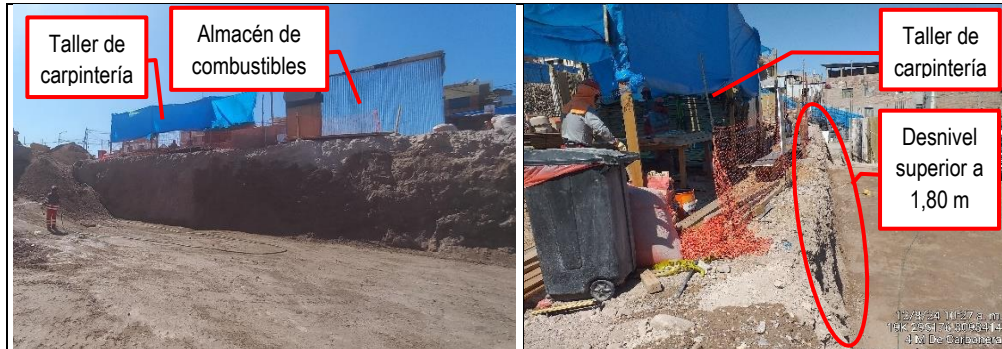
**Imágenes n.º 24, 25, 26, 27 y 28**  
**Obra en construcción sin la señalización correspondiente y sin equipos de protección colectiva que eviten la ocurrencia de accidentes de salud ocupacional.**

Falta de baranda perimetral y señalización que advierta el riesgo de derrumbes y caídas a desnivel por parte de los trabajadores de la obra (se advierte a un trabajador transitando cerca a un desnivel superior a 1,8 m sin protección colectiva que le impida acercarse mas).

Falta de baranda perimetral y señalización que advierta el riesgo obstaculos y caídas a desnivel por parte de los trabajadores de la obra (se advierte personal obrero laborando .cerca al borde de un desnivel superior a 1,8 m).

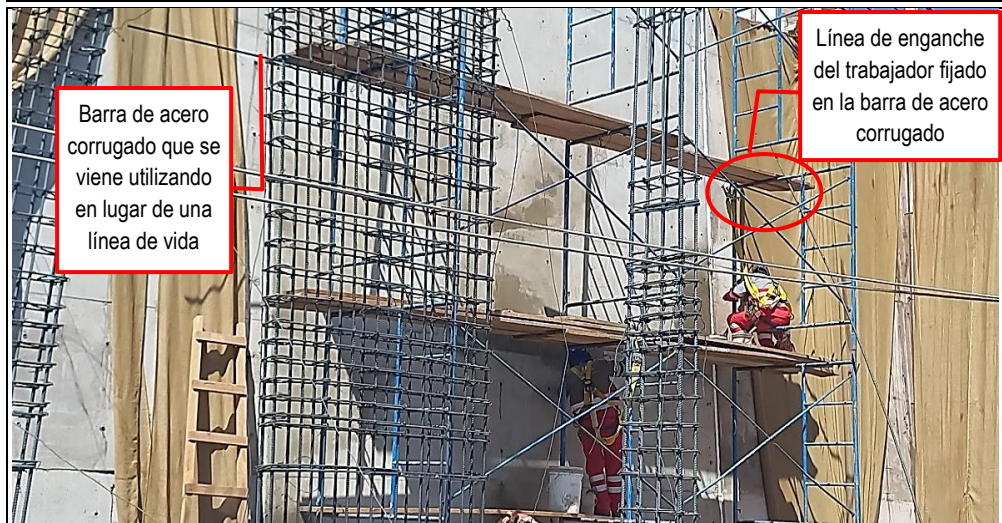
Ausencia de protecciones colectivas como las líneas de vida horizontales y verticales en trabajos en alturas de caída superiores a 1,80 m, advirtiendo el uso de una barra de acero corrugado en el que se fijó la línea de enganche del trabajador, la misma que no tiene ningun tipo de certificación por una entidad acreditada.

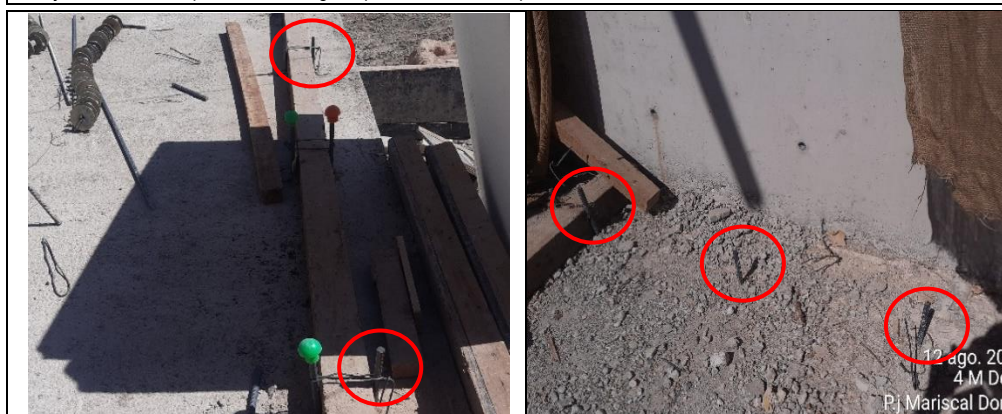
Retazos de barras de acero corrugado utilizados para trabajos de encofrado sin capuchones de seguridad.

Retazos de barras de acero corrugado que sobresalen de la superficie se encuentran sin capuchones de seguridad.

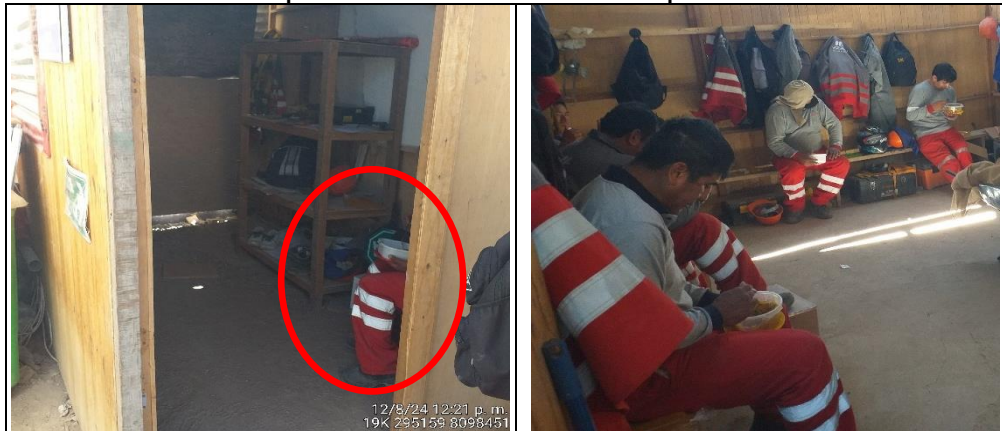
**Imágenes n.º 30, 31, 32, 33, 34 y 35**  
**Áreas de dirección y administrativas, así como las áreas de servicios y almacenamiento incumplen lo establecido en la normativa aplicable.**

El vestuario de damas no cuenta con piso de cemento (solado) o similar, además no cuenta con casilleros para cada trabajador y viene siendo utilizado como comedor.

El vestuario de varones no cuenta con casilleros para cada trabajador, además se viene utilizando como comedor sin contar con mesas y bancas.

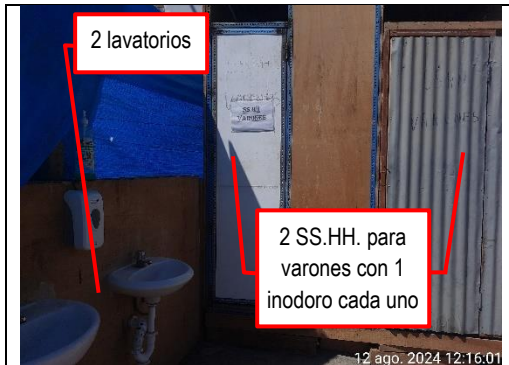
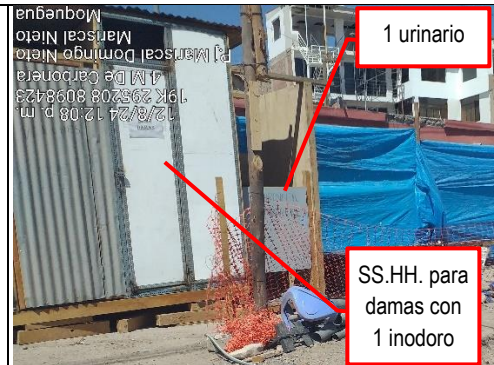
La obra solamente cuenta con 3 inodoros (2 de varones y 1 de damas), 1 urinario y 2 lavatorios; sin embargo, para los 66 trabajadores obreros que vienen laborando, deberían de contar con 5 inodoros, 10 lavatorios, 6 duchas y 4 urinarios.

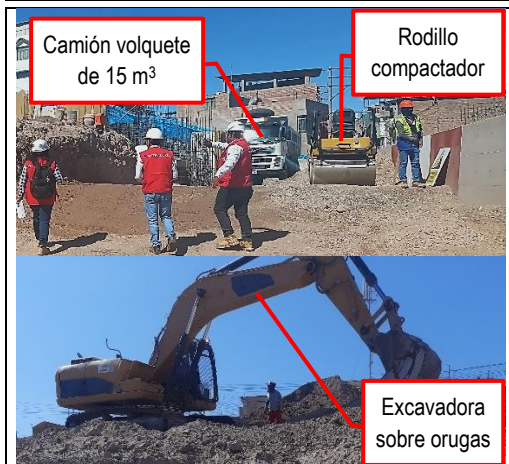
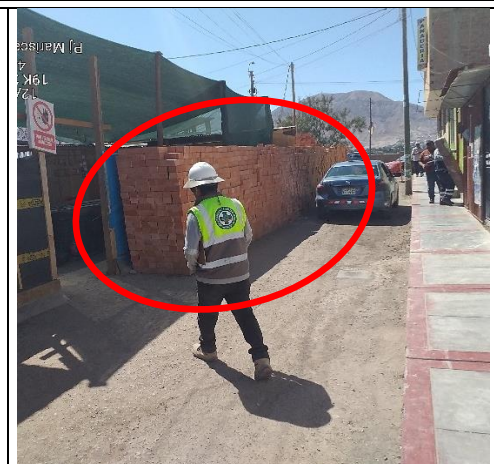
No existe un área de parqueo de maquinarias de construcción, por lo cual, se advierte que la maquinaria pesada se viene estacionando en las áreas de trabajo de la obra, originando el riesgo de accidentes de tránsito.

Se viene almacenando ladrillos de cerámica en plena vía pública (pasaje Libertad), generando el riesgo de pérdidas, considerando que estos bienes aún no se viene utilizando en la ejecución de la obra.

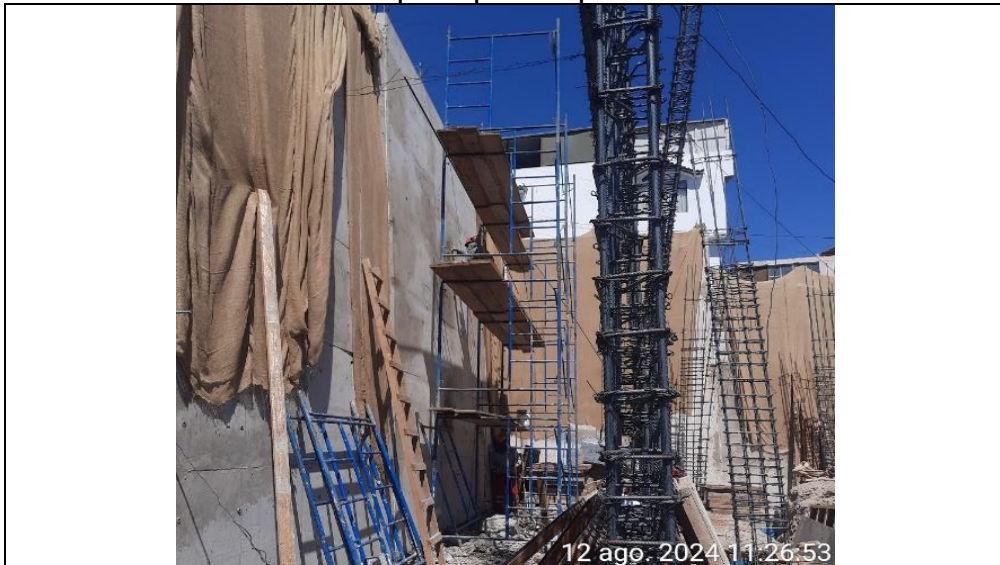
**Imágenes n.º 37, 38, 39, 40 y 41**  
**Incumplimientos en el uso de andamios metálicos, tablonces de madera para sus plataformas y ausencia de líneas de vida para el personal que utiliza estos andamios.**

Andamios de 4 cuerpos o niveles de altura que no se encuentran amarrados a estructuras estables, asimismo, las superficies de trabajo o plataformas no están completamente cubiertas con tablonces, no cuentan con pasamanos, barandas intermedias y rodapiés.

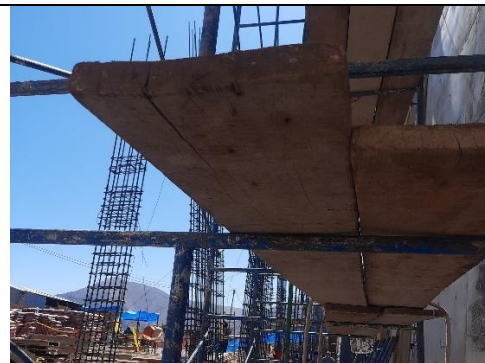
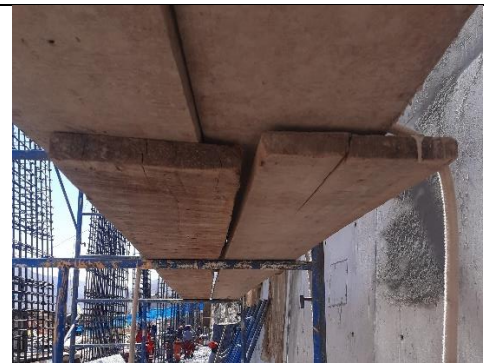
Los andamios de la obra cuentan con tablas de madera de 1 ½" de espesor con rajaduras.

- La superficie de trabajo será de paneles metálicos o de tablonces de madera tornillo (...). Los tablonces estarán libres de nudos, rajaduras, astillados o cualquier otro defecto que disminuya su resistencia estructural (...). El ancho de los tablonces será de 25 a 30 cm y su espesor de 5 cm. No se admiten tablas de menor espesor colocadas una sobre otra por ser su resistencia la que corresponde a una sola tabla.

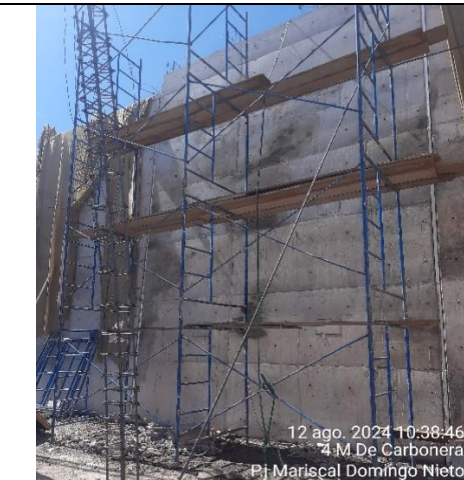
Los andamios solo cuentan con crucetas en un lado (siendo completamente inestables) y tienen 2 tablas de 1 ½" de espesor una sobre otra.

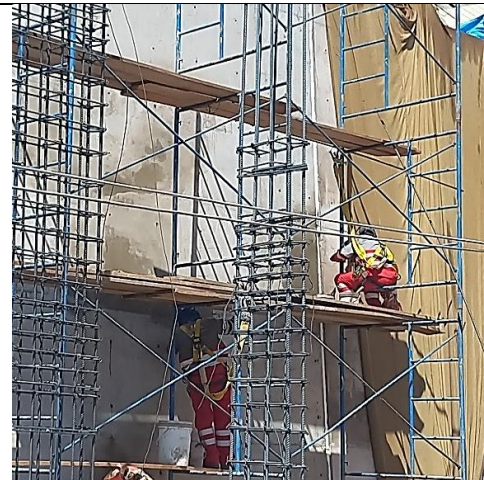
Los trabajadores fijan las líneas de enganche de sus arneses en barras de acero amarradas a los cuerpos de los andamios (no existe líneas de vida).

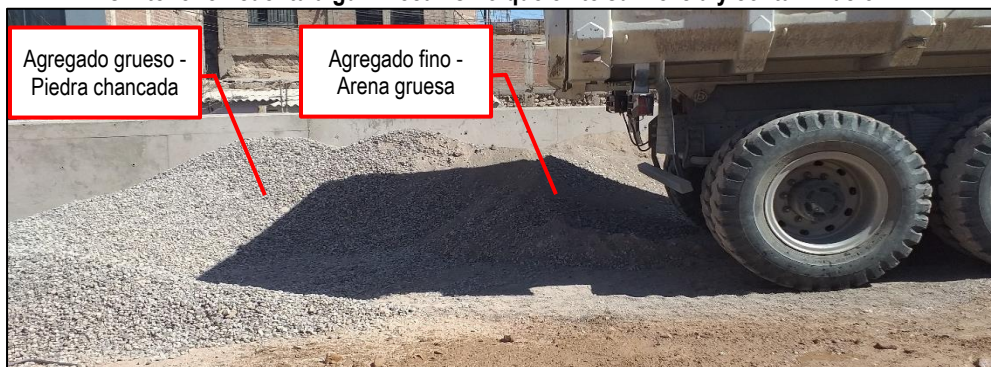
Durante la visita de inspección realizada el 12 de agosto de 2024<sup>11</sup>, la comisión de control evidenció que los agregados se encuentran almacenados directamente sobre el suelo, sin tener en cuenta algún mecanismo que evite su contaminación, a pesar que deben almacenarse de tal manera que se prevenga su mezcla, deterioro o la introducción de materiales extraños, conforme a lo establecido en el numeral 3.7.1, 3.7.2 y 3.7.4 de la Norma Técnica E.060, Concreto Armado del Reglamento Nacional de Edificaciones<sup>12</sup>. Lo descrito se aprecia en la siguiente imagen.

3.7.1 El material cementante y los agregados deben almacenarse de tal manera que se prevenga su deterioro o la introducción de materiales extraños.

3.7.2 Ningún material que se haya deteriorado o contaminado debe utilizarse en la elaboración del concreto.

**Arena gruesa y piedra chancada se vienen almacenado apoyados directamente sobre el suelo, sin tener en cuenta algún mecanismo que evite su mezcla y contaminación.**

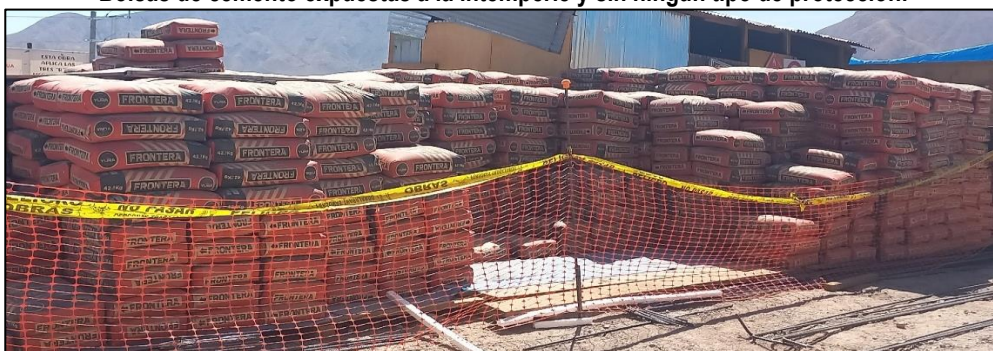
Asimismo, se evidenció que las bolsas de cemento estaban expuestas a la intemperie, sin ningún tipo de protección que evite la humedad del ambiente o agua producto de las lluvias o la acción del hombre, además, las bolsas de cemento estaban almacenadas en pilas de hasta 12 bolsas y no estaban cubiertas con plástico u otro material de protección, incumpliendo lo establecido en el literal b) del numeral 3.7.3 de la Norma Técnica E.060<sup>13</sup>, Concreto Armado, conforme se aprecia en la siguiente imagen.

**Bolsas de cemento expuestas a la intemperie y sin ningún tipo de protección.**

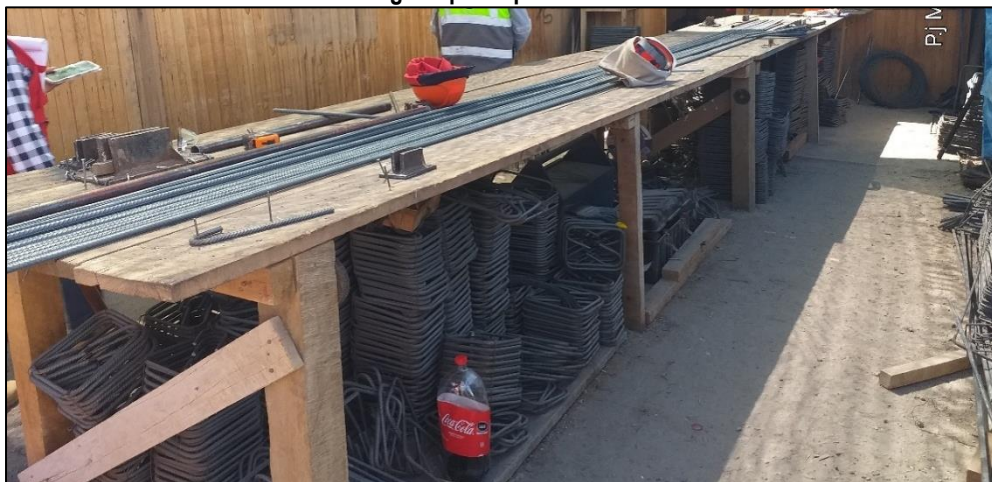
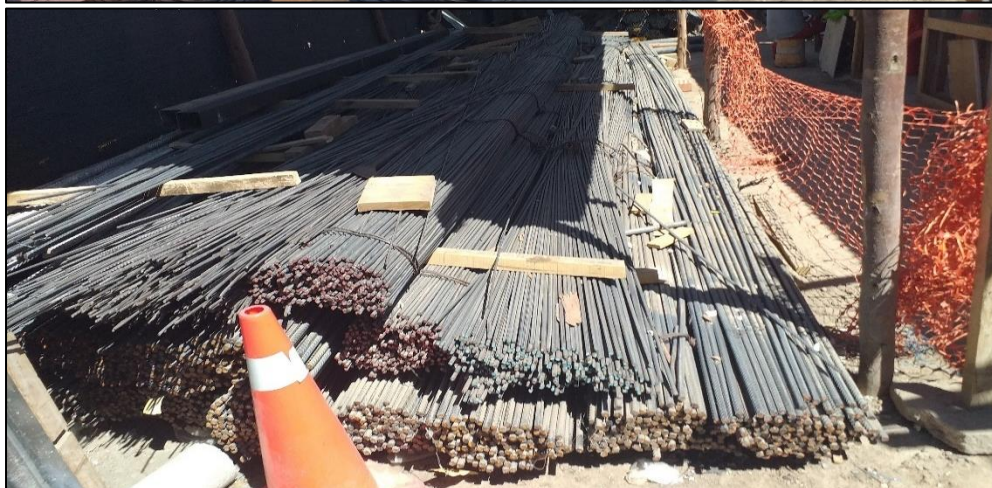
De igual forma, se advierte que las barras de acero no estaban protegidas contra la humedad, por cuanto estaban expuestas a la intemperie, en contacto directo con el suelo, incumpliendo lo establecido en el numeral 3.7.5 de la Norma Técnica E.060, Concreto Armado<sup>14</sup>. Al respecto, se

precisa que esta situación podría ocasionar la oxidación y el deterioro del material antes de su colocación en las estructuras de concreto armado. La situación expuesta se puede apreciar en las siguientes imágenes.

**Estribos de acero corrugado en contacto directo con el suelo y barras de acero corrugado almacenados sin ningún tipo de protección contra la humedad.**

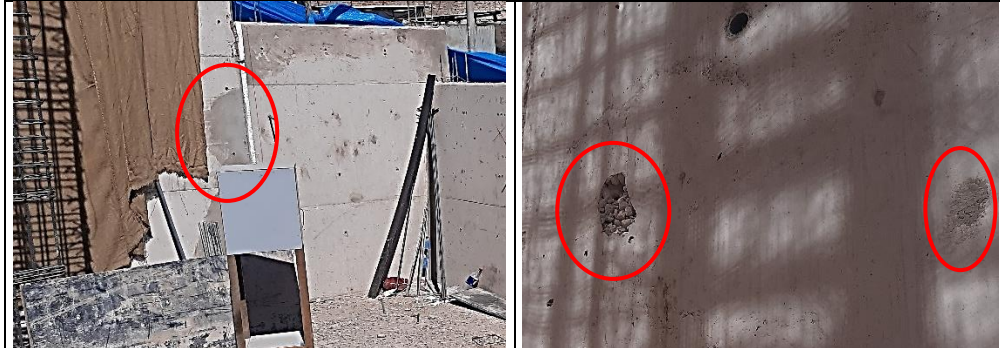
**Imágenes n.º 46, 47, 48, 49, 50 y 51**  
**Estribos de acero corrugado en contacto directo con el suelo y barras de acero corrugado almacenados sin ningún tipo de protección contra la humedad.**

Por otro lado, la comisión de control advirtió que se viene realizando resanes debido a la presencia de oquedades o vacíos en el concreto (cangrejeras), lo cual evidencia deficiencias en la colocación y compactación del concreto; asimismo, durante la visita de inspección se advirtió que las telas de yute utilizadas para contribuir con el curado del concreto estaban completamente secas, al igual que las superficies de todos los elementos de concreto, lo cual evidencia que no se viene realizando un curado que pueda garantizar que el concreto se mantenga permanentemente húmedo por lo menos durante los primeros 7 días después de su colocación, conforme se establece en los numerales 5.10 y 511 de la Norma Técnica E.060, Concreto Armado<sup>15</sup>, todo conforme se aprecia en las siguientes imágenes.

Vacios u oquedades en el concreto y resanes para cubrir estas deficiencias.

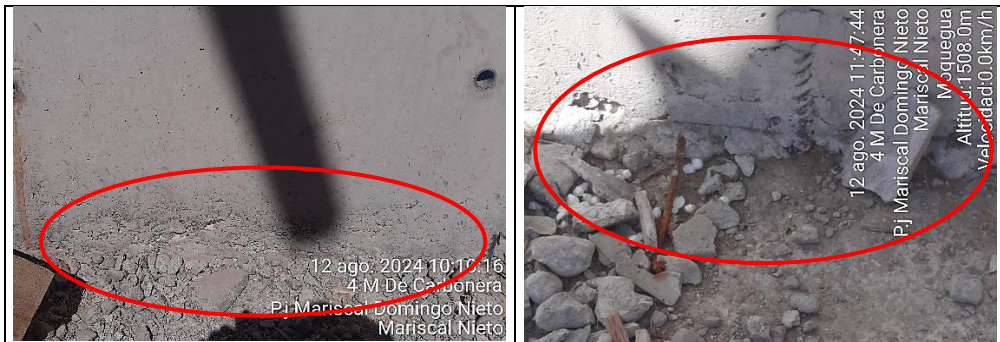
Vacios u oquedades en el concreto ubicados en la union de las pantallas y zapatas de los muros de contención.

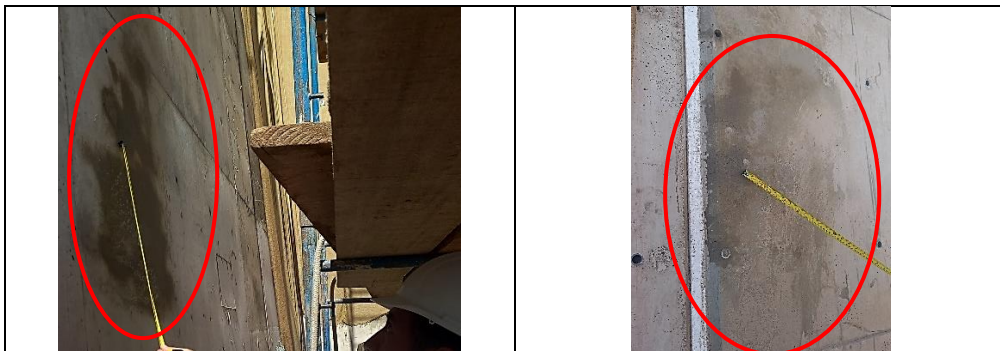
Resanes para cubrir los vacios u oquedades en el concreto en las pantallas de los muros de contención.

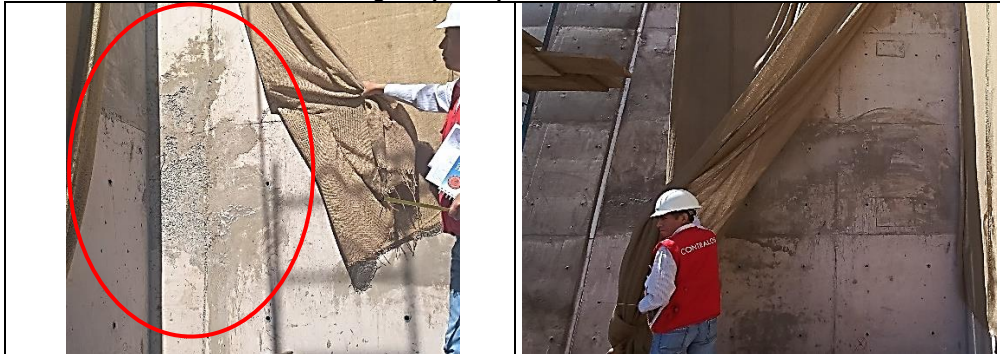
**Imágenes n.º 52, 53, 54, 55, 56 y 57**  
**Estribos de acero corrugado en contacto directo con el suelo y barras de acero corrugado almacenados sin ningún tipo de protección contra la humedad.**

Resanes para cubrir los vacíos u oquedades en el concreto en las pantallas de los muros de contención, asimismo, las telas de yute y las superficies del concreto se encontraron completamente secas.

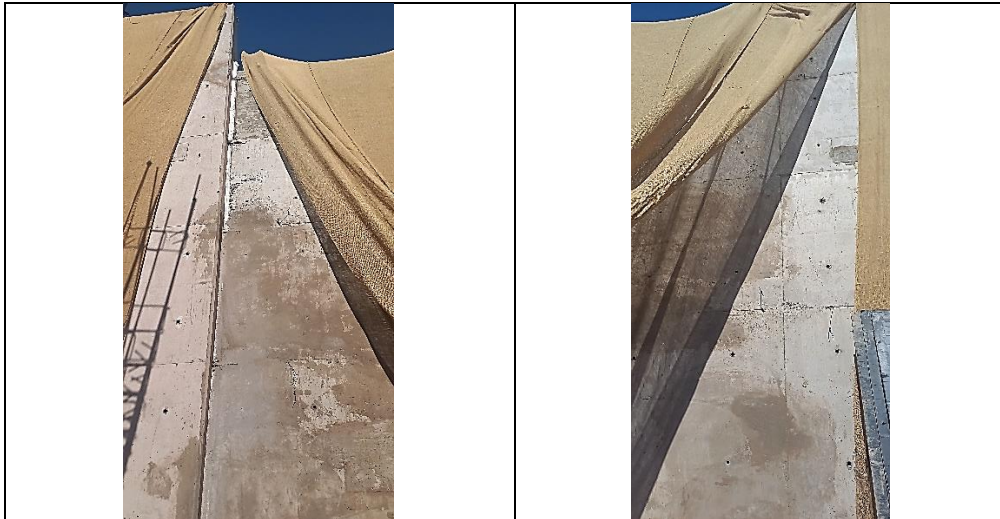
Resanes para cubrir los vacíos u oquedades en el concreto en las pantallas de los muros de contención, asimismo, las telas de yute y las superficies del concreto se encontraron completamente secas.

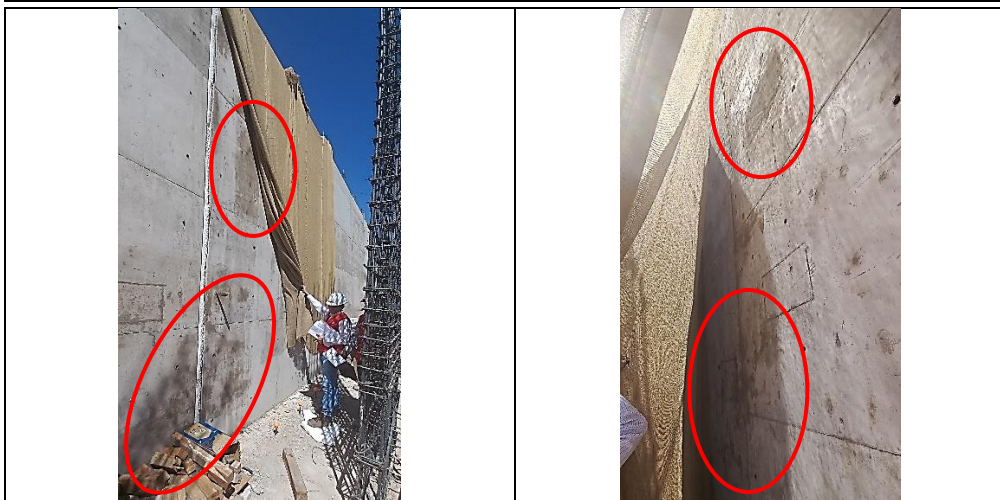
Resanes para cubrir los vacíos u oquedades en el concreto en las pantallas de los muros de contención, asimismo, las telas de yute y las superficies del concreto se encontraron completamente secas.

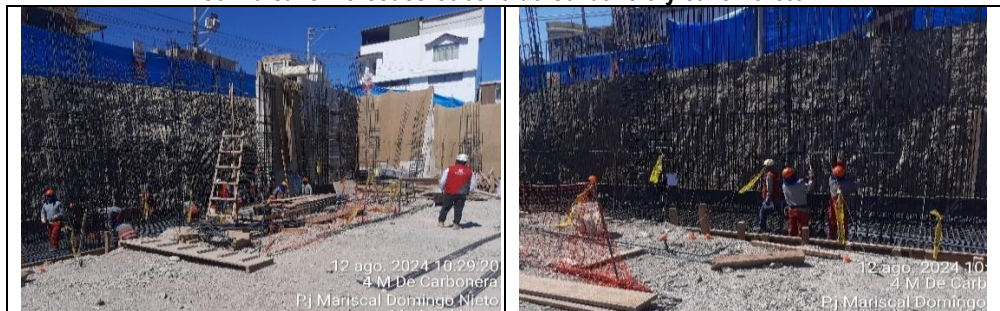
**Imágenes n.° 72, 73, 74, 75, 76 y 77**  
**Partidas pendientes de ejecución para la construcción de los muros de contención colindantes con la calle Mercedes Cabello de Carbonera y calle Loreto.**

Armado de acero estructural para muros de contención colindantes a la calle Mercedes Cabello de Carbonera.

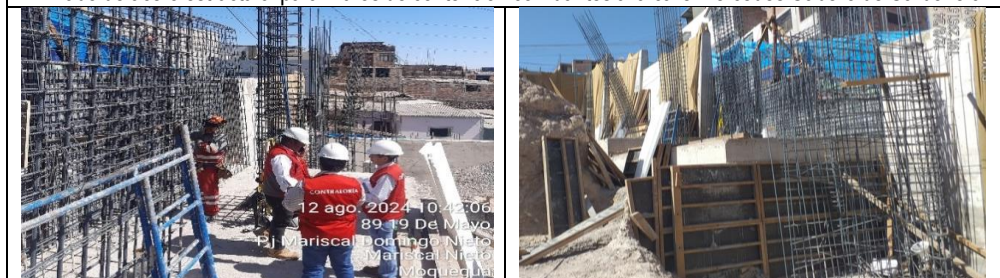
Armado de acero estructural para muros de contención colindantes con la calle Loreto.

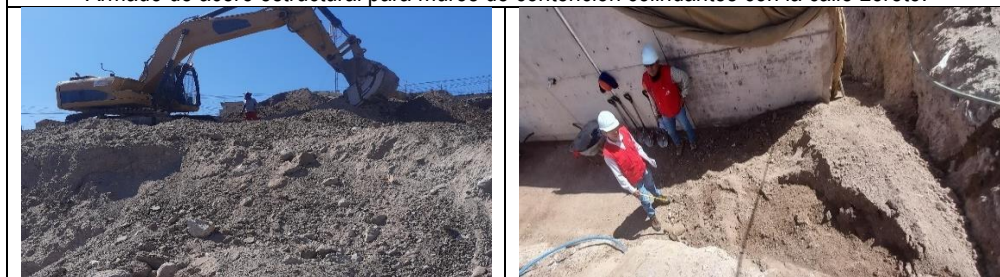
Trabajos de acarreo de material propio para rellenos controlados, asimismo, se aprecia la falta de culminación de los trabajos de rellenos controlados para los muros de contención de la calle Mercedes C. Carbonera.
