INFORME DE HITO DE CONTROL
N° 056-2024-OCI/5334-SCC

**EJECUCIÓN DEL SALDO DE OBRA: “MEJORAMIENTO DEL
SERVICIO EDUCATIVO EN LA INSTITUCIÓN EDUCATIVA
N° 40472 CARLOS M. FEBRES, DISTRITO DE MOLLENDO,
PROVINCIA DE ISLAY – AREQUIPA – II ETAPA”**

**HITO DE CONTROL N° 1 – EJECUCIÓN DE SALDO DE OBRA AL 16 DE
AGOSTO DE 2024**

**PERÍODO DE EVALUACIÓN DEL HITO DE CONTROL:
DEL 12 AL 16 DE AGOSTO DE 2024**

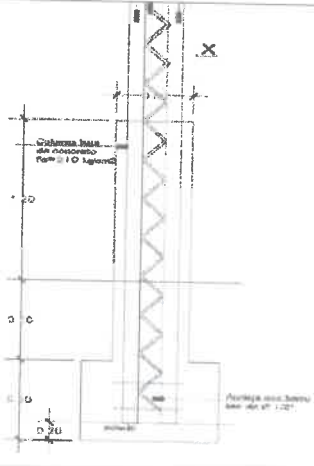
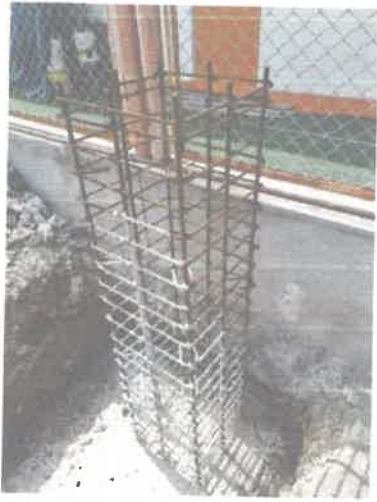
IMAGEN N° 1
INSPECCIÓN DE LA COLUMNA CM-1 DEL ÁREA DEL POLIDEPORTIVO

Como se puede evidenciar, los resultados contenidos en los certificados de ensayos, respecto al elemento estructural "zapatas de pedestales en losa deportiva", tiene una resistencia a la compresión de concreto al décimo noveno día de 199,4 kg/cm² y 188,6 kg/cm², cuando debió tener 210 kg/cm², asimismo en referencia a la: escalera, placa, viga sum, siendo todos elementos estructurales, tienen una resistencia a la compresión al catorceavo día de: 201,2 kg/cm², 197,8 kg/cm², 196,6 kg/cm², cuando debieron tener todas ellas una resistencia a la compresión del concreto de 210 kg/cm², observando que se encuentran por debajo de la resistencia de compresión del concreto; así mismo, es importante precisar que únicamente se cuenta con ensayos de control de calidad de concreto a los 7 y 14 días y no se encontraron

Imagen A: En la presente imagen se visualiza el plano en planta de la columna MC-1 del plano de Estructuras de Cimentación de Planimetría General lamina E-01 del saldo de Obra la cual indica que la resistencia requerida para zapatas es de 210 kg/cm².

Imagen B: En la presente imagen tomada en la visita de control el día 13 de agosto de 2024, se visualiza la zapata de la columna MC-1 perteneciente al ítem 05.01.04 Cobertura de protección solar del saldo de Obra, según los resultados de las pruebas de resistencia a los 19 días de edad, la zapata presenta una resistencia de 188,6 kg/cm².

El incumplimiento de la resistencia a la compresión de concreto de los elementos estructurales: zapata, escalera, plaza, viga SUM y pedestales en losa deportiva, podría generar posibles fallas estructurales, acortamiento de la vida útil de la infraestructura, así como afectaría el logro de los objetivos del proyecto de inversión.

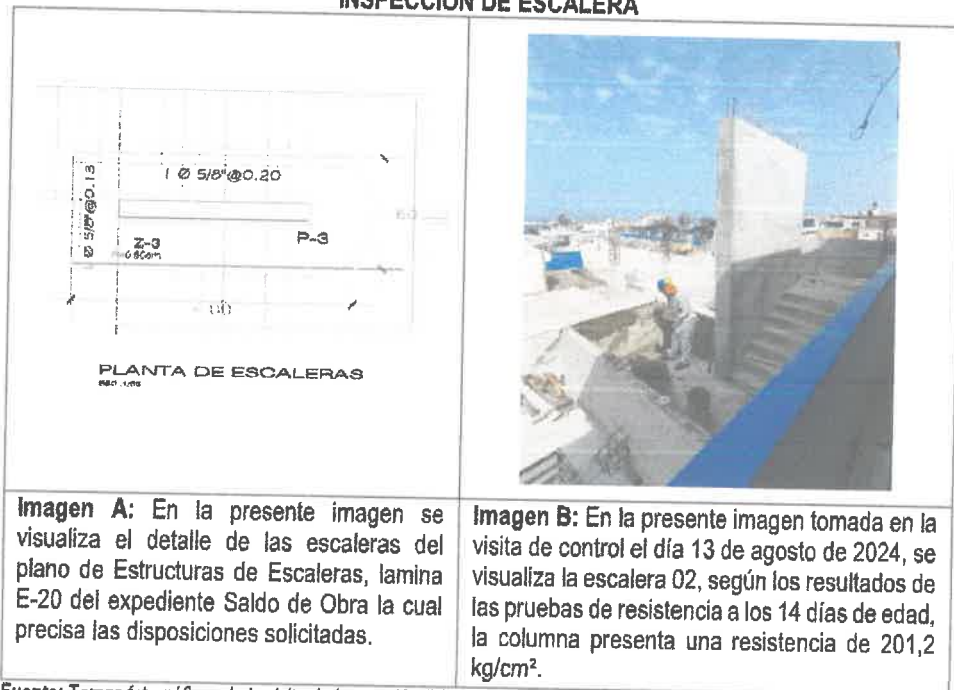
IMAGEN N° 2
INSPECCIÓN DE ESCALERA

Al respecto, se realizó la verificación de los certificados de controles de calidad de los elementos estructurales: zapata, escalera, placa viga SUM y pedestales en losa deportiva; revelándose que, no cumplen los parámetros mínimos de resistencia a la compresión de los 7 días y 14 días, conforme se muestra en el siguiente detalle:

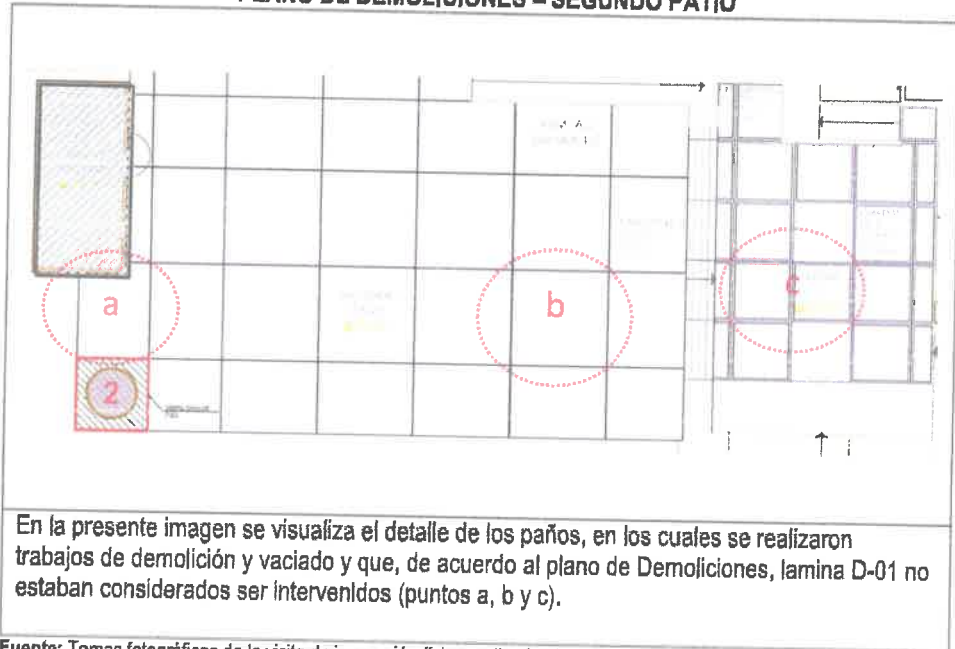
IMAGEN N° 3
PLANO DE DEMOLICIONES – SEGUNDO PATIO

Durante la inspección física realizada el 13 de agosto de 2024, documentada en el acta de visita n.º 002-2024-OCI/SCC-CARLOS M. FREBRES, se evidenció la ejecución de trabajos de demolición y vaciado de paños de losa ubicados en el segundo patio y patio de honor los cuales no estaba previstas de acuerdo al expediente técnico de saldo de obra, como muestra el plano de demoliciones D-01 siguiente:

En la presente imagen se visualiza el detalle de los paños, en los cuales se realizaron trabajos de demolición y vaciado y que, de acuerdo al plano de Demoliciones, lamina D-01 no estaban considerados ser intervenidos (puntos a, b y c).

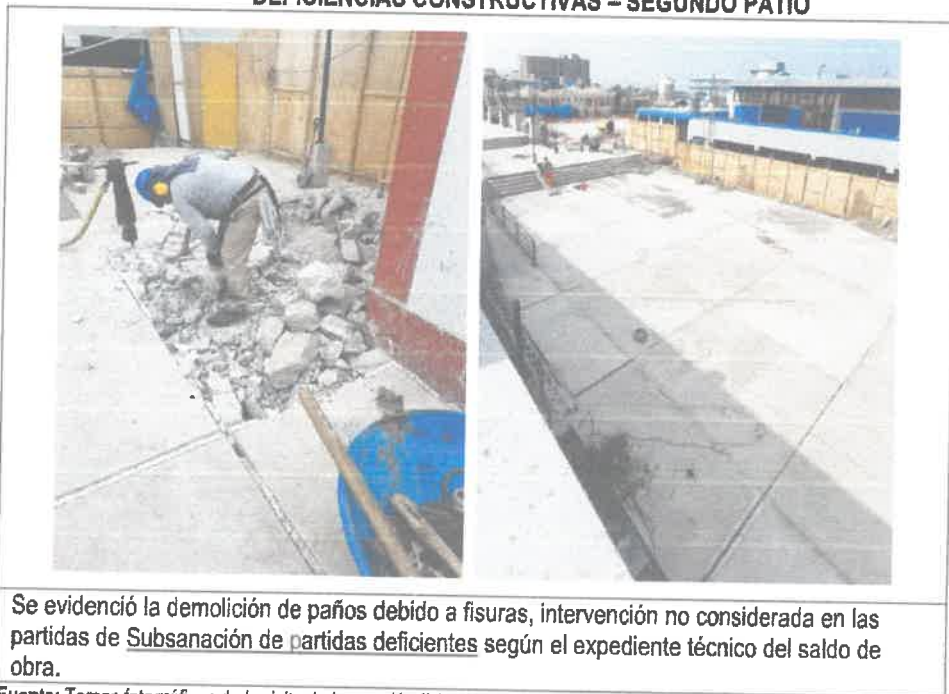
IMAGEN N° 4
DEFICIENCIAS CONSTRUCTIVAS – SEGUNDO PATIO

Se evidenció la demolición de paños debido a fisuras, intervención no considerada en las partidas de Subsanación de partidas deficientes según el expediente técnico del saldo de obra.

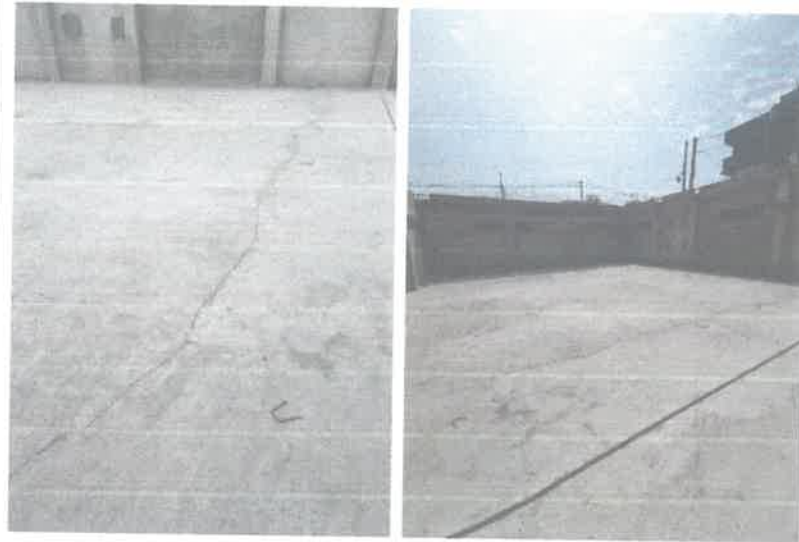
IMAGEN N° 5
DEFICIENCIAS CONSTRUCTIVAS – SALA DE USOS MULTIPLES (AMBIENTE SUM)

Asimismo, en el aula SUM "SALA DE USOS MULTIPLES" se observaron fisuras tanto transversales como longitudinales en el piso de concreto y que se habían realizado trabajos de corte de piso para la generación de juntas sin embargo, estos trabajos no estaban previstas dentro de las actividades de Subsanación de partidas deficientes de acuerdo a los Plano de demolición D-01 del Expediente técnico de saldo de obra, como se aprecia en la siguiente imagen:

Se evidenció la demolición de paños debido a fisuras, intervención no considerada en las partidas de Subsanación de partidas deficientes según el expediente técnico del saldo de obra.

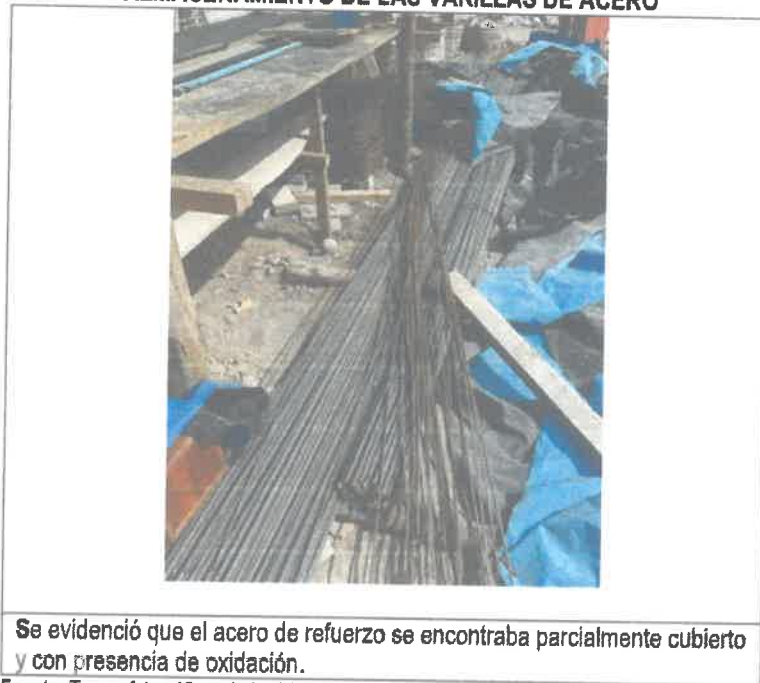
IMAGEN N° 7
ALMACENAMIENTO DE LAS VARILLAS DE ACERO

Respecto a las varillas de acero de refuerzo, durante la visita se evidenció que el acero se encontraba parcialmente cubierto y presentaba tramos con corrosión. Esta condición puede comprometer las propiedades mecánicas de los elementos de concreto y, además, podría ocasionar costos adicionales para su limpieza y mantenimiento, como se detalla en la imagen.

Se evidenció que el acero de refuerzo se encontraba parcialmente cubierto y con presencia de oxidación.
