**INFORME DE HITO DE CONTROL
Nº 091-2024-OCI/5347-SCC**

**“CONSTRUCCIÓN DE LA RED VIAL DEPARTAMENTAL
DISTRITO LLOQUE - (C.P. SAN CRISTOBAL DE TORATA -
C.P. HUARINA), DISTRITO MATALAQUE, PROVINCIA
GENERAL SÁNCHEZ CERRO, REGIÓN MOQUEGUA” –
COMPONENTE I**

**HITO DE CONTROL Nº 3 – EJECUCIÓN FÍSICA DEL
PROYECTO DE INVERSIÓN A AGOSTO DE 2024**

**PERÍODO DE EVALUACIÓN DEL HITO DE CONTROL:
DEL 4 DE SETIEMBRE DE 2024 AL 10 DE SETIEMBRE DE 2024**

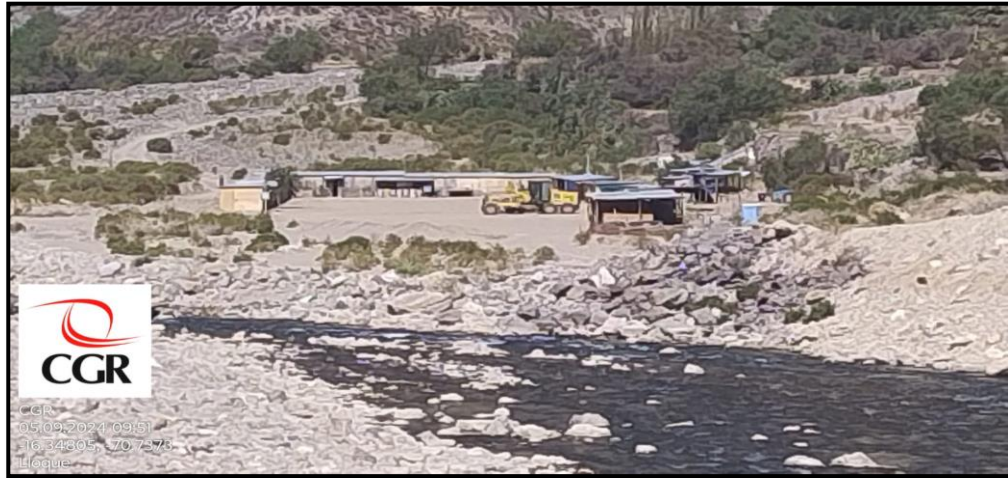
En la inspección física realizada por la Comisión de Control los días 4 y 5 de setiembre de 2024, se verificó que el campamento, almacén, maquinarias y equipos de la obra, se encuentran ubicados al margen derecho del río Tambo, cuyo trayecto del agua en línea recta, se conduciría directamente al campamento, tal como se muestra a continuación:

Imagen n.º 1
Ubicación del campamento de obra al margen derecho del río Tambo

Cabe señalar que según el Senahmi², la temporada de lluvias en dicho sector inicia en el mes de setiembre y culmina en el mes de abril, intensificándose durante los meses de diciembre a marzo, por lo que dicha situación podría generar desbordes del agua que discurre y generaría inundaciones, lo que afectaría el campamento, los bienes que se encuentran en el almacén, así como, las maquinarias y equipos necesarios para la oportuna ejecución de la obra, más aún si durante el primer trimestre del 2024, ya se presentó un incidente de similar, con la cual se afectó los bienes de almacén de obra y los equipos para la ejecución de los trabajos, siendo de señalar que en el campamento de obra se encuentran dos (2) mezcladoras de concreto inoperativas³ producto de dicha inundación.

La situación descrita pone en riesgo los bienes adquiridos para la ejecución del proyecto y la integridad del personal de obra, limitando la disponibilidad de los recursos y los consecuentes sobrecostos en reparaciones y reposiciones de los mismos, ello debido a que el campamento de obra se encuentra a la ribera del río Tambo.

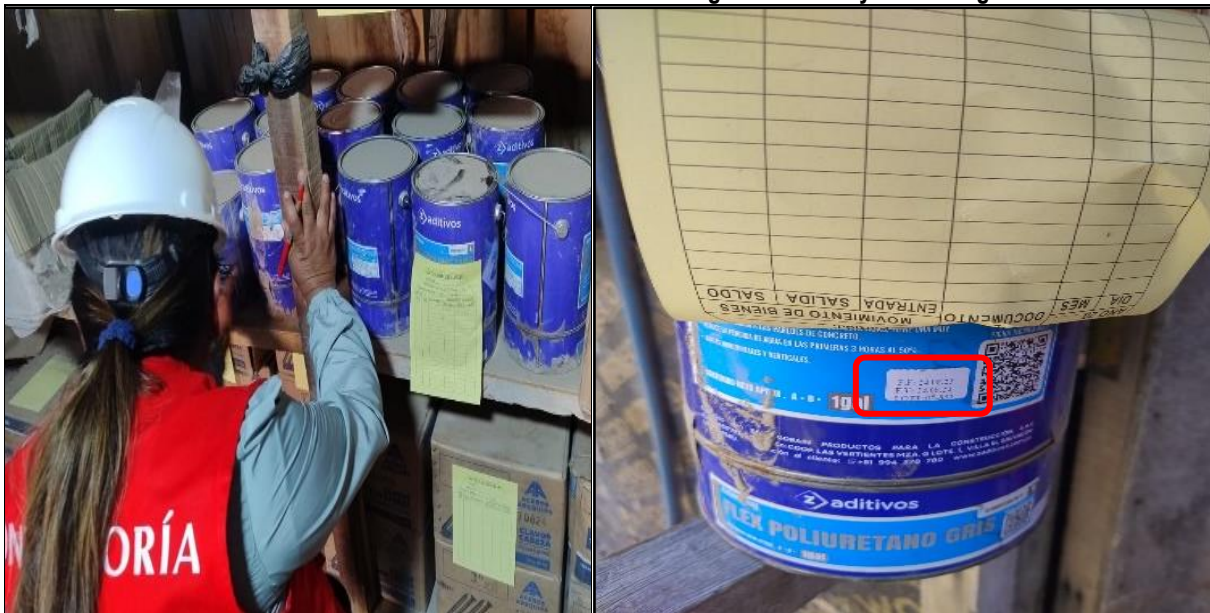
En la inspección física realizada a las instalaciones del almacén de obra, el 4 y 5 de setiembre de 2024⁴, la Comisión de Control verificó que quince (15) latas, de un galón cada uno, del insumo sellador “Flex Poliuretano Gris”, (Componente A + componente B), de la marca “Z aditivos”, tienen como registro de vencimiento las fechas de 18 de agosto de 2024 y 24 de agosto del 2024, tal como se visualiza en la imagen siguiente:

Imagen n.º 2
Sellador “Flex Poliuretano Gris” venció el 18 de agosto de 2024 y el 24 de agosto de 2024

Es decir, que las quince (15) latas del sellador “Flex Poliuretano Gris”, (Componente A + componente B), pudo ser utilizado antes de su vencimiento, 18 de agosto de 2024 y 24 de agosto del 2024, dado que, la partida “02.04.03 Cunetas” se culminó al 100% al mes junio de 2024.

La situación expuesta pone en riesgo el adecuado uso de los bienes adquiridos para el proyecto de inversión, dado que, el responsable del proyecto concluyó la partida "02.04.03 cunetas" en junio de 2024 y no aplicó el sellador "Flex Poliuretano Gris", (Componente A + componente B), que con el paso del tiempo venció, evidenciando falta de control en los trabajos ejecutados en campo.

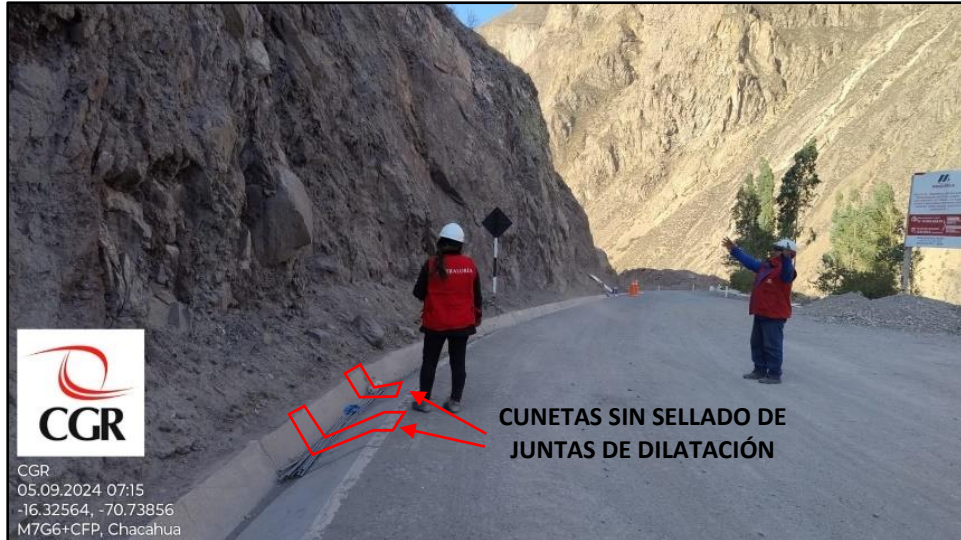
Imagen n.º 3

Respecto al uso insumo sellador “Flex Poliuretano Gris” en juntas de dilatación de obras de concreto simple y/o concreto armado, debemos señalar que según la valorización al mes de julio de 2024, la partida “02.04.03 Cunetas” se encuentra culminada al 100% al mes junio de 2024; sin embargo, en la inspección realizada al trayecto de la vía, se verificó que las juntas de dilatación de las cunetas tienen material provisional propios del proceso constructivo (teknopor) sin el sellado con el aditivo respectivo que garantice la impermeabilidad de la junta, según se muestra en la siguiente imagen:

Construcción de la carretera Lloque – Torata, vía afirmada y cunetas sin sellado de juntas

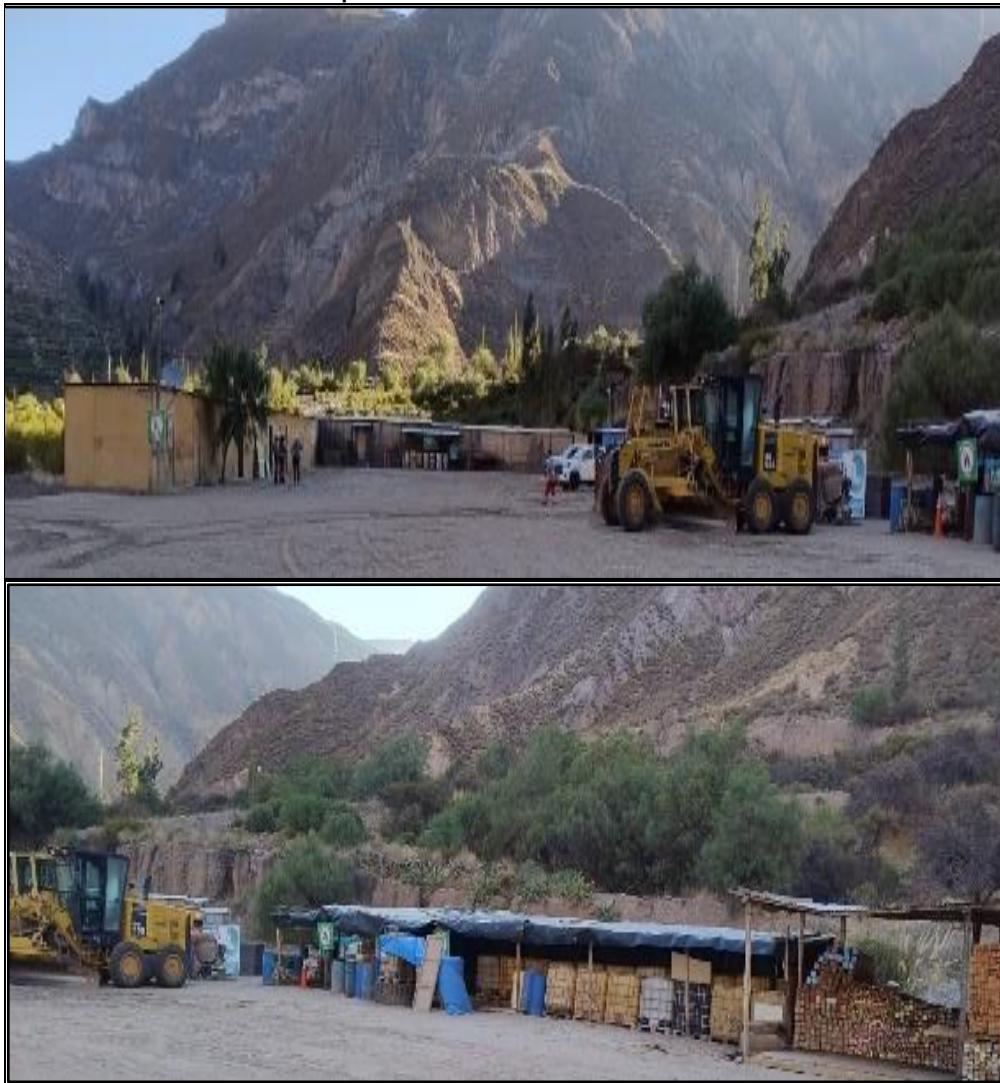
En la inspección física realizada del 4 al 5 de setiembre de 2024, la Comisión de Control verificó que la obra si bien cuenta con un Plan de Seguridad y Salud en el Trabajo, en el que se ha establecido las zonas de riesgo, así como, las áreas del campamento y de las zonas de ejecución de trabajos que deben llevar señalización; sin embargo, durante el recorrido a la obra se verificó que en dichas zonas no se ha colocado la señalización de seguridad, tal como se muestra a continuación

Imágenes n.º 4 y n.º 5
Campamento de obra sin la señalización

En tal sentido, durante la ejecución de la obra no se vendría dando cumplimiento al Plan de Seguridad y Salud en el Trabajo, debido a que el campamento y las zonas donde se vienen ejecutando trabajos no cuentan con la señalización de seguridad, debido a que estas se encuentran almacenadas.

La situación expuesta, podría afectar la seguridad del personal y la organización durante la ejecución de la obra, dado que, el campamento y zonas de trabajo no cuentan con la señalización establecida en el Plan de Seguridad y Salud en el Trabajo.

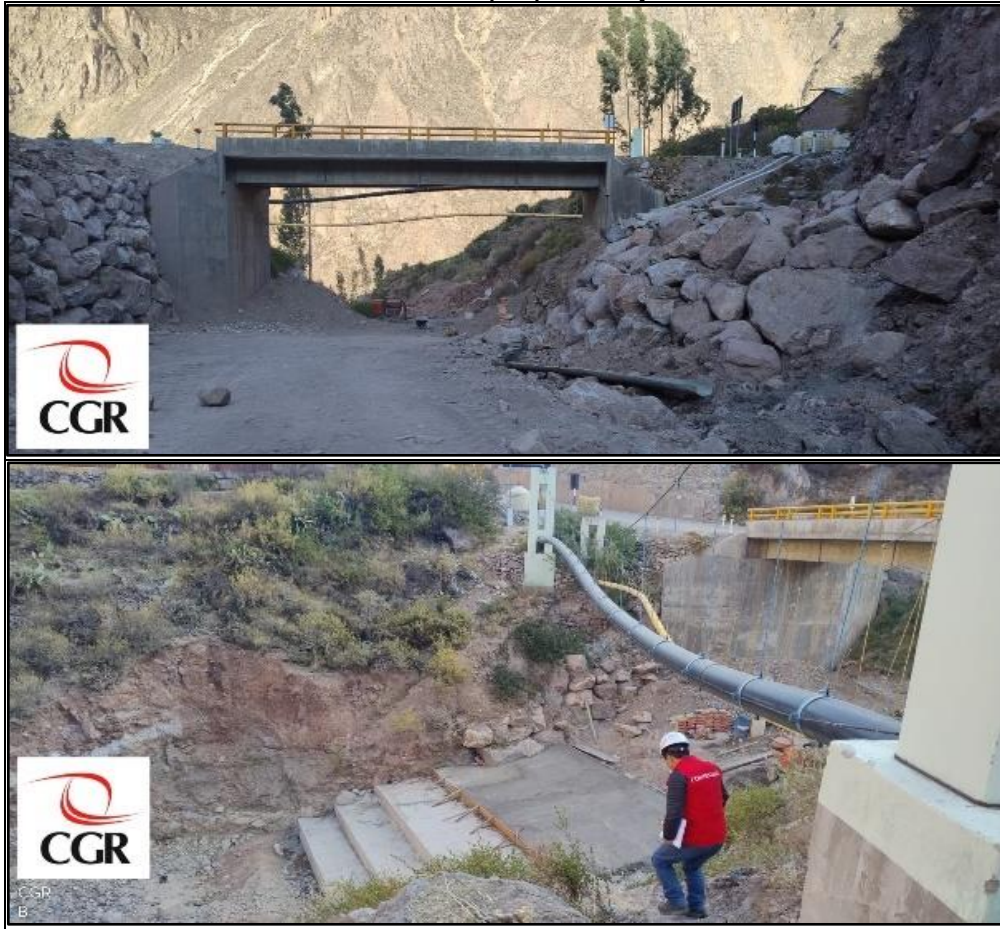
Imagen n.º 6 y 7
Zona de trabajo sin señalización preventiva, ejecución partida “03.09 Dentellón y aliviadero de concreto ciclópeo para barraje”

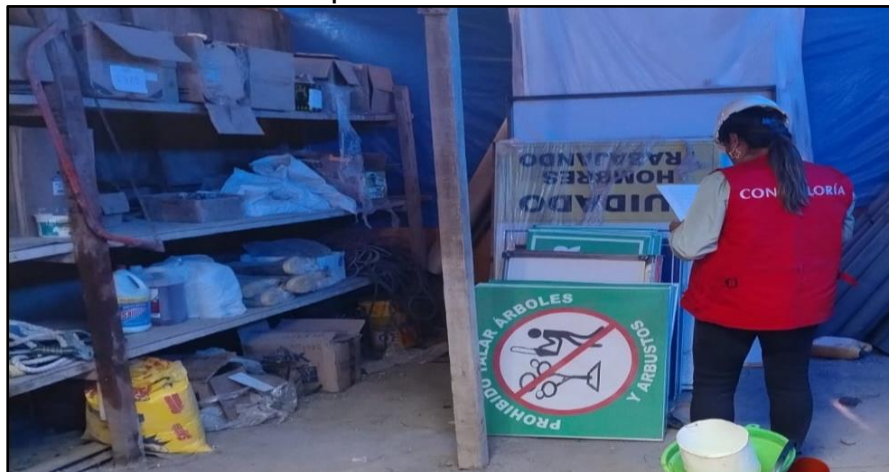
Al respecto, la Comisión de Control verificó que en el almacén de obra se encuentran almacenadas las señalizaciones de seguridad, como se puede observar a continuación:

Imagen n.º 8
Señales preventivas en almacén de obra
