**INFORME DE HITO DE CONTROL
Nº 088-2024-OCI/5347-SCC**

**“MEJORAMIENTO Y AMPLIACIÓN DE LOS SERVICIOS DE
SALUD DEL ESTABLECIMIENTO DE SALUD CALACOA,
DISTRITO DE SAN CRISTÓBAL - PROVINCIA DE MARISCAL
NIETO - DEPARTAMENTO DE MOQUEGUA”**

**HITO DE CONTROL Nº 9 – EJECUCIÓN FÍSICA DEL
PROYECTO DE INVERSIÓN A AGOSTO DE 2024**

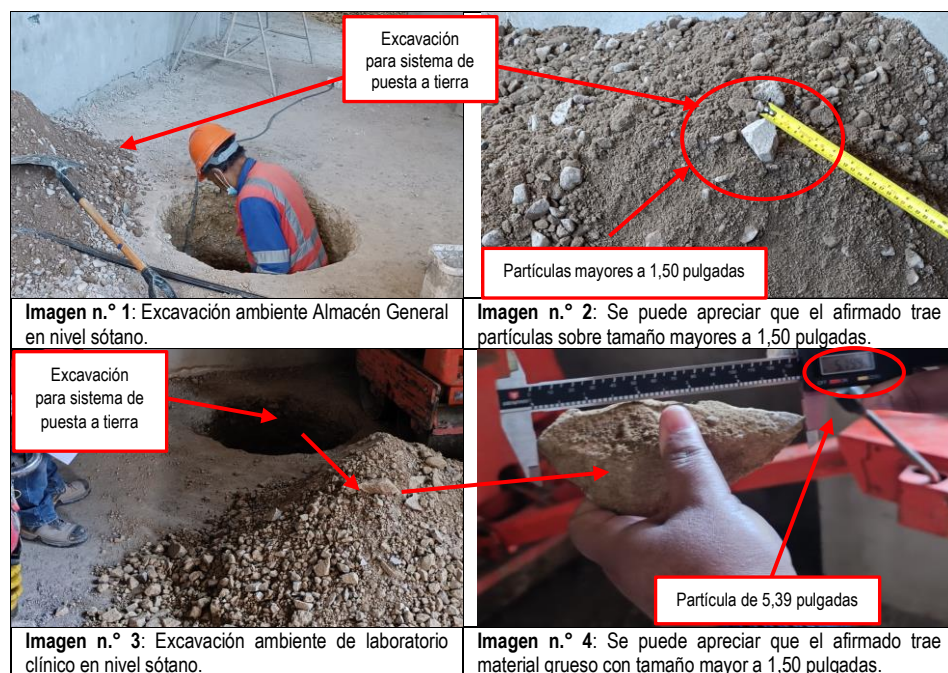
**Imágenes n.ºs 1, 2, 3 y 4
Afirmado con partículas sobre tamaño mayor a 1,50 pulgadas**

De la visita de inspección realizada al proyecto el 23 de agosto de 2024¹, el residente del proyecto informó que se realizó la conformación del piso² en el nivel del sótano y que en dos ambientes del sótano se vienen realizando la excavación de hoyos para la instalación de los sistemas de puesta a tierra, donde se observó que se extrajo material de afirmado para pisos, el cual contenía material grueso con tamaño mayores a 1,50 pulgadas, conforme se muestra en las siguientes imágenes:

Tamiz	Franja Granulométrica A-1 de la Tabla 301-01	Resultado del ensayo al material		Material identificado en la visita in situ
		5 de junio de 2024		
	% pasante	% pasante	Cumple	23 de agosto de 2024
50 mm (2")	100	100	SI	Según la imagen n.º 4 en obra se identificó material grueso con tamaño superior a 1 1/2 pulgadas incumpliendo con la gradación de tipo A-1 estipulada en la sección 301 – Afirmados del Manual de Carreteras EG-2013 y por ende de lo solicitado en el alcance de las especificaciones técnicas requeridas por la parte usuaria.
37,5 mm (1 1/2")	100	92.60	NO	
25 mm (1")	90-100	83.03	NO	
19 mm (3/4")	65-100	75.96	SI	
9.5 mm (3/8")	45-80	59.25	SI	
4,75 mm (N.º 4)	30-65	46.79	SI	
2,0 mm (N.º 10)	22-52	45.51	SI	
425 µm (N.º 40)	15-35	33.23	SI	
75 µm (N.º 200)	5-20	22.92	NO

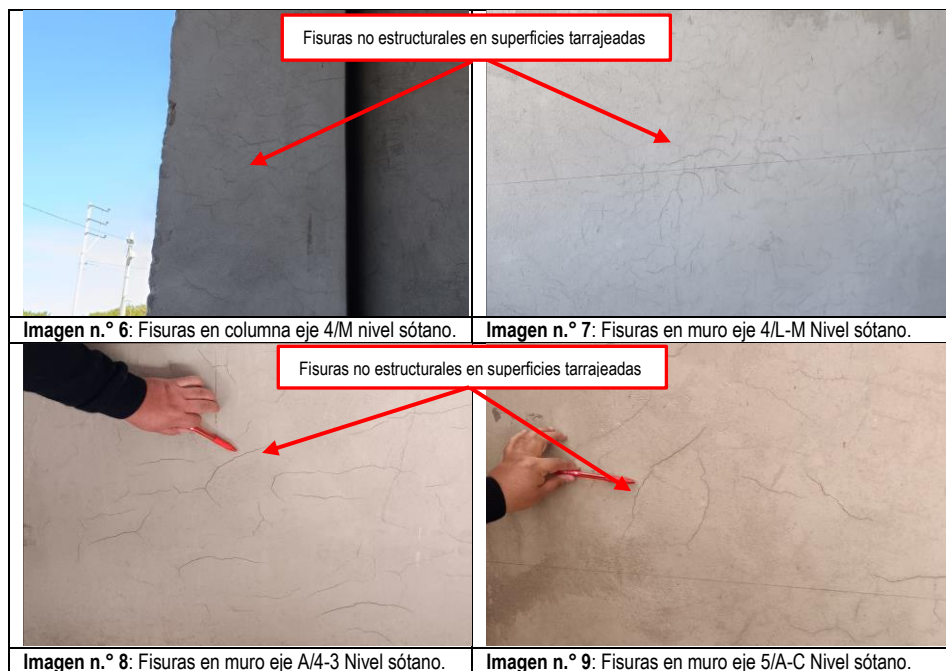
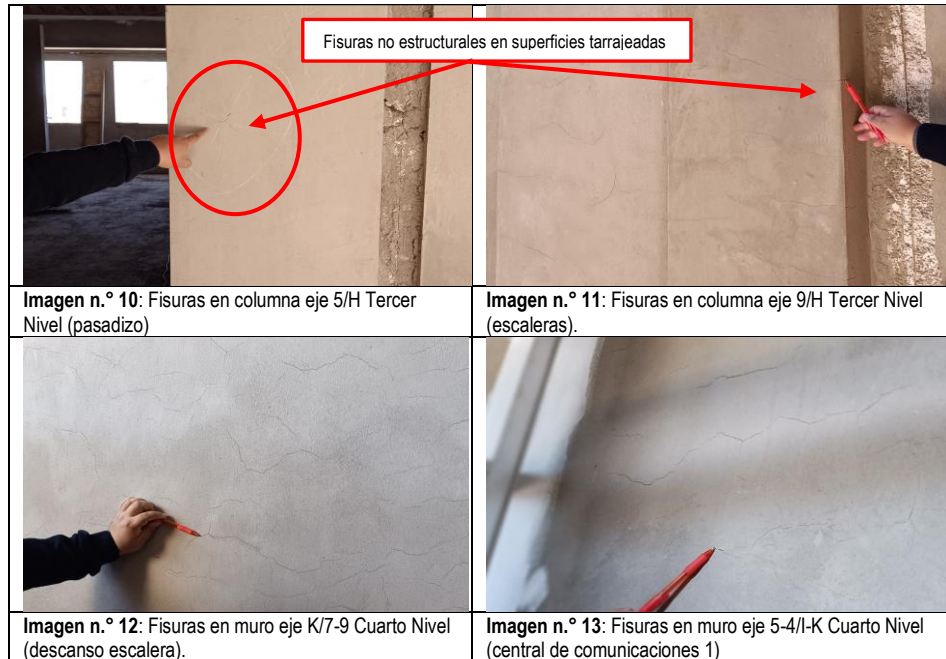
Imágenes n.ºs 6, 7, 8, 9, 10, 11, 12 y 13

La Comisión de Control Concurrente durante la inspección⁷, advirtió la presencia de fisuras no estructurales en algunas superficies tarrajeadas de elementos verticales como muros y columnas en los niveles: sótano, primer nivel, segundo nivel, tercer nivel y cuarto nivel, tal como se muestra a continuación:

Muestra de los elementos verticales tarrajeados con evidencia de fisuras no estructurales

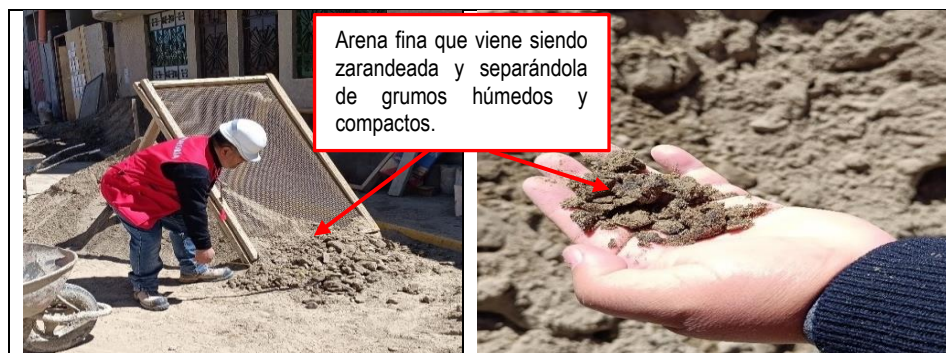
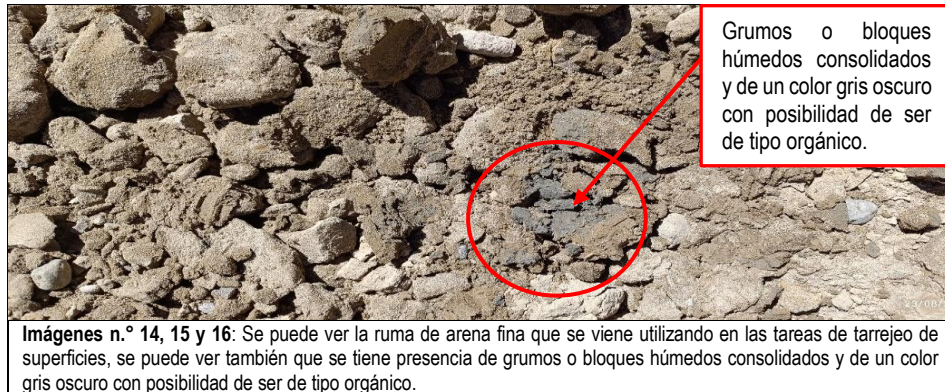
Imágenes n.ºs 14, 15 y 16

Ahora bien, de la visita realizada el 23 de agosto de 2024, se verifico el estado de la arena fina que se viene utilizando en la obra para las labores de tarrajeo de superficies, la misma que estaba siendo zarandeada por un tamiz y separándola de grumos o bloques húmedos consolidados de un color gris oscuro con posibilidad de ser de tipo orgánico, lo cual sería perjudicial para la calidad del tarrajeo que se viene ejecutando, tal como se muestra en las siguientes imágenes:

Arena fina con presencia de grumos de color gris oscuro de tipo orgánico

Por lo expuesto, se solicitó⁸ al residente de obra se proporcione los controles de calidad del agregado fino; a lo que, se consignó copia de los resultados de los ensayos realizados por el proveedor, mas no, se realizó otros ensayos para corroborar el estado de la arena fina.

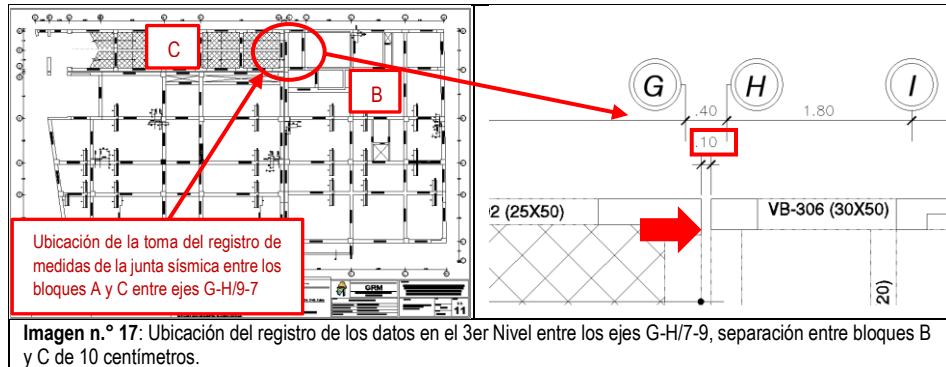
Imagen n.º 17
Ubicación de toma de medidas de junta sísmica en Piso - Plano ES-11 Planimetría Tercer Nivel.

Durante el recorrido realizado en la construcción del centro de salud, se advirtió que entre los bloques B y C en el piso del tercer nivel, la medición a la separación que se tiene al inicio, medio y final de un tramo de la junta sísmica entre los ejes G-H/7-9, oscilan entre los 12,50 centímetros a 14,50 centímetros, lo que difiere de lo establecido en el plano ES-11 “Planimetría Tercer Nivel”, donde se indica una junta sísmica entre los ejes G y H de los bloques B y C, de 10 centímetros, tal como lo podemos ver en las siguientes imágenes:

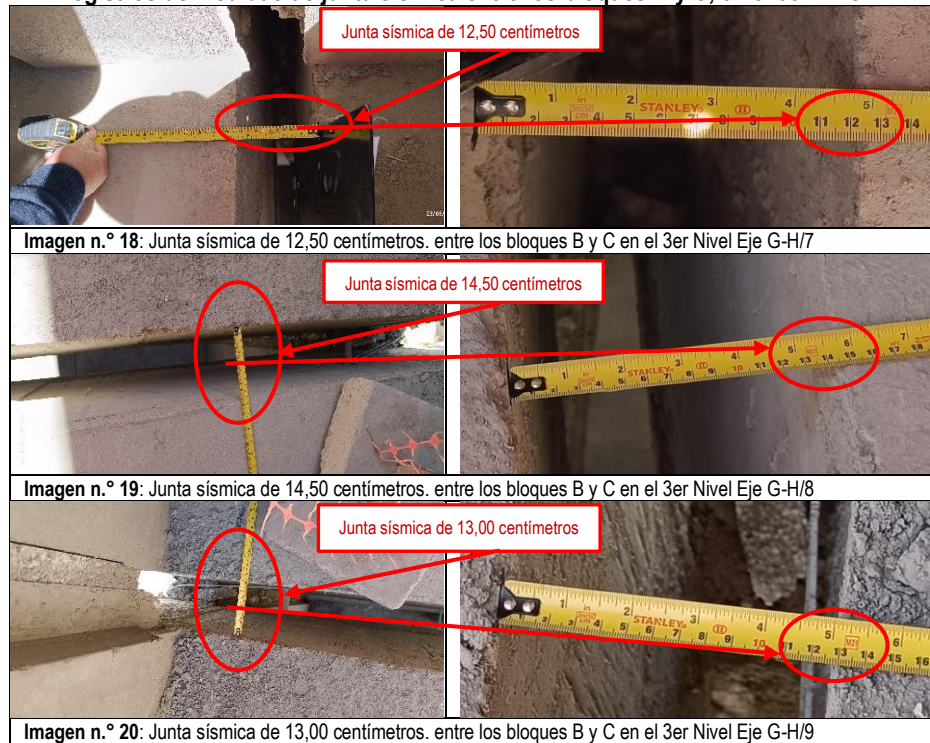
Imágenes n.º 18, 19 y 20
Registros de medidas de junta sísmica entre los bloques B y C, en el 3er Nivel.

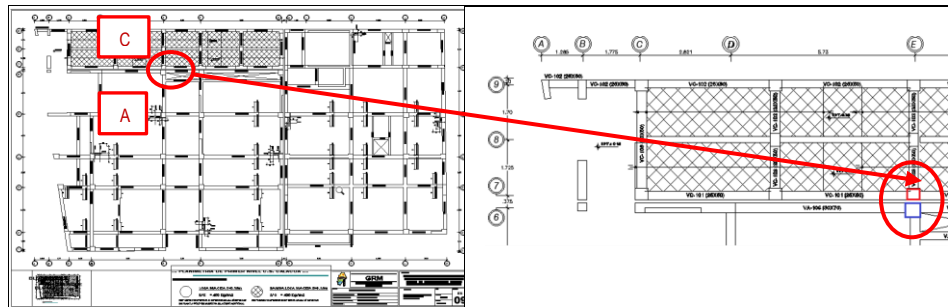
Imagen n.º 21
Ubicación de toma de medidas de junta sísmica vertical - Plano ES-09 Planimetría Primer Nivel.

Imagen n.º 21: Ubicación del registro de los datos en el 1er Nivel entre los ejes E/7-6

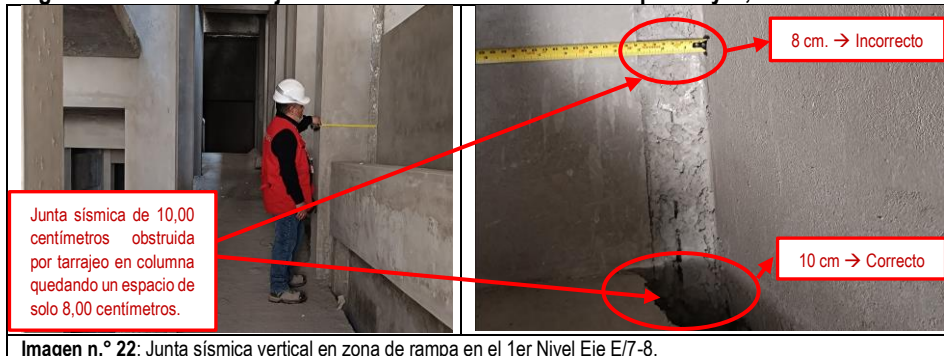
Imagen n.º 22
Registros de medidas de junta sísmica vertical entre los bloques A y C, en el 1er Nivel.

Imagen n.º 22: Junta sísmica vertical en zona de rampa en el 1er Nivel Eje E/7-8.

Es necesario mencionar que, el incumplimiento con la dimensión y/o obstrucción del espaciamiento en las juntas sísmica (horizontales y verticales) entre los bloques A, B y C dificultaría la adecuada instalación de los tapajuntas verticales y horizontales debido a que según el detalle el plano D-G 02 “Detalles Generales, se contempla la instalación de 2 Lavatorios en Consultorio, Lavadero Lavandería, Tapajuntas y Canaleta en Losa”, para lo cual es necesaria la separación de 10 centímetros.

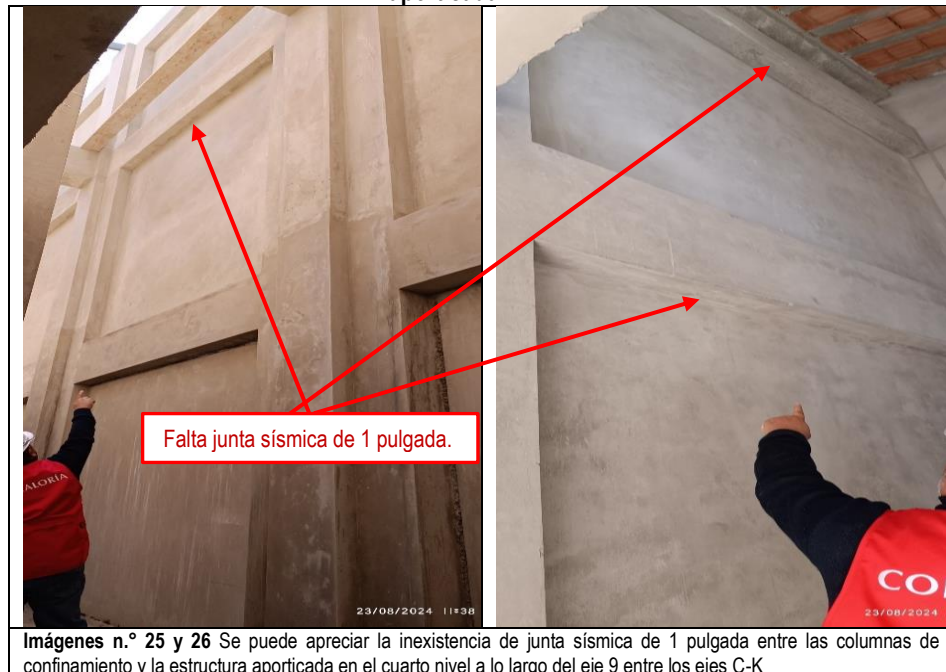
Con respecto a las juntas sísmicas de 1 pulgada, la comisión de control advirtió¹⁰ el incumplimiento de la ejecución de este tipo de junta entre las columnas de confinamiento y la estructura aporticada como lo establece el expediente técnico¹¹, como se muestra a continuación:

Imagen n.º 25 y 26
Ausencia de junta sísmica de 1" entre las columnas de confinamiento y la estructura aporticada

Imágenes n.º 25 y 26 Se puede apreciar la inexistencia de junta sísmica de 1 pulgada entre las columnas de confinamiento y la estructura aporticada en el cuarto nivel a lo largo del eje 9 entre los ejes C-K

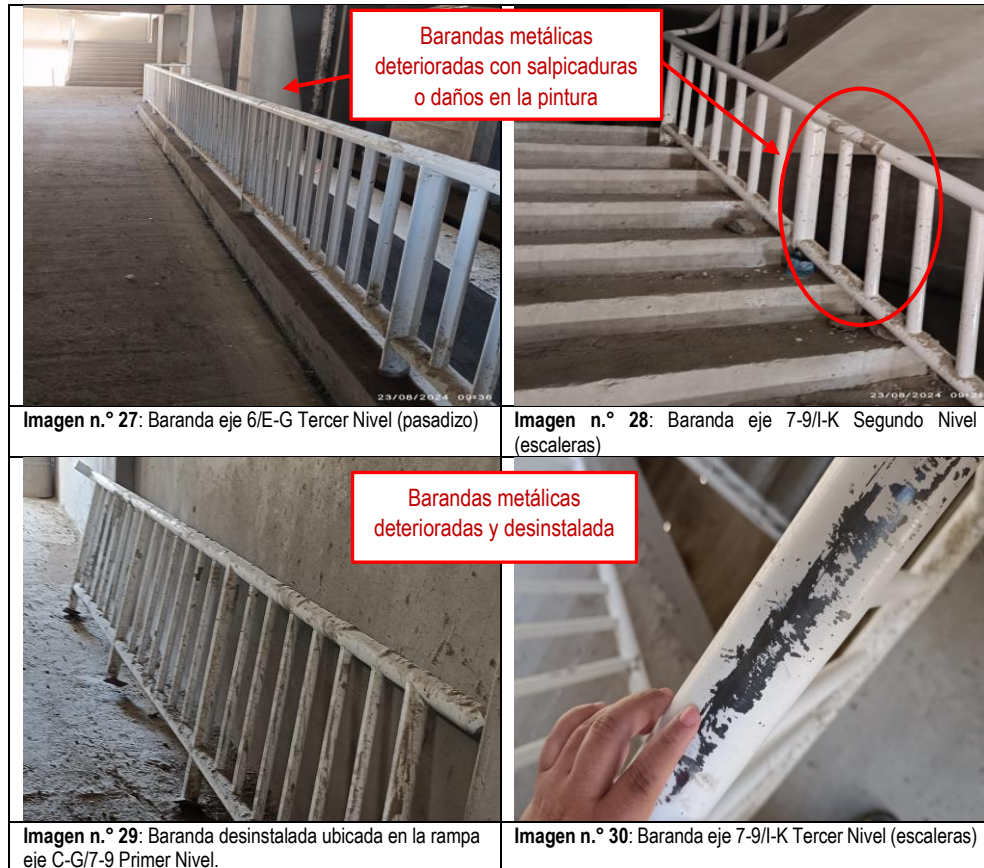
Durante la inspección física realizada el 23 de agosto de 2024¹², se identificó que los trabajos de carpintería metálica (barandas metálicas de las escaleras y rampa), que se encuentran instaladas en los diferentes niveles (escaleras del sótano al cuarto nivel y a lo largo de la rampa) no se encontraban protegidas contra daños y/o salpicaduras, así también, existe un tramo de baranda metálica que fue desinstalada, tal como se muestra en las siguientes imágenes:

Imágenes n.ºs 27, 28, 29 y 30
Barandas metálicas deterioradas por salpicaduras o daños durante la ejecución del proyecto de inversión

Conforme se tiene de las imágenes precedentes, la no protección de las barandas metálicas de las escaleras y rampa contra daños y/o salpicaduras, generaría mayores gastos para el repintado y/o mantenimiento de la carpintería metálica antes de su puesta en funcionamiento.

La situación descrita sobre el mal estado de la carpintería metálica debido a salpicaduras y/o daño en la pintura y la desinstalación de un tramo de la carpintería metálica genera el riesgo de incurrir en mayores gastos para el mantenimiento e instalación de este que no está contemplado en el expediente técnico aprobado.

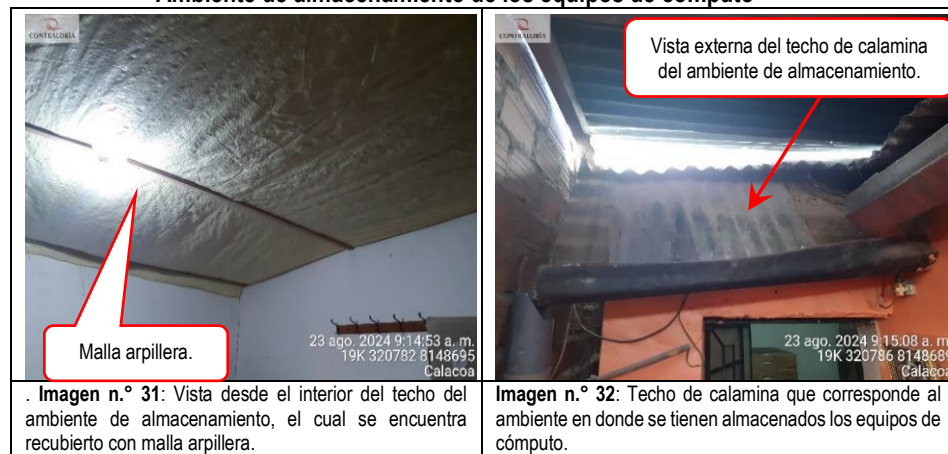
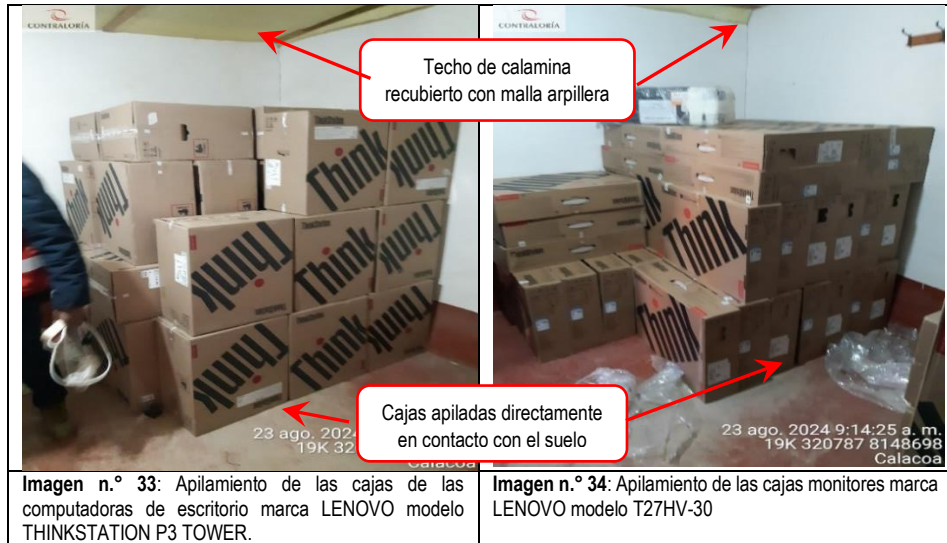
En atención a lo indicado, se tiene que el área donde se ubican las computadoras de escritorio y monitores objeto de adquisición, no cuentan con las condiciones físicas ni con materiales o mobiliario que permitan garantizar la seguridad e integridad de los bienes, por lo que se generaría el riesgo que, ante deterioro atribuible a la Entidad o pérdida por sustracción, se afecte el cumplimiento de los objetivos del proyecto, conforme se muestra en las siguientes imágenes:

Imágenes n.º 31, 32, 33 y 34
Ambiente de almacenamiento de los equipos de cómputo

Conforme se tiene de las imágenes anteriores, el área donde se ubican las computadoras de escritorio y monitores objeto de adquisición, no cuentan con las condiciones físicas ni con materiales o mobiliario que permitan garantizar la seguridad e integridad de los bienes, por lo que se generaría el riesgo que, ante deterioro atribuible a la Entidad o perdida por sustracción, se afecte el cumplimiento de los objetivos del proyecto.

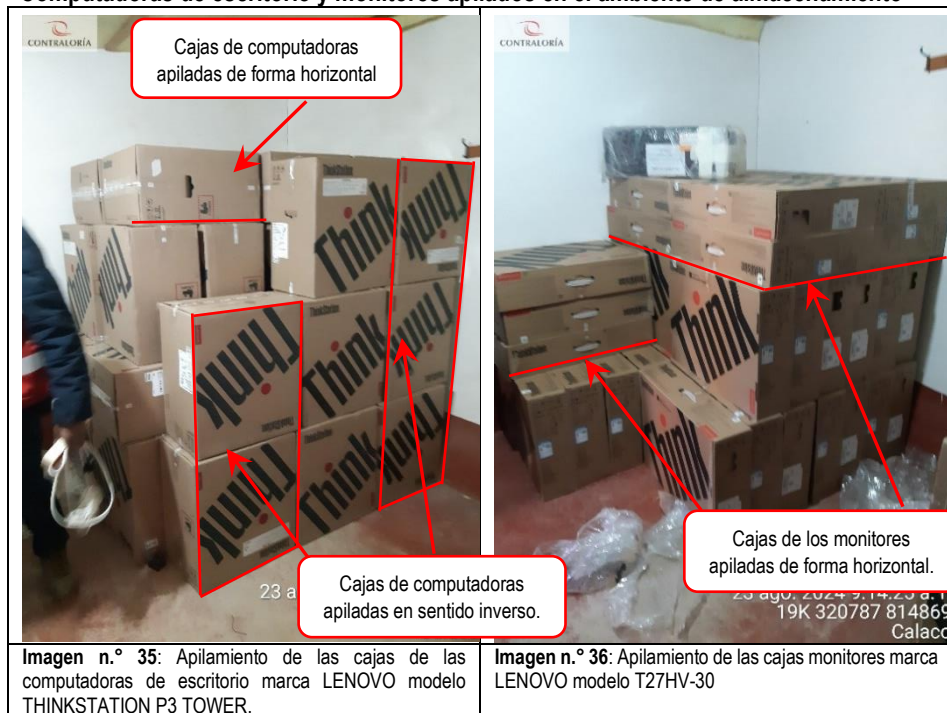
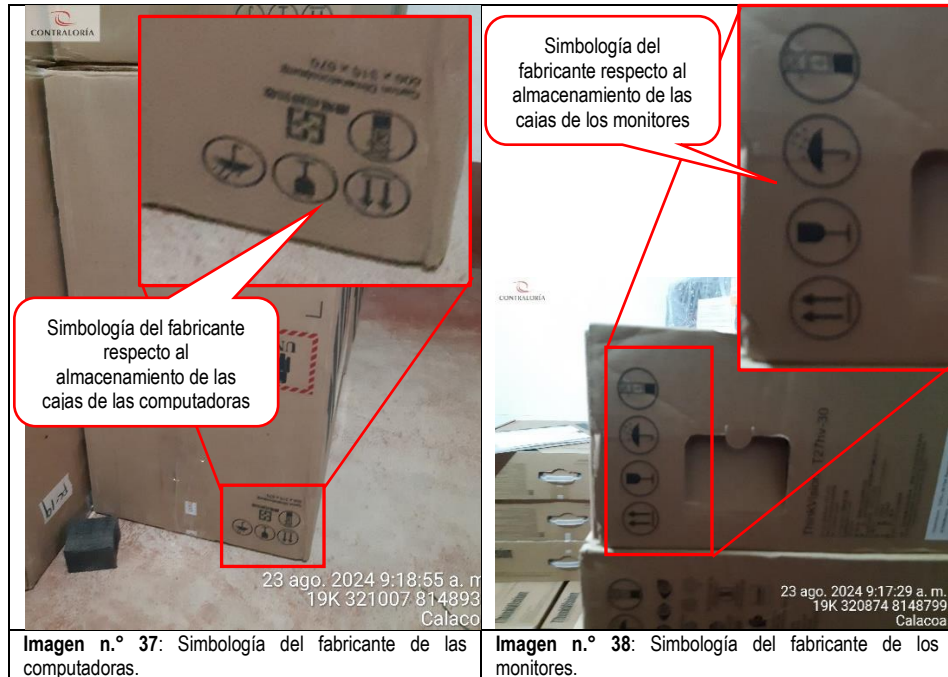
Imágenes n.ºs 35, 36, 37 y 38
Computadoras de escritorio y monitores apilados en el ambiente de almacenamiento

De las imágenes anteriores se observa que parte de las cajas de las computadoras de escritorio han sido apiladas de forma horizontal y otras de forma vertical, pero en sentido inverso; del mismo modo, parte de las cajas de los monitores han sido apilados de forma horizontal. Esto evidencia que el apilamiento no se viene dando conforme a las indicaciones del fabricante las cuales se transmiten a través de la simbología impresa¹⁶ en cada una de las cajas tanto de las computadoras de escritorio como de los monitores, tal como se observa en las siguientes imágenes:

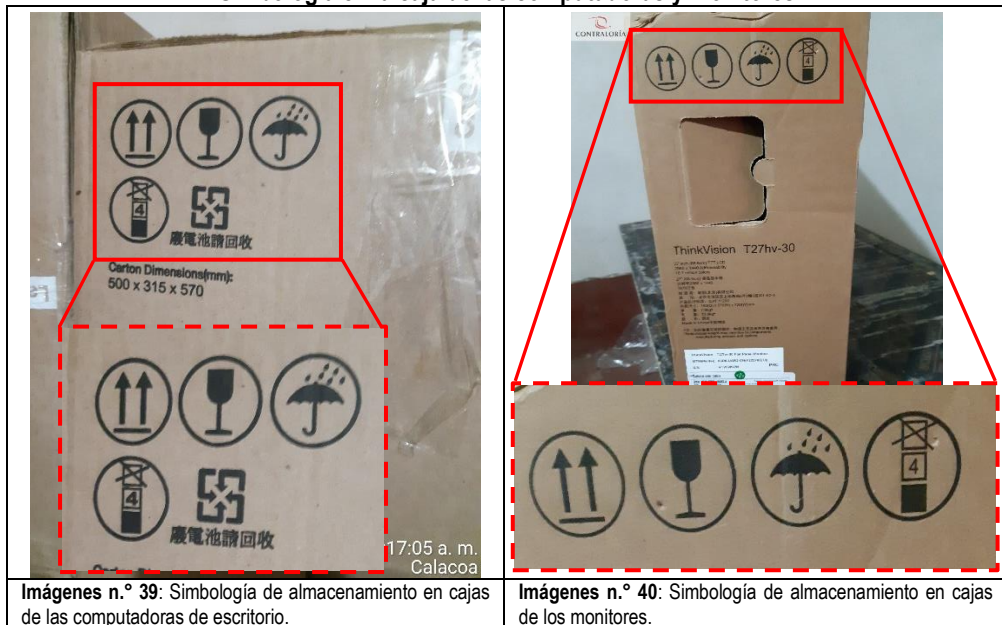
Imágenes n.ºs 39 y 40
Simbología en la caja de las computadoras y monitores

El no cumplimiento de las indicaciones del fabricante, que se tienen a través de símbolos impresos en las cajas, respecto al apilamiento de las cajas que contienen a las computadoras y monitores, podría originar el deterioro o daño de dichos equipos con posible pérdida de la garantía comercial¹⁷. Debe tenerse en consideración que el correcto apilamiento, según lo indicado por el fabricante, debe mantenerse en todo proceso de manipulación, distribución o almacenamiento de dichos equipos.

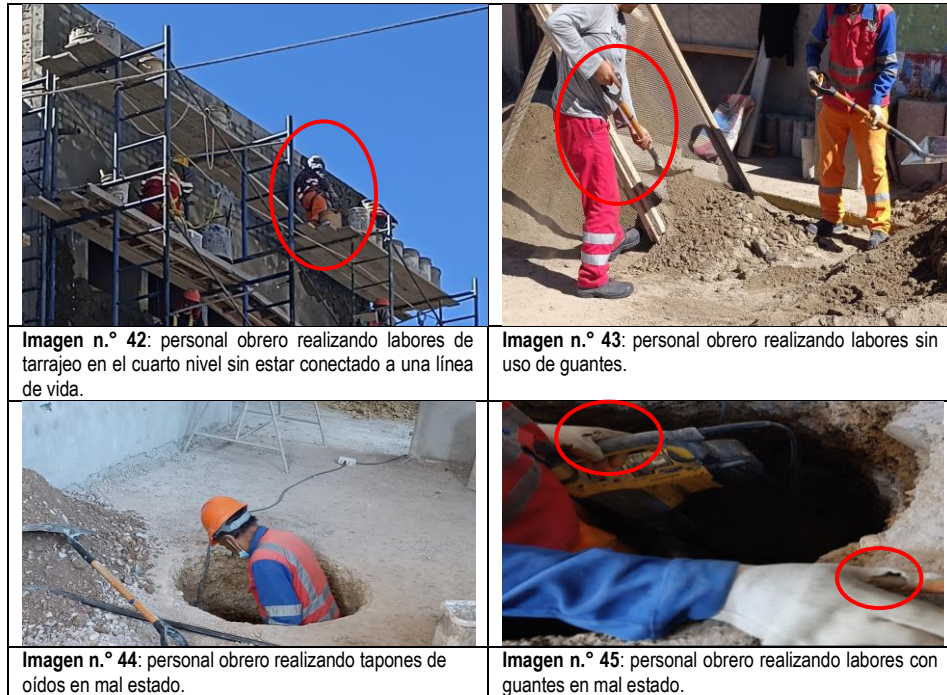
Imágenes n.º 42, 43, 44 y 45

Imágenes del personal obrero desarrollando actividades sin línea de enganche, sin uso de implementos de seguridad y el mal estado de estos

Imagen n.º 42: personal obrero realizando labores de tarrajeo en el cuarto nivel sin estar conectado a una línea de vida.

Imagen n.º 43: personal obrero realizando labores sin uso de guantes.
