**ÓRGANO DE CONTROL INSTITUCIONAL DEL GOBIERNO
REGIONAL DE MOQUEGUA**

**INFORME DE ORIENTACIÓN DE OFICIO
N° 013-2025-OCI/5347-SOO**

**IOARR “REMODELACION DE OFICINA ADMINISTRATIVA;
ADQUISICION DE MOBILIARIO DE OFICINA Y
EQUIPAMIENTO DE AMBIENTES COMPLEMENTARIOS; EN
EL(LA) GOBERNACIÓN, VICE GOBERNACIÓN, ÓRGANO DE
CONTROL INTERNO, GERENCIA GENERAL REGIONAL Y
PROCURADURÍA PÚBLICA REGIONAL, DE LA SEDE
CENTRAL DEL GOBIERNO REGIONAL MOQUEGUA
DISTRITO DE MOQUEGUA, PROVINCIA MARISCAL NIETO,
DEPARTAMENTO MOQUEGUA”**

**PERIODO DE EVALUACIÓN:
DEL 11 DE FEBRERO AL 7 DE MARZO DE 2025**

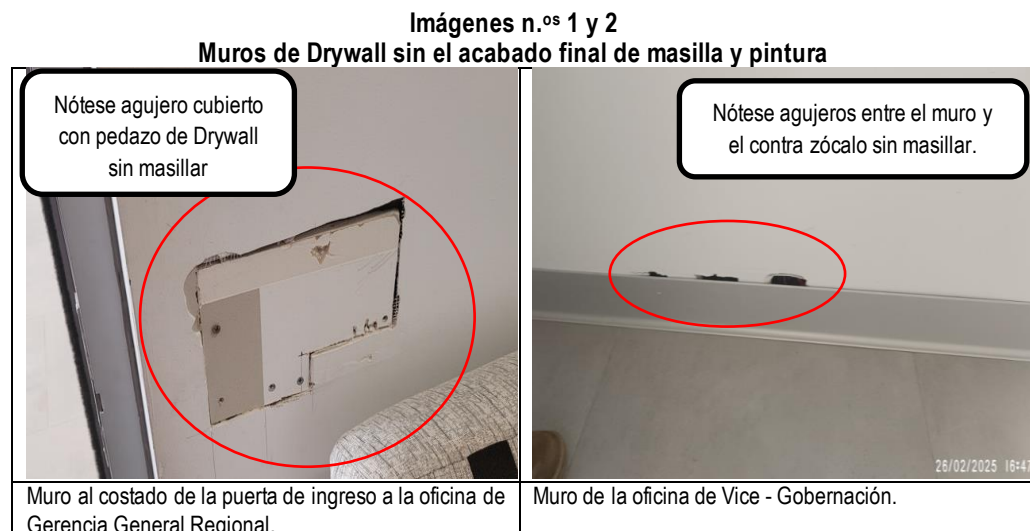
a) Partida 01.02.02.01 MASILLADO DE MUROS DE TABIQUERÍA

En el ambiente destinado para el uso de “Vice - Gobernación”, en el expediente técnico y sus modificatorias aprobadas⁴, contempla la instalación de muros de tabiquería seca (Drywall), el mismo que presenta agujeros en la zona aledaña al suelo, que no han sido sellados con masilla ni han recibido el acabado final; del mismo modo, en el ambiente destinado para el uso de “Gerencia General Regional”, al costado de la puerta de ingreso, se observó que se ha realizado un agujero de forma cuadrada que ha sido cubierto por otro pedazo de Drywall que no ha sido masillado conforme se muestran en las siguientes imágenes:

Al respecto, las especificaciones técnicas de la partida 01.02.02.01 indica son trabajos de acabados factibles de realizar en muros que sirven para definir o delimitar cambio de acabados o los muros, en los lugares indicados en los planos, se deberá construir bruñas si es necesario

y este proceso deberá de ser realizado por personal con conocimiento suficiente para lograr un buen trabajo y no se levante el masillado y luego el empastado y así todo el proceso constructivo.

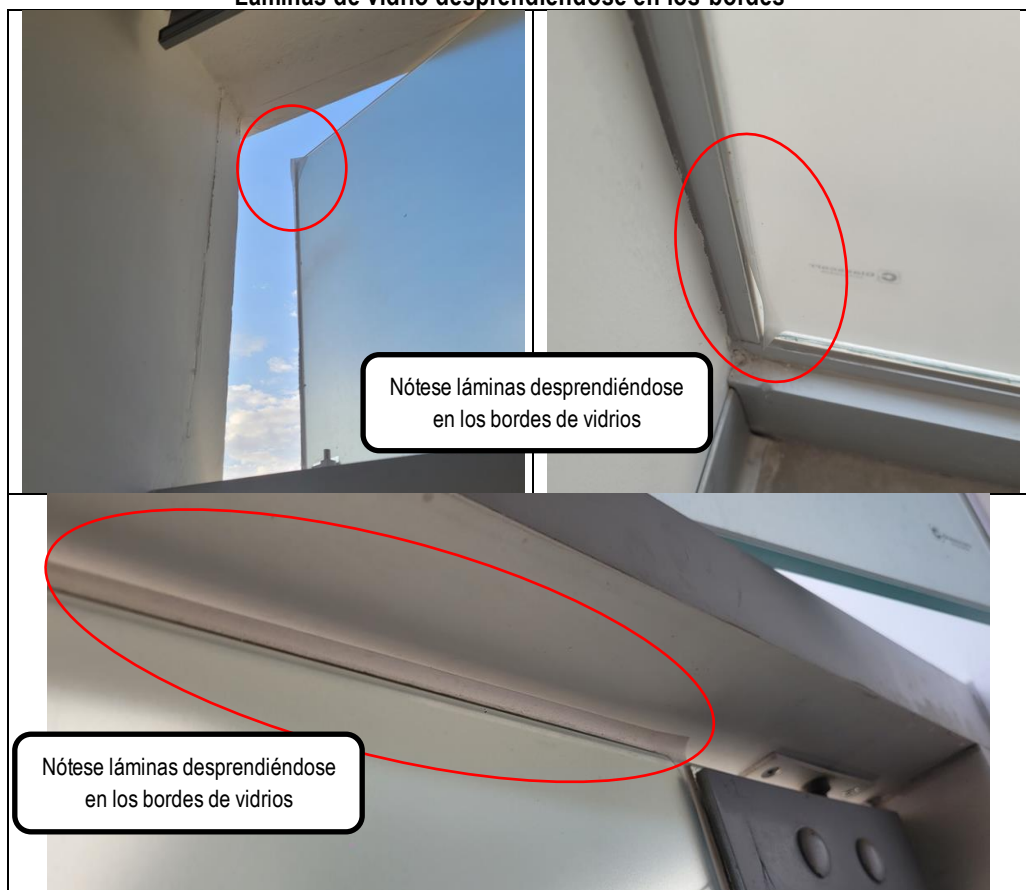
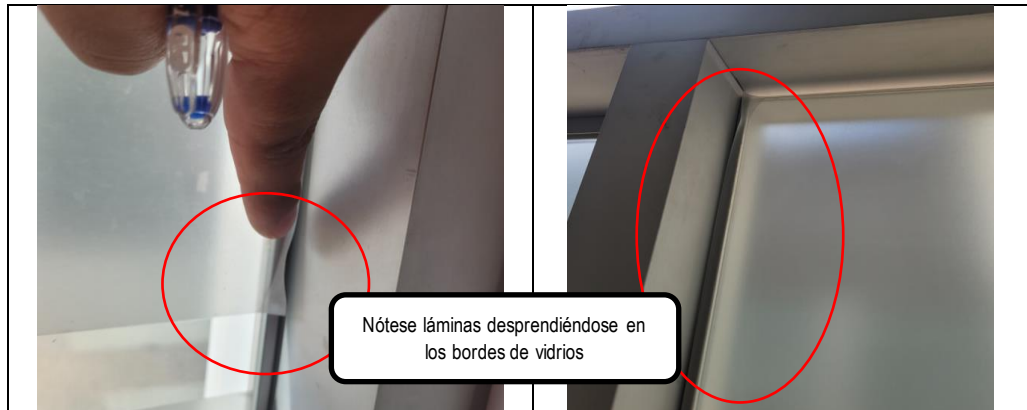
Imágenes n.ºs 3, 4, 5, 6 y 7
Láminas de vidrio desprendiéndose en los bordes

b) Partida 01.02.08.03 INSTALACIÓN DE LAMINA DE SEGURIDAD DE 4 MICRAS PAVONADO EN VENTANAS EXISTENTES

El expediente técnico y modificatorias aprobadas⁵ contemplan la colocación de láminas de seguridad sobre los vidrios existentes, así como sobre los vidrios nuevos a instalar, con el fin de incrementar la seguridad de los usuarios de los ambientes intervenidos, en ese sentido, durante la inspección física a la IOARR se evidenció que, en los ambientes de Vice Gobernación, la lámina colocada en los vidrios no ha sido correctamente adherida en sus bordes, conforme se muestra a continuación:

Conforme se tiene de las imágenes precedentes, las láminas de seguridad colocadas en los vidrios no fueron adheridas en su totalidad, lo que presentarán un desprendimiento y no cumplirán su finalidad de mejorar la seguridad previniendo posibles roturas de los mismos y no cause daños al personal de la entidad o visitantes.

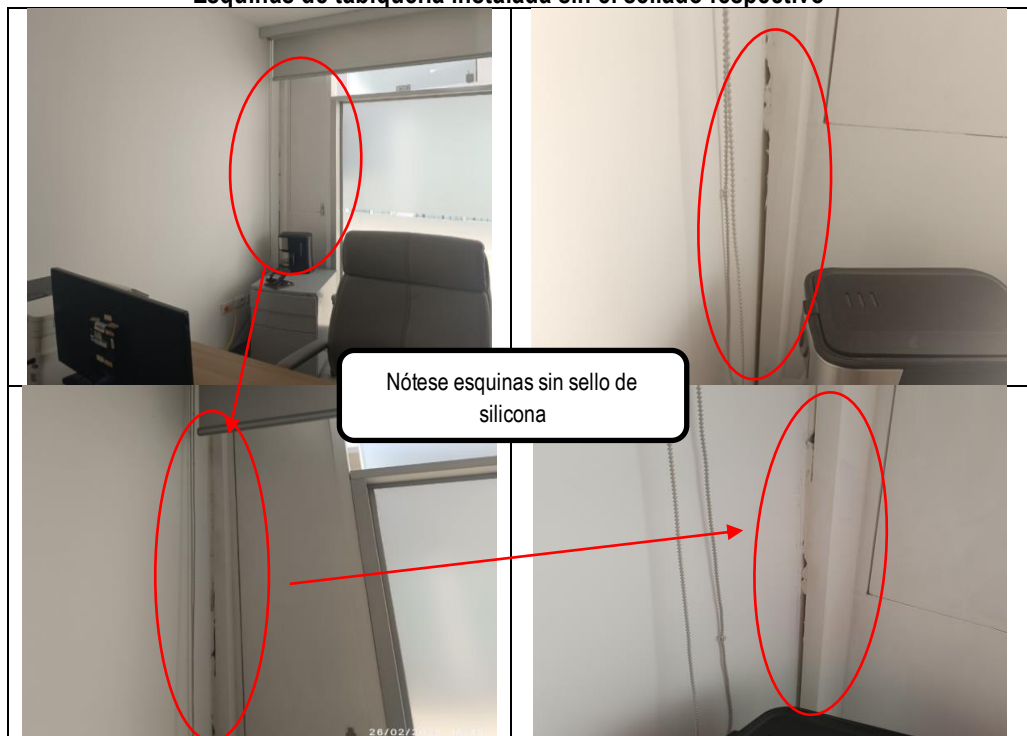
Imágenes n.ºs 8, 9, 10 y 11
Esquinas de tabiquería instalada sin el sellado respectivo

c) Partida 01.02.02.02 SELLO DE SILICONA EN ESQUINAS DE MUROS DE TABIQUERÍA

Durante el recorrido realizado a la IOARR en presencia del residente, ex residente y el Órgano de Control Institucional, se evidenció que, en el espacio destinado para la secretaría de gobernación, no se realizó el sellado correspondiente en las esquinas de la tabiquería instalada, observándose una pequeña abertura, conforme se muestra en las siguientes imágenes:

Considerando lo antes descrito, no hubo un adecuado control durante el proceso de ejecución y conformidad de los servicios ejecutados lo que afecta la calidad de los trabajos efectuados, así como la necesidad de incurrir en gastos para su reparación, los que no están contemplados en el expediente técnico inicial aprobado y sus modificatorias.

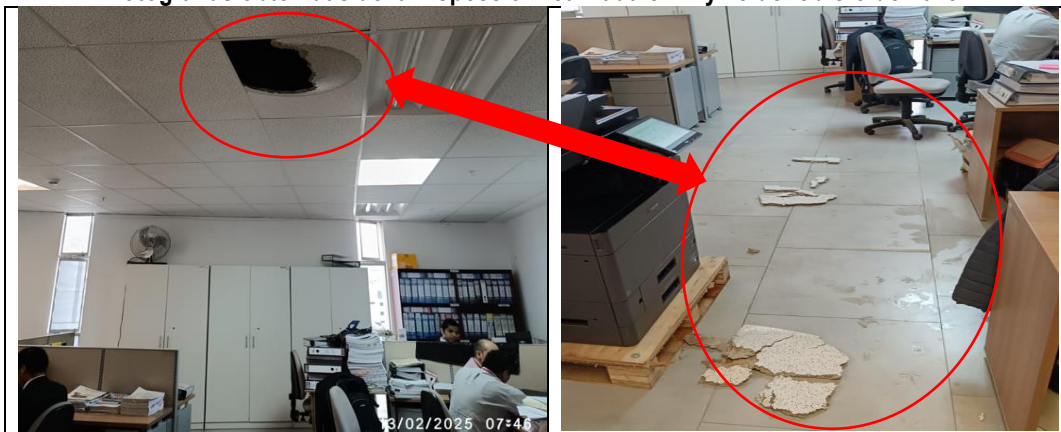
Imágenes n.º 12, 13, 14, 15, 16, 17, 18, 19, 20, 21, 22 y 23
Fotografías obtenidas de la inspección realizada el 11 y 13 de febrero de 2025

Ahora bien, como consecuencia de las precipitaciones pluviales en la ciudad de Moquegua los días 10 y 12 de febrero de 2025 (por la noche)¹⁵, se evidencia el deterioro de las baldosas del falso cielorraso en la oficina del Órgano de Control Institucional, la oficina regional de Tecnología de la Información y Comunicación, el servicio higiénico de damas, el pasillo contiguo a la escalera (próximo al servicio de damas) del quinto nivel de la sede del Gobierno Regional Moquegua, poniendo en riesgo la integridad del personal que labora en la entidad, el posible daño al mobiliario y acervo documentario, tal como se dejó constancia en las actas n.º 001 y 002-2025/OCI de 11 y 24 de febrero de 2025 respectivamente suscritas por el residente de la IOARR, ex residente de la IOARR y el Órgano de Control Institucional, a continuación, se muestra las fotografías obtenidas en las inspecciones realizadas:

En las fotografías se muestra el colapso de la baldosa del falso cielorraso producto de la filtración de agua en la oficina del Órgano de Control Institucional ubicada en el quinto nivel de la sede del Gobierno Regional Moquegua.

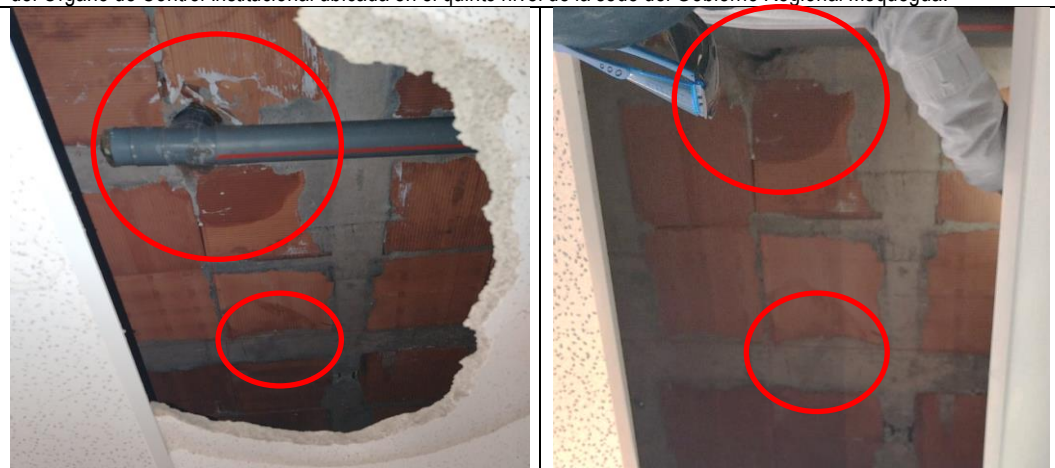
En las fotografías se muestra retiró la baldosa del falso cielorraso identificando presencia de humedad al contorno de la tubería que atraviesa la losa aligerada y en la vigueta de la losa aligerada (Oficina del Órgano de control Institucional).

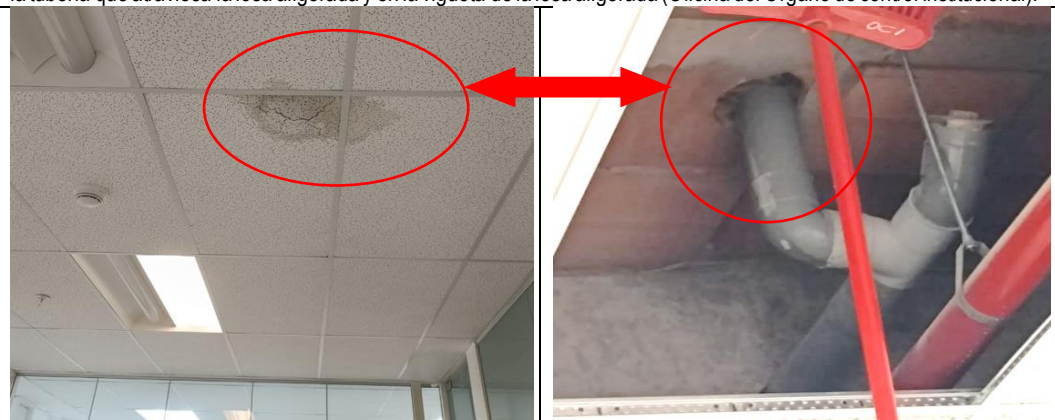
Humedecimiento de una baldosa del falso cielorraso y goteo de agua que se encuentra próximo a la puerta de ingreso de la oficina del Órgano de Control Institucional.

En la fotografía se muestra que se retiró una baldosa del falso cielorraso identificando la presencia de humedad al contorno de la tubería que atraviesa la losa aligerada (oficina del Órgano de Control Institucional).

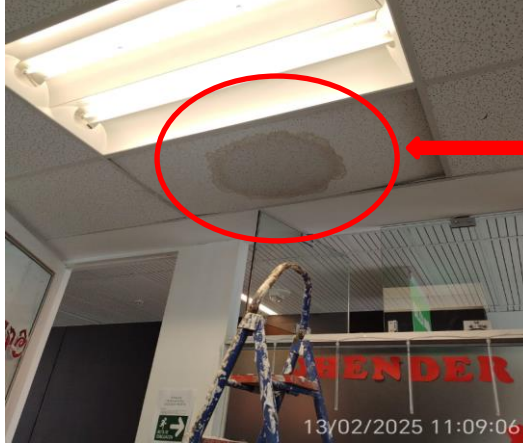
<p>13/02/2025 11:01:39</p>	  <p>13/02/2025 11:06:14</p>
<p>En el pasillo que direcciona al servicio higiénico de damas en el quinto piso de la sede del Gobierno Regional de Moquegua se identificó producto de la filtración goteaba agua a través del detector de humo.</p>	<p>Se retiró la baldosa observando que la filtración de agua se da por las fisuras de la losa que se encuentra próxima a una caja de pase metálica.</p>
 	  <p>13/02/2025 10:47:54</p>
<p>En la fotografía se muestra el daño ocasionado por la filtración de agua en el servicio higiénico de damas del quinto nivel de la sede del Gobierno Regional Moquegua</p>	<p>Se retiró la baldosa identificando la presencia humedad al contorno de tubería de ventilación instalada.</p>

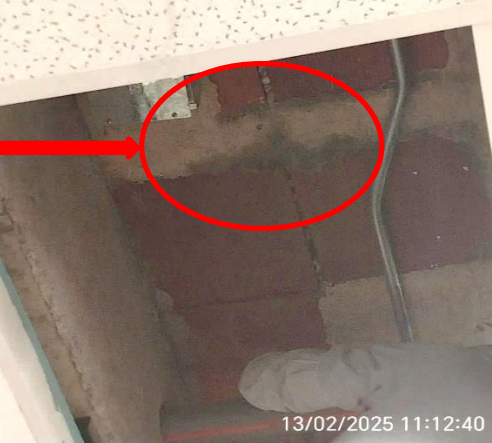
<p>13/02/2025 11:12:40</p>
<p>En la fotografía se muestra el humedecimiento de la baldosa del falso cielorraso ocasionado por la filtración de agua en la oficina regional de Tecnología de la Información y Comunicación del quinto nivel de la sede del Gobierno Regional Moquegua</p>	<p>Cuando se retiró la baldosa del falso cielorraso se observó que la filtración de agua era por la vigueta de la losa aligerada.</p>

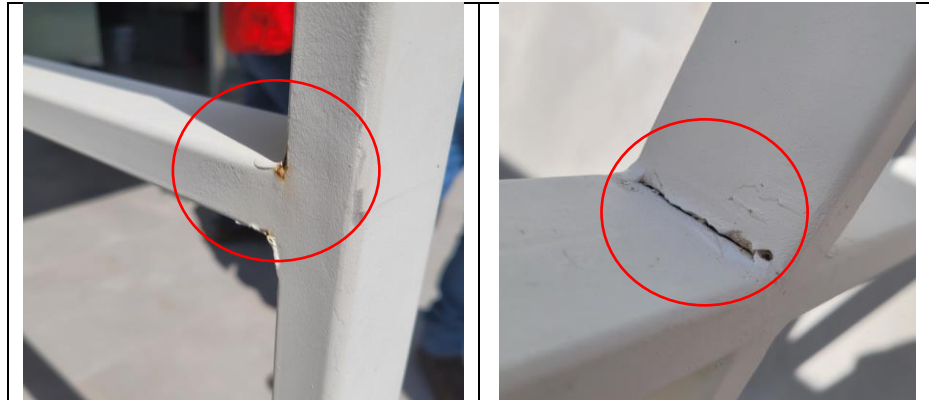
Imágenes n.ºs 24, 25, 26 y 27
Presencia de óxido en barandas

De la verificación de los trabajos ejecutados, se observó que las barandas reubicadas en el sótano y quinto nivel de la Sede del Gobierno Regional Moquegua presenta óxido en su estructura, lo que evidencia una inadecuada soldadura en la unión de la baranda metálica ocasionando la corrosión en el empalme, se debe precisar qué; el óxido no solo afecta visualmente el acabado de las estructuras metálicas sino también comprometen su resistencia y durabilidad en el tiempo.

Asimismo, se observó deterioro en la pintura lo que podría causar daños en la capa protectora de la baranda, también se observó agujeros en los que no se ha colocado los pernos o el sellado

respectivo, exponiendo la superficie metálica a factores ambientales, como la humedad, que favorece a la aparición de corrosión, como se muestra en las siguientes imágenes:

Las fotografías muestran una inadecuada soldadura en la unión de la baranda metálica ocasionando la corrosión en el empalme, esta se encuentra ubicada en el sótano de la sede del Gobierno Regional Moquegua.

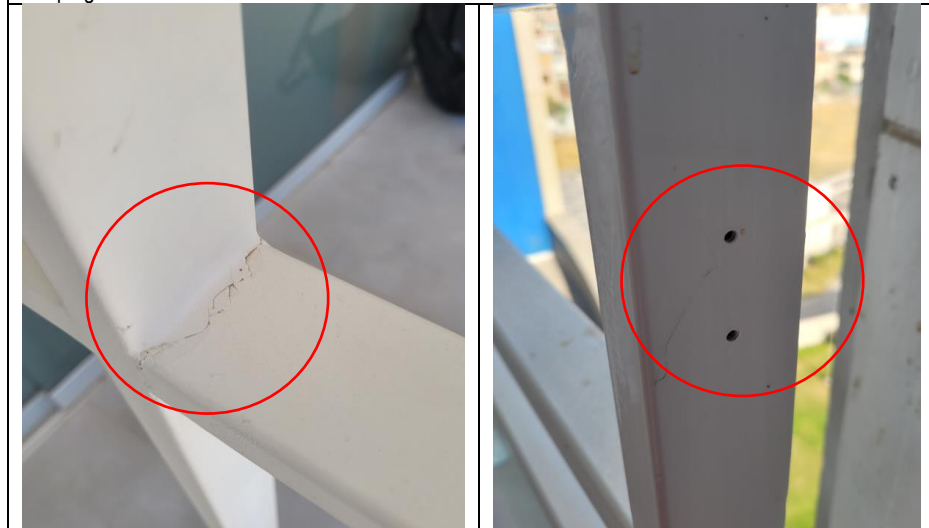
Las fotografía de la izquierda muestra un inadecuado acabado en la unión de la baranda metálica, dicha baranda se encuentra ubicada en el sótano de la sede del Gobierno Regional Moquegua; además, la fotografía de la derecha se observa agujeros en los que no se ha colocado los pernos o el sellado respectivo exponiendo la superficie metálica a factores ambientales que favorece a la aparición de corrosión. Dicha baranda se encuentra ubicada en el quinto nivel de la sede del Gobierno Regional Moquegua.

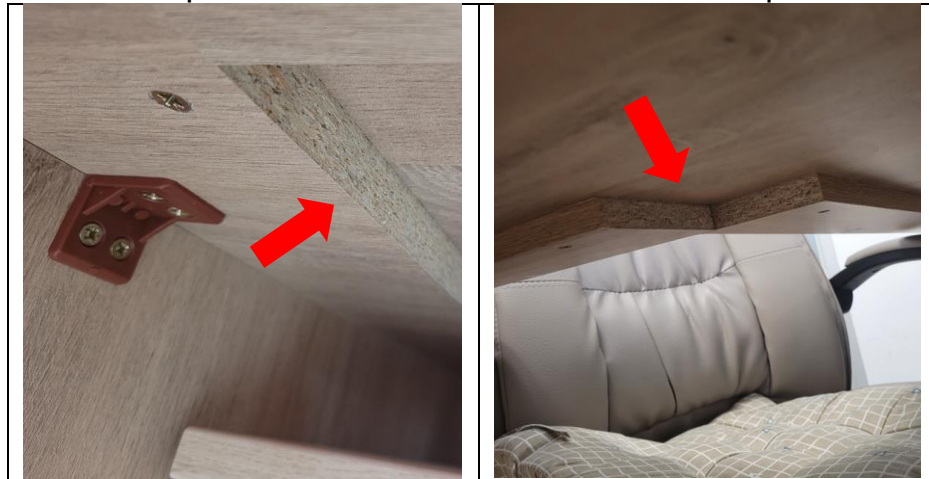
Imágenes n.ºs 28, 29, 30 y 31
Bordes expuestos de los muebles de melamina sin el canto de protección

Durante la inspección se observó que los muebles de melamina adquiridos para las oficinas de Gobernación, Vice Gobernación, y Gerencia General Regional, correspondientes a los módulos de escritorios de oficina no cuentan con el canto de protección en los bordes interiores utilizados para reforzar o aumentar el espesor del borde exterior, frente a ello, se debe tener en cuenta que el aglomerado con el que se fabrica las planchas de melamina, es muy susceptible a la absorción de la humedad pudiendo causar la deformación de la estructura, generando con ello que el mueble pueda perder su forma original, lo señalado se muestra en las siguientes imágenes:

En las fotografías se muestran que los escritorios de la Oficina de Gerencia General Regional no cuentan con el canto de protección en los bordes interiores

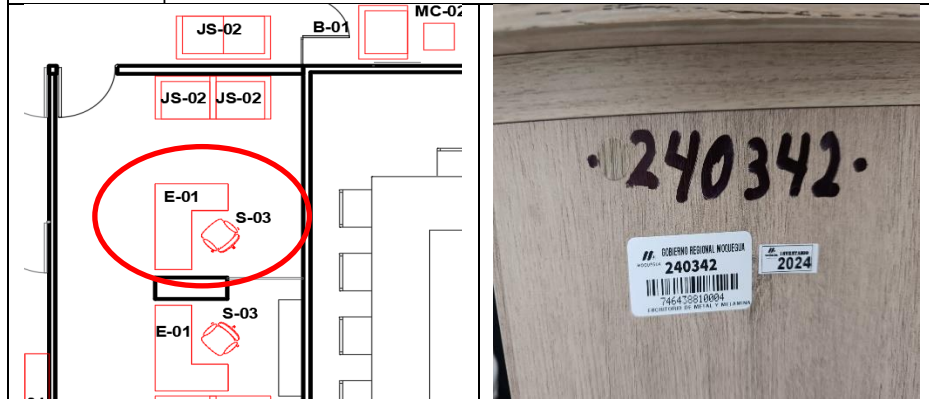
Ubicación del escritorio adquirido según el plano de replanteo de mobiliario contenido en la nota de pago n.º 19930.24.81.2503424.

Código patrimonial del escritorio adquirido que fue entregado a la oficina de Gerencia General mediante acta de entrega de equipos y mobiliario (ver imagen n.º 18).

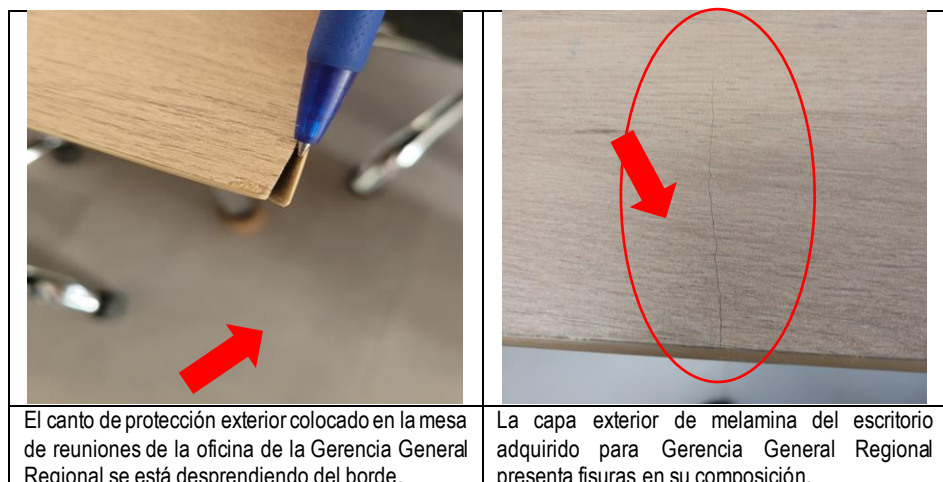
Imágenes n.ºs 33, 34, 35, 36, 37 y 38
Deterioro prematuro de los escritorios de melamina adquiridos

Asimismo, se observó que dos (2) de los escritorios de melamina adquiridos para la oficina de Gerencia General Regional presentan un deterioro prematuro, toda vez que, en uno la capa exterior de melamina presenta fisuras en su composición y en el otro el canto de protección exterior colocado se está desprendiendo del borde, como se muestra en las siguientes imágenes:

El canto de protección exterior colocado en la mesa de reuniones de la oficina de la Gerencia General Regional se está desprendiendo del borde.

La capa exterior de melamina del escritorio adquirido para Gerencia General Regional presenta fisuras en su composición.

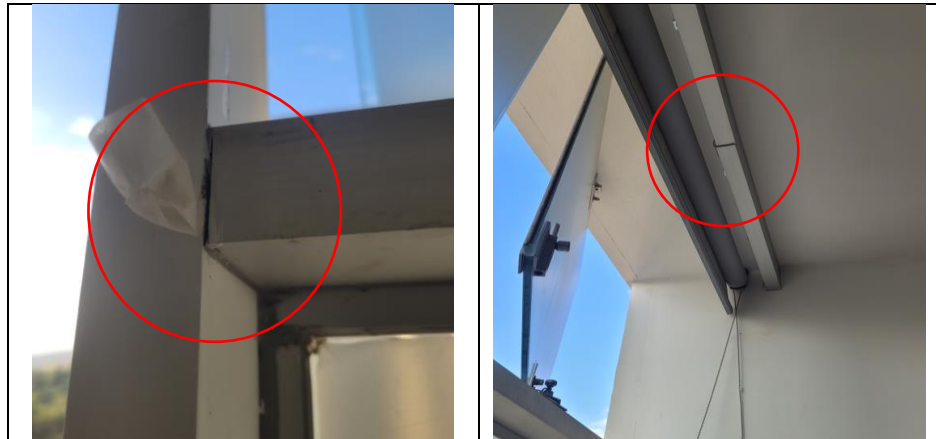
Imágenes n.os 41, 42, 43 y 44
Muestra de las deficiencias en marcos de aluminio en ventanas instaladas

Asimismo, los marcos de aluminio utilizados para la colocación de los vidrios en ventanas y puertas presentan aberturas entre el aluminio y el muro, bisagras sueltas, tornillos de ajuste no colocados o retirados, así como una manija suelta y un jalador desprendido, se debe tener en cuenta que la intervención ejecutada tiene solo tres (3) meses de culminada, además de ello, aún no ha sido recepcionada, por lo que las deficiencias identificadas podrían afectar los plazos para la entrega formal de la IOARR conforme se muestra a continuación:

En las fotografías se muestra que los elementos de aluminio instalados en Vice Gobernación no se encuentran unidos adecuadamente presentando aberturas.

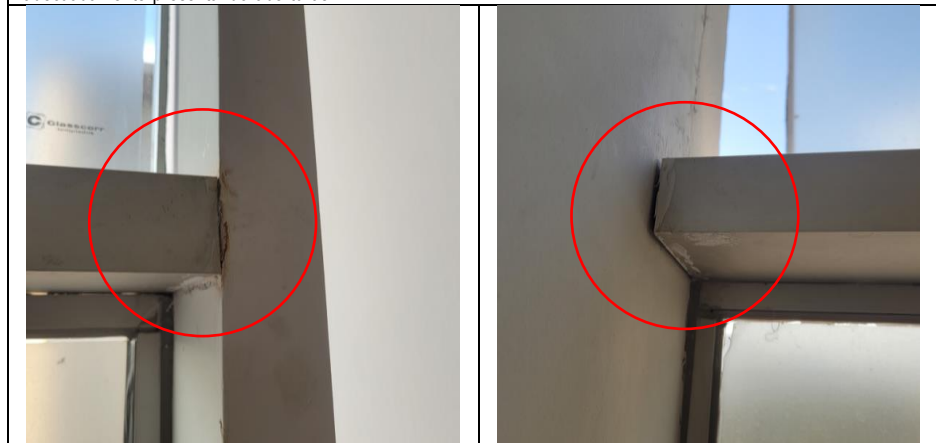
Los marcos de aluminio utilizados para la colocación de los vidrios en ventanas presentan aberturas entre el aluminio y el muro en las oficinas que fueron intervenidas en el quinto nivel de la sede del Gobierno Regional Moquegua.

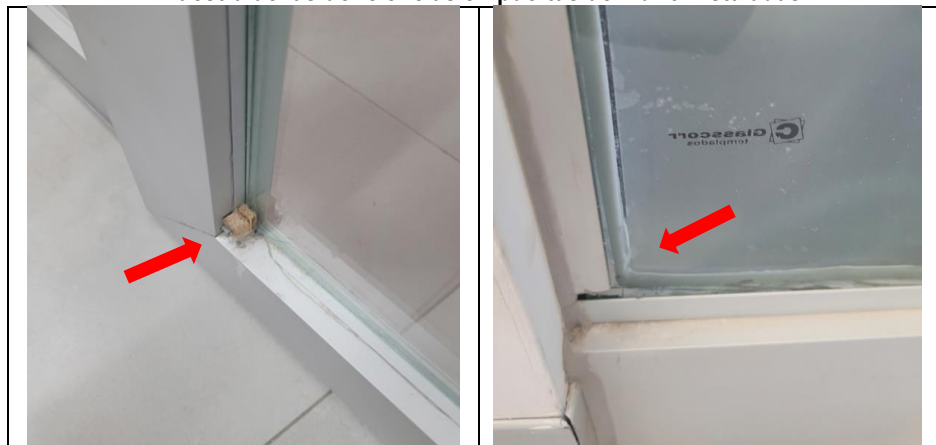
Imágenes n.os 45, 46, 47, 48, 49 y 50
Muestra de las deficiencias en puertas de vidrio instaladas

En las fotografías se muestran las deficiencias en la puerta y mampara de vidrio templado y/o laminado instalado en el sótano de la sede del Gobierno Regional Moquegua.

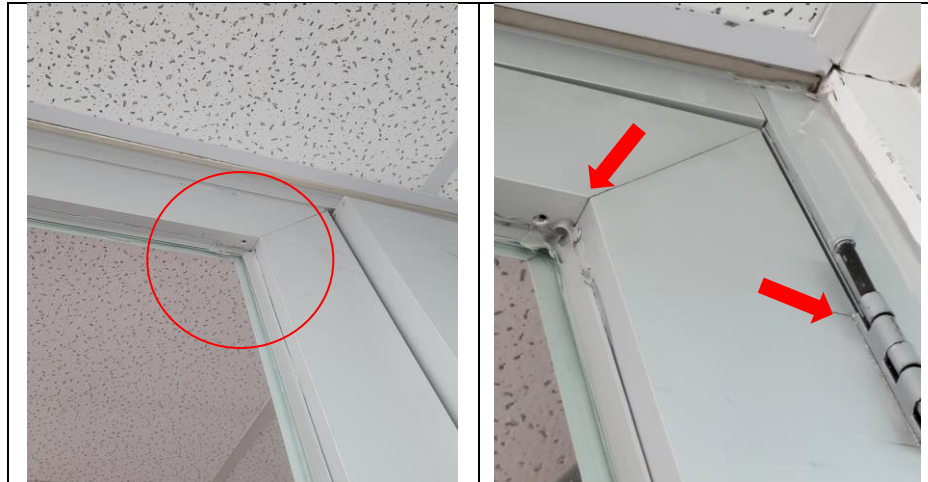
En las fotografías se muestran las deficiencias en perforaciones para tornillos de ajuste no colocados y/o retirados; además, bisagras sueltas en las puertas de vidrio templado instalado en el sótano de la sede del Gobierno Regional Moquegua.

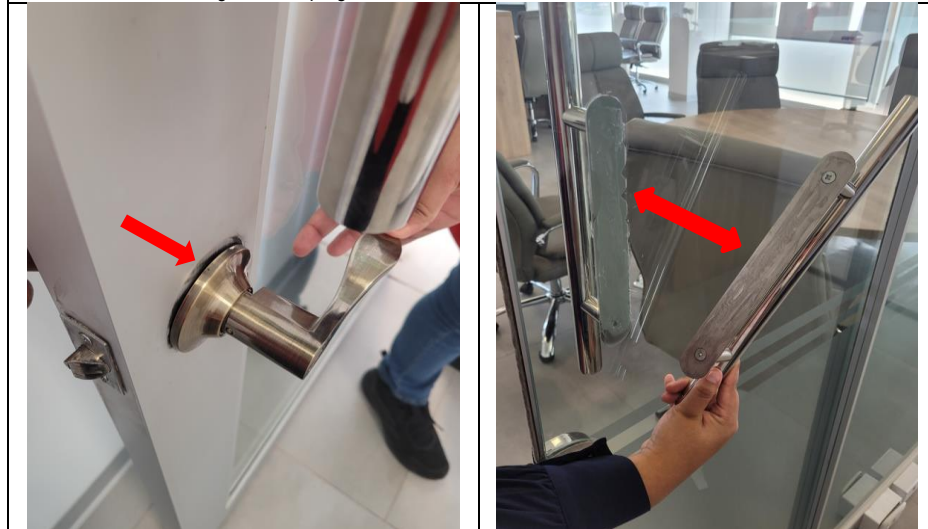
La manija suelta en la puerta de la oficina de Gerencia General Regional.

Jalador desprendido que fue instalado en la oficina de Gobernación.

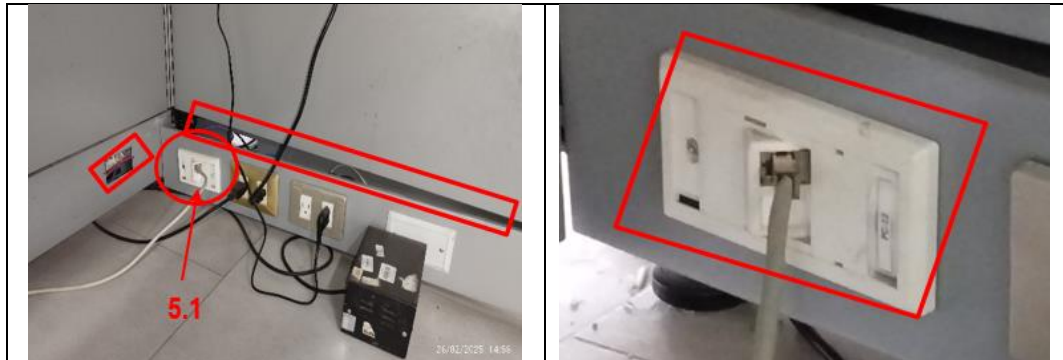
Imágenes n. os 52, 53, 54 y 55
Muestra de las observaciones identificadas mediante acta n.º 005-2025-PRALI/OCI de la inspección realizada el 26 de febrero de 2025

En la fotografía se observa que en la ubicación del punto 5.1 descrito en el cuadro n.º 8, se encontró instalado 1 placa de pared para RJ45 de 2 puertos y 1 conector Jack RJ45 simple. Asimismo, la canaleta que aloja dicha instalación se encontró desprendido y además se encontró una abertura en la canaleta colindante.

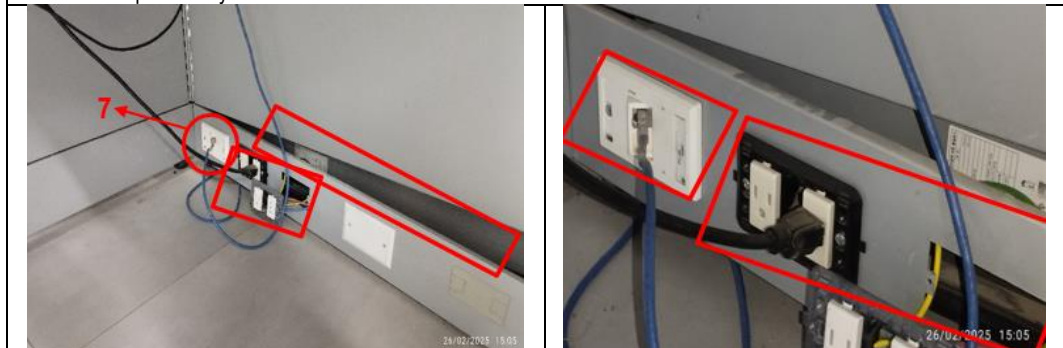
En la fotografía se observa que en la ubicación del punto 7 descrito en el cuadro n.º 8, se encontró instalado 1 placa de pared para RJ45 de 2 puertos y 1 conector Jack RJ45 simple. Asimismo, la canaleta que aloja dicha instalación se encontró desprendido. Además, no se encontró el accesorio de un tomacorriente, así como un tomacorriente desprendido.
