**INFORME DE CONTROL CONCURRENTE
N° 009-2025-OCI/0446-SCC**

**“CREACIÓN E IMPLEMENTACIÓN DE LA BALANZA DE
ALTO TONELAJE EN EL DISTRITO DE SAN ANTONIO –
PROVINCIA DE MARISCAL NIETO – DEPARTAMENTO DE
MOQUEGUA”**

**PERÍODO DE EVALUACIÓN:
DEL 24 DE ABRIL AL 29 DE ABRIL DE 2025**

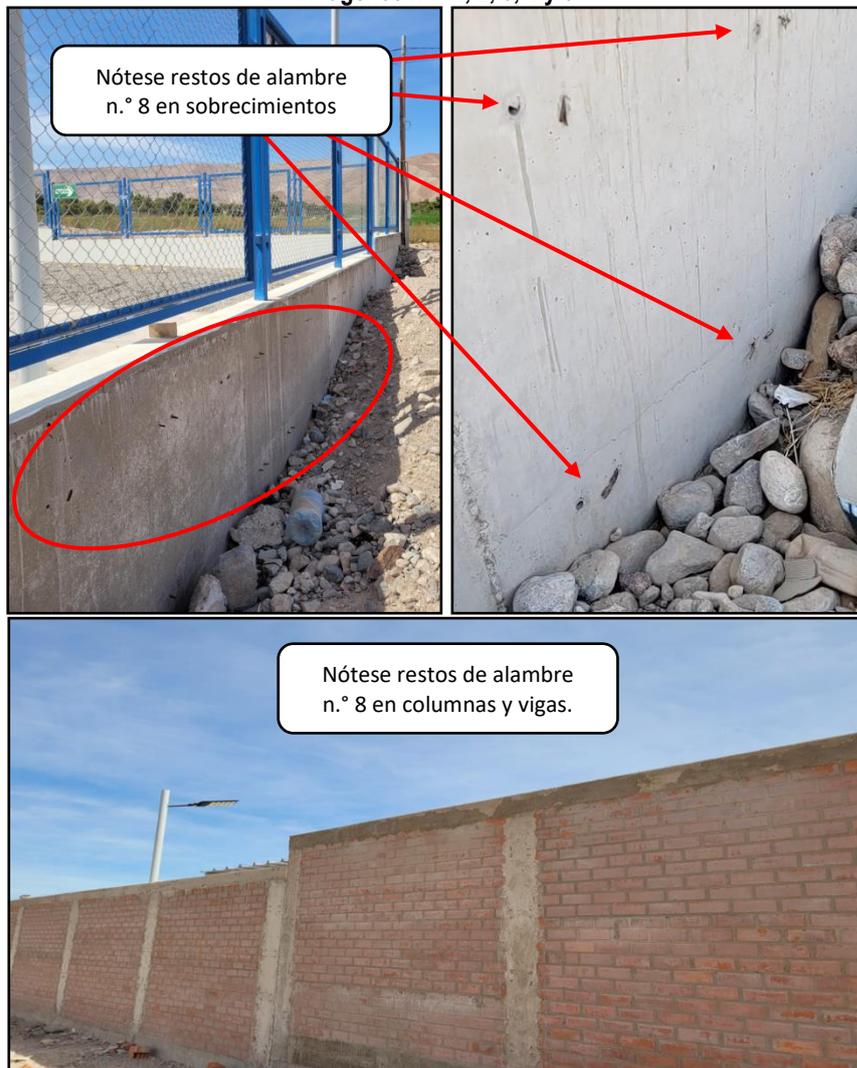
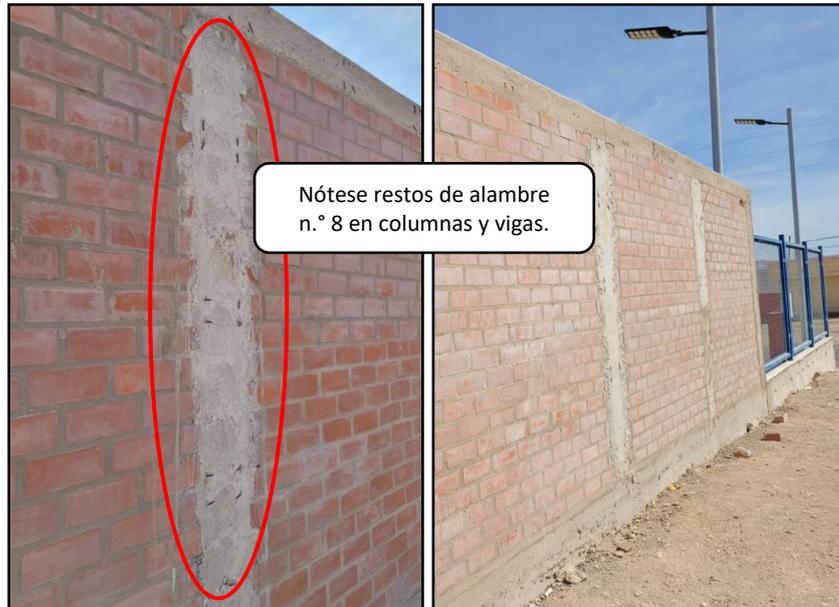
Imágenes n.ºs 1, 2, 3, 4 y 5

No obstante, durante el recorrido realizado en la zona del lado exterior del cerco perimétrico de ladrillo, en la cara posterior del mismo, se observó que las columnas y vigas de concreto tienen restos de alambre n.º 8 en su superficie, que habrían sido utilizados para arriostrar⁴ el encofrado de las mismas, situación similar que se observó en los sobrecimientos del cerco perimétrico con estructura metálica (malla metálica); y, aunado a ello, estos alambres tienen presencia de óxido, como se muestra en las siguientes imágenes:

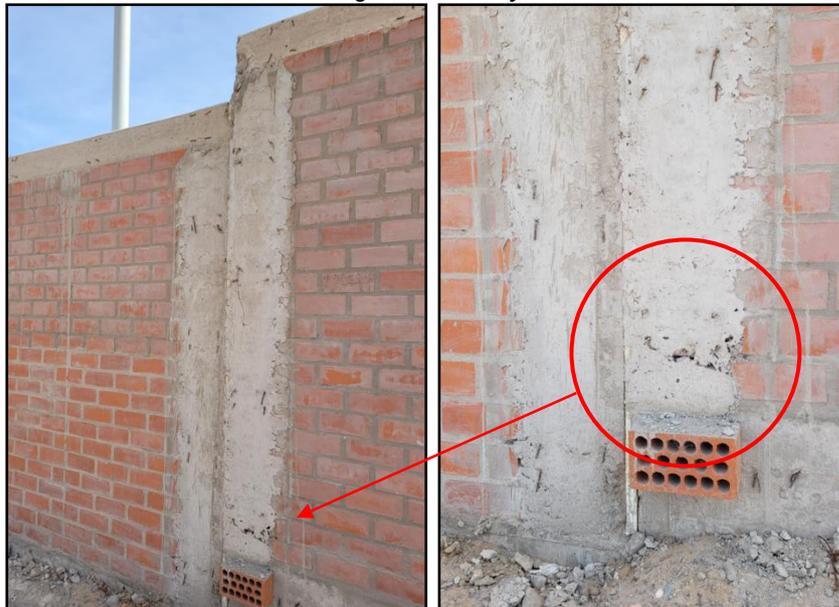
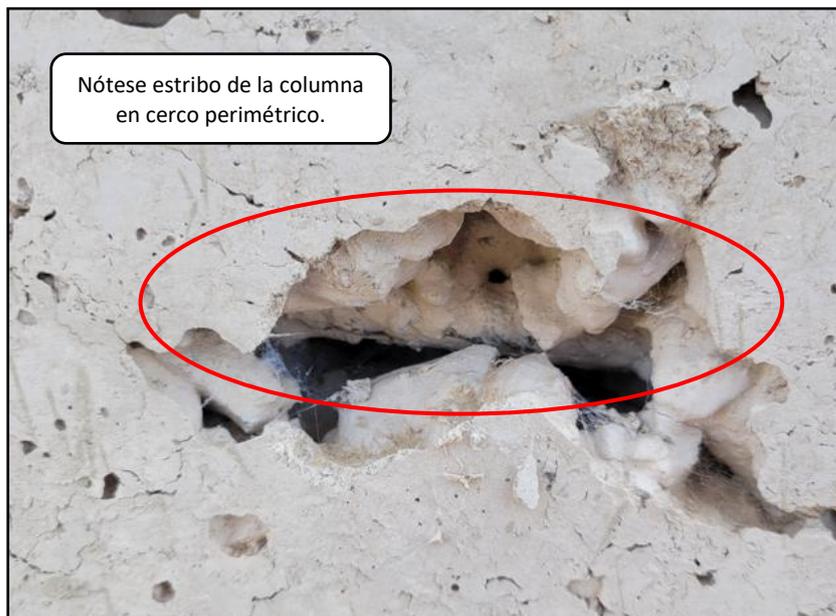
Imágenes n.ºs 6, 7 y 8

Asimismo, en una de las columnas del cerco perimétrico ubicada en la parte posterior a la altura de la caseta de control, se observó la segregación del concreto en la base de la columna (cangrejera en el concreto⁵), de un tamaño que permite observar el acero del estribo de la misma, estando expuesto así a los efectos de la intemperie. Lo señalado se puede observar en las siguientes imágenes:

Nótese estribo de la columna en cerco perimétrico.
