**INFORME DE HITO DE CONTROL
N° 012-2025-OCI/5334-SCC**

**EJECUCIÓN DE LA OBRA: “MEJORAMIENTO DEL
SERVICIO DE LA TRANSITABILIDAD VEHICULAR Y
PEATONAL EN LOS SECTORES DE INCLAN, LAS TRES
CRUCES, MIRAMAR Y ALTO LAS CRUCES, DISTRITO DE
MOLLENDO, PROVINCIA DE ISLAY - AREQUIPA”**

**HITO DE CONTROL N° 2 – EJECUCIÓN DE OBRA AL MES DE
ABRIL DE 2025**

**PERÍODO DE EVALUACIÓN DEL HITO DE CONTROL:
DEL 10 DE ABRIL DE 2025 AL 16 DE ABRIL DE 2025**

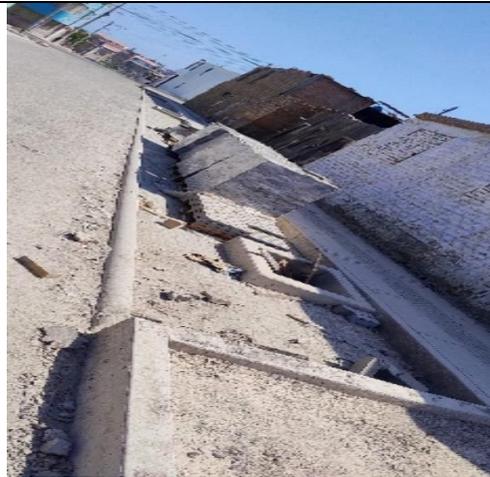
Imagen N° 1
Balosas podotáctiles sin señalización

Como se aprecia en el panel fotográfico, se observó que el área donde se almacenan los materiales como: baldosas podotáctiles, adoquines de concreto y agregados, los cuales se vienen utilizando para la ejecución de la Obra, se encuentra sin la señalización de seguridad necesaria, además que los agregados se están contaminando, situación que podría ocasionar que el material pierda sus características originales.

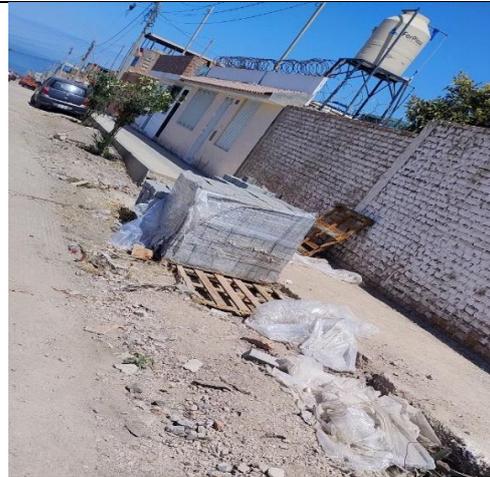
Imagen N° 2
Adoquines de concreto sin señalización

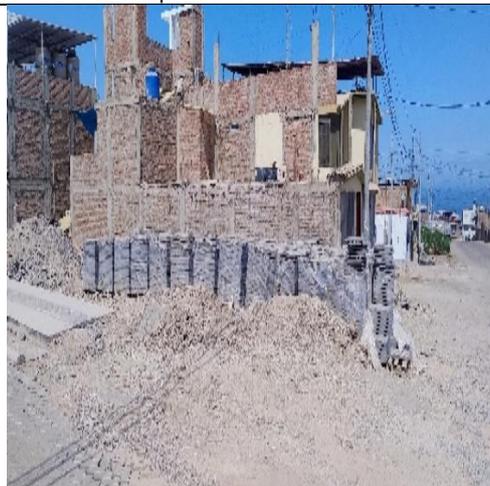
Imagen N° 3
Balosas podotáctiles sin señalización

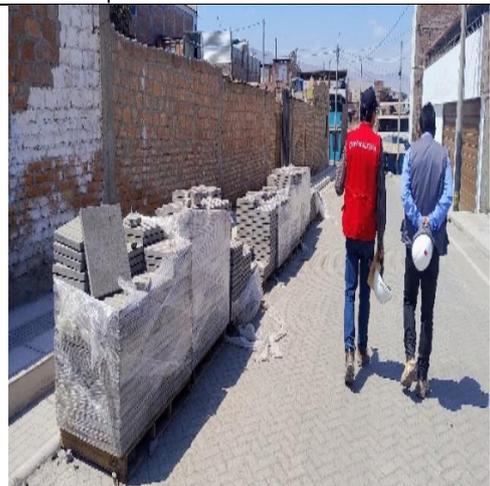
Imagen N° 4
Balosas podotáctiles sin señalización

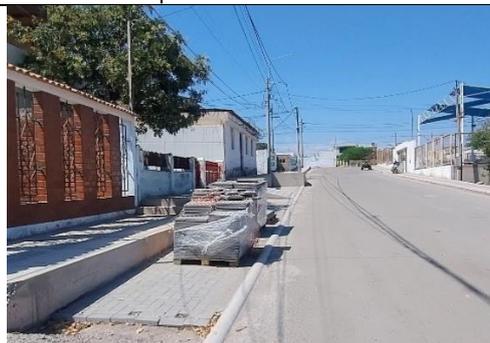
Imagen N° 5
Balosas podotáctiles sin señalización

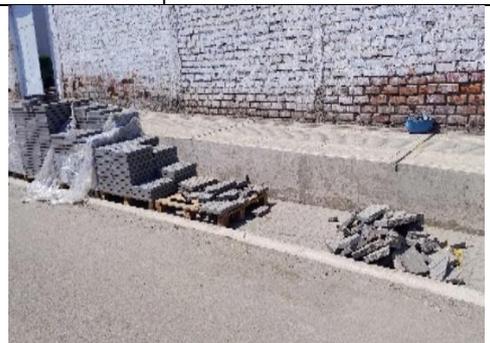
Imagen N° 6
Balosas podotáctiles sin señalización

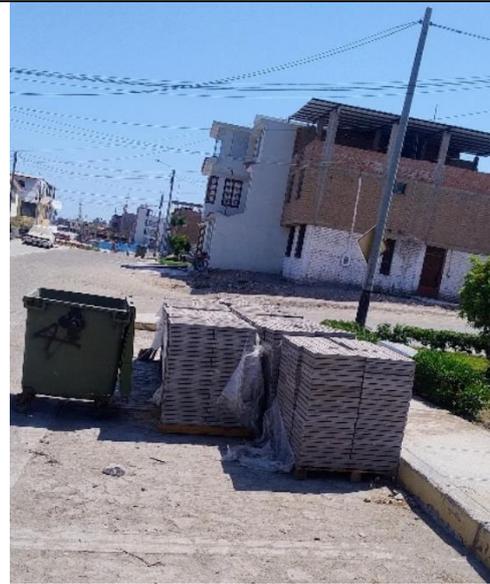
Imagen N° 7
Balosas podotáctiles sin señalización

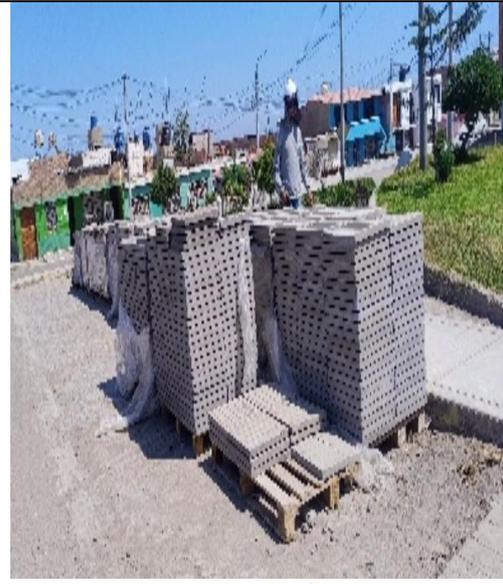
Imagen N° 8
Balosas podotáctiles sin señalización

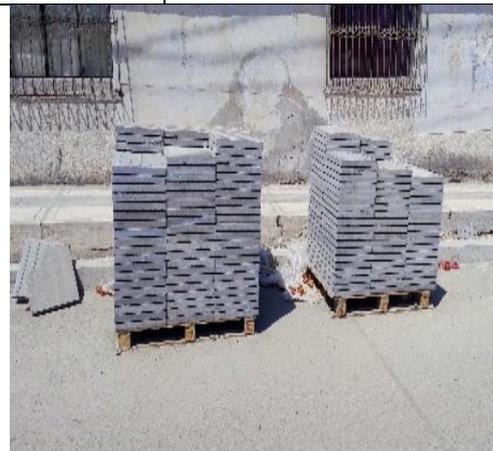
Imagen N° 9
Balosas podotáctiles sin señalización

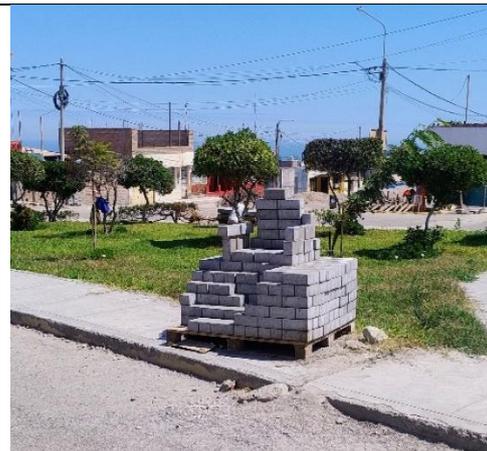
Imagen N° 10
Adoquines de concreto sin señalización

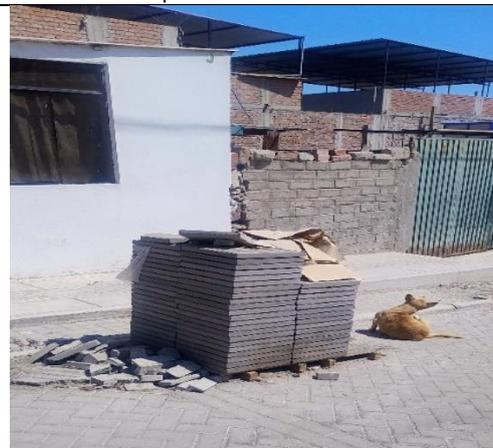
Imagen N° 11
Balosas podotáctiles sin señalización

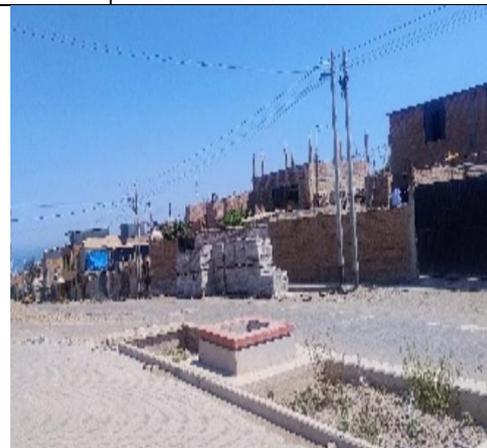
Imagen N° 12
Adoquines de concreto sin señalización

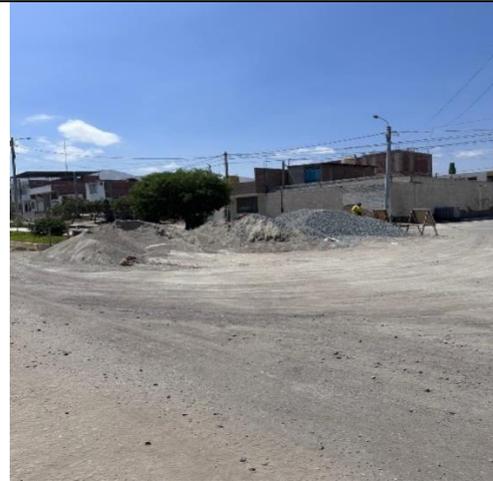
Imagen N° 13

Agregados sin señalización y contaminándose

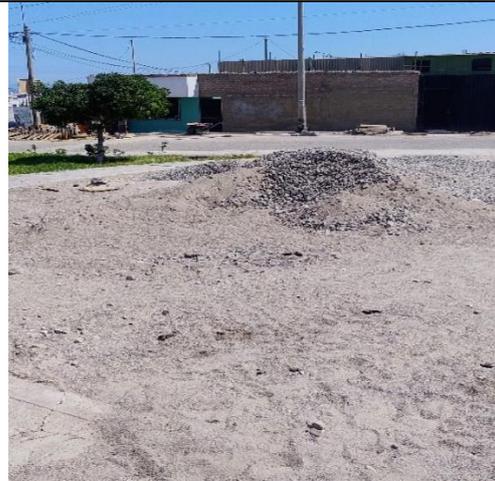
Imagen N° 14

Agregados sin señalización y contaminándose

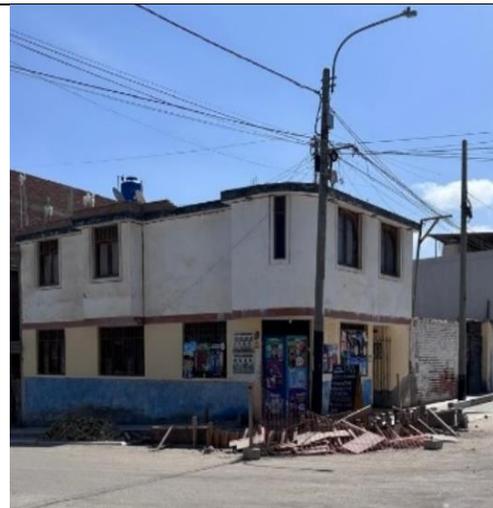
Imagen N° 15

Encofrado con señalización deficiente

Al respecto, se aprecia en el panel fotográfico una deficiente señalización de seguridad en los trabajos que se vienen ejecutando en la Obra, en los materiales y las maderas utilizadas para los encofrados, no cumpliendo con su función principal que es la de señalización y delimitación.

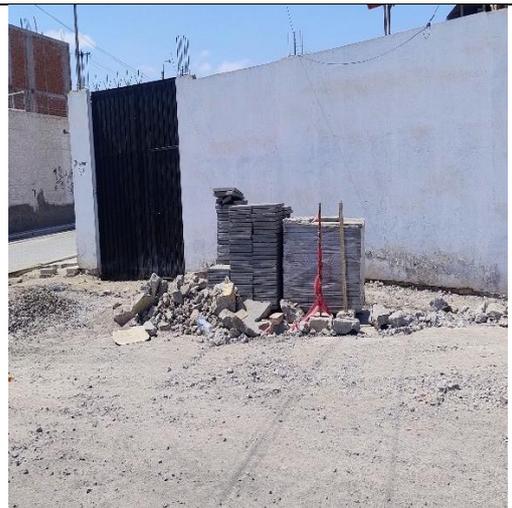
Imagen N° 16

Baldosas podotáctiles con señalización deficiente

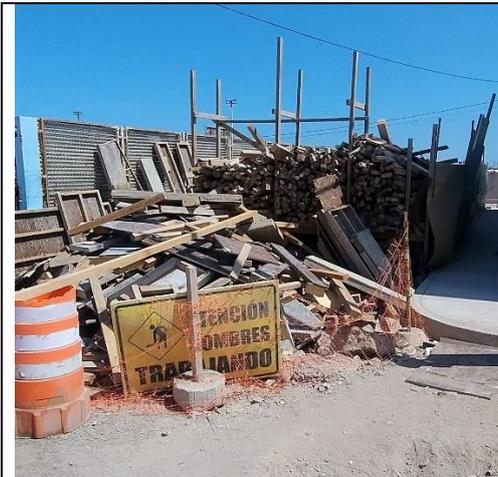
Imagen N° 17
Maderas de encofrado en desorden y con señalización deficiente

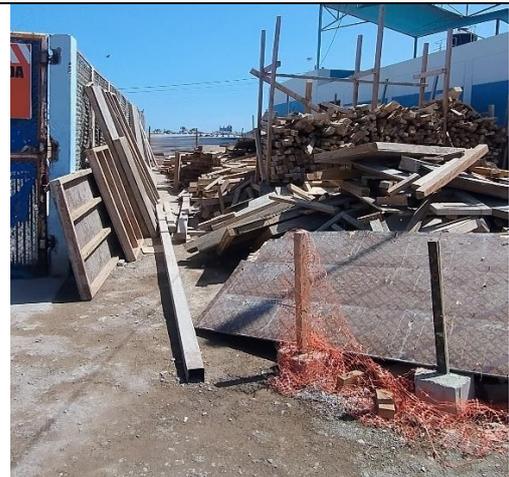
Imagen N° 18
Maderas de encofrado en desorden y con señalización deficiente

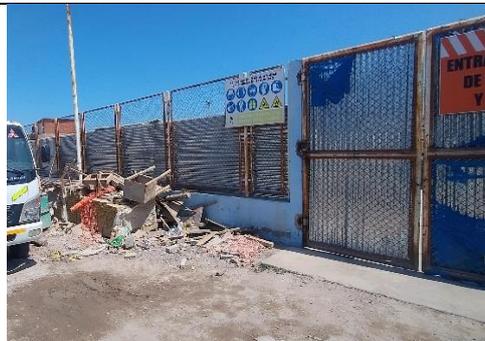
Imagen N° 19
Adoquines de concreto y maderas en desorden y con señalización deficiente

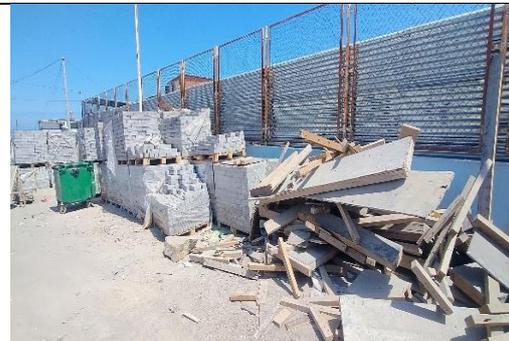
Imagen N° 20
Adoquines de concreto y maderas en desorden y con señalización deficiente

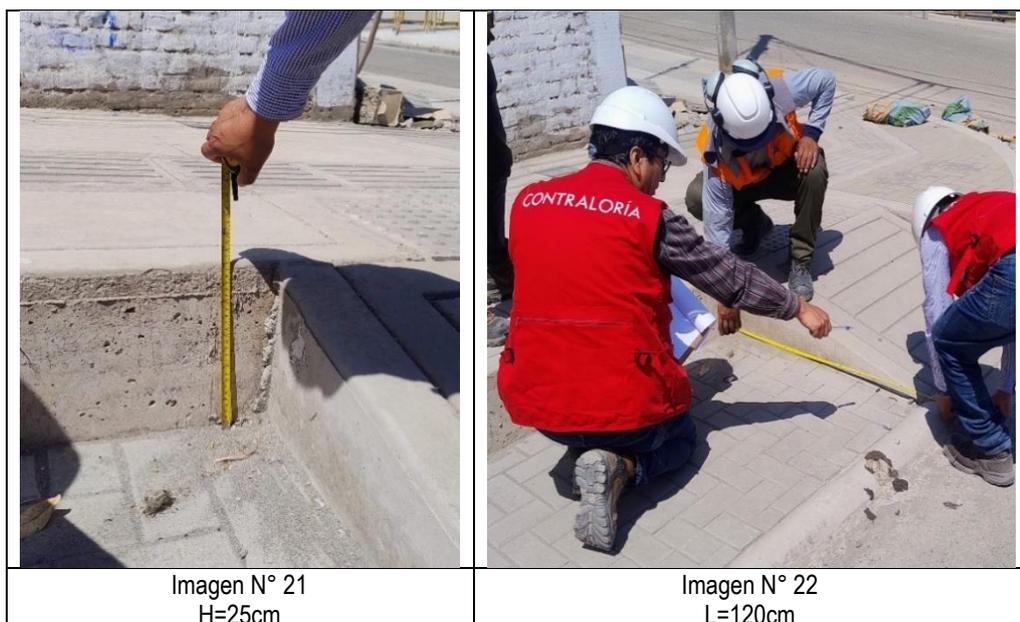
**IMÁGENES N°s 21 Y 22
MEDICION DE ALTURA Y LONGITUD DE RAMPA**

Del acta de inspección física se advirtió una muestra de la construcción de rampas para personas con discapacidad, que no cumple con el porcentaje máximo (12%) de pendiente establecido en la Norma GH.020 Componentes de Diseño Urbano³, puesto que se ha identificado una pendiente de 20, 83%, cuya longitud es de 120 cm y altura de 25 cm, tal como se muestra en las siguientes imágenes:

Entonces, en relación a las rampas para personas con discapacidad no estarían cumpliendo los estándares establecidos en la norma, por lo que no garantizan el acceso y movilidad seguros para los mismos, según lo establece la Ley n.º 29973 Ley general de la persona con discapacidad.⁴

La situación expuesta, no cumple con las normas técnicas de edificaciones por lo que no garantizaría las condiciones de acceso y movilidad seguros para las personas con discapacidad, poniendo en riesgo su integridad física.

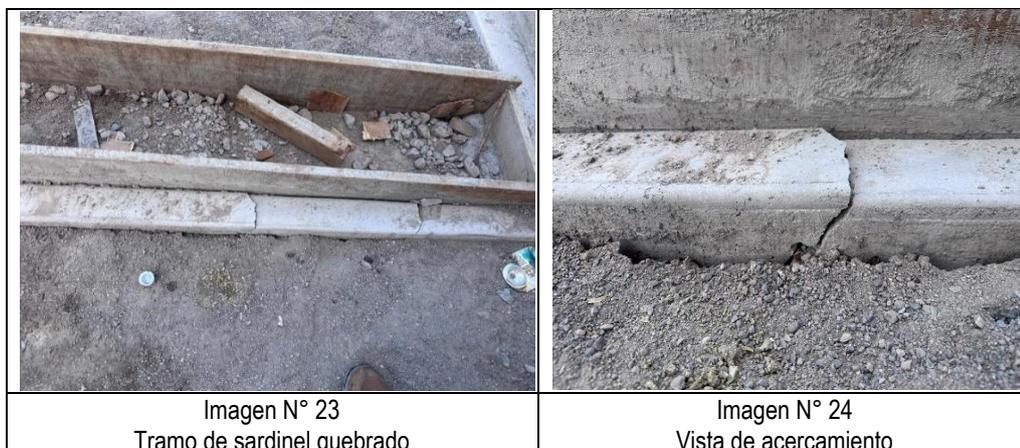
**IMÁGENES N°s 23 Y 24
SARDINEL FRACCIONADO**

Al respecto, en los sardineles se evidenció un tramo quebrado, tal como se muestra en la imagen siguiente:

Entonces, las buenas prácticas en relación al concreto en el proceso constructivo de sardineles, no fueron tomadas en cuenta durante la fabricación del concreto, toda vez que el mencionado tramo está quebrado, siendo este inutilizable, por lo que el mencionado tramo debería volverse a ejecutar ya que podría ocasionar filtraciones de agua, deteriorando la calidad y la vida útil del sardinel.

La situación expuesta durante el proceso constructivo de sardineles, incumple la norma técnica de concreto armado, lo que afectaría la calidad y la vida útil de la obra.
