INFORME DE HITO DE CONTROL
Nº 025-2025-OCI/5347-SCC

**“MEJORAMIENTO DEL SERVICIO DE EDUCACIÓN SUPERIOR
TECNOLÓGICA DEL I.E.S.T.P. LUIS E. VALCÁRCEL, DISTRITO
DE ILO, PROVINCIA DE ILO Y DEPARTAMENTO DE
MOQUEGUA”**

**HITO DE CONTROL N.º 2 – EJECUCIÓN DE LA OBRA AL MES
DE ABRIL DE 2025**

**PERÍODO DE EVALUACIÓN DEL HITO DE CONTROL:
DEL 24 DE ABRIL DE 2025 AL 30 DE ABRIL DE 2025**

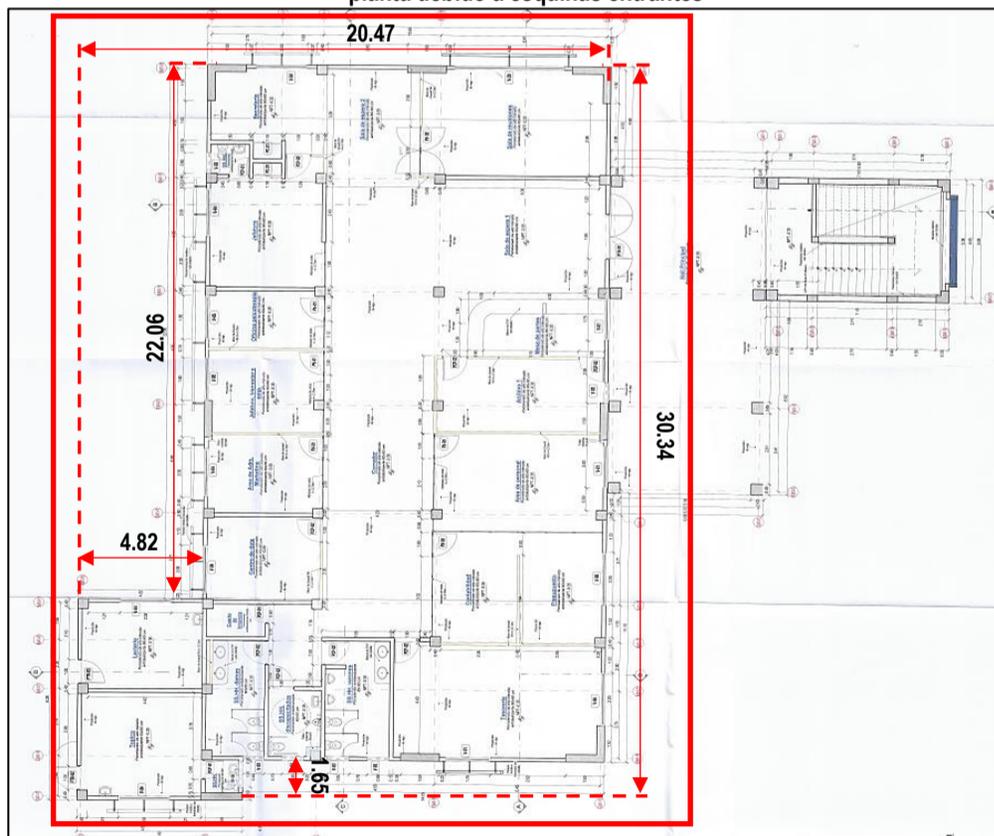
Distribución en planta del sector 1 del bloque A1 (Administración), donde se aprecia la irregularidad en planta debido a esquinas entrantes

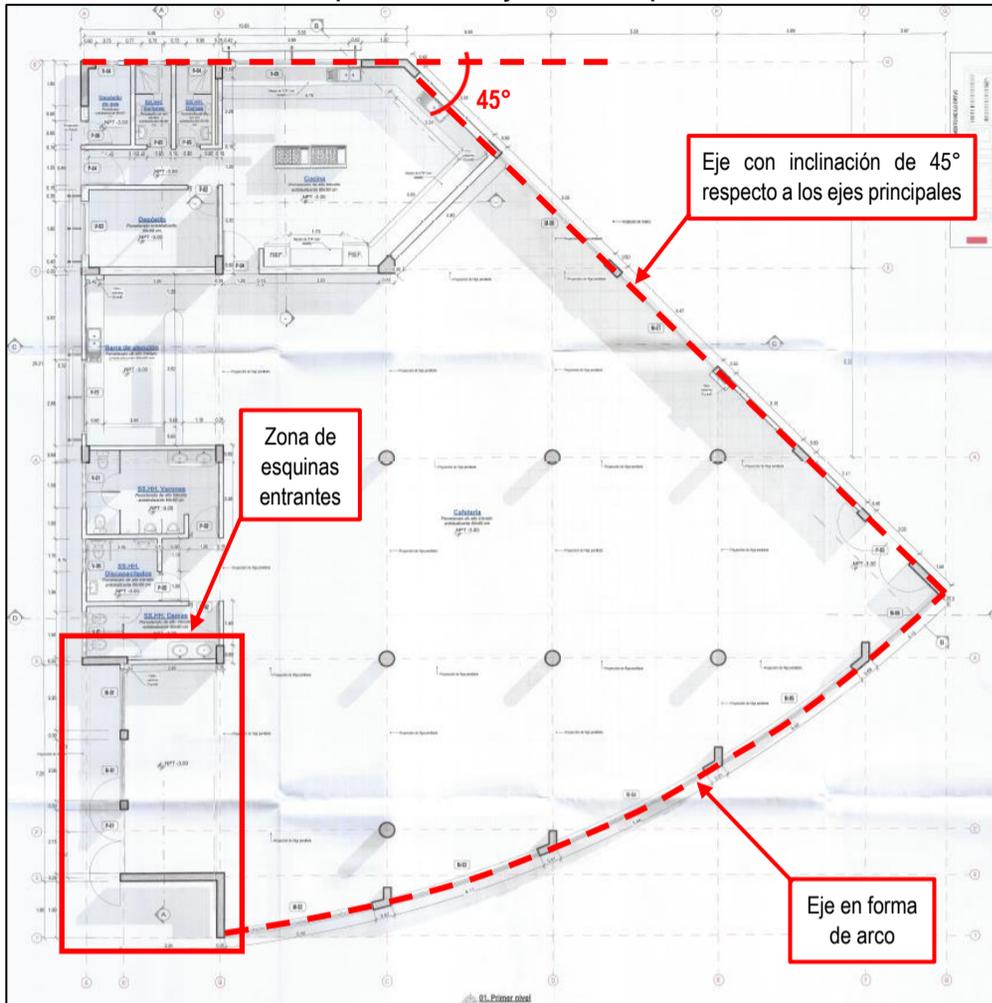
Imagen n.º 3
Distribución en planta del bloque I (Cafetería), donde se aprecia las irregularidades en planta debido a esquinas entrantes y sistemas no paralelos

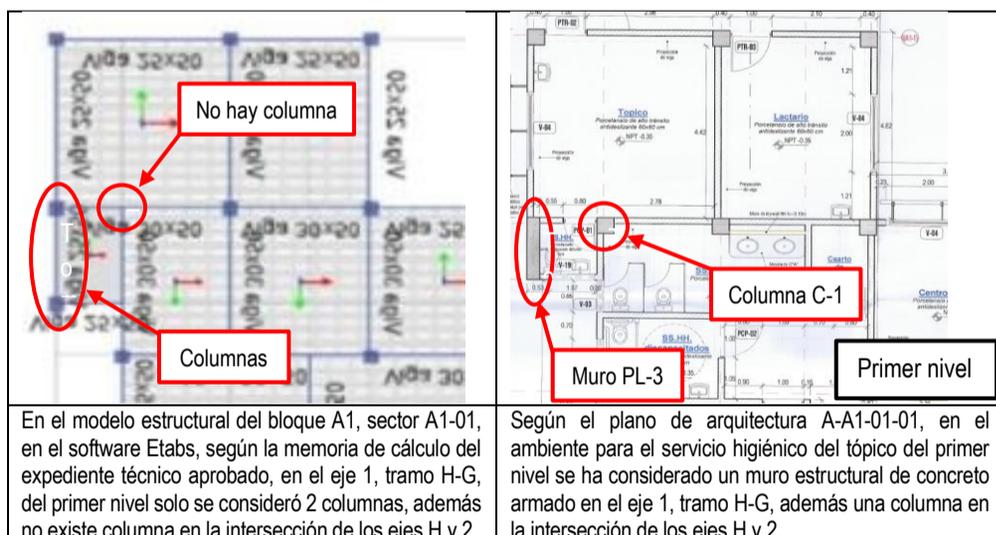
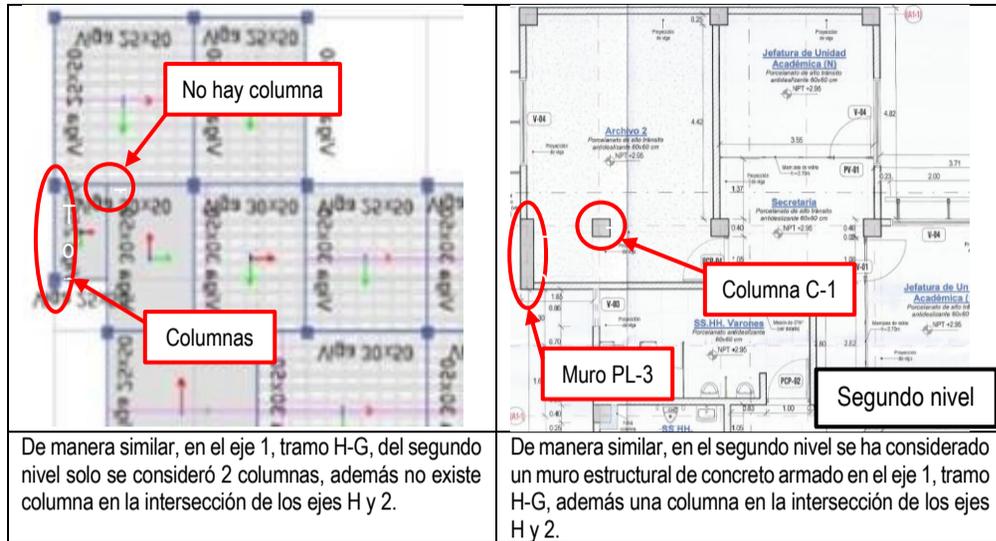
Imagen n.º 5
Discrepancias identificadas entre la memoria de cálculo y los planos del bloque A1-1

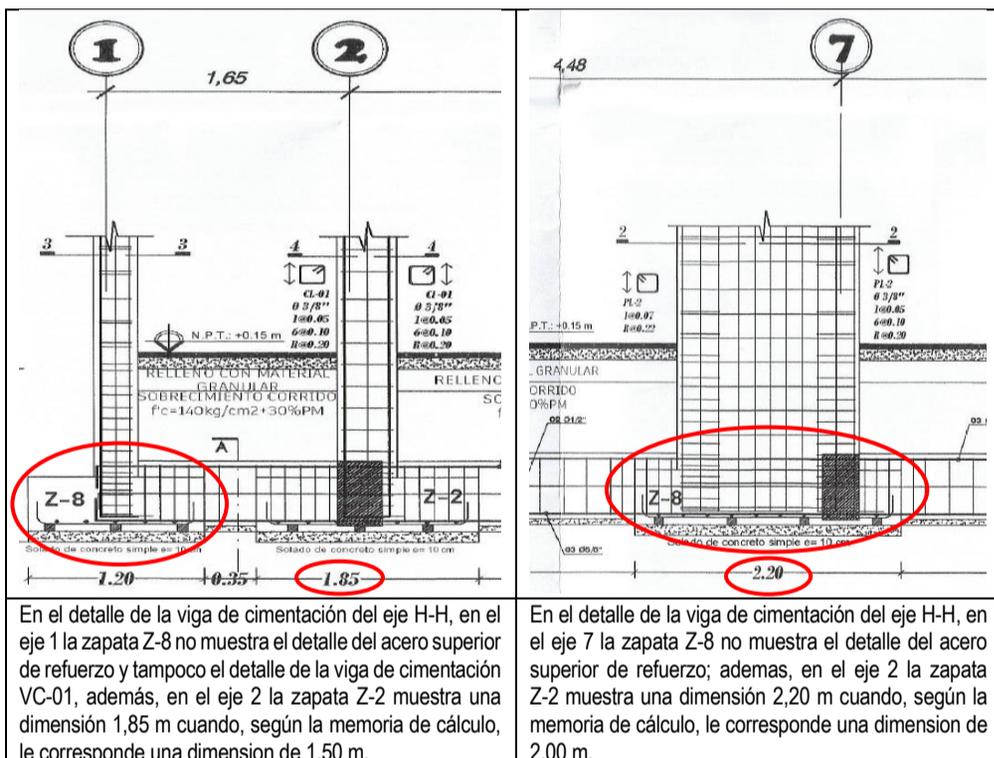
Discrepancias identificadas en el detalle de la viga de cimentación del eje H-H contenido en el plano A1-01-03

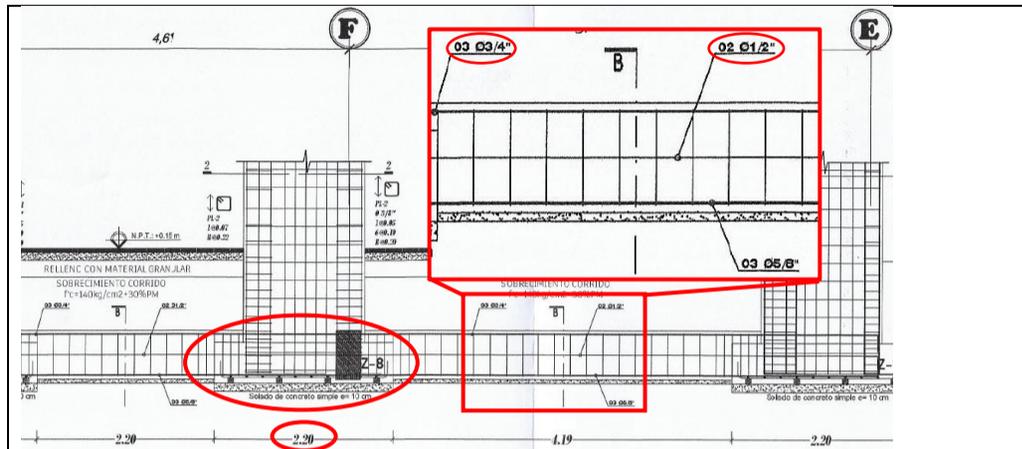
Imagen n.º 8
Discrepancias identificadas en el eje 2-2 tramo E-H en el plano A1-01-03 del proyecto y la correspondiente planilla de metrados

El detalle de viga de cimentación - eje 2" del plano A1-01-03, tramo E-F muestra que la zapata Z-8 no considera el detalle del acero superior de refuerzo; además, en el eje F la zapata Z-8 muestra una longitud 2,20 m cuando, según la memoria de cálculo, le corresponde una longitud de 2,00 m. Por otro lado, se muestra que la viga de cimentación en el tramo E-H considera 3 barras de 3/4" de acero corrugado en la parte superior y 2 barras de acero corrugado de 1/2" en la zona central de la viga.

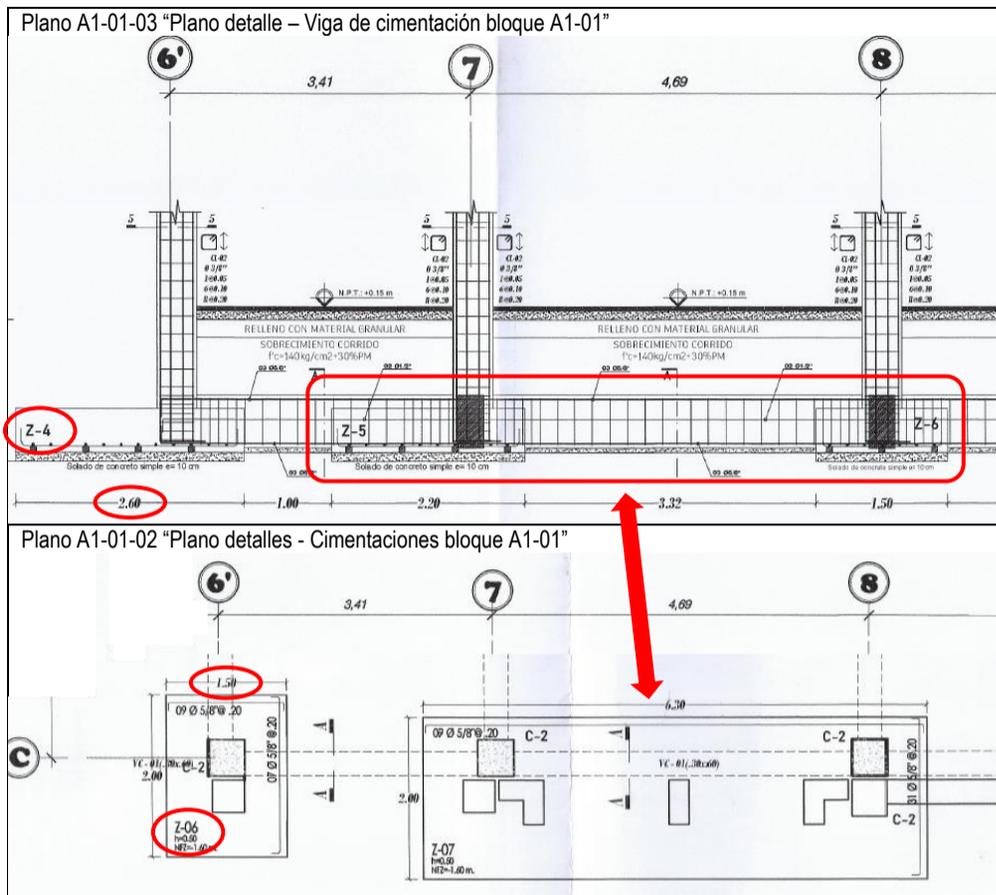
Imagen n.º 9
Discrepancias identificadas en el eje C tramo 6'-9 correspondiente a los planos A1-01-02 y A1-01-03

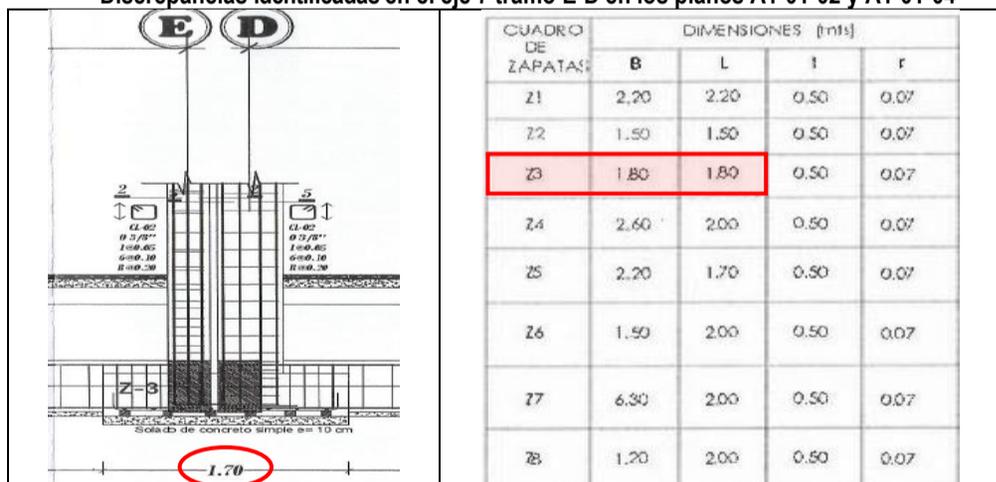
Imagen n.º 10
Discrepancias identificadas en el eje 7 tramo E-D en los planos A1-01-02 y A1-01-04

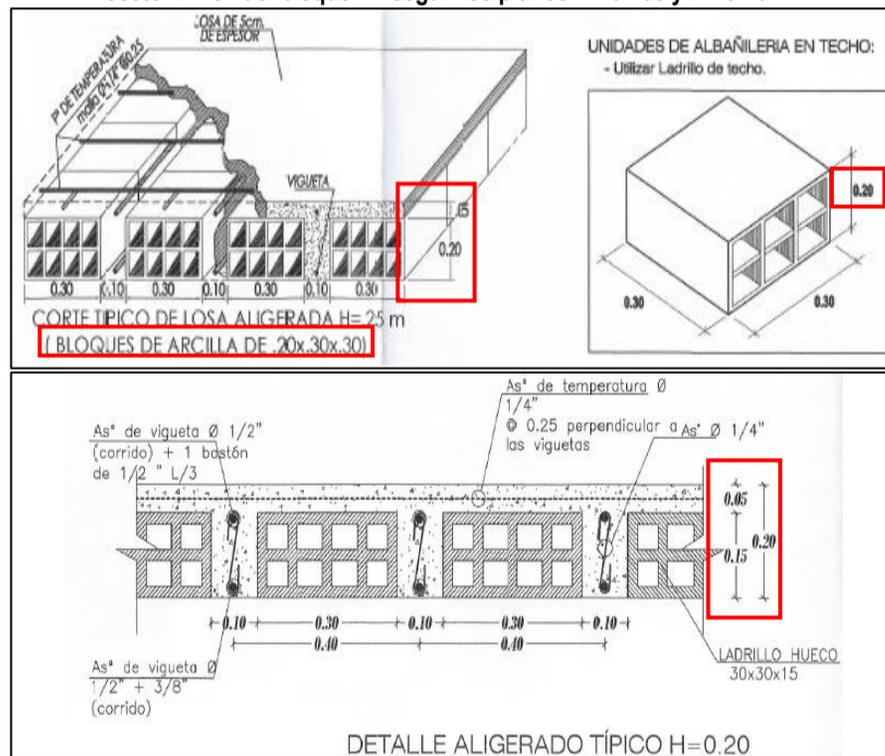
Imagen n.º 12
Detalle de las características de la losa aligerada del primer y segundo nivel para el sector A1-01 del bloque A1 según los planos A1-01-05 y A1-01-07

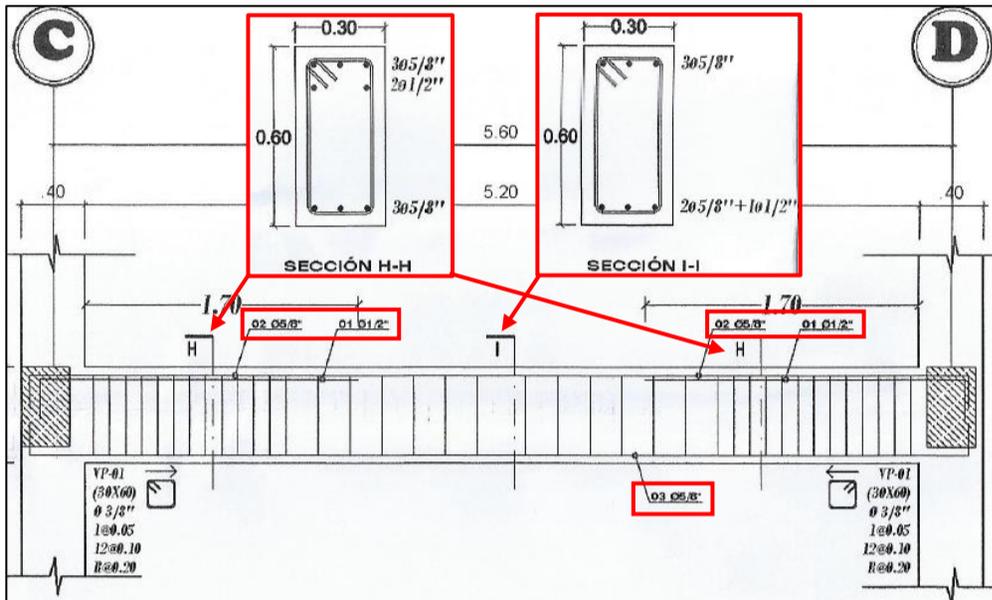
Detalle de la viga correspondiente a los ejes 6', 7 y 9 del primer nivel del sector A1-01, según el plano A1-01-06, donde se advierte que no coinciden los aceros de refuerzo de las secciones H-H e I-I

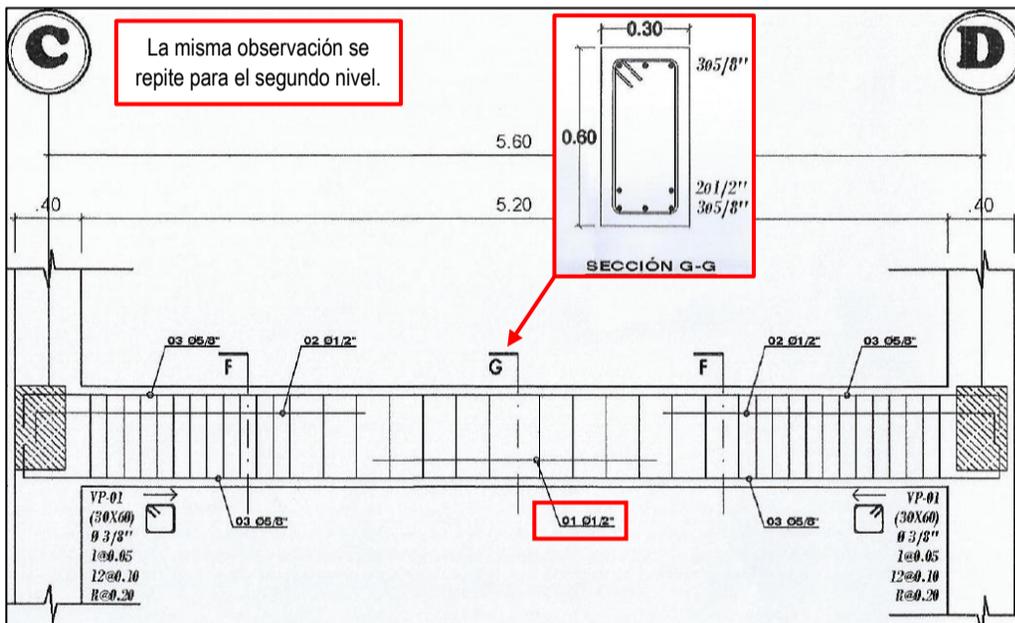
Imagen n.º 14

Detalle de la viga correspondiente al eje 8 del primer y segundo nivel del sector A1-01, según los planos A1-01-06 y A1-01-08, donde se advierte que no coinciden los aceros de refuerzo de la sección G-G

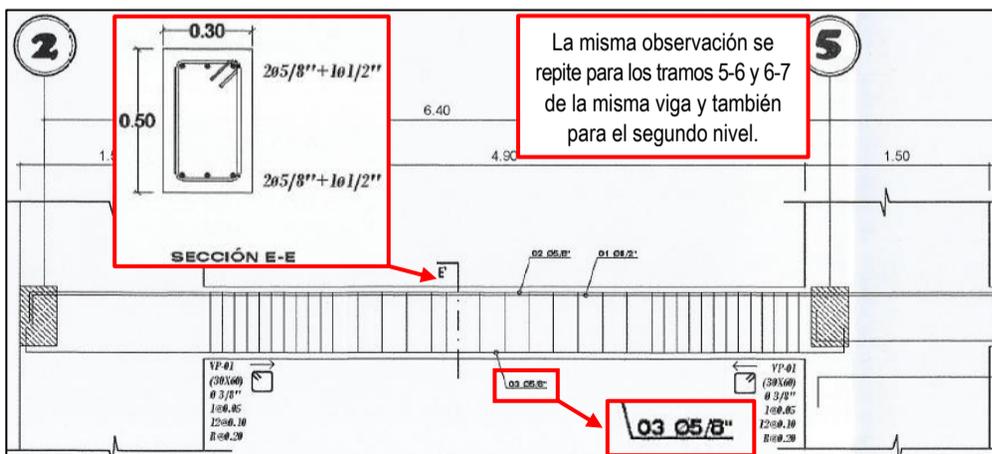
Detalle de la viga correspondiente a los ejes 2 y 10 del primer y segundo nivel del sector A1-01, según planos A1-01-06 y A1-01-08, donde se advierte que no coinciden los aceros de refuerzo de la sección E-E

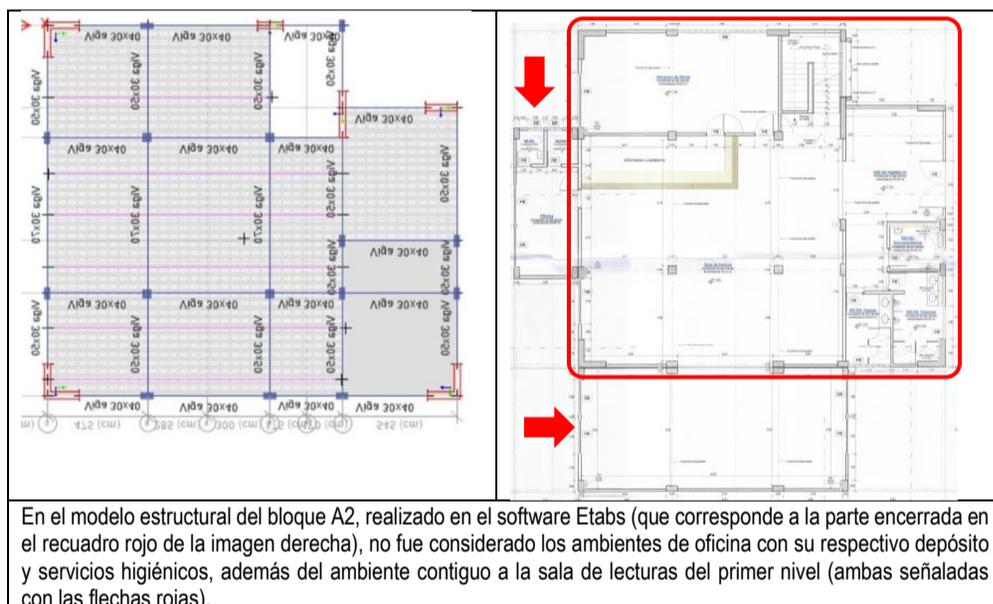
Esta deficiencia técnica entre los planos y la memoria de cálculo estructural del bloque A2 puede afectar la seguridad, estabilidad y calidad de la estructura, esto debido a que el modelo estructural no representa a la estructura que se consideró en los planos del expediente técnico y existirían partes de la edificación del bloque A2 que no habrían sido diseñadas.

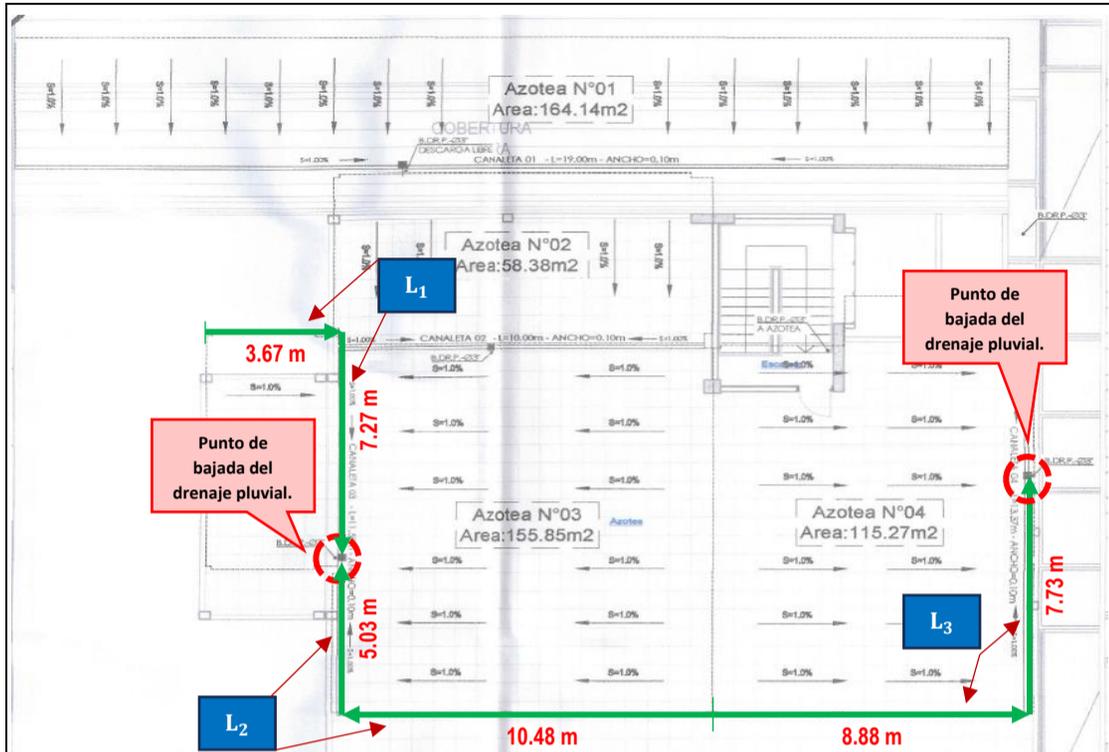
Comentario: Plano del Bloque A – Sector A2. Se muestra la longitud desfavorable medida para efectos del cálculo de desnivel necesario en el sistema de drenaje pluvial, la cual corresponde al L1, L2 y L3.

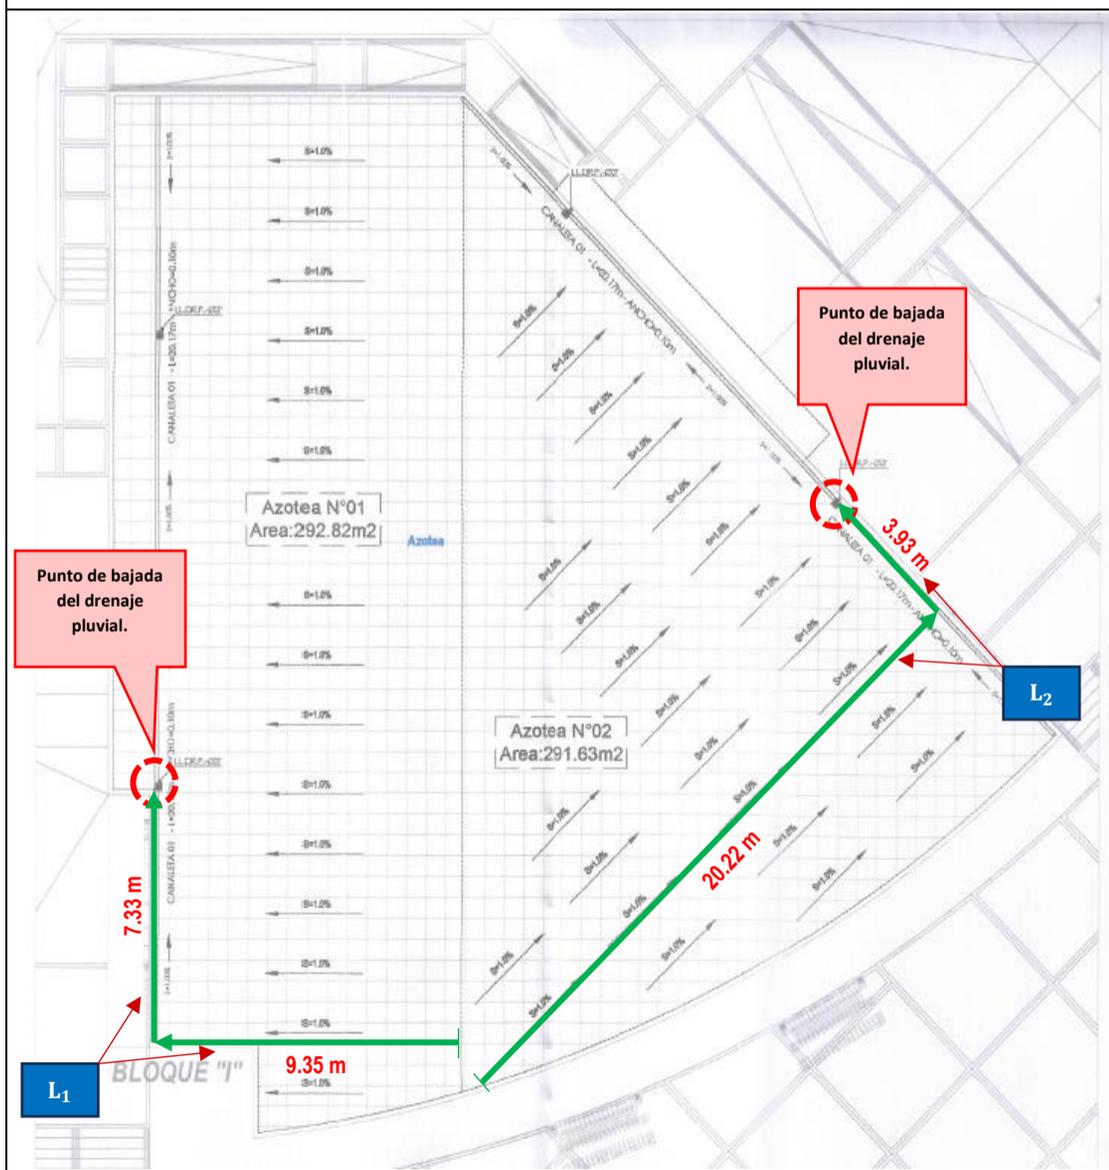
Comentario: Plano del Bloque I. Se muestra la longitud desfavorable medida para efectos del cálculo de desnivel necesario en el sistema de drenaje pluvial, la cual corresponde al L1 y L2.

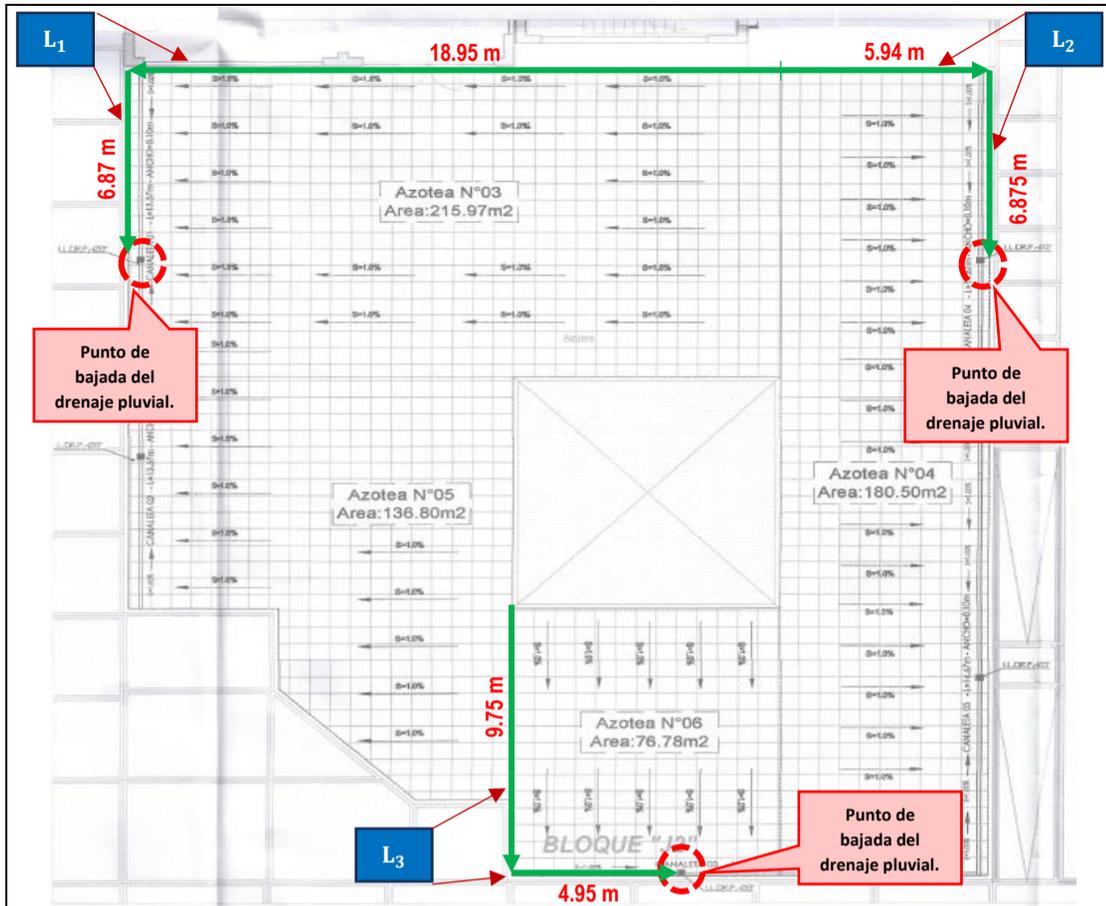
Comentario: Plano del Bloque J – Sector J2. Se muestra la longitud desfavorable medida para efectos del cálculo de desnivel necesario en el sistema de drenaje pluvial, la cual corresponde al L1, L2 y L3.

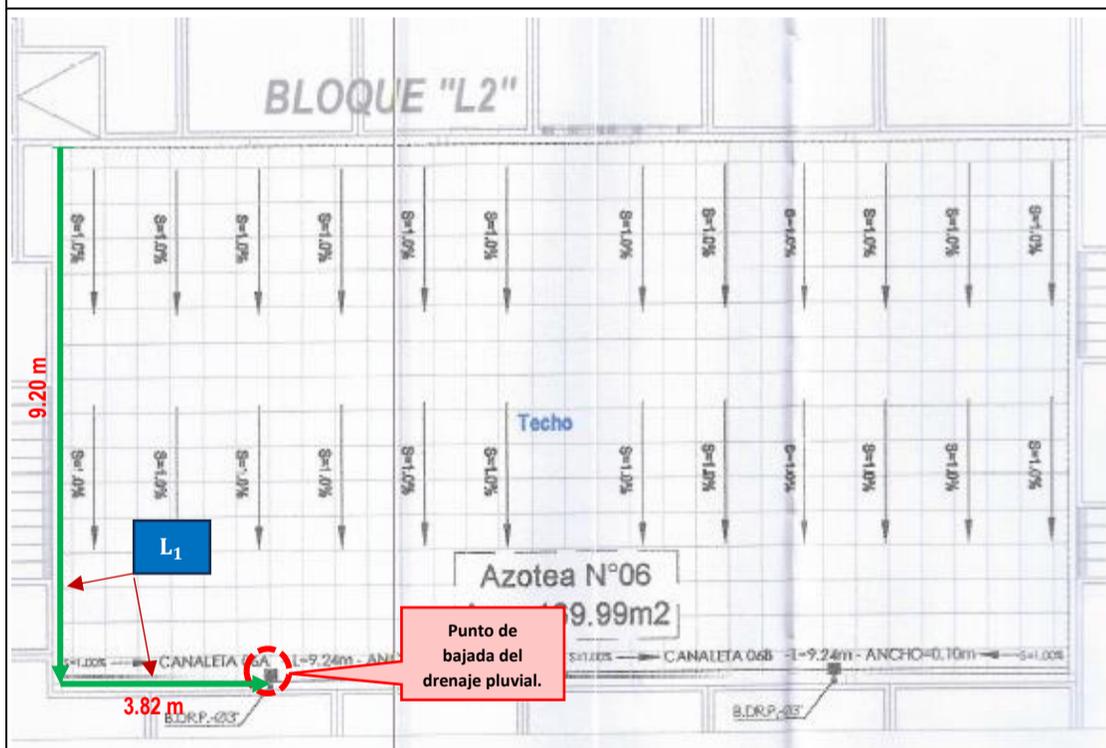
Comentario: Plano del Bloque L – Sector L2. Se muestra la longitud desfavorable medida para efectos del cálculo de desnivel necesario en el sistema de drenaje pluvial, la cual corresponde al L1.

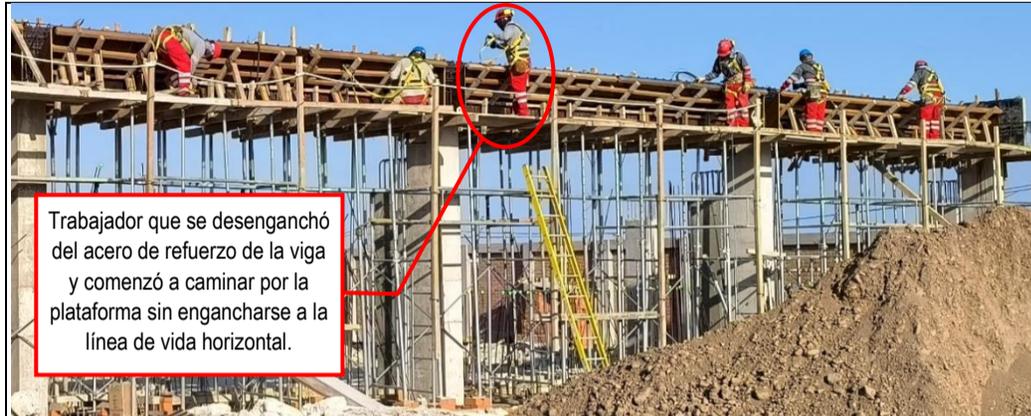
Trabajador que se desenganchó del acero de refuerzo de la viga y comenzó a caminar por la plataforma sin engancharse a la línea de vida horizontal.

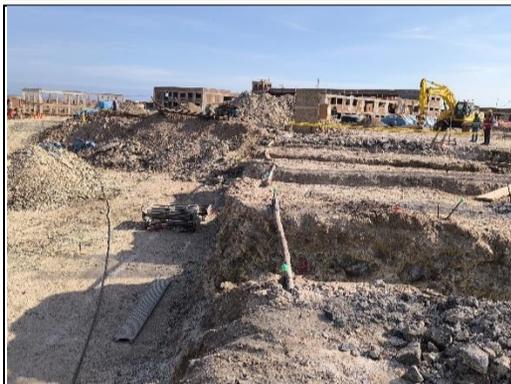
Ausencia de señalización en área de excavación de zanjas y desnivel de 2 m aproximadamente, entre los bloques G y H.

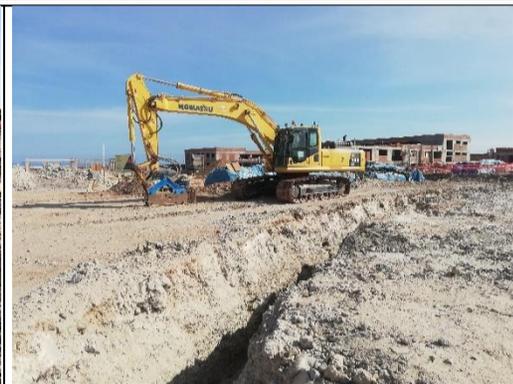
Ausencia de señalización en área de excavación de zanjas para cimentaciones del bloque I (cafetería).

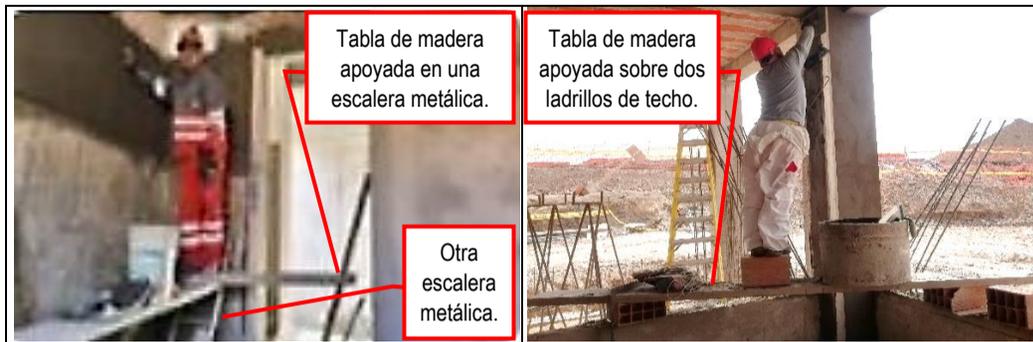
Tabla de madera apoyada en una escalera metálica.

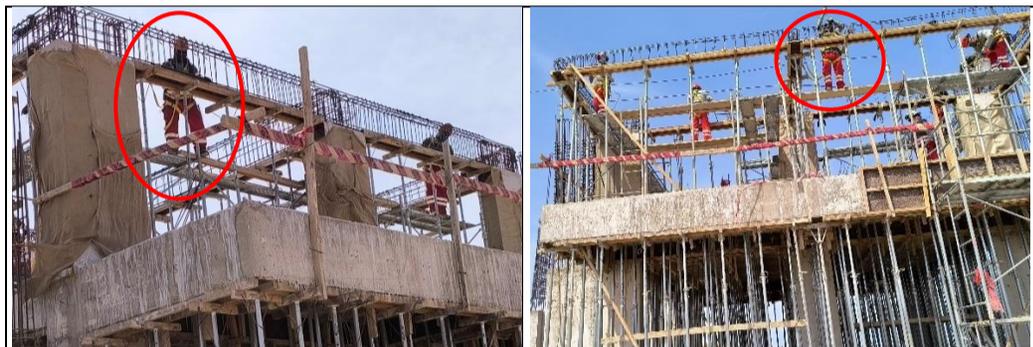
Se advierte a un trabajador realizando sus actividades parado sobre un retazo de madera, el cual se encuentra apoyado entre dos andamios metálicos, con el riesgo de caer desde una altura superior a 5m.

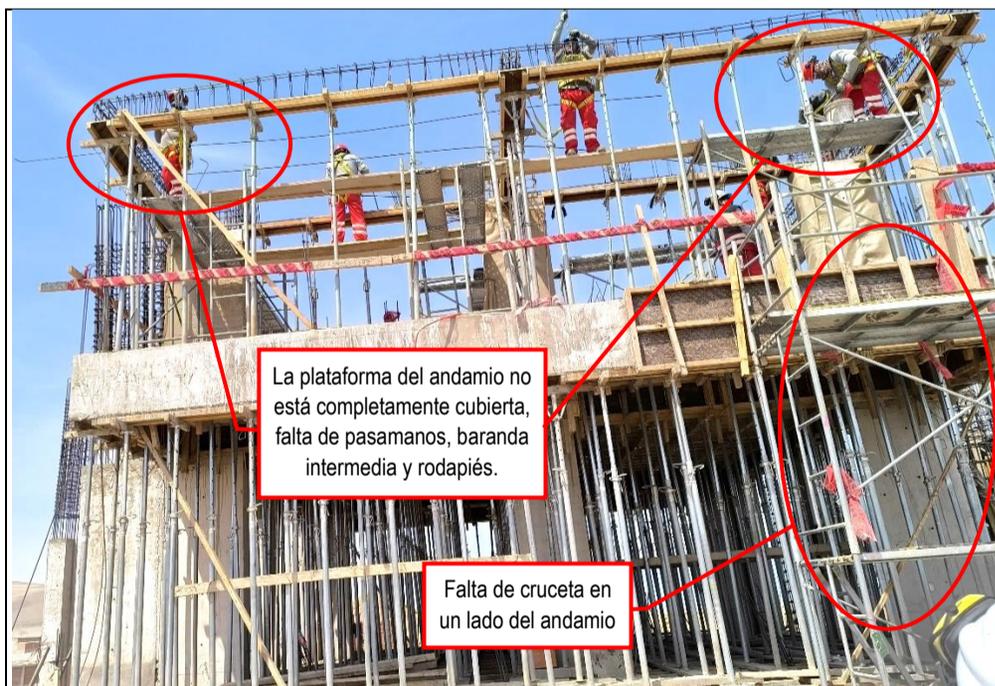
La plataforma del andamio no está completamente cubierta, falta de pasamanos, baranda intermedia y rodapiés.

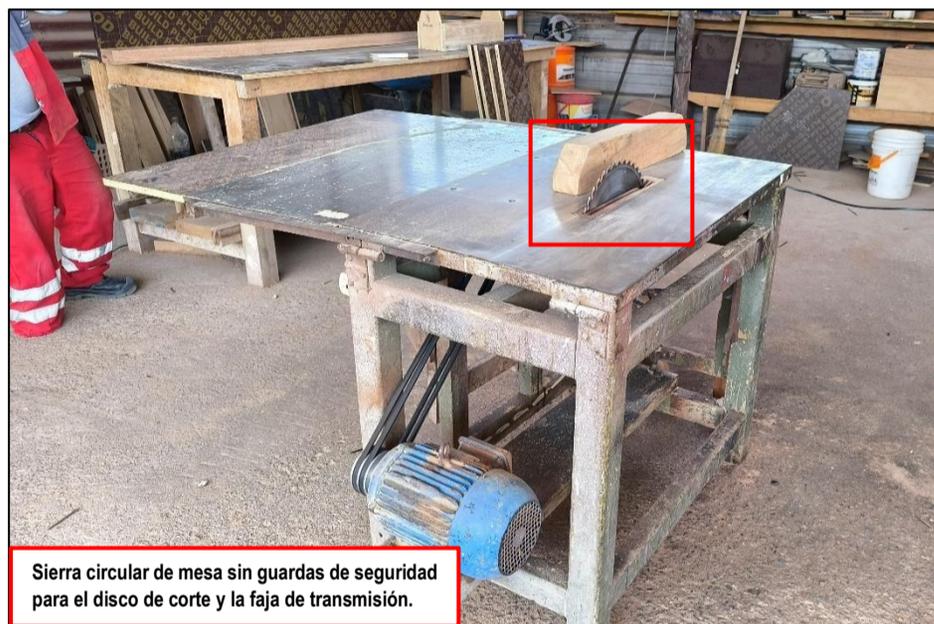
Al respecto, el numeral 17 de la norma técnica G.050, Seguridad Durante la Construcción, establece que toda herramienta manual o equipo portátil accionado por fuerza motriz debe poseer guardas de seguridad para proteger al trabajador de las partes móviles, específicamente la sierra circular, la cual debe contar con cuchilla divisora y guarda superior e inferior para el disco y resguardo para la faja de transmisión; evidenciándose de esta manera las deficiencias existentes en torno a la adecuada gestión de la seguridad y salud en el trabajo durante la ejecución de la IOARR, situación que pone en riesgo la salud e integridad de los trabajadores de la obra que utilizan este equipo.

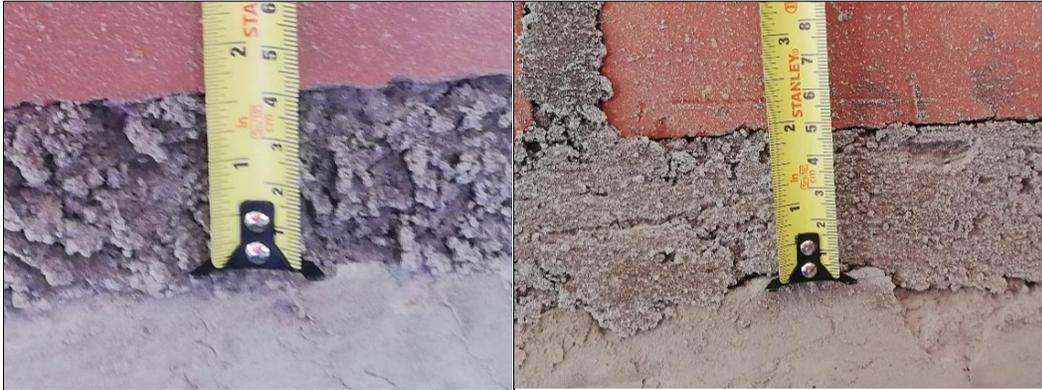
Mortero de cemento y arena gruesa en la primera hilada de asentado de muros de albañilería con un espesor entre 40 a 50 mm.

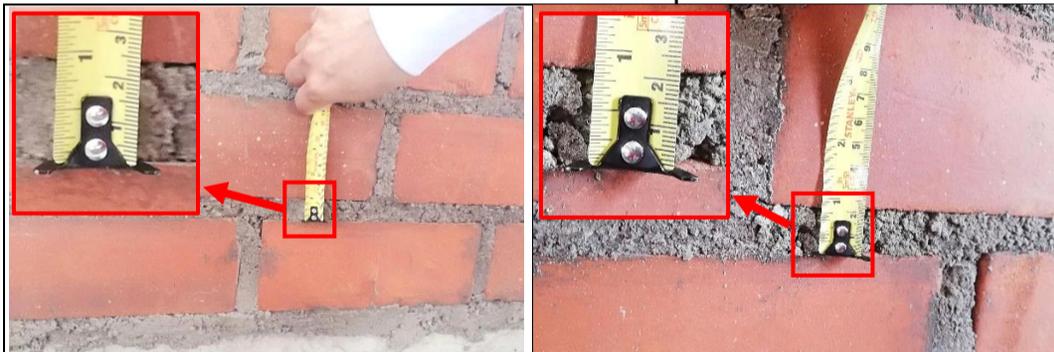
Mortero de cemento y arena gruesa con un espesor entre 20 a 25 mm en las juntas horizontales.

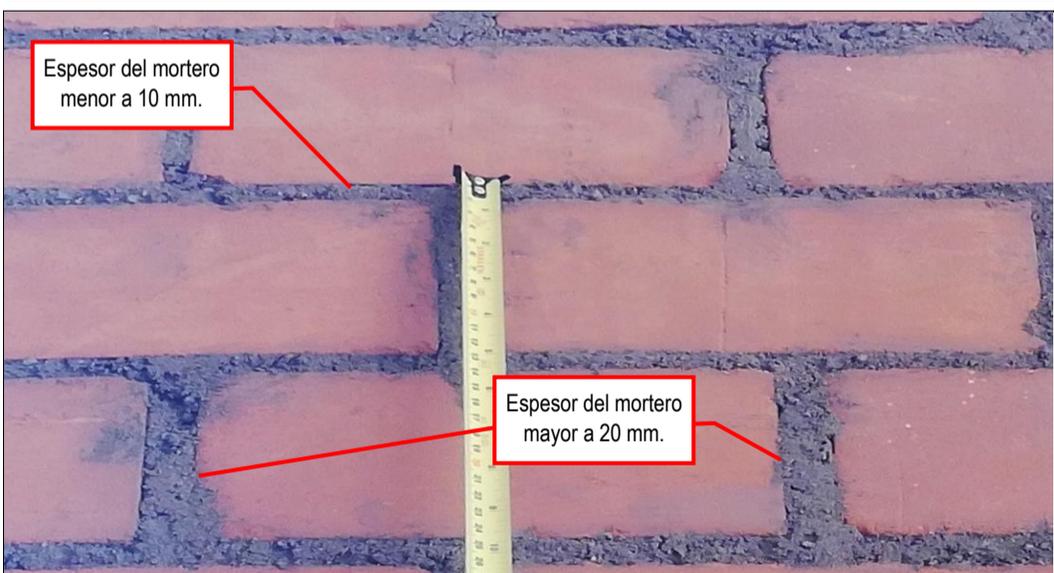
Mortero de cemento y arena gruesa con un espesor menor a 1 cm en algunas juntas horizontales y con un ancho mayor a 2 cm en algunas juntas verticales.

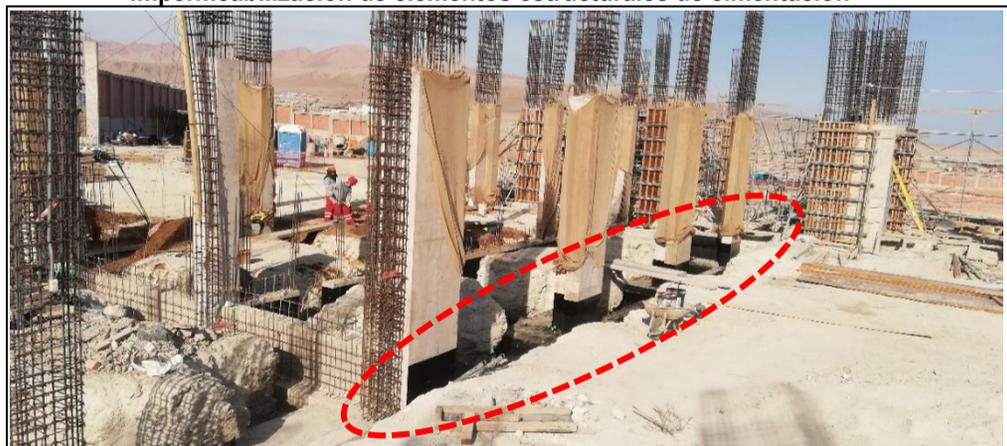
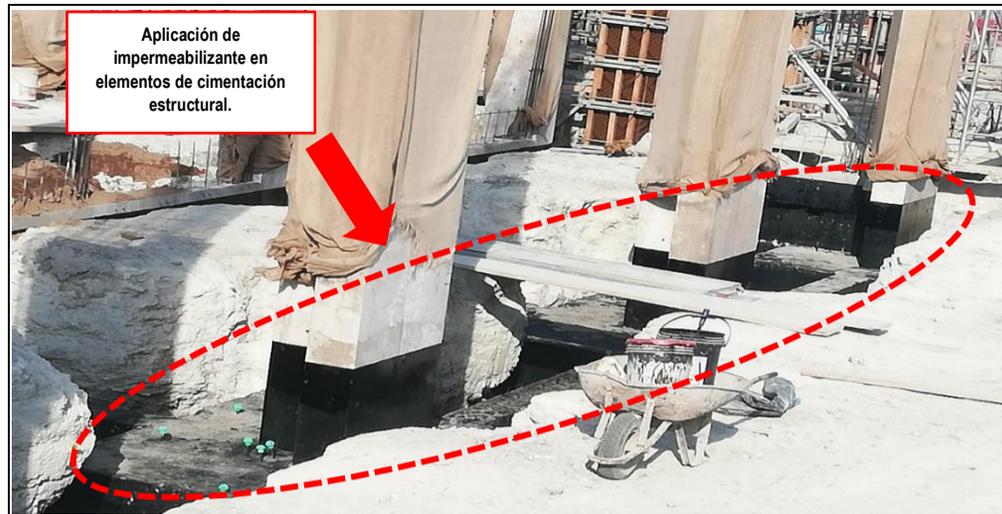
Comentario: Verificación y constatación de la ejecución de una partida no autorizada ni aprobada: impermeabilización de elementos estructurales de cimentación: zapatas, vigas de cimentación y parte de columnas.

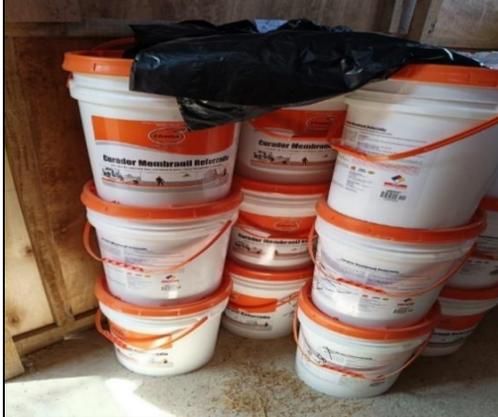
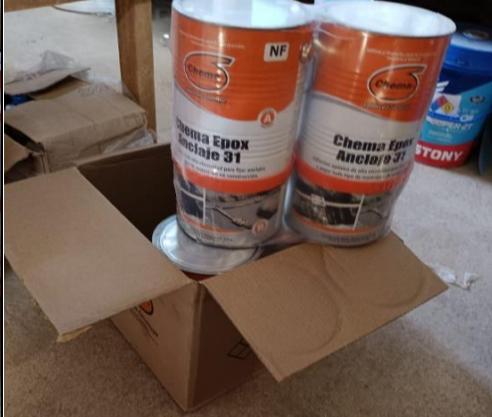
<p>Imagen n.º 3: curador membranil reforzado no cuenta con control visible de almacén</p>	<p>Imagen n.º 4: chema Epox anclaje 31 no cuenta con control visible de almacén</p>

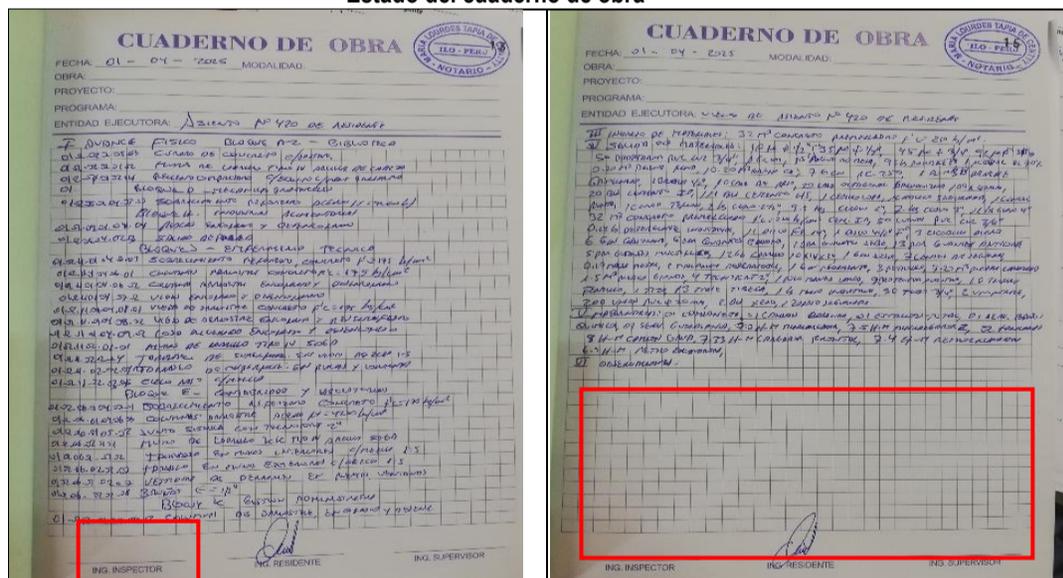
Imagen n.º 93: Cuaderno de obra sin la firma de los responsables del proyecto a partir del 1 de abril de 2025 asiento 420, 421, 422, 424, 425, 426, 427 del residente

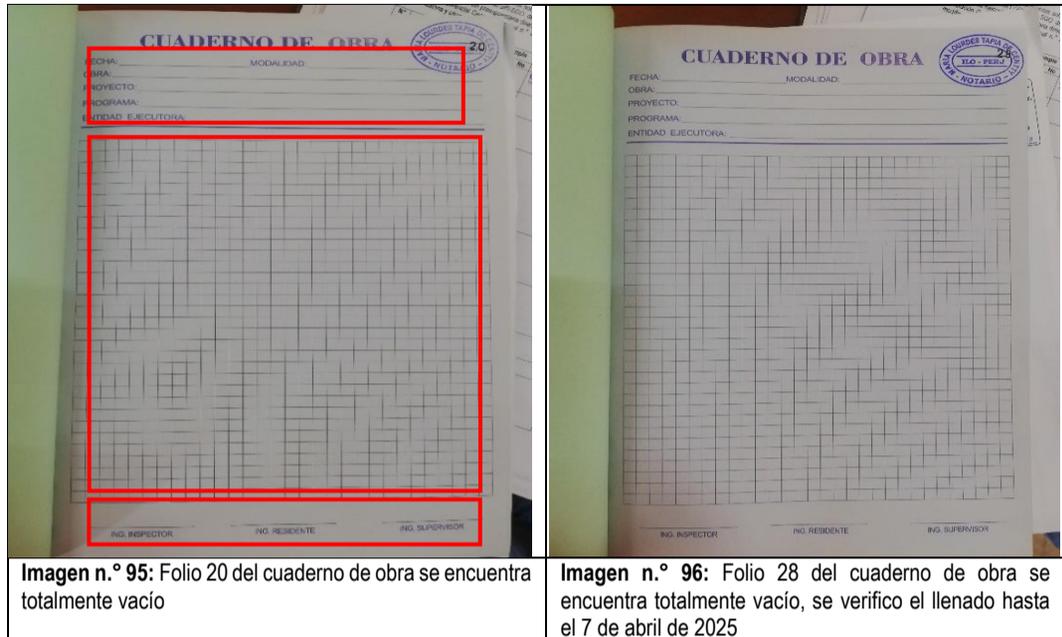
Imagen n.º 95: Folio 20 del cuaderno de obra se encuentra totalmente vacío
