**INFORME DE HITO DE CONTROL  
Nº 047-2025-OCI/5347-SCC**

**“CONSTRUCCIÓN DE LA RED VIAL DEPARTAMENTAL  
DISTRITO LLOQUE - (C.P. SAN CRISTOBAL DE TORATA -  
C.P. HUARINA), DISTRITO MATALAQUE, PROVINCIA  
GENERAL SÁNCHEZ CERRO, REGIÓN MOQUEGUA”  
COMPONENTE I**

**HITO DE CONTROL Nº 7 – EJECUCIÓN DEL PROYECTO DE  
INVERSIÓN A SETIEMBRE DE 2025**

**MOQUEGUA, 17 DE OCTUBRE DE 2025**

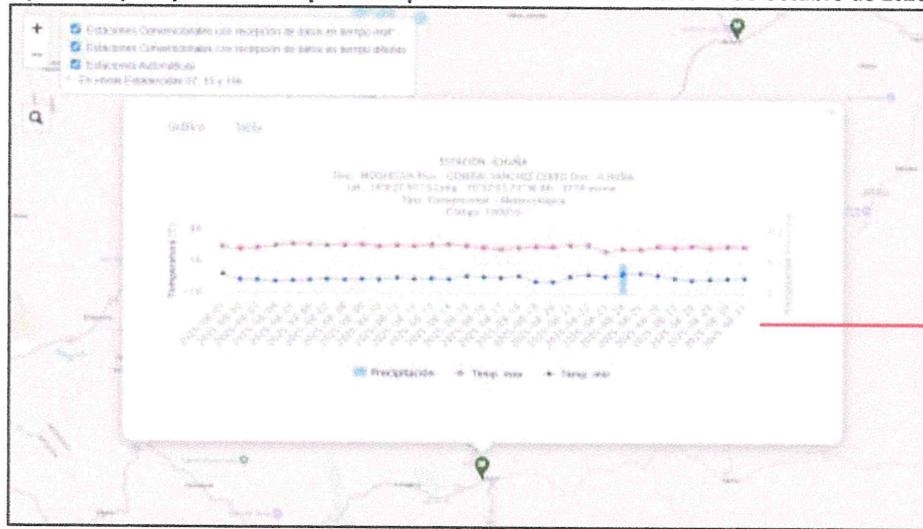
**Imagen n.º 3**

**Reporte de precipitaciones reportadas por la estación de Ichuña al 14 de octubre de 2025**

De la imagen precedente, se advierte que la página web reporta datos hidrometeorológicos de la estación de Ichuña solo hasta el 31 de agosto de 2025, información que difiere con el reporte de precipitaciones fluviales consignado en el “*Acta de acuerdo de suspensión del plazo de ejecución del servicio*” de 2 de octubre de 2025, en la cual se indicó que los datos reportados por la estación de Ichuña corresponden al mes de setiembre de 2025.

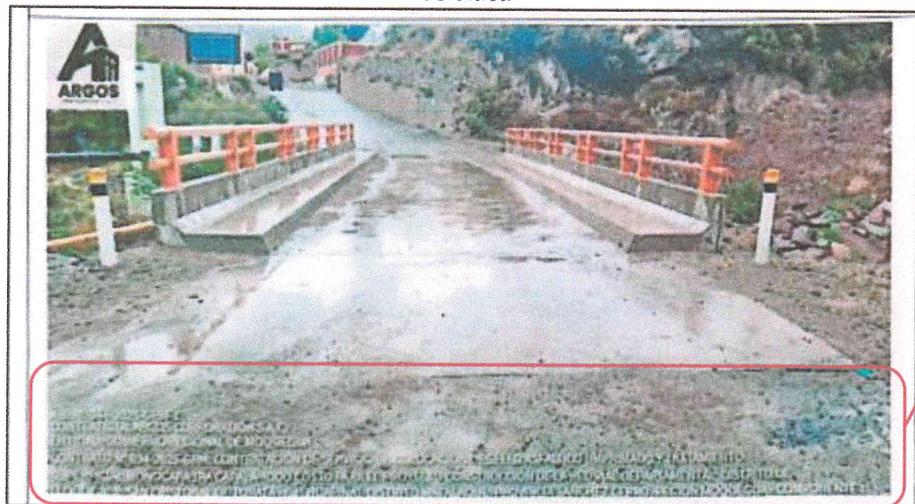
**Imagen n.º 4**

**Panel fotográfico donde se aprecia precipitación fluvial en la vía materia de imprimación asfáltica**

Es de señalar, que tanto la imagen precedente como todo el registro fotográfico adjunto al "Acta de acuerdo de suspensión del plazo de ejecución del servicio" de 2 de octubre de 2025 no cuenta con fecha ni ha sido georreferenciado, lo cual no permite corroborar cuál es el día o los días en los que supuestamente ocurrió de precipitación fluvial, tal y conforme se detalló en los antecedentes de la mencionada acta, en la que se indicó que dicho evento ocurrió el 21, 26, 27, 28 y 30 de setiembre de 2025; sin embargo, según el reporte de datos hidrometeorológicos de la Estación de Ubinas (estación cercana al área donde se ejecuta el proyecto), se observa lo siguiente:

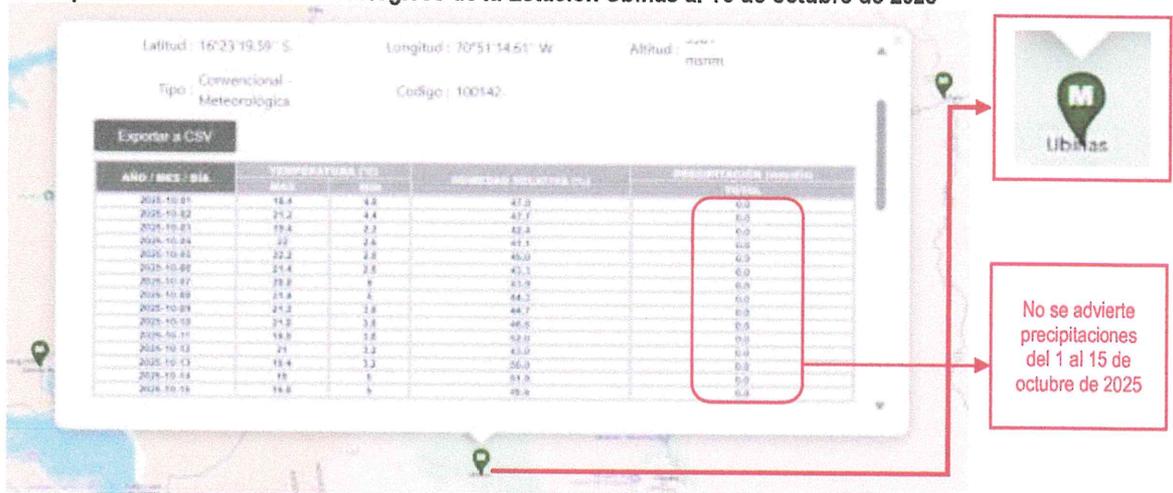
**Imagen n.º 6**  
**Reporte de datos hidrometeorológicos de la Estación Ubinas al 16 de octubre de 2025**

De la imagen precedente, se advierte que, desde 1 al 15 de octubre de 2025, la estación Ubinas no reportó precipitaciones fluviales, es de mencionar que el distrito de Lloque y el Centro Poblado de San Cristóbal de Torata, son localidades que se encuentran próximas a la estación Ubinas.

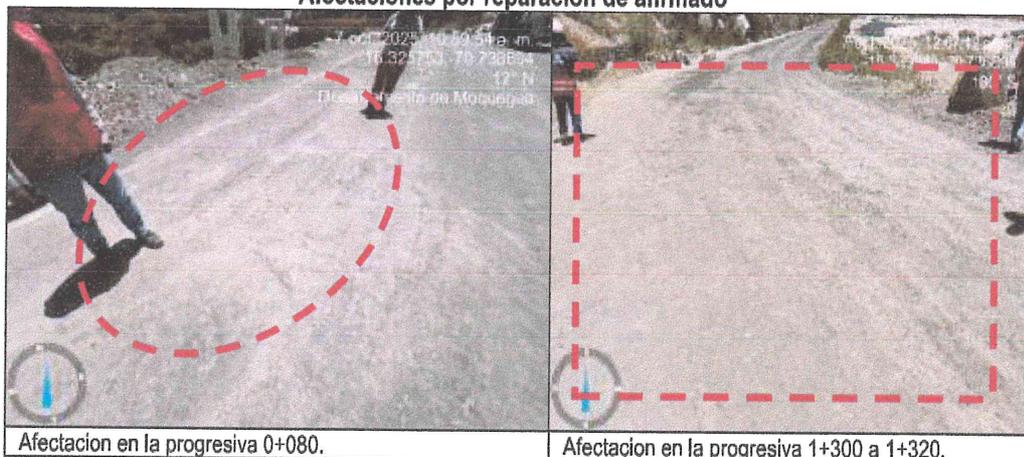
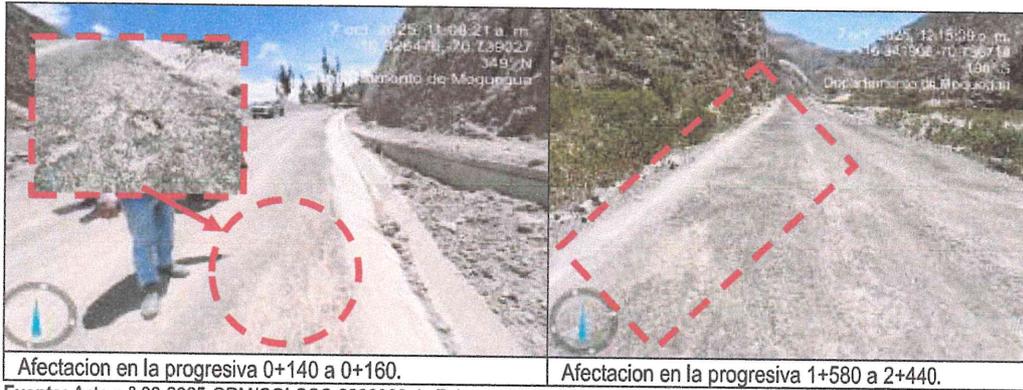
**Imagen n.º 7**  
**Afectaciones por reparación de afirmado**

De acuerdo al asiento 1116 de 2 de setiembre de 2025 del cuaderno de obra, el contratista comunicó al residente el inicio de los trabajos de imprimación de capa asfáltica, es así que, en el recorrido realizado a la obra, la Comisión de Control observó que si bien entre las progresivas 0+000 a 2+440 y 2+900 a 3+500 existe evidencia de haberse realizado trabajos de imprimación de la capa asfáltica; no obstante, la mayoría de los tramos de la vía presentan fallas en la adherencia de la capa asfáltica de base a la superficie sobre la que fue aplicada<sup>6</sup>, y la capa imprimada se encuentra desprendida de la plataforma, según se muestra a continuación:

Afectación en la progresiva 0+140 a 0+160. Afectación en la progresiva 1+580 a 2+440.

"El contratista deberá conservar satisfactoriamente la superficie imprimada hasta que la capa de superficie sea colocada. La labor de conservación debe incluir, el extender cualquier cantidad adicional de arena u otro material aprobado necesario para evitar la adherencia de la capa de imprimación a las llantas de los vehículos y parchar las roturas de la superficie imprimada con mezcla bituminosa. En otras palabras, cualquier área de superficie imprimada que haya perdido su efectividad adherente, resulte dañada por el tráfico de vehículos o por otra causa, deberá ser reparada antes de que la capa superficial sea colocada, a cuenta, costo y riesgo del contratista y aprobada por el supervisor."

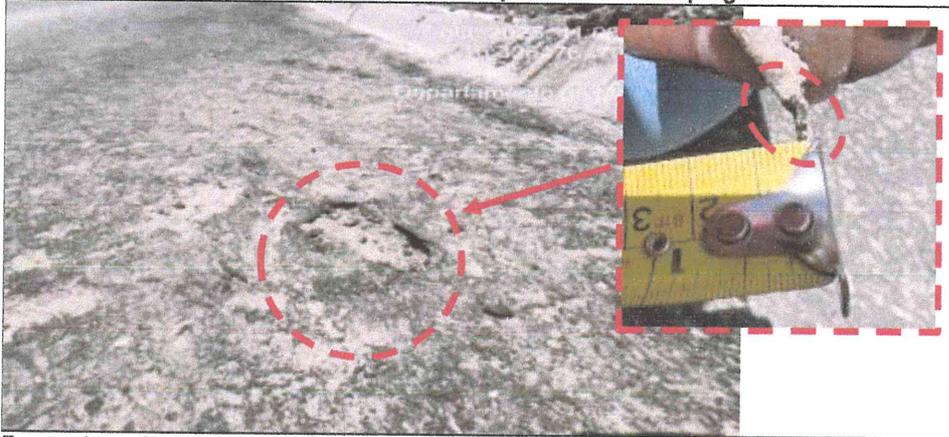
**Imagen n.º 8**  
**Evidencia de la penetración del asfalto líquido MC-30 en la progresiva 0+140**

De igual forma, durante la inspección física la Comisión de Control verificó que, entre las progresivas 0+140 a 0+160, además de existir desprendimiento de la superficie imprimada, el espesor de la penetración alcanzada con el asfalto líquido colocado es de aproximadamente 2 mm, conforme se puede observar a continuación:

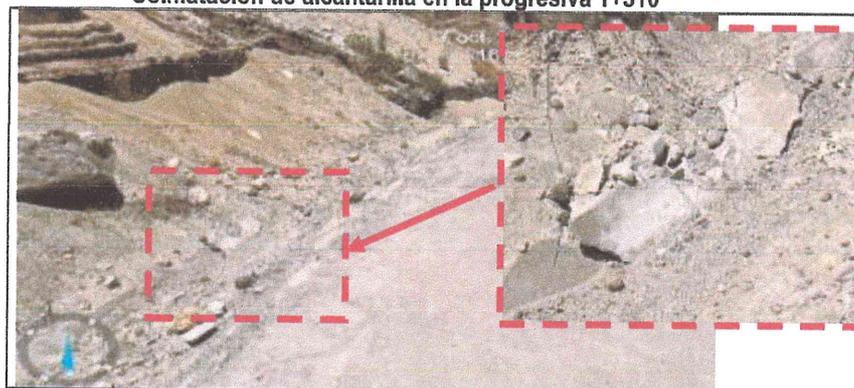
Sin embargo, en el recorrido realizado por la Comisión de Control al tramo correspondiente al Componente I del proyecto de inversión el 7 de octubre de 2025, identificó afectaciones tanto en la vía como en las obras de drenaje, ocasionadas por deslizamientos de material de los taludes, lo cual quedó registrado en el acta n.º 03-2025-GRM/OCI-SCC-2260022 de 7 de octubre de 2025 y se muestra en las siguientes imágenes:

**Imagen n.º 10**  
**Colmatación de alcantarilla en la progresiva 1+310**

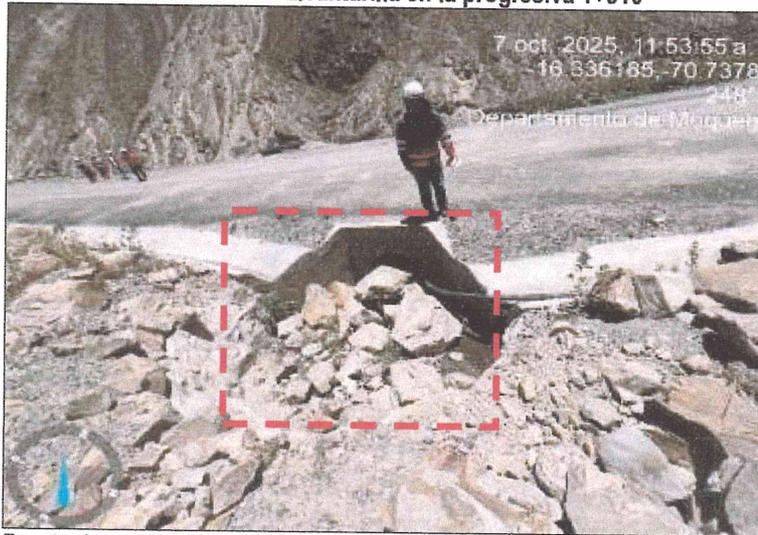
**Imagen n.º 11**  
**Colmatación de alcantarilla en la progresiva 1+310**

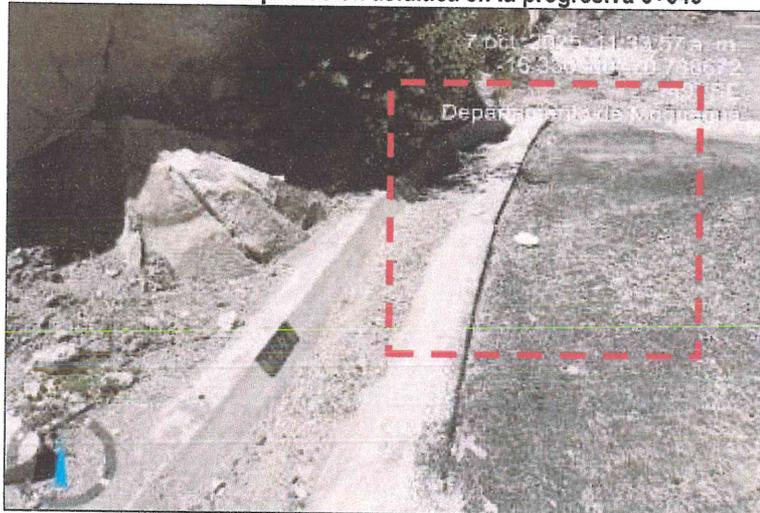
**Imagen n.º 12**  
**Afectaciones a la imprimación asfáltica en la progresiva 0+640**

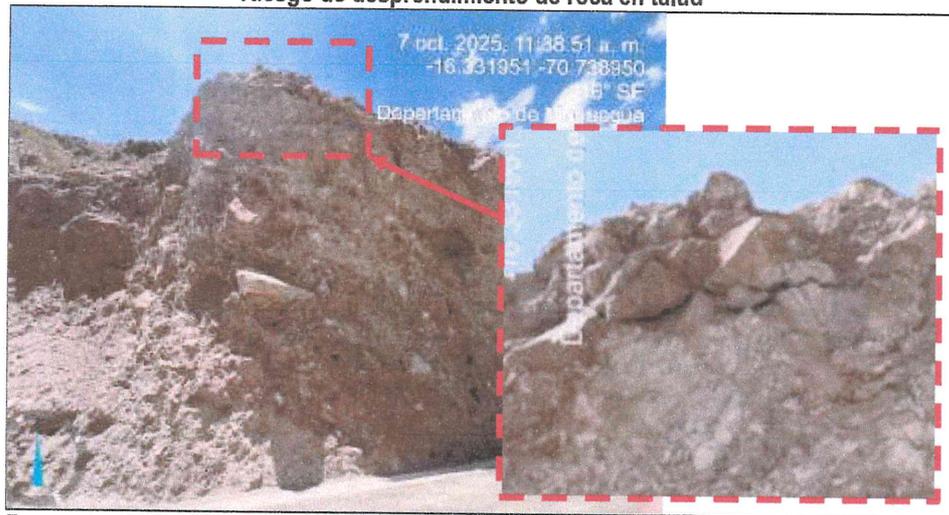
Asimismo, la Comisión de Control observó que existen 3 taludes ubicados en las progresivas 0+820 a 0+840; 1+260 y 1+380<sup>10</sup>, los cuales representan un riesgo para el proyecto ante posibles desprendimientos de roca, a continuación, se muestra el talud ubicado entre las progresivas 0+820 a 0+840:

**Imagen n.º 13**  
**Riesgo de desprendimiento de roca en talud**

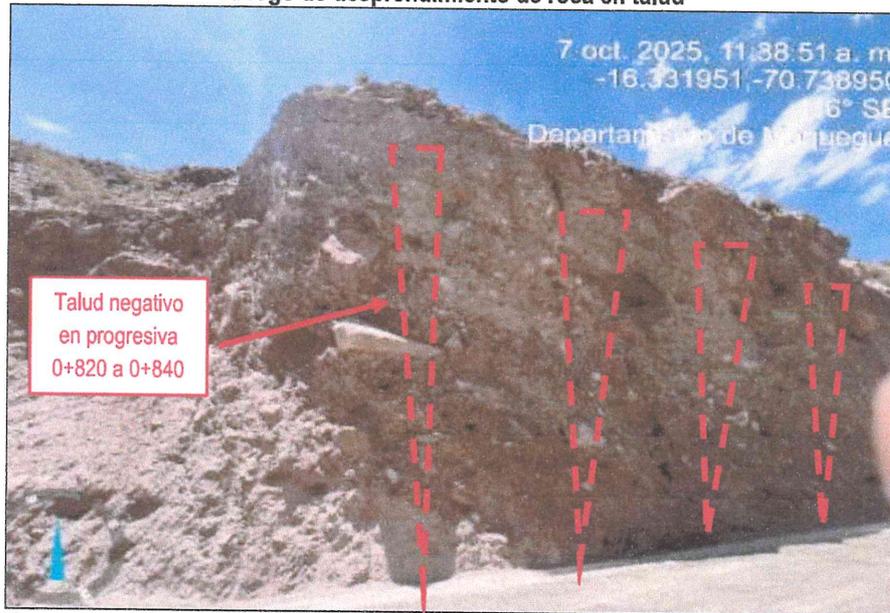
Considerando los datos señalados en la imagen precedente, se tiene que el talud ubicado entre las progresivas 0+820 a 0+840, no cumple con los valores referenciales para taludes en corte de roca suelta, toda vez que, no cuenta con la relación 1:4-1:2, lo conllevaría a que exista un riesgo de desprendimiento de roca directamente en la plataforma:

**Imagen n.º 15**  
**Riesgo de desprendimiento de roca en talud**

En tal sentido, ante un posible desprendimiento de roca, esta podría caer directamente sobre la calzada, generando un riesgo para la seguridad vial y la integridad de la vía, es de señalar, que, de acuerdo a la información contenida en el informe mensual de agosto, la partida 02.02.06 denominada "Desquinche y peinado de taludes" que comprende la remoción de todas las rocas sueltas y bloques de roca desprendidos en los taludes, de los lugares señalados en los planos ya ha sido ejecutada en su totalidad, conforme se detalla a continuación:

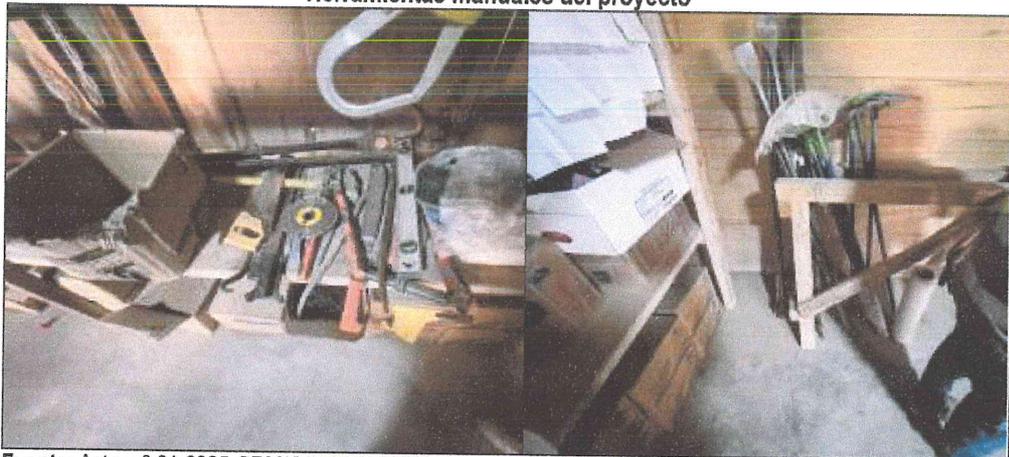
Según el ítem 30 “Anexo E (informativo)” de la norma técnica G.050 “Seguridad durante la construcción”, se establece que la codificación de colores para la verificación del estado de las herramientas manuales y equipos portátiles debe ser color azul para los meses de abril y octubre. En ese sentido, durante el recorrido realizado por la Comisión de Control el 6 de octubre de 2025, se verificó la existencia de herramientas manuales que no presentan la codificación en color azul, correspondiente al mes de octubre, tal como se evidencia en la siguiente imagen:

**Imagen n.º 16**  
**Herramientas manuales del proyecto**

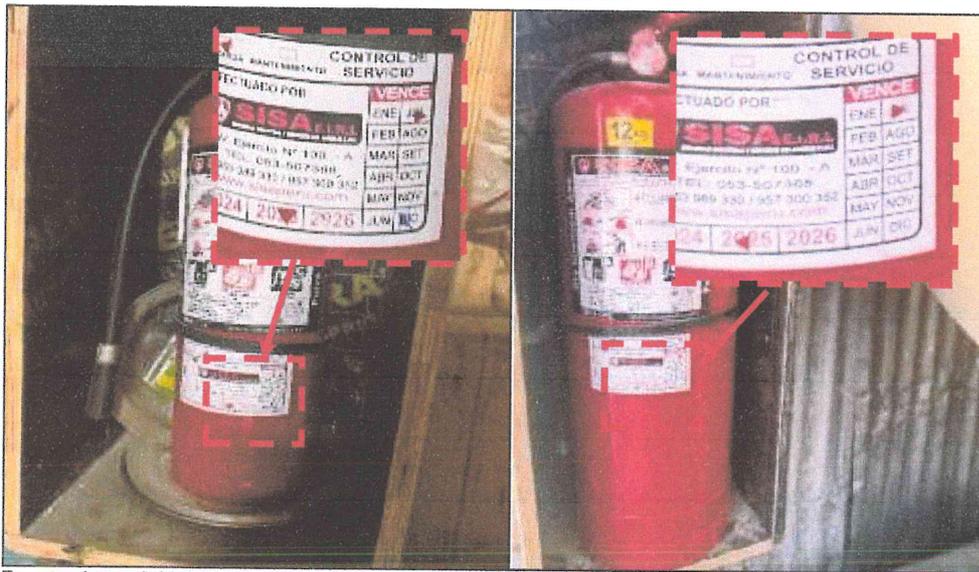
Imagen n.º 17

Verificación del vencimiento de extintores

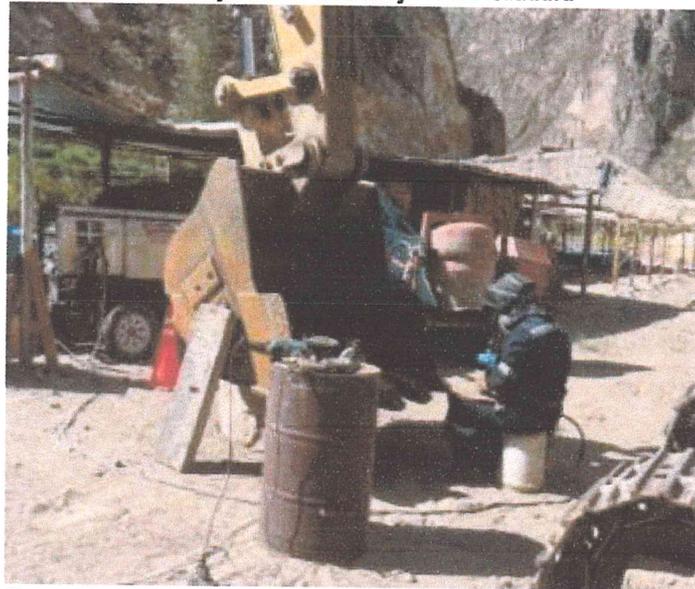
**Imagen n.º 18**  
**Ejecución de trabajos de soldadura**

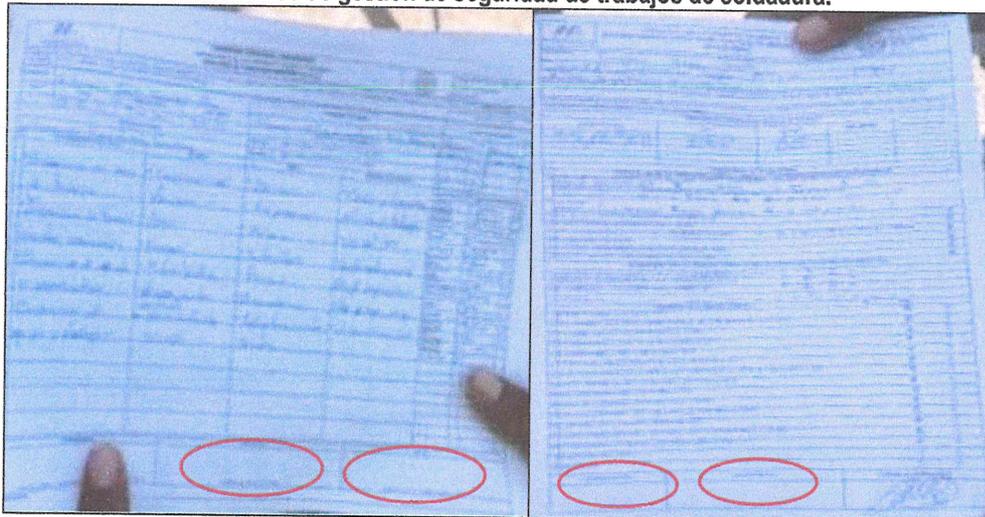
En tal sentido, se revisó los documentos de gestión de seguridad relacionado al Análisis de Trabajo Seguro (ATS) y Permiso Escrito de Alto Riesgo (PETAR), observándose que estos no contenían las firmas del residente e inspector de obra, es decir, los trabajos que se venían ejecutando no se encontraban autorizados por los responsables del proyecto, según se puede apreciar en las siguientes imágenes:

**Imagen n.º 19**  
**Documentos de gestión de seguridad de trabajos de soldadura.**

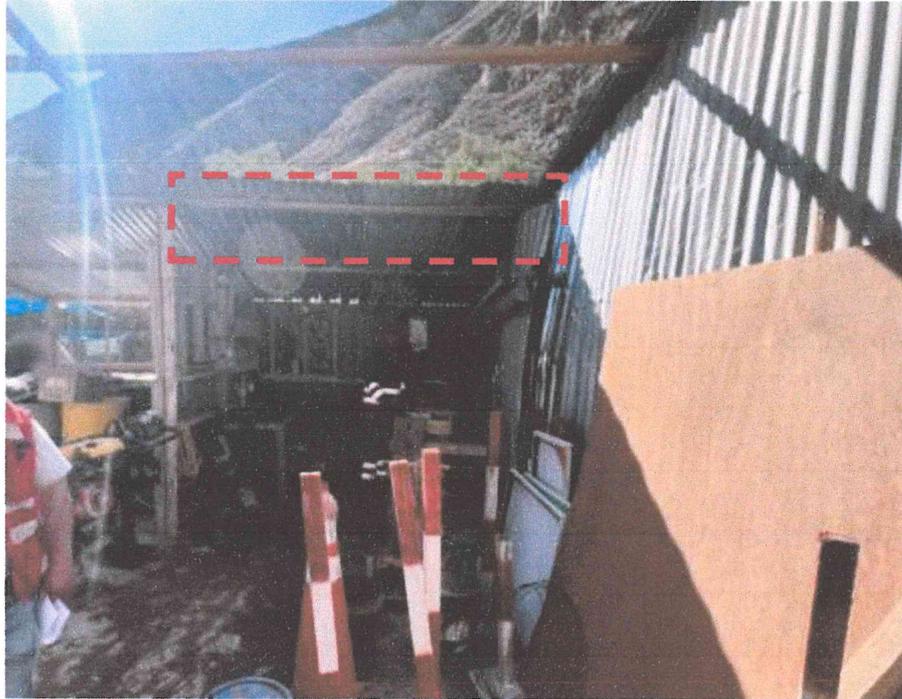
Por otro lado, mediante el acta de visita de inspección y recorrido n.º 1-2025-GRM/OCI-SCC-2260022 de 7 de octubre de 2025, la Comisión de Control, verificó la ausencia de señalización en el área de talleres, lo cual se evidencia en la siguiente imagen:

**Imagen n.º 20**  
**Área de talleres no señalizada**

En el numeral 7.1 *“Requisitos del lugar de trabajo”* de la Norma Técnica G.050 – Seguridad durante la Construcción, se señala que *“El empleador debe delimitar las áreas de trabajo y asignar el espacio suficiente a cada una de ellas con el fin de proveer ambientes seguros y saludables a sus trabajadores”*; asimismo, en el numeral 7.7 *“Señalización”*, se indica que *“Siempre que resulte necesario se deben adoptar las medidas necesarias y precisas para que la obra cuente con la suficiente señalización”*, precisándose que se *“(…) considera señalización de seguridad y salud en el trabajo, a la que (…) proporcione una indicación relativa a la seguridad y salud del trabajador o a una situación de emergencia (…)”*.

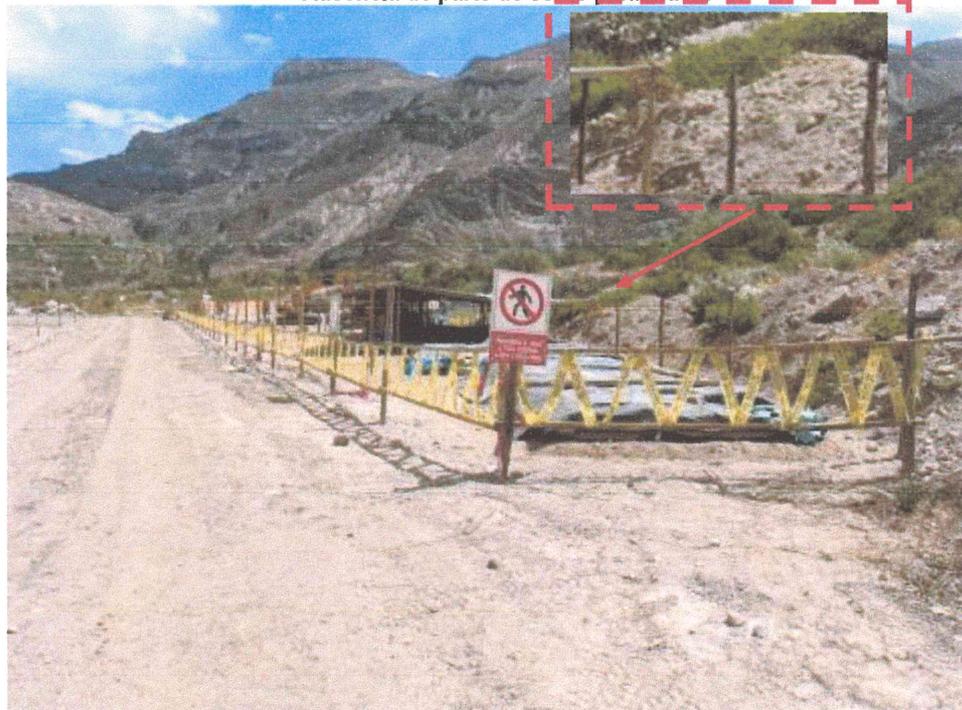
Así también, durante la inspección al perímetro del campamento donde se ejecuta la obra, se observó que el cerco perimétrico no cubre toda el área de trabajo, situación que puede comprometer la seguridad de los materiales y equipos de la obra, ya que no se cuenta con guardián, situación que se visualiza en la siguiente imagen:

**Imagen n.º 21**  
**Ausencia de parte de cerco perimétrico**

Cabe precisar, que el numeral 7.4 del ítem 7 de la Norma Técnica de edificación G.050, precisa que toda edificación debe contar con un cerco perimetral que limite y aisle el área de trabajo de su entorno, el cual debe incluir puertas peatonales y portones para el acceso de maquinarias debidamente señalizados, además, de contar con vigilancia para el control de acceso.

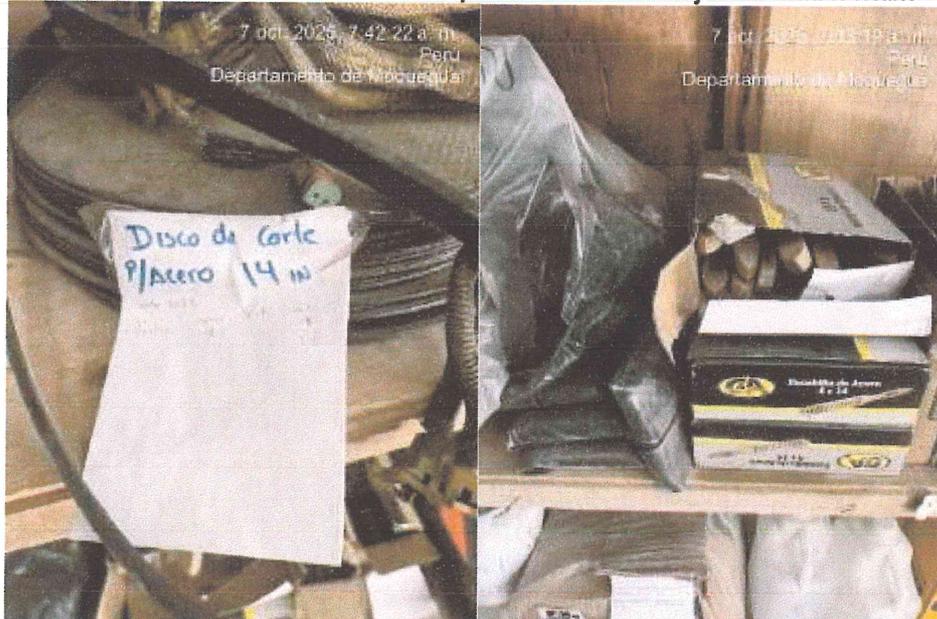
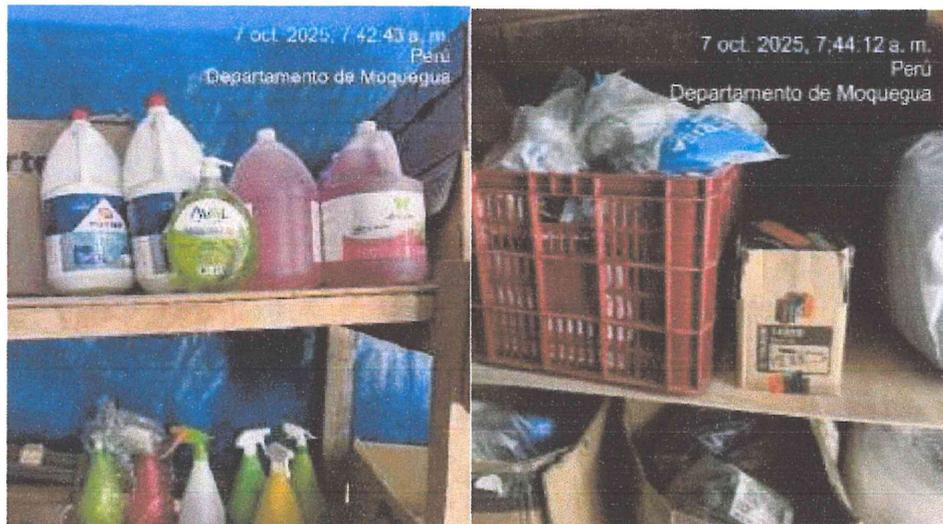
**Imagen n.º 22**

**Bienes obrantes en el almacén de obra que no cuentan con tarjeta de control visible**

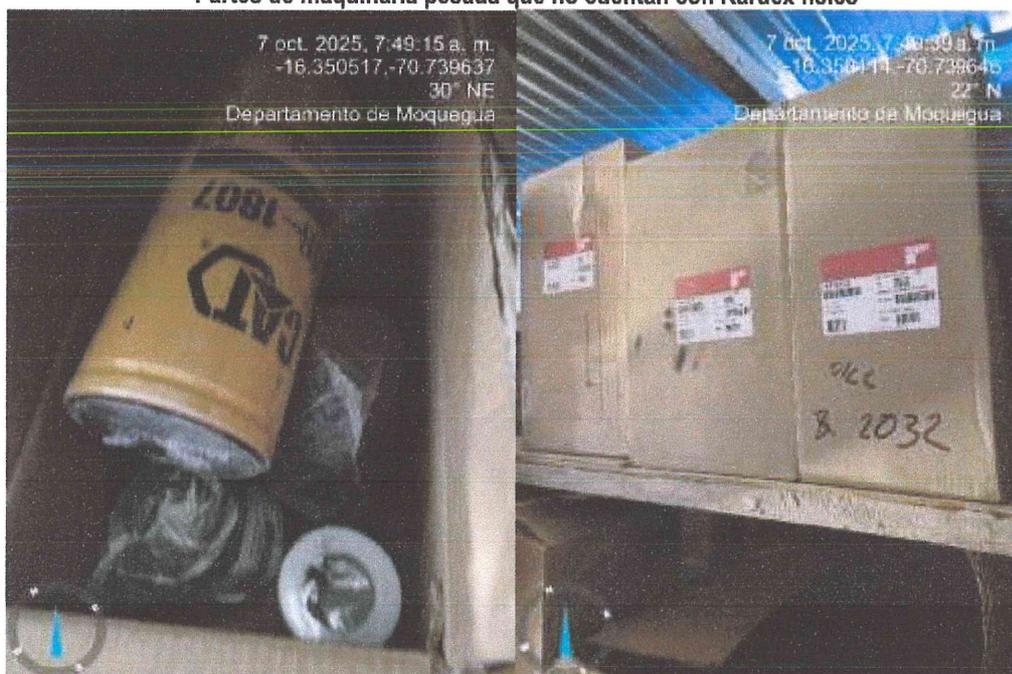
Imagen n.º 23

Adicionalmente, en el almacén de obra se encontró “partes de maquinaria pesada” (filtros, mangueras, uñas, entre otros) que no cuentan con tarjeta de control visible, tampoco han sido consignados en el cuaderno de registro de ingreso y salida, sobre este aspecto la responsable de almacén informó a la Comisión de Control que estos bienes no habrían sido entregados o reportados por su antecesora, hecho que fue plasmado en el acta de visita de inspección y recorrido n.º 2-2025-GRM/OCI-SCC-2260022 de 7 de octubre de 2025; a continuación se muestran tales bienes:

Partes de maquinaria pesada que no cuentan con Kardex físico

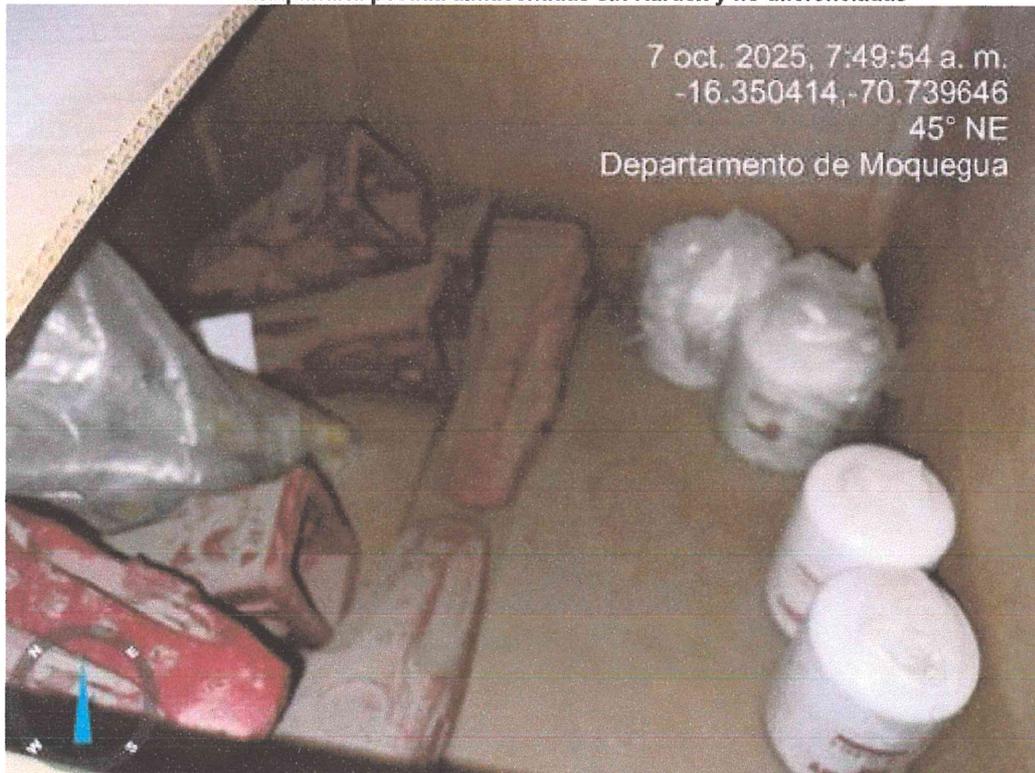
**Imagen n.º 24**  
**Partes de maquinaria pesada almacenadas sin Kardex y no diferenciadas**

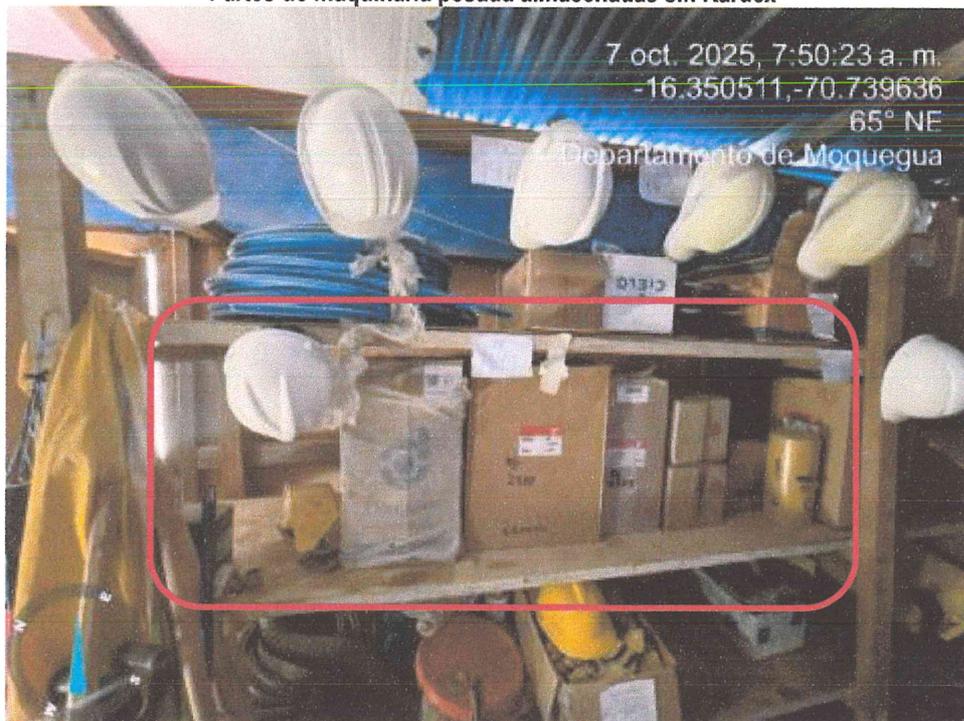
**Imagen n.º 25**  
**Partes de maquinaria pesada almacenadas sin Kardex**
