**INFORME DE HITO DE CONTROL  
N° 004-2026-OCI/5347-SCC**

**“INSTALACIÓN DEL SERVICIO EDUCATIVO MODELO DEL  
NIVEL PRIMARIA Y SECUNDARIA EN EL ASENTAMIENTO  
HUMANO VISTA AL MAR MZ C DEL CENTRO POBLADO  
PAMPA INALÁMBRICA DEL DISTRITO DE ILO, PROVINCIA  
DE ILO, REGIÓN MOQUEGUA”**

**HITO DE CONTROL N° 6 – EJECUCIÓN FÍSICA DEL  
PROYECTO DE INVERSIÓN A FEBRERO 2026**

**MOQUEGUA, 11 DE MARZO DE 2026**

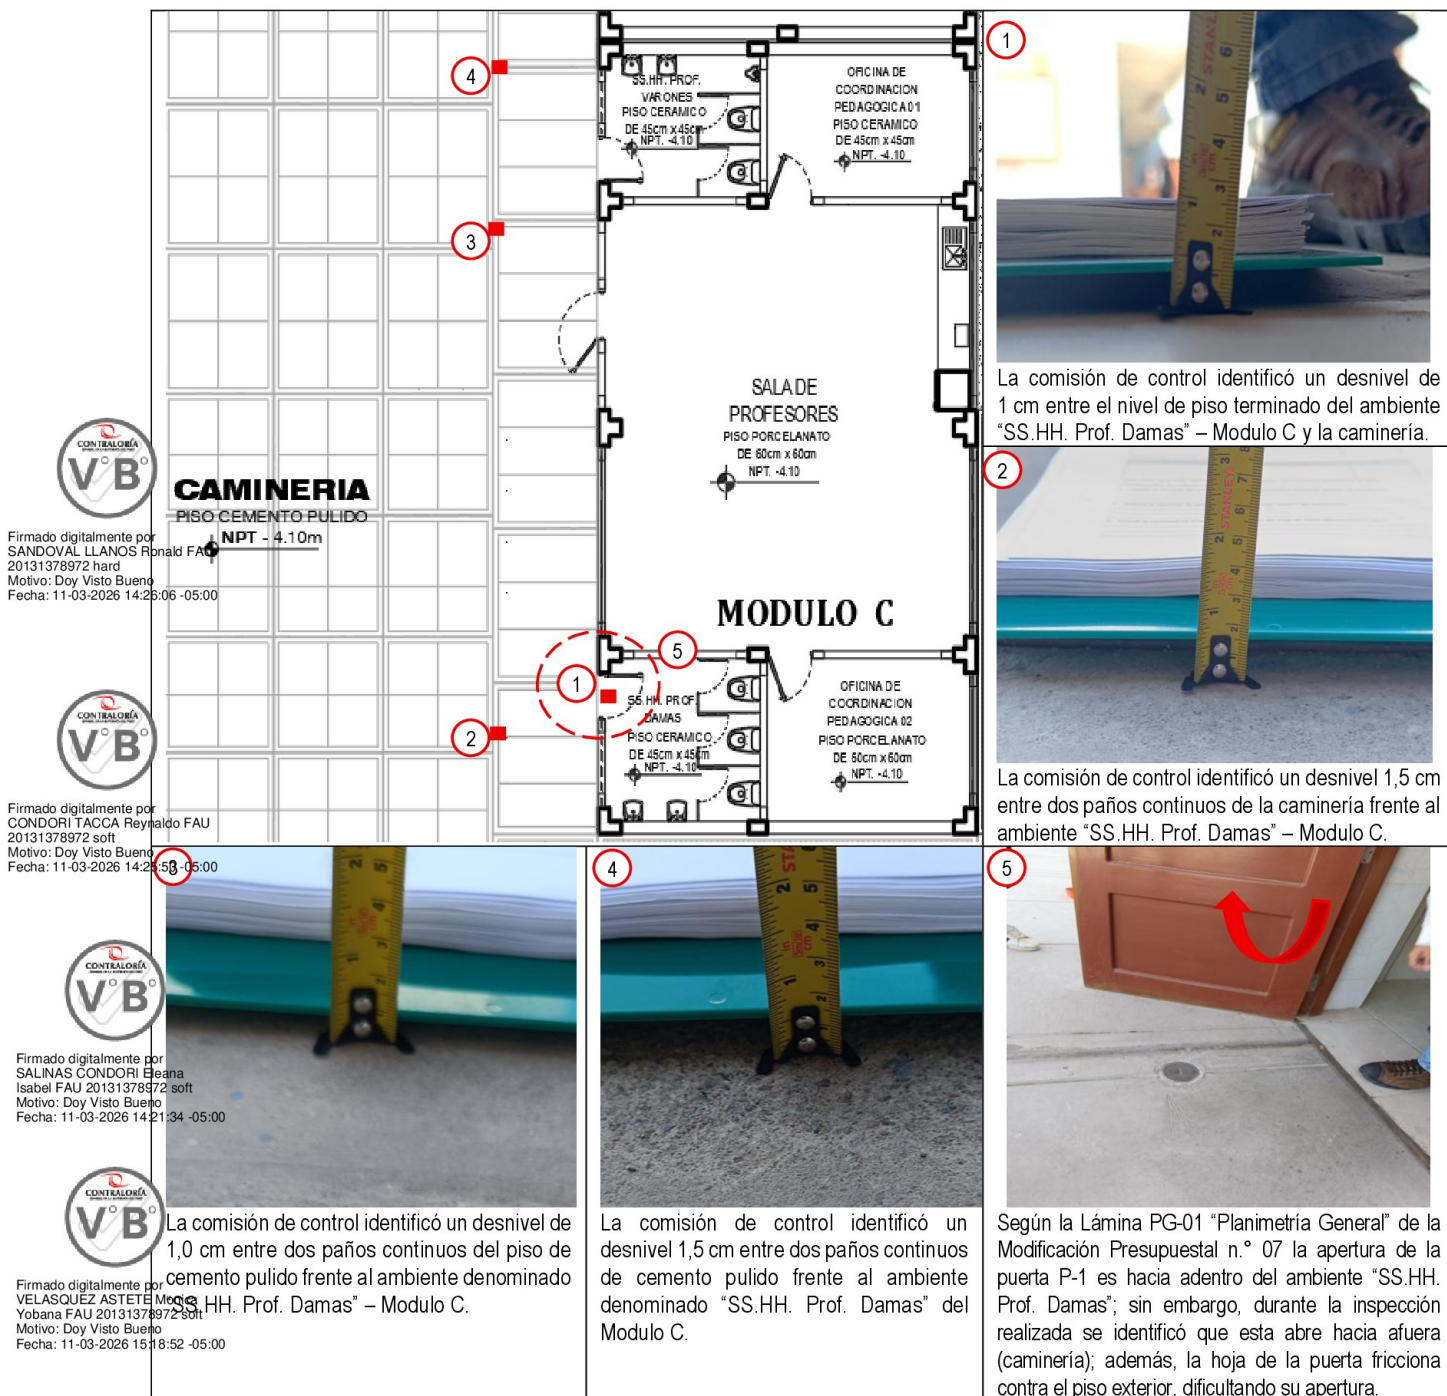
Ubicación de los puntos de medición del desnivel identificado próximo al Módulo C del nivel de secundaria

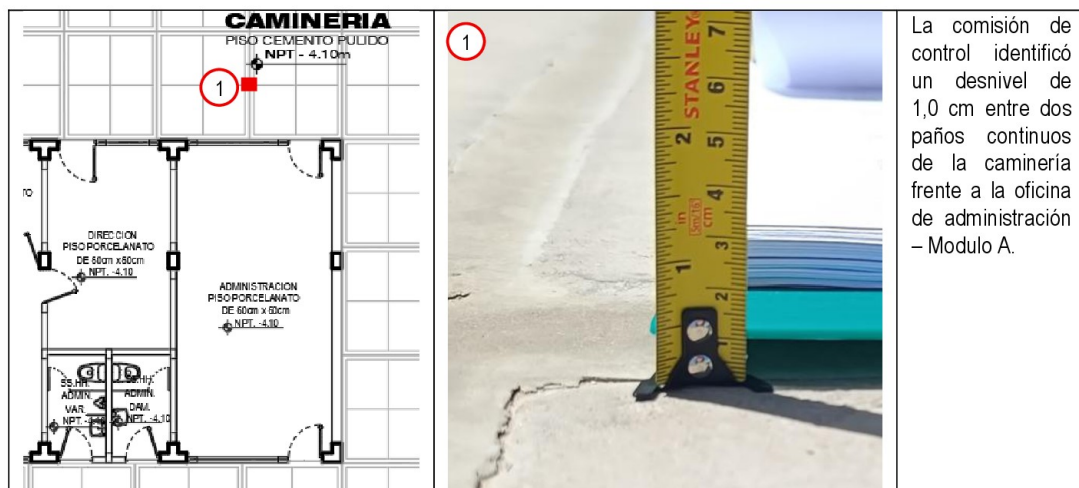
**Ubicación de los puntos de medición del desnivel identificado próximo al Módulo A del nivel de secundaria**

La comisión de control identificó un desnivel de 1,0 cm entre dos paños continuos de la caminería frente a la oficina de administración – Módulo A.

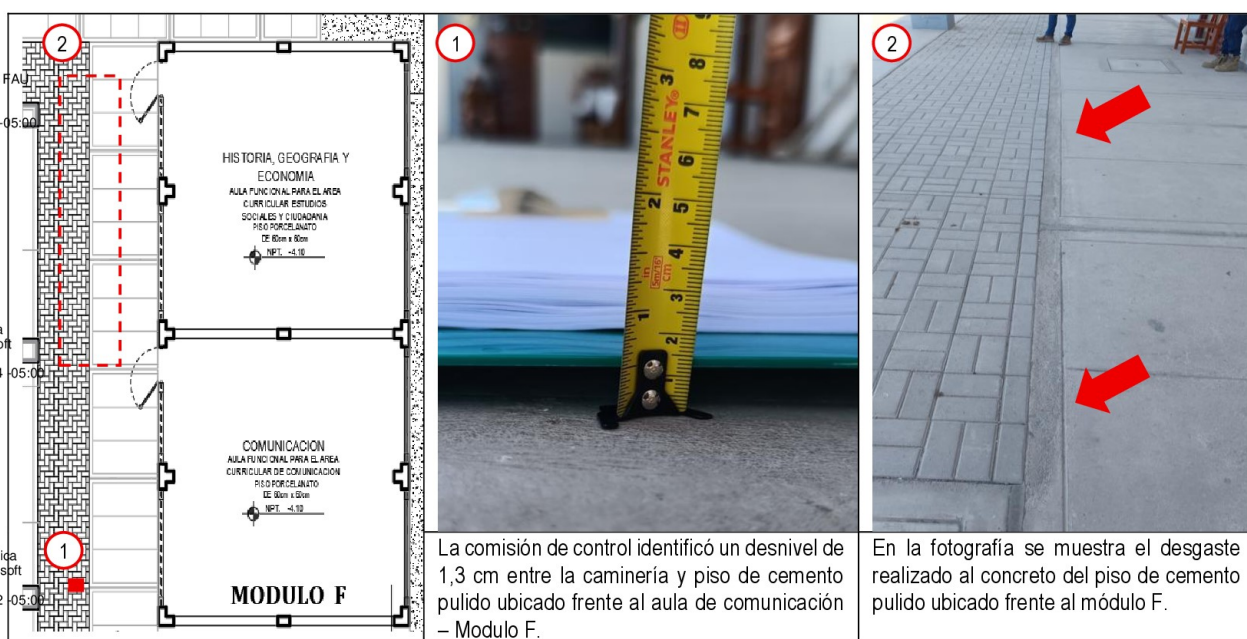
**Ubicación del punto donde se realizó la medición del desnivel identificado aproximado al Módulo F del nivel de secundaria.**

La comisión de control identificó un desnivel de 1,3 cm entre la caminería y piso de cemento pulido ubicado frente al aula de comunicación – Módulo F.

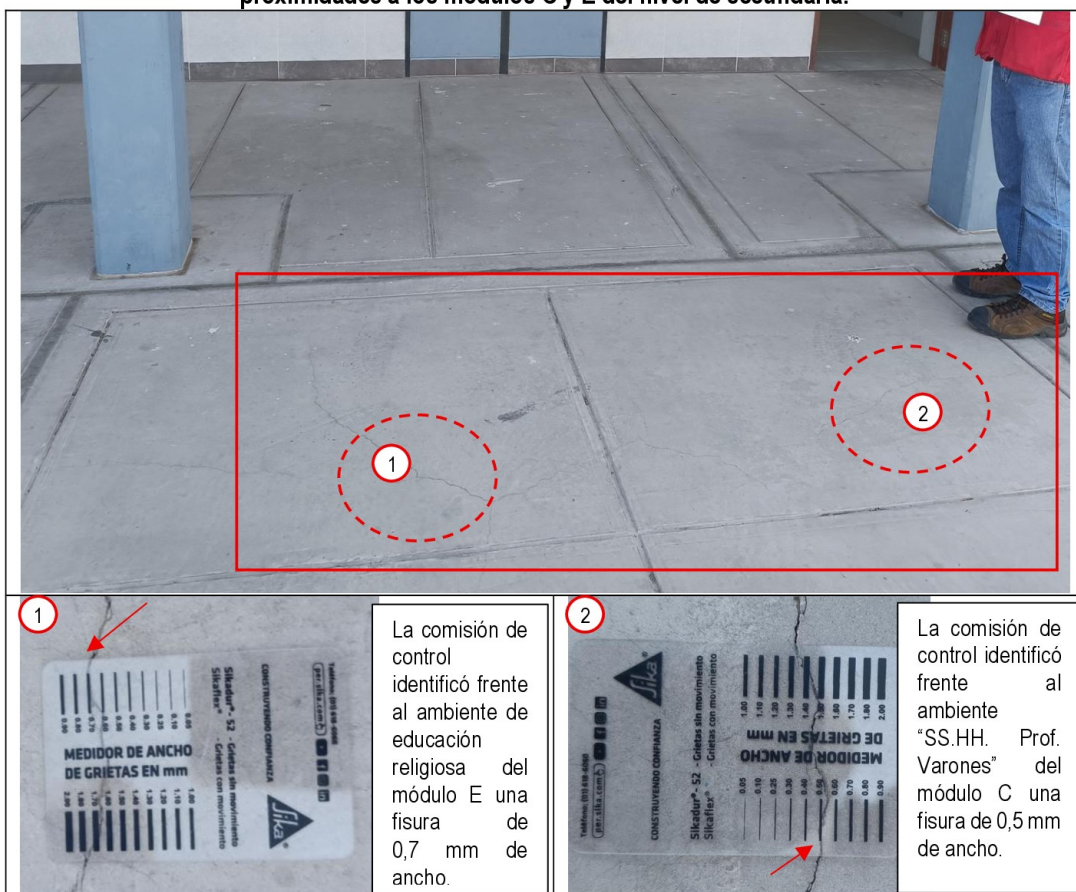
**Ubicación de los puntos donde se realizó la medición del ancho de las fisuras identificadas en las proximidades a los módulos C y E del nivel de secundaria.**

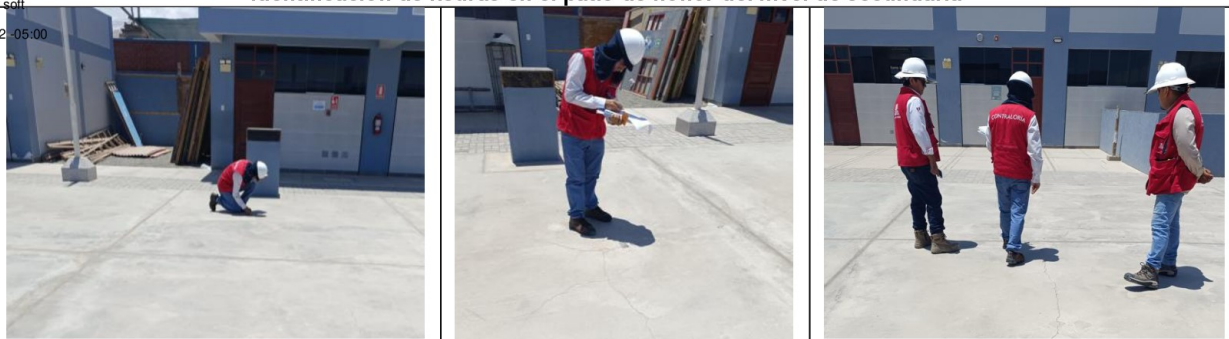
**Identificación de fisuras en el patio de honor del nivel de secundaria**

La presencia de fisuras en los paños de la losa de concreto armado evidencia posibles deficiencias en el proceso constructivo, lo cual podría afectar su durabilidad y comportamiento estructural, permitiendo la filtración de agentes externos que podrían generar corrosión del acero de refuerzo o afectar el suelo sobre el que se apoya, con el consecuente riesgo de deterioro prematuro, pudiendo ocasionar mayores costos de mantenimiento y/o reparación para la entidad.

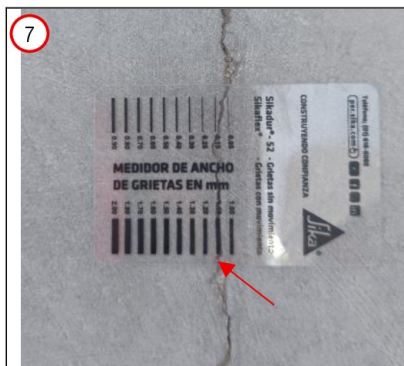
La comisión de control identificó una fisura de 1,1 mm de ancho en el paño ubicado en la intersección de la segunda columna (\*) y primera fila (\*\*) del patio de honor

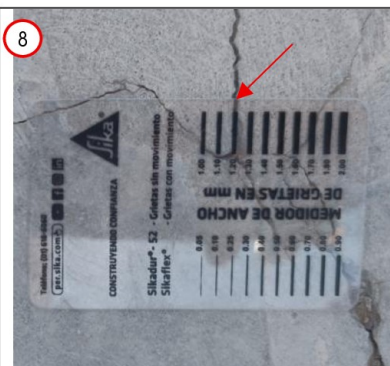
La comisión de control identificó una fisura de 1,2 mm de ancho en el paño ubicado en la intersección de la tercera columna (\*) y primera fila (\*\*) del patio de honor

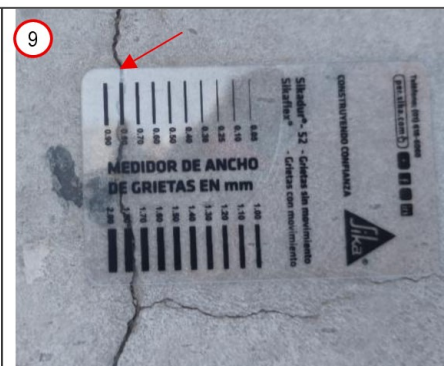
La comisión de control identificó una fisura de 0,8 mm de ancho en el paño ubicado en la intersección de la cuarta columna (\*) y primera fila (\*\*) del patio de honor.

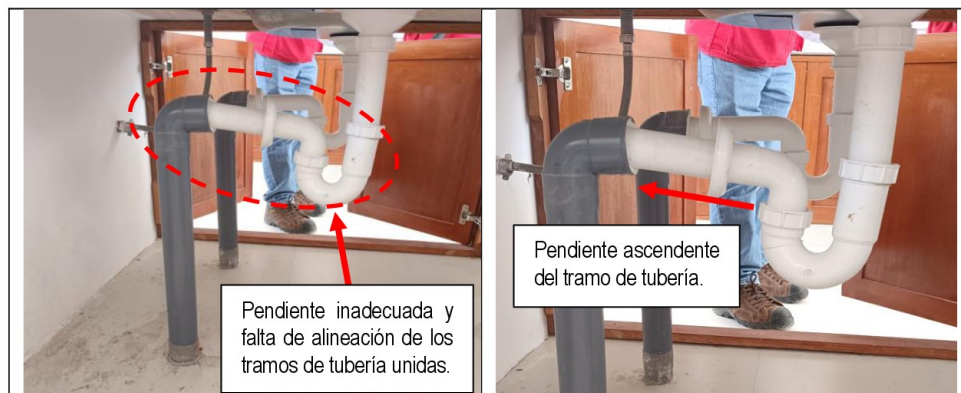
Las redes de desagüe instaladas en el aula del laboratorio de química y biología ubicada en el módulo H, así como en la cafetería y cocina ubicada en el módulo K, presentan deficiencias en la instalación de algunas trampas de 2", debido a una inclinación inadecuada en el tramo de la trampa, lo cual podría dificultar la evacuación de las aguas residuales; hecho que quedó registrado en el Acta de Inspección y Recopilación de Información n.º 6-2026-GRM/OCI/SCC-2194576 de 24 de febrero de 2026, conforme se aprecia a continuación:

**Identificación de uniones probablemente efectuadas mediante el calentamiento de la tubería, así como pendiente inadecuada en la instalación de una trampa en el aula del laboratorio de química y biología (mesas de trabajo – lavatorios de acero inoxidable)**

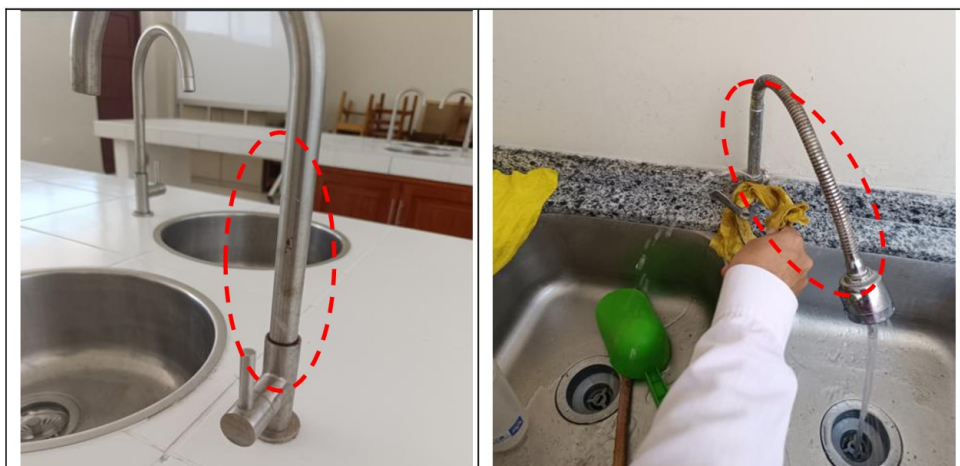
Por otro lado, se advirtió que en los 7 grifos y sus lavaderos de acero inoxidable<sup>6</sup> instalados en las mesas de trabajo del laboratorio de química y biología, ubicado en el módulo H, presentan oxido, mientras que en la base del grifo del lavatorio de acero inoxidable 2 pozas con escurridor p/cocina correspondiente al área de cafetería y cocina, ubicado en el módulo K del nivel secundario, se observó fuga de agua, como se muestra a continuación:

**Presencia de oxido en los grifos y los lavaderos de acero inoxidable del laboratorio de química y biología (mesas de trabajo – lavatorios de acero inoxidable) ubicado en el módulo H y el aparato sanitario y fuga de agua en el grifo de la cafetería y cocina ubicado en el módulo K**

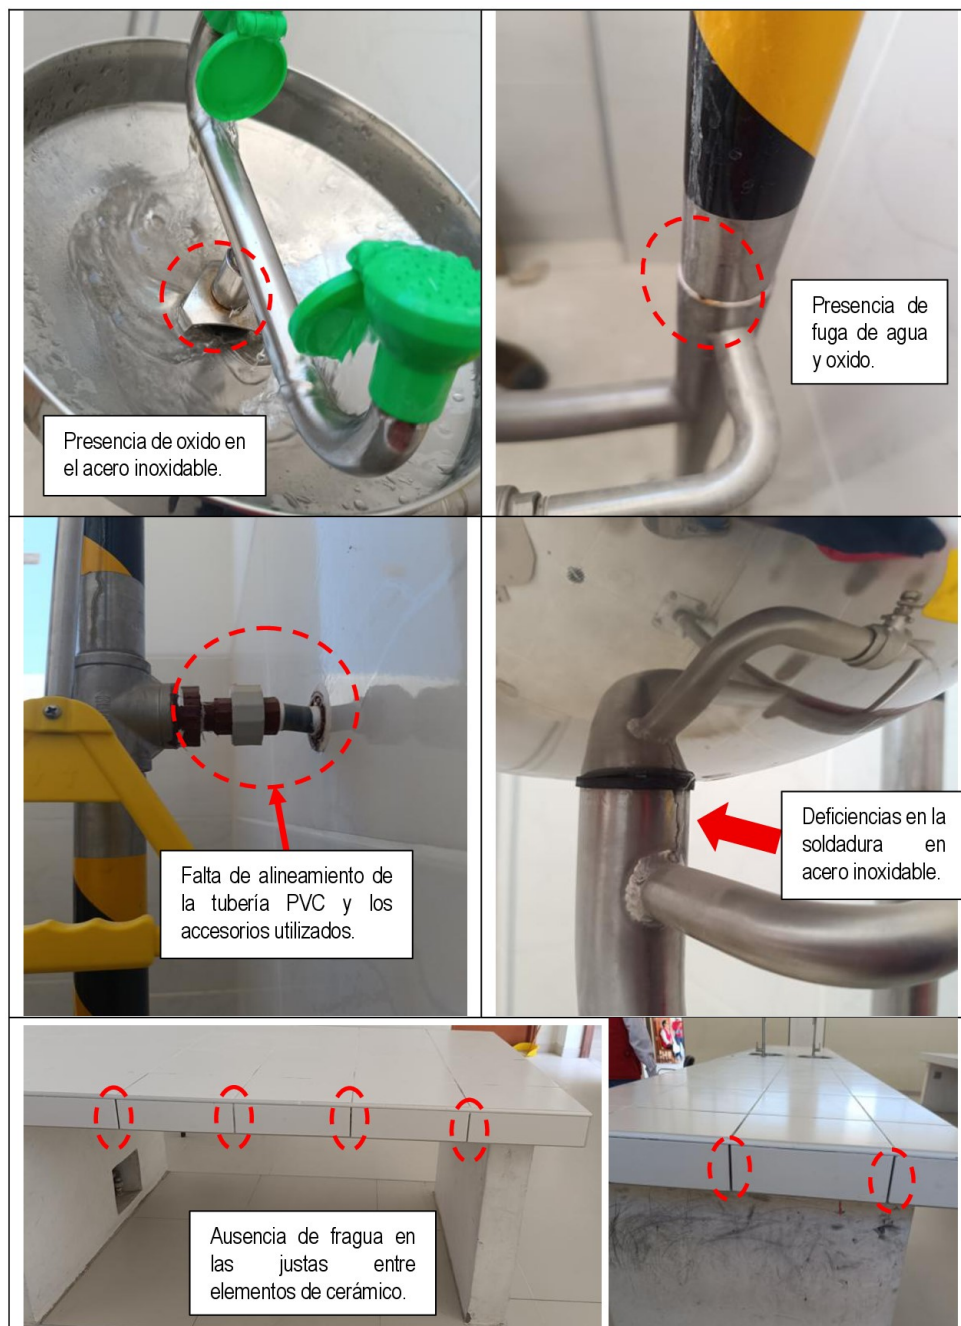
- La instalación de la tubería de alimentación de agua para la ducha – lavaojos de emergencia fue ejecutada de manera inclinada (no mantiene alineamiento entre los elementos de tubería y accesorios), lo que podría afectar el adecuado suministro y presión de agua requerida para su funcionamiento.
- La estructura (cuerpo y recibidor) de acero inoxidable de la ducha – lavaojos de emergencia presenta oxido, situación que evidencia posibles deficiencias en la calidad del material instalado.
- Se identificó fuga de agua en la base del recibidor de acero inoxidable, lo cual evidencia posibles deficiencias en la instalación o sellado de los componentes de la ducha – lavaojos de emergencia.

- En las mesas de trabajo del laboratorio, se identificó que las juntas del cerámico instalados no cuentan con la aplicación de fragua, lo cual evidencia deficiencias en la ejecución de los trabajos de acabados.

**Presencia de oxido en la ducha – lavajos de emergencia (cuerpo y recibidor), tubería de alimentación de agua para la ducha – lavajos de emergencia fue ejecutada de manera inclinada, fuga de agua en la base del recibidor de acero inoxidable y las juntas del cerámico instalado en las mesas de trabajo del laboratorio de química y biología no cuentan con la aplicación de fragua**

Las deficiencias identificadas en la instalación y estado del equipamiento de la ducha – lavaojos de emergencia podrían afectar su correcto funcionamiento en situaciones que requieran su uso inmediato, comprometiendo las condiciones de seguridad del laboratorio y poniendo en riesgo la integridad y salud de docentes y estudiantes ante posibles emergencias por exposición a sustancias químicas.

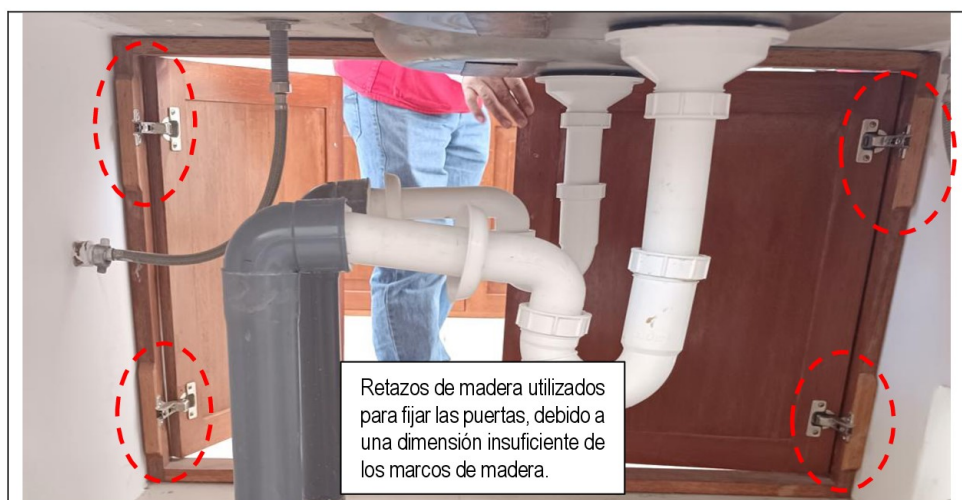
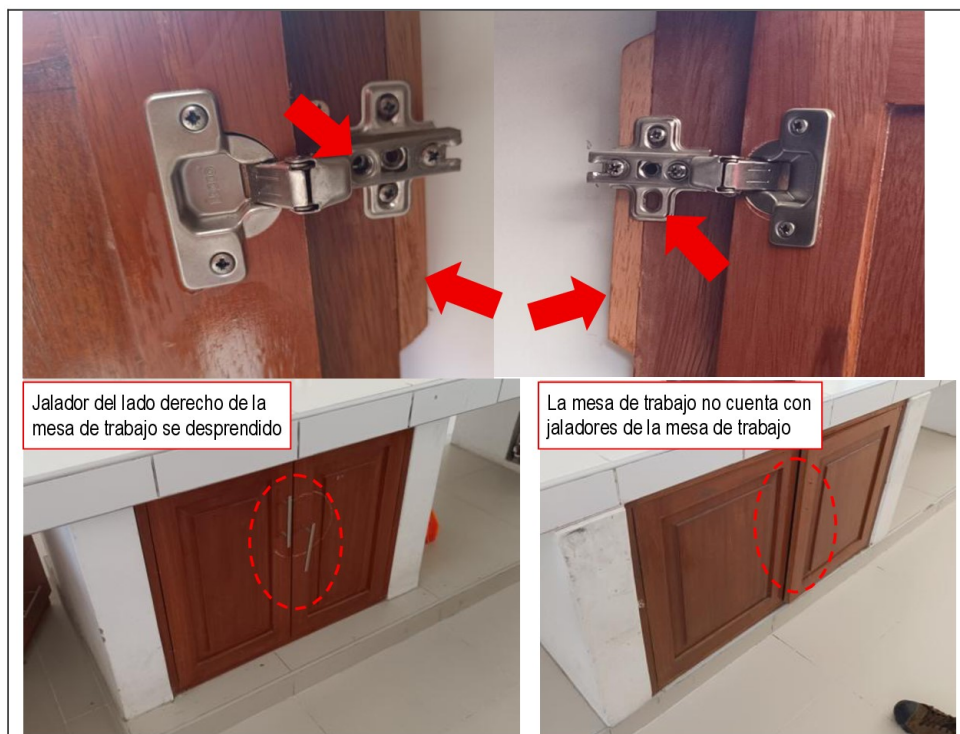
Además, las puertas de madera de las mesas de trabajo del laboratorio de química y biología ubicado en el módulo H presentan deficiencias en su instalación. Al respecto, se observó que las bisagras tipo cangrejo (partida 03.03.05.10 Bisagra tipo cangrejo de 2" en puertas de melamine y/o madera) no fueron instalados directamente al marco de madera originalmente colocado, debido a que este presentaba un ancho insuficiente para su fijación. Asimismo, se identificó que los jaladores de las puertas de las mesas de trabajo instalados están desprendidos o doblados y en una de las mesas de trabajo no se encontró los jaladores, situación que evidenciaría deficiencias en la instalación o fijación de dichos elementos, tal como se muestra a continuación:

**Fotografías de la instalación de puertas de madera y estado de los jaladores de las mesas de trabajo del laboratorio de química y biología ubicado en el módulo H del nivel secundario**

La instalación descrita podría ocasionar desprendimientos, deterioro prematuro o mal funcionamiento de los elementos instalados (puertas de madera y jaladores), afectando la calidad y vida útil del mobiliario del laboratorio destinado al uso de docentes y estudiantes.

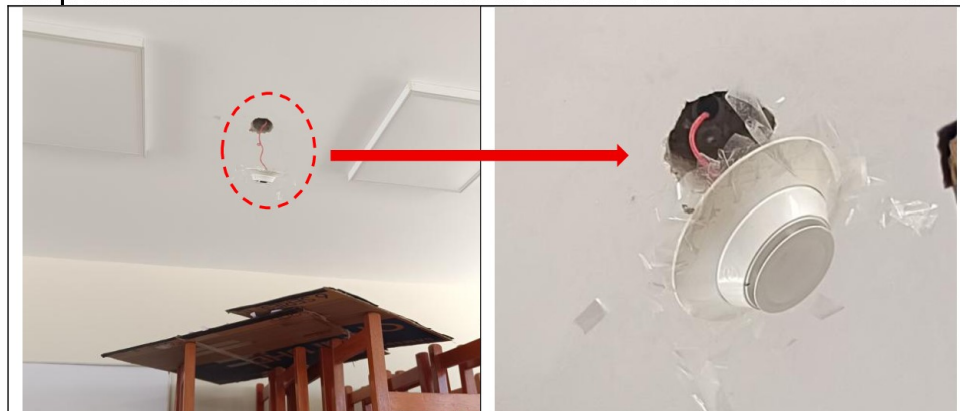
- La alarma del sistema contra incendios se encuentra desprendida de su punto de fijación, permaneciendo colgada, lo que evidenciaría una inadecuada instalación o fijación del dispositivo.
- Asimismo, se advirtió que las juntas del piso de porcelanato se están desprendiendo, lo cual evidenciaría deficiencias en la ejecución de los trabajos de acabado o en la aplicación del material de sellado de juntas.

**Desprendimiento de la alarma contra incendios del laboratorio de física ubicado en el módulo I**

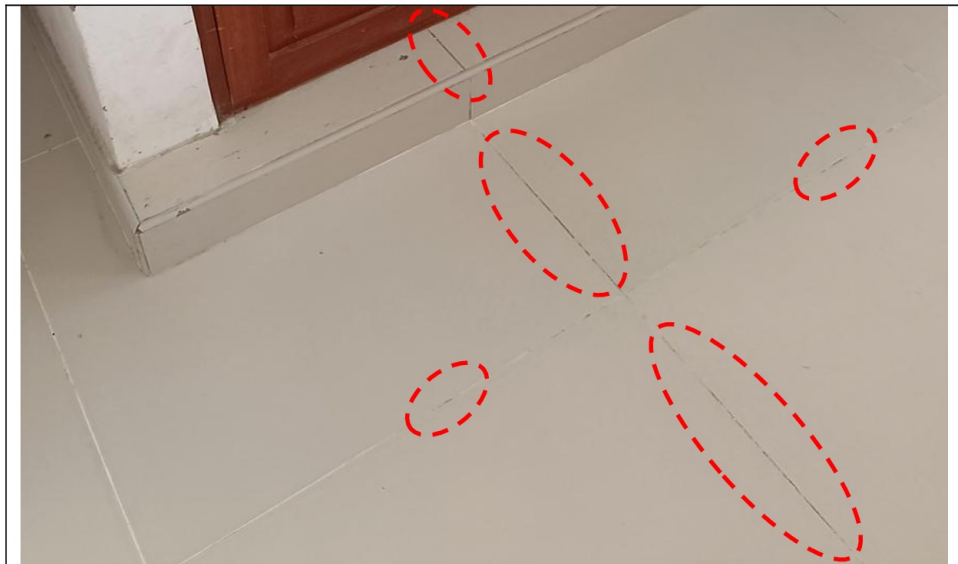
**Imagen n.º 12**  
**Desprendimiento de las juntas del piso de porcelanato en el laboratorio de física ubicado en el módulo I**

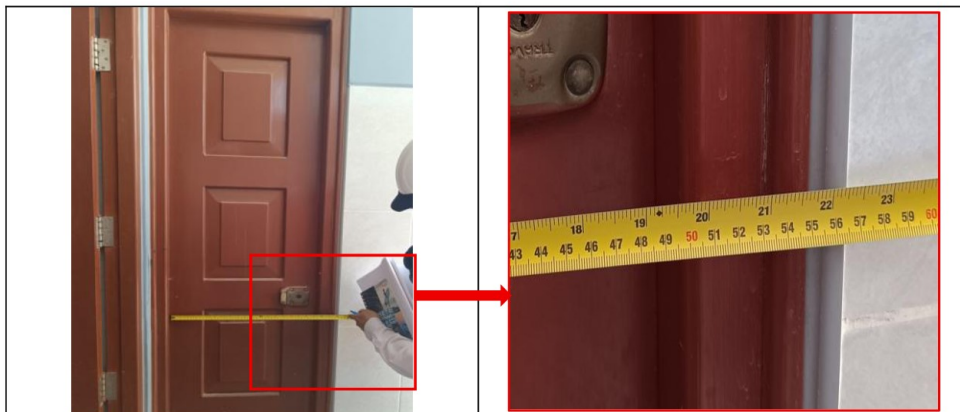
**Imagen n.º 13**  
**Ancho del vano de la puerta de almacén del módulo J (56 cm)**

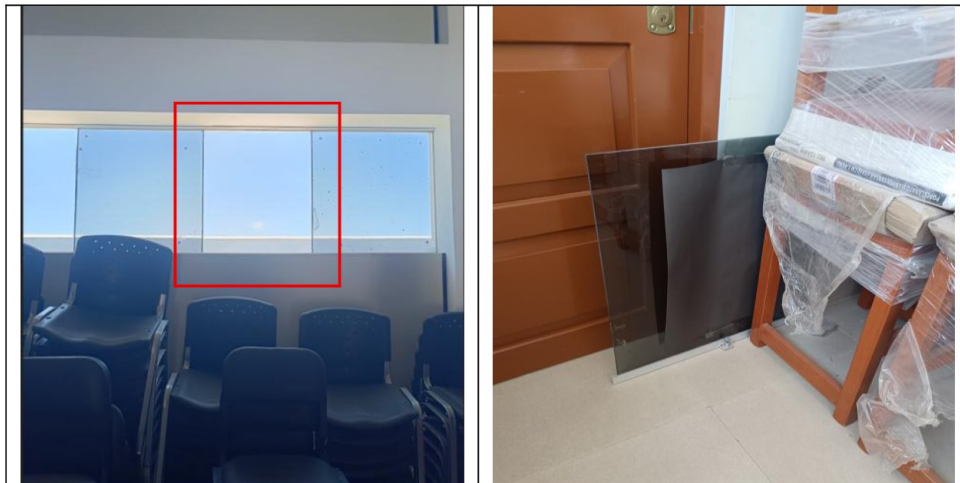
**Salón de Usos Múltiples (SUM) ubicado en el módulo D sistema moduglass sin la hoja móvil la cual se habría salido y se encuentra almacenada en el mismo ambiente.**

Las deficiencias identificadas en el sistema Moduglass con vidrio templado podrían afectar el adecuado funcionamiento de los cerramientos y la operatividad de los ambientes, generando riesgos para los usuarios y comprometiendo la calidad y funcionalidad de la infraestructura educativa.

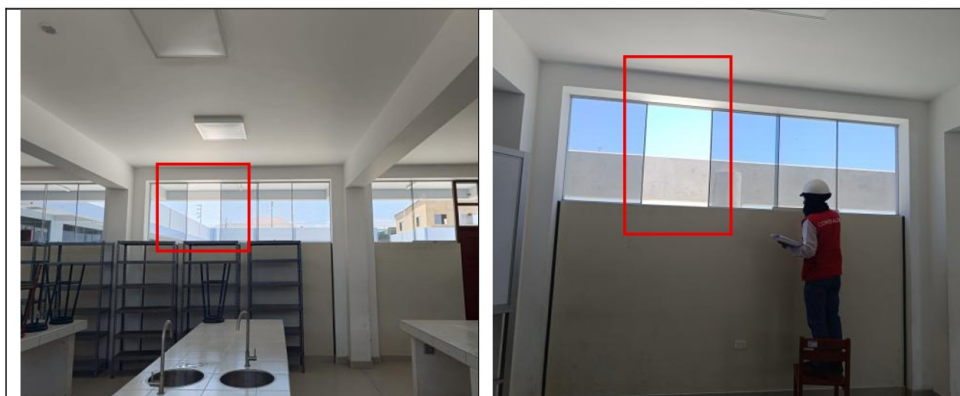
**Ausencia de la hoja móvil del sistema moduglass de vidrio templado en el laboratorio de química y biología ubicado en el módulo H (fotografía izquierda) y en el laboratorio de física ubicado en el módulo I**

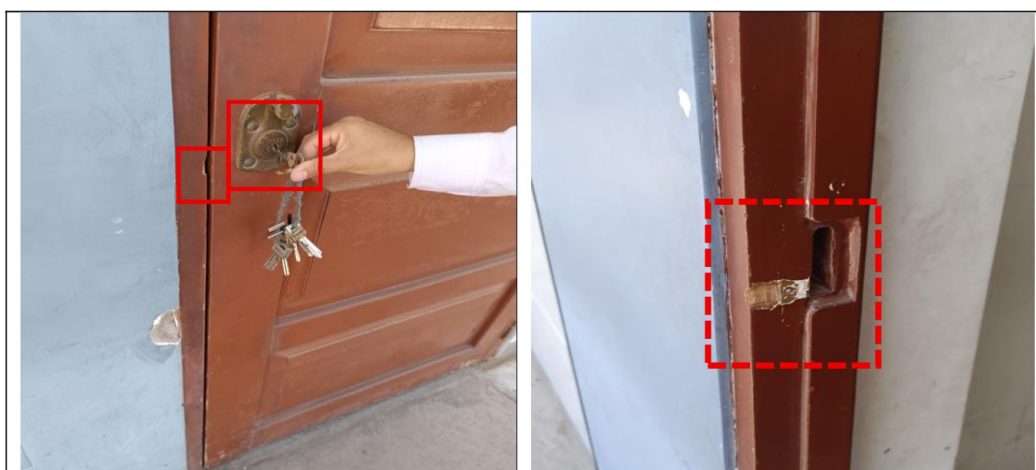
**Puertas dañadas a las cuales no se puede tener acceso, asimismo daño en el marco de madera de la puerta producto de la falta de instalación del contrafrente angular, lo cual dificulta el normal funcionamiento de las puertas**

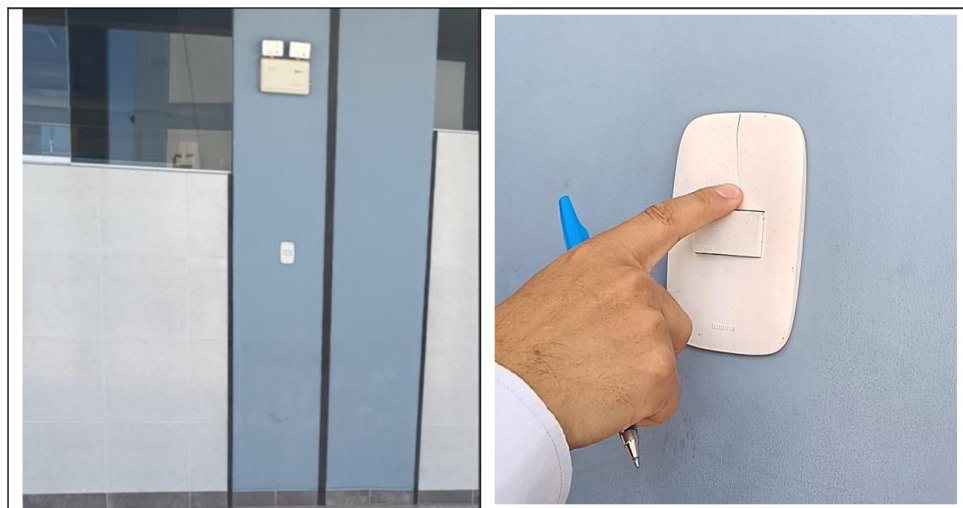
No obstante, durante la inspección realizada el 24 de febrero de 2026, por la comisión de control y los responsables de la ejecución del proyecto se identificó que, los interruptores instalados son de color marfil lo cual difiere del color que establece especificaciones técnicas aprobadas; Asimismo, el diseño del material instalado no guarda relación con las características correspondientes a la línea Matix requerida. Sumado a ello, se evidenció el deterioro prematuro de los interruptores instalados.

**Interruptores simples instalados en el nivel secundario (algunos presentan deterioro prematuro)**

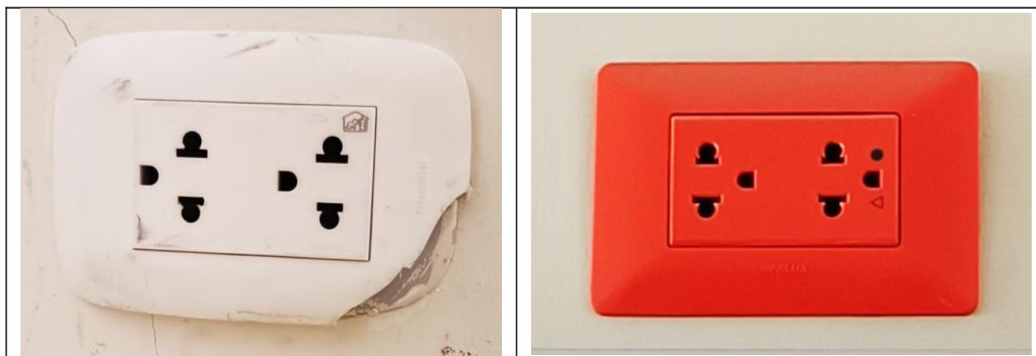
**Interruptores dobles instalados en el nivel secundario (imagen izquierda no corresponde a la línea Mátix y presenta deterioro prematuro e imagen derecha corresponde a la línea Mátix color coral)**

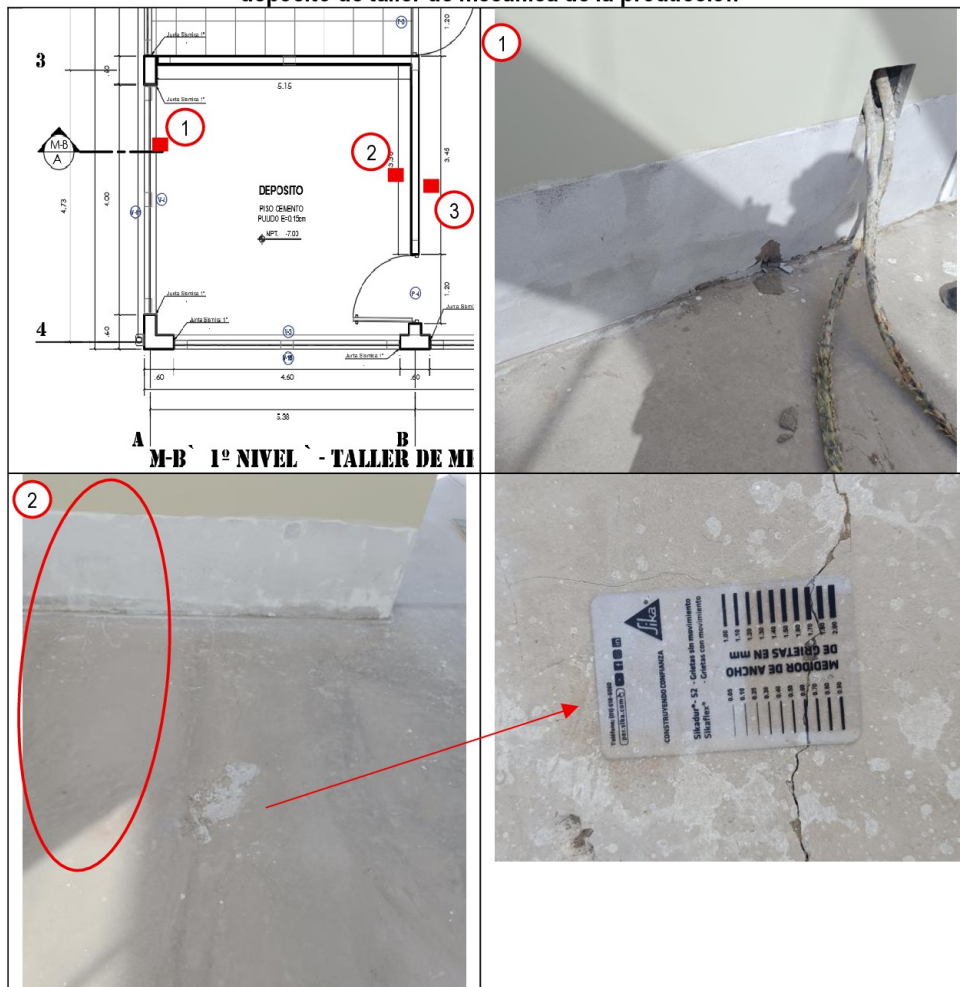
**Imagen n.º 21**  
**Desprendimiento de concreto a nivel de sobrecimiento y presencia de fisura en la losa del depósito de taller de mecánica de la producción**

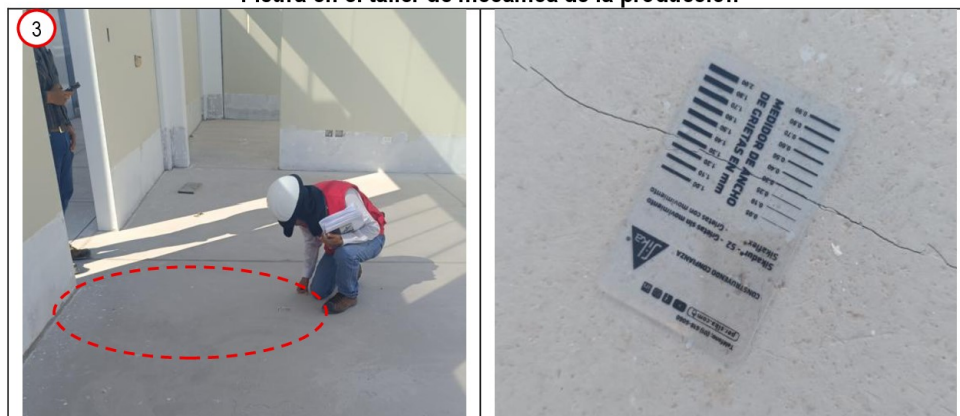
**Imagen n.º 22**  
**Fisura en el taller de mecánica de la producción**

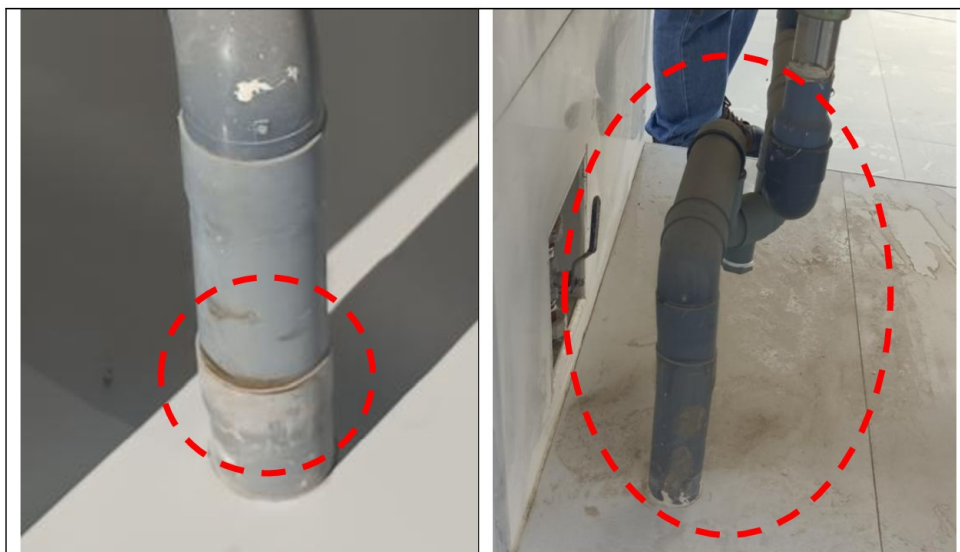
**Identificación de elemento de unión producto de calentamiento de material en el taller de industrias alimentarias (cambio de coloración en la imagen izquierda), así como falta de alineamiento de las tuberías y accesorios utilizados (imagen derecha).**

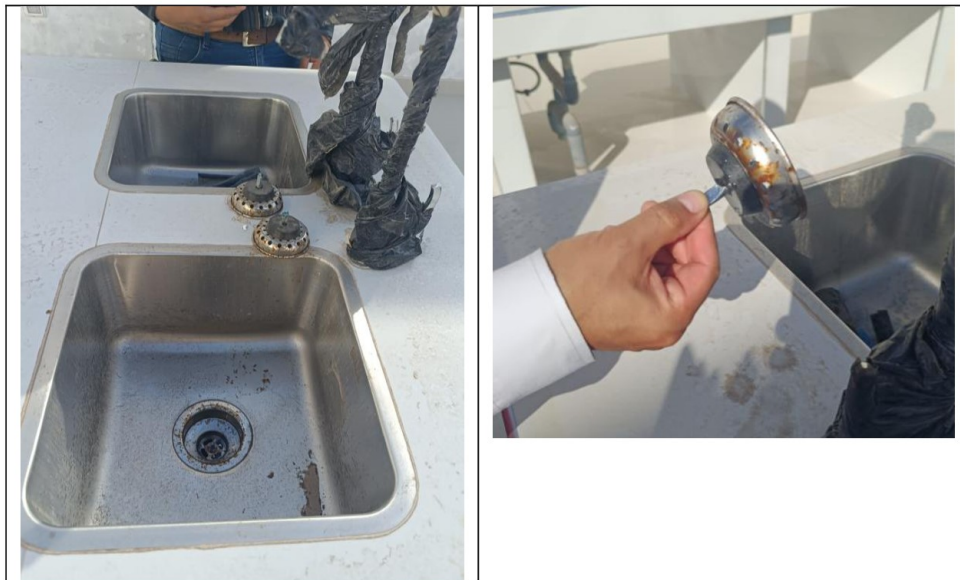
En ese sentido, se advierte que las redes de desagüe instaladas a la fecha, se encuentran expuestas a los rayos de sol e intemperie y presentan deficiencias en su proceso constructivo, toda vez que en los 12 lavaderos de acero inoxidable (mesas de trabajo) del taller de industrias alimentarias, las tuberías de desagüe han sido empalmadas calentando los extremos de las tuberías y en algunos casos se advierte cambio de coloración de la tubería y falta de alineamiento entre la tubería y los accesorios; situación que podría ocasionar la rotura de tubería, así como filtraciones de aguas residuales, poniendo en riesgo la salud de la población beneficiaria (docentes ya alumnos) y afectando el funcionamiento de las instalaciones sanitarias.

**Imagen n.º 25**  
**Presencia de oxido en los grifos y los lavaderos de acero inoxidable del taller de industrias alimentarias ubicado en el módulo C'**

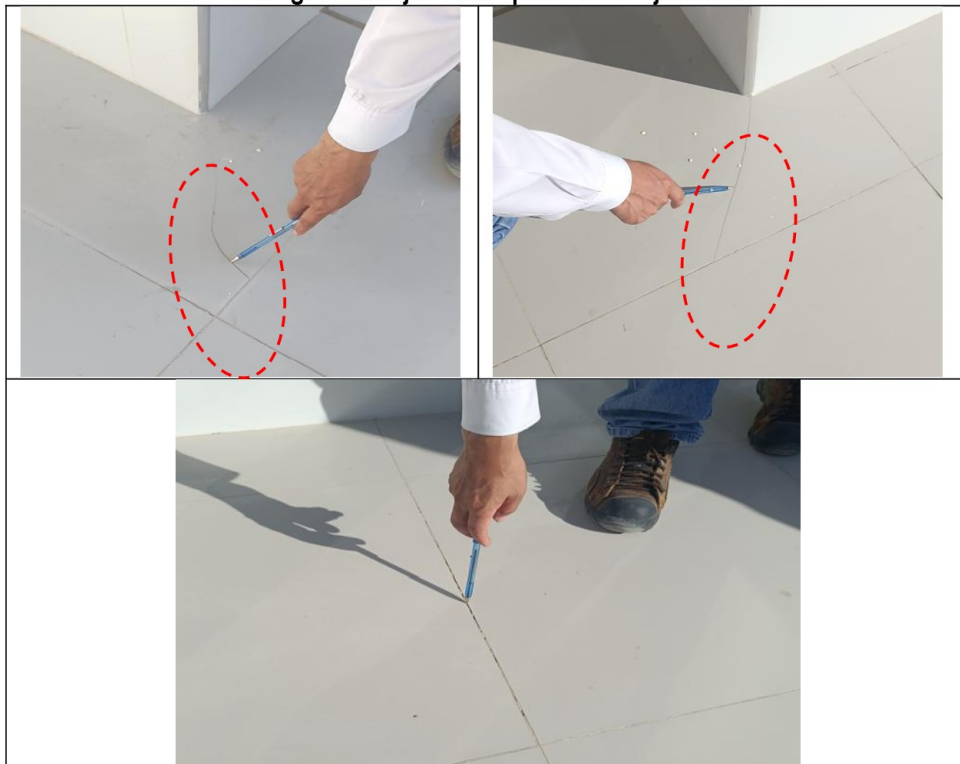
- El porcelanato próximo a las mesas de trabajo presentan fisuras o rajaduras.
- En el piso porcelanato ejecutado, se identificó que las juntas del porcelanato instalado no cuentan con la aplicación de fragua de forma uniforme, lo cual evidencia una inadecuada ejecución de los trabajos de acabado.
- Se advirtió que los talleres no cuentan con cobertura, por lo que las tapas de los inodoros, llaves de mano, accesorios y lavatorios vienen deteriorándose por su exposición a la intemperie.

**Rajaduras en el piso de porcelanato instalado próximo a las mesas de trabajo y la aplicación de fragua en las juntas del porcelanato ejecutado**

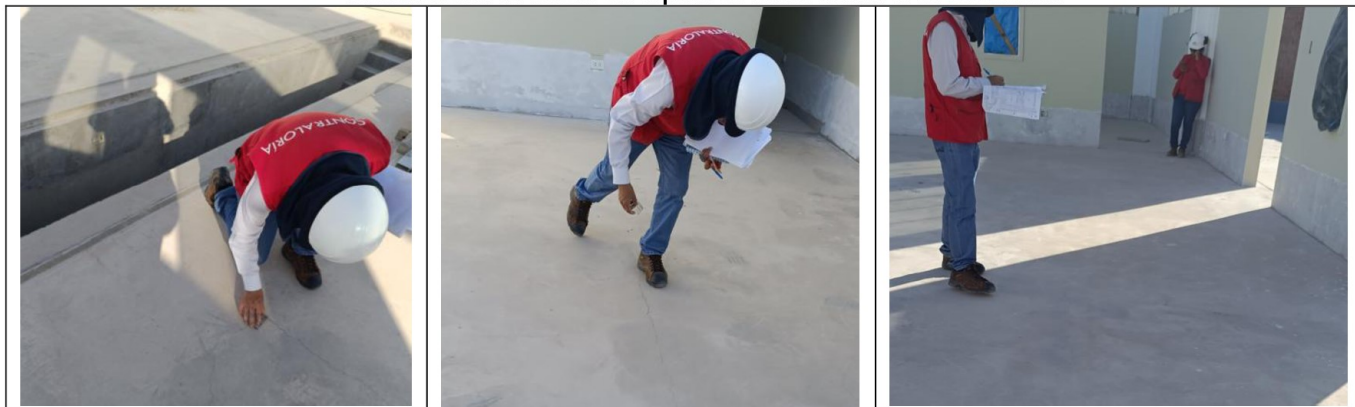
**Identificación de fisuras en el patio de honor del nivel de secundaria**

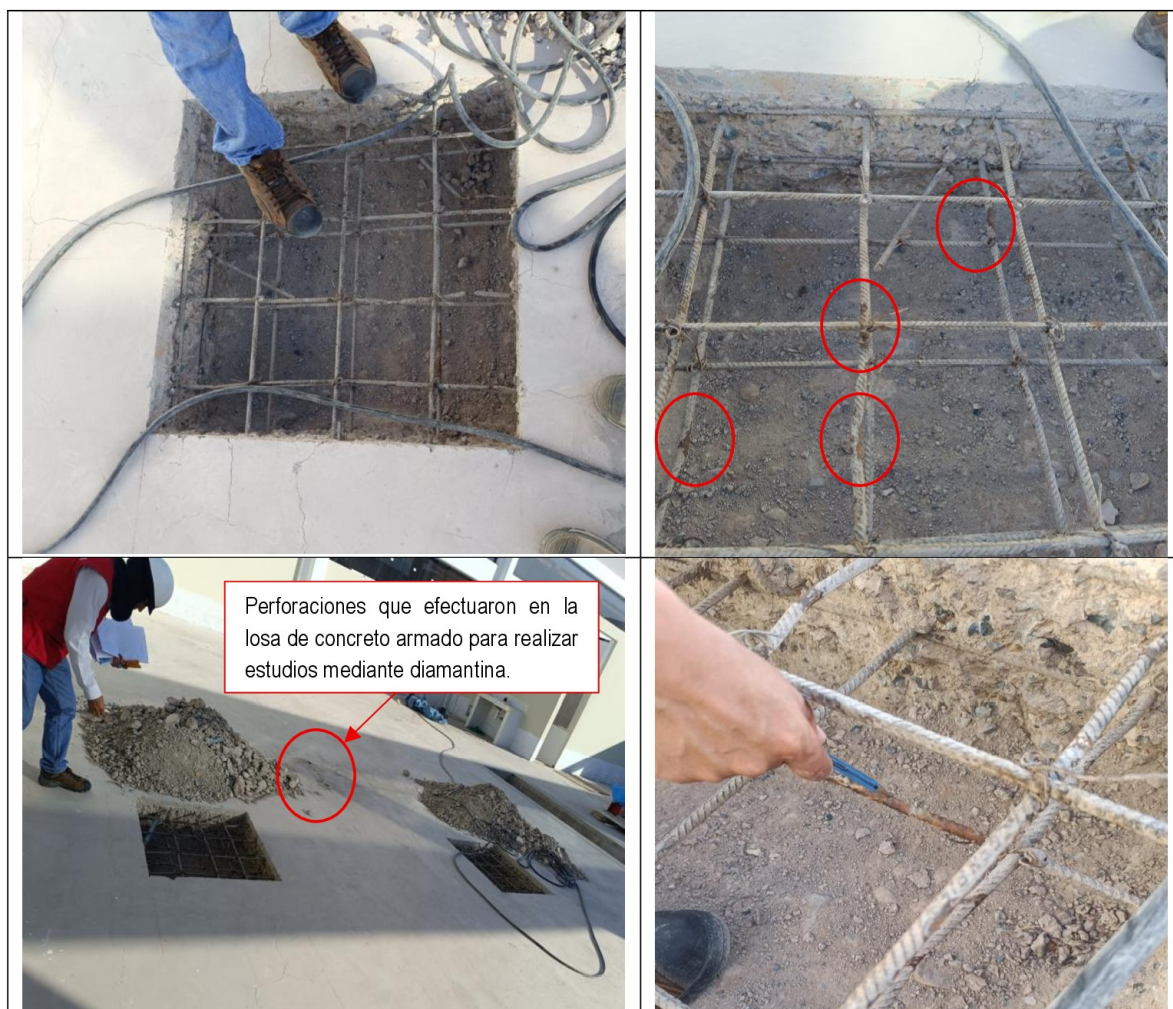
Perforaciones que efectuaron en la losa de concreto armado para realizar estudios mediante diamantina.

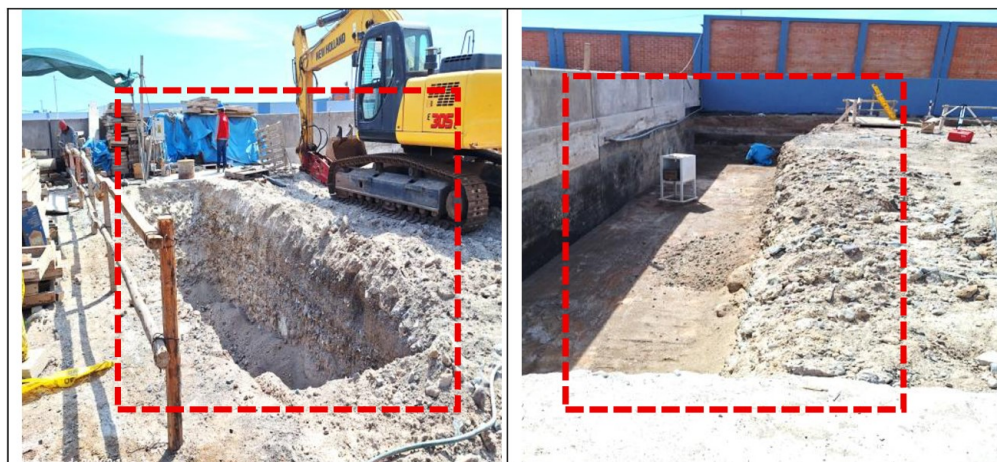
**Falta de señalización e instalación de protecciones colectivas**

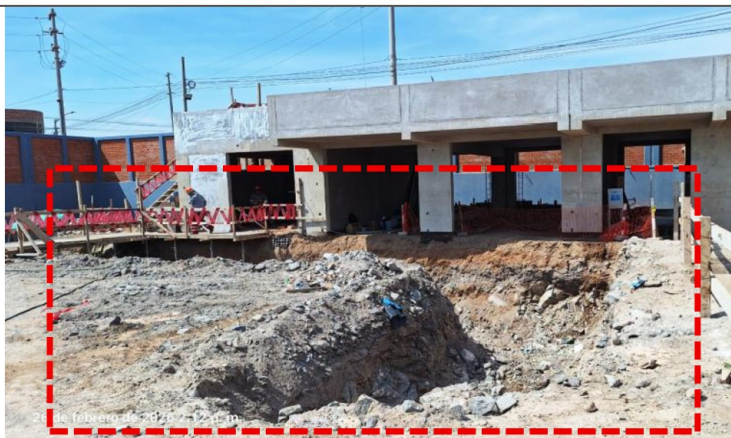
se evidenció la falta de instalación de señalización y protección colectiva (malla de seguridad, señalización, cinta de seguridad, etc.)

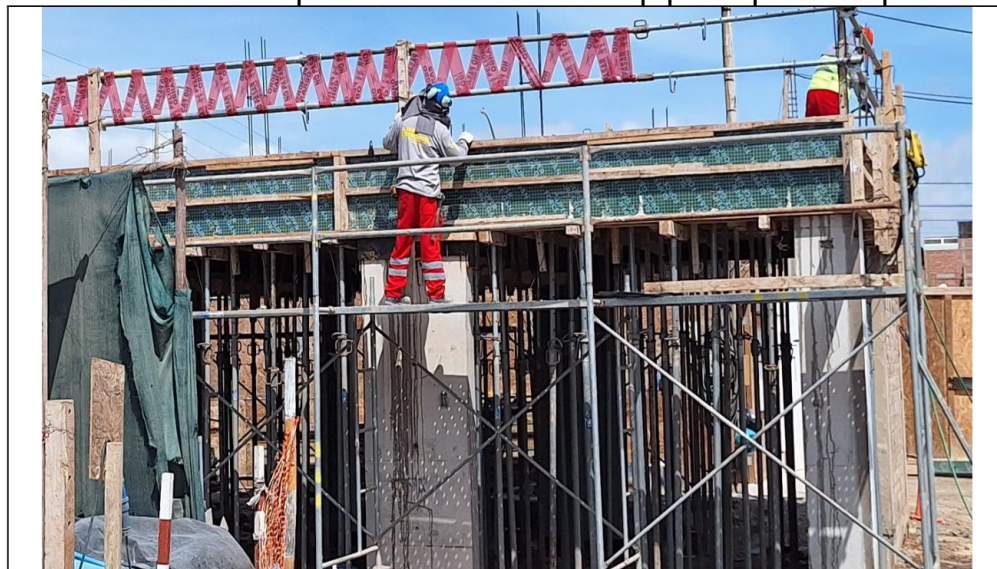
Se identificó personal obrero realizando trabajos en altura sin el uso de arnés y línea de enganche.

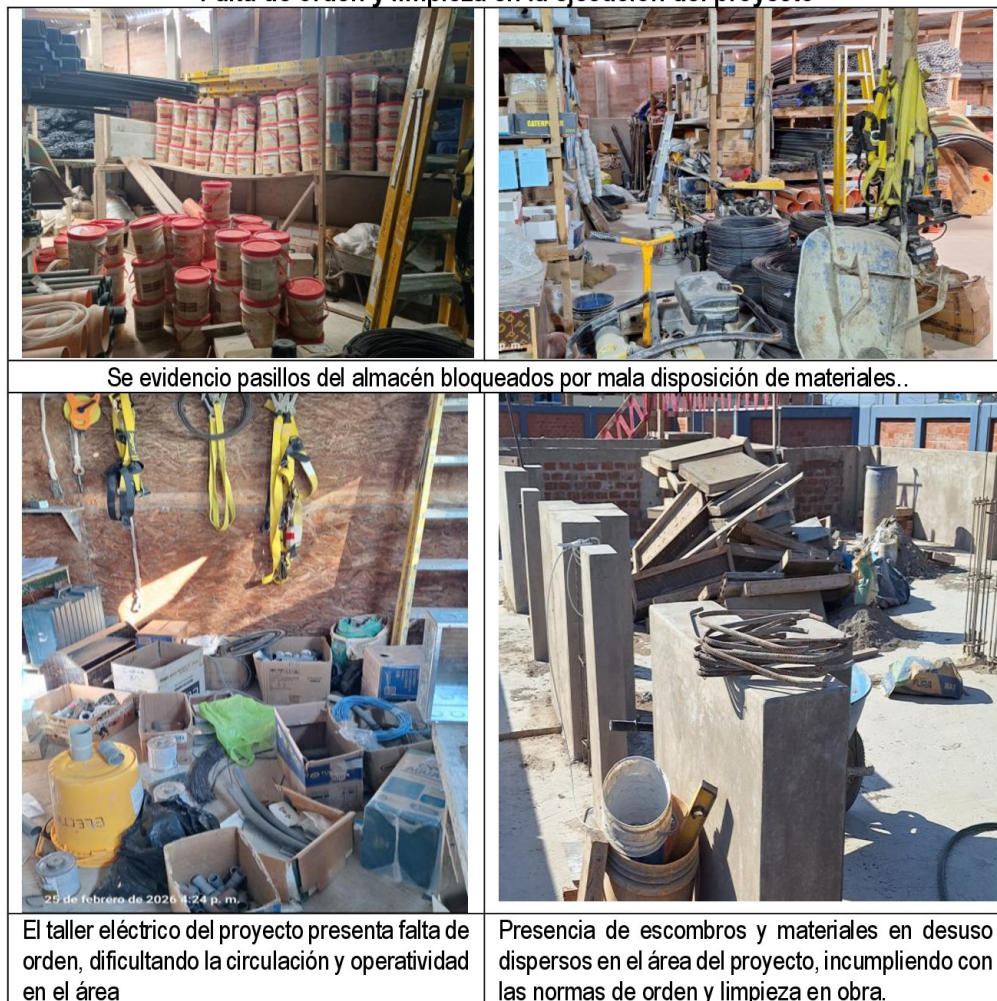
Se evidencio pasillos del almacén bloqueados por mala disposición de materiales..
