**INFORME DE HITO DE CONTROL  
N° 004-2026-OCI/5347-SCC**

**“INSTALACIÓN DEL SERVICIO EDUCATIVO MODELO DEL  
NIVEL PRIMARIA Y SECUNDARIA EN EL ASENTAMIENTO  
HUMANO VISTA AL MAR MZ C DEL CENTRO POBLADO  
PAMPA INALÁMBRICA DEL DISTRITO DE ILO, PROVINCIA  
DE ILO, REGIÓN MOQUEGUA”**

**HITO DE CONTROL N° 6 – EJECUCIÓN FÍSICA DEL  
PROYECTO DE INVERSIÓN A FEBRERO 2026**

**MOQUEGUA, 11 DE MARZO DE 2026**

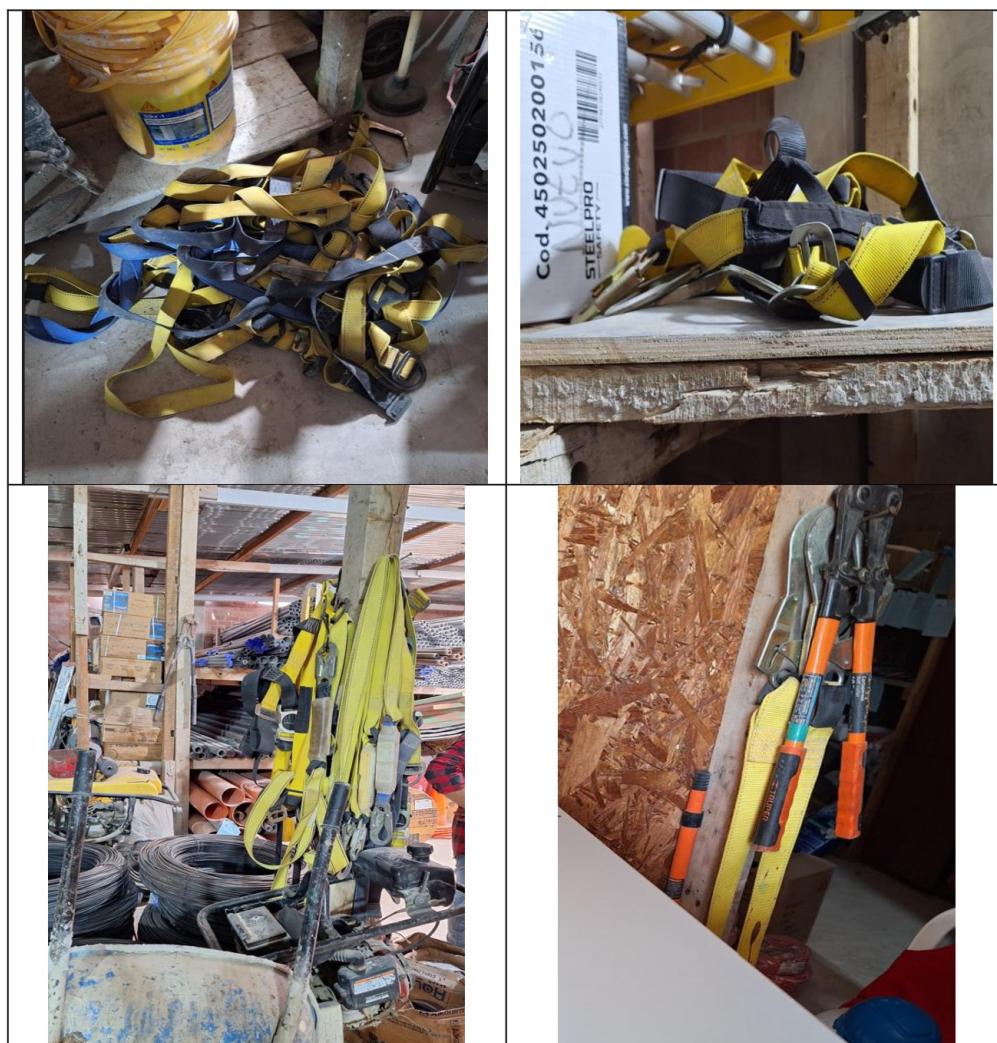
Se observó un almacenamiento inadecuado de arneses de seguridad y sistemas anticaída, los cuales se encuentran amontonados sobre el suelo y mezclados con otros materiales, punzo cortantes, reduciendo su vida útil y confiabilidad

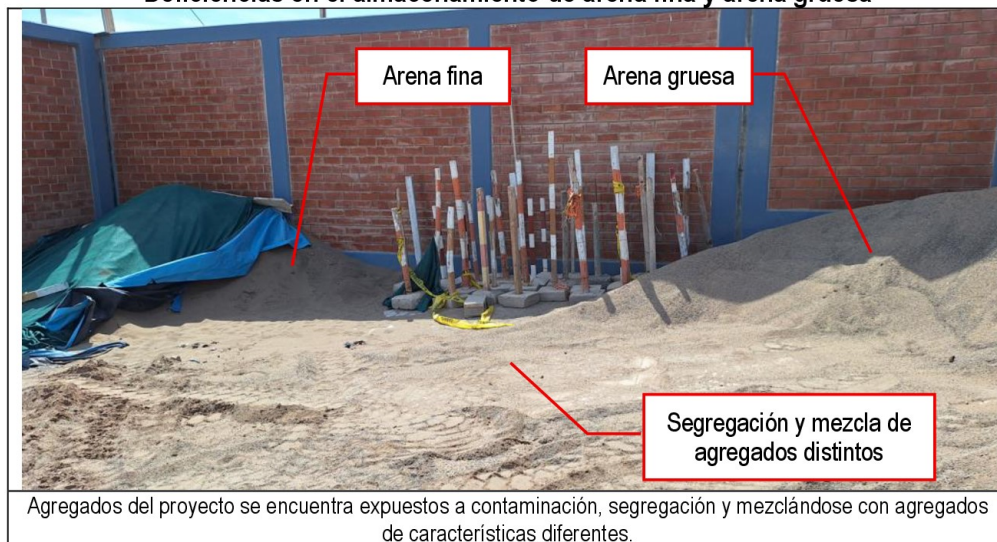
**Imágenes n.º 46**  
**Deficiencias en el almacenamiento de arena fina y arena gruesa**

Agregados del proyecto se encuentra expuestos a contaminación, segregación y mezclándose con agregados de características diferentes.

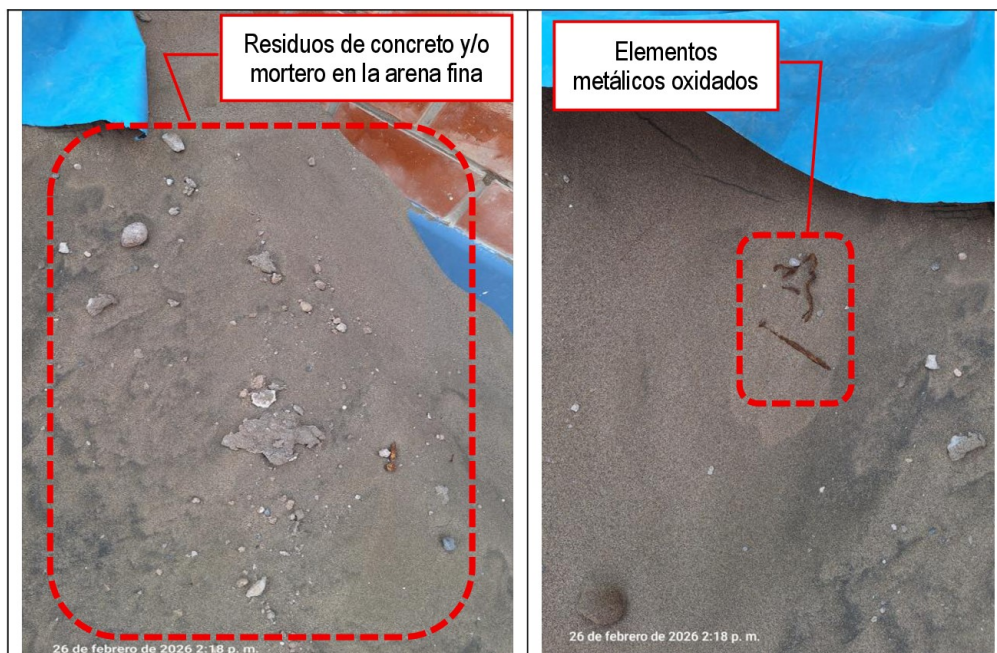
Se advierte que las condiciones de almacenamiento en obra no garantizan la calidad de los agregados los cuales se encuentra contaminados con materiales externos.

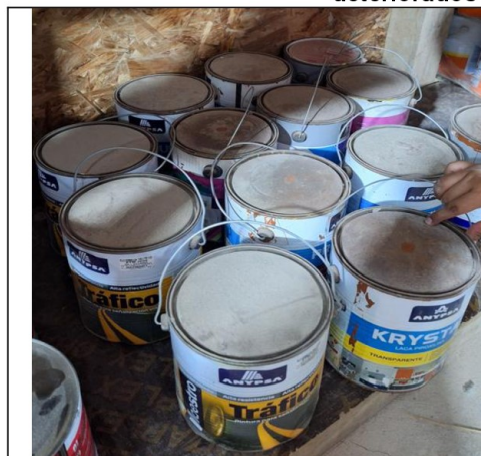
Materiales sin control visible de almacén, el almacenero del proyecto indica que son materiales vencidos.

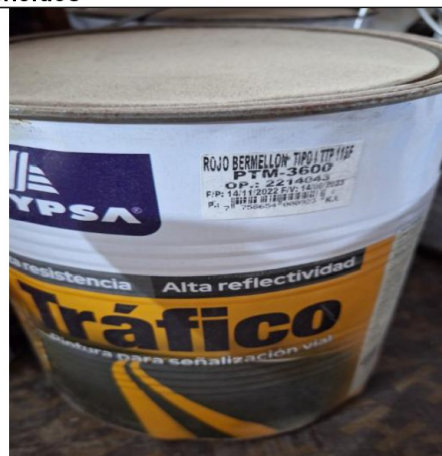
Pintura tráfico – pintura para señalización vial, (3 unidades), Marca ANYPSA, con fecha de vencimiento de 14 de junio de 2023

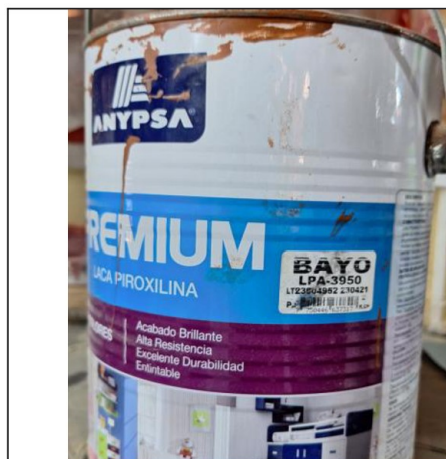
Laca Piroxilona premium (5 unidades), marca ANYPSA – color, con etiqueta de 23/04/21

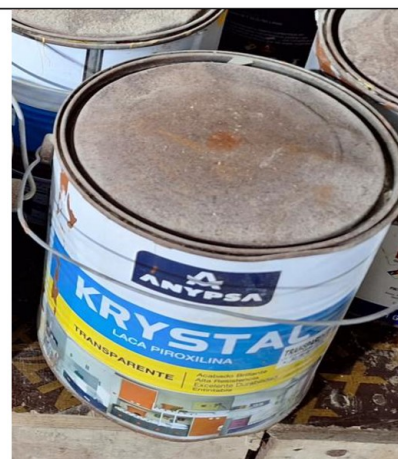
Laca Piroxilona (1 unidad) marca ANYPSA – transparente

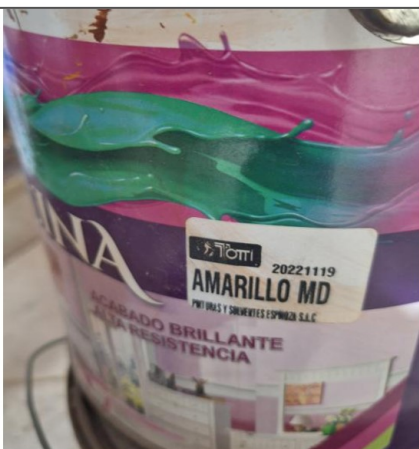
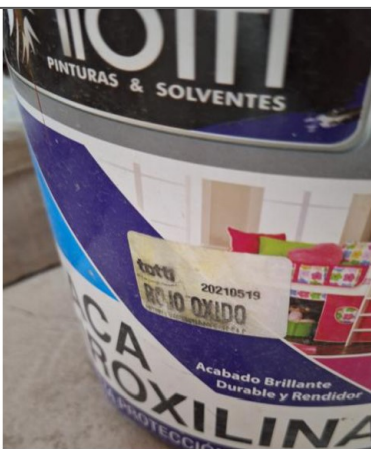
| <p>Laca Piroxilona acabado brillante alta protección, amarillo (2 Unidades) marca TOTTI, con etiqueta de 2022/11/19</p> | <p>Laca Piroxilona acabado brillante – rojo oxido, (2 unidades) marca TOTTI, con etiqueta de 2021/05/19</p> |

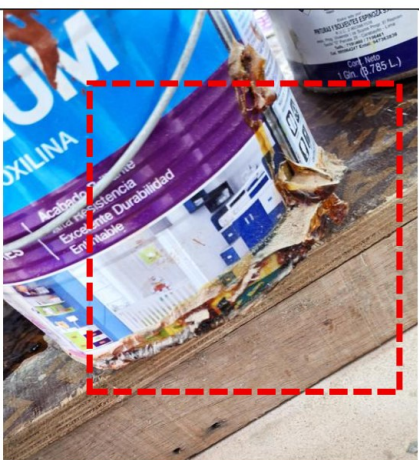
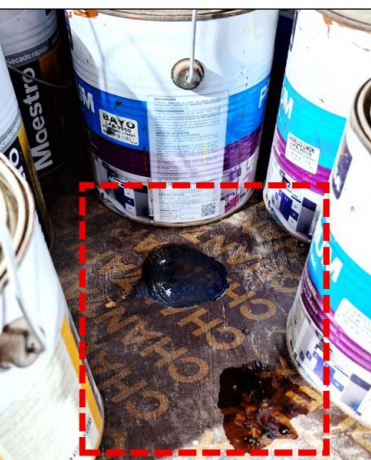
| <p>Laca Piroxilona premium de la marca ANYPSA – color deteriorado</p> | <p>Materiales con fuga de liquido</p> |

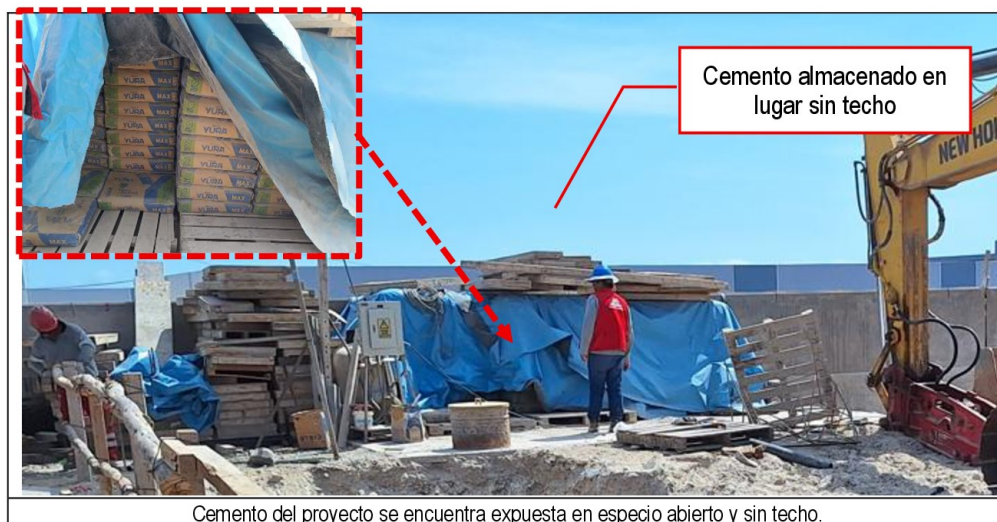
Cemento almacenado en lugar sin techo
