**INFORME DE HITO DE CONTROL
N° 009-2021-OCI/0359-SCC**

**“EJECUCIÓN DE LA OBRA: MEJORAMIENTO DEL
SERVICIO DEL ESTACIONAMIENTO MUNICIPAL DE LA
PRIMERA PLAYA EN EL CENTRO POBLADO DE MEJÍA,
DISTRITO DE MEJÍA - PROVINCIA DE ISLAY -
DEPARTAMENTO DE AREQUIPA”**

HITO DE CONTROL N° 1 - VALORIZACIÓN N° 2

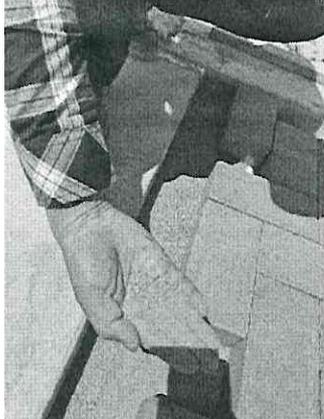
Toma Fotográfica n.º 01	Toma Fotográfica n.º 02

En la visita de inspección a la obra "Mejoramiento del servicio del estacionamiento municipal de la primera playa en el centro poblado de Mejía, distrito de Mejía - provincia de Islay - departamento de Arequipa", realizada por la Comisión de Control el 19 de noviembre de 2021, se advirtió que el material usado para base de piso de adoquín de concreto contiene mayor presencia de limo y material ligante, como se muestra a continuación:

<p>En la vista fotográfica se muestra el piso de adoquines de concreto.</p>	<p>En la vista fotográfica se advierte que el material de apoyo de adoquines de concreto contiene mayor presencia de limo y material ligante.</p>

Al respecto, las especificaciones técnicas de la partida 07.02 Piso de adoquín de concreto, del expediente técnico aprobado, indica lo siguiente:

La arena utilizada para cama de apoyo de los adoquines, será de origen aluvial, sin trituración, libre de finos plásticos, materia orgánica u otras impurezas. (...)”

La situación descrita podría afectar la calidad y por consiguiente reducir la vida útil para el cual fue diseñado el piso de adoquín de concreto.
