**INFORME DE ORIENTACIÓN DE OFICIO**  
**N° 4345-2022-CG/GRMQ-SOO**

**“EJECUCIÓN DE LA OBRA: CONSTRUCCIÓN DEL CENTRO  
RECREACIONAL DEL NIÑO Y LA FAMILIA DEL DISTRITO DE  
ILO, PROVINCIA DE ILO – MOQUEGUA”**

**MOQUEGUA, 19 DE AGOSTO DE 2022**

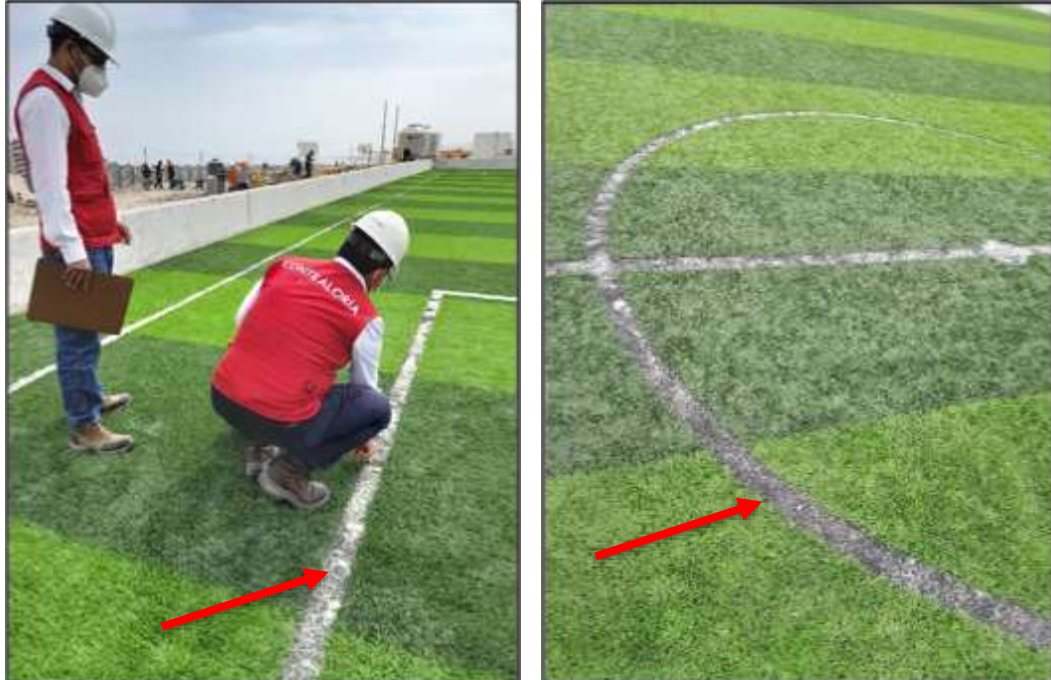
**Imágenes n.°s 1 y 2**  
**Zona del campo deportivo de la Obra.**

Al respecto, en la visita efectuada por la Comisión de Control, en forma conjunta con los representantes de la Entidad<sup>2</sup>, se evidenció el desgaste de las líneas demarcatorias del grass sintético en la zona del campo deportivo, debido a que viene siendo utilizado para actividades deportivas del personal de obra y otros; esta situación quedó evidenciada en el Acta de Inspección n.° 01-2022-GRMQ-CUI 2115960 de 30 de junio de 2022, conforme se aprecia a continuación:

*“En la zona del campo deportivo se evidencia el desgaste de las líneas de demarcación (líneas blancas), en algunos casos está desaparecida, la jefa de proyecto y residente manifiestan realizar el uso para charlas de seguridad y asimismo **haber realizado un campeonato por el día del padre entre los trabajadores**, manifiestan también que esta situación viene desde la gestión anterior.”*  
(negrita y subrayado nuestro)

**Detalle:** En las imágenes se aprecia el desgaste de las líneas demarcatorias y/o desaparición de las mismas.

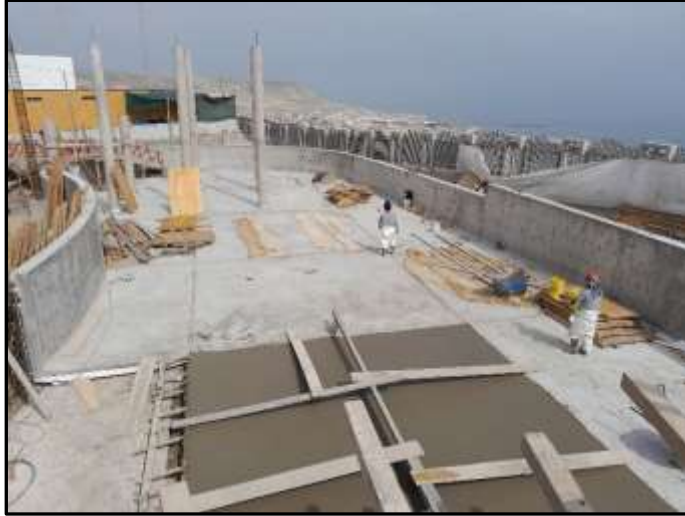
**Imagen n.º 3**  
**Zona de espejo de agua de la Obra.**

**Detalle:** En la imagen se aprecia la construcción del piso o losa de concreto del sector de la laguna.

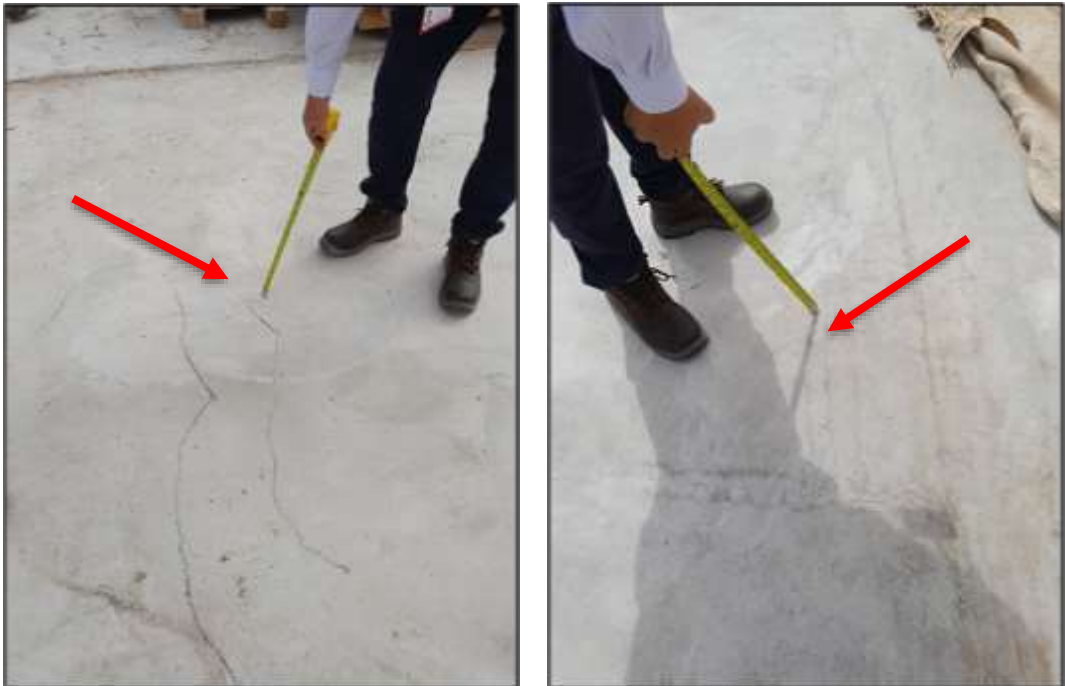
**Imágenes n.ºs 4 y 5**  
**Losa de concreto de la zona del espejo de agua.**

Durante la inspección técnica a la obra, objeto del presente servicio de control, se pudo observar la presencia de fisuras en el piso o losa de concreto de la zona de espejo de agua (sector de la laguna), partidas que son parte de la obra en ejecución, situación que consta en el Acta de Inspección n.º 01-2022-GRMQ-CUI 2115960 suscrita el 30 de junio de 2022, en la que se mencionó que: “(...) se observa unas fisuras las cuales a la fecha no se han tratado, esta misma situación se vio reflejada en el sector de la laguna (...)”. Asimismo, es preciso indicar que, estas fisuras se pueden apreciar en varios puntos del piso de concreto, tal como se muestran en las imágenes siguientes:

**Detalle:** En las imágenes se aprecia la presencia de fisuras en el piso o losa de concreto, las cuales pueden darse por exceso de agua en la mezcla de concreto, falta de curado, sección insuficiente de la losa, acero insuficiente, mala ubicación de los aceros de refuerzo, entre otros.

La situación anteriormente descrita, afectaría la resistencia de la losa de concreto y su vida útil; asimismo, en la etapa de funcionamiento de la laguna artificial, provocaría socavación y asentamientos diferenciales en la cimentación de las estructuras colindantes.
