**INFORME DE VISITA DE CONTROL  
N° 005-2023-OCI/0359-SVC**

**VISITA DE CONTROL  
MUNICIPALIDAD PROVINCIAL DE ISLAY  
MOLLENDO, ISLAY, AREQUIPA**

**“ESTADO SITUACIONAL DE LAS INSTALACIONES DEL  
CAMAL MUNICIPAL DE MOLLENDO”**

**PERIODO DE EVALUACIÓN:  
DEL 10 AL 20 DE MARZO DE 2023**

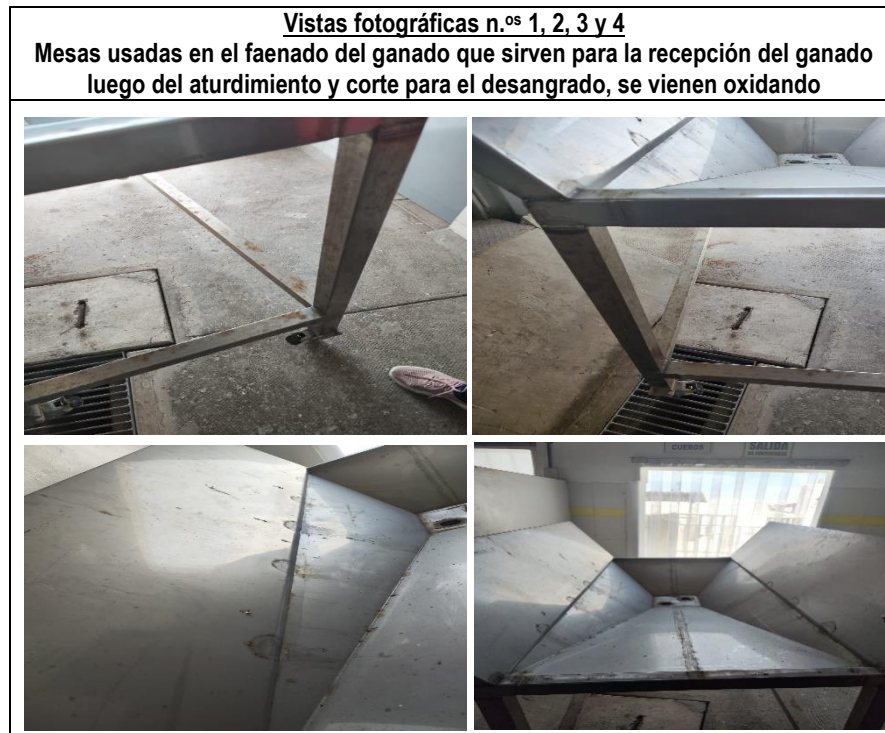
Fuente: Actas de Inspección de obra n.º 001 y 002-2023-CG/OC0359-CEVB-SCS-CM  
Elaborado por: Comisión de Control a cargo del servicio de Visita de Control.

Al respecto, como resultado de la visita realizada por la Comisión de Control a los ambientes del Camal Municipal de Mollendo, conforme consta en el acta de inspección de obra n.º 002-2023-CG/OC0359-CEVB-SCS-CM de 17 de marzo del 2023, se advirtió que hay muebles metálicos y equipos ubicados en distintos ambientes para faenado<sup>4</sup> del ganado vacuno y porcino<sup>5</sup> que se están oxidando, tales como:

- Mesa para recepción de sangre cuando es aturdido el ganado.
- Tinas metálicas (inox) donde se colocan las partes del animal durante la separación del cuerpo para ir procesando, lavado y oreado.
- Colgador de ganchos, los cuales son de suma importancia ya que luego del procesado y lavado sirven para colgar y orear la carne, cabeza, menudencias.

- Mesas tipo parrilla para colocar la cabeza y patas del cerdo.
- Rieles y roldanas, aparte de los ganchos y porta ganchos muestran signos de bastante oxidación.

De acuerdo a las tomas fotográficas mostradas se advirtió que los muebles metálicos y equipos donde serían colocadas las partes del ganado (carne y productos derivados) se vienen oxidando, lo cual podría afectar una adecuada inocuidad y salubridad del proceso de faenado.

1. Hacer de conocimiento al Titular de la Entidad el presente Informe de Visita de Control, el cual contiene la situación adversa identificada como resultado del servicio de Visita de Control al estado situacional del Camal Municipal de Mollendo, con la finalidad que se adopten las acciones preventivas y correctivas que correspondan, en el marco de sus competencias y obligaciones en la gestión institucional, con el objeto de asegurar la continuidad del proceso, el resultado o el logro de los objetivos de los procesos antes mencionados.
2. Hacer de conocimiento al Titular de la Entidad que debe comunicar a este Órgano de Control Institucional, a través del plan de acción, las acciones preventivas o correctivas que implemente respecto a la situación adversa contenida en el presente Informe de Visita de Control.
