INFORME DE HITO DE CONTROL
Nº 005-2023-OCI/5347-SCC

**“CREACIÓN DE LA TROCHA CARROZABLE DE TERCER
ORDEN E INTEGRACIÓN HUATALAQUE SAN CRISTÓBAL,
DISTRITO DE CUCHUMBAYA – MARISCAL NIETO -
MOQUEGUA”**

**HITO DE CONTROL Nº 02 – EJECUCIÓN FÍSICA DEL
PROYECTO DE INVERSIÓN A MAYO DE 2023.**

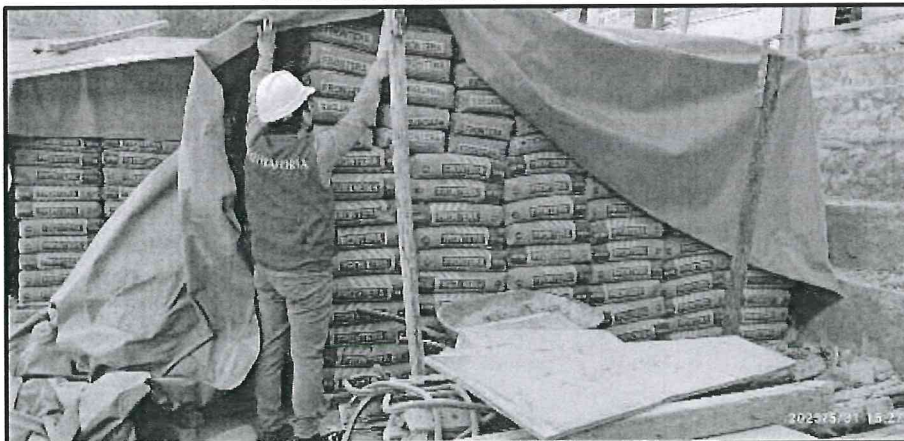
Imagen n.º 25
Condiciones de almacenamiento del cemento

Durante la visita de inspección física a la obra realizada por la comisión de control el 31 de mayo de 2023 se advirtió que bolsas de cemento ingresadas el año 2023 solo se encuentran cubiertas con plásticos, no encontrándose bajo un lugar techado, quedando expuesto a las eventuales precipitaciones fluviales de la zona, además se encuentra apilado en columnas de hasta quince (15) unidades, cuando lo dispuesto en la norma E.060 Concreto Armado del Reglamento Nacional de Edificaciones es que el cemento en bolsas se almacene en obra en un lugar techado, fresco, libre de humedad, sin contacto con el suelo y en pilas de hasta diez (10) unidades.

La situación expuesta relativa al almacenamiento de las varillas de acero corrugado y cemento posibilita el deterioro prematuro de dichos materiales, generando el riesgo de incurrir en mayores costos para su uso.

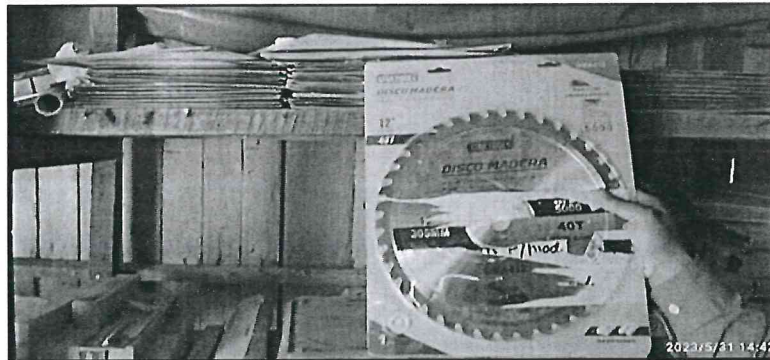
Imágenes n.ºs 27, 28 y 29

Registro de Bienes sin Kardex y con bienes con Kardex desactualizado

- Del Kardex correspondiente al chaleco de seguridad con cinta reflectiva y logo, se observó que se indicaba que existen ocho (08) unidades, no obstante, del conteo de éstos bienes se verificó que solo obran cinco (05) unidades en almacén.
- Del Kardex correspondiente a la espátula de cuero 2 in se observó que se indicaba que existe un saldo de siete (07) unidades, no obstante, del conteo de éstos bienes se verificó que solo obran cinco (05) unidades en almacén.

- Disco de marca DeWalt Type 41, Corte de Metal, se contó aproximadamente ochenta y tres (83) unidades.
- Disco de corte fino MARCA Norton, se contó aproximadamente treinta y tres (33) unidades.
- Disco de corte marca Hefesto, se contó aproximadamente cinco (5) unidades.
- Disco para corte de madera de doce (12) pulgadas marca US Tools, se contaron aproximadamente dieciséis (16) unidades, en igual sentido se observó un disco de igual marca de diez (10) pulgadas contabilizándose doce (12) unidades.
