**INFORME DE VISITA DE CONTROL**  
**N° 009- 2023-OCI/5573-SVC**

**“EQUIPAMIENTO INFORMÁTICO DE LA ESCUELA  
PROFESIONAL DE INGENIERÍA DE SISTEMAS E  
INFORMÁTICA FILIAL ILO DE LA UNIVERSIDAD NACIONAL  
DE MOQUEGUA”**

**PERÍODO DE EVALUACIÓN:**  
**DEL 5 DE AL 14 DE JUNIO DE 2023**

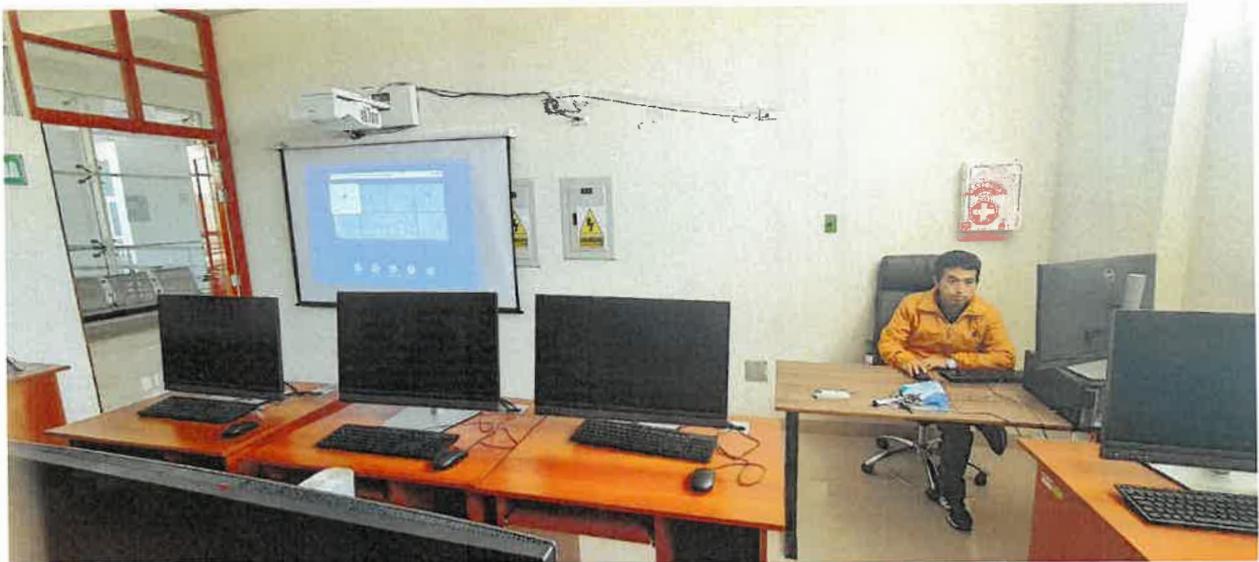
**Imagen n.º 13**  
**INSTALACIÓN DE PROYECTOR Y ECRAN A UN COSTADO DEL MURO**

las pantallas interactivas, ecran, entre otros; siendo que en el caso del laboratorio de base de datos, se ha instalado el proyector y ecran hacia un costado del muro (lado izquierdo mirando de frente, pegado a la puerta), situación que puede generar problemas de visualización para los alumnos, al costado contrario de su instalación.

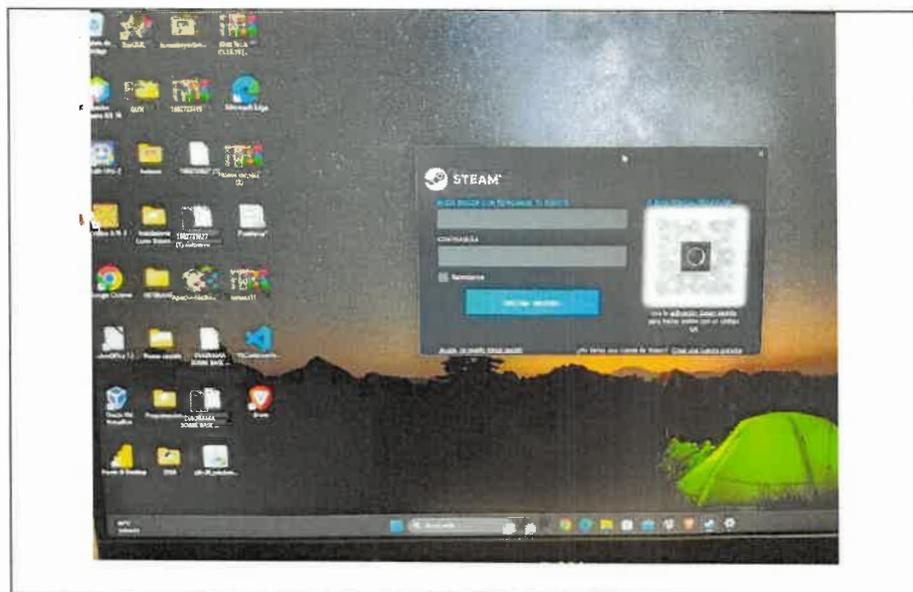
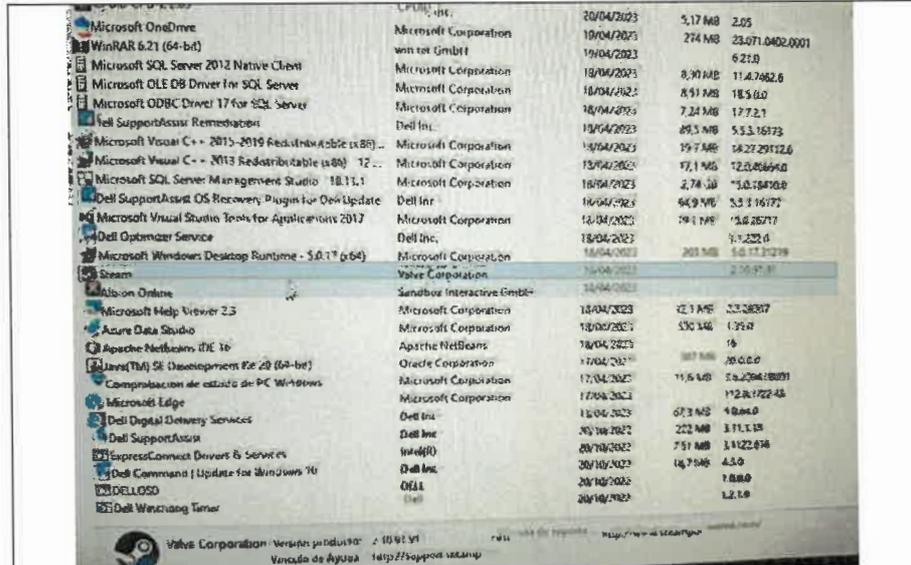
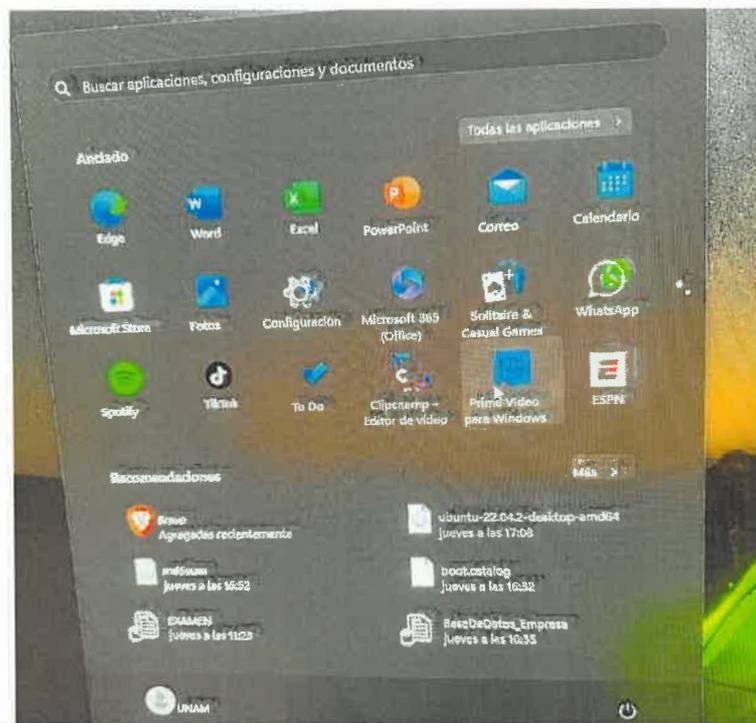
**Imagen n° 16, 17 y 18**  
**LABORATORIO DE BASE DE DATOS**

- En el laboratorio de Base de Datos, se ha identificado el uso de plataformas para juegos, redes sociales y servicios de streaming como "STEAM", "Albion online", "TIKTOK", "Spotify" y "Prime Video para Windows" en el equipo con procesador integrado (All in one) con número de serie CN-04DP4K-PE200-25B-0407-A00 correspondiente al equipamiento ingresado donación del Fondo de Desarrollo Moquegua; conforme se advierte en el acta n° 01-2023-OCI/UNAM del 05 de junio de 2023.

La situación antes expuesta, no garantiza el uso adecuado, limpieza y mantenimiento de los equipos tecnológicos instalados en los laboratorios de la Escuela Profesional de Ingeniería de Sistemas, así como el control del personal que ingresa y hace uso de los equipos e instalaciones, generando el riesgo de deterioro prematuro y podría afectar el correcto funcionamiento de los equipos.

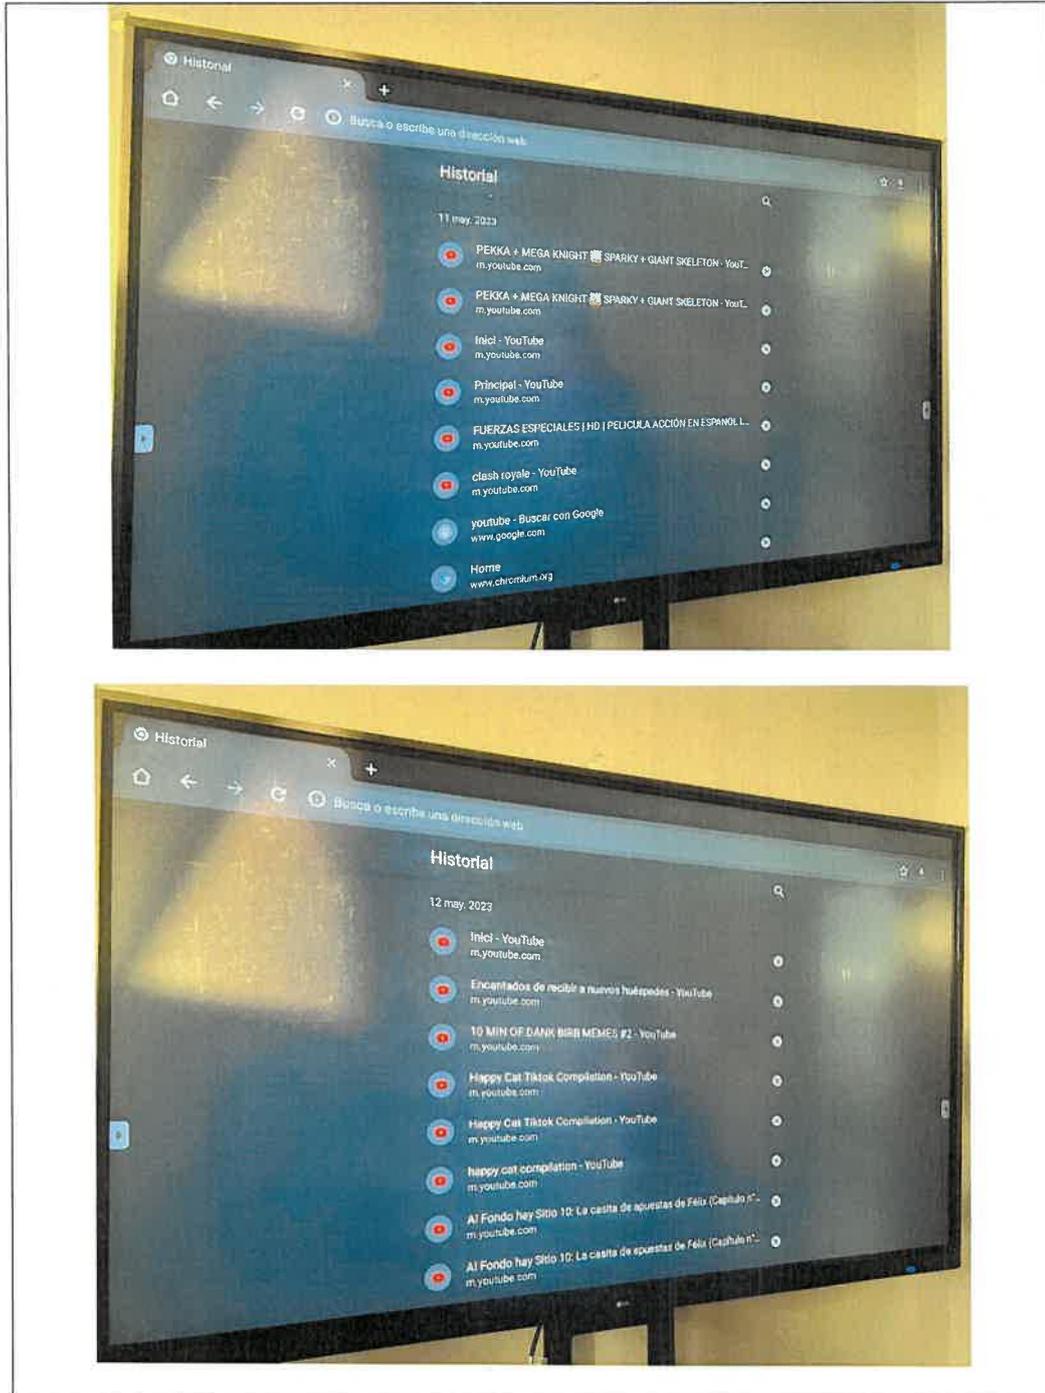
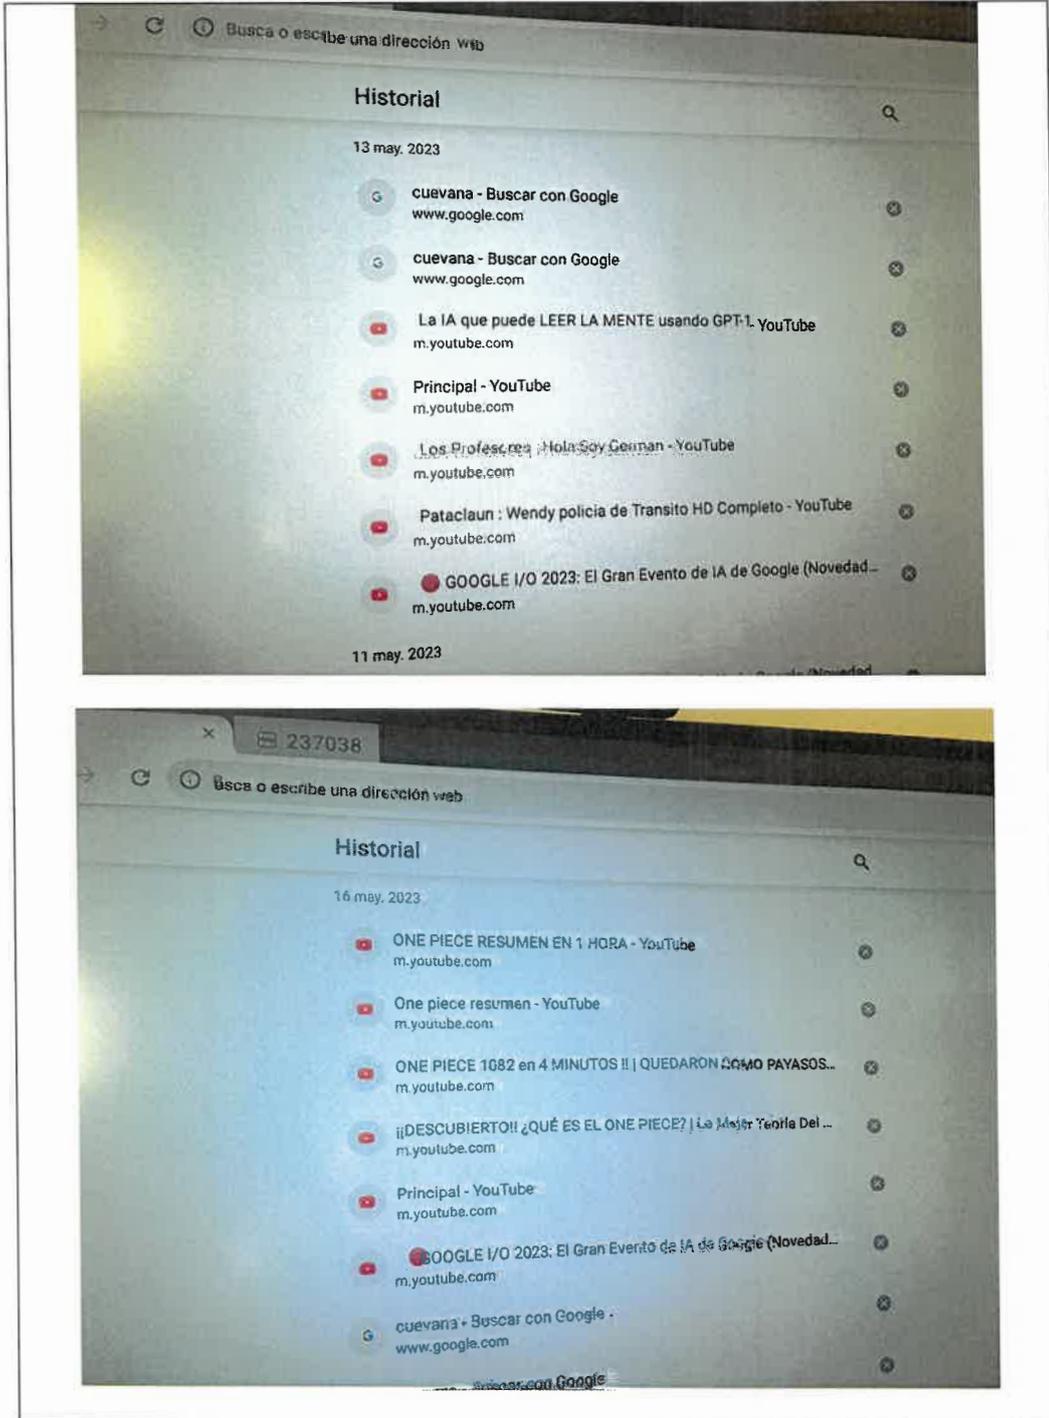
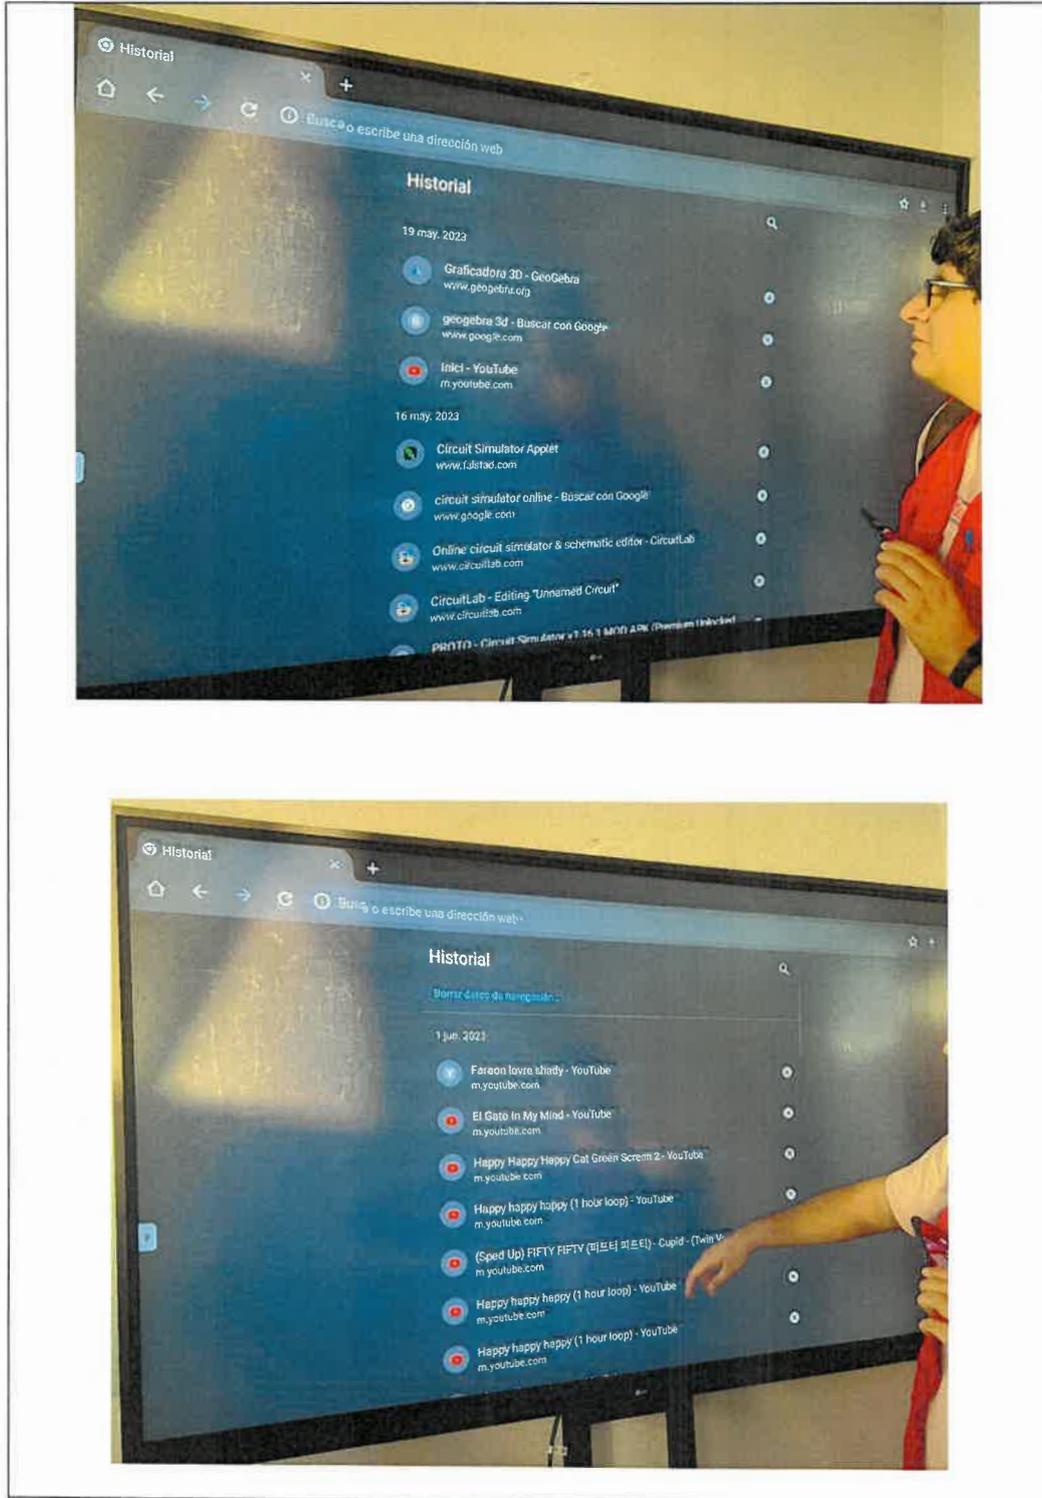
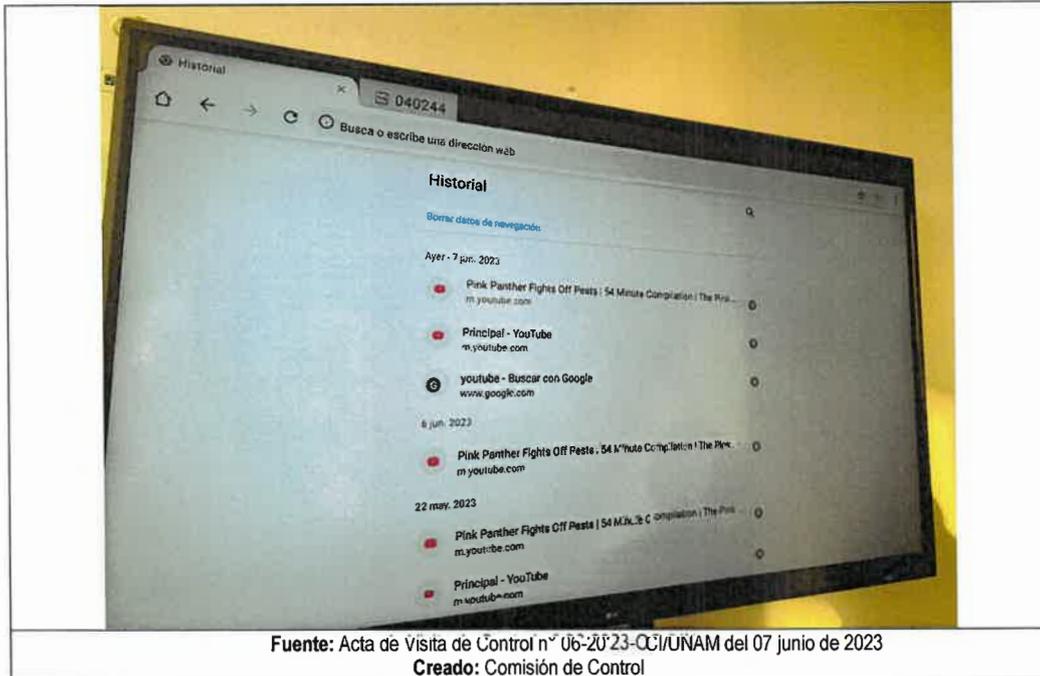
**Imagen n° 19, 20, 21, 22, 23, 25**  
**HISTORIAL DE ACCESO A PAGINAS EN SOLUCION INTERACTIVA**

Respecto de la verificación realizada en el aula 201 se visualiza en el historial el acceso a páginas de entretenimiento el día sábado 13 de mayo de 2023; siendo previo requerimiento de información, el director de la escuela profesional de Ingeniería de Sistemas e Informática, con informe n° 167-2023-EPISI-FACIA-VIPAC/UNAM del 08 de junio de 2023 alcanzó el horario de académico del semestre 2023-I, advirtiendo que el sábado no se tienen programadas actividades académicas.

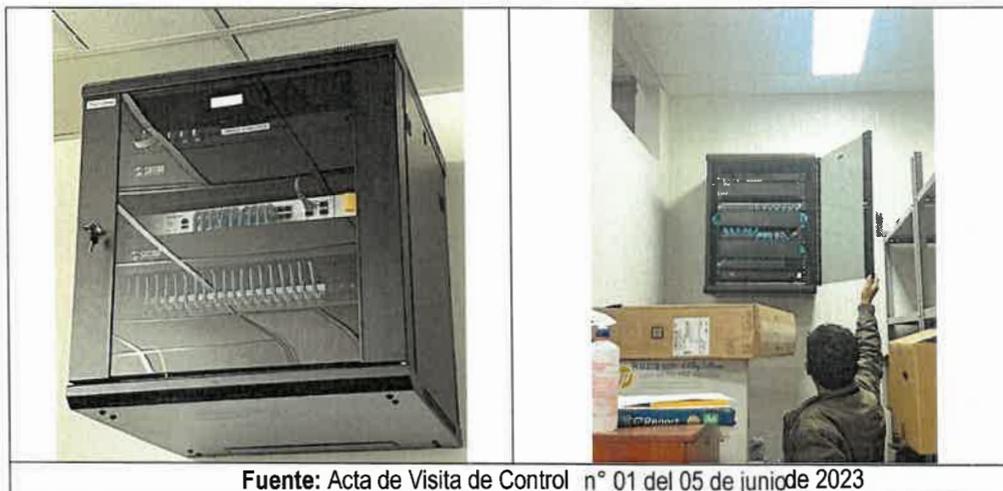
**Imagen n° 26**  
**GABINETES CON LLAVES PUESTA Y ABIERTO**

- En el Laboratorio de Procesamiento de Imágenes y Video se advierte que el gabinete de marca Tundra, el cual contiene equipamiento de red como Switch de Red, bandeja de Fibra óptica y otros se encuentra con la llave colocada en la puerta, según quedo registrad en el acta n.º 03-2023- OCI/UNAM del 06 de junio de 2023.

La situación expuesta del inadecuado control en la custodia de gabinetes e impresora 3D, podría permitir la manipulación por personas no autorizadas, por tanto, el deterioro en perjuicio de la entidad.

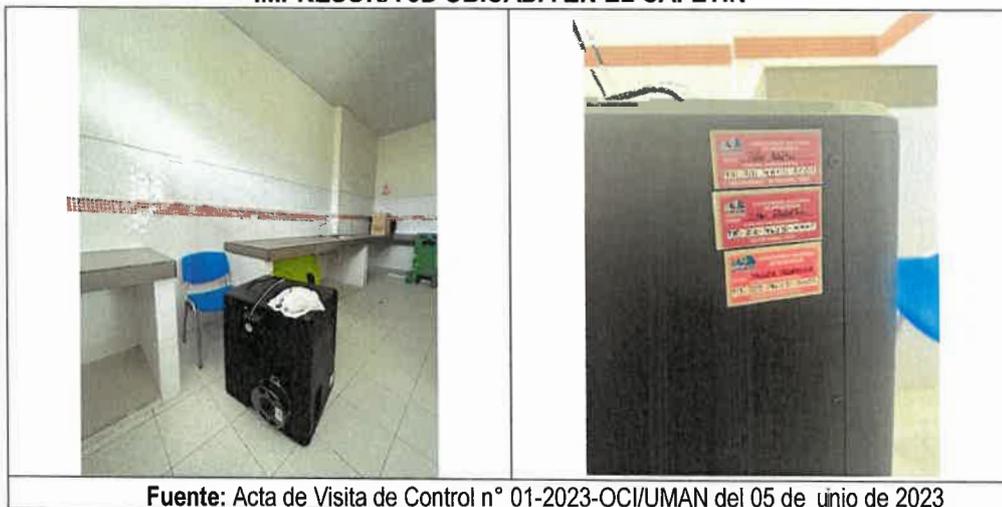
**Imagen n° 26**  
**IMPRESORA 3D UBICADA EN EL CAFETÍN**

Asimismo, el según de 5 de 2023, la comisión de control verificó<sup>10</sup> la existencia de una impresora 3D con código patrimonial 952246150001, en el área destinada para el Cafetín, ambiente de libre acceso, para cualquier estudiante, docentes y entre otros, que según lo indicado por el especialista de Laboratorio corresponde al taller de Robótica.

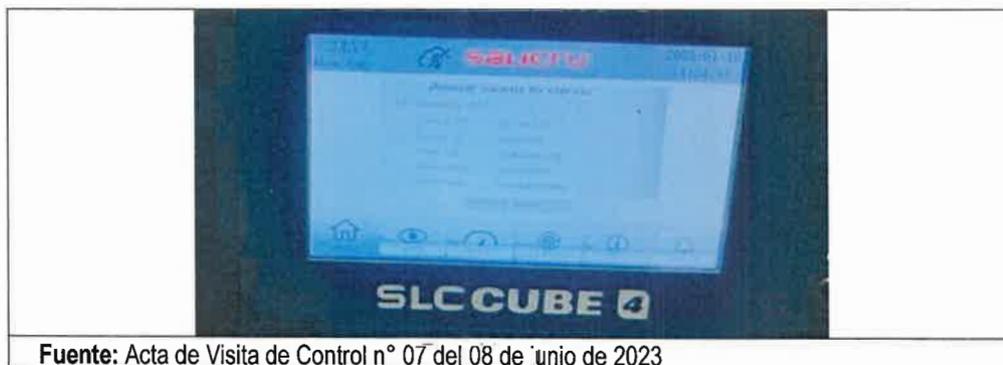
**Imagen n° 27  
PANTALLA DEL UPS, QUE SEÑALA ALERTA**

Advirtiendo, que uno de los Sistemas de Alimentación Interrumpida– UPS(Batería) con número de serie 0000452390 se encontraba apagada; mientras que el UPS con número de serie 0000452345 a pesar de encontrarse encendido presentaba en su pantalla una alerta con denominación ¡Atención! ¡Garantía ha expirado!”, advirtiendo un posible riesgo en su funcionamiento, como se muestra en la imagen.

Cabe precisar que el UPS encendido con número de serie 0000452345 presentaba un sonido de fuerte y constante (Pitido) que no desaparecía. El sonido del UPS se emite cuando se activa la batería ante la ausencia de corriente eléctrica, cabe precisar que en el momento de la verificación no se presentó ninguna caída de energía eléctrica que originara la alarma sonora larga y continua, lo que indicaría que el equipo podría estar teniendo una falla crítica en el UPS.

Las situaciones expuestas podrían generar el deterioro prematuro del equipamiento del Data Center, al presentar alertas que no son advertidas a tiempo, o por la falta de control para el acceso, y la falta de limpieza.

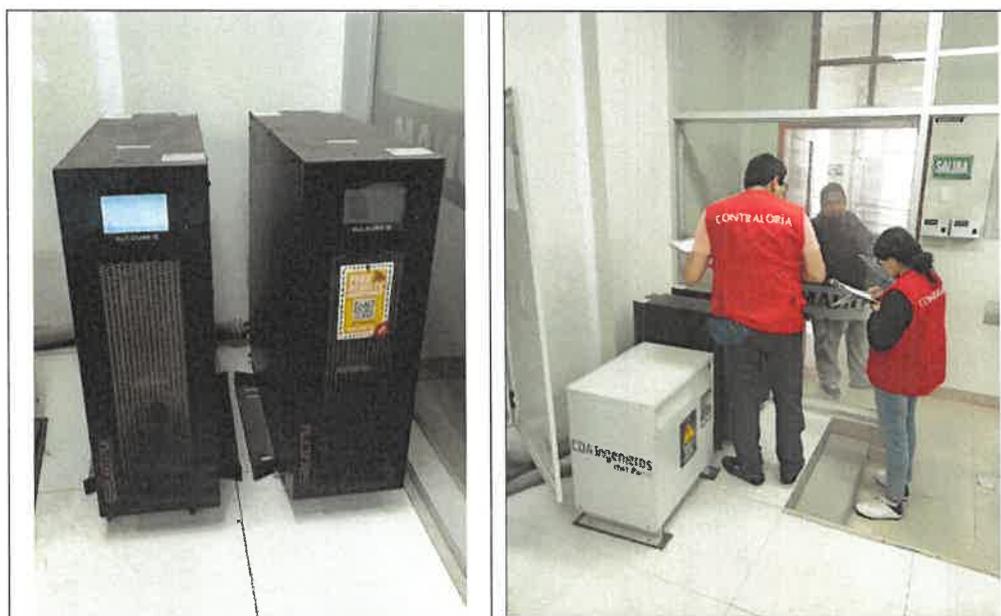
**Imagen n° 29 y 30  
IMAGEN DE LOS DOS UPS, UNO DE ELLOS APAGADO**

Al respecto se realizó la consulta al Luis Fernando Oré Paricanazas y Juan Carlos Valero Gómez, personal de Oficina de Tecnologías de Información (OTI) quienes participaron en la inspección física respecto a la UPS apagada y con mensaje de alerta, los mismos que señalaron<sup>12</sup> que desconocen la situación advertida, evidenciando que los equipos no cuentan con atención técnica respecto de su funcionamiento y operatividad lo cual podría generar un riesgo en el equipamiento que contravienen a los anexos A.8.1.3 "Uso aceptable de los activos", A.11.2.1 "Emplazamiento y protección de los equipos" y A.11.2.2 "Servicios de suministro" de la Norma Técnica Peruana NTP-ISO/IEC 27001:2014

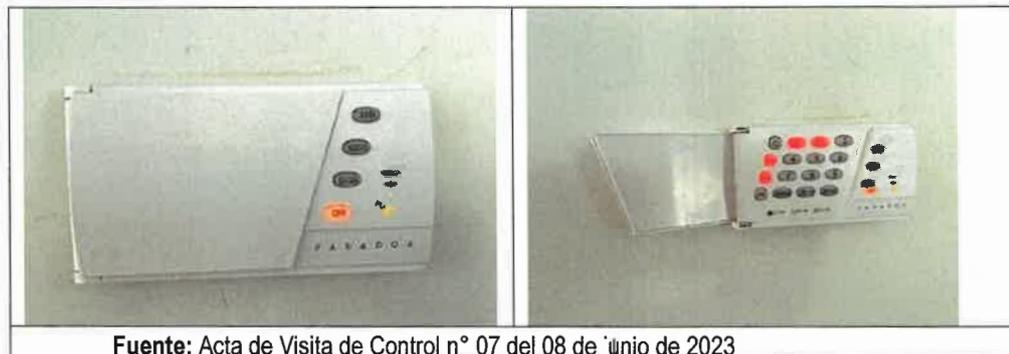
**Imagen n° 31 y 32**  
**PANEL DE ALARMA**

En la puerta de acero al ambiente "Cuarto de telecomunicaciones", se encuentra empotrado un panel de alarma para el sistema de seguridad de marca PARADOX, el cual serviría para el control de acceso al Data Center, no obstante, los botones "OFF", "FALLO", "MEM", "1" y "2" se encuentran encendidos.

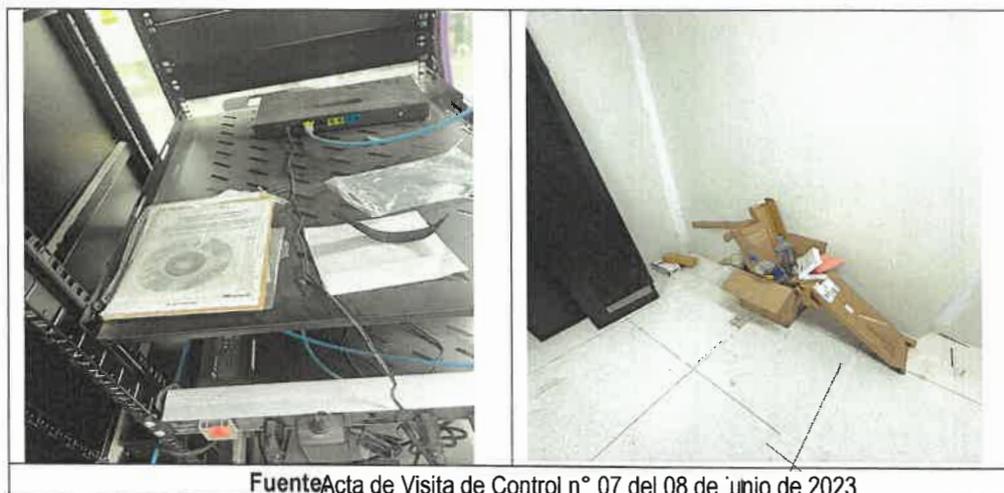
**Imagen n° 33 y 34**  
**CD COLOCADOS SOBRE LOS EQUIPOS, PRESENCIA DE MATERIAL DE DESHECHO**

Asimismo, en el interior del Data Center, se encontró presencia de material de desecho, así como, los CDs de instalación dentro del Gabinete no se encuentran encima de los equipos de fácil acceso para su manipulación; además de presencia de polvo, que podría afectar el funcionamiento de los equipos o su deterioro
