**INFORME DE AUDITORÍA N° 054-2023-2-0446-AC**

**AUDITORÍA DE CUMPLIMIENTO  
MUNICIPALIDAD PROVINCIAL DE MARISCAL NIETO**

**""OBRA: CREACIÓN DEL PARQUE RECREACIONAL DE  
LA ASOCIACIÓN DE VIVIENDA LÓPEZ ALBÚJAR C.P.  
SAN ANTONIO DEL DISTRITO DE MOQUEGUA,  
PROVINCIA DE MARISCAL NIETO, DEPARTAMENTO  
DE MOQUEGUA"."**

**PERÍODO: 8 DE NOVIEMBRE DE 2019 AL 10 DE  
OCTUBRE DE 2021**

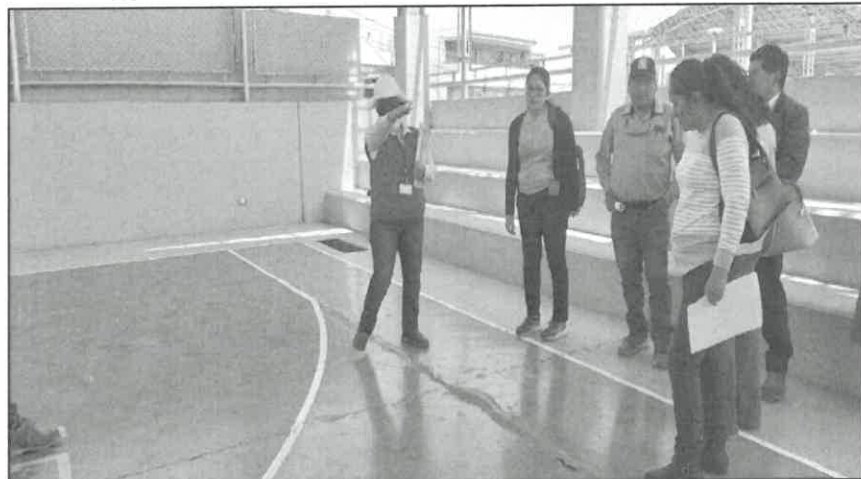
**IMAGEN N° 32**  
**VISITA DE INSPECCIÓN EN LA LOSA DEPORTIVA MULTIUSOS**

**Fuente:** Panel fotográfico de 13 de julio de 2023  
**Elaboración:** Comisión de control

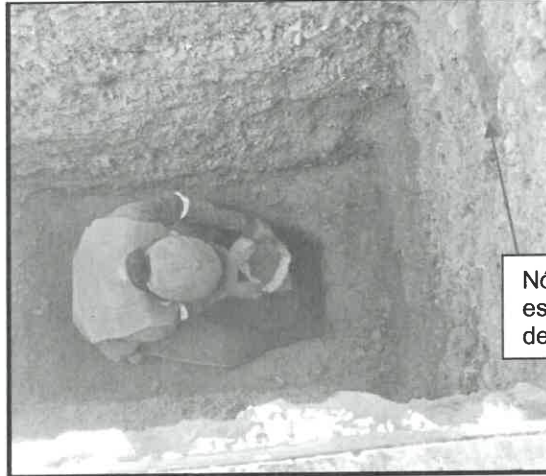
**IMAGEN N° 37**  
**CALICATA C-2 DE LA LOSA DEPORTIVA MULTIDISCIPLINARIA**

Nótese en el primer estrato una franja de humedad.

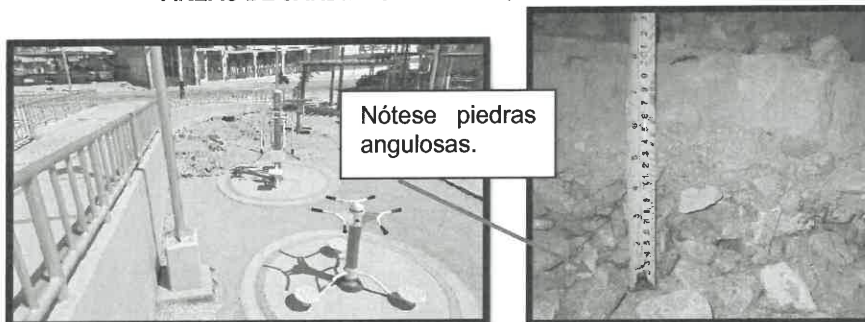
**IMAGENES N°S 55 Y 56**  
**ÁREAS DE JARDINES DEL PARQUE RECREACIONAL**

Fuente: Informe Técnico de Estudio de Mecánica de Suelos de la Obra de 16 de octubre de 2023 (Apéndice n.° 41)

Al respecto, de las calicatas C-3 y C-4, en la zona de jardineras colindante a la rampa n.° 9 y n.°10 y colindante a la Av. San Bernabé respectivamente, se evidenció colocación de piedras angulosas en contacto directo con la geomembrana **causando agujeros** en la misma, no cumpliendo su finalidad de impermeabilizar la zona. Tal como se observa a continuación:

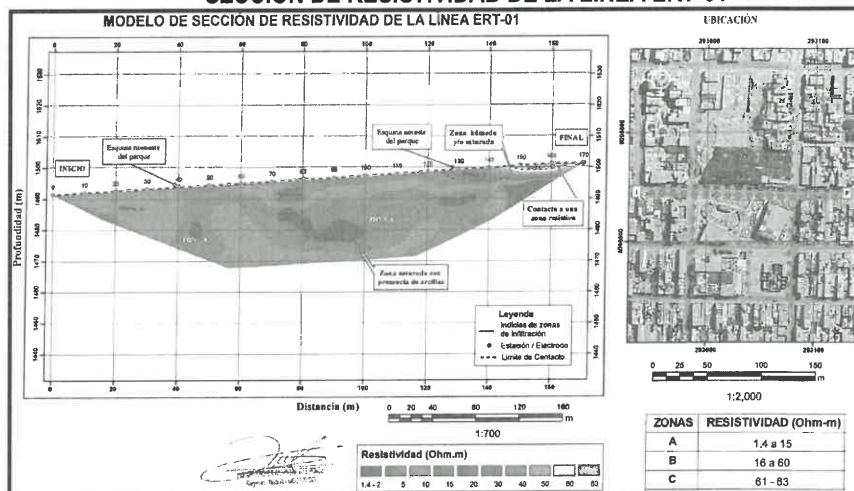
**IMAGEN N° 58**  
**SECCIÓN DE RESISTIVIDAD DE LA LÍNEA ERT-01**

Al respecto, en la línea ERT-01 coincide con la presencia de napa freática evidenciado en la ejecución de la Obra, toda vez que entre la estación n.°40 y n.°60 se observan indicios de zona de infiltración, asimismo se evidencia zonas saturadas con presencia de arcillas, las cuales un sistema de drenaje convencional no soluciona la napa freática y más aún, en la ejecución de la Obra observando la napa freática en un sector de la Obra, no realizó estudios especializados para determinar es estrato saturado del suelo de la Obra, tal como el Estudio Geofísico en el numeral 6. Conclusiones y Recomendaciones, concluyó entre otros lo siguiente:
