**INFORME DE HITO DE CONTROL
N° 017-2024-OCI/0445-SCC**

**CONTROL CONCURRENTE
MUNICIPALIDAD PROVINCIAL DE ILO
ILO, ILO, MOQUEGUA**

**HITO DE CONTROL N° 1
EJECUCIÓN DEL MANTENIMIENTO DE LA PLAZA JOSÉ
OLAYA EN URB. VILLA DEL MAR**

ILO, 21 DE MAYO DE 2024

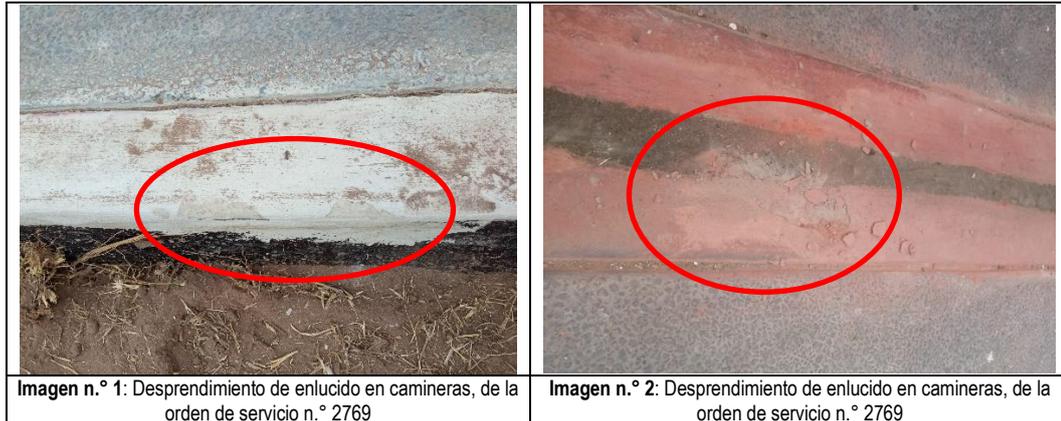
Imágenes n.ºs 1 y 2

En el recorrido de la inspección física, se pudo evidenciar el desprendimiento del enlucido en los perímetros de los paños de concreto de las caminerías de la plaza José Olaya, tal como se muestra en el siguiente panel fotográfico:

Registro fotográfico de los trabajos realizados en la caminería

De las imágenes descritas, se advierte deficiencias en la ejecución del servicio de resane en caminerías, servicio de aplicación de junta microporosa y servicio de tarrajeo de sardineles, incumpliendo los términos de referencia establecidos para la orden de servicio n.º 2769 y las estipuladas en las especificaciones técnicas de la ficha técnica de mantenimiento.

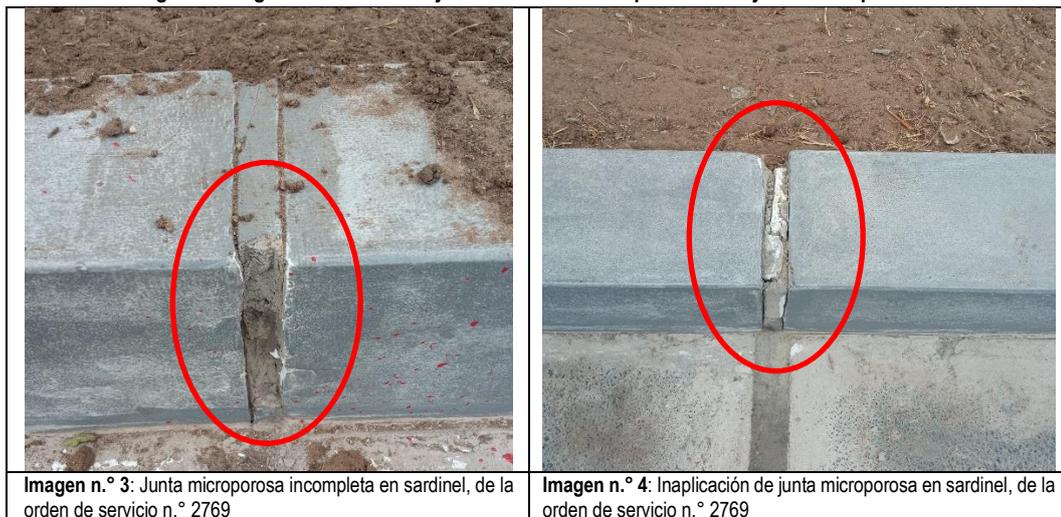
Imágenes n.ºs 3 y 4

Durante el recorrido de la inspección física, se logró constatar que no se habría completado la colocación de junta microporosa en los sardineles de concreto, tal como se muestra en el siguiente panel fotográfico:

Registro fotográfico de los trabajos realizados en la aplicación de junta microporosa

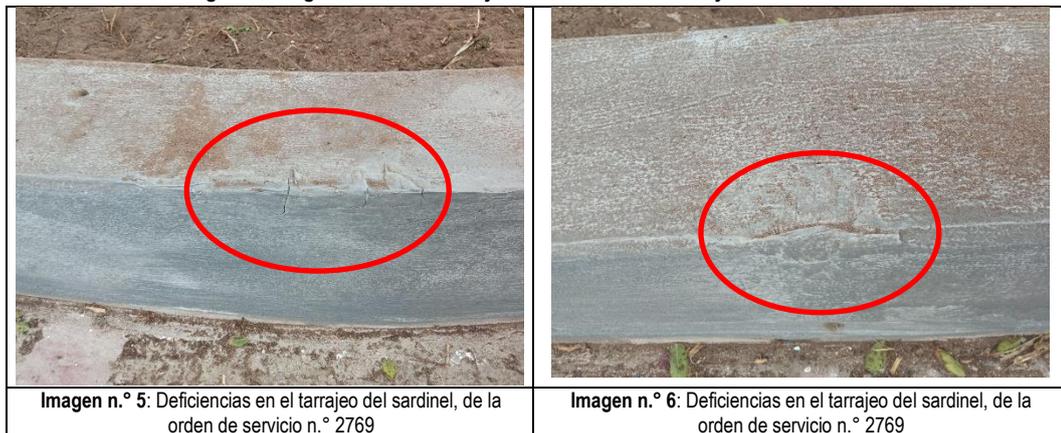
Imágenes n.ºs 5 y 6

Asimismo, durante el recorrido de la inspección física, se evidenció deficiencias en la ejecución del servicio de tarrajeo del sardinel en la Plaza José Olaya, tal como se muestra en el siguiente panel fotográfico:

Registro fotográfico de los trabajos realizados en el tarrajeo de sardineles

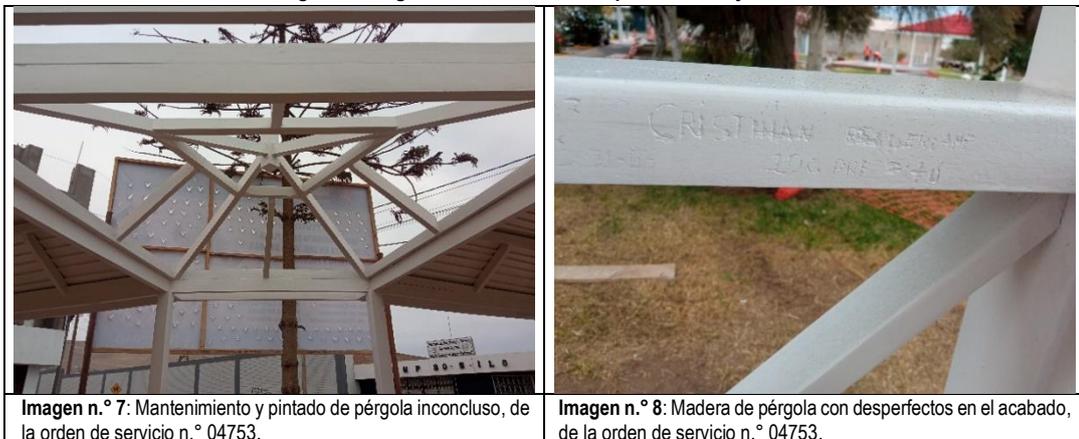
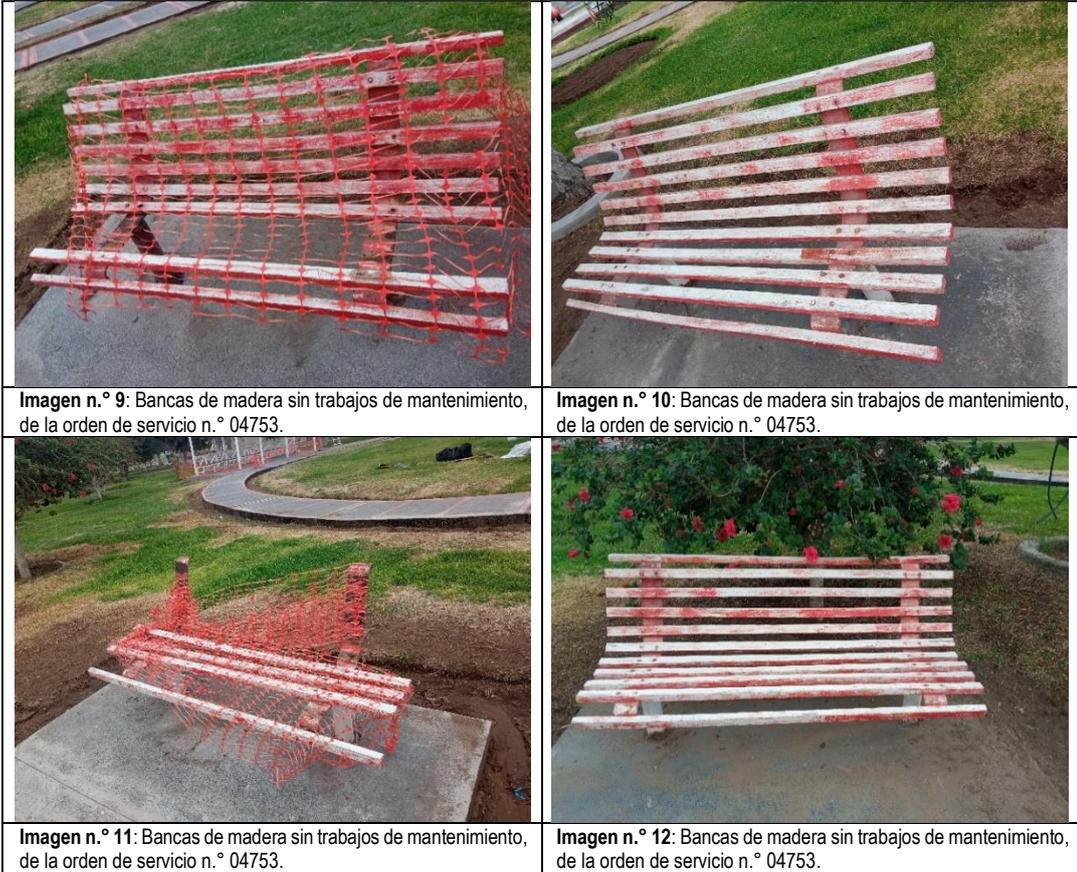
Imágenes n.°s 7, 8, 9, 10, 11 y 12

Como resultado, se observaron trabajos inconclusos en el mantenimiento de la estructura de la pérgola y que no se habían culminado con trabajos de restauración en las bancas del parque; pese a que el plazo de ejecución del servicio había vencido el 6 de mayo de 2024.

Registro fotográfico de servicios en proceso de ejecución

Como se ha mencionado, la empresa contratada debió terminar la ejecución del servicio el 6 de mayo de 2024; sin embargo, a la fecha la inspección física (8 de mayo de 2024), aun se encontraron trabajos pendientes de culminación.

Cabe señalar que, el responsable de la ficha técnica de mantenimiento indicó a la comisión de control que el servicio se encuentra “observado”, motivo por el cual no dio la conformidad; sin embargo, como se observa en las imágenes n.ºs 9, 10, 11 y 12, el día de la inspección física, una de las bancas estaba cercada con malla de seguridad y no se les estaba realizando el mantenimiento respectivo.

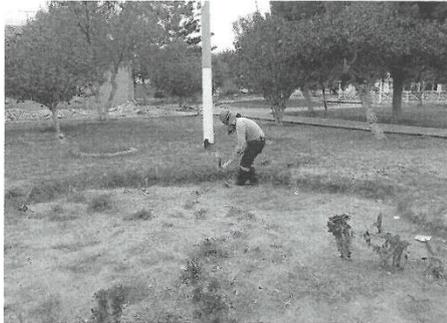
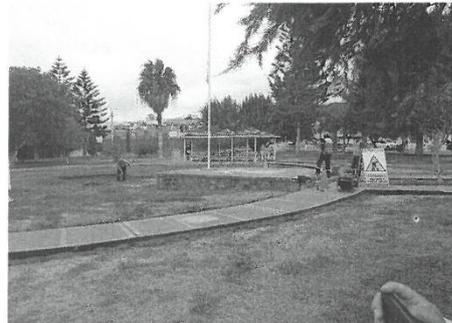
B) La orden de servicio n.° 4479 correspondiente al **servicio de jardinería y mantenimiento de áreas verdes** fue otorgado a CRUZ PACHO E.I.R.L., el responsable técnico indicó que el servicio inició el 4 de mayo con un plazo de ejecución de 10 días calendario y cuya fecha de culminación será el 13 de mayo de 2024. Del la inspección al servicio se tomaron las siguientes fotografías:

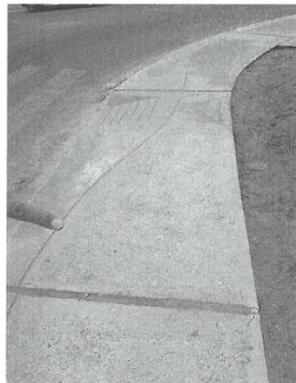
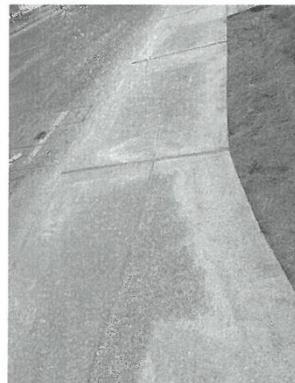
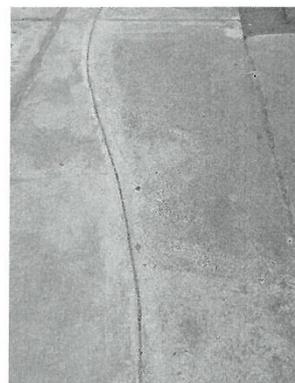
E) La orden de servicio n.° 4294 correspondiente al **servicio de pintado de veredas y caminerías, servicio de impermeabilización en borde de caminería** y el **servicio de pintura en sardinel** fue otorgado a LLANQUI FLORES RENE BALTAZAR, el responsable técnico indico que su plazo de ejecución culmino el 2 de mayo de 2024, además que el pintado de veredas no se ha culminado a consecuencia que el servicio de resane de veredas se encuentra observado, se preciso además que no se otorgo ninguna ampliación de plazo al servicio n.° 4294. De la inspección al servicio se muestra en las siguientes fotografías:

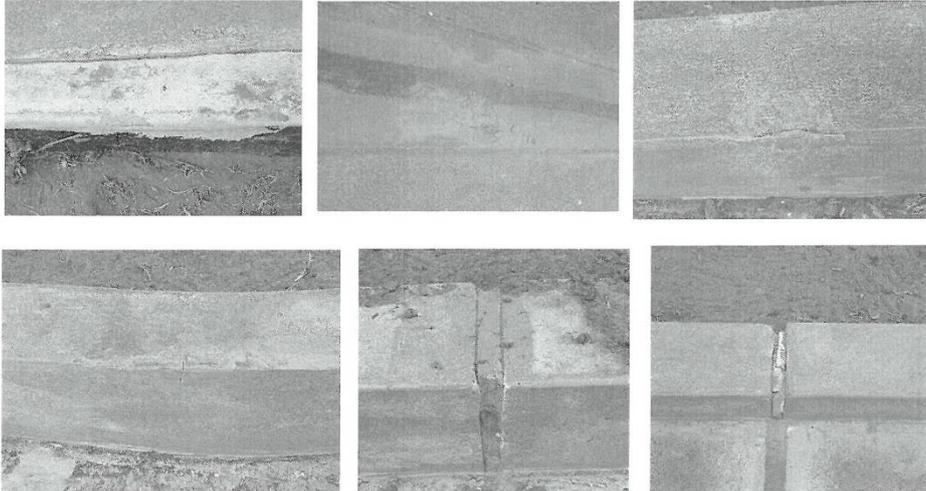
F) La orden de servicio n.° 2769 correspondiente a la ejecución de los servicios de resane de camineras, servicio de aplicación de juntas microporosa en sardineles y el servicio de tarrajeo de sardineles fue otorgado a LLANQUI FLORES RENE BALTAZAR, se encontro trabajos deficientes, tal como se muestra en las siguientes fotografías:
