**INFORME DE HITO DE CONTROL  
Nº 018-2024-OCI/0445-SCC**

**CONTROL CONCURRENTE  
MUNICIPALIDAD PROVINCIAL DE ILO  
ILO, ILO, MOQUEGUA**

**HITO DE CONTROL Nº 1  
EJECUCION DEL MANTENIMIENTO DEL PARQUE Y LOSA DEPORTIVA  
CESAR VALLEJO EN UPIS MIRAMAR**

**ILO, 22 DE MAYO DE 2024**

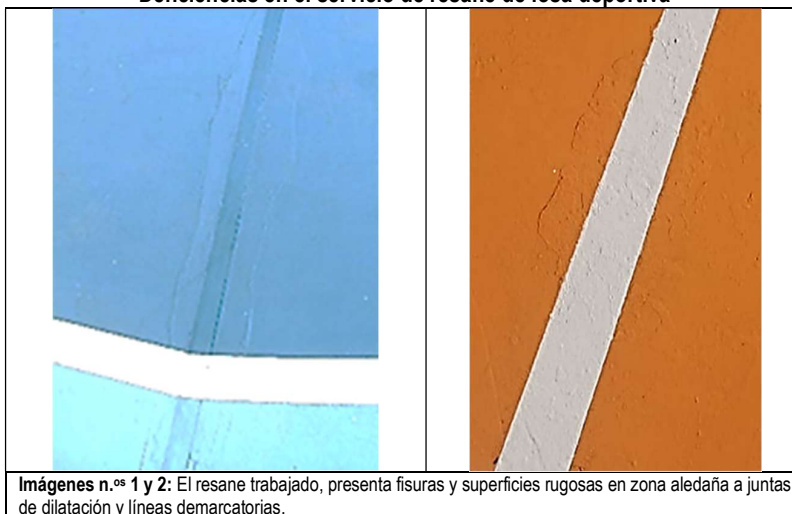
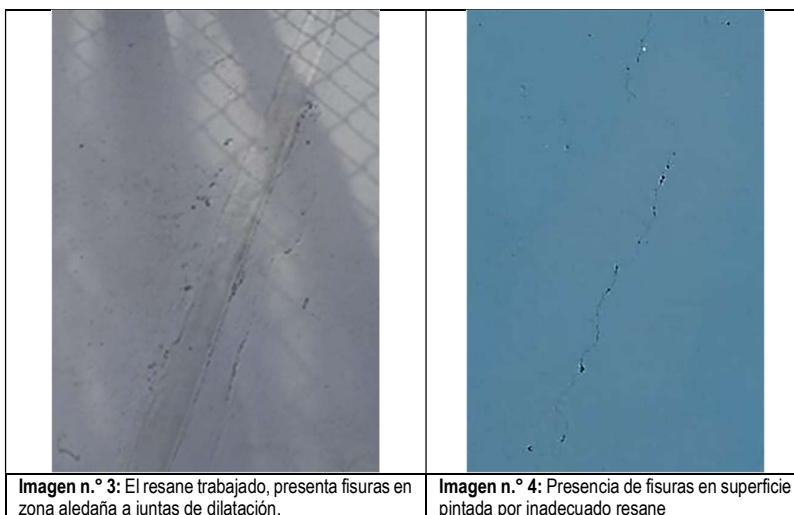
**Imágenes n.ºs 1, 2, 3 y 4**  
**Deficiencias en el servicio de resane de losa deportiva**

Sobre el particular, de la inspección realizada se ha observado que, el acabado del resane en la superficie de concreto de la losa presenta imperfecciones, como fisuras y superficies rugosas, especialmente en las zonas próximas a las juntas y en diversas áreas de la losa deportiva; tal como se evidencian en las imágenes adjuntas:

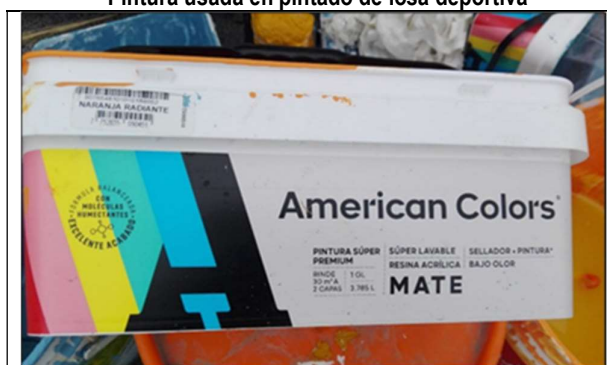
**Imagen n.º 5**  
**Pintura usada en pintado de losa deportiva**

Por ello, durante la inspección realizada, se evidenció que en el servicio de pintado de losa deportiva, se empleó pintura Super Premium, super lavable, resina acrílica mate de la marca American Colors, como se aprecia en la siguiente imagen.

Se evidenció el uso pintura Super Premium, super lavable, resina acrílica

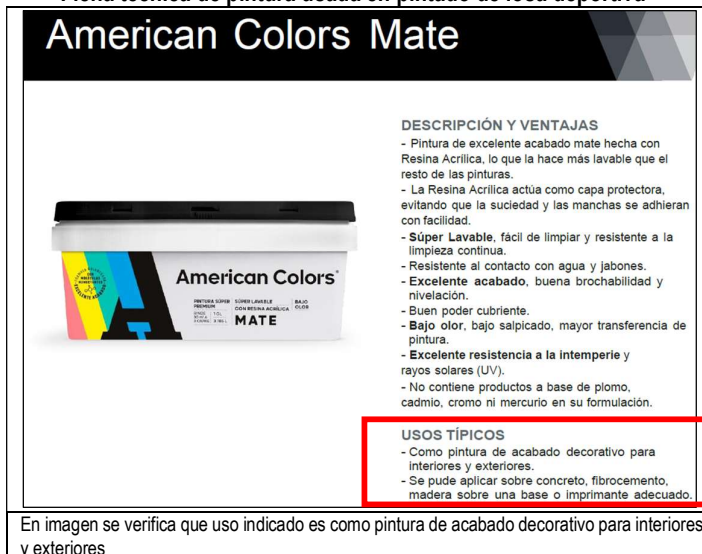
**Imagen n.º 6**  
**Ficha técnica de pintura usada en pintado de losa deportiva**

Cabe señalar que la pintura esterinada, recomendada para superficies deportivas, ofrece mayor resistencia al desgaste y es adecuada para el tráfico intenso característico de estas áreas. Por otro lado, según la ficha técnica de la pintura American Colors utilizada en el servicio, su uso típico está

destinado como pintura de acabado decorativo tanto para interiores como para exteriores, esto se detalla en la siguiente imagen:

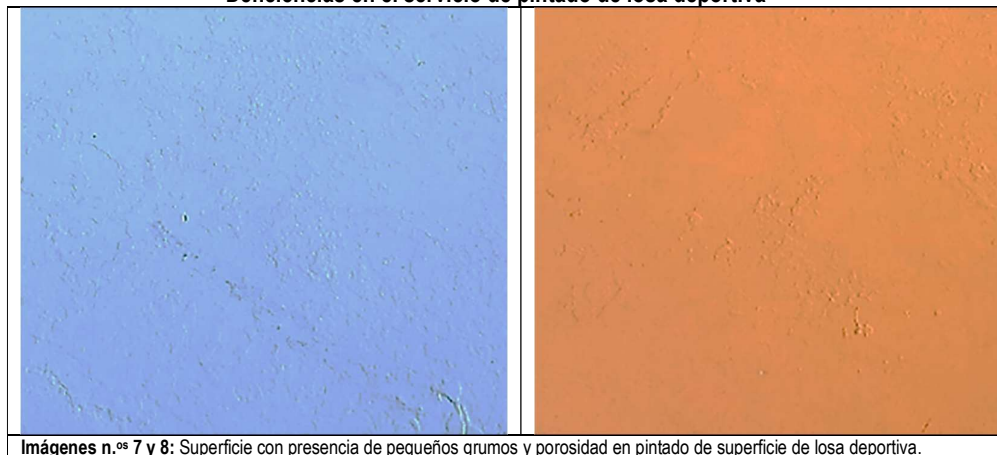
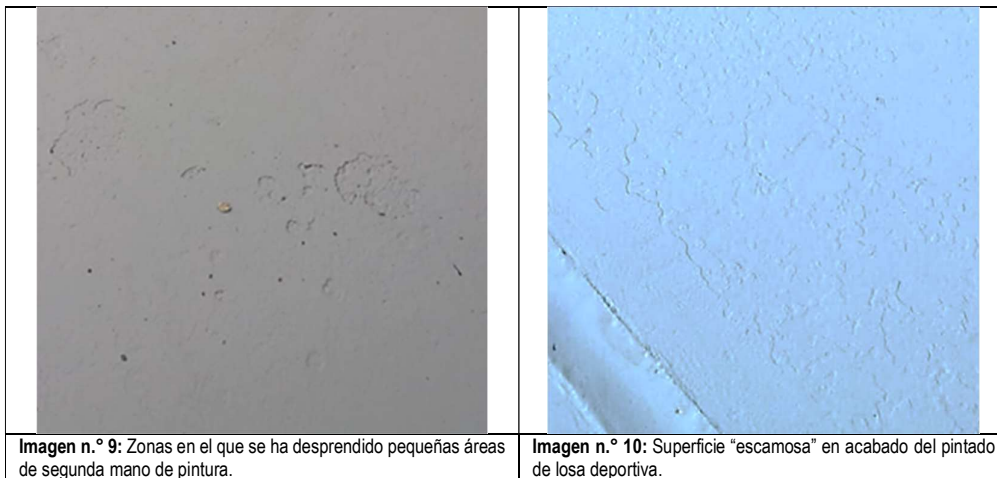
**Imágenes n.ºs 7, 8, 9 y 10**  
**Deficiencias en el servicio de pintado de losa deportiva**

Al respecto, de la inspección realizada se ha observado que el acabado del pintado de la losa deportiva, presenta imperfecciones como grumos, porosidades, superficie “escamosa” y pequeñas áreas con desprendimiento de pintura, en diversas zonas de la losa deportiva; tal como se evidencian en las imágenes adjuntas:

**Imagen n.º 9:** Zonas en el que se ha desprendido pequeñas áreas de segunda mano de pintura.

**Imagen n.º 10:** Superficie "escamosa" en acabado del pintado de losa deportiva.

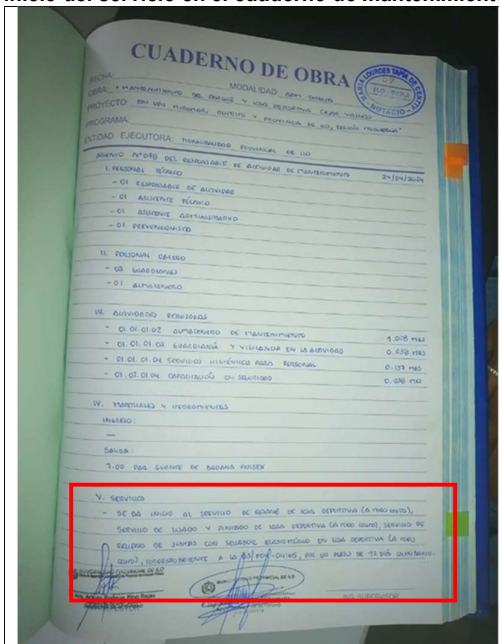
**Imagen n.º 11**  
**Registro del inicio del servicio en el cuaderno de mantenimiento o actividades**

En el literal V, del asiento n.º 78, del cuaderno de mantenimiento o actividades, se registró el inicio de la orden de servicio n.º 4165.

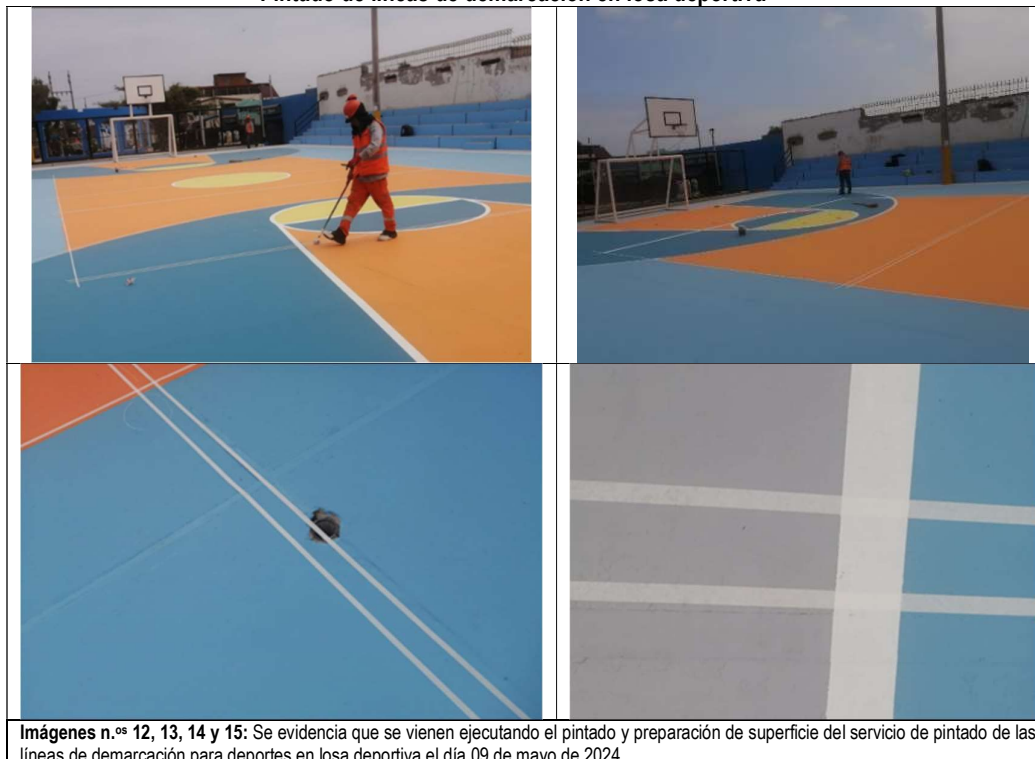
**Imágenes n.ºs 12, 13, 14 y 15**  
**Pintado de líneas de demarcación en losa deportiva**

Al respecto, durante la inspección realizada el 09 de mayo de 2024, se observó que los servicios aún estaban en ejecución, en particular la pintura de las líneas de demarcación deportiva; es de precisar que, no se habría registrado en el cuaderno de mantenimiento o actividades alguna solicitud de ampliación de plazo por parte del contratista, ni autorización respectiva por parte del Responsable Técnico o del Inspector del Mantenimiento; la ejecución de estos trabajos se evidencian en las siguientes imágenes.

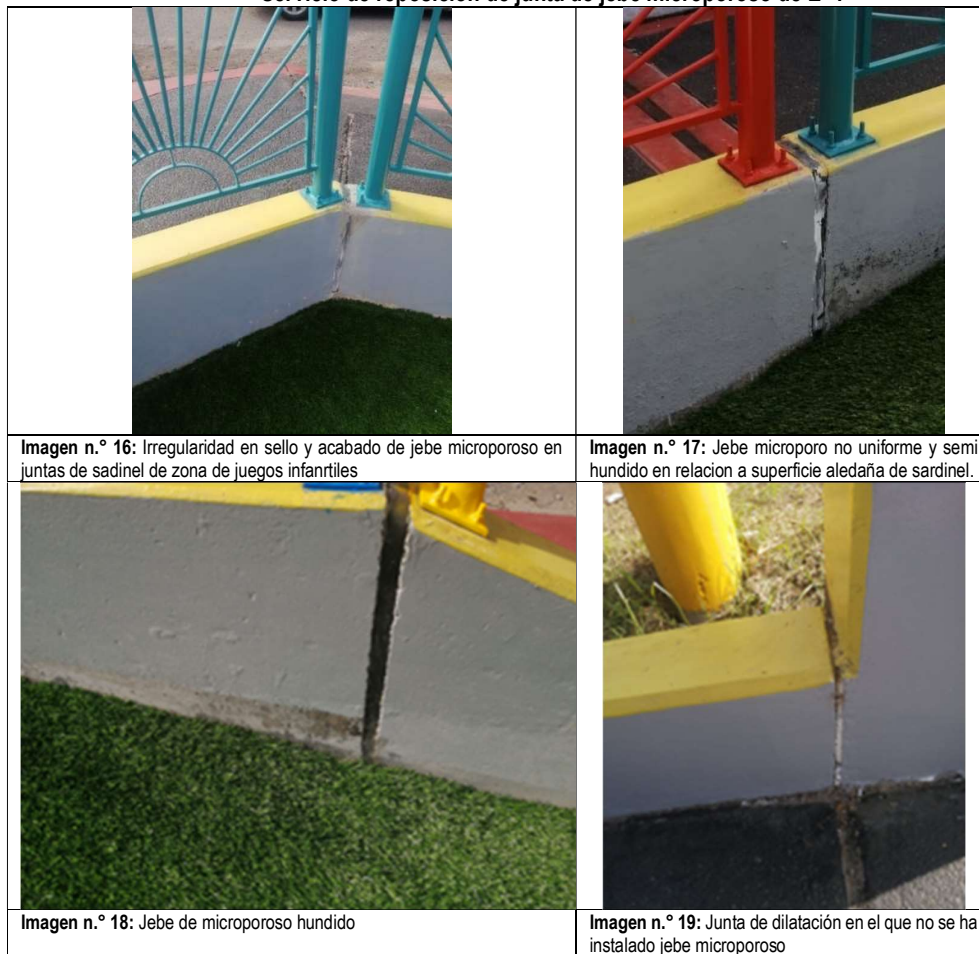
**Imágenes n.º 16, 17, 18 y 19**  
**Servicio de reposición de junta de jebe microporoso de E=1”**

Sobre el particular, de las inspecciones realizadas el 9 y 14 de mayo de 2024 por la Comisión de Control y el Responsable Técnico de la ejecución del mantenimiento, se observaron deficiencias en el acabado del servicio de reposición de juntas de sardineles con jebe microporoso; toda vez que, algunas de las cuales están hundidas, otras carecen del sello de jebe microporoso y presentan pequeños agujeros en su superficie, estos aspectos, fueron documentados en las actas de Visita de Inspección Física y Recopilación de Información n.º 01 y 02-2024-MPI-OCI de 9 y 14 de mayo de 2024, respectivamente; tal como se evidencian en las imágenes adjuntas:

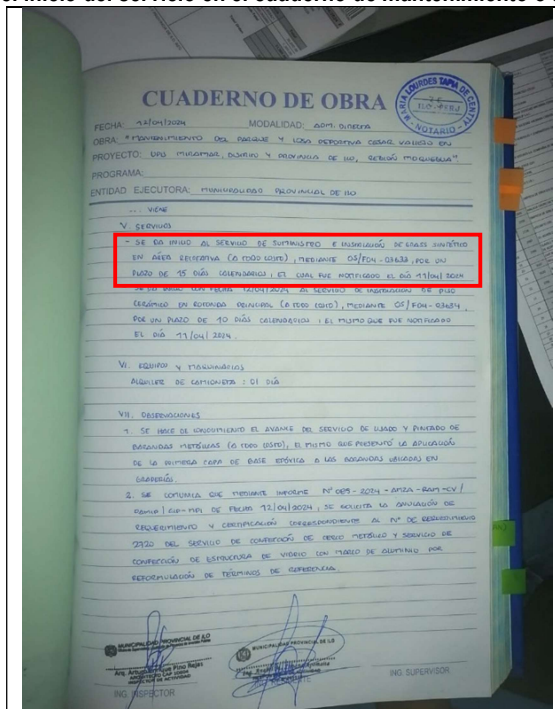
Imagen n.° 20

En el literal V, del folio n.° 35, del cuaderno de mantenimiento o actividades, se registró el inicio de la orden de servicio n.° 3633.

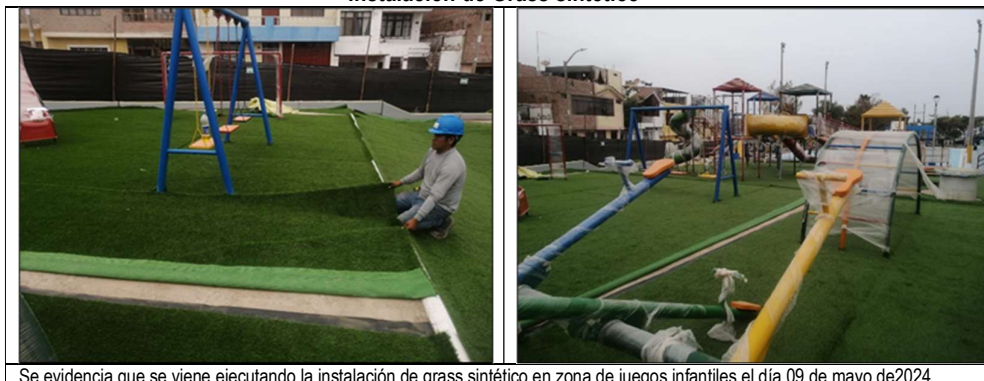
**Imágenes n.ºs 21 y 22**  
**Instalación de Grass sintético**

Al respecto, durante la inspección realizada el 09 de mayo de 2024, se observó que los servicios aún estaban en ejecución, en particular la unión y pegado de juntas e instalación de mantos de césped artificial, este aspecto, fue documentado en el acta de Visita de Inspección Física y Recopilación de Información n.º 01-2024-MPI-OCI de 9 de mayo de 2024; es de precisar que, no se habría registrado en el cuaderno de mantenimiento o actividades alguna solicitud de ampliación de plazo por parte del contratista, ni autorización respectiva por parte del Responsable Técnico o del Inspector del Mantenimiento; la ejecución de estos trabajos se evidencian en las siguientes imágenes.

Se evidencia que se viene ejecutando la instalación de grass sintético en zona de juegos infantiles el día 09 de mayo de 2024

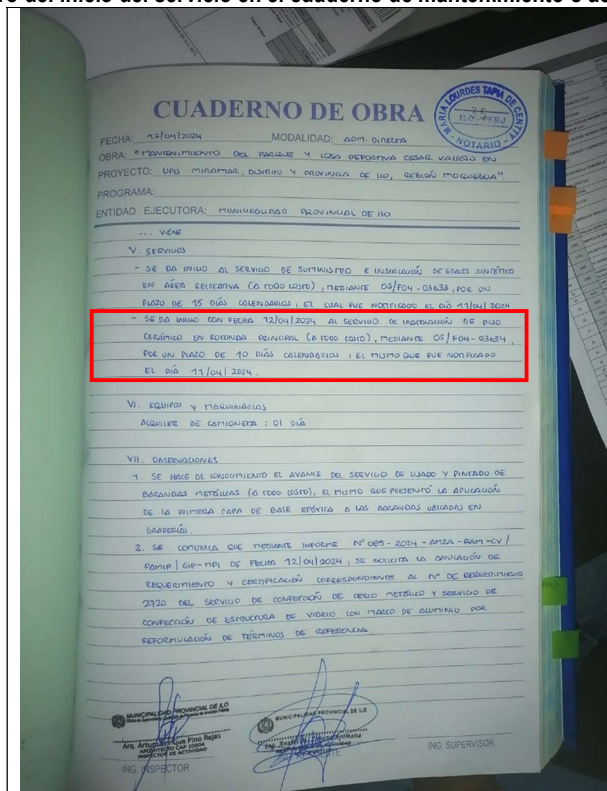
**Imagen n.° 23**

En el literal V, del folio n.° 35, del cuaderno de mantenimiento o actividades, se registró el inicio de la orden de servicio n.° 3634.

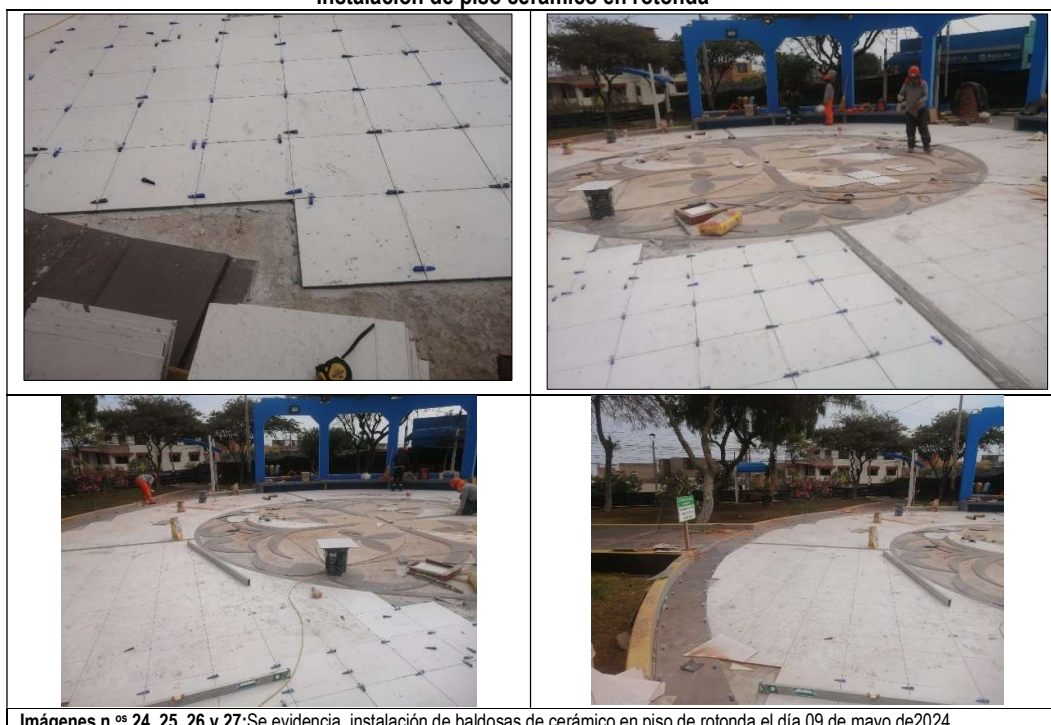
**Imágenes n.ºs 24, 25, 26 y 27**  
**Instalación de piso cerámico en rotonda**

**Imágenes n.ºs 24, 25, 26 y 27:** Se evidencia instalación de baldosas de cerámico en piso de rotonda el día 09 de mayo de 2024

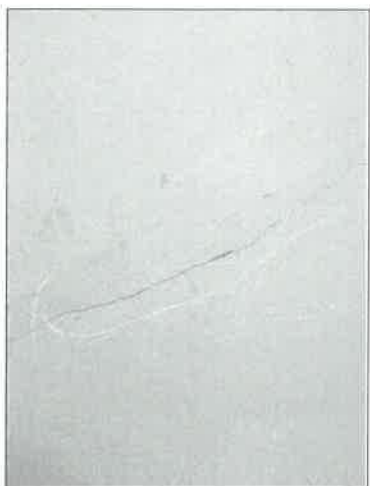
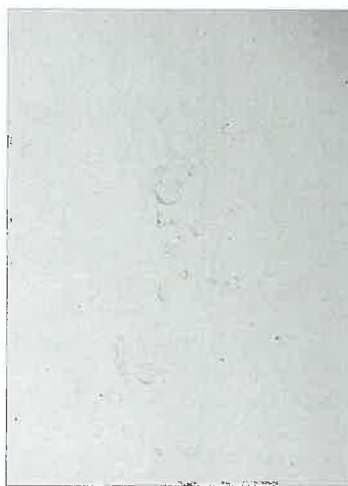
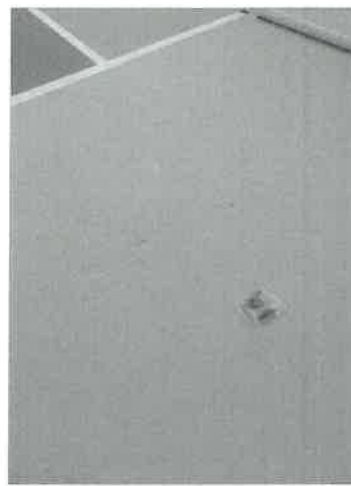
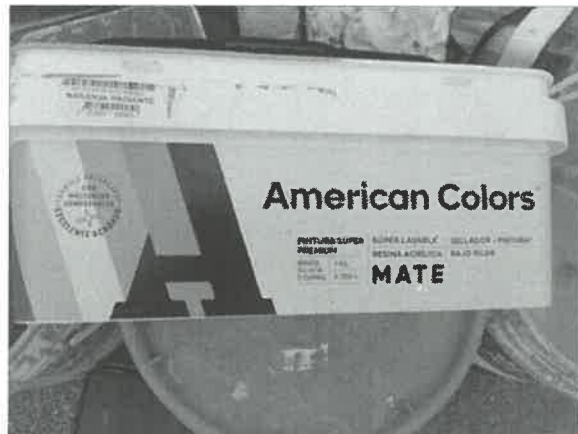
- Con respecto a la Orden de servicio n°. 004165 correspondiente al **Servicio de resane de losa deportiva (a todo costo). Servicio de lijado y pintado de losa deportiva (a todo costo). Servicio de relleno de juntas con sellador elastomérico en losa deportiva (a todo costo). Servicio de relleno de juntas con sellador elastomérico en losa deportiva (a todo costo)**, que fue otorgado al proveedor EYP SERVICIOS GENERALES E.R..L., notificado el 23 de abril de 2024 con un plazo de ejecución de 12 días calendarios, en la inspección física se verificó que se ejecuta pintado de líneas demarcatorias. También se verificó zonas de losa deportiva con deficiencias de pintado, se usó para el pintado pintura super premium, super lavable, resina acrílica mate de marca American Colors.

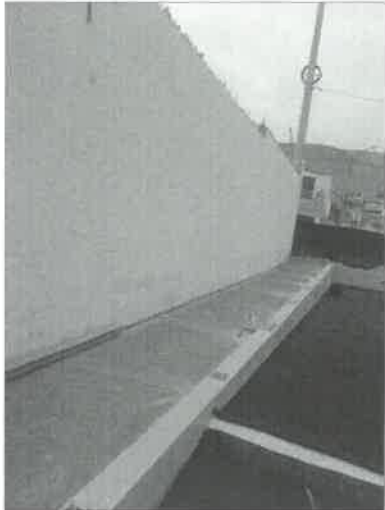
- Con respecto a la Orden de servicio n°. 04101 correspondiente al **Servicio de confeccion e instalacion de cerco metalico en area recreativa (a todo costo), servicio de confeccion de rejilla protectora (a todo costo)**, que fue otorgado al proveedor SOLDERTECS S.R.L., en la inspeccion fisica se verifico que se aun no se culmino servicio en zona de juegos infantiles y no se observo instalacion de rejilla protectora en zona de jardin.

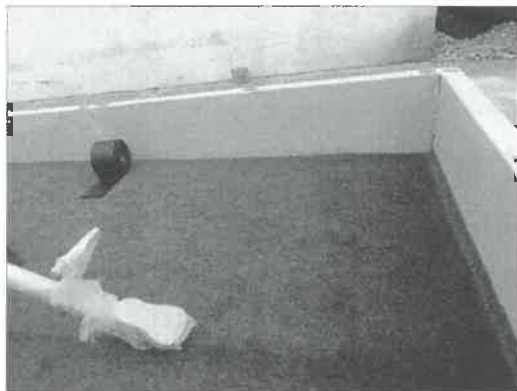
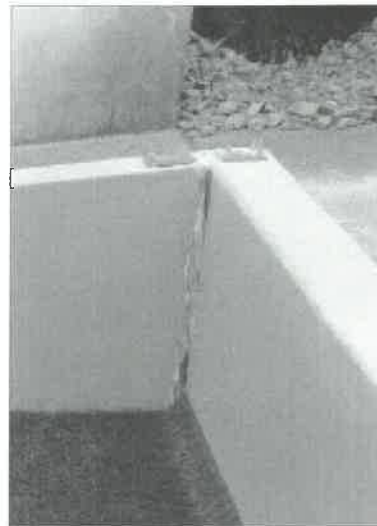
- Con respecto a la Orden de servicio n°. 02929 correspondiente al **Servicio de lijado y pintado de sardinesles(a todo costo)**, que fue otorgado al proveedor EMPRESA DE SERVICIOS GENERALES GONSERV E.I.R.L, en la inspeccion fisica se verifico que se aun no se culmino servicio en zona de juegos infantiles
- Con respecto a la Orden de servicio correspondiente al **Servicio de reposicion de junta de jebe microporoso de E=1" (a todo costo)**, en la inspeccion fisica se verifico que presenta deficiencias de instalacion y acabado en sadineles de zona de juegos infantiles.

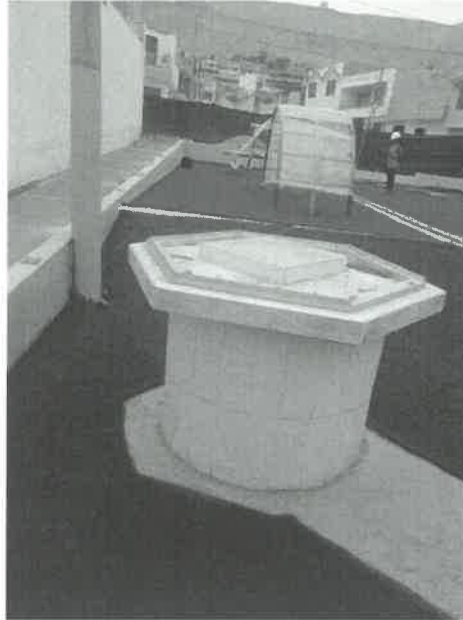
- Con respecto a la Orden de servicio n°. 02929 correspondiente al **Servicio de lijado y pintado de graderias**, que fue otorgado al proveedor EMPRESA DE SERVICIOS GENERALES GONSERV E.I.R.L., en la inspeccion fisica se verifico que se pintado presenta deficiencias depintado.
- Con respecto a la Orden de servicio correspondiente al **Servicio de reposicion de junta de jebe microporoso de E=1"** (a todo costo), se verifico que presenta deficiencias de instalacion y sello en grada de graderia de espectadores.

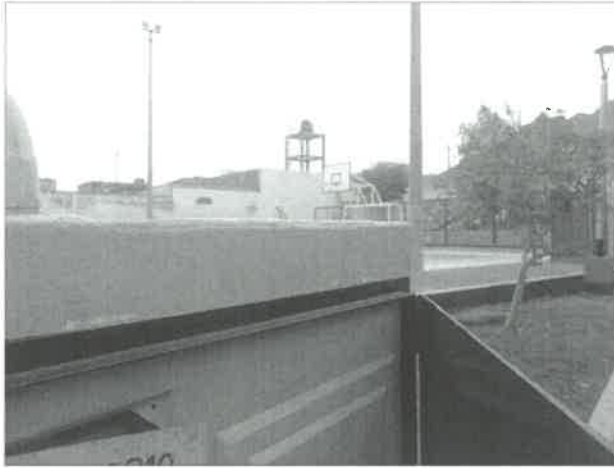
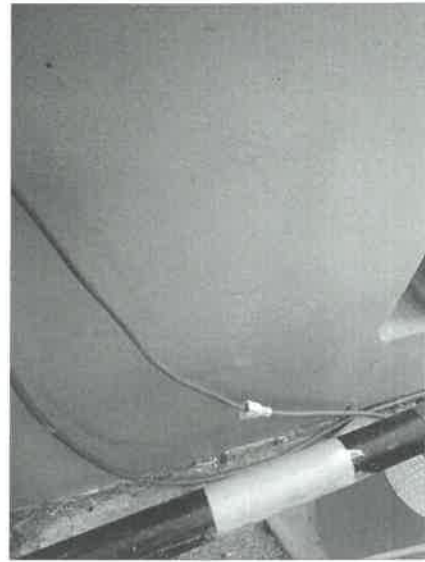
- Con respecto a la Orden de servicio n°. 02929 correspondiente al **Servicio de lijado y pintado de murete de tablero electrico**, que fue otorgado al proveedor EMPRESA DE SERVICIOS GENERALES GONSERV E.I.R.L., en la inspeccion fisica se verifico que se presenta deficiencias de pintado.

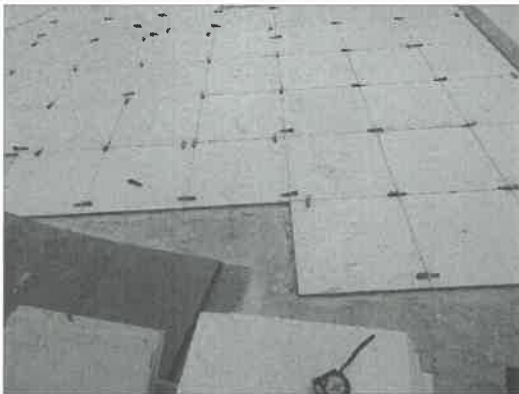
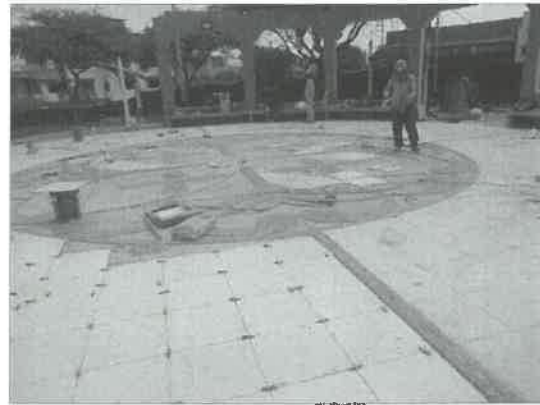
- Con respecto a la Orden de servicio n°. 003634 correspondiente al **Servicio de instalacion de piso ceramico en rotonda principal (a todo costo)**, que fue otorgado al proveedor GLACELL SERVICIOS GENERALES EMPRESA INDIVIDUAL DERESPONSABILIDAD, notificado el 15 de abril de 2024 con un plazo de ejecucion de 10 dias calendarios, en la inspeccion fisica se verifico que se instala piso cerámico en rotonda principal, se verifico en cajas de embalaje que no consigna características de superficie antideslizante y el formato es de 0.45m. x 0.45m. La responsable de ficha de mantenimiento indico que proveedor culminba el día 10/05/2024.
