INFORME DE CONTROL ESPECÍFICO N° 038-2024-2-
5347-SCE

SERVICIO DE CONTROL ESPECIFICO A HECHOS CON
PRESUNTA IRREGULARIDAD A DIRECCION
REGIONAL DE TRANSPORTES Y COMUNICACIONES
MOQUEGUA

"EJECUCIÓN DEL SERVICIO DE MANTENIMIENTO
PERIÓDICO DE LA CARRETERA DEPARTAMENTAL
MO-107: EMP. PE-36 A (MOQUEGUA) - CAMPO DE
ATERRIAJE - LD. TACNA (TA-100 A QDA HONDA)"

PERÍODO:16 DE NOVIEMBRE DE 2022 AL 18 DE ENERO
DE 2023

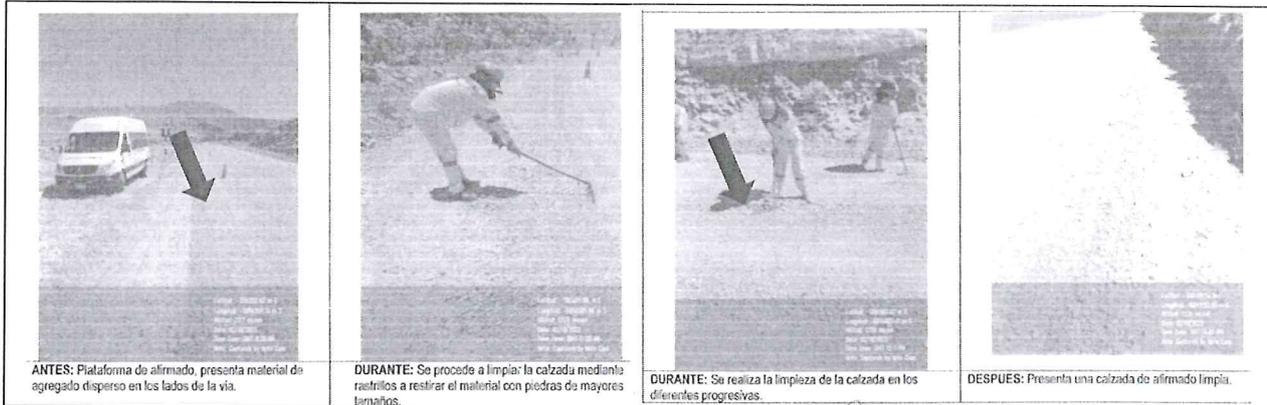
Imagen n.º 1

Estado de la red departamental no pavimentada MO-107 tramo: EMP. PE – 36A (Moquegua) – campo de aterrizaje – LD Tacna (TA-100 a Qbra Honda) - provincia Mariscal Nieto – Moquegua, antes y durante el servicio de mantenimiento rutinario ejecutado en setiembre y octubre de 2023

En las fotografías denominadas "Antes" se observa la disgregación superficial del material grueso; además, en las fotografías del durante indican en sus descripciones que este material es de piedras con dimensiones mayores a 2 pulgadas (2").

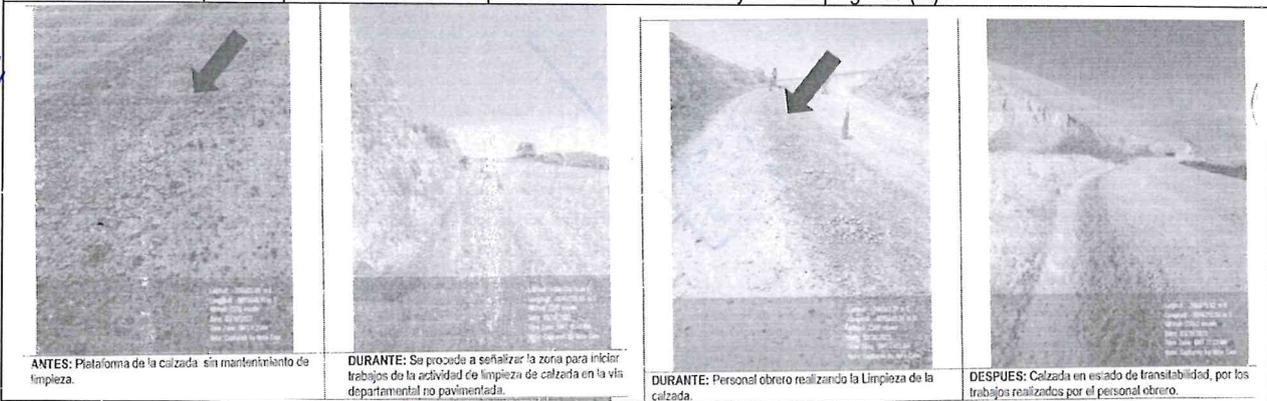
Panel Fotográfico n.º 2

En las fotografías denominadas "Antes" se observa la disgregación superficial del agregado grueso.

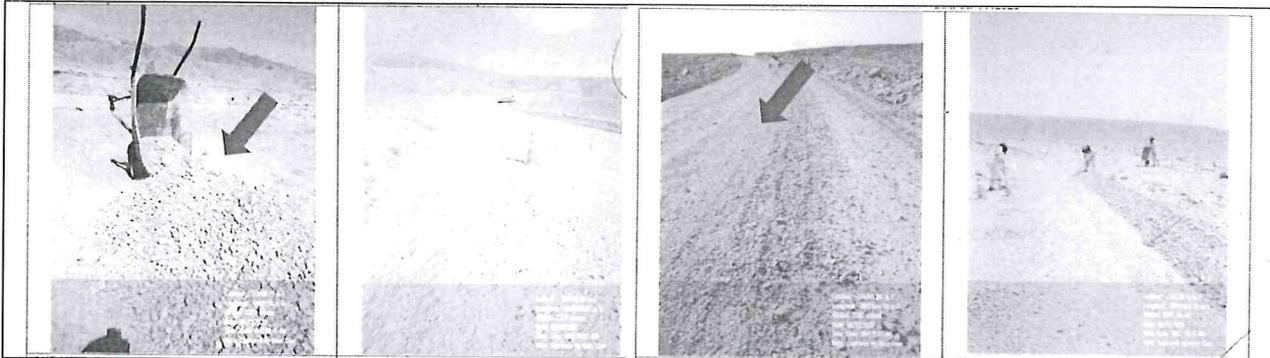
Imagen n.º 2

Estado de la red departamental no pavimentada MO-107 tramo: EMP. PE – 36A (Moquegua) – campo de aterrizaje – LD Tacna (TA-100 a Qbra Honda) - provincia Mariscal Nieto – Moquegua, antes y durante el servicio de mantenimiento rutinario ejecutado en noviembre de 2023

En las fotografías denominadas "Antes" se observa la disgregación superficial del material grueso, además, indica en sus descripciones que este material es de piedras mayores a 2".

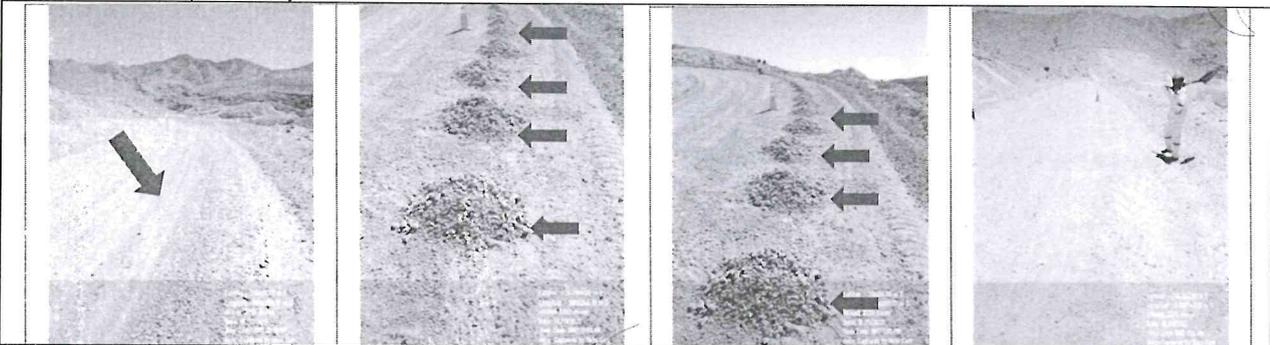
Panel Fotográfico n.º 2

En las fotografías denominadas "Antes" se observa la disgregación superficial del material grueso; además, indica en sus descripciones que este material es de piedras mayores a 2". Por otro lado, en las fotografías denominadas "Durante" muestra el acarreo producto de la disgregación superficial del material grueso a lo largo de la vía.

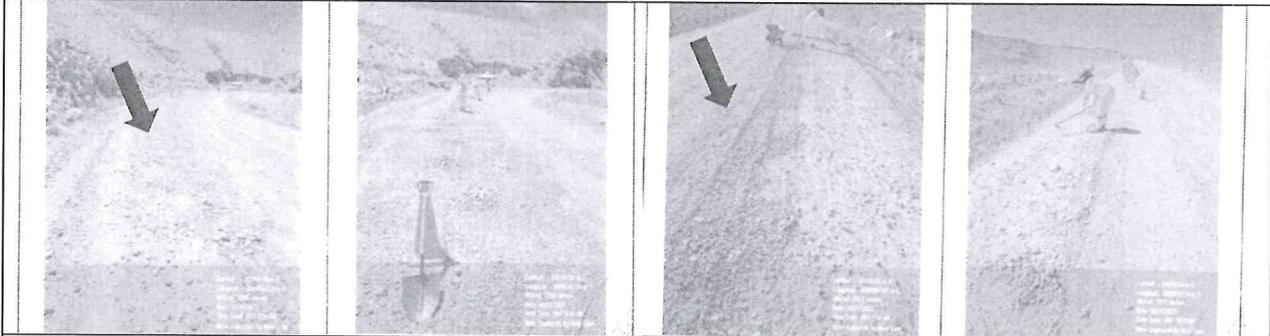
Imagen n.º 3

Estado de la red departamental no pavimentada MO-107 tramo: EMP. PE – 36A (Moquegua) – campo de aterrizaje – LD Tacna (TA-100 a Qbra Honda) - provincia Mariscal Nieto – Moquegua, antes y durante el servicio del mantenimiento rutinario ejecutado en diciembre de 2023

En las fotografías denominadas "Antes" se observa la disgregación superficial del material grueso; además, indica en sus descripciones que este material es de piedras mayores a 2".
