**INFORME DE HITO DE CONTROL
N° 016-2024-OCI/2362-SCC**

**“MEJORAMIENTO DEL MALECÓN RIBEREÑO DESDE EL
PUENTE TORATA HASTA LA CALLE CORONEL MANUEL C. DE
LA TORRE DEL DISTRITO DE TORATA - MARISCAL NIETO -
MOQUEGUA”**

**HITO DE CONTROL N° 5 -
“EJECUCIÓN DE OBRA JULIO – AGOSTO 2024”**

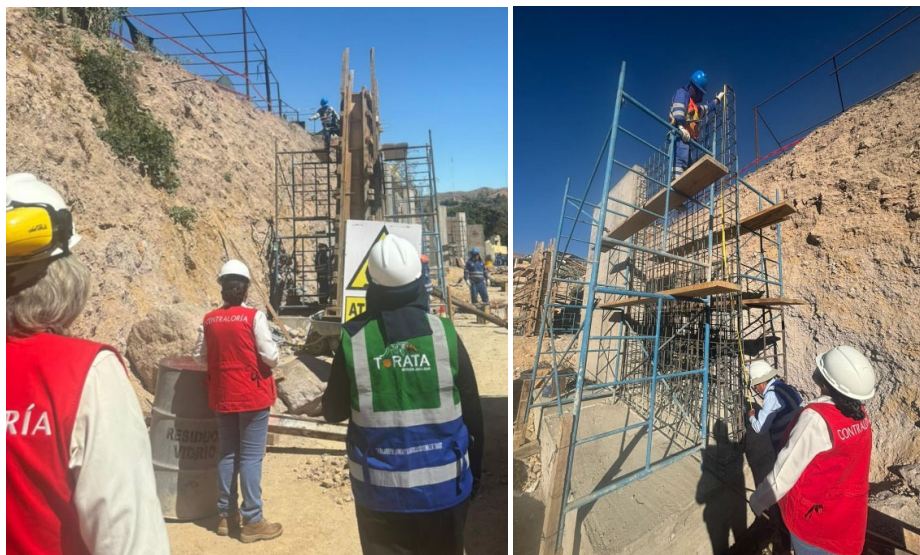
Imagen n.º 1
Trabajos de encofrado y acero en muros de contención

Durante la inspección física a la ejecución de Obra, el 7 de agosto de 2024, por la comisión de control en forma conjunta con el residente de obra y el responsable del frente, se advirtió la ejecución de; entre otras partidas, trabajos de acero de refuerzo y encofrado de pantalla de muros de contención, para el componente 02 "Vía de circunvalación", como se muestra en la siguiente imagen:

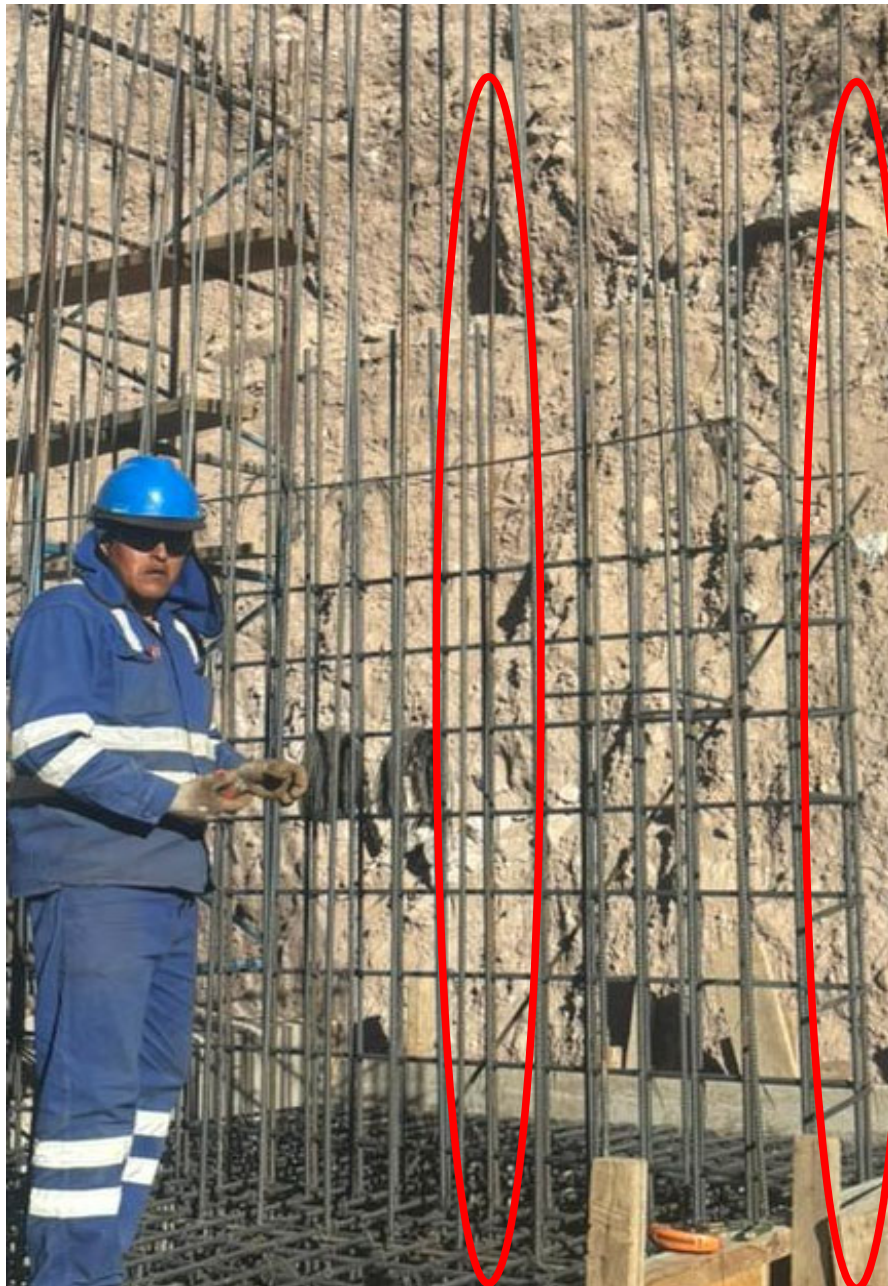
Imagen n.º 2
Aceros de refuerzo de los muros de contención

mostrados en obra, respecto del cual, se advirtió que no se viene efectuando el montaje de acero, conforme lo indicado en dichos planos, toda vez que los bastones que deben estar al medio del acero vertical, se encuentran alineados con el acero principal, usando como separación entre los mismos el acero de montaje o acero horizontal, como se observa en la imagen siguiente:

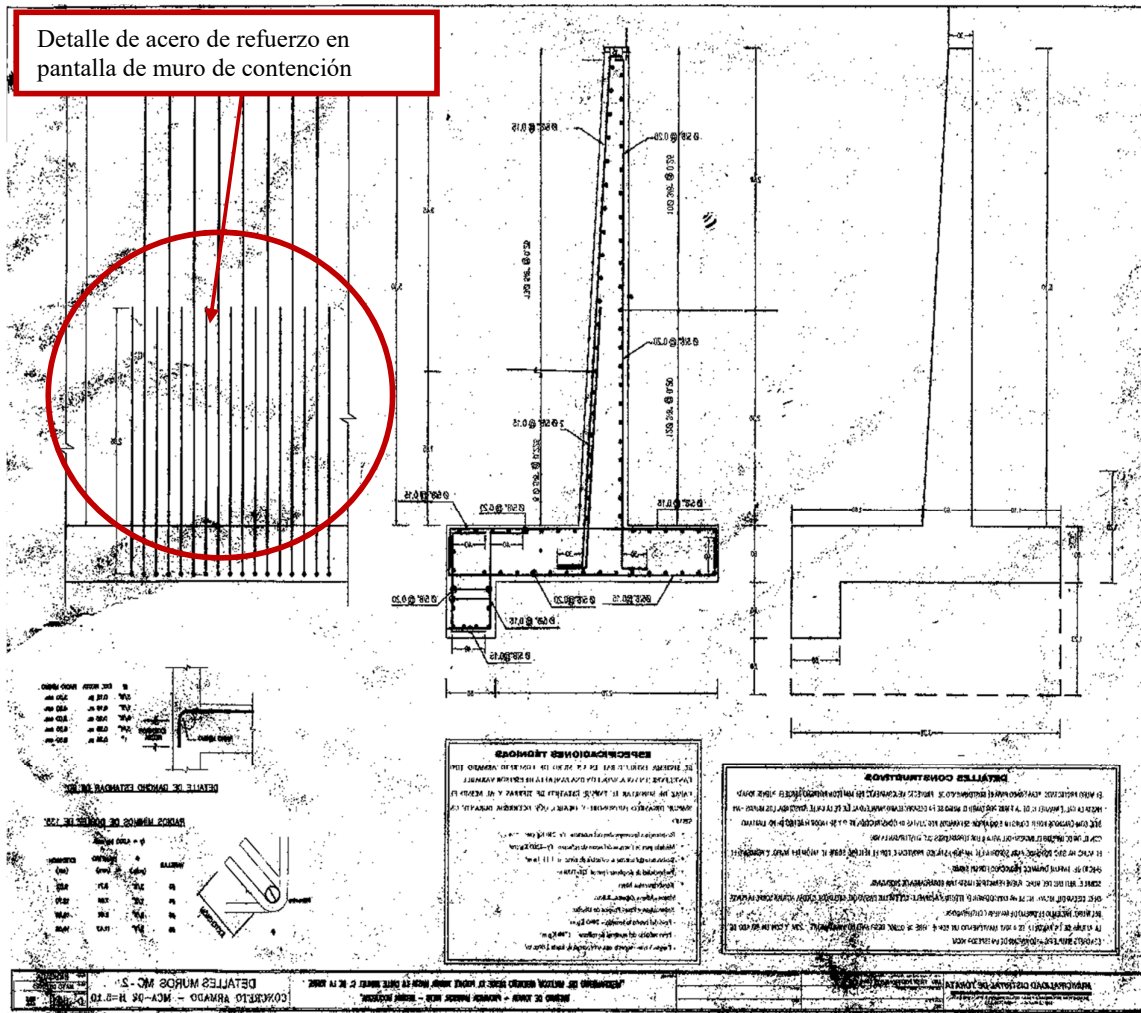
Imagen n.º 3
Detalle de Aceros de refuerzo de los muros de contención

Cabe indicar que, el 15 de agosto de 2024, el residente de obra, alcanzó¹ a la comisión de control, copia del diseño del muro de contención en once folios, documento que no contaba con firmas, que corresponde al servicio contratado con orden de servicio n.° 3224 de 3 de junio de 2024; el mismo que contiene únicamente el diseño con las dimensiones que se muestra en la imagen n.° 3.

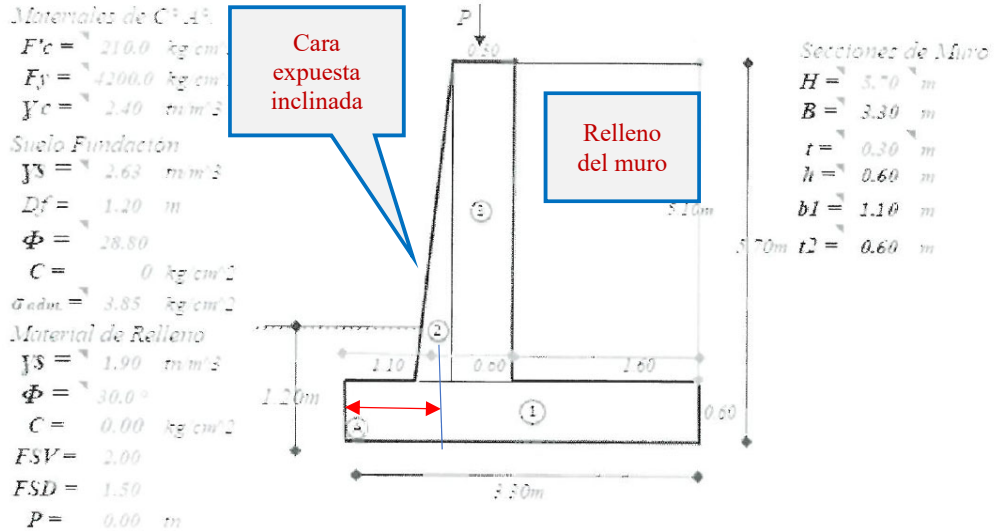
Imagen n.º 4
Dimensiones del muro de contención (folio 58)

El 16 de agosto de 2024, el residente de obra alcanzó el documento "Servicio de estudio de mecánica de suelos", que contiene además el diseño del muro de contención, firmado por el ingeniero Elmer Campos de GEOS SOC SAC, Marco Velarde Caza como gerente de GEOS SPC SAC, los vistos del residente de obra Ángel Gallegos Huamán e inspector de obra Edwin José Díaz Arias; advirtiéndose que, en el numeral 8.4 "Dimensionamiento de muro contención", la parte inclinada de la pantalla, es la que corresponde a la parte expuesta, mientras que para el lado del relleno la cara del muro es totalmente vertical (folio 58),

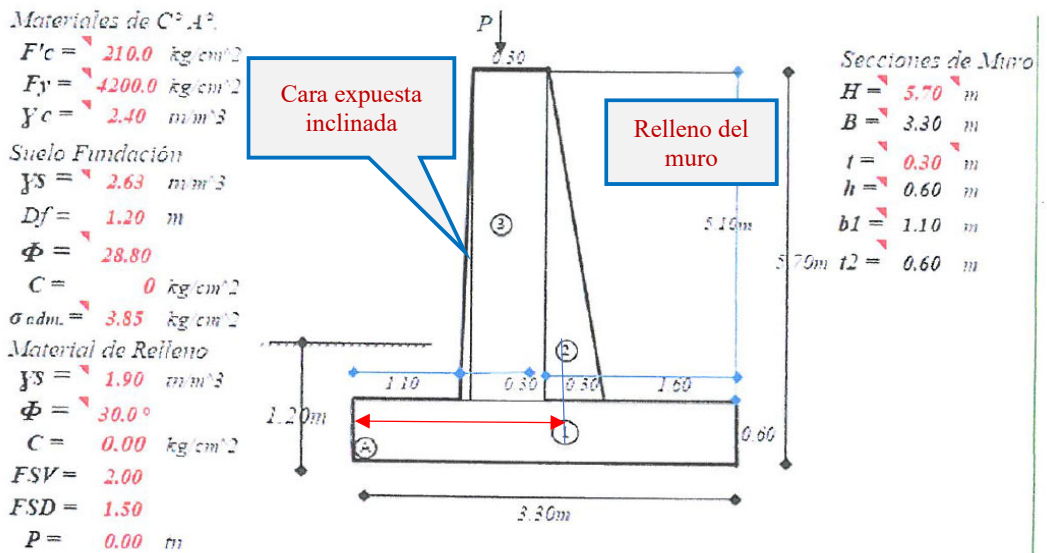
Imagen n.º 5
Dimensiones del muro de contención (folio 56)

Mientras que en el folio 56, presenta un diseño del muro de contención, con la parte inclinada del muro de contención hacia el relleno; no especificando cuál de los dos diseños presentados es el que se debe ejecutar, señalando por progresivas, generando incertidumbre respecto a su ejecución.

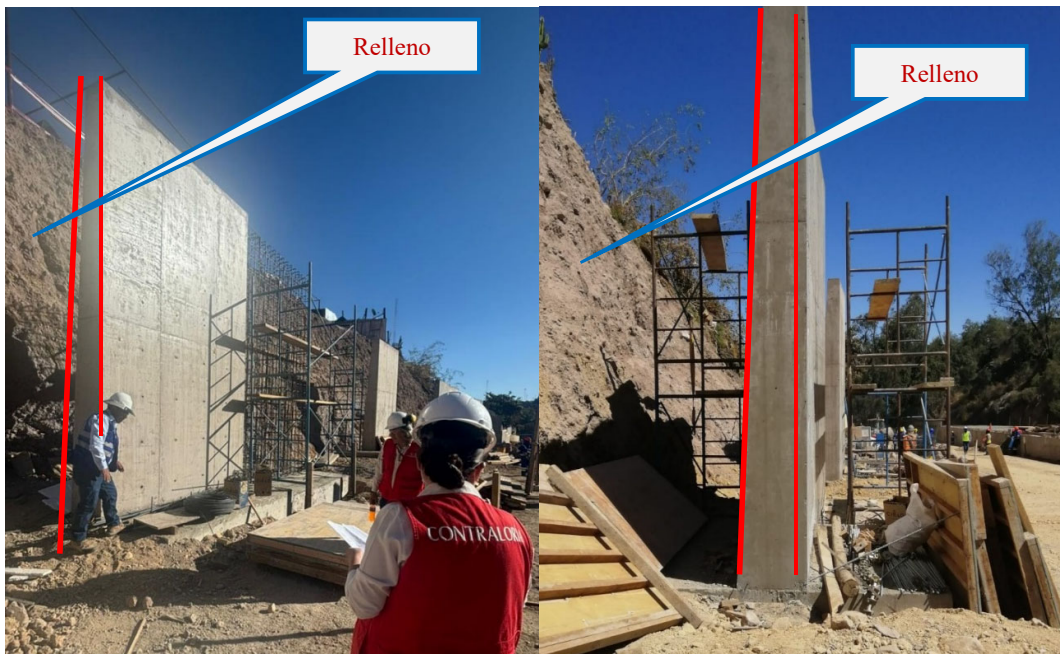
Imagen n.º 8
Muros de contención ejecutados

Durante la inspección física de 7 de agosto de 2024, se verifico que los muros de contención se vienen ejecutando, con la parte inclinada de la pantalla hacia el relleno, conforme se muestra en las siguientes imágenes:
