INFORME DE CONTROL CONCURRENTE
N° 24459-2024-CG/GRAR-SCC

**OBRA: “MEJORAMIENTO Y AMPLIACIÓN DE LOS
SERVICIOS DE SALUD DEL ESTABLECIMIENTO DE SALUD
ALTO INCLÁN, DISTRITO DE MOLLENDO, PROVINCIA DE
ISLAY, REGIÓN AREQUIPA”**

**PERÍODO DE EVALUACIÓN DEL HITO DE CONTROL:
DEL 19 DE JUNIO AL 24 DE SETIEMBRE DE 2024**

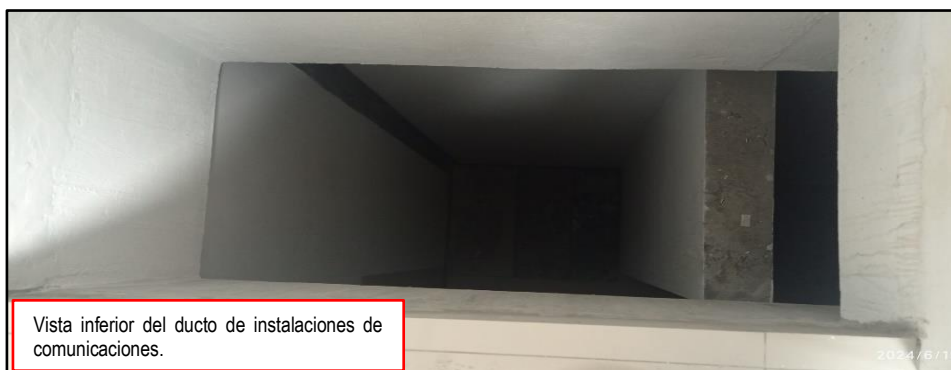
IMÁGENES N° 4 y 5
VISTA SUPERIOR E INFERIOR DEL DUCTO DE INSTALACIONES DE COMUNICACIONES DE SALA DE COMUNICACIONES III

Al respecto, la Comisión de Control conjuntamente con los representantes⁵⁷ del Establecimiento de Salud, verificaron que esta situación se repite en los ambientes superiores e inferiores (ver imágenes 4 y 5); situación que fue consignada en el acta de inspección n.° 01-2024-CG/GRAR-SCC.2334141 de 19 de junio de 2024, con siguiente detalle:

*“En el 2do nivel, se verificó junto al ingeniero, la sala de comunicaciones III, la cual cuenta con **aberturas en el piso, sin protección definitiva**, tienen unas medidas de 1.08 x 0.59 y 1.62 x 0.58 m, **actualmente tienen una tapa de madera provisional**, que fueron encontradas desde entrega de la obra (provisional), **repitiéndose esa situación en los ambiente superiores y inferiores**, al respecto el ingeniero indica que es necesario su cerramiento definitivo (...)”*, (el resaltado es nuestro).
