**INFORME DE AUDITORÍA**  
**N° 025-2024-2-2362-AC**

**AUDITORÍA DE CUMPLIMIENTO**  
**MUNICIPALIDAD DISTRITAL DE TORATA**  
**TORATA, MARISCAL NIETO, MOQUEGUA**

**“FICHA TÉCNICA: MANTENIMIENTO DE  
INFRAESTRUCTURA DE LOCALES DE USO MÚLTIPLE;  
VIRGEN DE LA CANDELARIA (CERCADO TORATA) Y  
VIRGEN DE NATIVIDAD (CP YACANGO) DEL DISTRITO  
DE TORATA, MARISCAL NIETO, MOQUEGUA”**

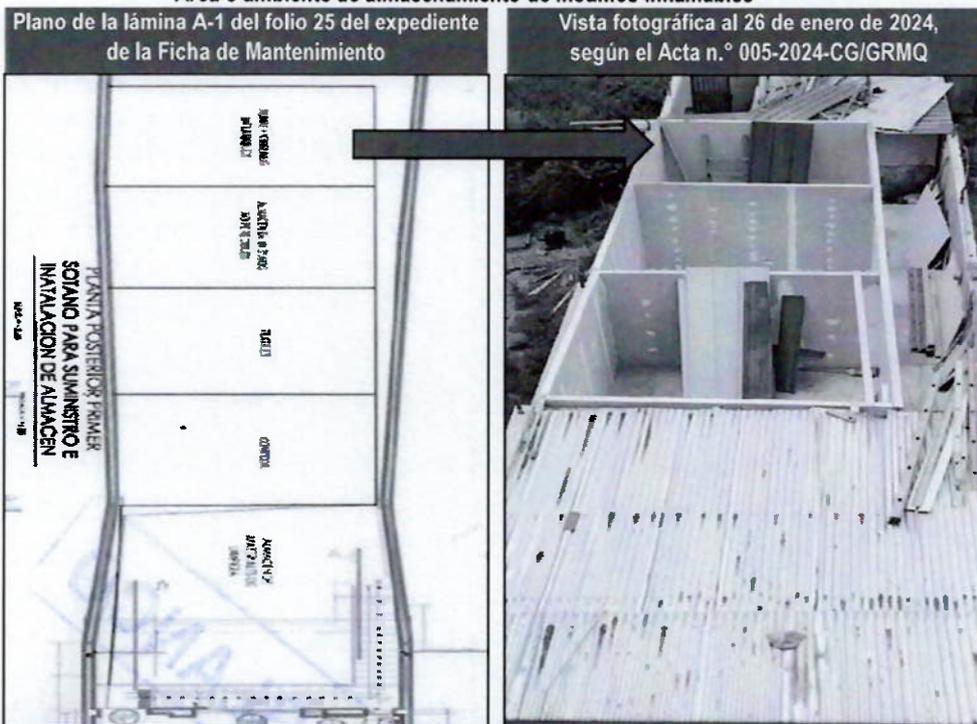
**Área o ambiente de almacenamiento de insumos inflamables**

Fuente: Plano de la ficha técnica (expediente) de la Ficha de Mantenimiento (Apéndice n.º 7) y vista fotográfica del Acta n.º 005-2024-CG/GRMQ de 26 de enero de 2024 (Apéndice n.º 33).  
Elaborado por: Comisión Auditora.

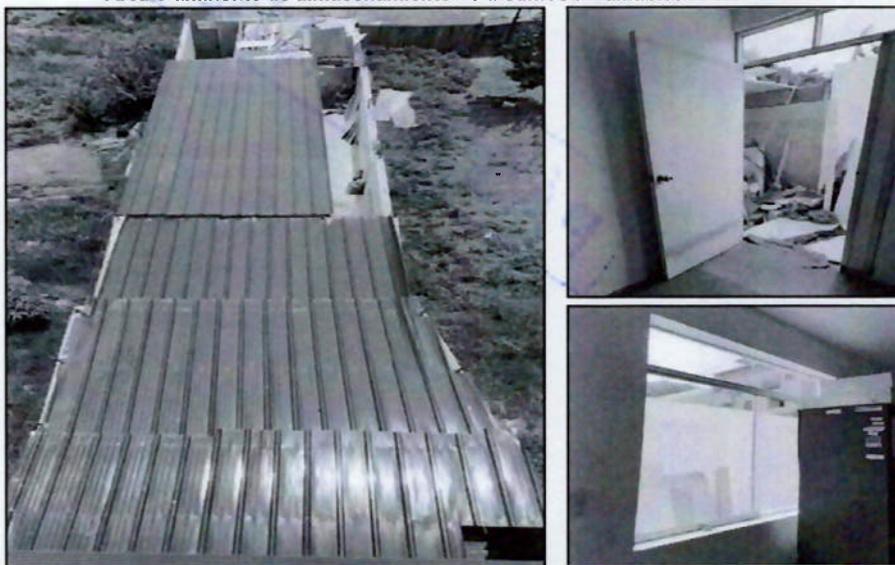
**Área o ambiente de almacenamiento de insumos inflamables al 07/03/2024**

Fuente: Vistas fotográficas del Acta n.° 002-2024-CG/GRMQ-SR de 7 de marzo de 2024 (Apéndice n.° 36).  
Elaborado por: Comisión Auditora.

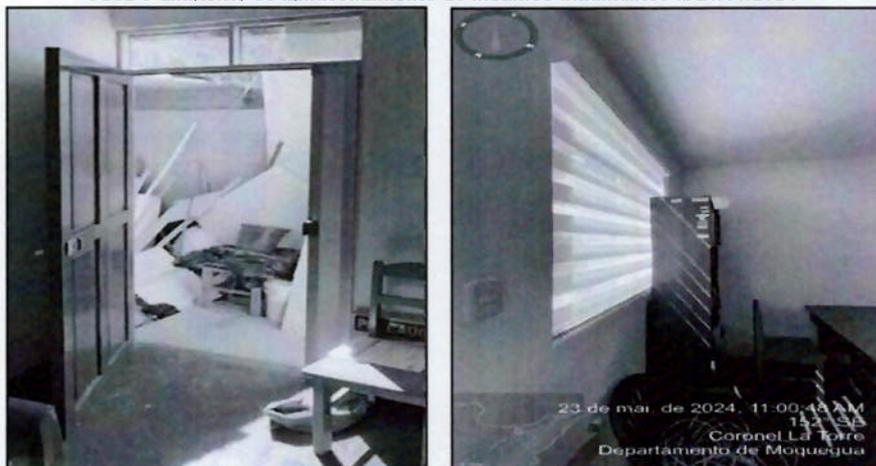
**Panel fotográfico n.° 3**  
**Área o ambiente de almacenamiento de insumos inflamables al 23/05/2024**

Fuente: Vistas fotográficas del Acta n.° 005-2024-OCI/MDT-AC del 23 de mayo de 2024 (Apéndice n.° 37).  
 Elaborado por: Comisión Auditora.

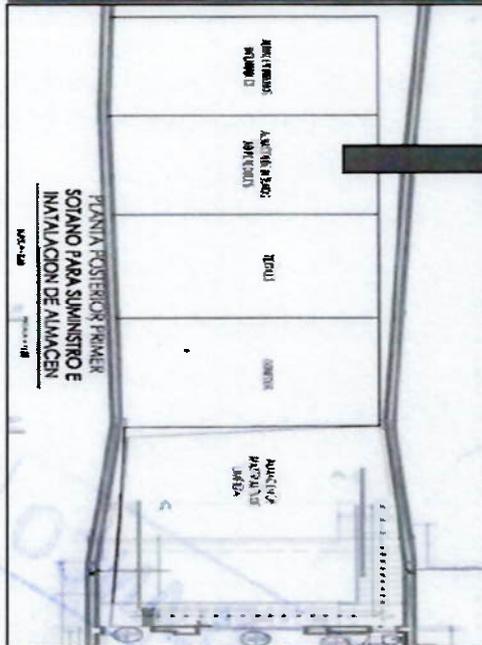
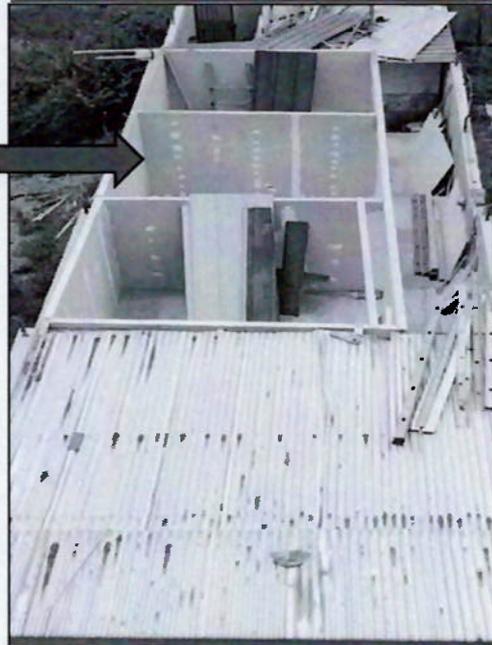
Vista fotográfica al 26 de enero de 2024, según el Acta n.º 005-2024-CG/GRMQ

Fuente: Plano de la ficha técnica (expediente) de la Ficha de Mantenimiento (Apéndice n.º 7) y vista fotográfica del Acta n.º 005-2024-CG/GRMQ de 26 de enero de 2024 (Apéndice n.º 33).  
Elaborado por: Comisión Auditora.

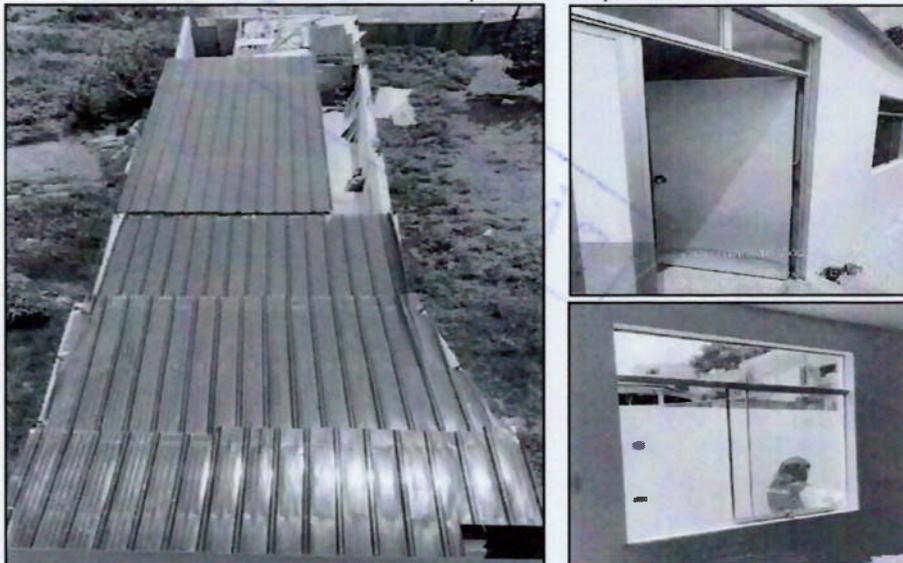
**Área o ambiente de almacenamiento de productos no perecibles al 07/03/2024**

Fuente: Vistas fotográficas del Acta n.° 002-2024-CG/GRMQ-SR de 7 de marzo de 2024 (Apéndice n.° 36).  
Elaborado por: Comisión Auditora.

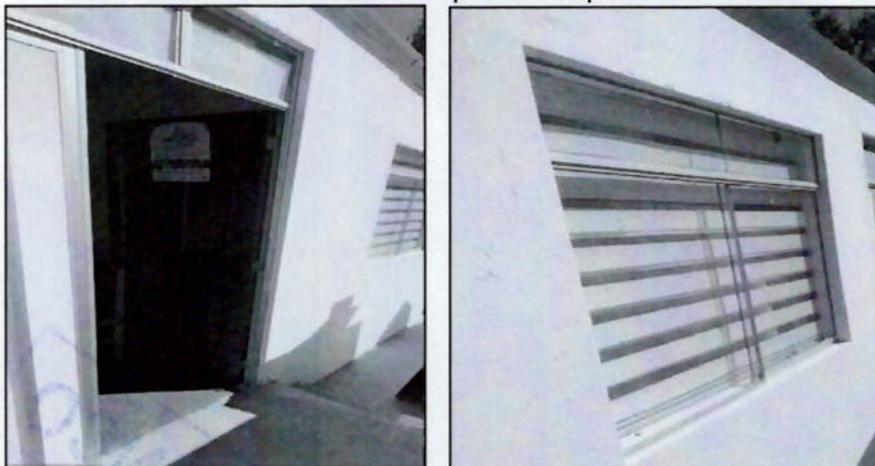
**Panel fotográfico n.° 6**  
**Área o ambiente de almacenamiento de productos no perecibles al 23/05/2024**

Fuente: Vistas fotográficas del Acta n.° 005-2024-OCI/MDT-AC del 23 de mayo de 2024 (Apéndice n.° 37).  
 Elaborado por: Comisión Auditora.

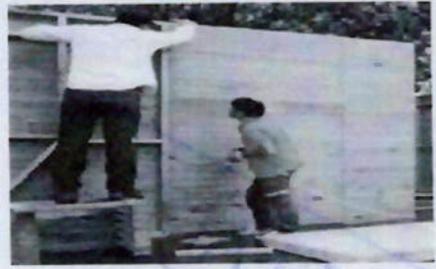
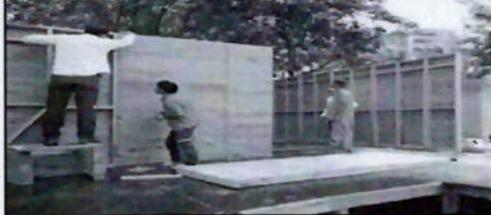
Fotografías del informe de actividades de Soria’s Gastronómica SRL	Imágenes obtenidas del internet

<p data-bbox="384 1077 826 1099">FIG 1 : Se realizo la instalación y adecuación de las planchas de Triplay</p>

<p data-bbox="879 1021 1386 1099">Imagen obtenida del link siguiente: <a href="https://packhogar.org/construir-casas-prefabricadas-con-paneles-de-madera-machihembrada-peru/">https://packhogar.org/construir-casas-prefabricadas-con-paneles-de-madera-machihembrada-peru/</a></p>

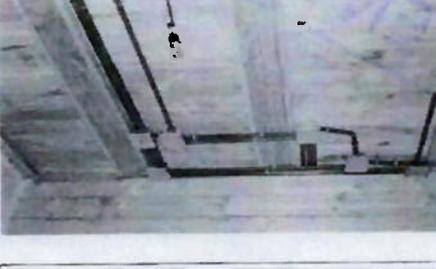
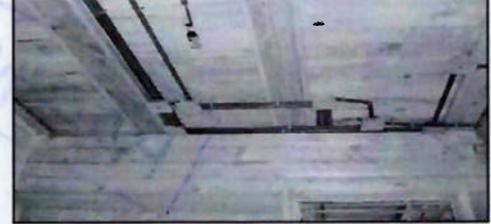
<p data-bbox="384 1386 826 1420">FIG 2 : Se realiza la instalación del sistema eléctrico en acondicionamiento en las planchas de triplay</p>

<p data-bbox="879 1341 1398 1420">Imagen obtenida del link siguiente: <a href="https://engineers.decorexpro.com/en/elektrika/wires/kakim-kabelem-delat-provodku-v-derevyannom-dome.html">https://engineers.decorexpro.com/en/elektrika/wires/kakim-kabelem-delat-provodku-v-derevyannom-dome.html</a></p>

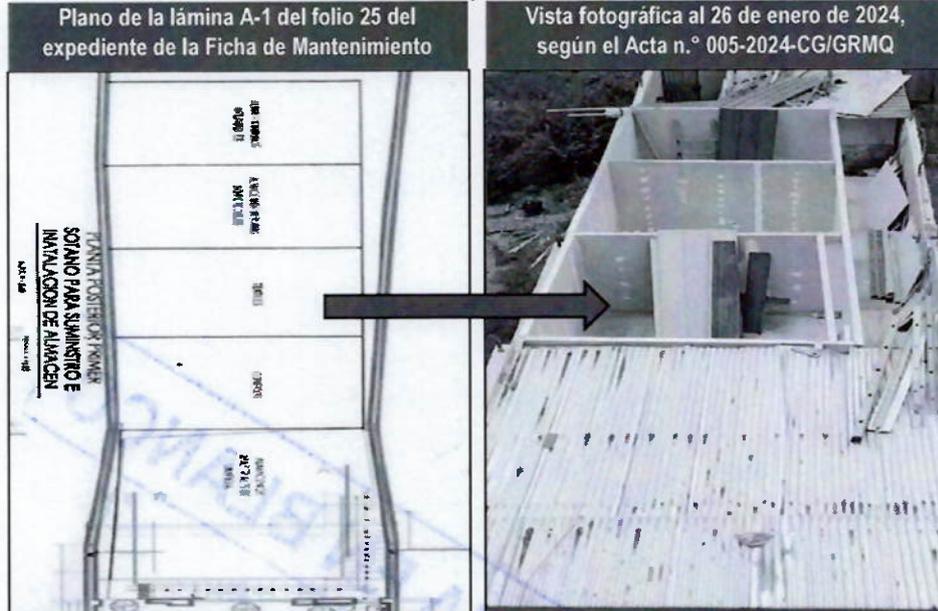
**Panel fotográfico n.° 7**  
**Área o ambiente de acopio de materiales textiles**

Fuente: Plano de la ficha técnica (expediente) de la Ficha de Mantenimiento (Apéndice n.° 7) y vista fotográfica del Acta n.° 005-2024-CG/GRMQ de 26 de enero de 2024 (Apéndice n.° 33).  
Elaborado por: Comisión Auditora.

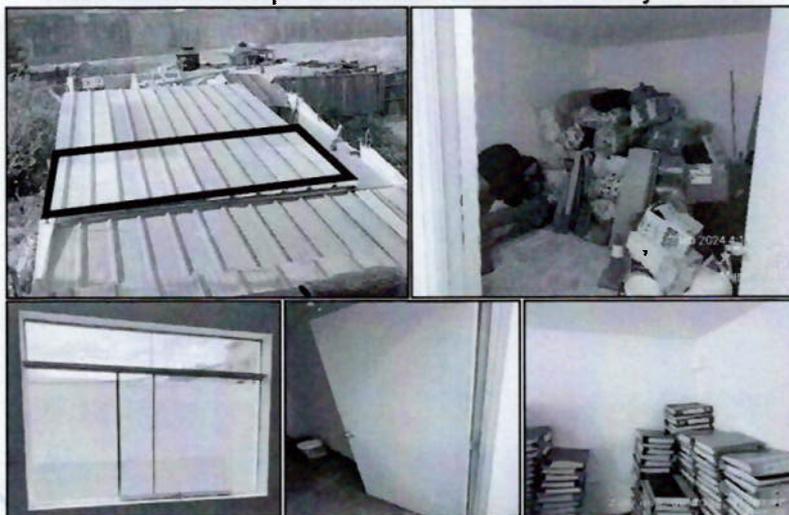
**Panel fotográfico n.° 8**  
**Área o ambiente de acopio de materiales textiles al 07/02/2024 y 07/03/2024**

Fuente: Vistas fotográficas del Acta n.° 007-2024-CG/GRMQ del 7 de febrero de 2024 (Apéndice n.° 34) y del Acta n.° 002-2024-CG/GRMQ-SR de 7 de marzo de 2024 (Apéndice n.° 36).

En este punto, es oportuno traer a colación, lo advertido por el especialista Técnico de la Comisión Auditora, quien mediante Informe Técnico n.° 001-2024-OCI/2362-AC-FTM-HCG del 1 de agosto de 2024 (Apéndice n.° 6), señaló que en el área de acopio de materiales textiles "(...) se detectaron algunas deficiencias en los trabajos ejecutados, tales como: instalación de luminaria expuesta a la intemperie, falta de instalación de tomacorriente, inadecuada fijación de cobertura metálica y falta de señalización e identificación de punto de riesgo eléctrico. En consecuencia, no se realizó un mantenimiento adecuado del ambiente de acopio de materiales textiles. Además, el informe de actividades realizadas reporta el uso de cantidad de materiales que no corresponden con lo realmente ejecutado"; por lo que, además de que los trabajos no se concluyeron el 29 de diciembre de 2023, los trabajos que se realizaron en enero y febrero de 2024, presentarían deficiencias.

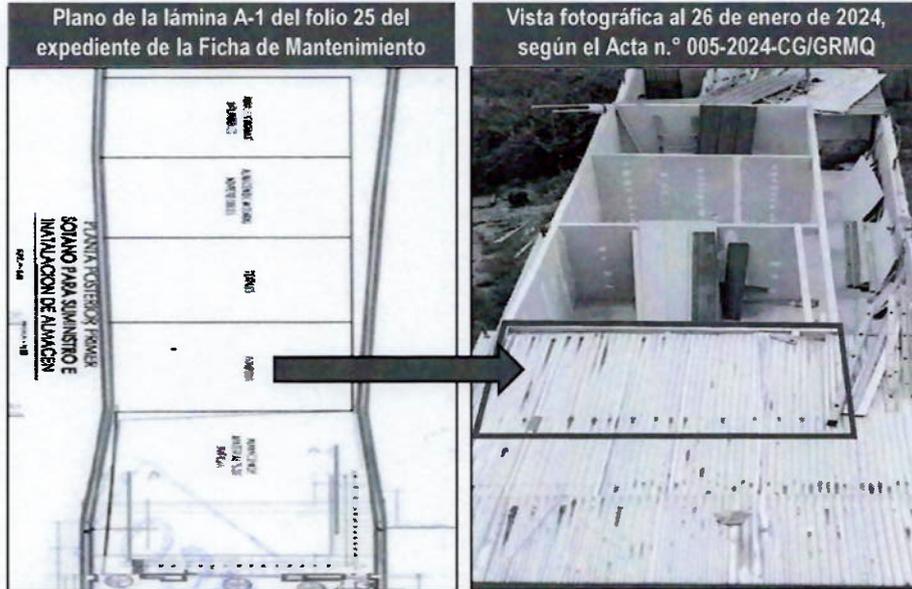
**Panel fotográfico n.º 9**  
**Área o ambiente de comedor**

Fuente: Plano de la ficha técnica (expediente) de la Ficha de Mantenimiento (Apéndice n.º 7) y vista fotográfica del Acta n.º 005-2024-CG/GRMQ de 26 de enero de 2024 (Apéndice n.º 33).

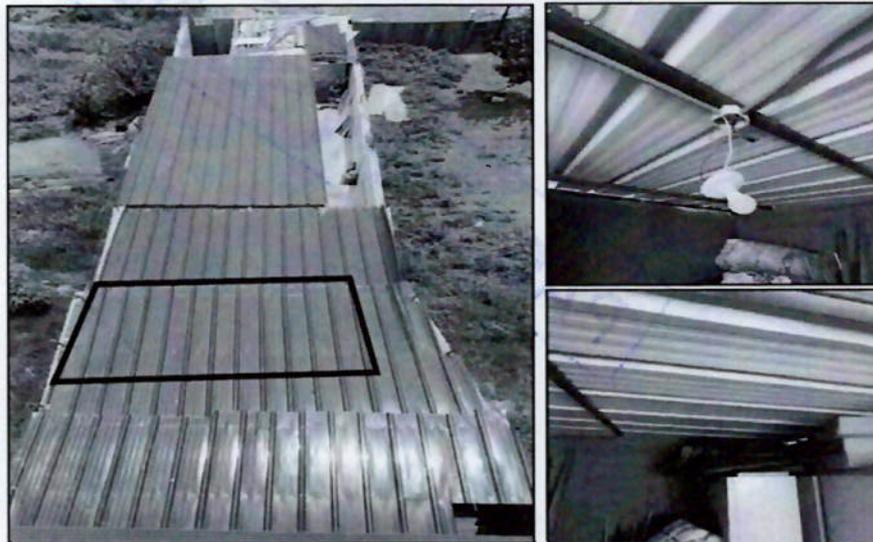
**Panel fotográfico n.º 10**  
**Área o ambiente de comedor al 07/03/2024**

Fuente: Vistas fotográficas del Acta n.º 002-2024-CG/GRMQ-SR de 7 de marzo de 2024 (Apéndice n.º 36).  
Elaborado por: Comisión Auditora.

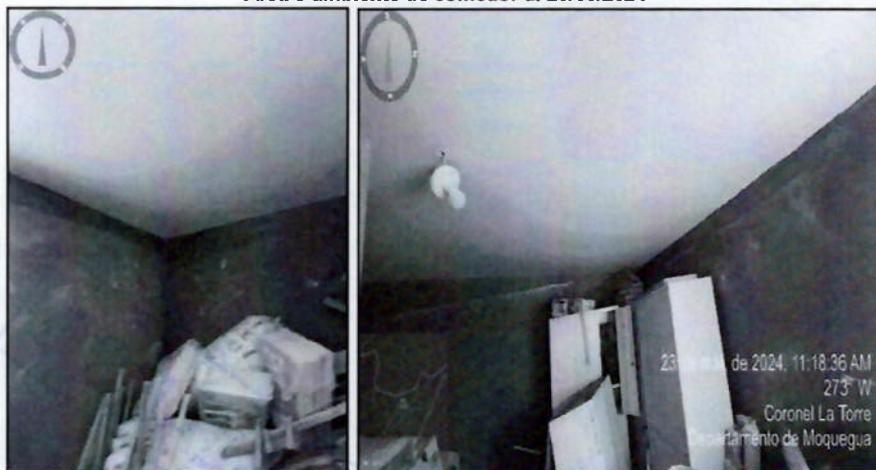
**Panel fotográfico n.° 11**  
**Área o ambiente de comedor al 23/05/2024**

Fuente: Vistas fotográficas del Acta n.° 005-2024-OCI/MDT-AC del 23 de mayo de 2024 (Apéndice n.° 37).  
 Elaborado por: Comisión Auditora.

En este punto, es oportuno traer a colación, lo advertido por el especialista Técnico de la Comisión Auditora, quien mediante Informe Técnico n.° 001-2024-OCI/2362-AC-FTM-HCG del 1 de agosto de 2024 (**Apéndice n.° 6**), señaló que en el área de comedor "(...) se detectaron múltiples deficiencias en los trabajos de mantenimiento ejecutados, tales como: falta de protección en las esquinas y aristas de los paneles de Drywall instalados; sujeciones en la cobertura ubicadas en las zonas inferiores de las planchas metálicas; pintado heterogéneo de los muros; manchas de pintura en los muros, marcos de puertas y ventanas; falta de resane en la puerta de madera y luminarias mal fijadas al cielo raso. En consecuencia, no se realizó un mantenimiento adecuado del ambiente del comedor. Además, el informe de actividades de mantenimiento no detalla los trabajos ejecutados, lo que impide demostrar su correcta realización"; por lo que, además de que los trabajos no se concluyeron el 29 de diciembre de 2023, los trabajos que se realizaron en enero, febrero, marzo, abril y mayo de 2024, presentarían deficiencias.

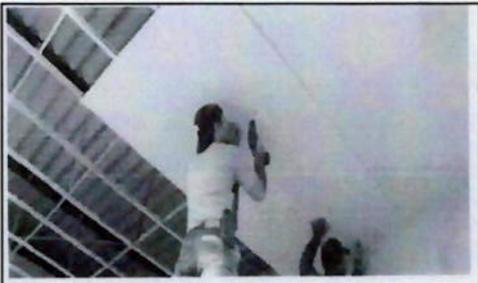
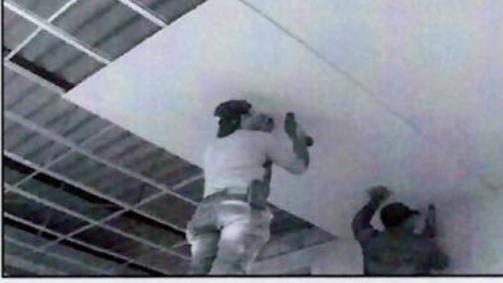
Fotografías del informe de actividades de Neoture Servicios Generales EIRL	Imágenes obtenidas del internet

<p data-bbox="486 1684 746 1706">FIG 1 : Se realizo la instalación del Cielo raso</p>

<p data-bbox="981 1653 1292 1680">Imagen obtenida del link siguiente:</p> <p data-bbox="901 1680 1372 1729"><a href="https://refobel.es/instala-drywall-en-tu-techo- guia-de- instalacion-de-drywall-parte-2/">https://refobel.es/instala-drywall-en-tu-techo- guia-de- instalacion-de-drywall-parte-2/</a></p>

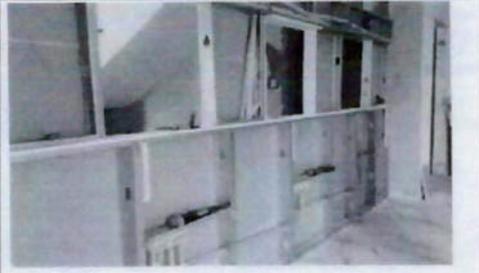
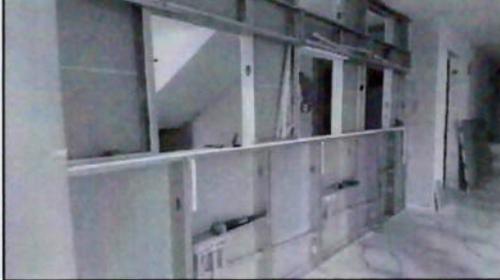
Fotografías del informe de actividades de Neoture Servicios Generales EIRL	Imágenes obtenidas del internet

<p>FIG 2 : Se realiza la instalación de las planchas de drywall</p>

<p>Imagen obtenida del link siguiente: <a href="https://www.drywallhogar.tech/conexiones-de-luz-y-agua-en-drywall/">https://www.drywallhogar.tech/conexiones-de-luz-y-agua-en-drywall/</a></p>

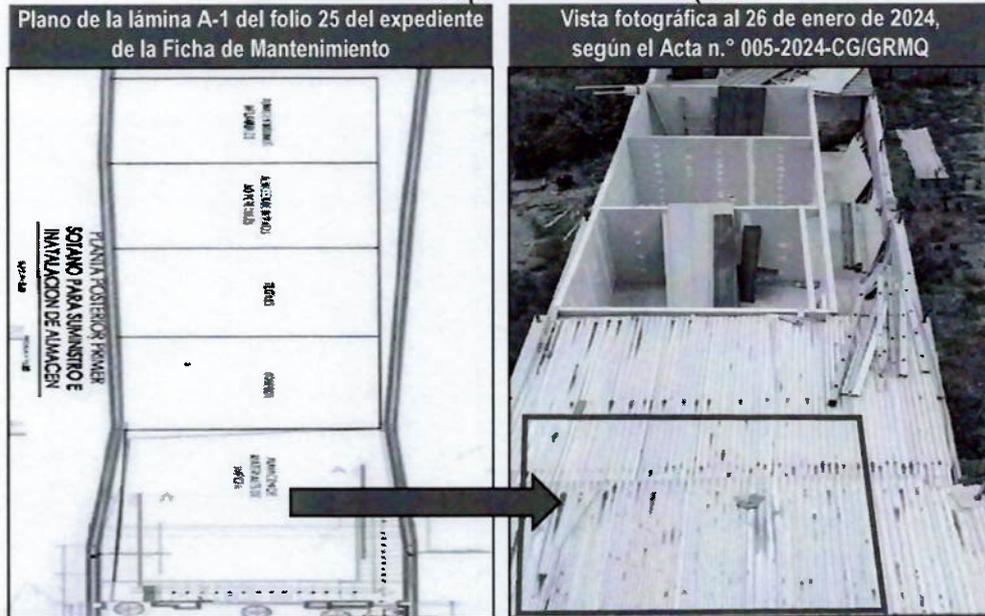
**Panel fotográfico n.º 12**  
**Área o ambiente de acopio de materiales de limpieza**

Fuente: Plano de la ficha técnica (expediente) de la Ficha de Mantenimiento (Apéndice n.º 7) y vista fotográfica del Acta n.º 005-2024-CG/GRMQ de 26 de enero de 2024 (Apéndice n.º 33).  
Elaborado por: Comisión Auditora.

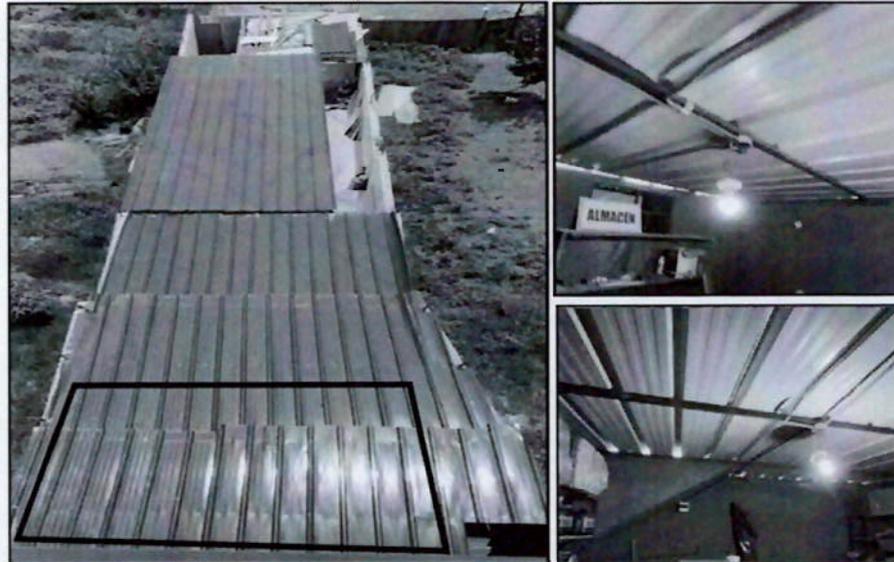
**Panel fotográfico n.º 13**  
**Área o ambiente de acopio de materiales de limpieza al 07/03/2024**

Fuente: Vistas fotográficas del Acta n.º 002-2024-CG/GRMQ-SR de 7 de marzo de 2024 (Apéndice n.º 36).  
Elaborado por: Comisión Auditora.

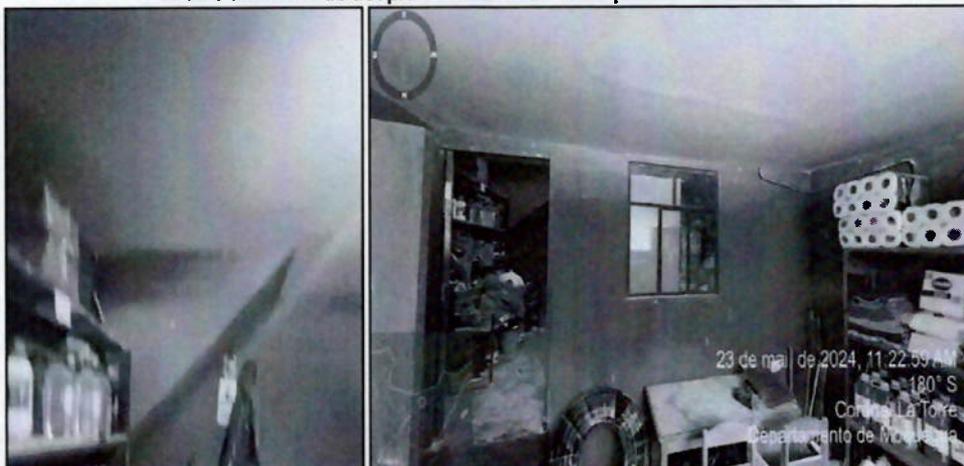
**Panel fotográfico n.° 14**  
**Área o ambiente de acopio de materiales de limpieza al 23/05/2024**

Fuente: Vistas fotográficas del Acta n.° 005-2024-OCI/MDT-AC del 23 de mayo de 2024 (Apéndice n.° 37).  
 Elaborado por: Comisión Auditora.

En este punto, es oportuno traer a colación, lo advertido por el especialista Técnico de la Comisión Auditora, quien mediante Informe Técnico n.° 001-2024-OCI/2362-AC-FTM-HCG del 1 de agosto de 2024 (Apéndice n.° 6), señaló que en el área de acopio de materiales de limpieza "(...) se detectaron algunas deficiencias en los trabajos ejecutados, tales como: falta de protección en las esquinas y aristas de los paneles de Drywall instalados; sujeciones en la cobertura ubicadas en las zonas inferiores de las planchas metálicas; pintado heterogéneo de los muros y manchas de pintura en los muros; además de, cables expuestos y obstrucción de puntos eléctricos. En consecuencia, no se realizó un mantenimiento adecuado del ambiente de acopio de materiales de limpieza. Además, el informe de actividades realizadas reporta el uso de cantidad de materiales que no corresponden con lo realmente ejecutado"; por lo que, además de que los trabajos no se concluyeron el 29 de diciembre de 2023, los trabajos que se realizaron en enero, febrero, marzo, abril y mayo de 2024, presentarían deficiencias.

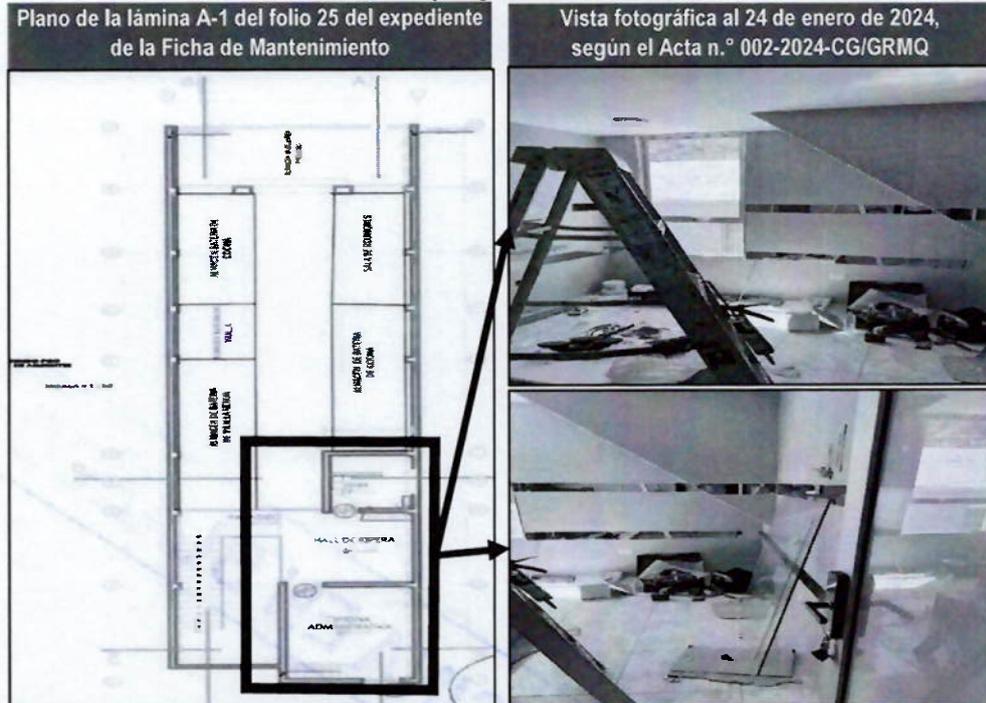
**Panel fotográfico n.º 15**  
**Área hall de espera y oficina administrativa**

Fuente: Plano de la ficha técnica (expediente) de la Ficha de Mantenimiento (Apéndice n.º 7) y vista fotográfica del Acta n.º 002-2024-CG/GRMQ de 24 de enero de 2024 (Apéndice n.º 32).  
Elaborado por: Comisión Auditora.

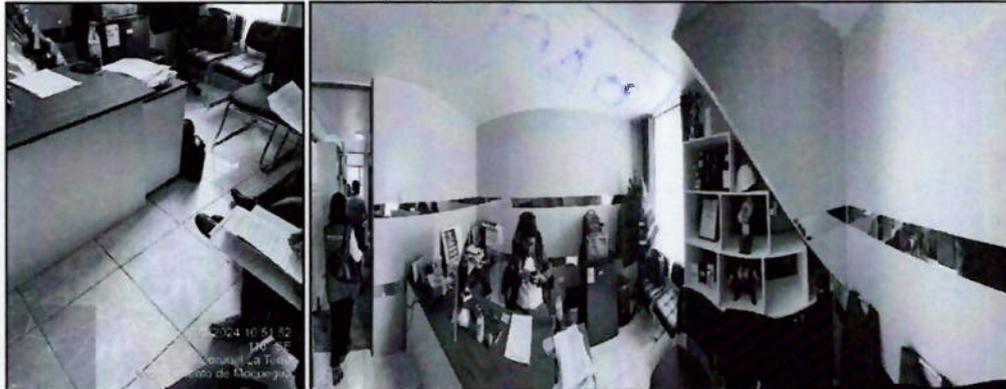
Área hall de espera y oficina administrativa al 07/03/2024

Fuente: Vistas fotográficas del Acta n.° 002-2024-CG/GRMQ-SR de 7 de marzo de 2024 (Apéndice n.° 37).

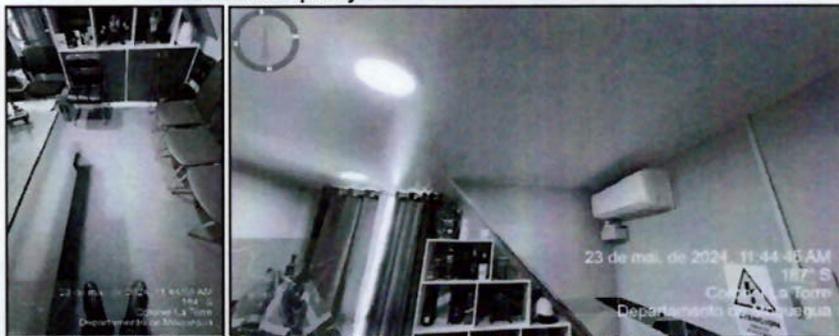
**Panel fotográfico n.° 17**  
**Área hall de espera y oficina administrativa al 23/05/2024**

Fuente: Vistas fotográficas del Acta n.° 005-2024-OCI/MDT-AC del 23 de mayo de 2024 (**Apéndice n.° 37**).  
 Elaborado por: Comisión Auditora.

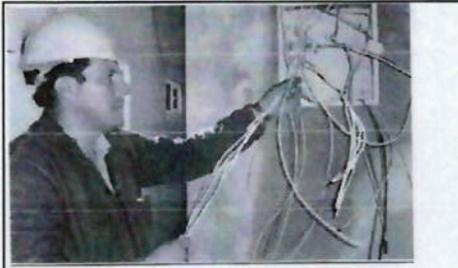
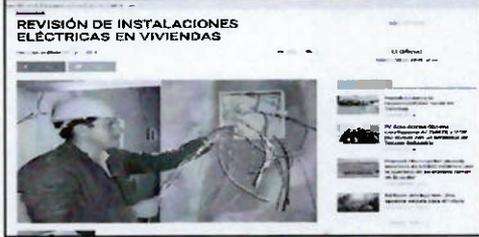
Fotografías del informe de actividades de Ecología y Ambiente Consulting & Solutions SRL	Imágenes obtenidas del internet

<p>FIG 1 : Se realiza el cableado y reconexión de todo el cableado de la caja de registro donde se encuentran las cuchillas</p>

<p>Imagen obtenida del link siguiente: <a href="https://www.eloficial.ec/revision-de-instalaciones-electricas-en-viviendas/">https://www.eloficial.ec/revision-de-instalaciones-electricas-en-viviendas/</a></p>

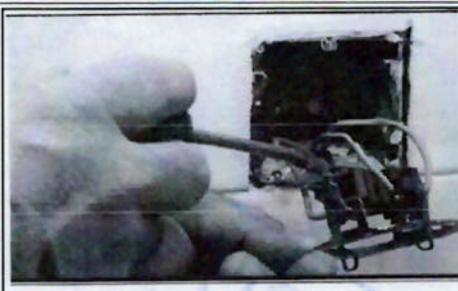
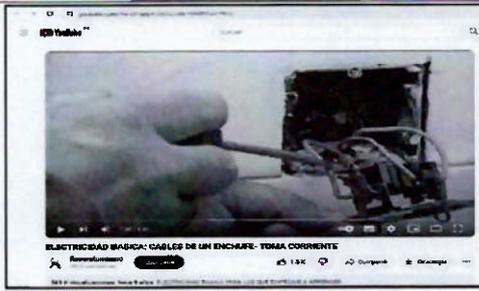
<p>FIG 2 : Se realiza la sustitución de tomacorrientes dañados</p>

<p>Imagen obtenida del link siguiente: <a href="https://youtu.be/SiWIMuMYRoU">https://youtu.be/SiWIMuMYRoU</a></p>

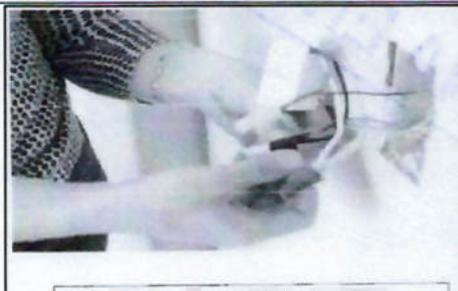
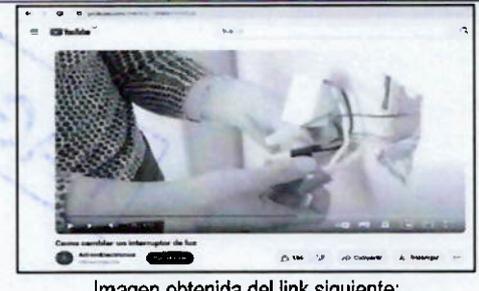
<p>FIG 3 : Se Realiza retiro y cambio de interruptores</p>

<p>Imagen obtenida del link siguiente: <a href="https://youtu.be/9kWb9EUwOJM">https://youtu.be/9kWb9EUwOJM</a></p>

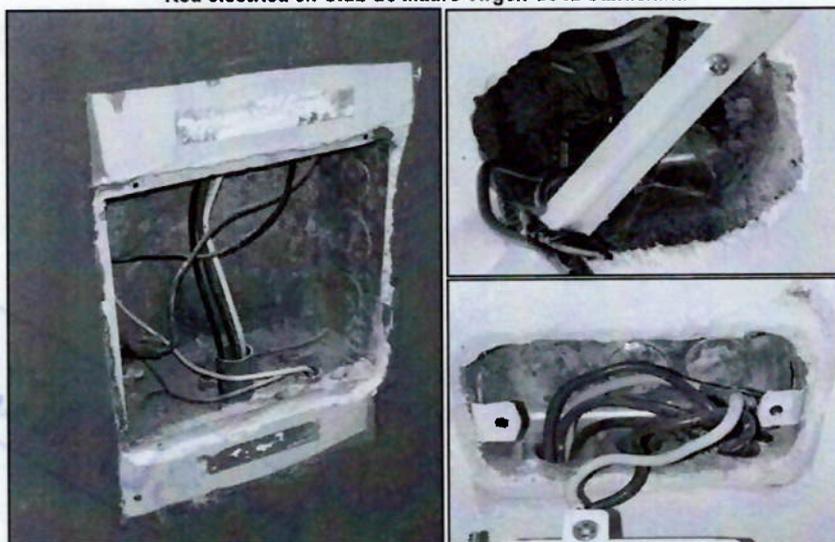
**Panel fotográfico n.º 18**  
**Red eléctrica en Club de Madre Virgen de la Candelaria**

Fuente: Acta n.º 002-2024-CG/GRMQ de 24 de enero de 2024 (Apéndice n.º 32) y Acta n.º 005-2024-CG/GRMQ de 26 de enero de 2024 (Apéndice n.º 33).  
 Elaborado por: Comisión Auditora.

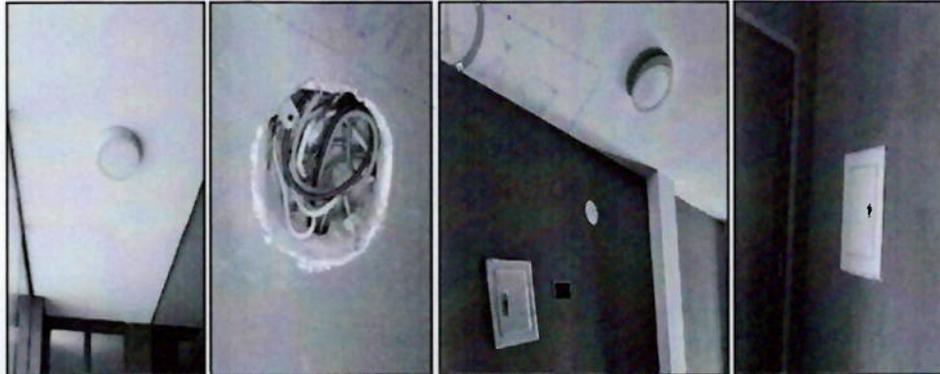
**Red eléctrica en Club de Madre Virgen de la Candelaria al 07/03/2024**

Fuente: Vistas fotográficas del Acta n.° 002-2024-CG/GRMQ-SR de 7 de marzo de 2024 (Apéndice n.° 36).  
Elaborado por: Comisión Auditora.

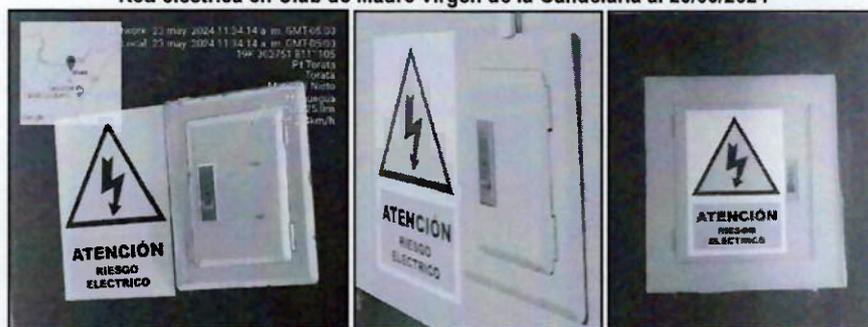
Panel fotográfico n.° 20  
 Red eléctrica en Club de Madre Virgen de la Candelaria al 23/05/2024

Fuente: Vistas fotográficas del Acta n.° 005-2024-OCI/MDT-AC del 23 de mayo de 2024 (Apéndice n.° 37).  
 Elaborado por: Comisión Auditora.

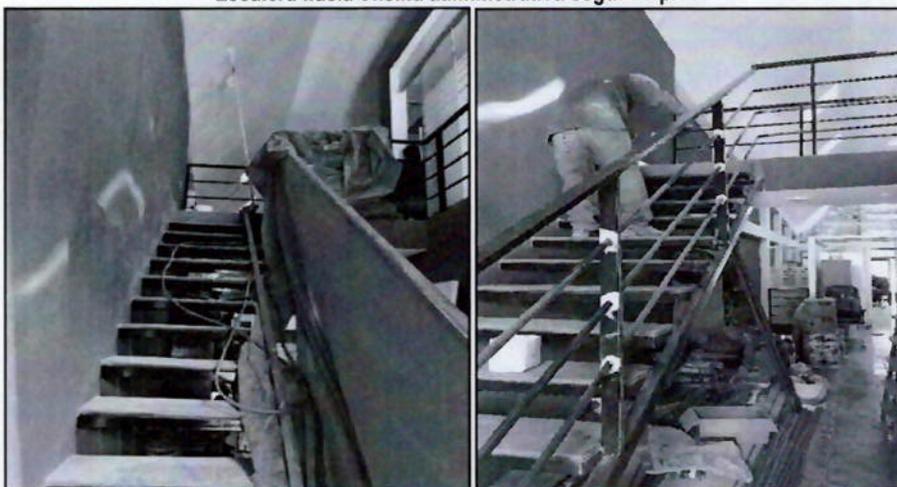
**Panel fotográfico n.° 21**  
**Escalera hacia oficina administrativa segundo piso**

Fuente: Vistas fotográficas del Acta n.° 002-2024-CG/GRMQ de 24 de enero de 2024 (Apéndice n.° 32) y Acta n.° 005-2024-CG/GRMQ de 26 de enero de 2024 (Apéndice n.° 33)

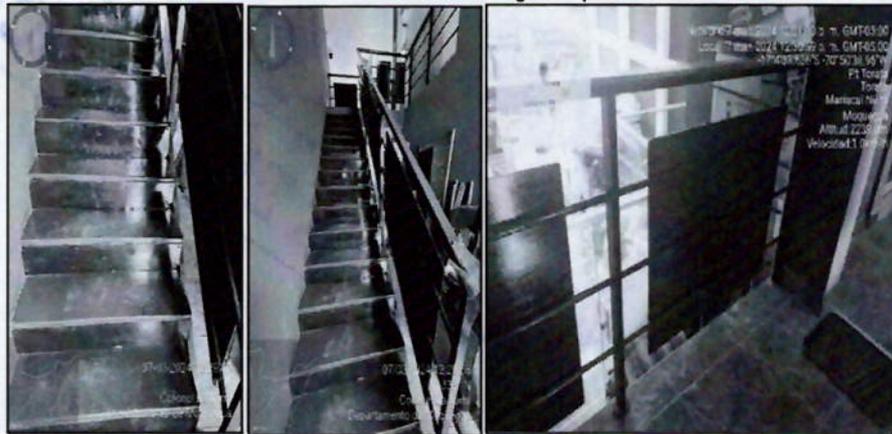
Fuente: Vistas fotográficas del Acta n.° 002-2024-CG/GRMQ-SR de 7 de marzo de 2024 (Apéndice n.° 36).  
Elaborado por: Comisión Auditora.

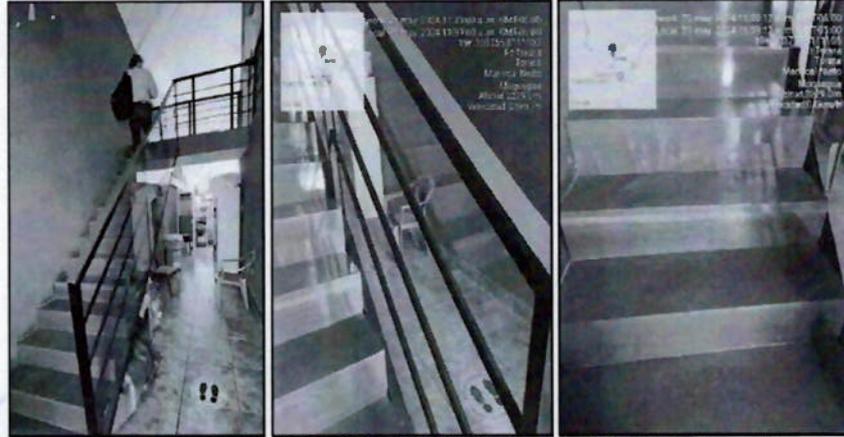
Fuente: Vistas fotográficas del Acta n.° 005-2024-OCI/MDT-AC del 23 de mayo de 2024 (Apéndice n.° 37).  
 Elaborado por: Comisión Auditora.

En este punto, es oportuno traer a colación, lo advertido por el especialista Técnico de la Comisión Auditora, quien mediante Informe Técnico n.° 001-2024-OCI/2362-AC-FTM-HCG del 1 de agosto de 2024 (**Apéndice n.° 6**), señaló que en la escalera que conduce a la oficina administrativa del segundo piso "(...) se detectaron deficiencias en el mantenimiento de la estructura, tales como: grietas en los pasos, tornillos sueltos, falta de instalación de protectores de desgaste y elementos antideslizantes. Asimismo, no se instalaron paneles de vidrio en ambos lados de todas las barandas. (...), el informe de actividades de mantenimiento

no detalla los trabajos ejecutados, lo que impide demostrar su correcta realización"; por lo que, además de que los trabajos no se concluyeron el 29 de diciembre de 2023, los trabajos que se realizaron en enero, febrero, marzo, abril y mayo de 2024, presentarían deficiencias.

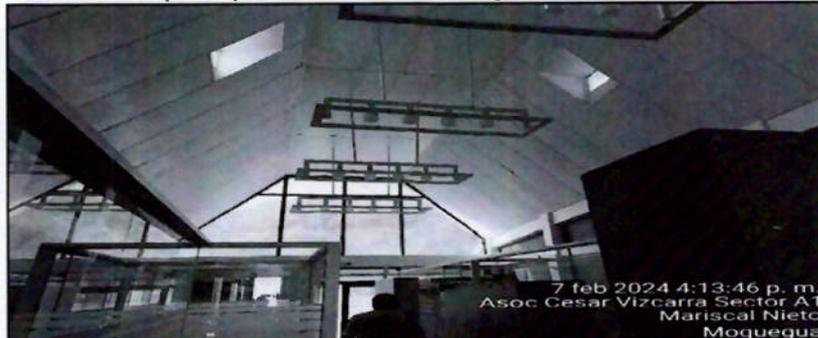
**Fotografía n.° 1****Luminarias del primer piso del club de madres Virgen de la Candelaria al 07/02/2024**

Posteriormente, el 7 de febrero de 2024, el Equipo de Recopilación<sup>278</sup> de información de la Contraloría General de la República, realizó nuevamente la inspección física de los trabajos ejecutados –en el Club de Madres Virgen de La Candelaria– posteriores al 26 de enero de 2024; con la participación –en representación de la Entidad– de Josué Alfredo Nina Flores, gerente de Desarrollo Económico, Social y Servicios Públicos; suscribiéndose el Acta n.° 007-2024-CG/GRMQ (Apéndice n.° 34), conforme a las vistas fotográficas recabadas y adjuntas en la referida Acta, las luminarias existentes fueron cambiadas, según se muestra a continuación:

Al respecto, es preciso señalar que los trabajos y/o actividades de cambio de luminarias en el primer piso del club de madres Virgen de la Candelaria, fueron ejecutados luego de las inspecciones físicas efectuadas por el Equipo de recopilación de información de la Contraloría General de la República; sin embargo, estos trabajos y/o actividades no fueron verificados y/o supervisados por un Responsable técnico e Inspector; ya que, Nestor Benito Sosa Vera e Yvan Bladimir Mamani Ticona, responsable técnico e inspector, respectivamente, estuvieron solo hasta el 30 de diciembre de 2023; y posterior a ello, la Entidad no designó<sup>279</sup> a los profesionales que realicen las labores de Responsable técnico e Inspector, en vista de que los trabajos y/o actividades, en enero y febrero de 2024, continuaban ejecutándose.

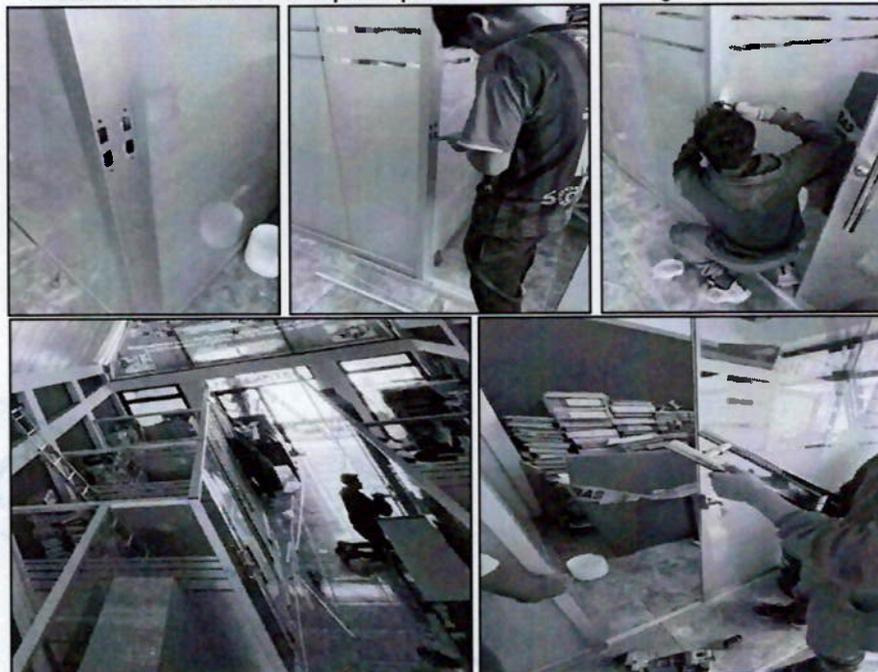
**Panel fotográfico n.° 27**

**Adecuación de ambientes en el primer piso del club de madres Virgen de la Candelaria**

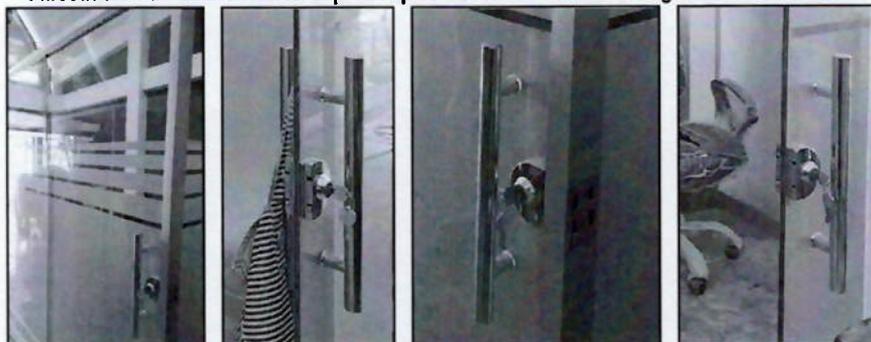
**Panel fotográfico n.° 28**

**Adecuación de ambientes en el primer piso del club de madres Virgen de la Candelaria**

Al respecto, es preciso señalar que los trabajos y/o actividades de instalación de los accesorios (chapas o cerraduras, manijas o tiradores, entre otros) en los ambientes donde se instalaron los vidrios laminados en el primer piso, fueron ejecutados el mismo día (24/01/2024) y posterior a la inspección física efectuada por el Equipo de recopilación de información de la Contraloría General de la República; sin embargo, estos trabajos y/o actividades no fueron verificados y/o supervisados por un Responsable técnico e Inspector; ya que, Nestor Benito Sosa Vera e Yvan Bladimir Mamani Ticona, responsable técnico e inspector, respectivamente, estuvieron solo hasta el 30 de diciembre de 2023; y posterior a ello, la Entidad no designó<sup>301</sup> a los profesionales que realicen las labores de Responsable técnico e Inspector, en vista de que los trabajos y/o actividades, en enero de 2024, continuaban ejecutándose.

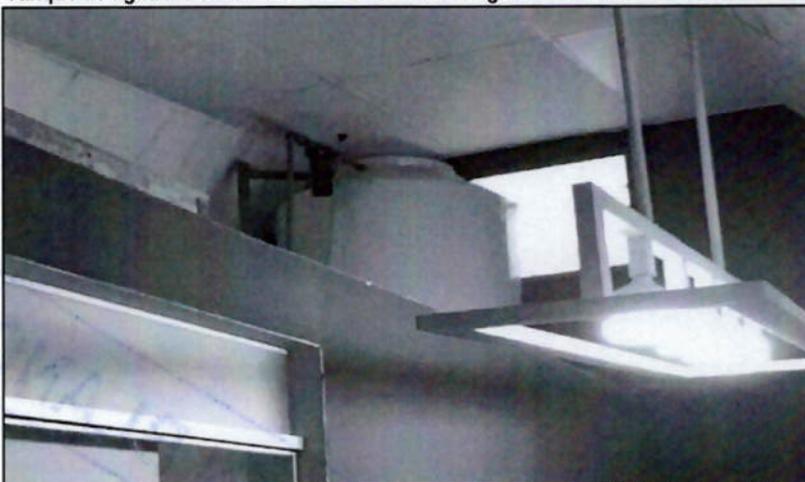
**Fotografía n.° 3****Tanque de agua instalado en el club de madres Virgen de la Candelaria al 19/02/2024**

ejecutados –en el Club de Madres Virgen de La Candelaria– posteriores al 26 de enero de 2024; con la participación –en representación de la Entidad– del Gerente Municipal; suscribiéndose el Acta n.° 001-2024-CG/GRMQ-SR (**Apéndice n.° 35**), conforme a las vistas fotográficas recabadas y adjuntas en la referida Acta, el tanque de agua fue instalado, según se muestra a continuación:

Al respecto, es preciso señalar que los trabajos y/o actividades de instalación de el tanque de agua Rotoplast de 1100 litros incluido los accesorios, fueron ejecutados luego de la inspecciones físicas efectuadas por el Equipo de recopilación de información de la Contraloría General de la República; sin embargo, estos trabajos y/o actividades no fueron verificados y/o supervisados por un Responsable técnico e Inspector; ya que, Nestor Benito Sosa Vera e Yvan Bladimir Mamani Ticona, responsable técnico e inspector, respectivamente, estuvieron solo hasta el 30 de diciembre de 2023; y posterior a ello, la Entidad no designó<sup>326</sup> a los profesionales que realicen las labores de Responsable técnico e Inspector, en vista de que los trabajos y/o actividades, en enero y febrero de 2024, continuaban ejecutándose.

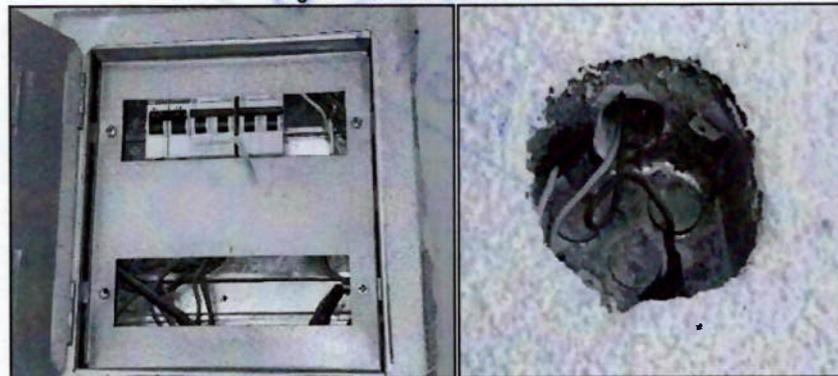
**Panel fotográfico n.° 29**  
**Cables de la Red de energía eléctrica en el Club de madres**  
**Virgen de Natividad al 25/01/2024**

Aunado a ello, se tiene las vistas fotográficas recabadas y adjuntas en el Acta n.° 003-2024-CG/GRMQ (**Apéndice n.° 67**), así como el Informe técnico n.° 001-2024-CG/GRMQ-MDT-AC-FTM-DAVD del 10 de junio de 2024 (**Apéndice n.° 5**), en la que se muestra que los cables de red de energía eléctrica existentes no fueron reemplazados y/o cambiados<sup>346</sup>, tal como se aprecia en las fotografías siguientes:

Por lo tanto, conforme a las vistas fotográficas mostradas y el Acta n.° 003-2024-CG/GRMQ (**Apéndice n.° 67**), **al 25 de enero de 2024** (fecha de la inspección física) y teniendo en consideración la vista fotográfica del folio 18 de la ficha técnica<sup>347</sup> (**Apéndice**

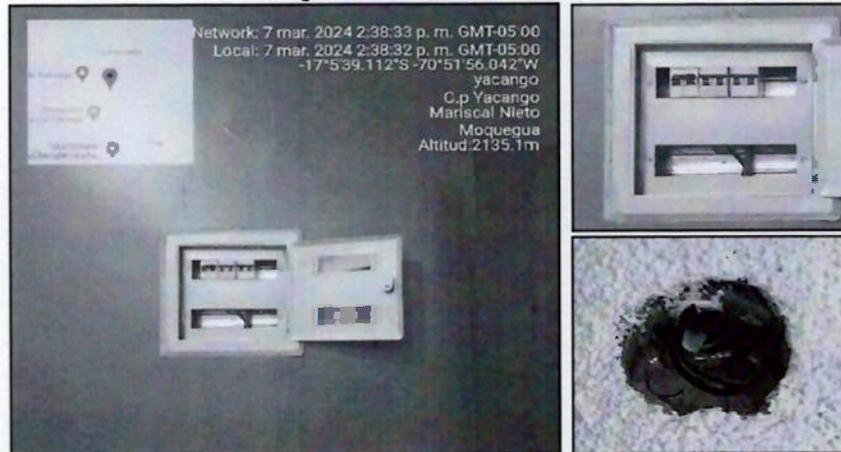
**Panel fotográfico n.º 30**  
**Cables de la Red de energía eléctrica en el Club de madres Virgen de Natividad al 07/03/2024**

Aunado a ello, se tiene las vistas fotográficas recabadas y adjuntas en el Acta n.º 002-2024-CG/GRMQ-SR (**Apéndice n.º 36**), en la que se muestra los nuevos cables y el tablero principal sin la señalización de riesgo eléctrico; siendo estas las siguientes:

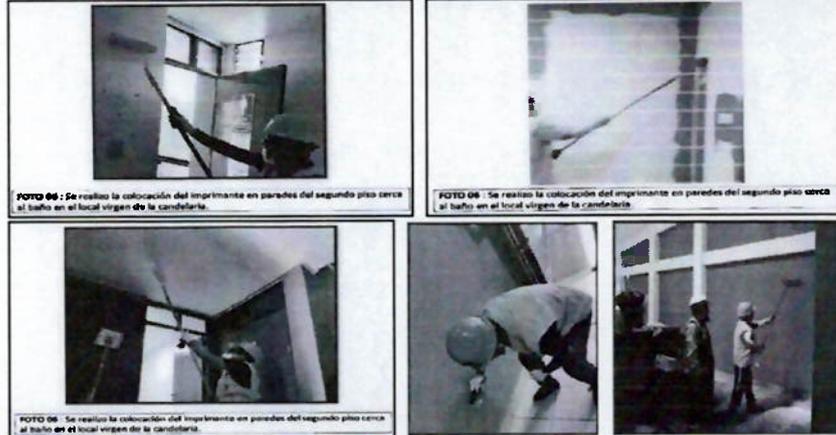
**Panel fotográfico n.° 31**

**Vistas fotográficas adjuntas en los Comprobantes de pago del personal obrero contratado**

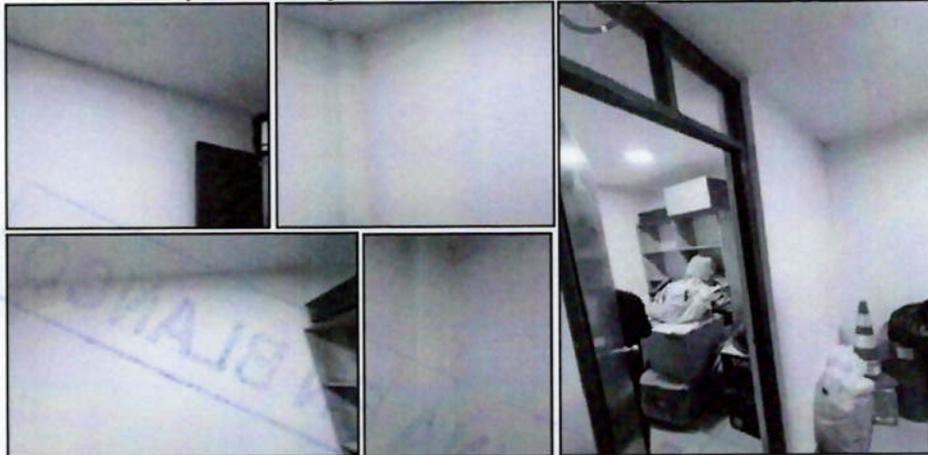
**Panel fotográfico n.° 33**

**Pintado de paredes del segundo sótano del Club de madres Virgen de la Candelaria**

Al respecto, es preciso señalar que los trabajos y/o actividades de pintado del ambiente denominado “*Deposito frio*” y los remates (acabados) que faltaban en los demás ambientes, fueron ejecutados después de las inspecciones físicas efectuadas por el Equipo de recopilación de información de la Contraloría General de la República; sin embargo, estos trabajos y/o actividades no fueron verificados y/o supervisados por un Responsable técnico e Inspector; ya que, Nestor Benito Sosa Vera e Yvan Bladimir Mamani Ticona, responsable técnico e inspector, respectivamente, estuvieron en funciones solo hasta el 30 de diciembre de 2023; y posterior a ello, la Entidad no designó<sup>404</sup> a los profesionales que realicen las labores de Responsable técnico e Inspector, en vista de que los trabajos y/o actividades, en enero y febrero de 2024, continuaban ejecutándose.

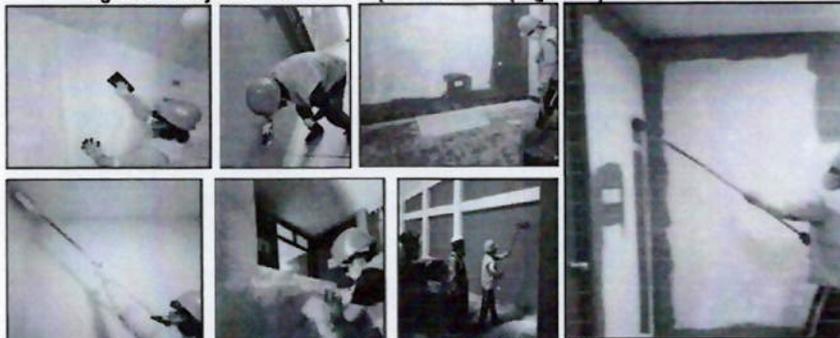
**Panel fotográfico n.° 34**

Vistas fotográficas adjuntas en los Comprobantes de pago del personal obrero contratado

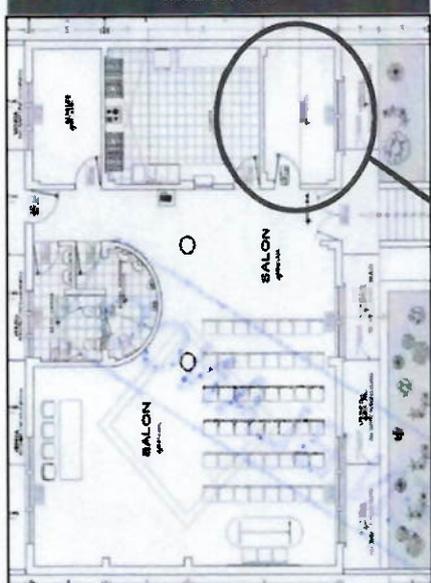
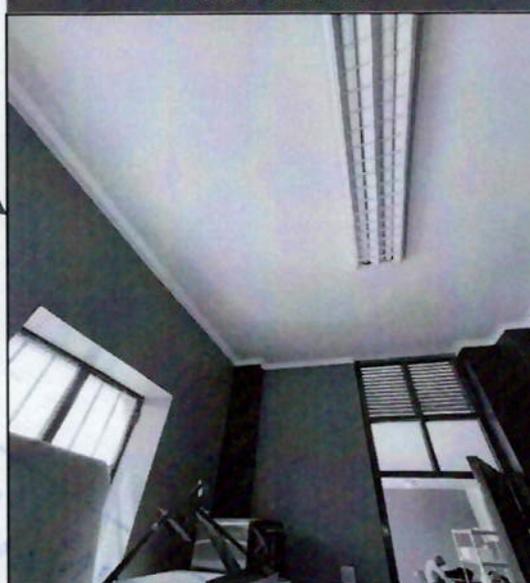
(...)  
1.3.- También se verificó que las partidas 03.02.01 "Pintado cielo raso" y 03.02.02 "Pintado en la pared" presentan acabados deficientes.  
(...)" (Énfasis agregado)

Vista fotográfica al 25 de enero de 2024, según el Acta n.° 003-2024-CG/GRMQ

Fuente: Plano de la ficha técnica (Apéndice n.° 7) de la Ficha de Mantenimiento y vista fotográfica del Acta n.° 003-2024-CG/GRMQ de 25 de enero de 2024 (Apéndice n.° 67).  
Elaborado por: Comisión Auditora.

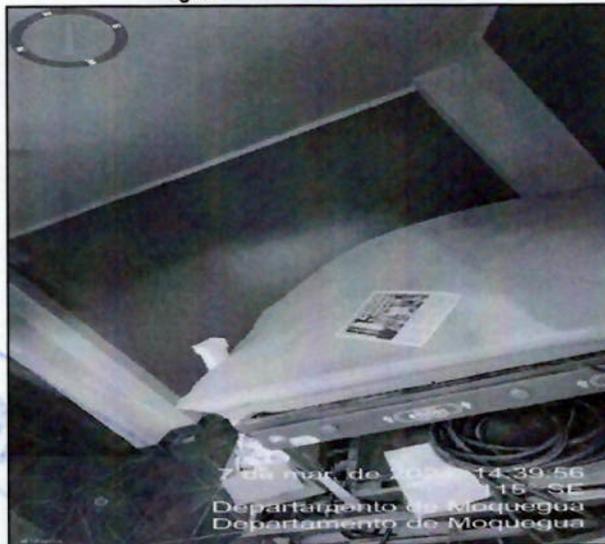
Fuente: Vista fotográfica del Acta n.º 002-2024-CG/GRMQ-SR de 7 de marzo de 2024 (Apéndice n.º 36).  
Elaborado por: Comisión Auditora.
