**INFORME DE AUDITORÍA**  
**N° 025-2024-2-2362-AC**

**AUDITORÍA DE CUMPLIMIENTO**  
**MUNICIPALIDAD DISTRITAL DE TORATA**  
**TORATA, MARISCAL NIETO, MOQUEGUA**

**“FICHA TÉCNICA: MANTENIMIENTO DE  
INFRAESTRUCTURA DE LOCALES DE USO MÚLTIPLE;  
VIRGEN DE LA CANDELARIA (CERCADO TORATA) Y  
VIRGEN DE NATIVIDAD (CP YACANGO) DEL DISTRITO  
DE TORATA, MARISCAL NIETO, MOQUEGUA”**

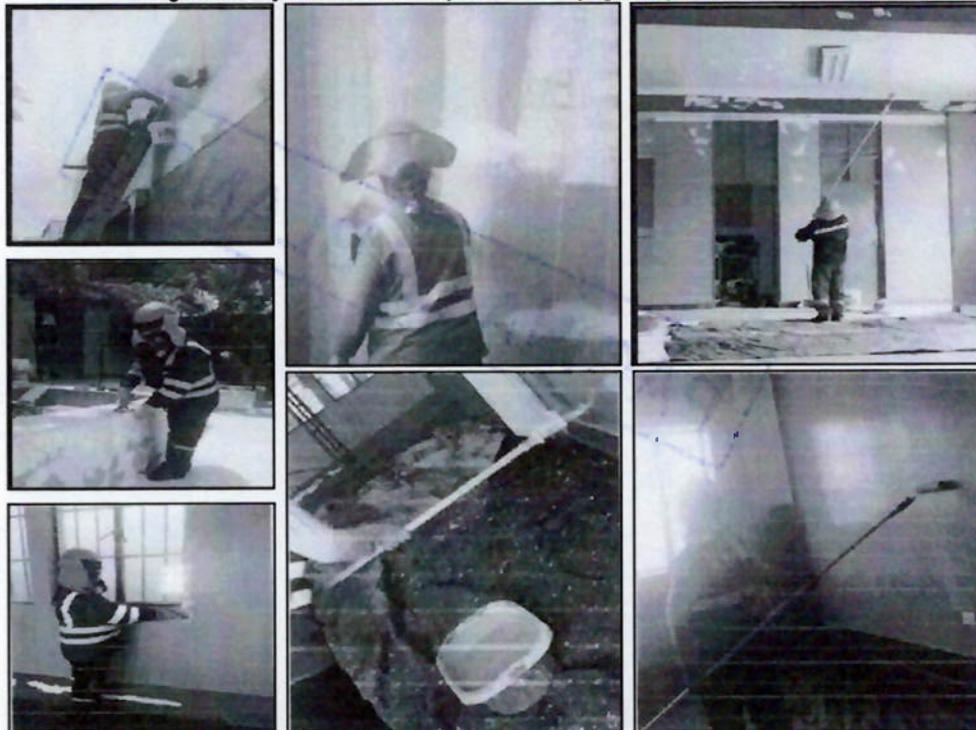
**Panel fotográfico n.° 37**

**Vistas fotográficas adjuntas en los Comprobantes de pago del personal obrero contratado**

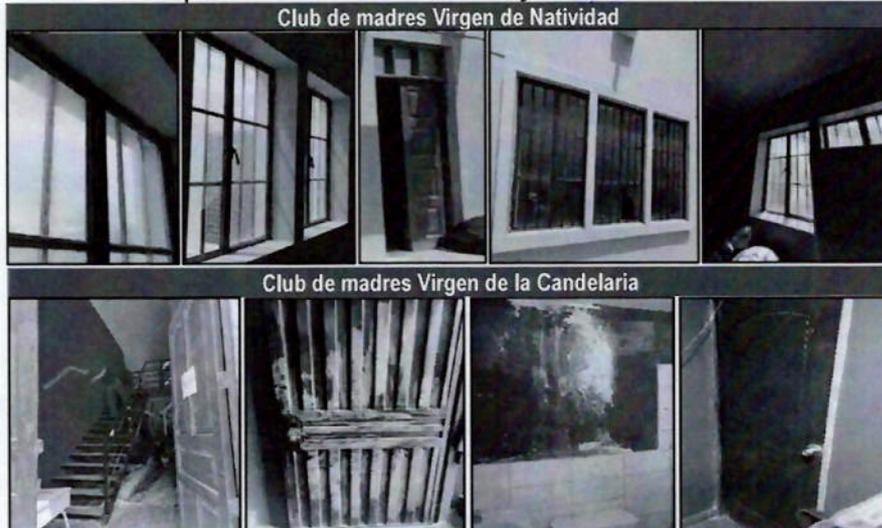
**Panel fotográfico n.° 38**  
Inspección física realizada los días 25 y 26 de enero de 2024  
Club de madres Virgen de Natividad

Aunado a ello, se tiene las vistas fotográficas y videos recabados y adjuntos en las Actas n.°s 003-2024-CG/GRMQ (Apéndice n.° 67) y 005-2024-CG/GRMQ (Apéndice n.° 33), en las que se aprecia que al 25 y 26 de enero de 2024, aún no se había realizado la totalidad del rasqueteo y pintado de paredes, cielo rasos y puertas, tampoco las actividades de limpieza de vidrios y reposición de cortinas, según se muestra a continuación:
