**INFORME DE HITO DE CONTROL  
N° 018-2025-OCI/5347-SCC**

**“REPARACIÓN DE ESPACIO DEPORTIVO ABIERTO,  
ESPACIO DE RECREACIÓN PASIVA, INSTALACIONES  
EXTERIORES DE SERVICIOS BÁSICOS Y SERVICIOS  
HIGIÉNICOS Y/O VESTIDORES; ADEMÁS DE OTROS  
ACTIVOS EN EL(LA) IE SEÑOR DE LOS MILAGROS –  
MOQUEGUA DISTRITO DE MOQUEGUA, PROVINCIA  
MARISCAL NIETO, DEPARTAMENTO MOQUEGUA”**

**HITO DE CONTROL N° 6 – EJECUCIÓN FÍSICA DE LA  
IOARR A MARZO 2025**

**MOQUEGUA, 31 DE MARZO DE 2025**

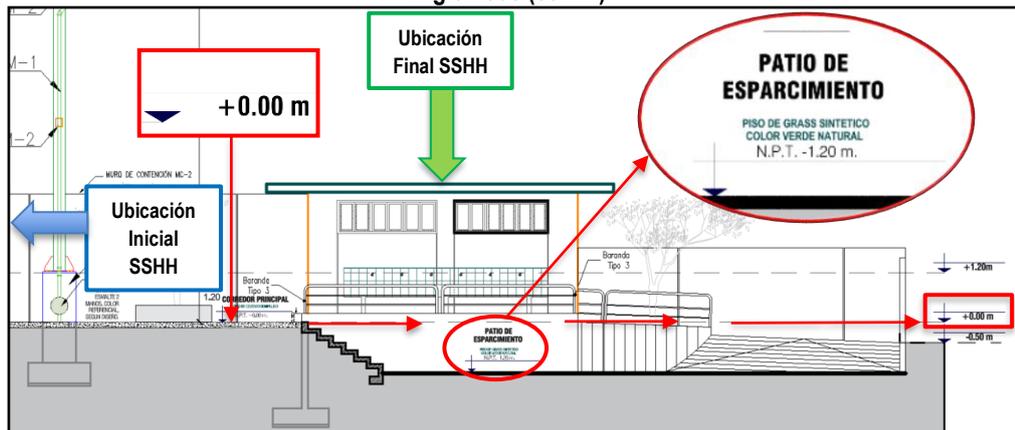
**Imagen n.º 1**  
**Desnivel de - 1,20 metros entre la ubicación primigenia y actual del ambiente de servicios higiénicos (ss.hh.)**

En principio, es importante señalar que los servicios higiénicos (ss. hh.) inicialmente estaban proyectados en una zona del patio principal, frente al campo deportivo multiusos, con un nivel de piso terminado de 0,00 m. Sin embargo, tras la modificación presupuestal n.º 02<sup>3</sup>, se ubicó el ambiente de los servicios higiénicos a una zona con un desnivel de -1,20 m, es decir, por debajo del nivel original del patio principal, como se observa a continuación:

Fuente: Plano de Arquitectura C-1 Elevación y Corte Generales.

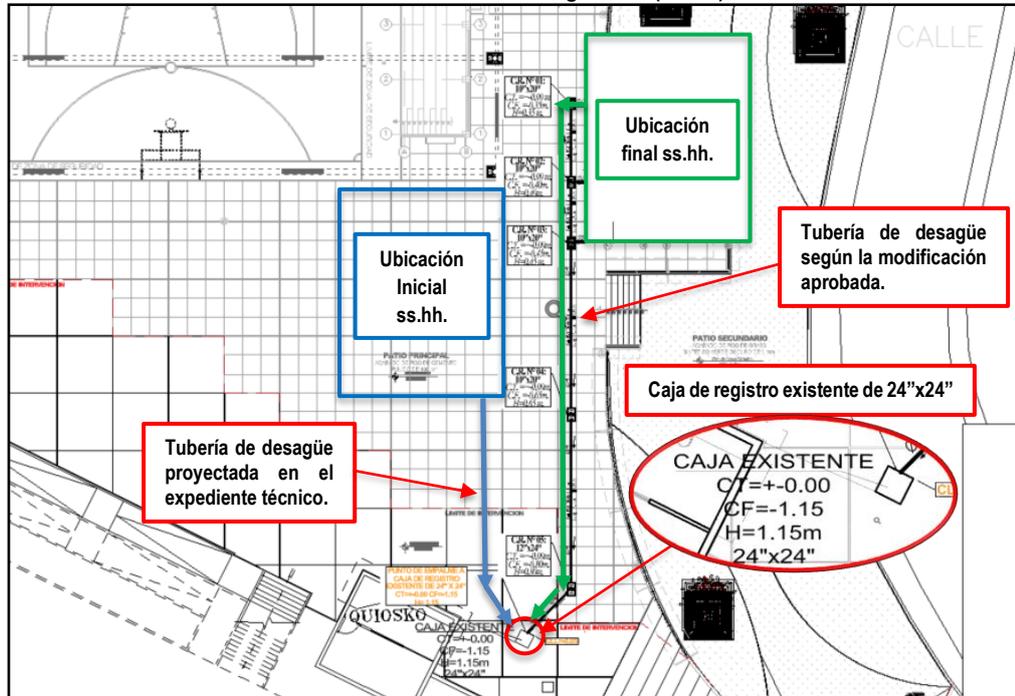
**Imagen n.º 2**  
**Distancia entre la caja de registro existente hacia la antigua y nueva ubicación del ambiente de servicios higiénicos (ss.hh.)**

1. El riesgo de fugas de agua de las tuberías de los sistemas de agua y desagüe, proyectados en la caminería frontal, pudieron ser mitigadas con las pruebas de control de calidad respectivas (pruebas hidrostáticas y de estanqueidad).
2. Se argumentó que la reubicación optimizaría la distancia de las redes de desagüe hacia la caja de registro existente de 24”x24”; sin embargo, esta afirmación no es cierta, ya que la nueva ubicación de los servicios higiénicos se encuentra más alejada de la caja de registro existente, lo cual puede corroborarse en la siguiente imagen:

Fuente: Plano de Instalaciones Sanitarias IS-DE-01 Redes Exteriores de Desagüe.  
Elaborado: Comisión de control.

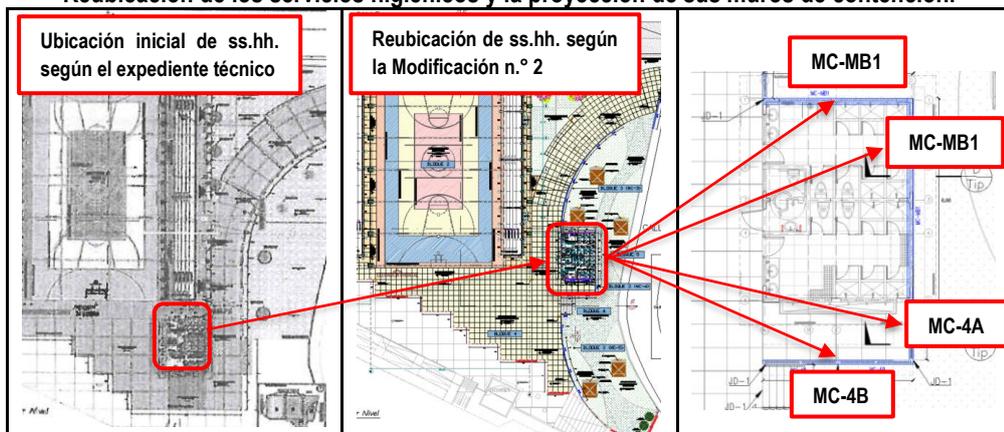
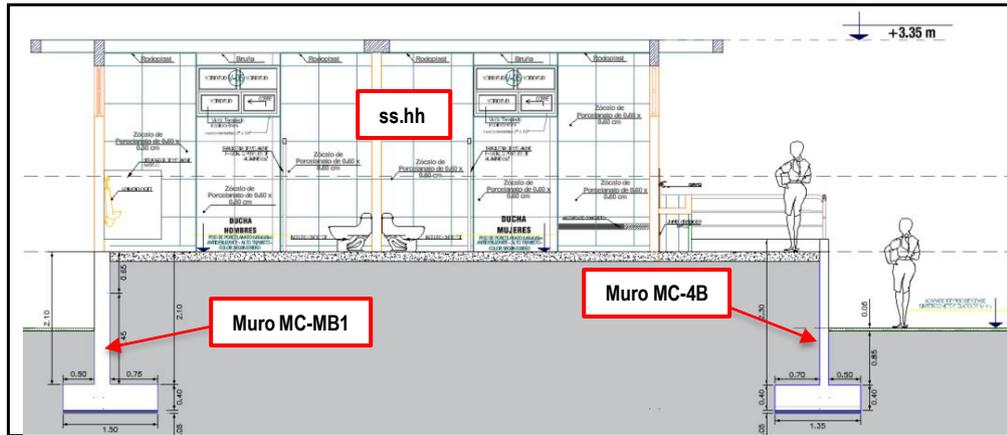
**Imágenes n.os 3, 4, 5 y 6**  
**Reubicación de los servicios higiénicos y la proyección de sus muros de contención.**

Así entonces, como resultado de esta modificación, fue necesario proyectar y construir muros de contención y rellenos controlados en la nueva ubicación del ambiente de los servicios higiénicos, dada la diferencia de nivel de 1,20 m, lo cual requería garantizar la estabilidad del relleno controlado, como se puede observar en las siguientes imágenes:

Fuente: Plano de Arquitectura PG-01 Planimetría General, Plano de Estructuras E-11-D Planta, Cortes y Elevaciones Generales.  
Elaborado: Comisión de control.

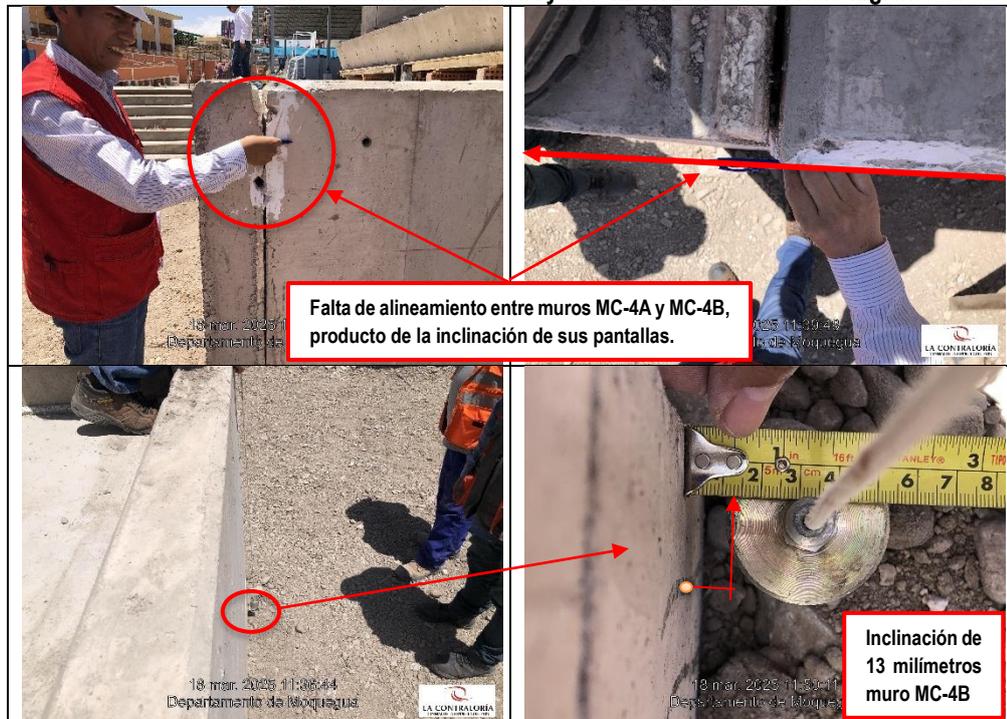
#### Registro fotográfico n.° 1

Sobre el particular, la comisión de control, durante la inspección física realizada el 18 de marzo de 2025, advirtió que los muros de contención, específicamente los tipos MC-4A y MC-4B, presentan una inclinación de sus pantallas, conforme se detalla en el acta de inspección n.° 008-2025-GRM/OCI-CUI 2539348 de 18 de marzo de 2025, según el siguiente detalle e imagen:

#### Inclinación de muros de sostenimiento MC-4A y MC-4B en zona de servicio higiénicos.

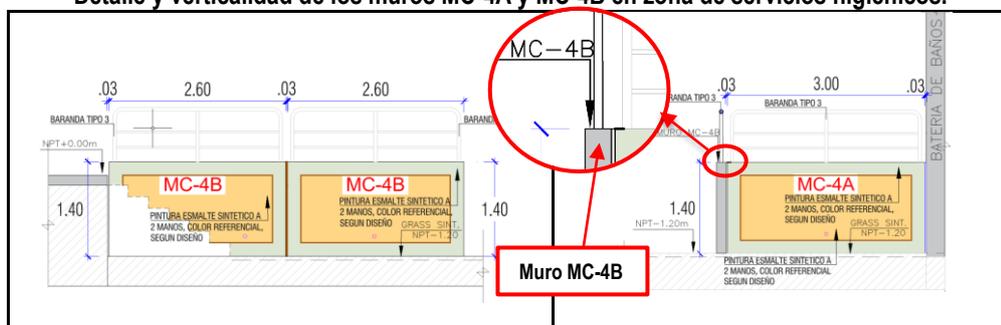
**Imágenes n.ºs 7 y 8**  
**Detalle y verticalidad de los muros MC-4A y MC-4B en zona de servicios higiénicos.**

De acuerdo a lo indicado en el plano de arquitectura B3-02 (Muros de Contención MC-3/MC-4/MC-5/MC-MB1), los muros MC-4A y MC-4B deben cumplir con la verticalidad, conforme de observa en las siguientes imágenes:

Fuente: Plano de arquitectura B3-02 Muros de Contención MC-3/MC-4/MC-5/MC-MB1.

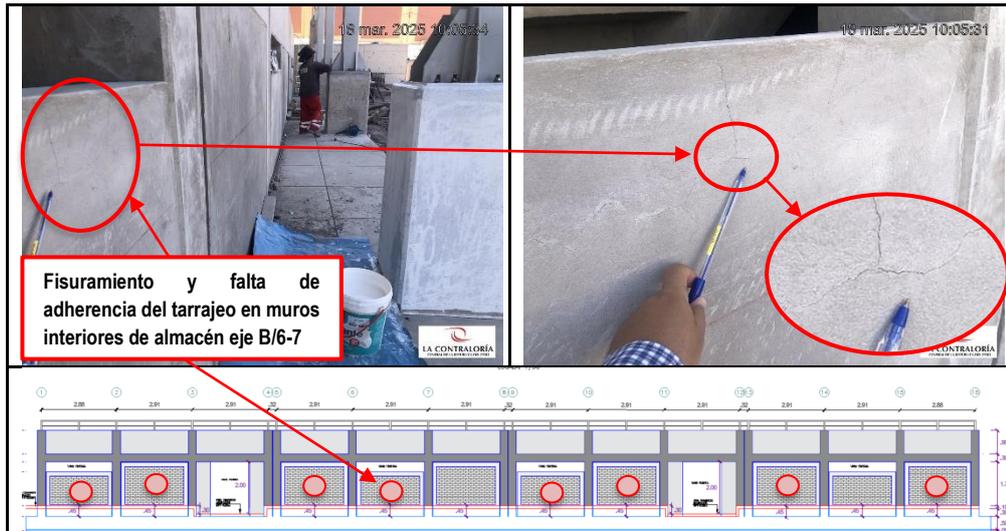
**Registro fotográfico n.º 2**

Durante la visita de inspección del 18 de febrero de 2025, la comisión de control advirtió diversas deficiencias, especialmente en relación a la aparición de fisuras y la falta de adherencia del tarrajeo en las superficies de los muros exteriores e interiores del almacén ubicado en la parte inferior de las graderías del campo deportivo multiusos, tal como se detalla en el acta de inspección<sup>8</sup> correspondiente y conforme se aprecia en el siguiente registro fotográfico:

**Fisuras y falta de adherencia del tarrajeo de superficies en el ambiente de almacén (ubicado debajo de las graderías del campo deportivo multiusos)**

**Fisuramiento y falta de adherencia del tarrajeo en muros interiores de almacén eje B/6-7**

En relación a las deficiencias por fisuras y falta de adherencia en el tarrajeo, estas podrían ser atribuibles a una deficiente práctica por parte del personal obrero (operario albañil) o, igualmente, a la mala calidad del agregado, específicamente la arena fina, lo cual podría corroborarse con ensayos de calidad según lo establece la normativa vigente.

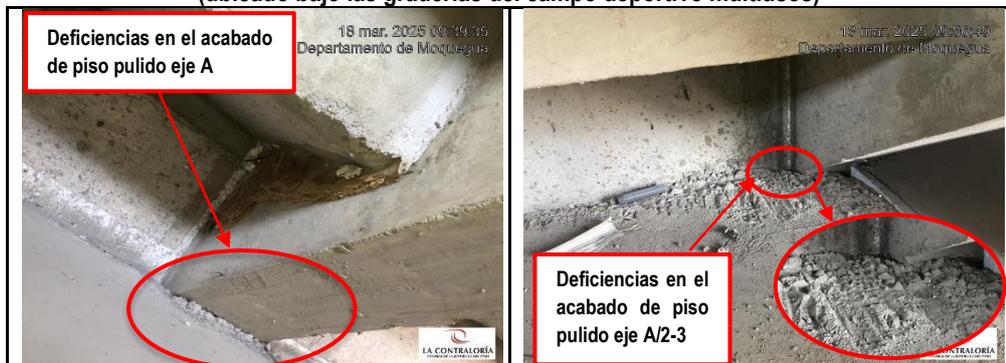
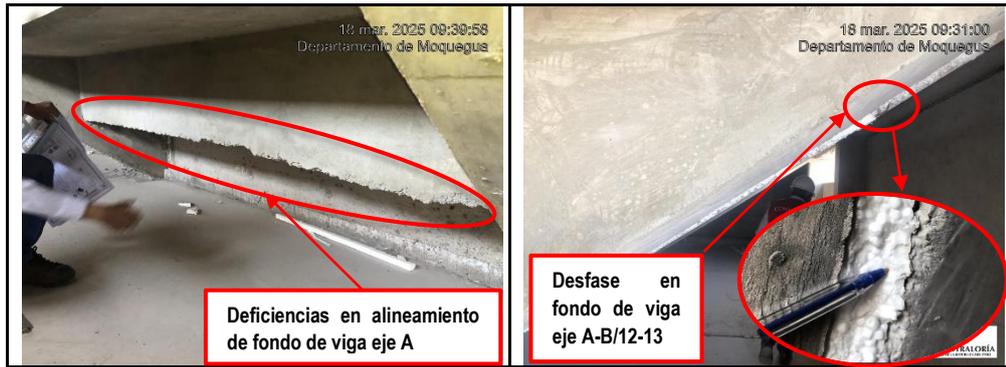
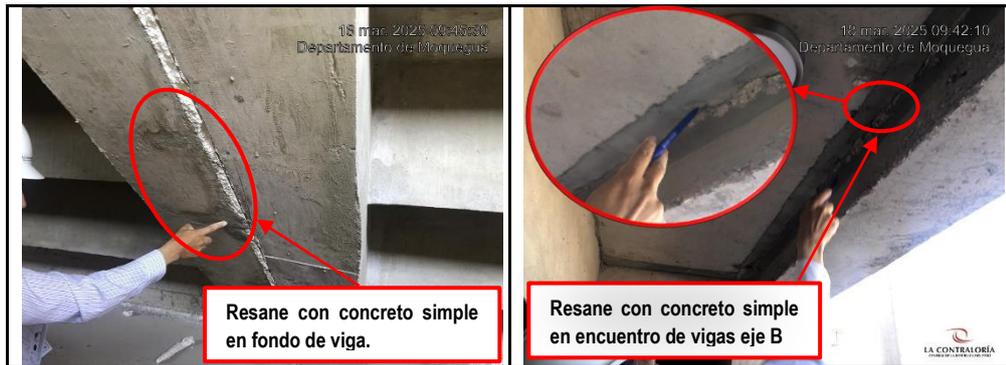
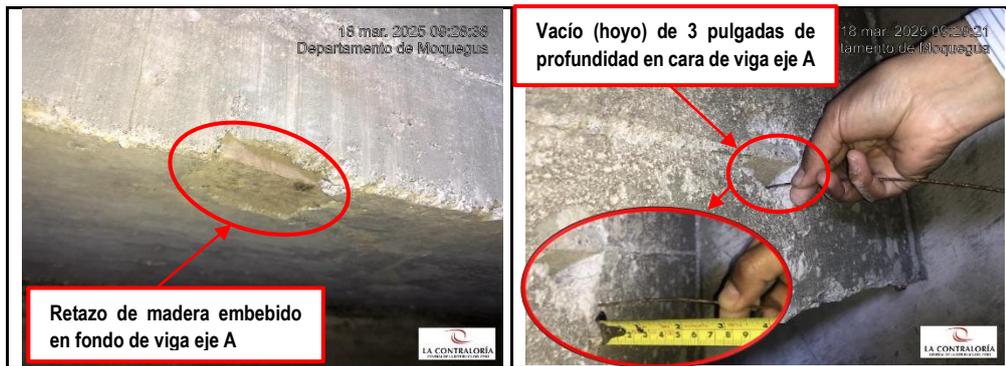
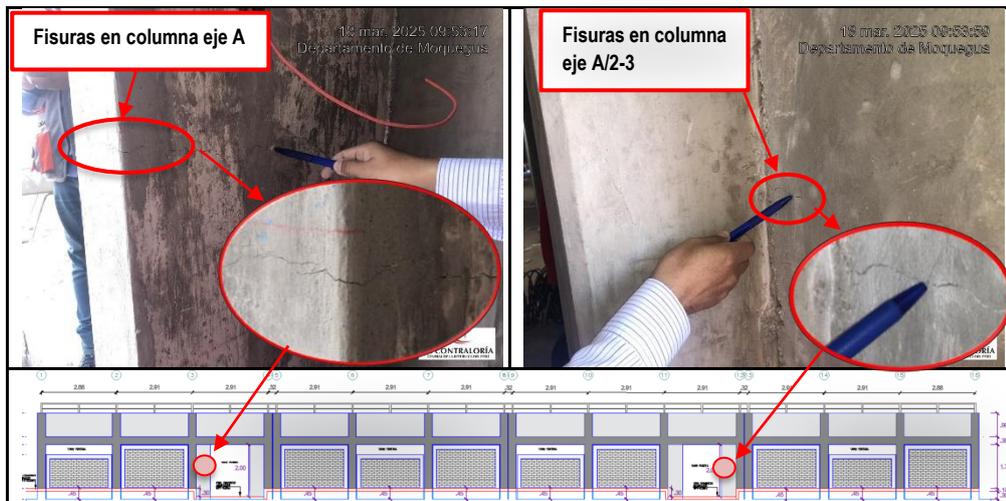
**Registro fotográfico n.° 3**  
**Otras deficiencias encontradas en el ambiente de almacén**  
**(ubicado bajo las graderías del campo deportivo multiusos)**

Además, en este mismo ambiente de almacén se evidenciaron otras deficiencias, tales como resanes de concreto simple en las vigas, aparición de fisuras superficiales en columnetas laterales de las puertas de ingreso al almacén, problemas en el acabado del piso (piso pulido de concreto), falta de uniformidad en el alineamiento en fondo de vigas, entre otros. Estas deficiencias también se describen en el acta de inspección<sup>9</sup> del 18 de marzo de 2025 y se aprecian en el siguiente registro fotográfico:

(...)  
Se encontró fisuras horizontales en las columnetas laterales de la puerta tipo 2 eje B tramo 3-4 (...). Según lo indicado por el R.O. el piso de la gradería es de piso pulido; sin embargo, se registra deficiencias en el acabado del mismo sobre todo en los ejes 2-3 con el eje A, lo mismo se evidencia a lo largo del eje A en la zona de los encuentros con las vigas. (...) Se ha observado falta de alineamiento en el fondo de vigas en el eje 12 y 13 con A y B.  
(...)"

**Deficiencias en el acabado de piso pulido eje A**

**Deficiencias en el acabado de piso pulido eje A/2-3**

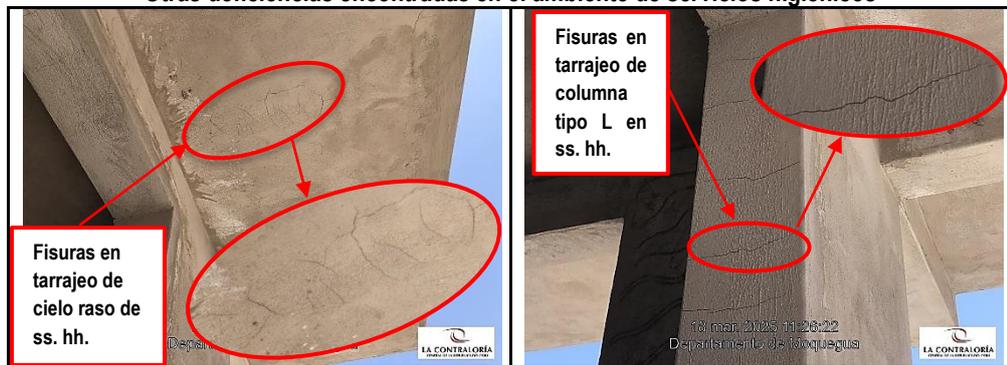
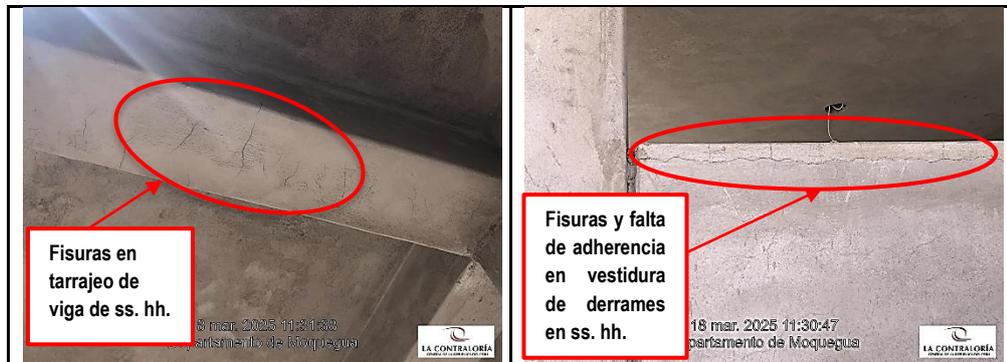
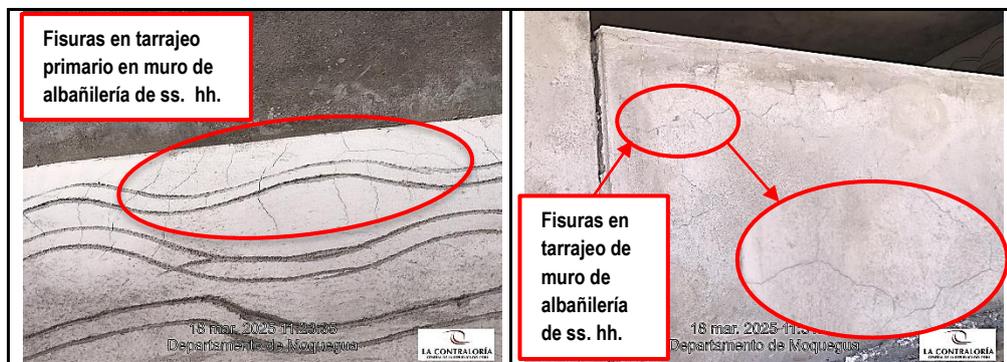
**Registro fotográfico n.º 4**  
**Otras deficiencias encontradas en el ambiente de servicios higiénicos**

Aunado a lo antes señalado, la comisión de control, durante la misma inspección física realizada el 18 de marzo de 2025<sup>10</sup>, también advirtió deficiencias en la adherencia del tarrajeo en las superficies de los muros de albañilería, cielo raso y otros elementos estructurales y de arquitectura, en los ambientes de los servicios higiénicos, según el siguiente detalle e imágenes:

Se aprecia la falta de adherencia del tarrajeo en muros, cielo raso, columnas, vigas; esto se viene apreciando en el interior y exterior de la batería de baños; también se observó en vestidura de derrames. (...)”.

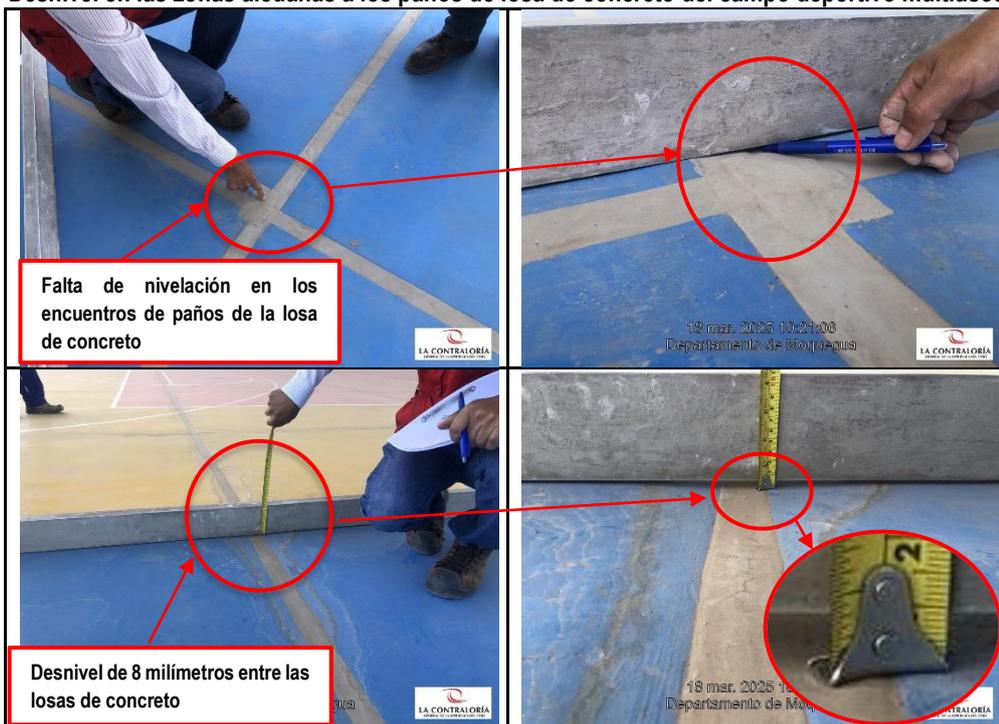
**Registro fotográfico n.º 5**

*“(...) Se viene observando desniveles entre los paños del campo deportivo multiuso (se toman registros fotográficos), se registran en la zona de juntas desniveles entre 8 a 9 mm aproximadamente; se nota evidencia de acumulación de agua. Se ha observado también deficiencias en la pintura de los paños (...)”*

**Desnivel en las zonas aledañas a los paños de losa de concreto del campo deportivo multiusos**

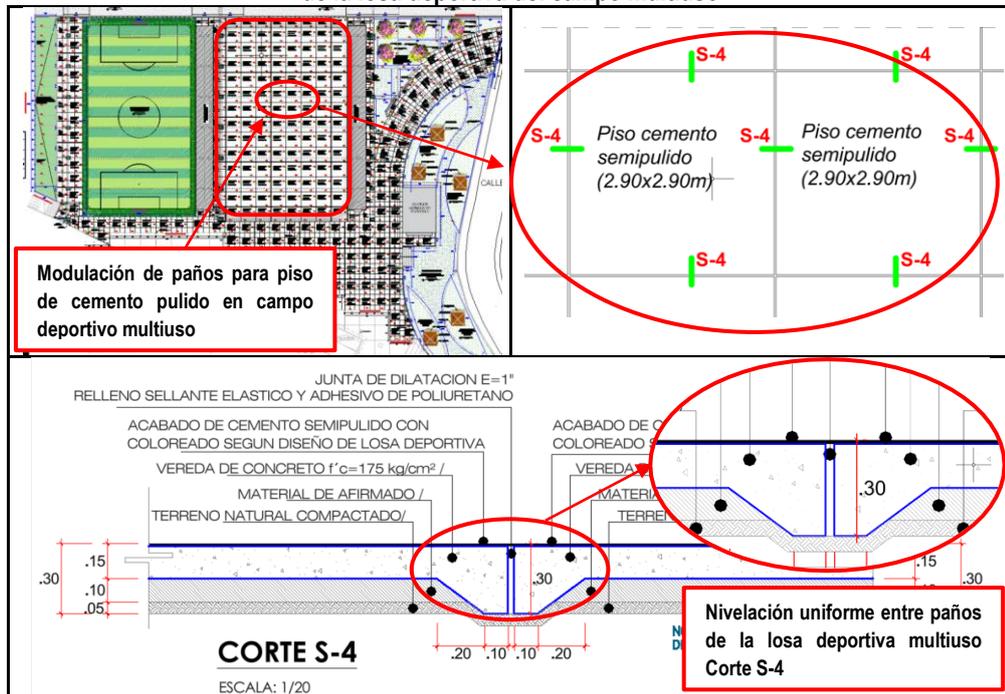
**Imágenes n.ºs 9, 10 y 11**  
**Detalle de alineamiento y nivelación entre los paños de concreto**  
**de la losa deportiva del campo multiuso**

Fuente: Plano de Arquitectura DE-05 "Detalle de pisos".

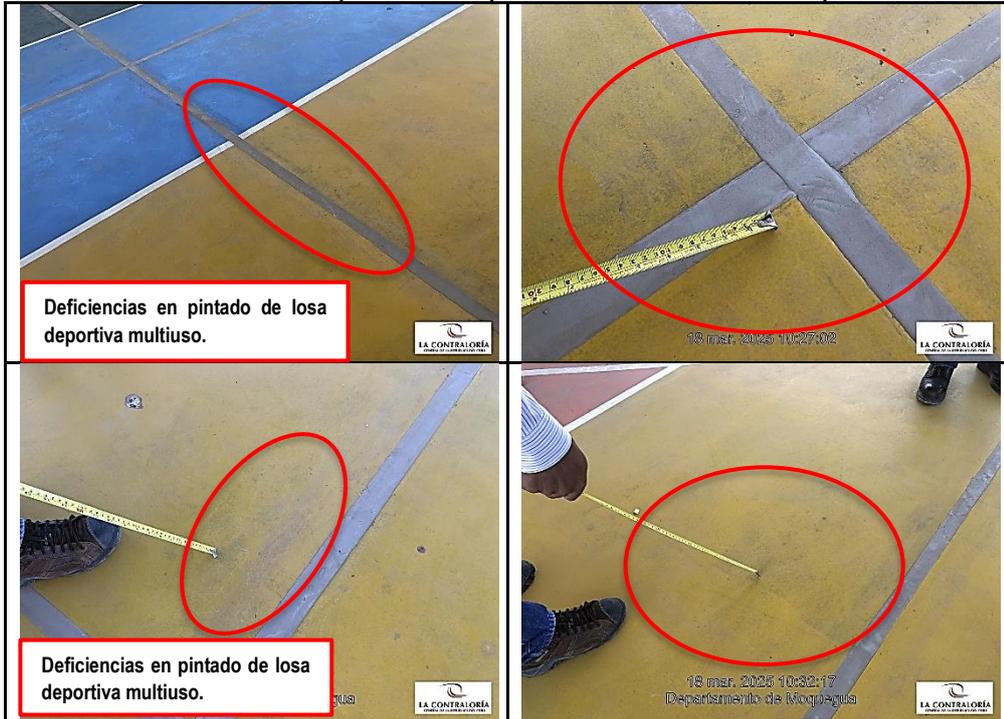
**Registro fotográfico n.º 6**

Por otro lado, la comisión de control advirtió deficiencias en el pintado de los paños de la losa de concreto del campo multiusos debido a que existe diferencias en la coloración en algunos sectores (no existe uniformidad en la aplicación de la capa de pintura), lo cual también incumple con los numeral 5.1 y 52 de la norma citada en el párrafo anterior, conforme lo podemos apreciar en las siguientes imágenes:

**Diferencias de coloración en la pintura de los paños de concreto de la losa deportiva multiusos**

Deficiencias en pintado de losa deportiva multiuso.

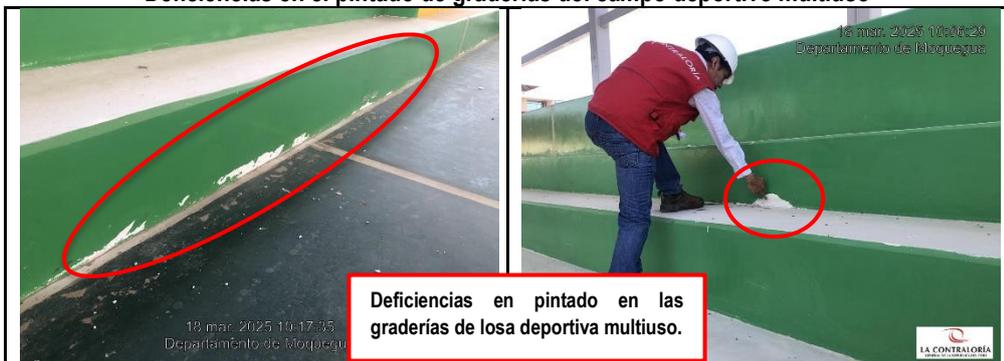
**Registro fotográfico n.º 7**

Durante la inspección realizada el 18 de marzo de 2025, la comisión de control advirtió deficiencias en el pintado de las graderías del campo deportivo multiusos, en donde se advirtió desprendimiento de la pintura en varias zonas de la gradería, así como en la parte baja de la misma (colindante con el piso de concreto), conforme se aprecia a continuación:

**Deficiencias en el pintado de graderías del campo deportivo multiuso**

Deficiencias en pintado en las graderías de losa deportiva multiuso.

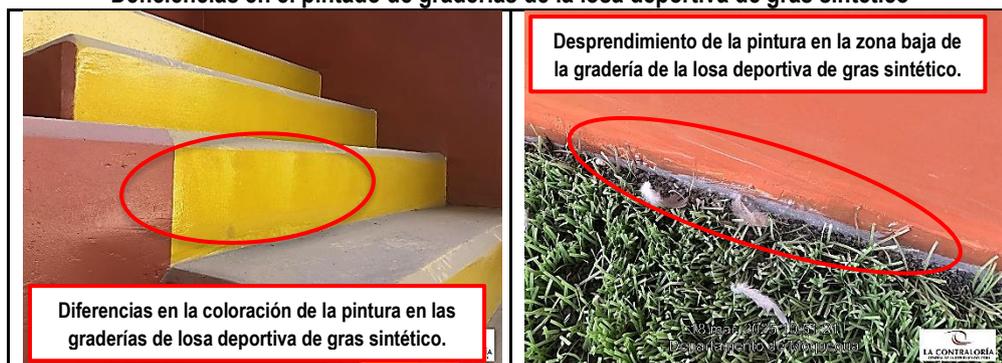
**Registro fotográfico n.º 8**  
**Deficiencias en el pintado de graderías de la losa deportiva de gras sintético**

Asimismo, se observa deficiencias en el pintado de graderías del campo deportivo de gras sintético debido a que existen diferencias de color en algunos sectores y desprendimiento de

*“(…) Se observa en el campo deportivo de grass sintético se advierte que la pintura de color amarillo (graderías de circulación) no es uniforme lo cual amerita la aplicación de una capa adicional de pintura incrementando los costos que ello signifique. También se observó en la parte baja de la misma gradería deficiencias en el pintado en la zona de encuentro con el gras sintético (…)”*

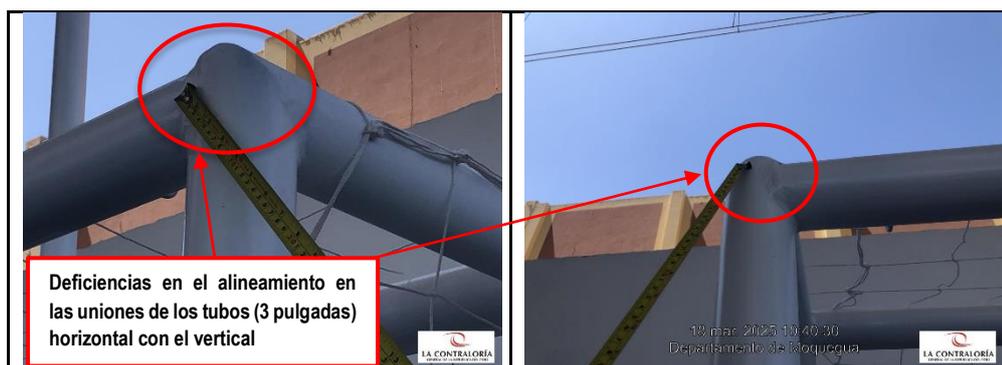
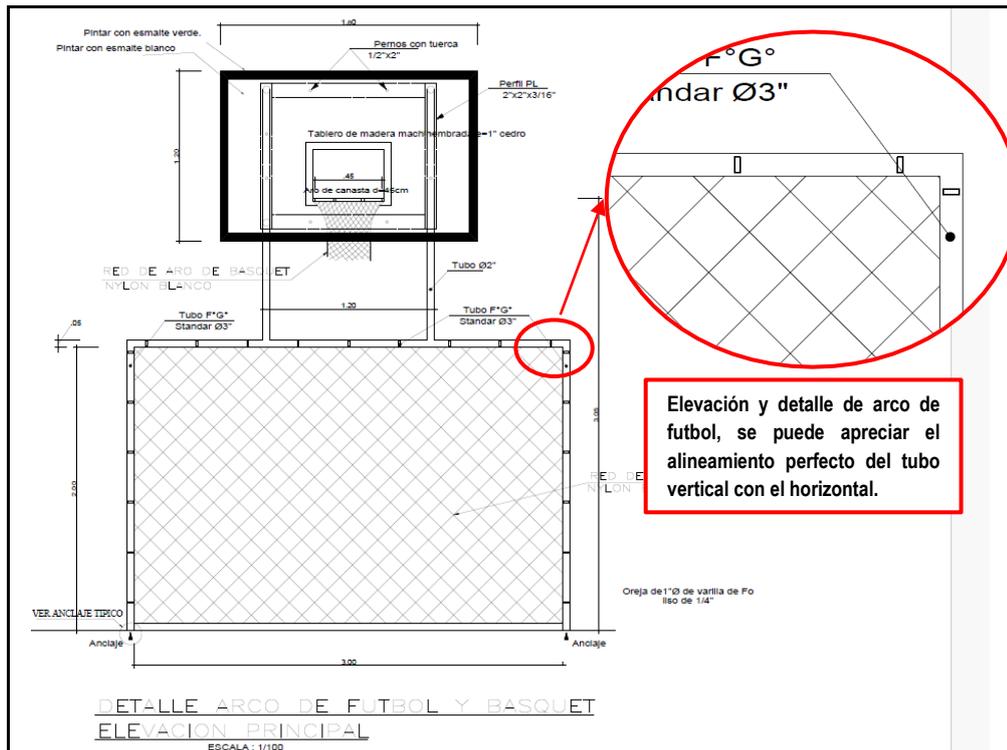
**Registro fotográfico n.° 9 e imagen n.° 12**  
**Deficiencias en las uniones de los tubos metálicos de 3 pulgadas en los arcos de futbol.**

Durante la inspección realizada el 18 de marzo de 2025, la comisión de control advirtió deficiencias en las uniones de los tubos metálicos de los arcos de futbol tanto del campo deportivo multiusos como del campo deportivo de gras sintético, conforme se registró en el acta de visita de inspección n.° 008-2025-GRM/OCI-CUI 2539348 y se aprecia en el siguiente registro fotográfico:

*“(...) En cuanto a la carpintería metálica en este caso el arco de futbol no se ha realizado control de espesores en la pintura, también se observan imperfecciones visuales de soldadura en las juntas de los tubos en los arcos de futbol; así mismo imperfecciones en el alineamiento de las uniones entre tubo y tubo del arco de futbol (...)”*

Fuente: Acta de inspección n.º 008-2025-GRM/OCI-CUI 2539348 de 18 de marzo de 2025 y plano de Arquitectura DE-03 Detalle de losa deportiva multiuso.

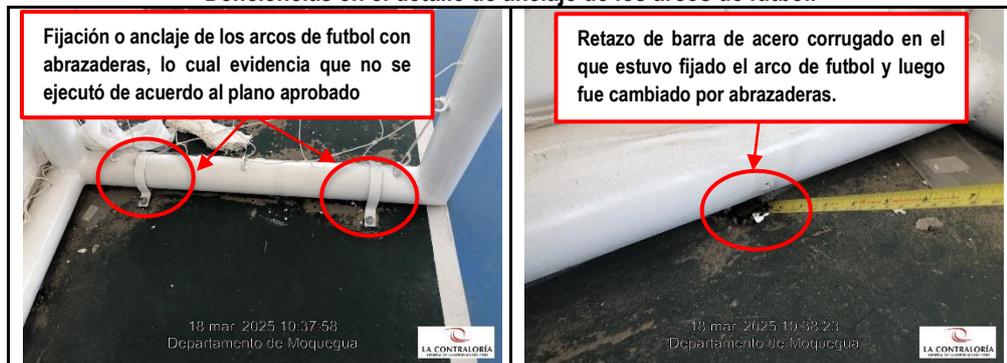
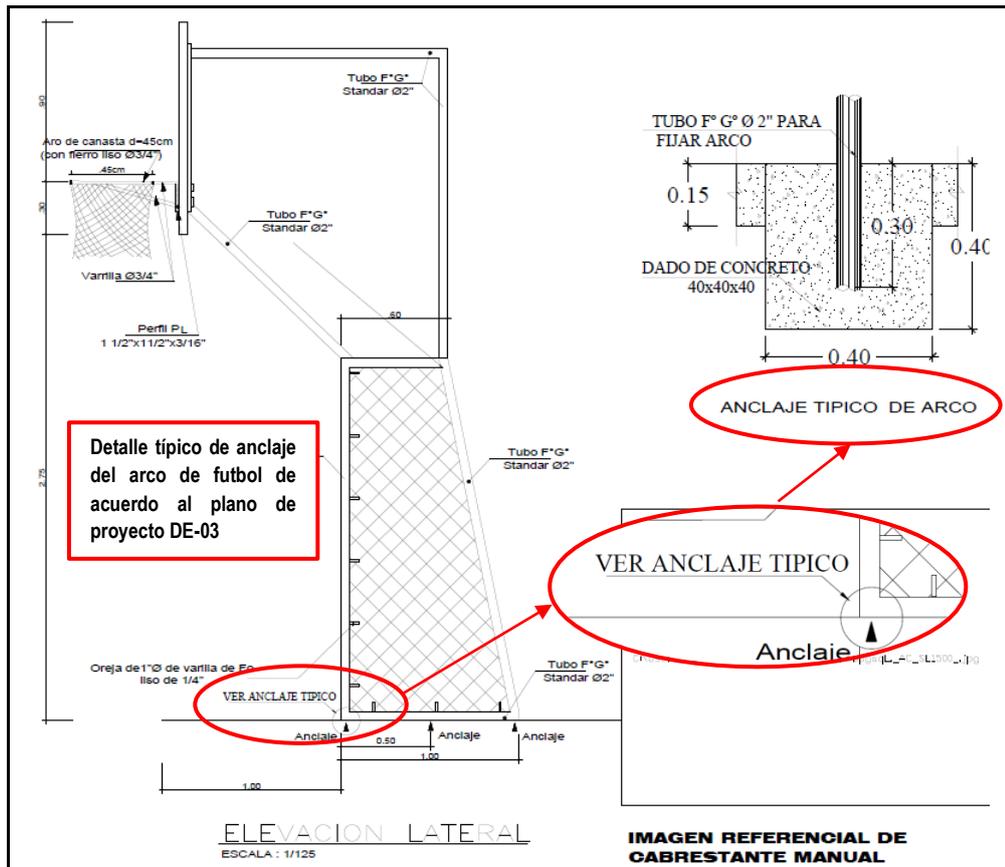
**Registro fotográfico n.º 10 e imagen n.º 13**  
**Deficiencias en el detalle de anclaje de los arcos de futbol.**

Así mismo, se observó que no se viene cumpliendo con el anclaje especificado en el plano DE-03, como se evidencia en las siguientes imágenes:

Fuente: Acta de inspección n.° 008-2025-GRM/OCI-CUI 2539348 de 18 de marzo de 2025 y plano de Arquitectura DE-03 Detalle de losa deportiva multiuso bloque 02.

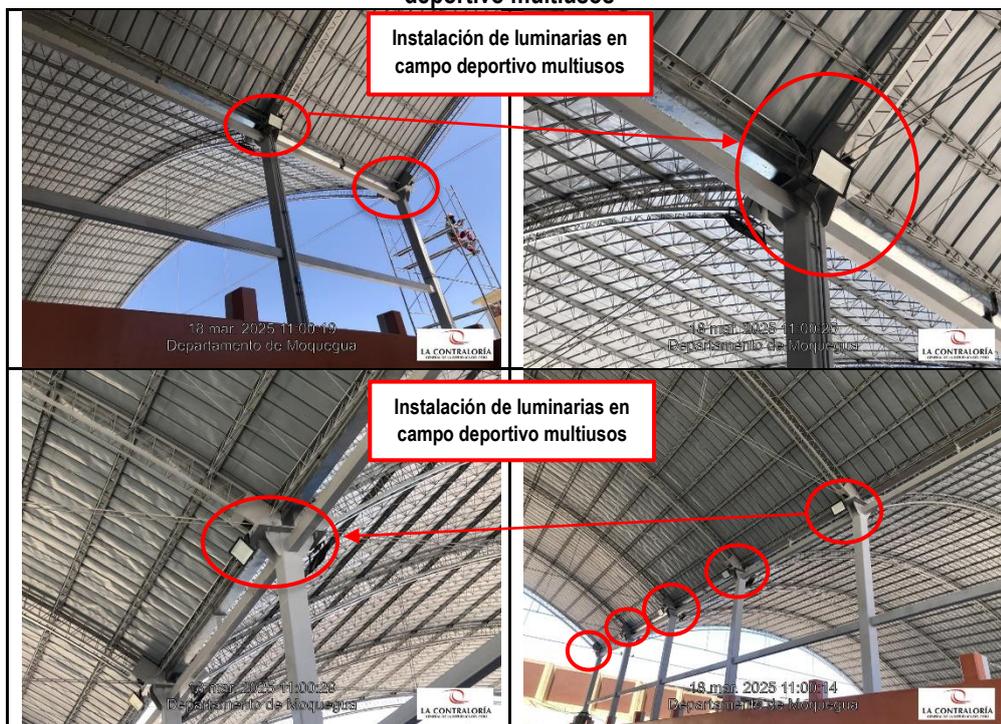
**Registro fotográfico n.º 11**  
**Instalación de luminarias en la cobertura de los campos de fútbol de gras sintético y campo deportivo multiusos**

*“(…) En los dos campos deportivos, se aprecia que se encuentran instalados los artefactos eléctricos para la iluminación, por tanto, se le solicitó al residente las pruebas de control de calidad del cableado; sin embargo, el residente de obra manifiesta que recién se viene realizando el requerimiento de servicio para estos controles de calidad, indicando que planean efectuar estas pruebas de manera conjunta cuando culminen las instalaciones eléctricas (…).”*

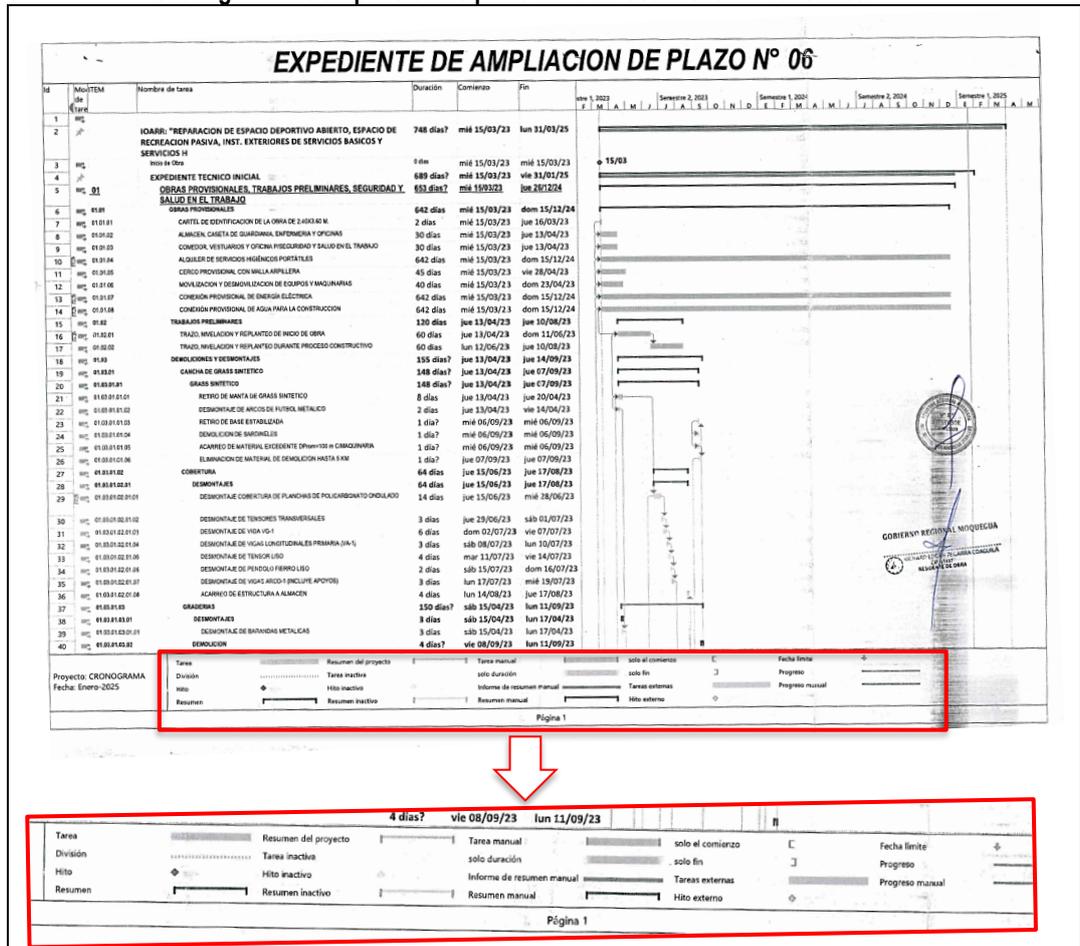
**Imagen n.º 14**  
**Cronograma de ampliación de plazo n.º 6 no establece la ruta crítica**

Fuente: Resolución Gerencial Regional n.º 20-2025-GR.MOQ/GGR.GRI de 31 de enero de 2025.

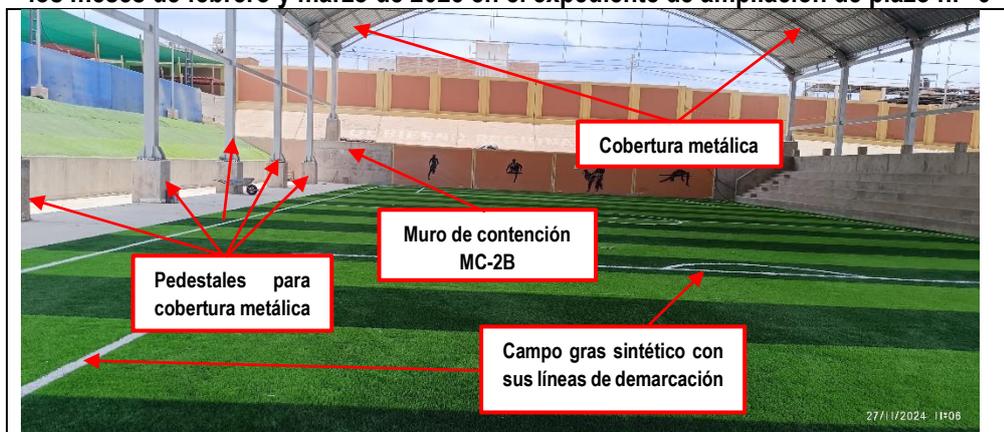
**Registro fotográfico n.º 12**  
**Partidas ya ejecutadas antes del hito de control n.º 5 y que fueron programadas para los meses de febrero y marzo de 2025 en el expediente de ampliación de plazo n.º 6**

Como podemos apreciar en esta imagen de 27 de noviembre de 2024, el campo deportivo de Grass sintético ya se encontraba instalado, por lo que ya se habían ejecutado los trabajos de relleno con suelo - cemento, excavación de zanjas para los pedestales y hasta se había instalado la cobertura metálica de este campo deportivo, así como el gras sintético con sus líneas demarcatorias.

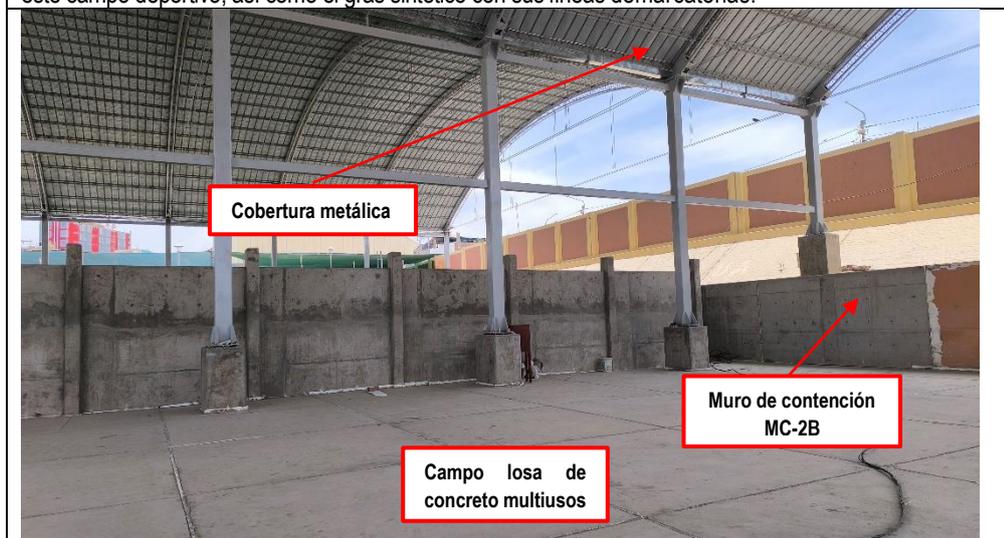
Como podemos apreciar en esta imagen de 27 de noviembre de 2024 el campo deportivo multiusos ya se encontraba construido, por lo que ya se habían ejecutado los trabajos de relleno con suelo - cemento, trabajos de rellenos en muro de contención el cual ya se encontraba ejecutado y del mismo modo ya se encontraba instalada la cobertura metálica de este campo deportivo, quedando pendiente los trabajos de pintura.

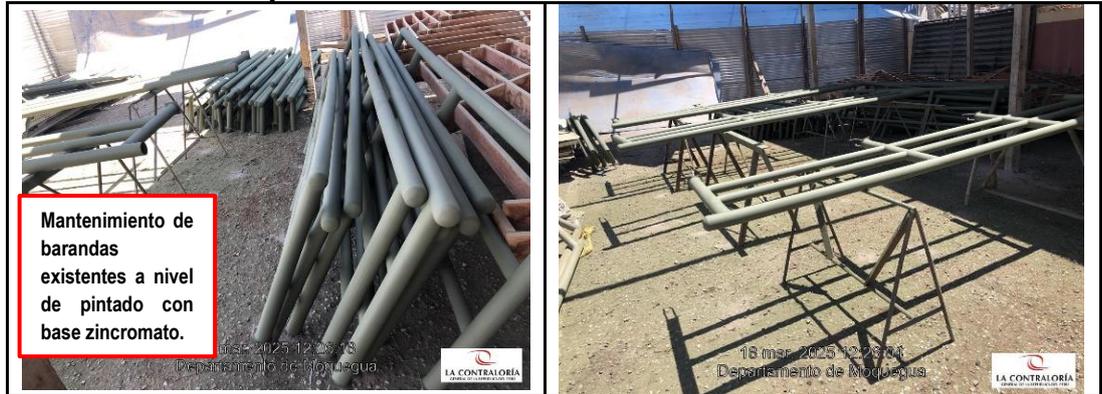
**Registro fotográfico n.º 13**  
**Trabajos realizados en las barandas metálicas existentes**

Por lo que, como se puede apreciar en las imágenes precedentes, se vienen desarrollando trabajos sobre las barandas metálicas existentes, cuando en el expediente técnico aprobado y sus modificatorias establece que se deberán fabricar nuevas barandas metálicas (suministro e instalación), como lo podemos ver en las siguientes imágenes

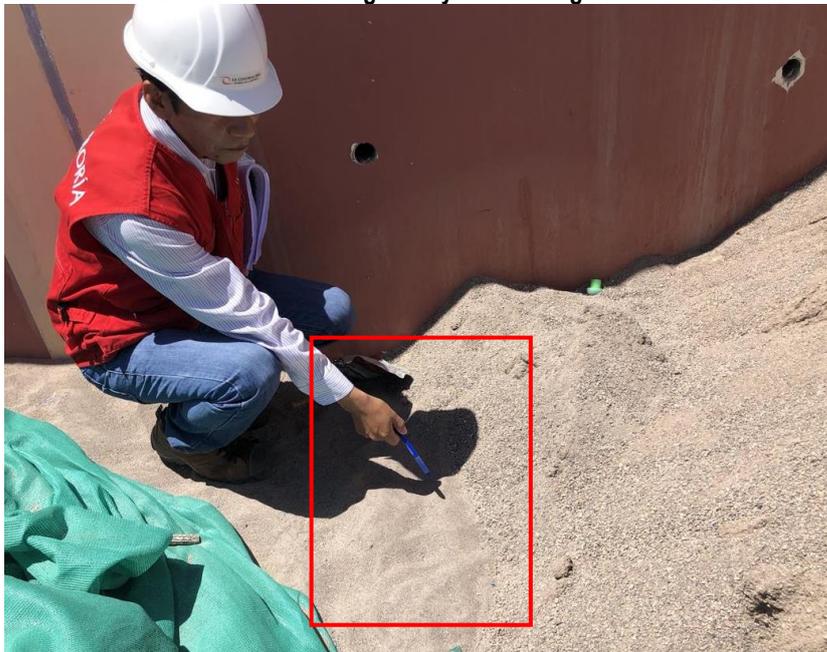
**Registro fotográfico n.º 15**  
**Deficiente almacenamiento de la arena gruesa y arena fina genera su mezcla entre ambos**

Además, como se mencionó previamente, durante la visita realizada por la comisión de control se detectaron deficiencias en el almacenamiento de materiales, especialmente en lo que respecta a la arena fina y la arena gruesa, pues ambas se encontraban almacenadas una junto

Sobre este punto, respecto al almacenamiento de estos agregados se viene incumpliendo lo establecido en el numeral 3.7.4 de la Norma Técnica E.060 que establece lo siguiente: “*Los agregados se almacenarán o apilarán de manera de impedir la segregación de los mismos, su contaminación con otros materiales o su mezcla con agregados de características diferentes*”.

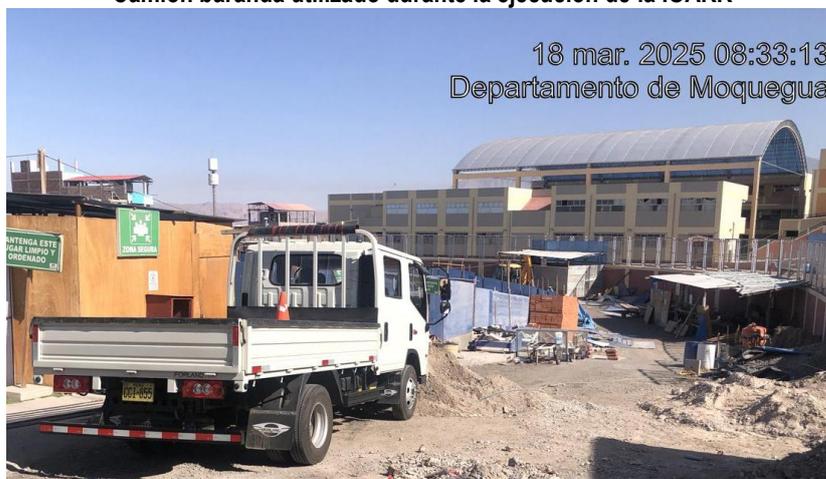
**Registro fotográfico n.º 16**  
**Camión baranda utilizado durante la ejecución de la IOARR**

En este sentido, se aclara que el último parte diario emitido respecto al uso del camión baranda corresponde al 10 de marzo de 2025 (Imagen n.º 4); no obstante, durante la visita realizada por la comisión de control, se constató que dicho camión estaba siendo utilizado, como se muestra a continuación:

Fuente: Acta de inspección n.º 008-2025-GRM/OCI-CUI 2539348 de 18 de marzo de 2025.

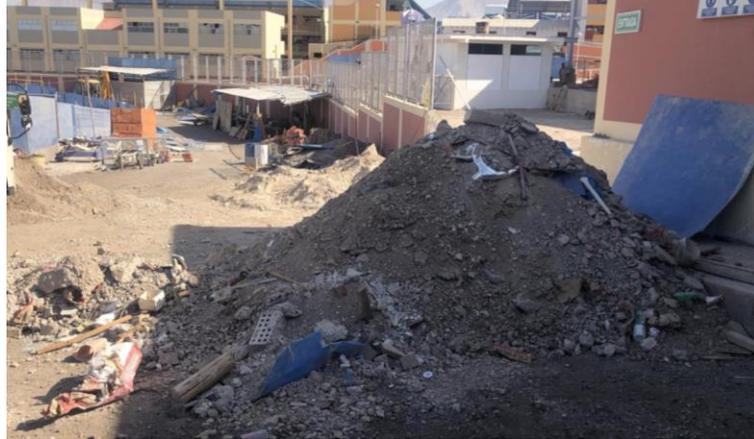
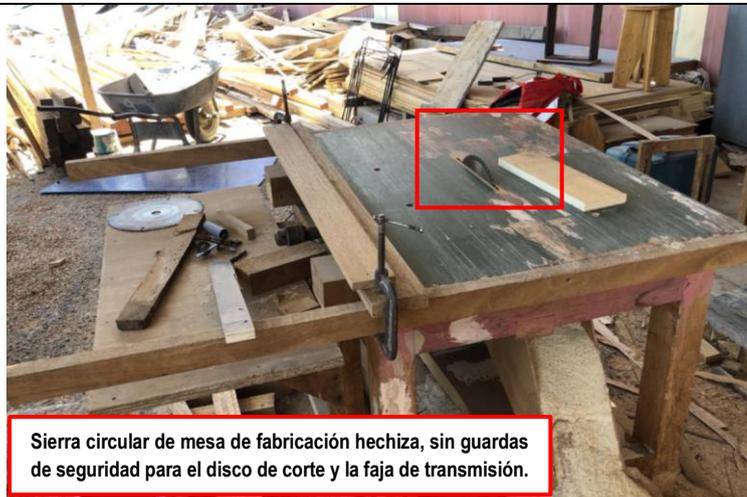
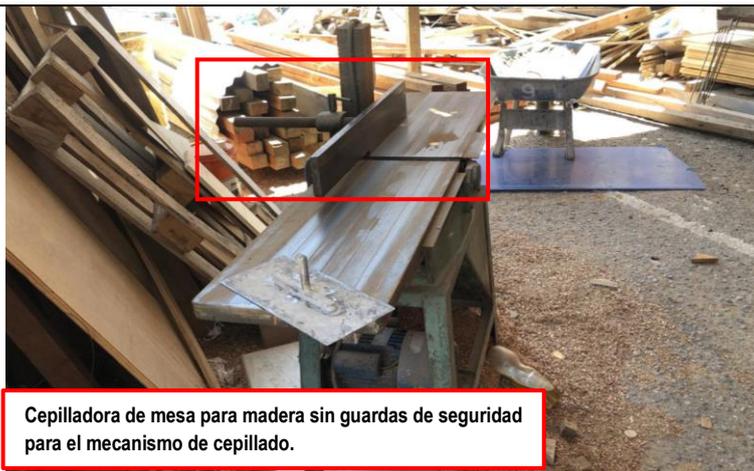
**Registro fotográfico n.º 18**  
**Falta de orden y limpieza durante la ejecución de la IOAAR, así como falta de guardas de seguridad en equipos del taller de carpintería como la sierra circular de mesa y la cepilladora de mesa para madera**

Finalmente, durante la visita de inspección a la IOARR<sup>59</sup>, se observó la falta de orden y limpieza durante su ejecución, pues se observó la presencia de desechos y restos de materiales distribuidos en diferentes espacios de la IOARR, advirtiéndose también que en el Taller de Carpintería se viene utilizando una sierra circular de mesa de fabricación hechiza<sup>60</sup>, la cual, según lo manifestado por el residente, se viene utilizando de manera esporádica; sin embargo, se advirtió que esta no cuenta con las guardas de seguridad para la el disco de corte y la faja de transmisión, ocurriendo los mismo con la máquina cepilladora de mesa para madera, la cual tampoco tiene guarda de seguridad para el mecanismo de cepillado, conforme se observa a continuación:

**Sierra circular de mesa de fabricación hechiza, sin guardas de seguridad para el disco de corte y la faja de transmisión.**

**Cepilladora de mesa para madera sin guardas de seguridad para el mecanismo de cepillado.**

circular, la cual debe contar con cuchilla divisora y guarda superior e inferior para el disco y resguardo para la faja de transmisión. Evidenciándose de esta manera las deficiencias existentes en torno a la adecuada gestión de la seguridad y salud en el trabajo durante la ejecución de la IOARR.
