**INFORME DE HITO DE CONTROL
N° 037-2025-OCI/5347-SCC**

**“MEJORAMIENTO DE LOS SERVICIOS DE SALUD DEL
CENTRO DE SALUD DE SAMEGUA NIVEL I-3, DISTRITO DE
SAMEGUA, PROVINCIA MARISCAL NIETO, REGIÓN
MOQUEGUA”**

**HITO DE CONTROL N° 12 – EJECUCIÓN DEL PROYECTO A
JUNIO 2025**

**PERÍODO DE EVALUACIÓN DEL HITO DE CONTROL:
DEL 18 DE JUNIO AL 24 DE JUNIO DE 2025**

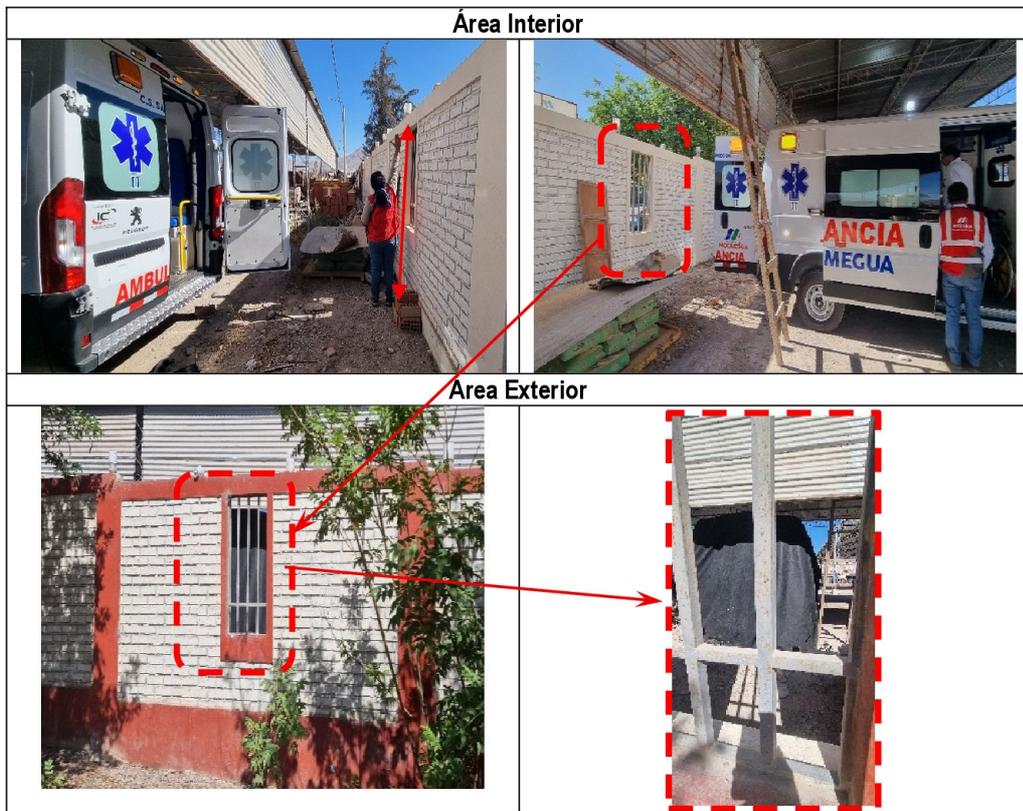
Imágenes n.° 11, 12 y 13
Ambiente donde se encuentra en custodia la ambulancia Tipo II

De la visita se han evidenciado riesgos de seguridad en el perímetro del establecimiento del taller OSEM (Oficina de servicio y equipo mecánico) colindante con el espacio asignado a la Ambulancia tipo II, como se evidencia en las siguientes imágenes:

Como se puede apreciar en las imágenes anteriores, la unidad vehicular ambulancia tipo II, ha sido ubicada en un espacio del taller OSEM de fácil acceso, toda vez, que el muro perimétrico es de poca altura, asimismo, carece de una adecuada infraestructura o accesorios de seguridad, como : barreras, concertina o vallas metálicas con púas y/o cámaras de seguridad, entre otros, siendo susceptible al ingreso de extraños, perdida, daño, robo o sustracción de partes de la ambulancia tipo II y/o equipos médicos en su interior.

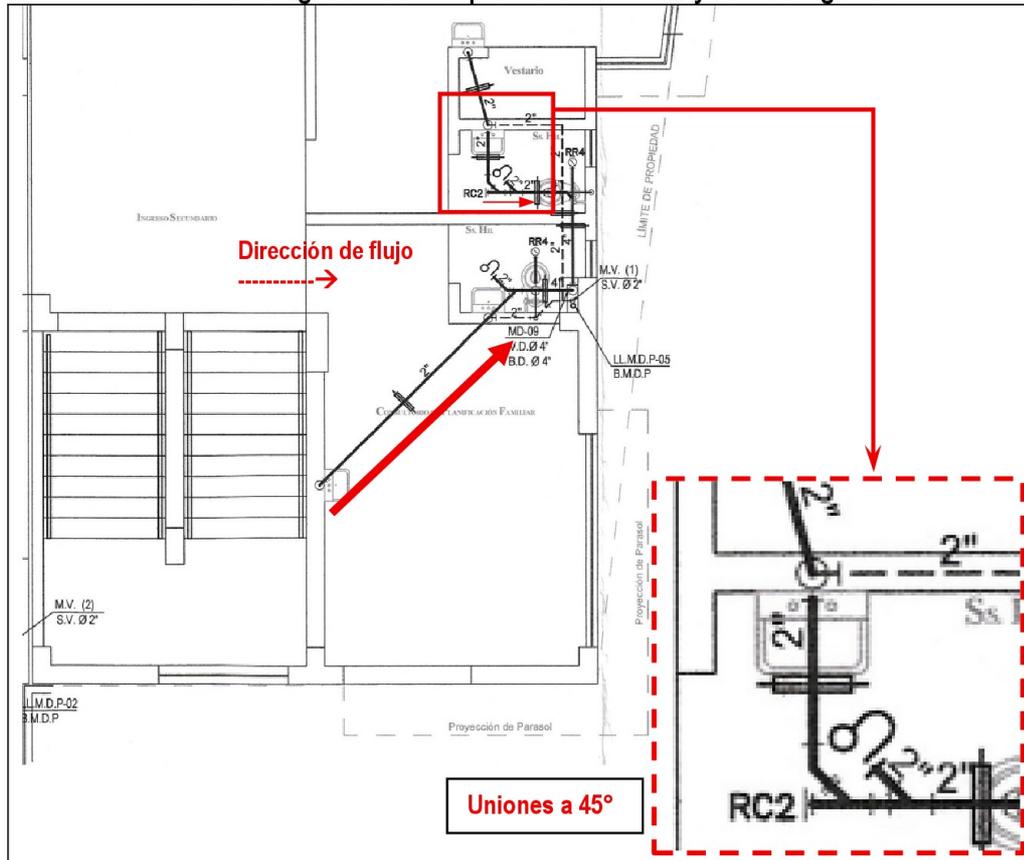
Imagen n.º 14
Plano red desagüe consultorio planificación familiar y servicio higiénico

Siendo que, para el caso del primer nivel el plano IS -12, estableció que el sistema de agua residuales, en una red principal, con ramales unidos a 45°, en la misma dirección del flujo de salida.

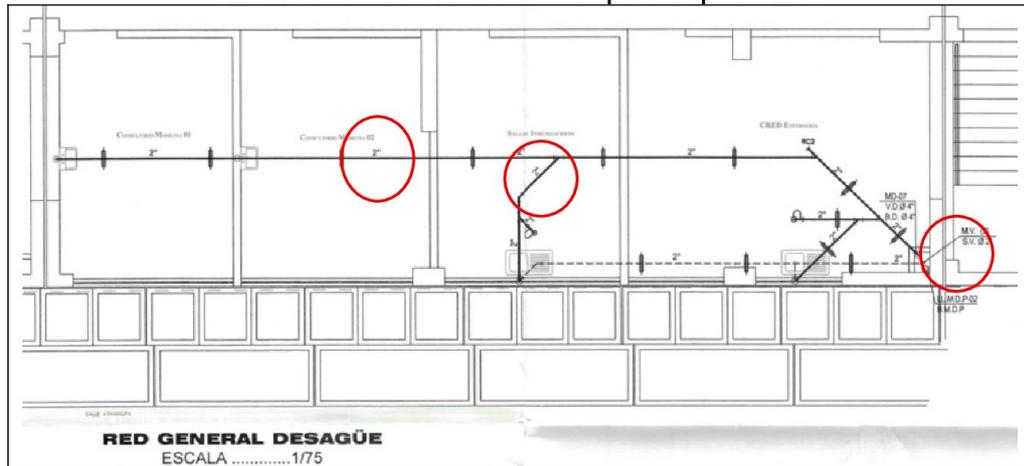
Imagen n.º 18
Plano del sistema de la red residual aprobado primer nivel

Cabe mencionar, que el Reglamento Nacional de Edificaciones, en su Norma técnica IS.010 “Instalaciones Sanitarias para Edificaciones, en su artículo 21° Red de colección⁸, señala entre otros, que los empalmes entre colectores y ramales de desagüe se harán en ángulo no mayor de 45°, asimismo, precisa que el diámetro de los tubos de ventilación debe tener un mínimo de 2” y que el diámetro de un conducto horizontal de desagüe no podrá ser menor que el de cualquiera de los orificios de salida de los aparatos que en él descargue. Sobre este último punto, es de señalar que los planos de las redes de agua residual, han previsto un diámetro mínimo de 2”.

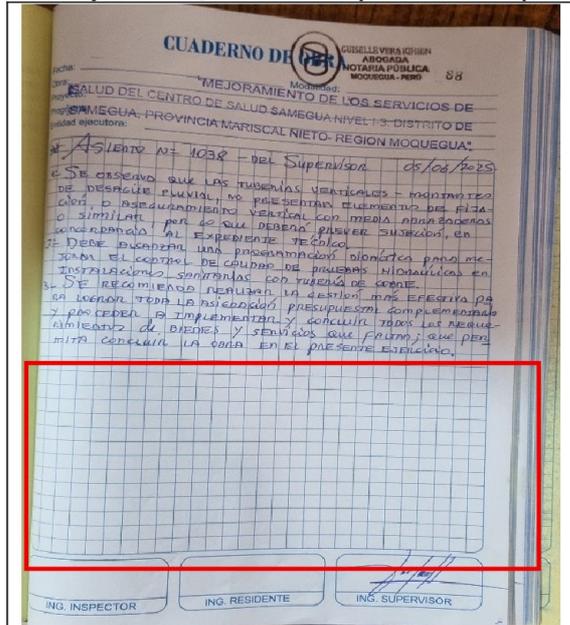
Imagen n.º 26
Cuaderno de obra junio 2025, asiento del supervisor con espacio en blanco

Tomo XXVI, folio n.º 88, de 05 de junio de 2025, del asiento n.º 1038 del supervisor de obra. Dicho folio tiene espacio en blanco y el asiento no ha sido cerrado.

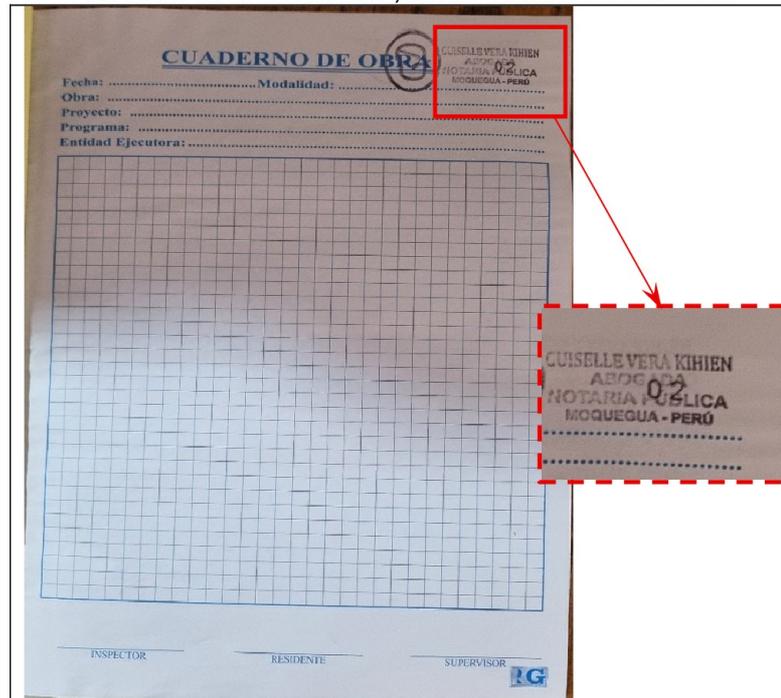
Imagen n.º 27
Cuaderno de obra tomo XXVII, folio n.º 2 totalmente en blanco

También se identificó la existencia de un folio totalmente vacío, el cual corresponde al folio n.º 02 del Tomo XXVII, que de acuerdo a fechas se ubica entre el 11 de junio y el 12 de junio de 2025, el cual se muestra en la siguiente imagen.
