**INFORME DE HITO DE CONTROL  
N° 012-2025-OCI/2362-SCC**

**“MEJORAMIENTO DEL MALECÓN RIBEREÑO DESDE EL  
PUENTE TORATA HASTA LA CALLE CORONEL MANUEL C. DE  
LA TORRE DEL DISTRITO DE TORATA - MARISCAL NIETO -  
MOQUEGUA”**

**HITO DE CONTROL N° 8 -  
“EJECUCIÓN DE OBRA AL MES DE JULIO 2025”**

**MOQUEGUA, 18 DE AGOSTO DE 2025**

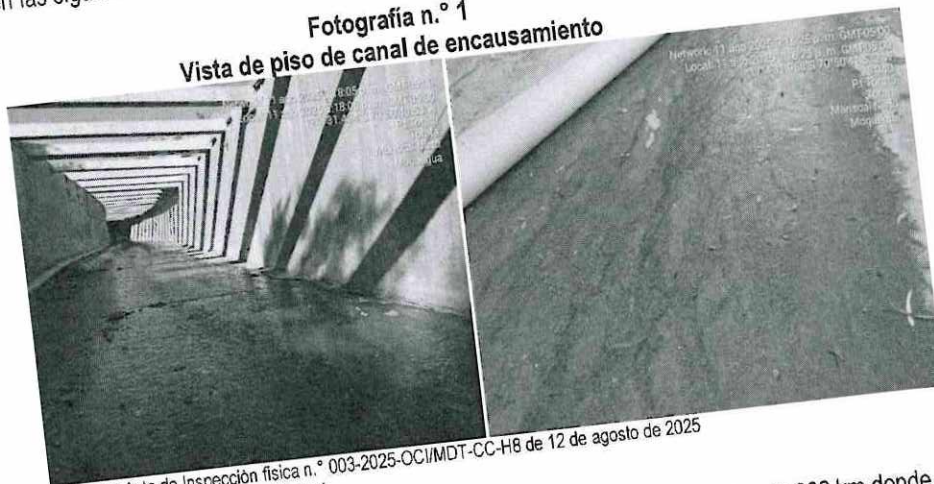
**Fotografía n.º 1**  
**Vista de piso de canal de encausamiento**

El 11 de agosto de 2025<sup>2</sup> la comisión de control, visitó los trabajos que vienen ejecutando en el proyecto, observando que en la zona donde discurría agua superficial sobre el piso del canal del encausamiento ejecutado, se evidenció la presencia de algas y musgo, como se aprecia en las siguientes imágenes:

- 5) Se verifica que el piso del canal presenta la presencia de material orgánico, algas y musgo, en la superficie del piso del canal, material que se presenta por donde discurre agua superficial.
  - 6) Se encuentra que el agua superficial que escurre desde el sector donde se encuentra el pase de aguas servidas del sector aledaño al grifo existente, proviene del sistema de alcantarillado, dado que la tubería de 8" inicial se cambió por una tubería de 6" la misma que se instaló en la tubería de 8" existente.
- (...)

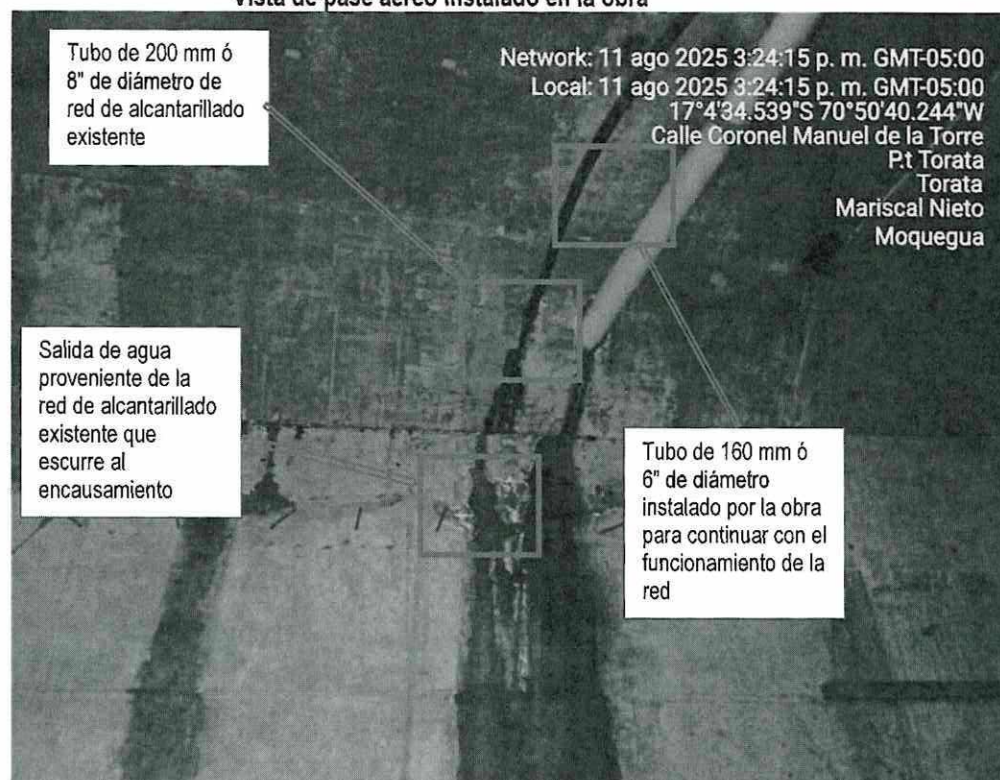
**Fotografía n.º 2**  
**Vista de pase aéreo instalado en la obra**

Continuando con la inspección del encausamiento se llegó a la progresiva 0+200 km donde se observa que el pase aéreo, ejecutado en diciembre 2024, se aprecia en el diámetro inicial del sistema de alcantarillado es de 8" o 200 mm y se tiene instalada una tubería de PVC de 160 mm, conectado los tramos de alcantarillado pre existente, tal como se aprecia en la siguiente fotografía:

De la observación del pase aéreo instalado, se aprecia que en el ingreso se encuentra discurriendo agua de la tubería de 8" o 200 mm de la red existente, no existiendo una unión hermética entre la red existente y el pase aéreo instalado por la obra.

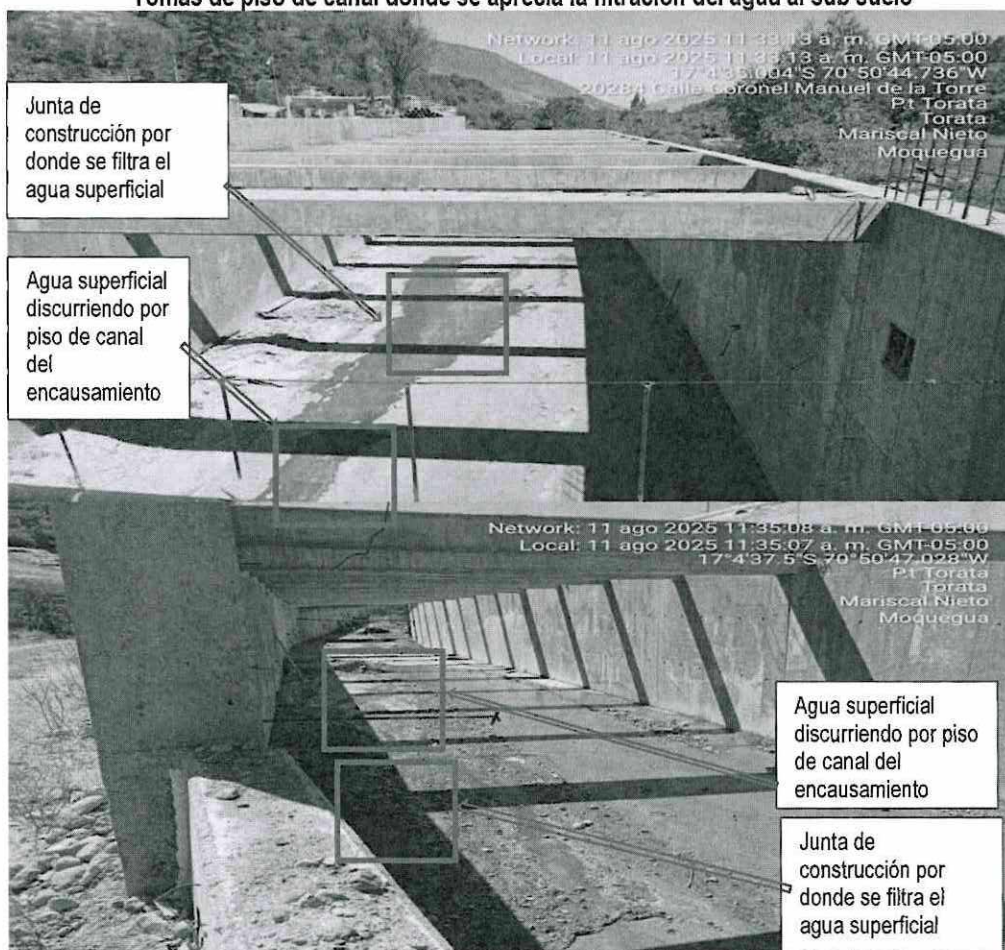
**Fotografía n.º 3**

**Tomas de piso de canal donde se aprecia la filtración del agua al sub suelo**

- 4 Acta de inspección n.º 003-2025-OCI/MDT-SCC-H8- de 12 de agosto de 2025 numerales 1) y 2) de la parte 2 del acta:
- 1) De la verificación del piso del canal se aprecia que en la progresiva 0+654 (progresiva de canal de encausamiento) se tiene que el agua superficial se infiltra por la junta de construcción.
  - 2) Se continúa con el recorrido del canal se y observa la existencia de rieles incrustados en el piso del canal, indicando el residente de obra que se procederá a la evaluación para su retiro o el corte de los mismos.
- (...)

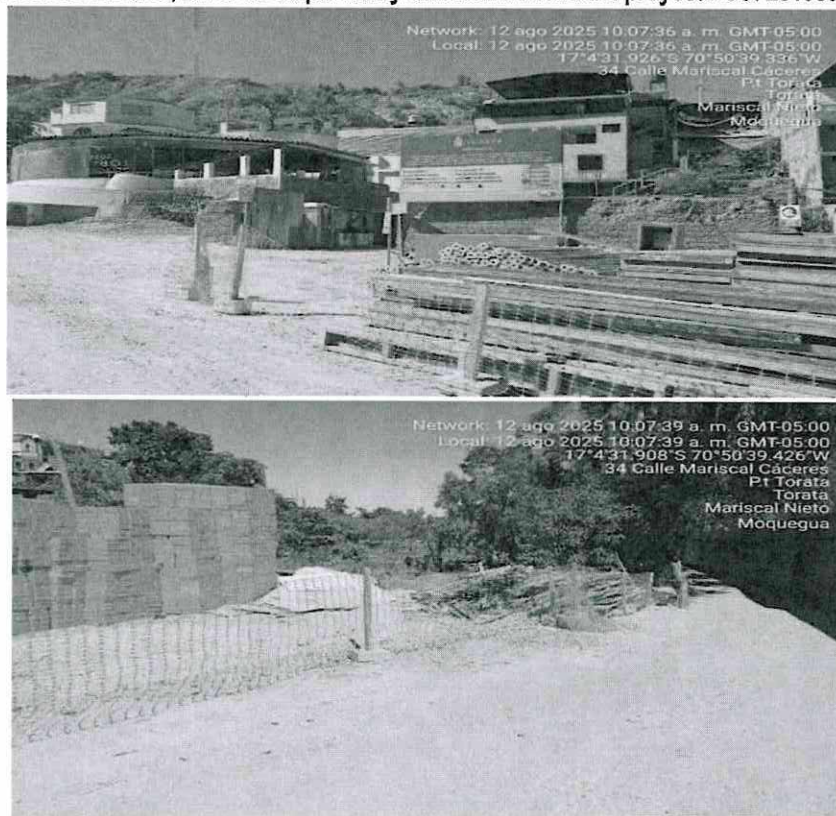
**Fotografía n.º 4**

**Vista de oficinas, taller de carpintería y almacén de obra del proyecto CUI 2610803**

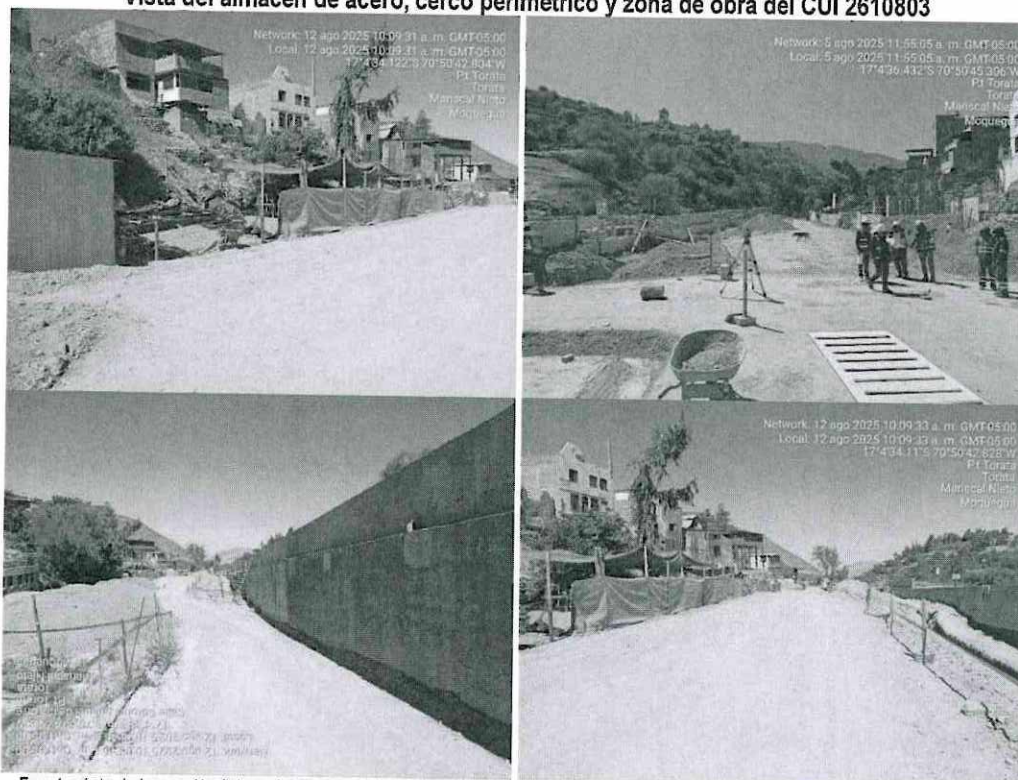
**Fotografía n.° 6**  
**Vista del almacén de acero, cerco perimétrico y zona de obra del CUI 2610803**

Así mismo, se continuó con el recorrido a la obra, en las progresivas km 0+420 a 0+480, y se evidenció que en esa zona se viene ejecutando la obra física del proyecto "Mejoramiento y ampliación de los servicios operativos o misionales institucionales en el laboratorio ambiental San Agustín de Torata, distrito de Torata de la provincia de Mariscal Nieto del departamento de Moquegua", y que el cerco perimétrico puesto por el mencionado proyecto, se encuentra próximo a la plataforma de la vía, lo cual podría estar obstruyendo la ejecución de las partidas necesarias para la ejecución del componente n.° 2 "Vías de Circunvalación", como se aprecia en las siguientes imágenes:

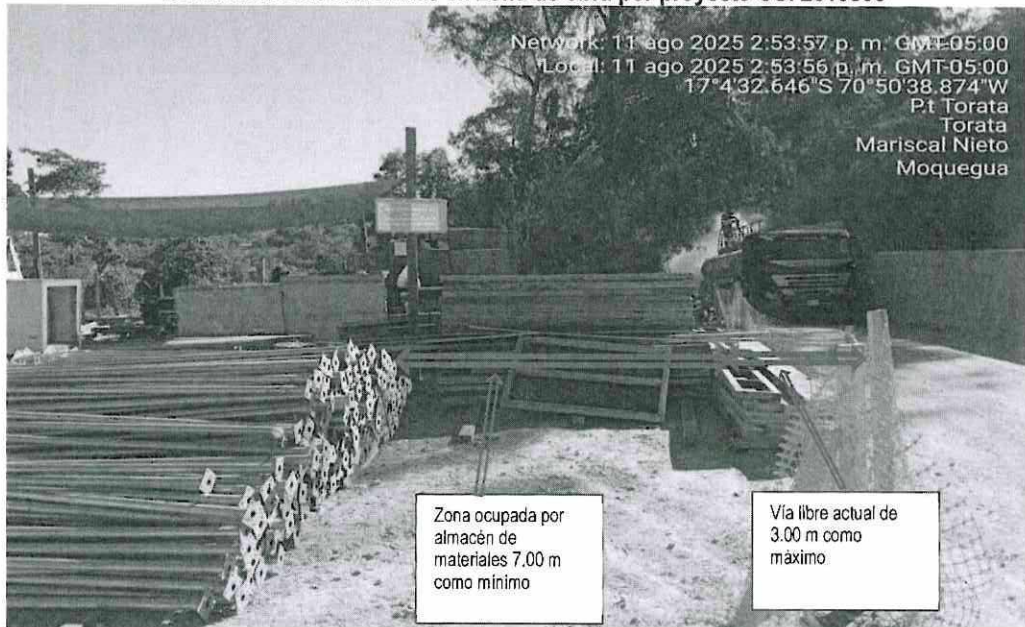
**Fotografía n.º 7**

**Vistas de las interferencias en zona de obra por proyecto CUI 2610803**

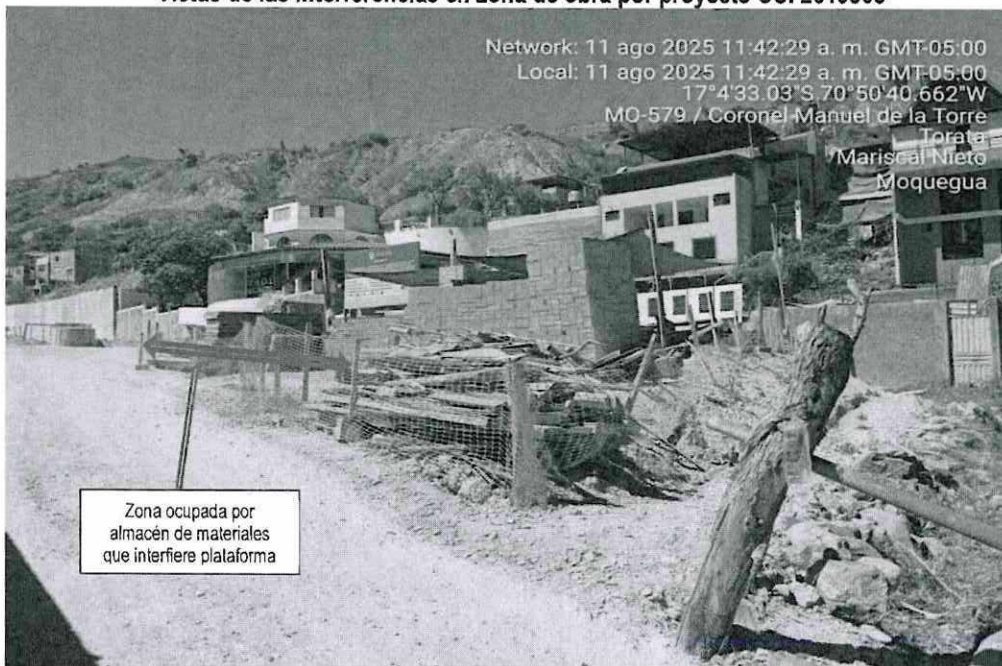
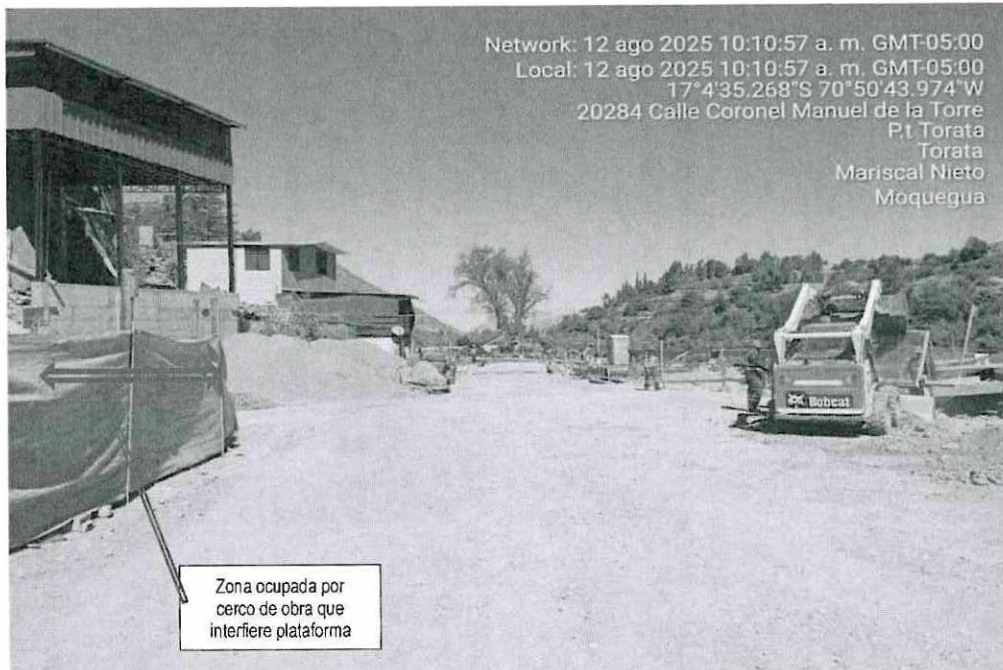
**Fotografía n.º 8**

**Vistas de las interferencias en zona de obra por proyecto CUI 2610803**

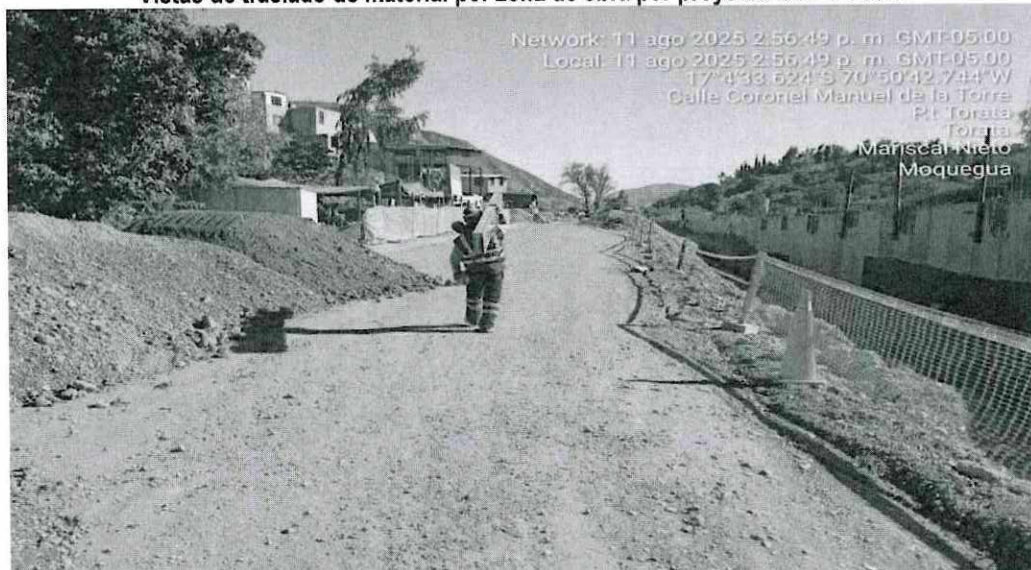
#### Fotografía n.º 9

Adicionalmente a lo indicado, al tener el taller de carpintería en la progresiva 0+260 y la obra en la progresiva 0+480, el traslado de materiales para el encofrado podría estar generando interferencias con la ejecución de partidas, lo mismo se podría ocurrir al trasladar el ladrillo necesario para los muros de cerramiento del proyecto, dado que la ruta para poder trasladar los materiales en la zona por donde se ejecuta el componente 2 "Vías de Circunvalación" de la obra, como se aprecia en la imagen siguiente:

#### Vistas de traslado de material por zona de obra por proyecto CUI 2610803

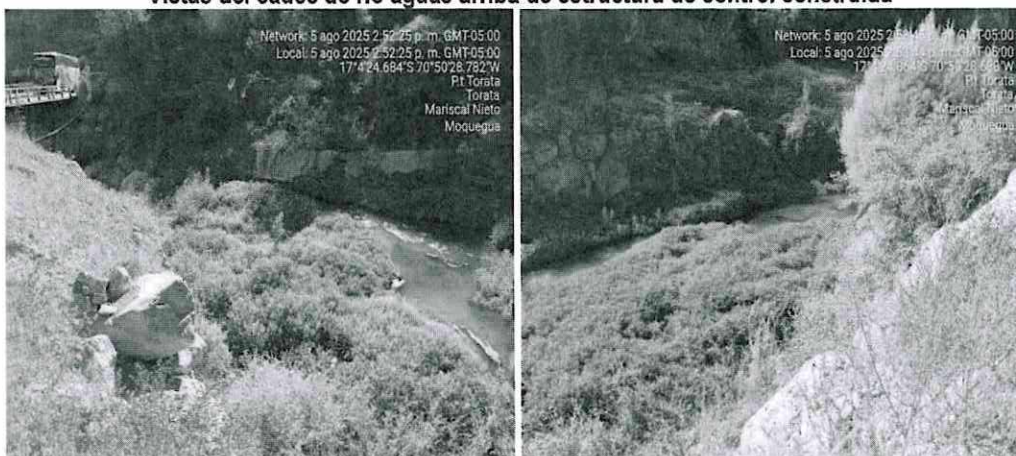
**Fotografía n.º 10**

**Vistas del cauce de río aguas arriba de estructura de control construida**

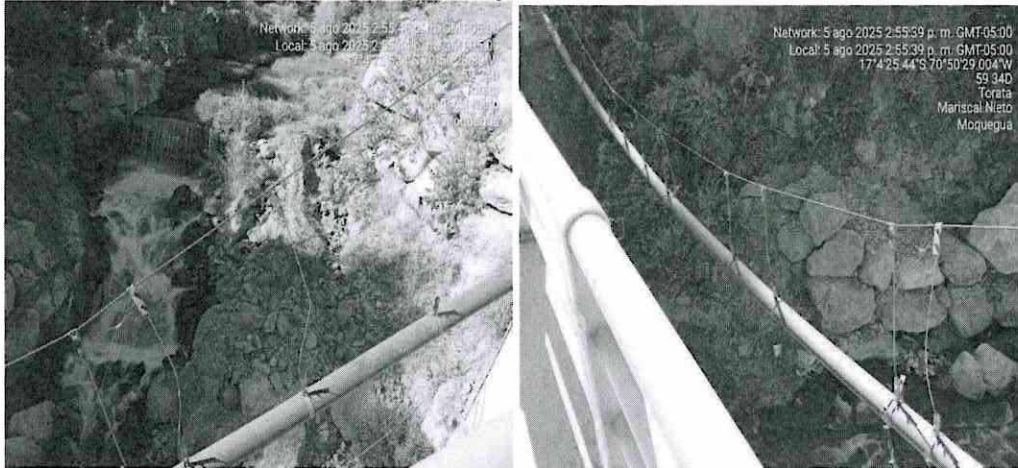
**Fotografía n.º 11**  
**Vistas del cauce de río aguas abajo de estructura de control construida**

- b) Adicionalmente, la estructura de salida presenta deterioro en los elementos que servían como protección del piso y base de la estructura de control de torrentes EC-02, estas estructuras, que tienen que ser reparadas para el correcto funcionamiento, no solo tienen como función la protección de la estructura de control de torrentes EC-02, también sirven para dar protección a las propiedades de los terceros aledaños a la misma, así como para protección al puente Torata, el cual se encuentra sobre la vía PE-36B.

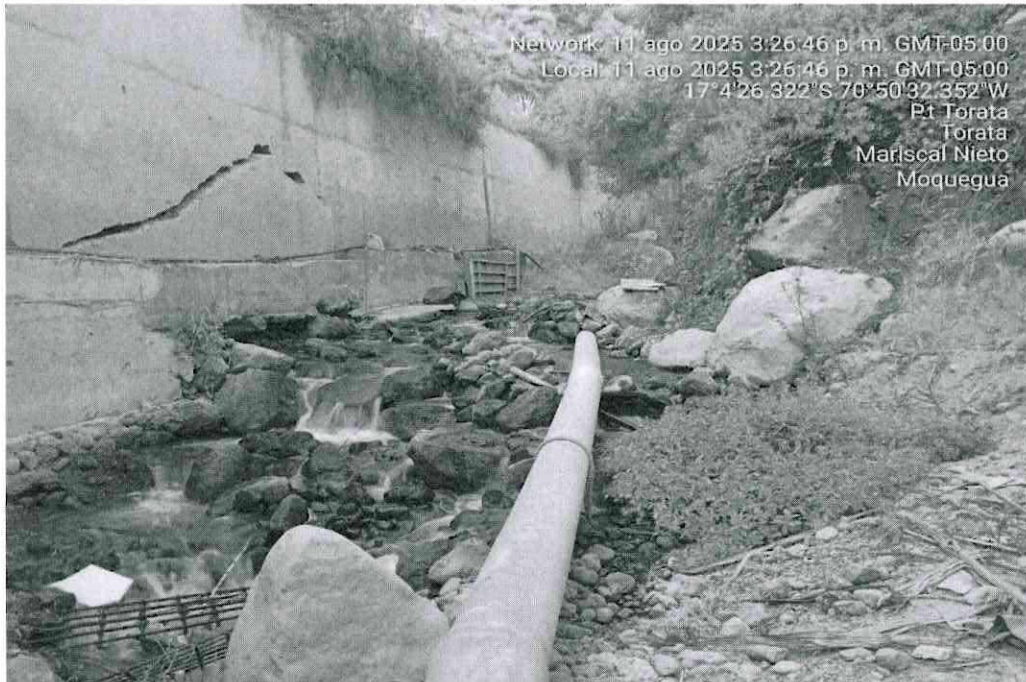
**Fotografía n.º 12**  
**Vistas de muro de contención de vía Pe-36B**

- c) Al ingreso del canal de encausamiento, aguas arriba a mano izquierda, se tiene un muro de concreto ciclópeo que sirve de soporte de la vía Pe36B, el cual presenta una grieta horizontal generada por falla de tracción, actualmente la cimentación del muro, que se encuentra por debajo de la falla estructural, se encuentra desplazándose en forma horizontal con respecto al muro vertical, siendo necesario su atención para evitar que el elemento falle.

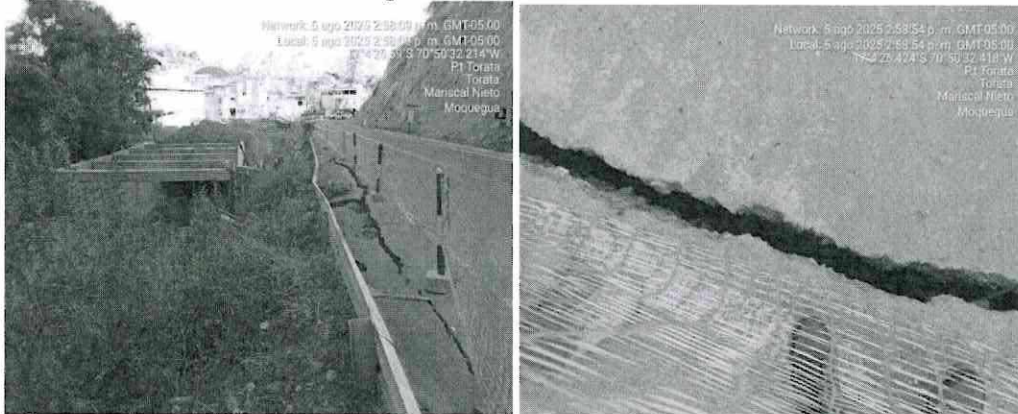
**Fotografía n.º 13**  
**Vistas cauce de río aguas arriba de estructura de control construida**

Asimismo, se verifico la plataforma de la vía Pe36B y presenta una falla, la misma que se encuentra relacionada con el desplazamiento del muro de contención afectado.

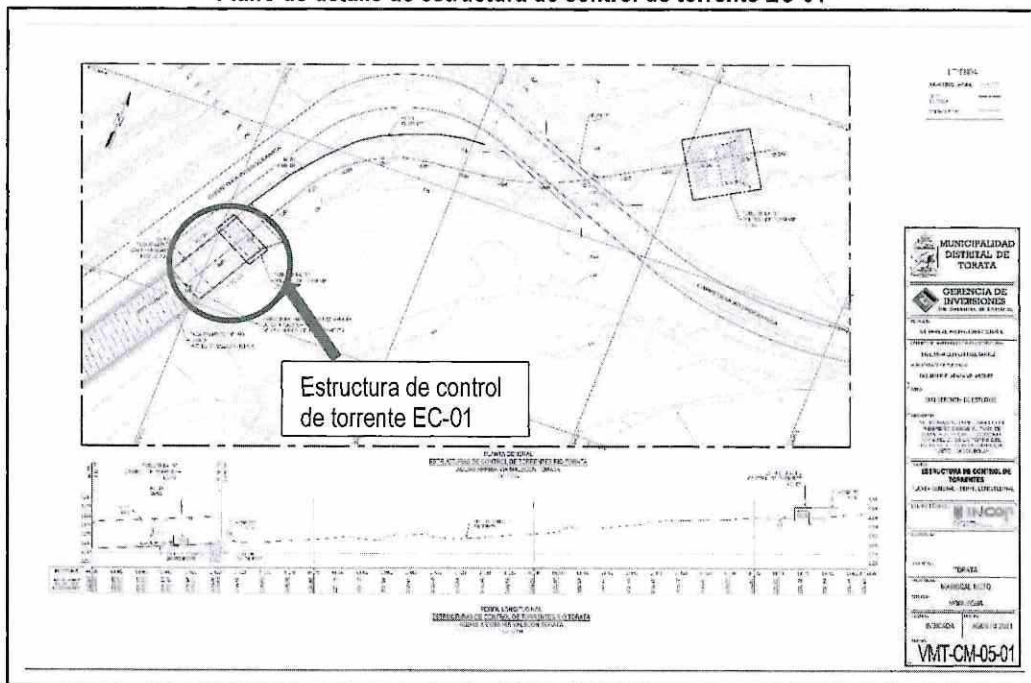
**Imagen n.º 5**  
**Plano de detalle de estructura de control de torrente EC-01**

1. Estructura de control de torrentes EC-01

Esta estructura de control de torrentes EC-01 se encuentra ubicada en el cauce natural del río Torata, para su ejecución es necesario que el ANA, vía resolución directoral, autorice la ejecución.

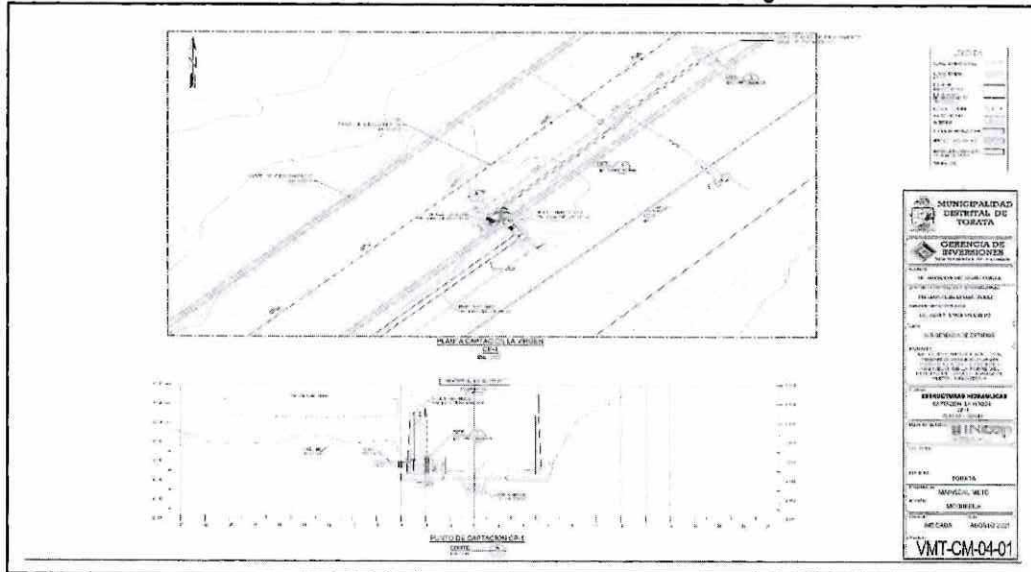
Imagen n.º 6

2. Canal La Virgen CP-1

Plano de ubicación de toma lateral de Canal La Virgen

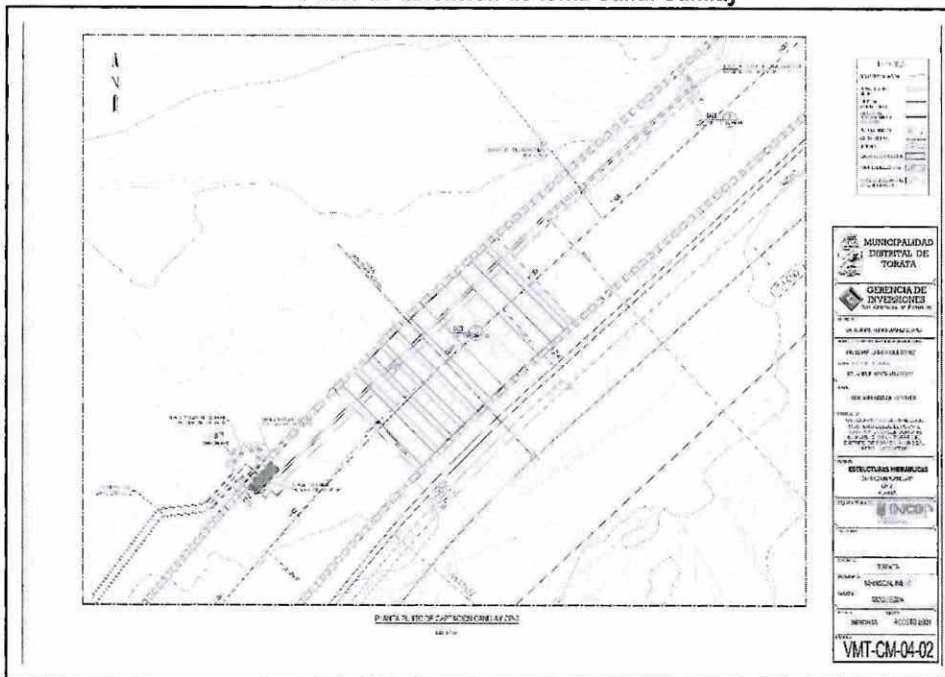
Imagen n.º 5

3. Canal Canllay CP-

Plano de ubicación de toma Canal Canllay
