INFORME DE AUDITORÍA N° 005-2025-2-0312-AC

**AUDITORÍA DE CUMPLIMIENTO
COMISION NACIONAL DE INVESTIGACION Y
DESARROLLO AEROESPACIAL
SAN ISIDRO-LIMA-LIMA**

**"EJECUCIÓN DEL COMPONENTE 1 DEL PROYECTO:
CREACIÓN DEL SERVICIO DE INFORMACIÓN DE
OBSERVACIÓN ESPACIAL A NIVEL PROFESIONAL
CAMBRUNE DEL DISTRITO DE CARUMA-PROVINCIA DE
MARISCAL NIETO-DEPARTAMENTO DE MOQUEGUA"**

1.6.1. ASPECTOS TÉCNICOS CONSTRUCTIVOS IDENTIFICADOS EN EDIFICACIONES DEL OBSERVATORIO ASTRONÓMICO DE MOQUEGUA.

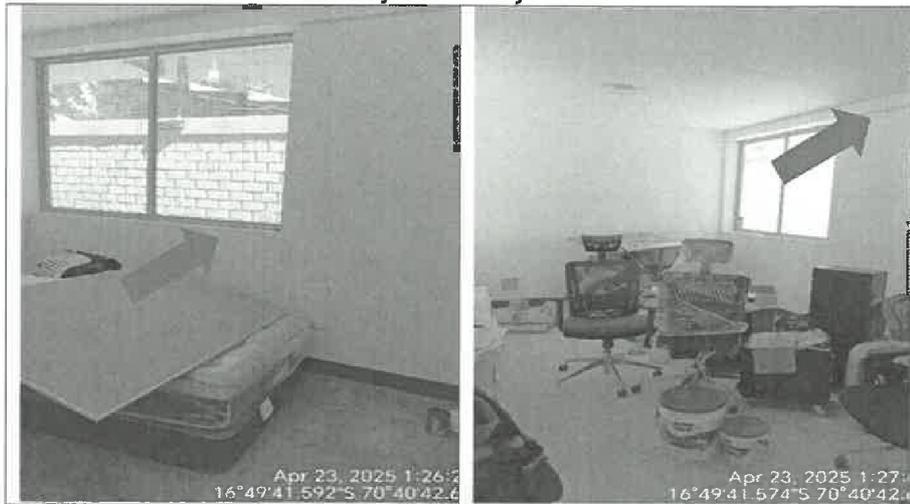
Imagen n.º 2

- d) Se identificó ausencia de aislamiento entre tabiquerías y estructura principal en edificios de oficina y de sala de eventos. Al respecto, el "tabique" es un muro no portante de carga vertical utilizado para dividir ambientes o como cerco perimetral; por lo cual se debe garantizar que no se transmitan sobre ellos cargas verticales ni horizontales de la estructura de la edificación, lo que implica que deben ser debidamente aislados de los marcos, techos y vigas mediante adecuadas juntas de expansión o de separación sísmica¹⁰, los hechos descritos se visualizan a continuación:

Ausencia de asilamiento entre tuberías y estructura principal en edificio de oficina y dormitorio y comedor.

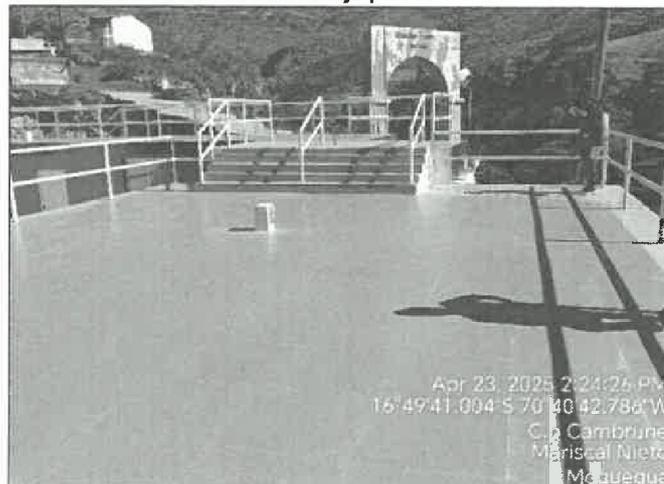
Imagen n.º 3

- e) Ausencia de sistema de drenaje pluvial en azotea. Al respecto, las edificaciones deben contar con un sistema adecuado para el manejo de aguas pluviales en zonas lluviosas¹¹. En ese sentido, la ausencia de sistema de drenaje podría generar daños estructurales y daños en acabados interiores como manchas, descascaramiento y deformaciones.

Ausencia de sistema de drenaje pluvial en azotea de edificio

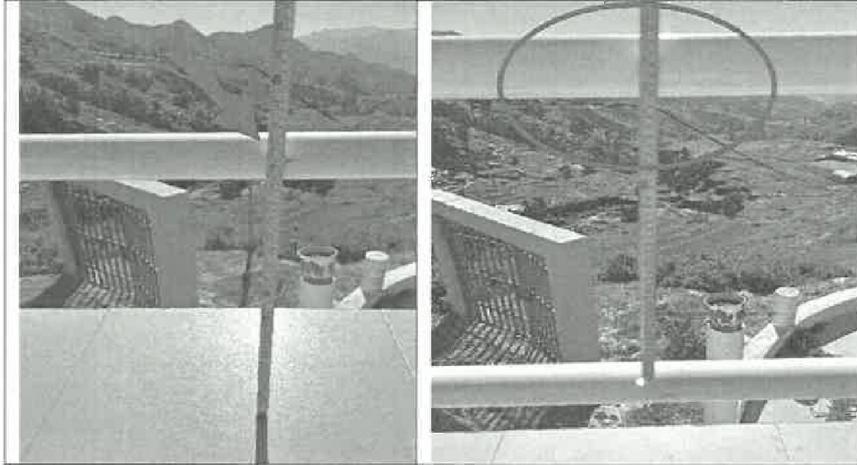
Imagen n.º 4

- f) La baranda metálica en la azotea de las oficinas del observatorio, tiene una altura de 1.00 m y espacios entre barandas horizontales superiores es de 0.15 m lo que podría generar riesgos potenciales para la protección física tanto a los usuarios del observatorio como a los visitantes¹²

Verificación de altura de baranda metálica horizontal en explanada de observación

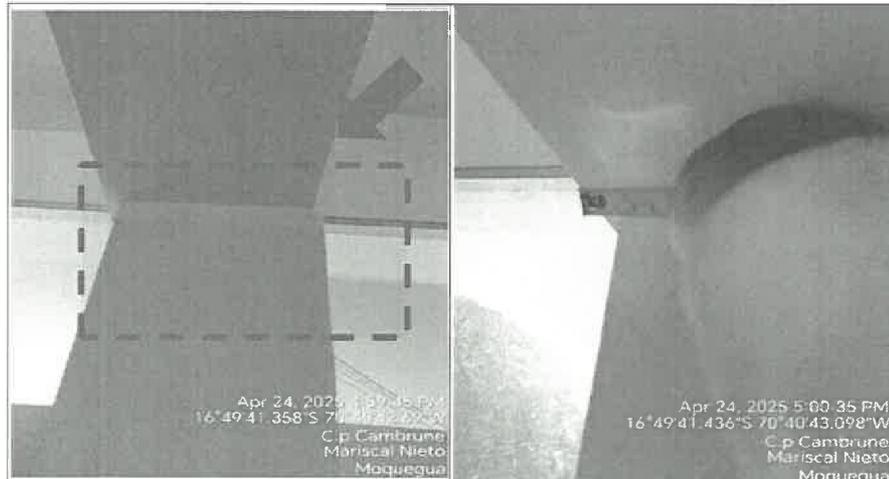
Imagen n.º 5

h) Se identificaron desalineamientos entre los ejes de columnas y vigas de techo del sistema sismorresistente de la edificación. Al respecto, si bien no se identificó un criterio claro para determinar el nivel de permisibilidad de los desalineamientos, dichas imperfecciones producen excentricidades de carga que podrían alterar el desempeño sísmico esperado de la edificación.

Identificación de desalineamiento entre ejes de columna y viga de techo en edificio de sala de eventos
