**INFORME DE AUDITORÍA N° 035-2025-2-0359- AC**

**AUDITORÍA DE CUMPLIMIENTO  
MUNICIPALIDAD PROVINCIAL DE ISLAY  
MOLLEND, ISLAY, AREQUIPA**

**“OBRA: MEJORAMIENTO DEL SERVICIO DE MOVILIDAD  
URBANA DEL INGRESO A MOLLEND EN LA ZONA DE  
APIAMO – I ETAPA”**

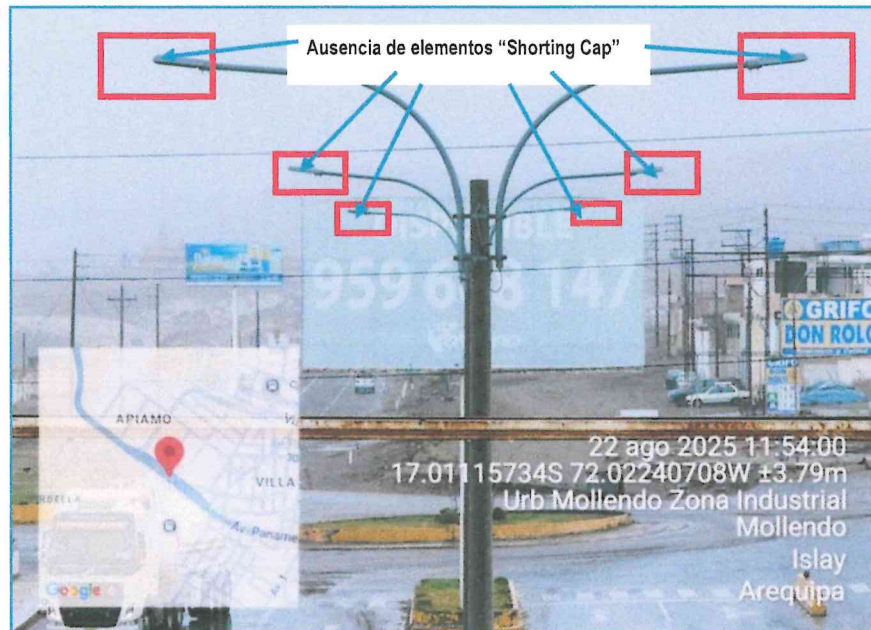
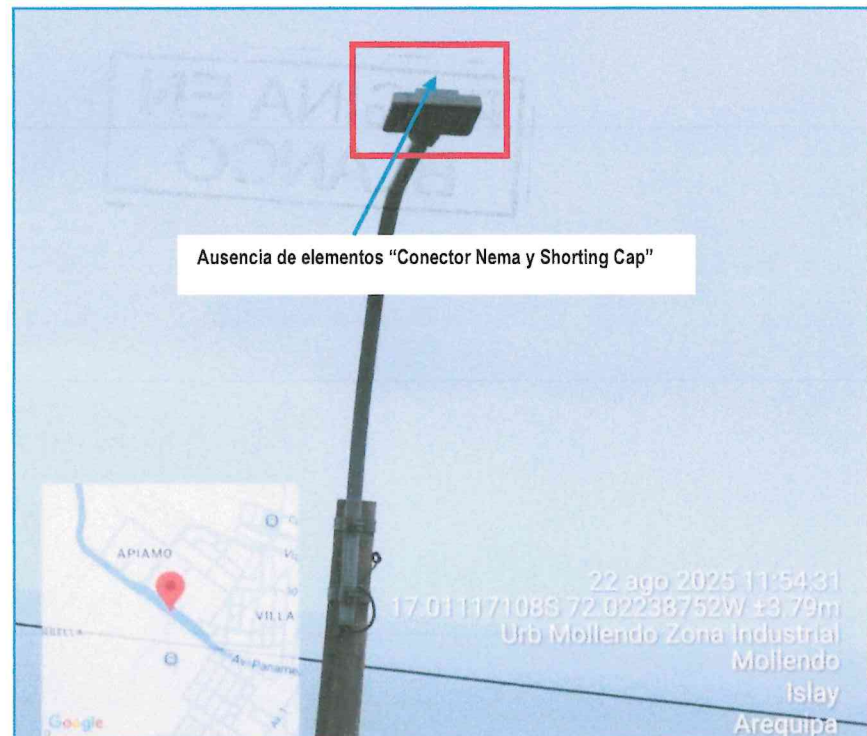
**PANEL FOTOGRÁFICO N° 1**  
**LUMINARIAS LED INSTALADAS EN APIAMO SIN ELEMENTO SHORTING CAP**

**Descripción:** Registro fotográfico donde se aprecia que las luminarias instaladas en la obra de Apiamo carecen de los componentes (conector Nema y Shorting Cap) para compatibilidad con sistema de telegestión.  
**Fuente:** Acta n.° 002-2025-CG/OC0359-SAC-MJLM de 22 de agosto de 2025 (Apéndice n.° 28).  
**Elaborado por:** Especialista Técnico de la Comisión Auditora.

De las imágenes mostradas, se indica que, la incompatibilidad de la luminaria led colocada actualmente en el sistema de iluminación de la obra, se comprueba con la ausencia del

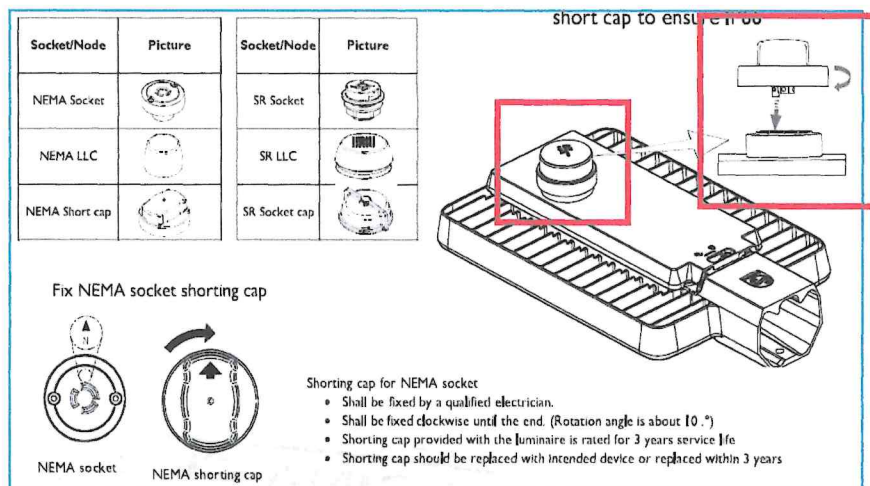
IMAGEN N° 2

DISPOSICIÓN DE LOS ELEMENTOS SOCKET NEMA Y SHORTING CUT  
EN LUMINARIAS DE MARCA PHILLIPS CON SISTEMA DE TELEGESTIÓN

Fuente: Ficha técnica de instalación del producto PHILIPS Road Flair® BRP392 LED212/NW 150W 220-240V.  
Elaborado por: Especialista Técnico de la Comisión Auditora.

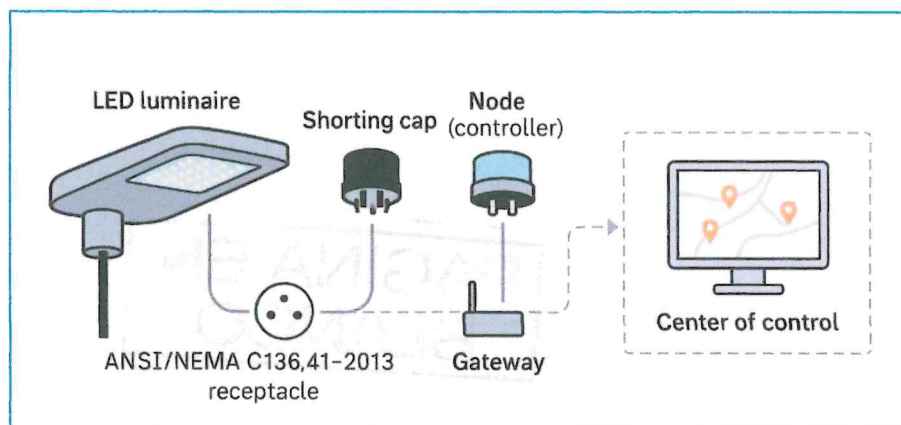
**IMAGEN N° 3**  
**SISTEMA DE TELEGESTIÓN EN LUMINARIAS LED**

El objetivo principal de este sistema<sup>57</sup> es optimizar el consumo energético mediante la gestión inteligente de la iluminación, esto se logra ajustando los niveles lumínicos de acuerdo con horarios programados, el flujo de tráfico o las condiciones ambientales en tiempo real; además, permite la detección remota de fallos o averías, facilitando la atención oportuna de incidencias y contribuyendo a la reducción de los costos de mantenimiento y operación.

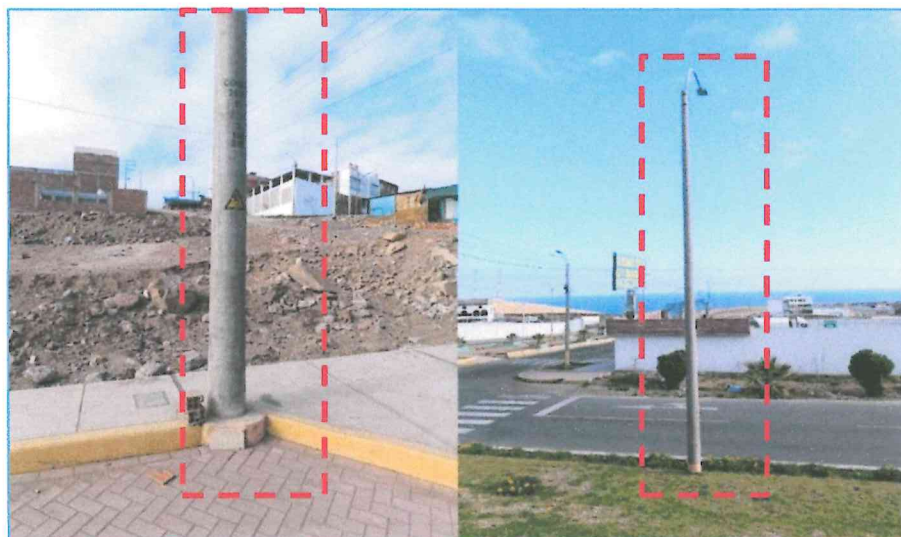
**IMÁGENES NOS 5 Y 6**  
**UBICACIÓN DE POSTES DE ALUMBRADO PÚBLICO EN LA ZONA DE APIAMO**

**Descripción:** Ubicación de postes de alumbrado público sobre verde y área de jardinería.  
**Fuente:** Acta n.° 001-2025-CG/OC0359-SAC-MJLM de 7 de agosto de 2025 (Apéndice n.° 27).  
**Elaborado por:** Especialista Técnico de la Comisión Auditora.

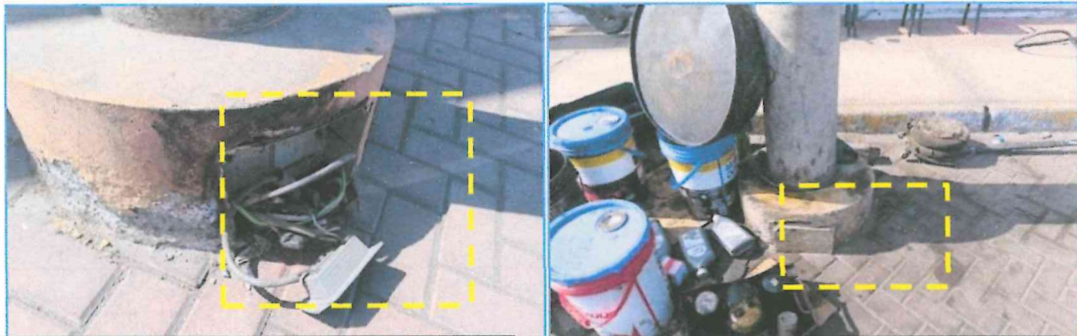
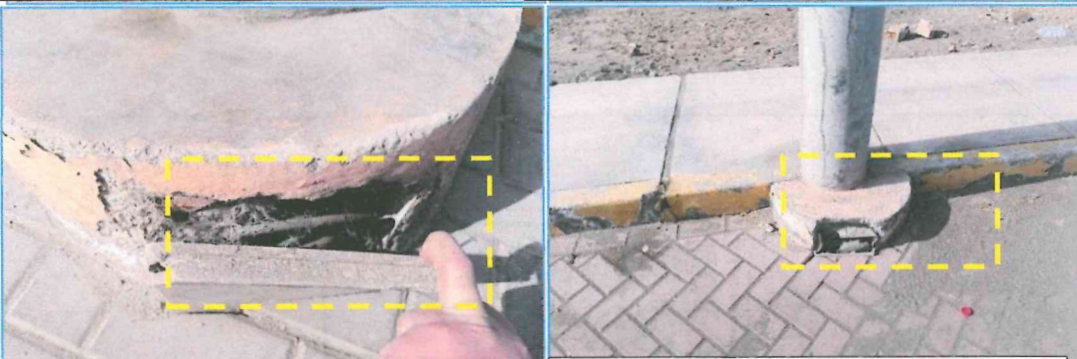
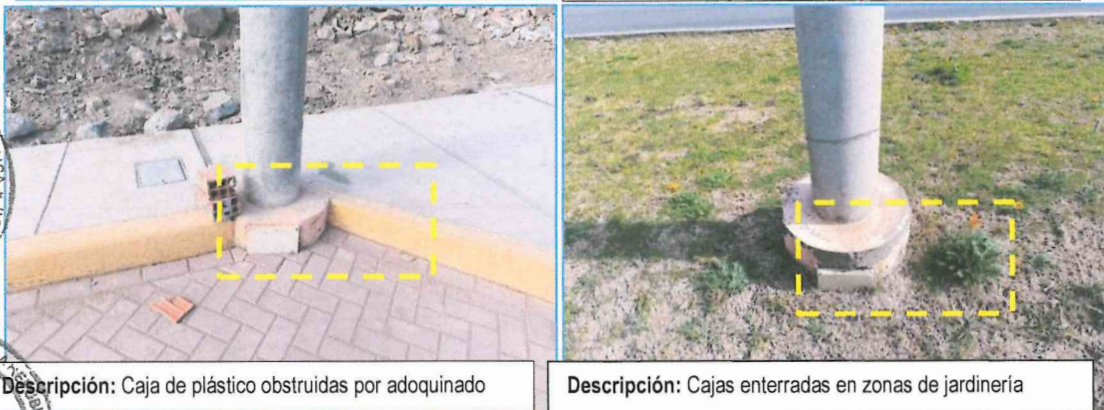
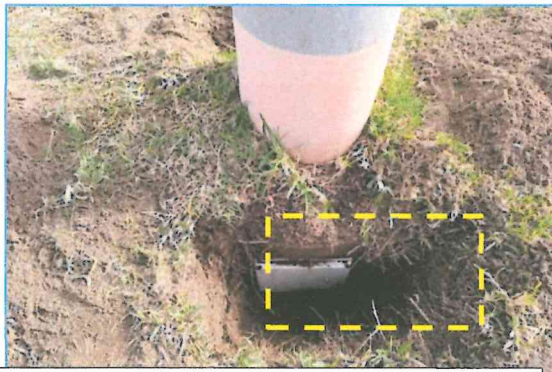
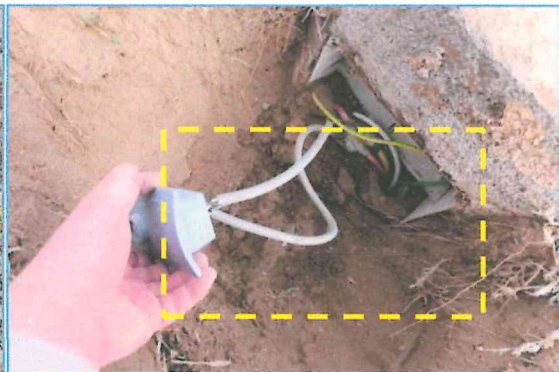
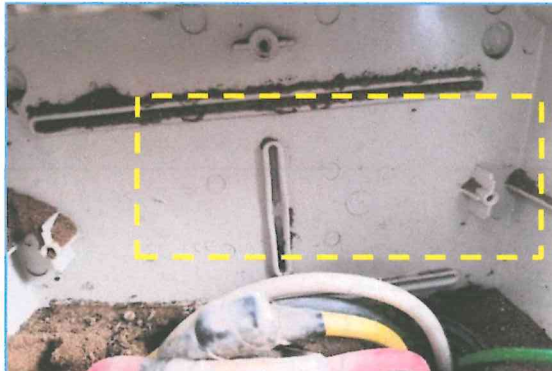
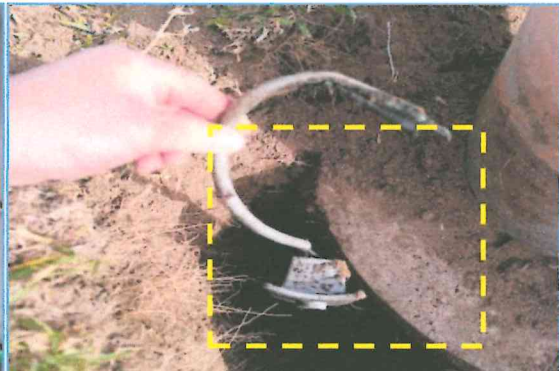
**PANEL FOTOGRAFICO N° 2**  
**ESTADO DE LAS CAJAS DE CONEXIÓN DEL ALUMBRADO PÚBLICO**

- Cajas en mal estado físico: unidades presentan tapas fracturadas, rotas o ausentes, especialmente en zonas de vereda con alto tránsito.
- Cajas en zonas de jardinería: contienen contaminación y acumulación de humedad, tierra y sedimentos, lo que afecta la hermeticidad de las conexiones.

- Presencia de portafusibles: en el interior de las cajas se encontraron bases portafusibles con fusibles instalados, en algunos casos dañados. En una de las cajas verificadas, se constató un portafusible cortocircuitado, evidencia directa de falla en la protección y riesgo eléctrico para el sistema y para los usuarios.

**Descripción:** Conexiones desordenadas y sin protección adicional

**Descripción:** Caja de plástico en mal estado físico

**Descripción:** Caja de plástico en mal estado físico.

**Descripción:** Caja de plástico obstruidas por adoquinado

**Descripción:** Cajas enterradas en zonas de jardinería

**Descripción:** Ausencia de elementos complementarios

**Descripción:** Portafusible cortocircuitado

**Descripción:** Registro fotográfico donde se aprecia el estado de las cajas de plástico de conexión instaladas.

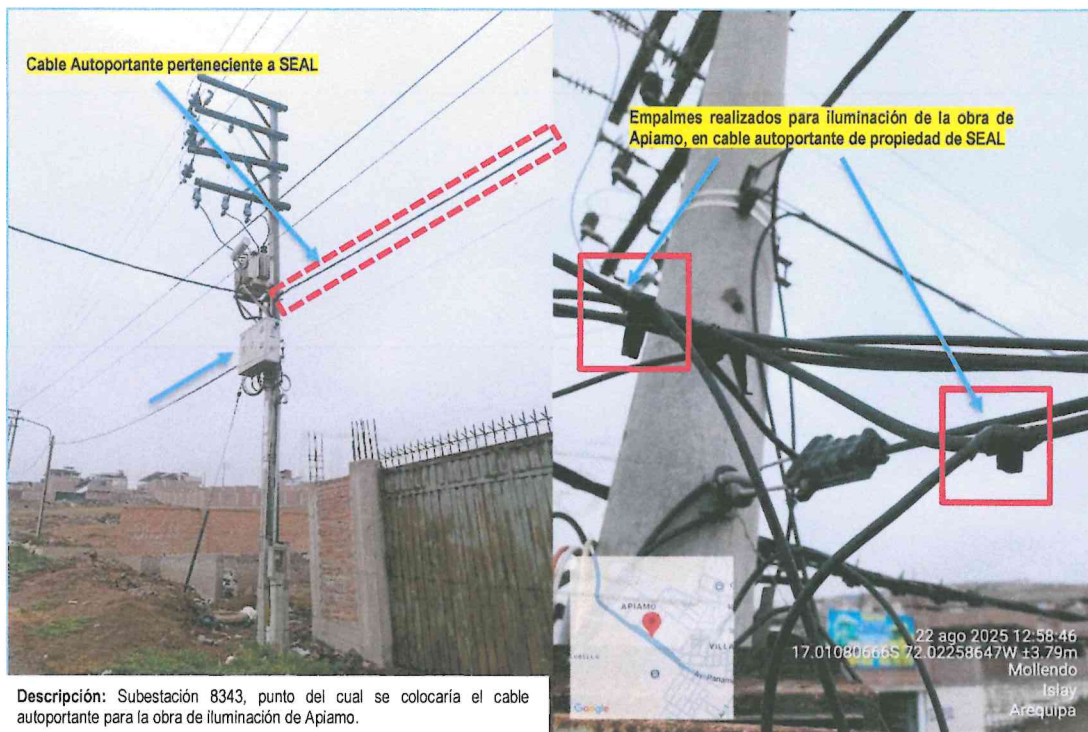
**PANEL FOTOGRAFICO N° 3**  
**UBICACIÓN Y ESTADO DE LA FERRETERÍA Y CABLE AUTOPORTANTE**

Descripción: Subestación 8343, punto del cual se colocaría el cable autoportante para la obra de iluminación de Apíamo.

Descripción: Registro fotográfico donde se aprecia el cable autoportante de propiedad de SEAL, así como la conexión realizada a dicho conductor mediante empalmes para la iluminación de la obra

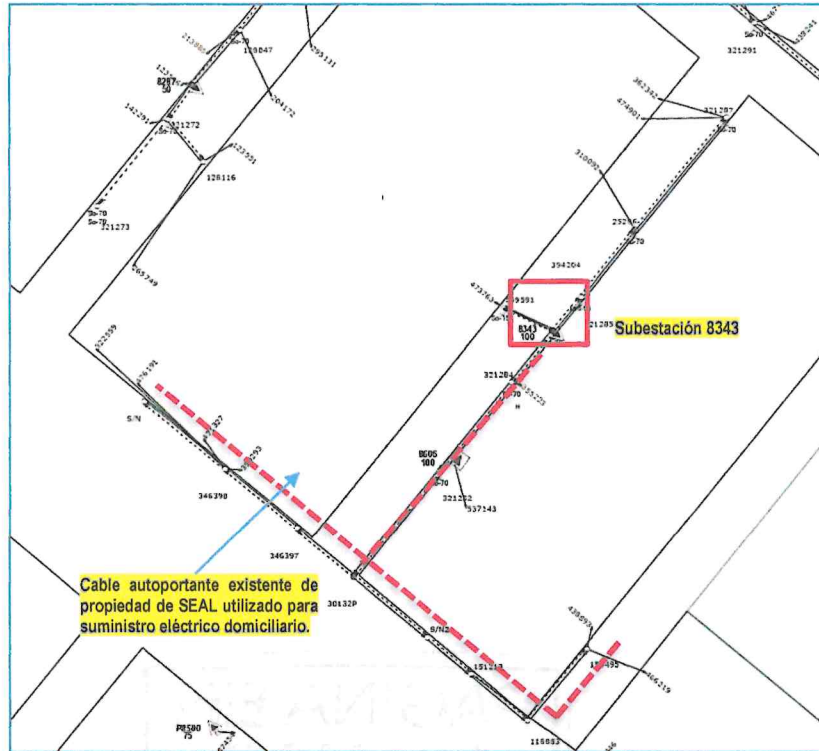
IMAGEN N° 7  
EXTENSIÓN DEL CABLE AUTOPORTANTE DE PROPIEDAD DE SEAL

Descripción: Imagen de plano donde se aprecia que el cable autoportante existente es de propiedad de SEAL, el cual se usa para proveer de energía eléctrica a los domicilios de la zona de Apiamo.

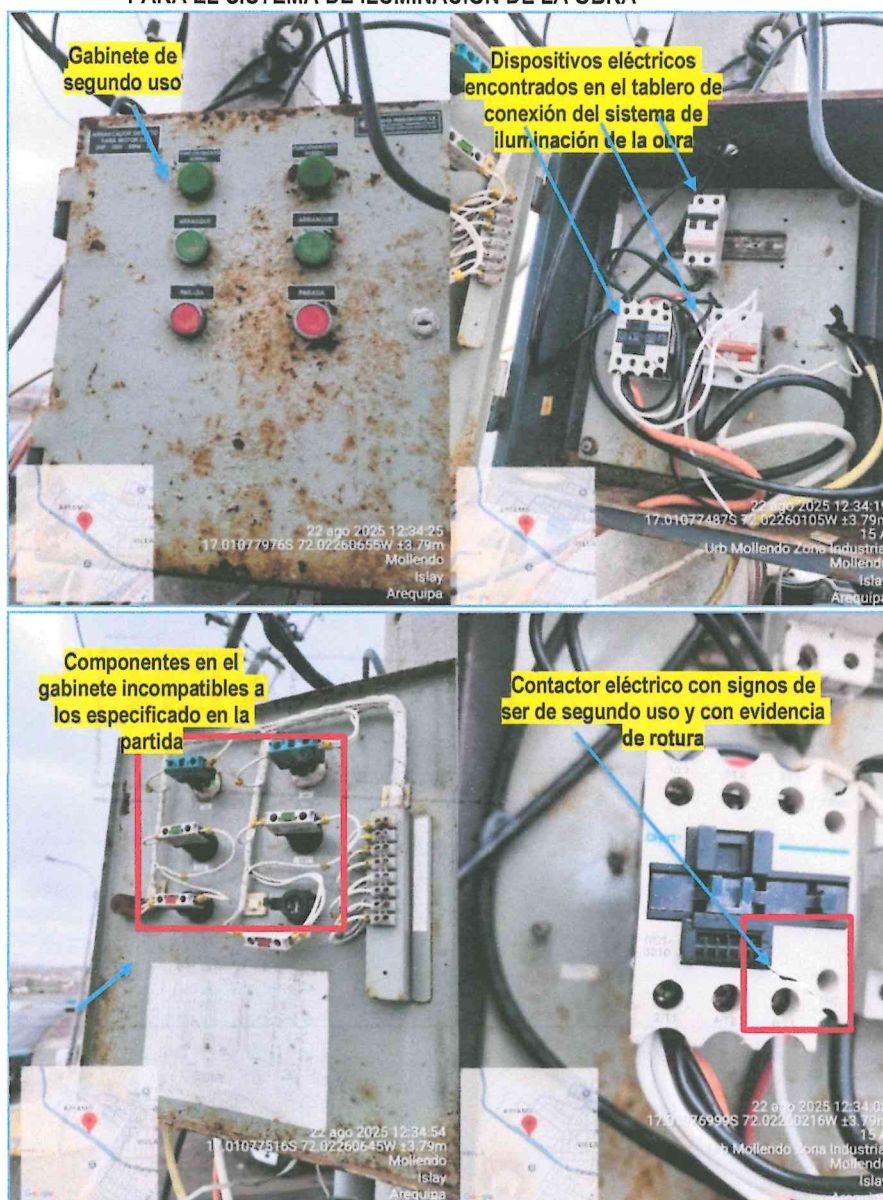
**PANEL FOTOGRÁFICO N° 4**  
**CONDICIONES ENCONTRADAS EN EL TABLERO DE CONEXIÓN**  
**PARA EL SISTEMA DE ILUMINACIÓN DE LA OBRA**

**Descripción:** Registro fotográfico donde se aprecia el nivel de equipamiento del tablero utilizado para la conexión eléctrica del sistema de iluminación de la obra.

Del cuadro precedente se indica que la ejecución en campo de la partida 07.06.01 – Reequipamiento de tablero existente no corresponde al diseño aprobado ni a las especificaciones técnicas. De seis equipos previstos, únicamente se colocaron dos, pero en condiciones deficientes: un contactor averiado y una celda fotoeléctrica con corrosión. La falta de interruptores, fusible y selector compromete la seguridad y la operatividad del tablero, dejando sin protección ni control adecuado al sistema de alumbrado público. Esto configura un **incumplimiento**, con riesgo de falla operativa y vulneración de la normativa eléctrica vigente.

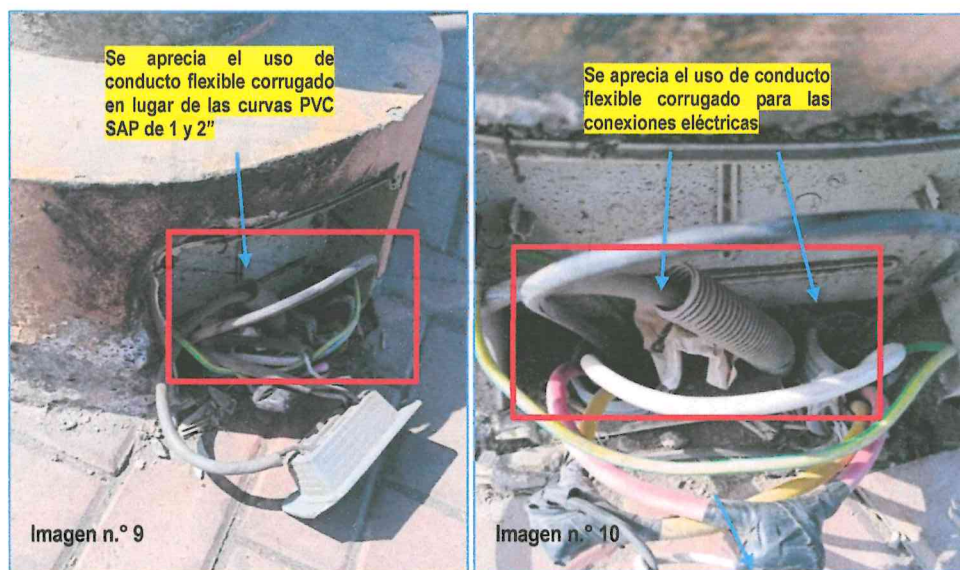
#### IMÁGENES N°s 8 y 9

- En la primera visita del 7 de agosto de 2025, en el Punto 2 se observó que las cajas de conexión de los postes (partida 07.04.06) instaladas en las veredas se encontraban bloqueadas por el adoquinado dispuesto, lo que impide el adecuado acceso y mantenimiento de las instalaciones eléctricas, además, se verificaron daños físicos en varias cajas, incluyendo exposición directa del cableado eléctrico. Esta condición no solo representa un incumplimiento del expediente técnico y de las normas de instalaciones eléctricas, sino que también permitió documentar fotográficamente el interior de las cajas, donde se evidenció con mayor claridad la utilización de tubos corrugados plásticos flexibles en lugar de las curvas de PVC SAP rígidas especificadas.

#### CAJAS DE CONEXIÓN CON EXPOSICIÓN DE LA TUBERÍA FLEXIBLE CORRUGADA

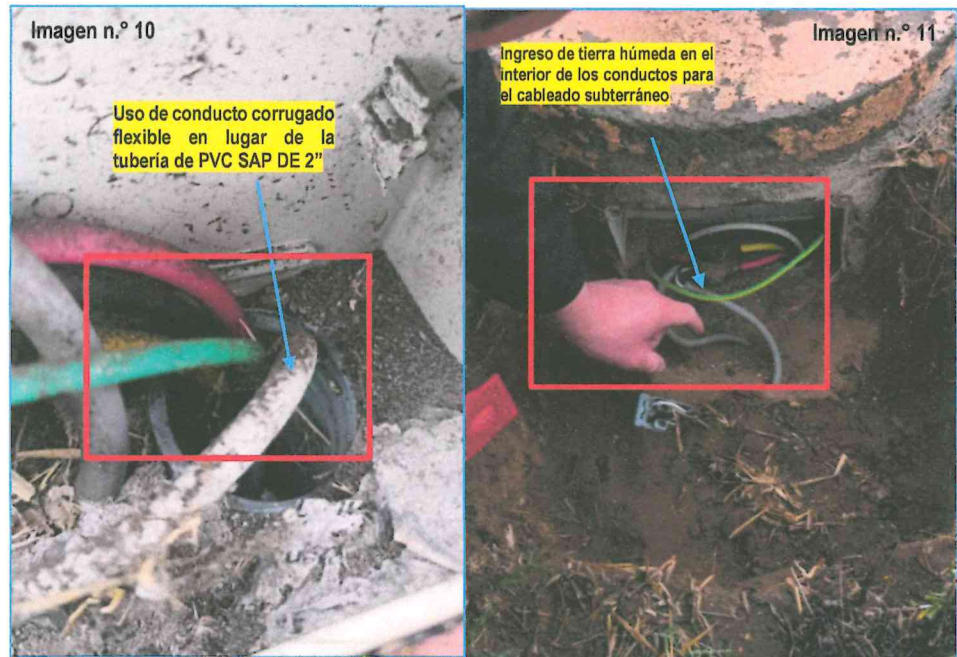
**IMÁGENES N°S 10 Y 11**  
**TUBERÍAS CORRUGADAS EN LAS CAJAS DE CONEXIÓN**

Posteriormente, en la visita de agosto de 2025 que consta en el Acta n.° 002-2025-CG/OC0359-SAC-MJLM de 22 de agosto de 2025 (Apéndice n.° 28) se verificó de manera puntual que las partidas 07.04.07 y 07.04.08 no habían sido ejecutadas conforme al expediente técnico; en efecto, en las cajas de pase y en los ductos asociados a los postes CAC, no se encontraron instaladas las curvas de PVC SAP de 2" y 1" previstas en los planos y especificaciones, y se constató que la instalación de conductos corrugados plásticos simples, no cumplen con los requisitos de resistencia mecánica, durabilidad ni radio de curvatura adecuado exigidos para canalizaciones eléctricas subterráneas.

Desde el punto de vista técnico, la sustitución de las curvas rígidas de PVC SAP por tubería corrugada plástica flexible representa un incumplimiento directo del expediente técnico y de lo dispuesto por el Código Nacional de Electricidad – Utilización, que establece que los materiales empleados deben contar con aprobación y cumplir normas técnicas peruanas o internacionales equivalentes, esta modificación reduce la seguridad y confiabilidad de la instalación, ya que el tubo corrugado carece de la resistencia mecánica necesaria frente a cargas de relleno, vibraciones y agentes de deterioro ambiental, lo que compromete la vida útil del sistema de alumbrado público.

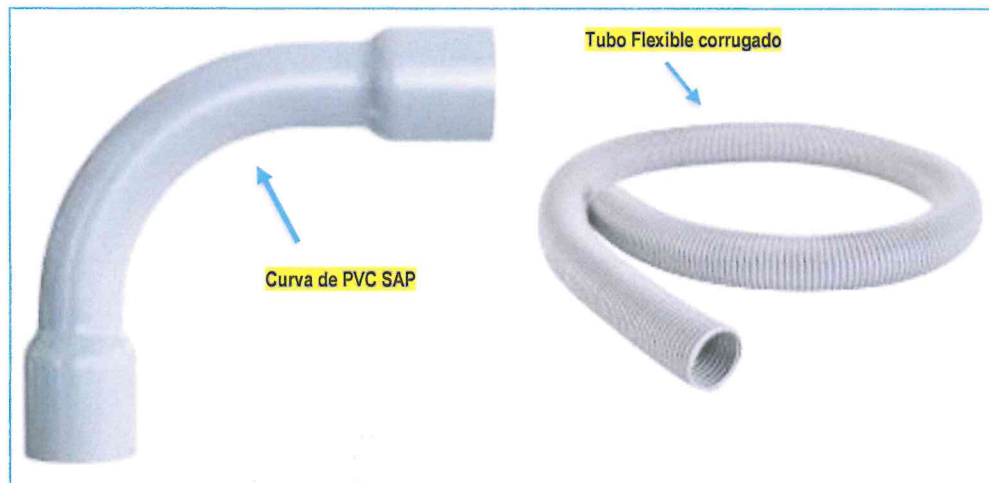
**IMAGEN N° 12**  
**DIFERENCIA ENTRE CURVA DE PVC SAP Y TUBO FLEXIBLE CORRUGADO**

Descripción: Captura de imagen donde se aprecia las diferencias entre una curva de PVC y tubo flexible.  
Fuente: Búsqueda web.

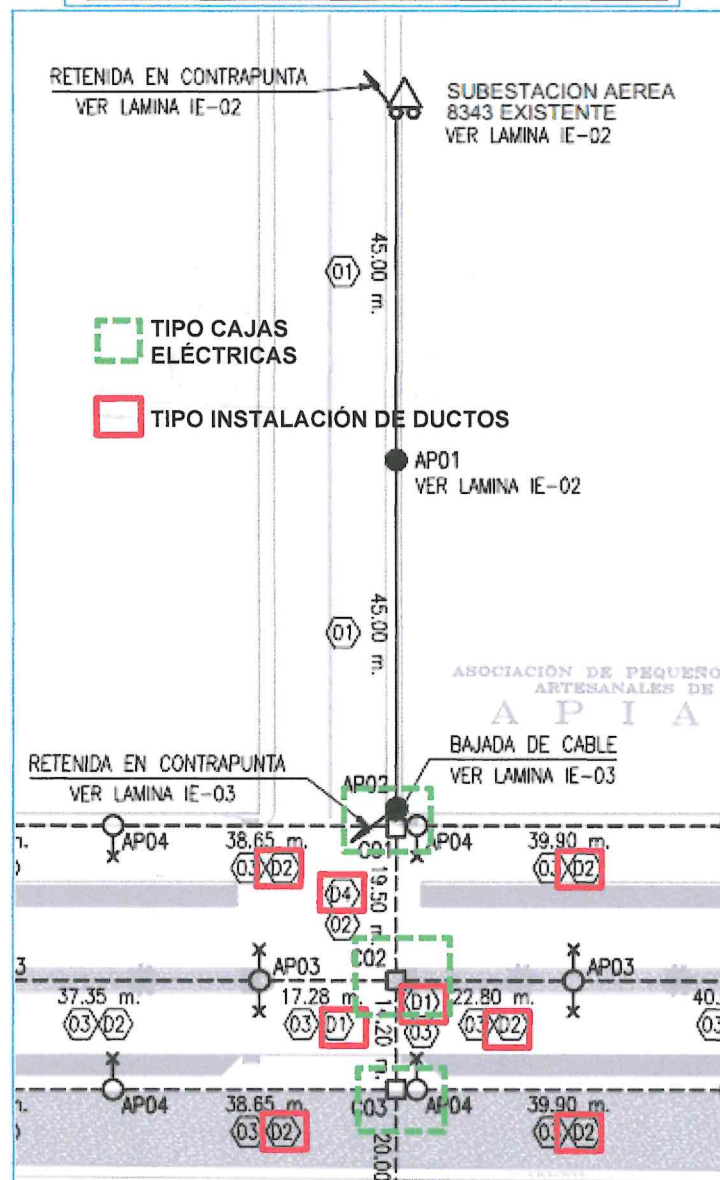
Fuente: Plano IE-01 – Redes Eléctricas, Planta y Detalles, 14 de julio de 2022 (Apéndice n.º 3).

De la imagen precedente se observa que desde la Subestación Aérea n.º 8343, el conductor autoportante alimenta el poste AP02, donde realiza la transición a red subterránea mediante bajada a la caja de conexión tipo C01, esta C01 dispone de tres conexiones laterales: las derivaciones laterales se proyectan por ducto tipo D2 (PVC-P 2" enterrado), mientras que la salida principal de continuidad hacia la siguiente caja de interconexión se realiza por ducto tipo D4 (PVC-P 3" protegido con concreto), asegurando mayor resistencia mecánica en el troncal.

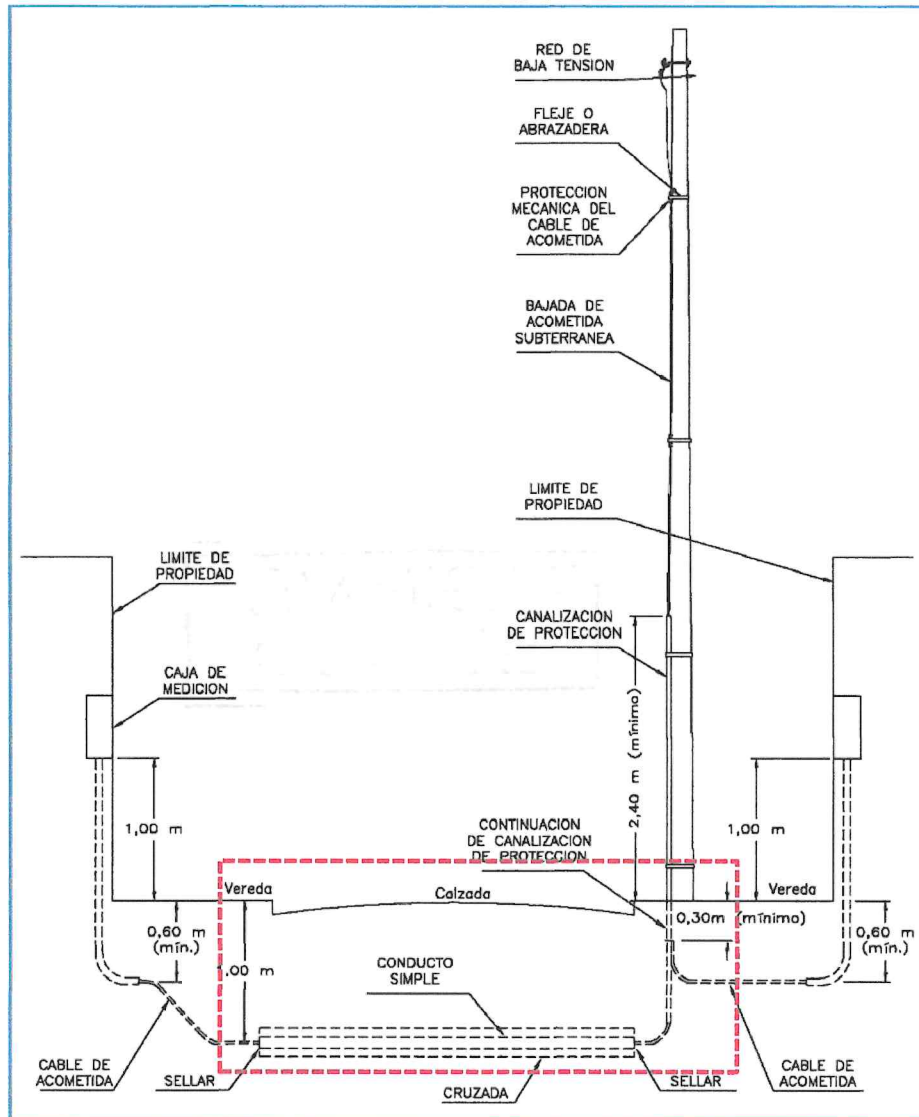
NORMA GRÁFICA N2-03  
DISTANCIAS DE SEGURIDAD DE CONEXIONES ELÉCTRICAS  
EN B.T. ACOMETIDA AERO-SUBTERRÁNEA

Como se observa en la imagen, el nivel de distanciamiento entre la vereda y el conducto subterráneo no puede ser **menos de 1,00 metro** de profundidad.

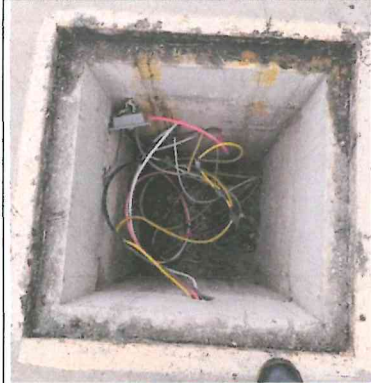
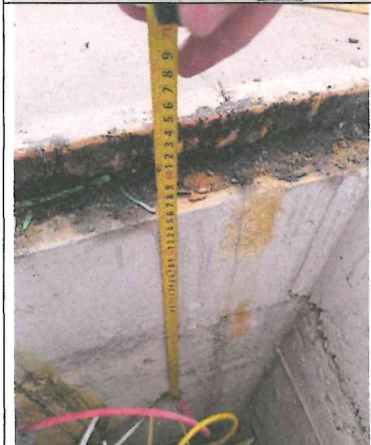
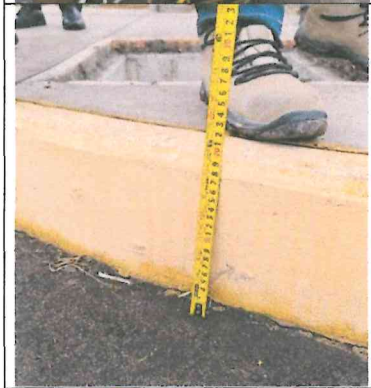
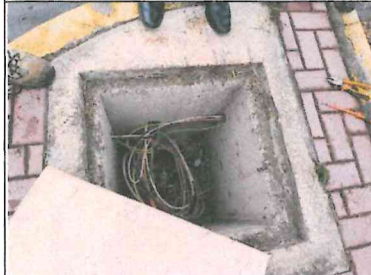
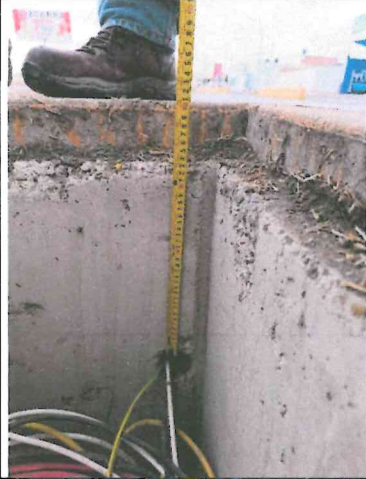
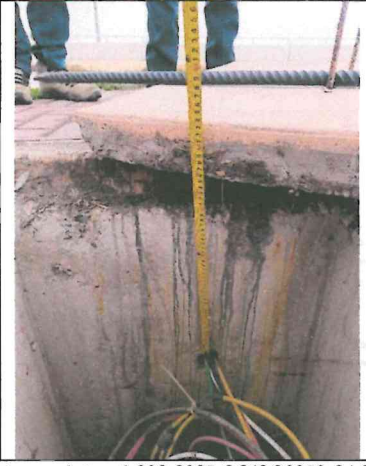
**TABLA N° 1**  
**RESULTADOS DE MEDICIONES DE DUCTOS SUBTERRÁNEOS**

| | <p>Caja de conexión seleccionada:</p> <ul style="list-style-type: none"> <li>• Caja de conexión <b>C01</b></li> <li>• De acuerdo a los planos eléctricos contiene lo siguientes tipos de ductos:</li> </ul> <p><b>D2</b> – 0,68 metros (2 ductos).<br/><b>D4</b> – 0,63 metros (1 ducto).</p> |
| | <p>En la revisión de la <b>caja C01</b> correspondiente al ducto tipo <b>D4</b> se efectuaron mediciones directas que determinó lo siguiente:</p> <ul style="list-style-type: none"> <li>• Desde el borde superior del ducto hasta la tapa de la caja en vereda: <b>0,60 m</b>, lo que <b>incumple</b> con la medida obligatoria de <b>1,00 metro desde el nivel de la vereda</b>.</li> </ul> |
| | <p>Se procedió con la medición por la parte externa de la caja C01:</p> <ul style="list-style-type: none"> <li>• Considerando que la vereda tiene una altura de <b>0,20 m sobre el nivel de la calzada</b>, la distancia real desde el ducto hasta la superficie de rodadura se reduce a <b>0,40 m</b> lo que <b>incumple con los especificado en los planos eléctricos de 0,63 m</b> desde el nivel del piso.</li> </ul> |
| | <p>Caja de conexión seleccionada:</p> <ul style="list-style-type: none"> <li>• Caja de conexión <b>C02</b></li> <li>• De acuerdo a los planos eléctricos contiene lo siguientes tipos de ductos:</li> </ul> <p><b>D1</b> – 0,63 metros (2 ductos).<br/><b>D2</b> – 0,68 metros (1 ducto).</p> |

| | <p>Se procedió con la medición por la parte interna de la caja C02:</p> <ul style="list-style-type: none"> <li>La medida del ducto tipo D1 arrojó un valor de <b>0,40 m</b> hasta el nivel de la vereda terminada, lo que <b>incumple</b> con la medida obligatoria de <b>1,00 metro desde el nivel de la vereda</b> de acuerdo con la norma.</li> <li>Asimismo, considerando que la vereda tiene una altura de <b>0,20 m</b> sobre el nivel de la calzada, la distancia real desde el ducto hasta la superficie de rodadura se reduce a <b>0,40 m</b> lo que <b>incumple con los especificado en los planos</b> eléctricos de <b>0,63 m</b> desde el nivel del piso.</li> </ul> |
| | <p>Se procedió con la medición del ducto tipo D2:</p> <ul style="list-style-type: none"> <li>La medida del ducto tipo D2 arrojó un valor de <b>0,40 m</b> hasta el nivel de la vereda terminada, lo que <b>incumple</b> con la medida obligatoria de <b>1,00 metro desde el nivel de la vereda</b> de acuerdo a norma.</li> <li>Considerando que la vereda tiene una altura de <b>0,20 m sobre el nivel de la calzada</b>, la distancia real desde el ducto hasta la superficie de rodadura se reduce a <b>0,20 m</b> lo que <b>incumple con los especificado en los planos</b> eléctricos de <b>0,68 m</b> desde el nivel del piso.</li> </ul> |

La verificación en campo demostró que los ductos subterráneos se encuentran instalados a una profundidad menor a la exigida lo que configura un incumplimiento tanto respecto al expediente técnico aprobado como a las normas del Código Nacional de Electricidad, al no garantizar la cobertura mínima requerida para instalaciones subterráneas en áreas de tránsito vehicular.

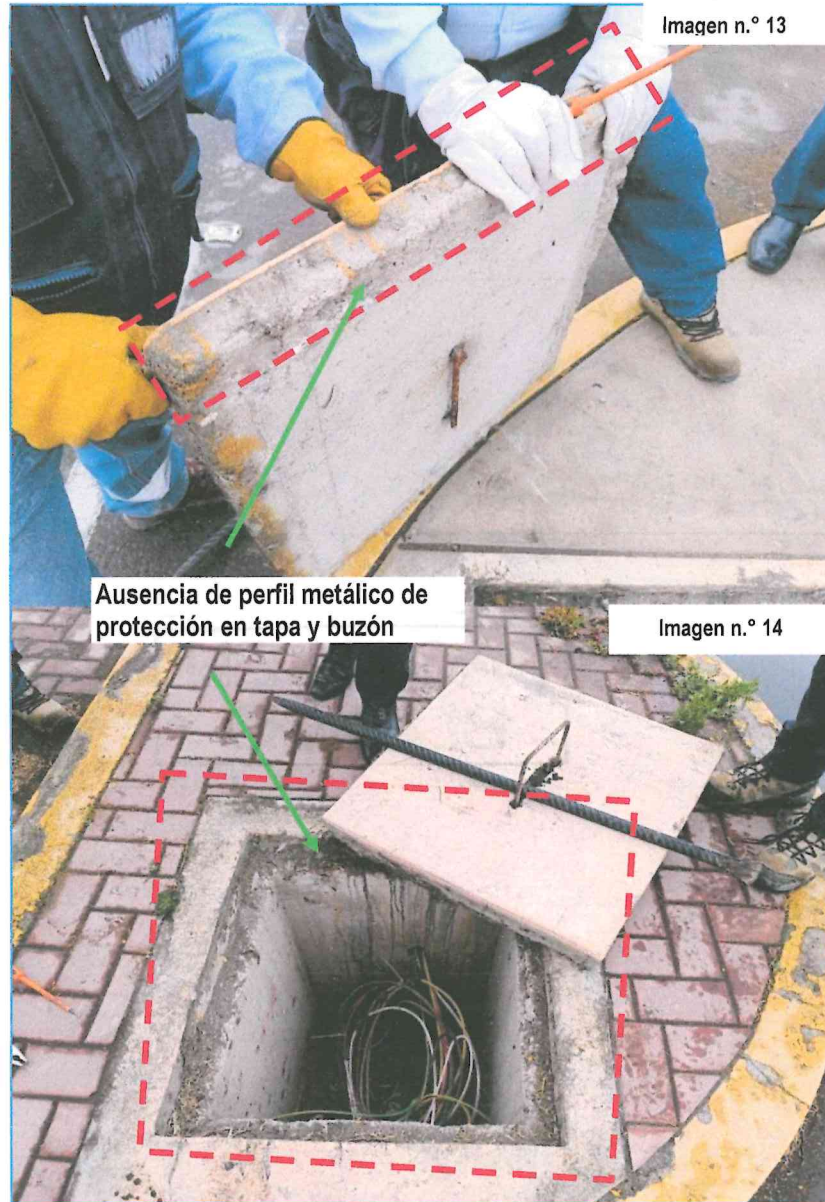
**IMÁGENES NOS 13 Y 14**  
**ESTADO DE LOS BUZONES Y TAPAS DE LAS CAJAS C01 Y C02**

- La ausencia del perfil metálico debilita el cierre estructural del buzón, reduciendo la resistencia frente a cargas de tránsito.
- Se incrementa el riesgo de desprendimiento, desplazamiento o fractura de la tapa, comprometiendo la seguridad de la instalación y la protección de los conductores subterráneos.

**Ausencia de perfil metálico de protección en tapa y buzón**
