INFORME TECNICO N° 0055-2025-ANA-AAA.CO-ALA.TAT

RESULTADOS DEL XVI MONITOREO PARTICIPATIVO DE CALIDAD DE AGUA SUPERFICIAL DE LA CUENCA TAMBO, AVENIDA 2025

RESULTADOS DEL XVI MONITOREO DE CALIDAD DE AGUA SUPERFICIAL EN LA CUENCA TAMBO

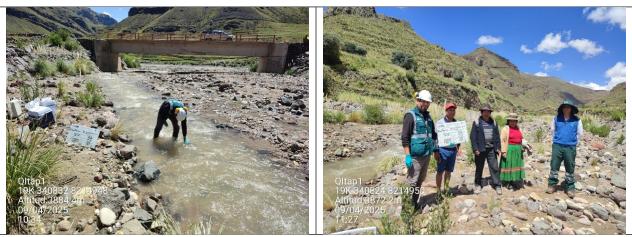
Foto N° 008 y 009: Punto de monitoreo Qltap1, (quebrada Itapallone) antes de la confluencia con el río lchuña, se tuvo la participación los pobladores de las zonas aledañas. Hay presencia de cultivos.

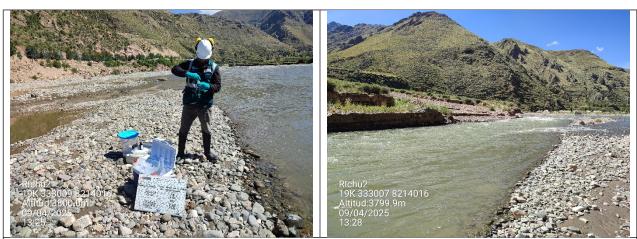
El valor de la concentración de níquel en los puntos Rlchu2 y Rlchu3 es de 70.451 y 70.072 mg/L, respectivamente, lo cual excede en 352,254 y 350,359 veces el valor de 0.0002 mg/L establecido en el Estándar de Calidad Ambiental (ECA) para agua, Categoría 3: D1 (riego de vegetales). Asimismo, dichas concentraciones superan en 117,417 y 116,786 veces el valor de 0.0006 mg/L correspondiente a la subcategoría D2 (bebida de animales).

Foto N° 012 y 013: Punto de monitoreo Rlchu2, (Río Ichuña), ubicado aguas abajo de las pozas de estabilización del CP Ichuña. El cuerpo de agua tiene coloración ligeramente verde asociado con el crecimiento de algas verdes en el lecho del río. Asimismo, se observó algunos anfibios en las orillas. Cielo despejado

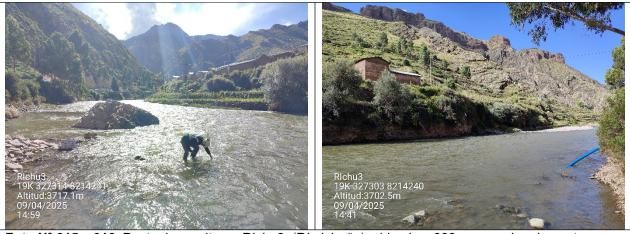
El rio Ichuña presenta algas en el fondo del cauce; ante ello es importante mencionar que dicho cuerpo de agua presenta aportes naturales de agua termales mineralizadas, que en época de estiaje (cuando el nivel del agua es bajo), se registran niveles de conductividad eléctrica que transgrede el ECA Agua; además se ha identificado fuentes contaminantes antropogénicas¹.

Foto N° 015 y 016: Punto de monitoreo RIchu3, (Río Ichuña), ubicado a 380 m. aproximadamente aguas arriba del centro poblado Antajahua. Se observan viviendas en el margen derecho del río Ichuña.

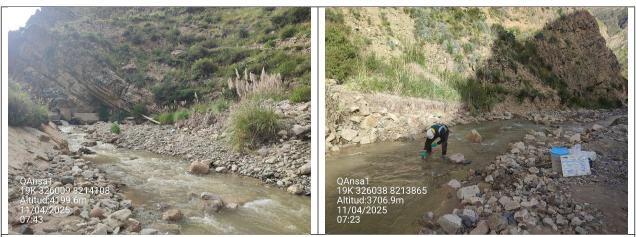
El valor de **la concentración de manganeso es de 0.20785 mg/L**, lo cual **excede en 0.04 veces** el valor de 0.2 mg/L establecido en el Estándar de Calidad Ambiental (ECA) para agua, Categoría 3, subcategorías D1 (riego de vegetales) y D2 (bebida de animales).

Foto N° 023 y 024: Punto de monitoreo QAnsa1, (Qda. Ansamani), antes de la confluencia con el río lchuña. No se observa la presencia de actividades antropogénicas que pudieran alterar la calidad del agua en dicha zona.

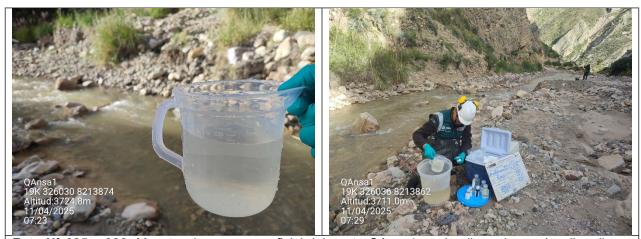
Foto N° 025 y 026: Muestra de agua superficial del punto QAnsa1, en la ella se logra visualizar ligera turbidez, debido a la presencia de partículas finas en suspensión. Toma de muestras de agua en frascos proporcionados por el laboratorio SGS del Perú SAC

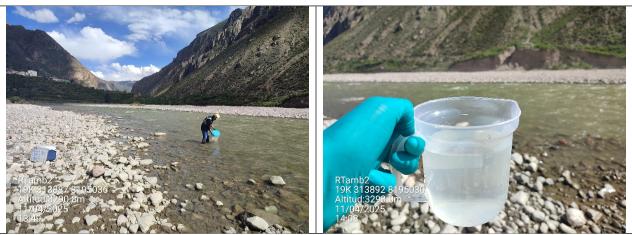
Foto N° 029 y 030: Punto de monitoreo RTamb2, ubicado aguas abajo del centro poblado Lucco y antes del centro poblado de Lloque. La muestras tienen una ligera coloración verde, con presencia de finas partículas en suspensión

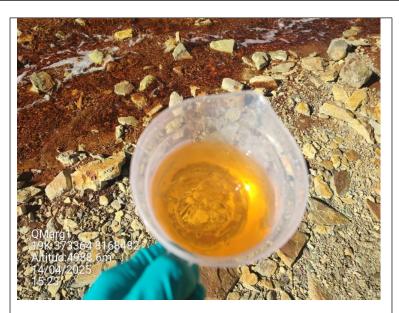
Foto N° 038: Muestra de agua del punto QMarg1. Agua con coloración amarillo naranja, no se observa partículas suspendidas

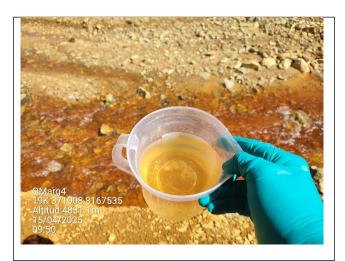
Foto N° 041: Muestra de agua del punto QMarg4. Con coloración amarillo naranja sin presencia de partículas finas suspendidas.

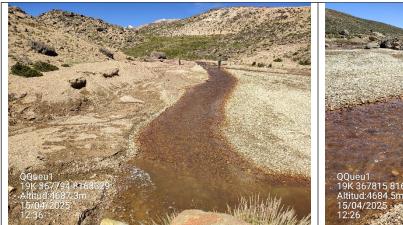
La Quebrada Queullirijahuire al igual que los anteriores cuerpos de agua presenta una característica acida. Cabe precisar que este cuerpo de agua natural no tiene influencia de actividades antropogénicas.

Foto N° 051 y 052: el punto de monitoreo QQueu1 está ubicado en la quebrada Queullirijahuiri, antes de la confluencia con la quebrada Margaritani, dentro de la unidad minera y a 360 m. aproximadamente del campamento minero.

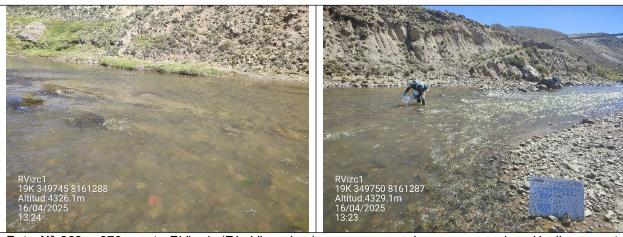
Los resultados obtenidos para el punto de monitoreo RVizc1, en relación al pH, temperatura, conductividad eléctrica, oxígeno disuelto y turbiedad; se encuentran dentro de los Estándares de Calidad Ambiental para Agua Categoría 3 en la subcategoría D1 Riego de Vegetales, y D2 Bebida de Animales. En lo que respecta la turbiedad no presentan valor referencial en el ECA Agua categoría 3. Por otro lado, los resultados de laboratorio de parámetros inorgánicos, orgánicos y físico químicos cumplen con los Estándares de Calidad Ambiental para Agua Categoría 3 en la subcategoría D1 Riego de Vegetales, y D2 Bebida de Animales.

Foto N° 069 y 070: punto RVizc1, (Río Vizcachas), es un cuerpo de agua con coloración ligeramente verdosa, por la presencia de algas en el lecho del río, hay vegetación herbácea en la zona

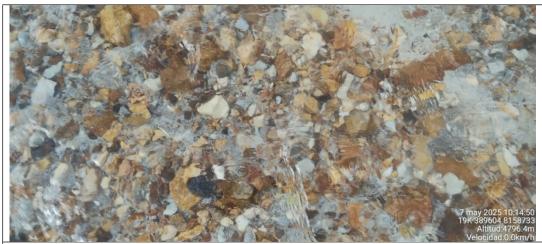
Foto N° 075: Cuerpo de agua coloración transparente, rocas con presencia de óxido blanquecinas y manchas negruzcas.

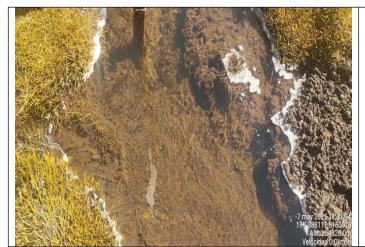
Foto N° 082 y 083: Cuerpo de agua tonalidad transparente, con presencia de abundante vegetación típica de la zona .

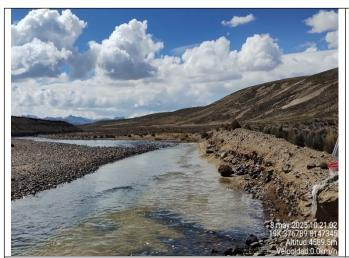
Foto N° 098 y 099: Cuerpo de agua parcialmente transparente, se observó presencia de rocas de color blanquecinas y la arena del cauce del rio presenta una capa fina de sedimento amarillento pálido. Con escasa vegetación en la zona

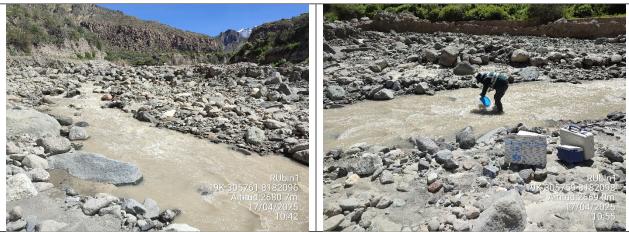
El valor de **la concentración de manganeso** en el punto RUbin1 **es de 0.33213 mg/L**, el cual **transgrede en 0.66 veces** el valor de 0.2 mg/L establecido en el Estándar de Calidad Ambiental (ECA) para agua, Categoría 3, subcategorías D1 (Riego de vegetales) y D2 (Bebida de animales).

Foto N° 112 y 113: punto RUbin1, (Rio Ubinas) antes de la confluencia con el rio Tambo. Cuerpo de agua con coloración marrón claro debido a la alta presencia de sólidos en suspensión, que se origina por el arrastre de sedimentos

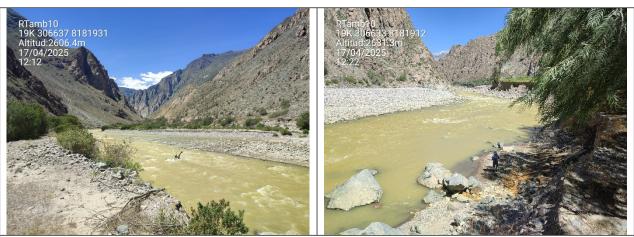
Foto 115 y 116: Río Tambo a la altura del punto RTamb10, ubicado antes de la confluencia con el rio Ubinas. El curso de agua presenta coloración amarillo pálido. En los márgenes hay trazas de sedimentos de coloración amarillo intenso.

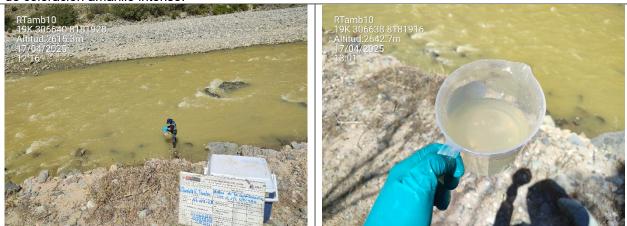
Foto N°117 y 118: Toma de muestra de agua superficial, en el punto RTamb10. Muestra con finas partículas en suspensión.

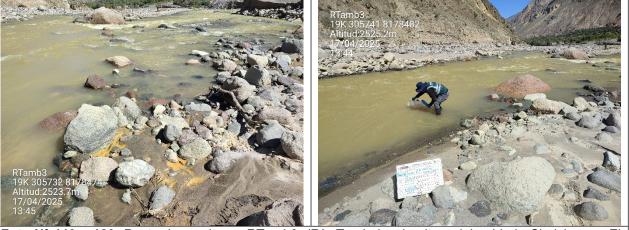
Foto N° 119 y 120: Punto de monitoreo RTamb3, (Río Tambo), a la altura del poblado Chajchagen. El cuerpo de agua presenta con coloración amarillo pálido y se observa que en las orillas hay trazas de sedimentos de coloración amarillo intenso.

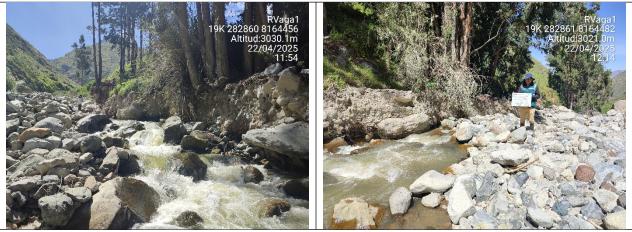
Foto N° 131 y 132: Punto de monitoreo RVaga1, (río Vagabundo) antes de la toma pampa dolores y Coalaque. El cuerpo de agua tiene coloración ligeramente verde, hay presencia de vegetación herbácea, y arbórea en la ribera.

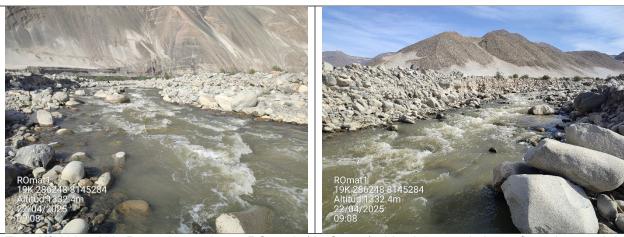
El valor de **la concentración de boro** en el punto ROmat1 **es de 11.038 mg/L**, el cual **transgrede en 10.04 veces** el valor de 1 mg/L establecido para la subcategoría D1 (Riego de vegetales). Asimismo, **supera en 1.21 veces** el valor de 5 mg/L establecido para la subcategoría D2 (Bebida de animales).

Foto N° 138 y 139: Punto de monitoreo ROmat1, (rio Omate) ubicado antes de la confluencia con el rio Tambo. Cuerpo de agua de coloración ligeramente verde.

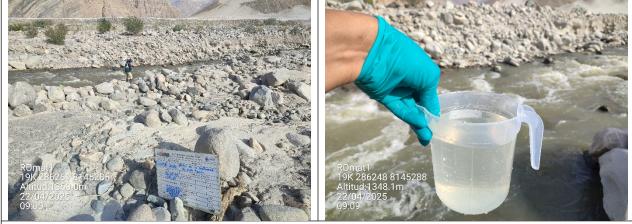
Foto N°140 y 141: se tomaron muestras de agua superficial, con baja presencia de sólidos suspendidos.

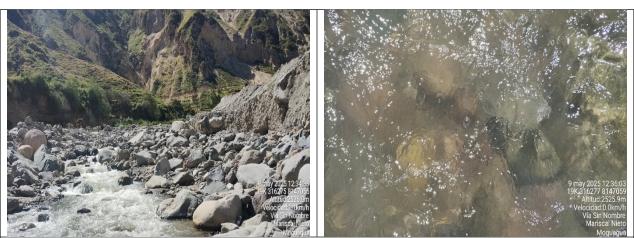
Foto N° 156 y 157: Cuerpo de agua ligeramente turbio, con escasa presencia de algas en el lecho del río y vegetación en la zona

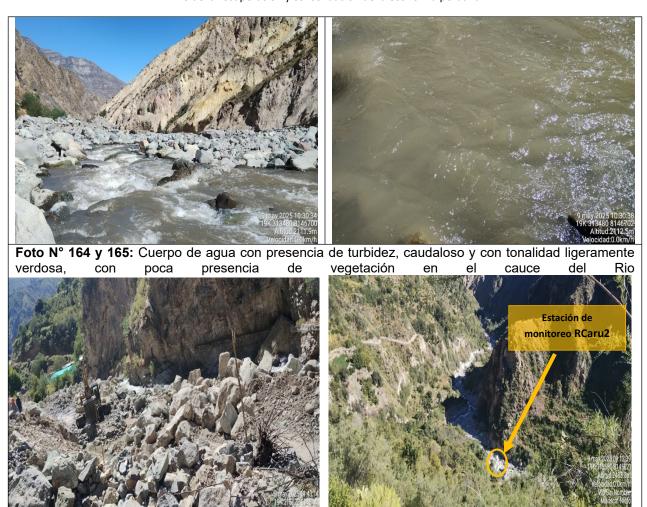
Foto N°166: Vista panorámica de la nueva ubicación de los puntos de monitoreo RCaru1 y RCaru2 por los trabajos y deslizamientos de tierra presentados.

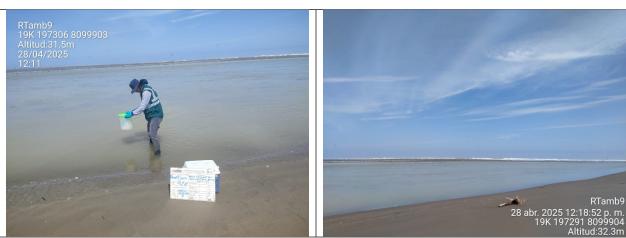
El punto de monitoreo RTamb9, ubicado a aproximadamente 600 m antes del ingreso del rio Tambo al mar, en el estuario del rio Tambo, presenta valores de pH, temperatura, conductividad eléctrica, oxígeno disueltos, parámetros físico químicos, microbiológicos e inorgánicos dentro de Estándares de Calidad Ambiental para Agua, Categoría 4 E3: Ecosistemas Costeros y Marinos – Estuario.

Foto N° 173 y 174: Punto de monitoreo RTamb9, (Río Tambo). Se observó una gran cantidad de aves marino costeras sobre el cuerpo de agua,
