INFORME DE VISITA DE CONTROL
N° 018-2025-OCI/5740-SVC

**VISITA DE CONTROL
ADMINISTRACIÓN LOCAL DEL AGUA MOQUEGUA
MOQUEGUA - MOQUEGUA - MOQUEGUA**

**“PLANES DE MONITOREO Y SISTEMAS DE
INSTRUMENTACIÓN DE REPRESAS EN EL ÁMBITO DE LA
ADMINISTRACIÓN LOCAL DE AGUA MOQUEGUA”**

**PERÍODO DE EVALUACIÓN:
DEL 06 AL 14 DE NOVIEMBRE DE 2025**

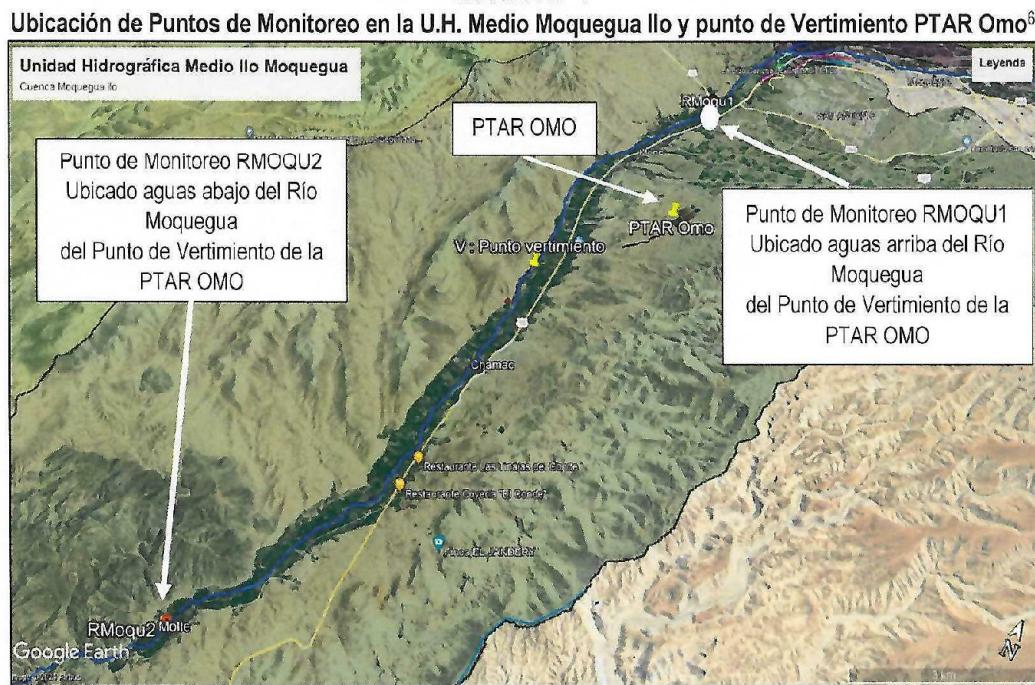
IMAGEN N° 1

Punto de monitoreo en la Unidad Hidrográfica Medio Moquegua Ilo (ALA Moquegua), Aguas Arriba del Punto de Vertimiento de la PTAR Omo, (Rmoqu1).

Punto de monitoreo en la Unidad Hidrográfica Medio Moquegua Ilo (ALA Moquegua), Aguas Abajo del Punto de Vertimiento de la PTAR Omo, (Rqumu2).

Los precitados puntos de monitoreo se visualizan a continuación:

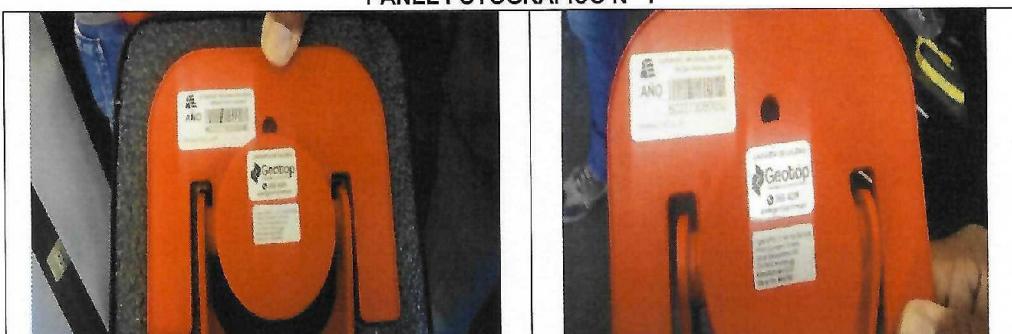
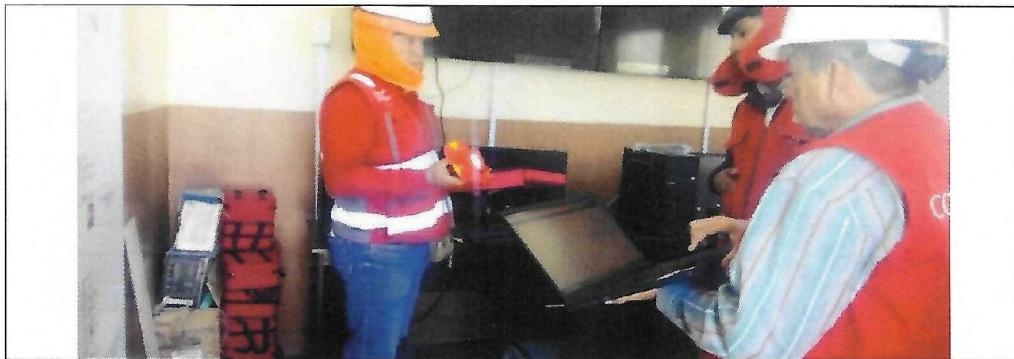
PANEI FOTOGRÁFICO N° 1

Se ubicaron los trece (13) prismas circulares, Marca Leica, Modelo GPR111 los cuales se encontraban en sus respectivos estuches de color rojo, que no vienen siendo utilizados.

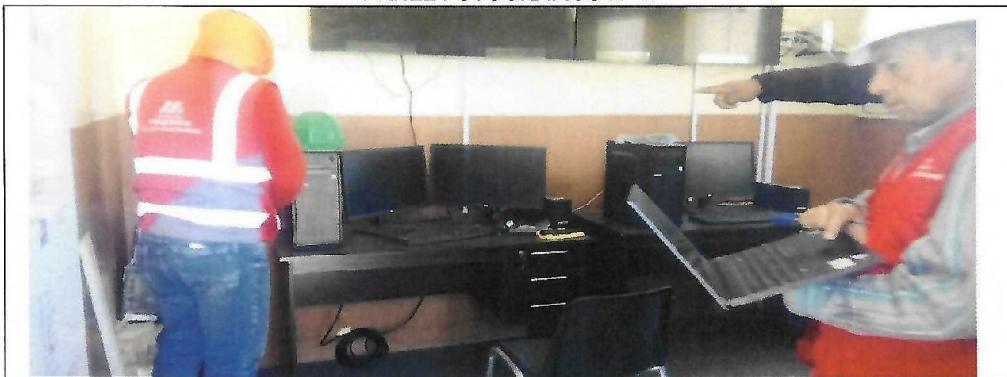
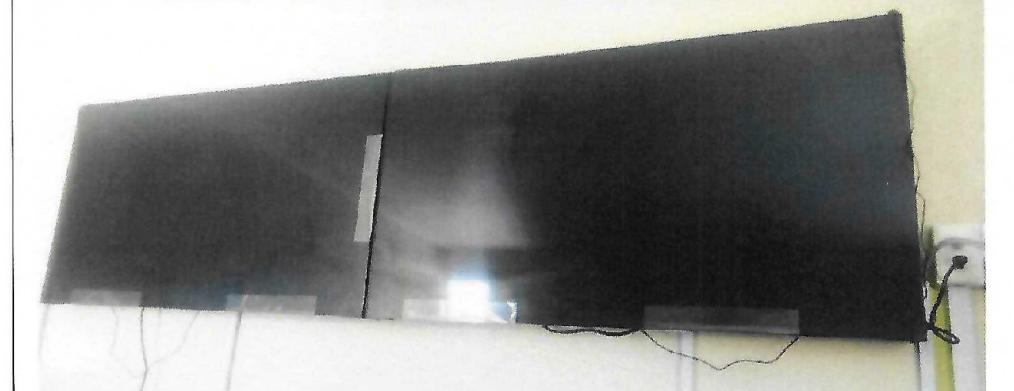
PANEL FOTOGRÁFICO N° 2

Se identificaron tres (3) monitores marca LG, modelo 22MN430M, color negro, dos (2) monitores marca LG, modelo 55VL5F¹², y un Monitor marca LG, modelo 22MN430M, que se encontraba nuevo en su caja.

Sobre el particular, se evidenció tres (3) monitores en mesa y dos (2) instalados en la pared, que no vienen siendo utilizados por el Proyecto Especial Pasto Grande; además de un monitor que aún se encuentra nuevo en su caja.

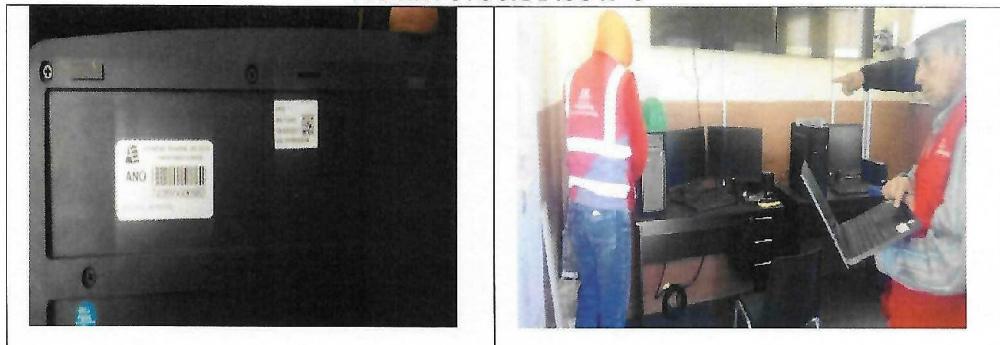
PANEL FOTOGRÁFICO N° 3

Se identificó dos (2) teclados marca HP, modelo SM, color negro, que se encuentran instalados pero que no vienen siendo utilizados por el Proyecto Especial Pasto Grande.

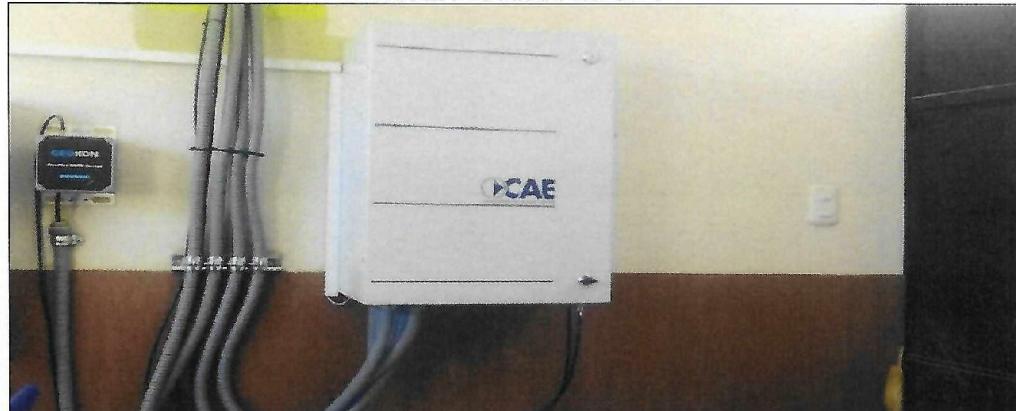
PANEL FOTOGRÁFICO N° 4

Se identificó dos (2) Equipos de Geonet Nodo y Multiflexor, que se encuentran instalados pero que no vienen siendo utilizados por el Proyecto Especial Pasto Grande.

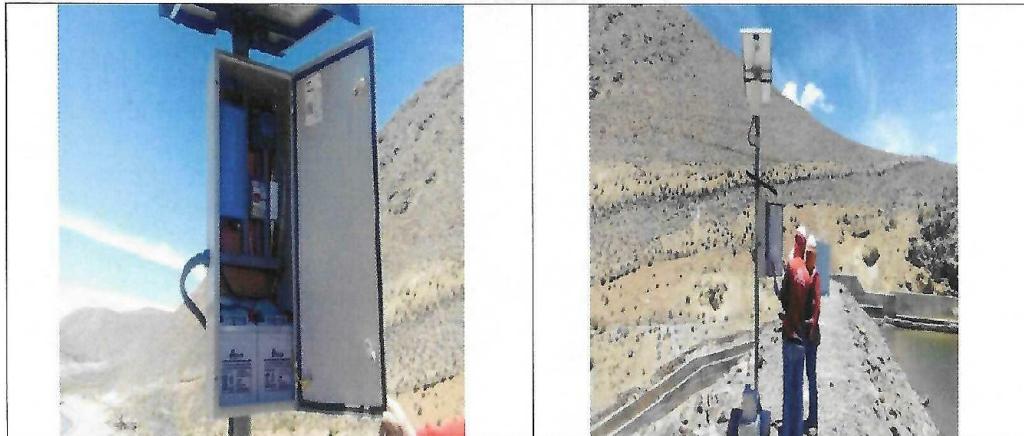
PANEL FOTOGRÁFICO N° 5

Se identificó un (1) acelerógrafo de marca KINEMETS, modelo ETNA 2, no se pudo verificar la serie, en situación de instalado, pero sin funcionamiento.
