**INFORME DE VISITA DE CONTROL
N° 003-2026-OCI/0737-SVC**

**OPERATIVO DE VISITA DE CONTROL
“CONTROL PREVENTIVO A LOS SERVICIOS EDUCATIVOS
AÑO ESCOLAR 2026”**

**“DOCUMENTOS DE GESTIÓN ESCOLAR, CONVIVENCIA
ESCOLAR, INFRAESTRUCTURA, MOBILIARIO,
PRESTACIÓN DE SERVICIOS BÁSICOS, MANTENIMIENTO,
OBRAS PARALIZADAS, ACCESIBILIDAD, SEGURIDAD Y
TECNOLOGÍA EN LAS INSTITUCIONES EDUCATIVAS
PÚBLICAS DE GESTIÓN ESTATAL DE NIVELES INICIAL,
PRIMARIA Y SECUNDARIA DE EDUCACIÓN BÁSICA
REGULAR”**

INFORME DE VISITA DE CONTROL

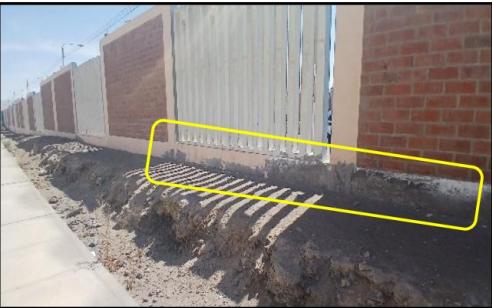
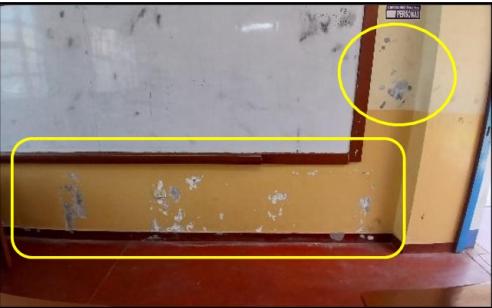
Imágenes n.ºs 1, 2, 3, 4 y 5
Estado de los Cercos perimetéricos de las Instituciones Educativas

En relación con la infraestructura, se evidenció que cuatro (4) instituciones educativas, que representan el 80 %, cuentan con cerco perimetérico en mal estado, requiriendo mantenimiento y/o sustitución, situación que debilita el resguardo del predio y podría comprometer la seguridad de la comunidad educativa.

I. E. Jorge Basadre Grohmann Observación: Recubrimiento desprendido.	I.E. Mercedes Cabello de Carbonera Observación: Pintura desgastada.

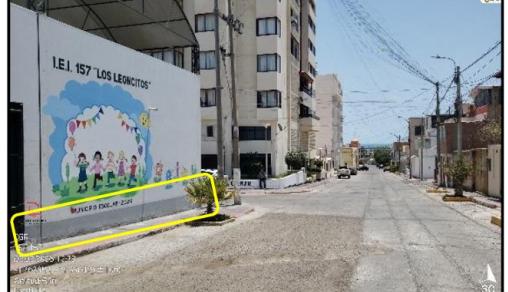
<p>I.E. n.º 43130 Santa Rosa de Lima Observación: Oxido en el alambrado y Rehabilitación de Cerco.</p>		<p>I.E.I. n.º 157 "Los Leoncitos" Observación: Pintura desgastada.</p>

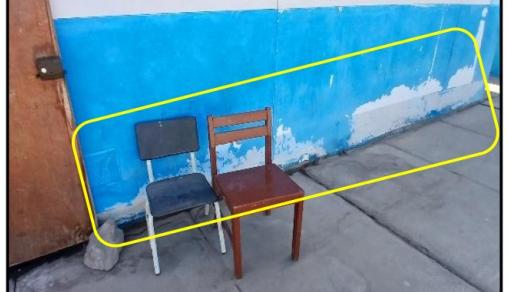
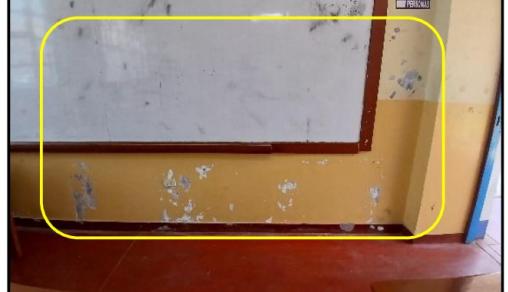
<p>I. E. Jorge Basadre Grohmann Observación: Desprendimiento de pintura y presencia de humedad.</p>	<p>I.E. Mercedes Cabello de Carbonera Observación: Desprendimiento de Pintura.</p>

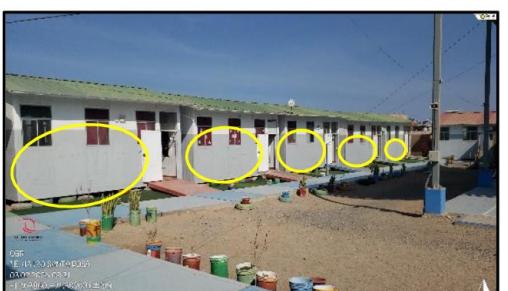
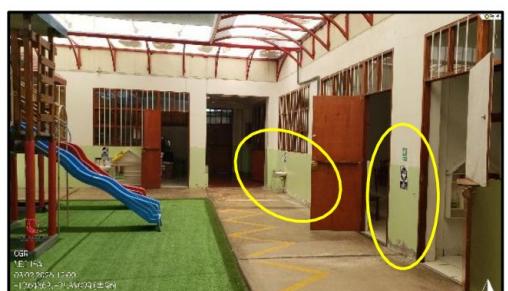
<p>I.E. n.º 43130 Santa Rosa de Lima Observación: Limpieza de superficies y Repintado.</p>	<p>I.E.I. n.º 154 Elisa Rivera Observación: Desprendimiento de pintura y presencia de humedad.</p>

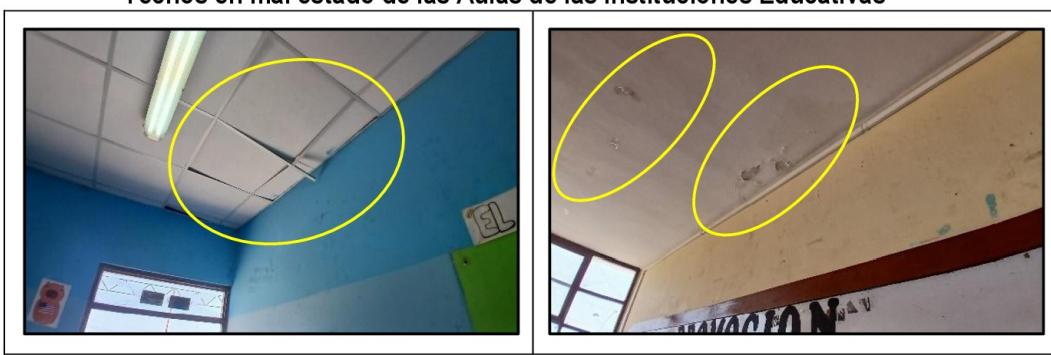
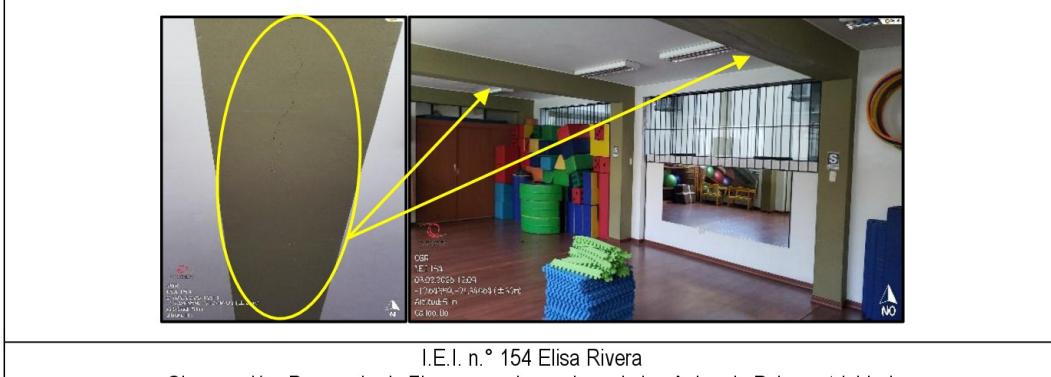
Imágenes n.ºs 11, 12, 13 y 14
Techos en mal estado de las Aulas de las Instituciones Educativas

Por otro lado, tres (3) instituciones equivalentes al 60 % registran techos deteriorados, situación que incrementa la vulnerabilidad de los ambientes pedagógicos ante lluvias o radiación.

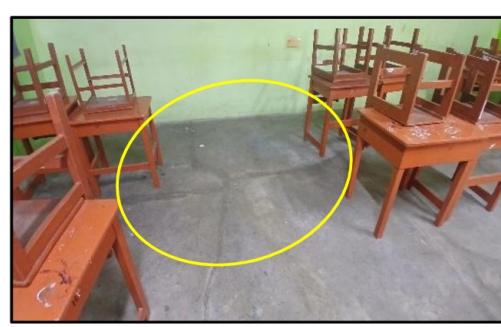
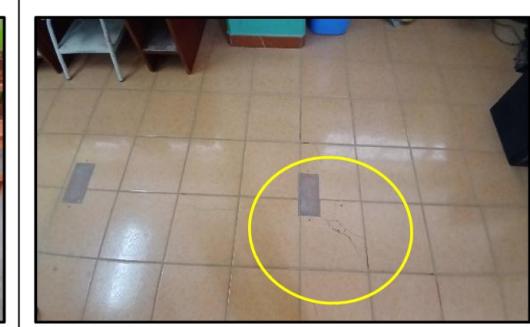
Imágenes n.ºs 15, 16, 17, 18 y 19
Pisos en mal estado de las Aulas de las Instituciones Educativas

De igual forma, cuatro (4) instituciones (80 %) presentan pisos de aulas en condiciones inadecuadas, lo que evidencia un nivel significativo de deterioro acumulado en los ambientes destinados directamente al proceso de enseñanza y aprendizaje.

I. E. Jorge Basadre Grohmann Observación: Fisuras en piso de cemento pulido.	I.E. Mercedes Cabello de Carbonera Observación: Fisuras en cerámicos.

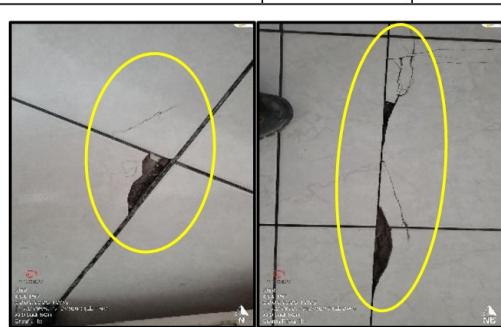
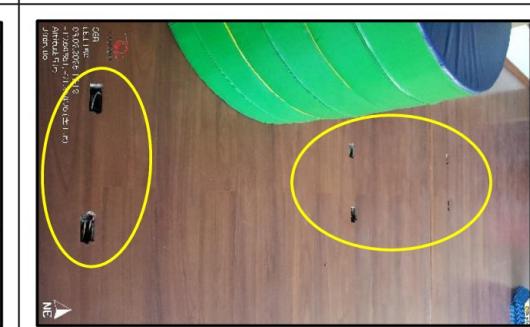
I.E.I. n.º 157 "Los Leoncitos" Observación: Fisuras en cerámicos.	I.E.I. n.º 154 Elisa Rivera Observación: Pisos sin terminar conexiones.

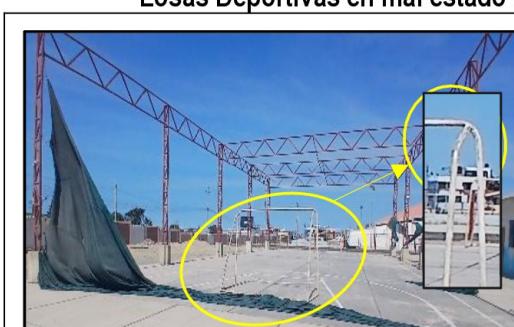
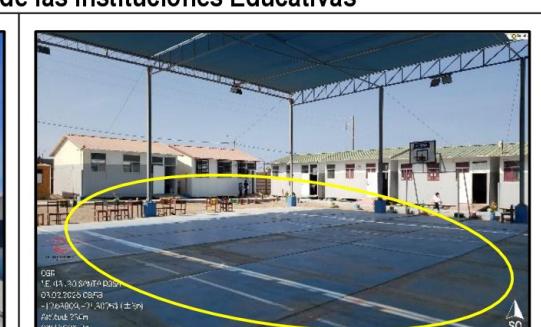
Imágenes n.ºs 20, 21, 22 y 23
Losas Deportivas en mal estado de las Instituciones Educativas

De igual manera, se constató que tres (3) instituciones educativas (60 %) cuentan con losas deportivas en mal estado, limitando el adecuado desarrollo de las actividades físicas y recreativas de los estudiantes por el riesgo de caídas o lesiones.

I. E. Jorge Basadre Grohmann Observación: Elementos metálicos con presencia de óxido.	I.E. n.º 43130 Santa Rosa de Lima Observación: Desgaste de losas.

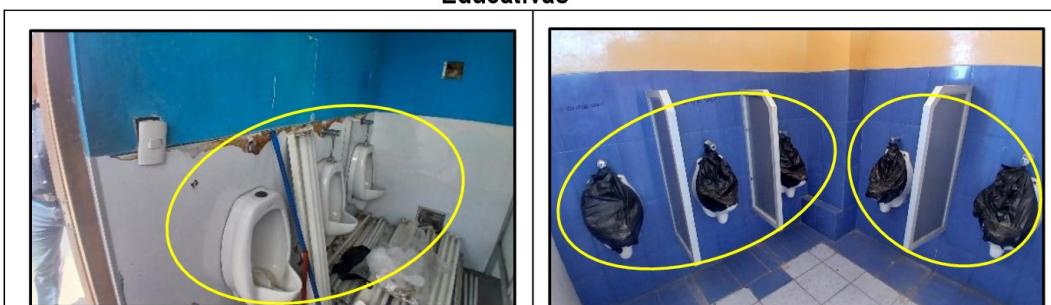
I. E. Jorge Basadre Grohmann
 Observación: Urinarios inhabilitados.

I.E. Mercedes Cabello de Carbonera
 Observación: Urinarios Clausurados.

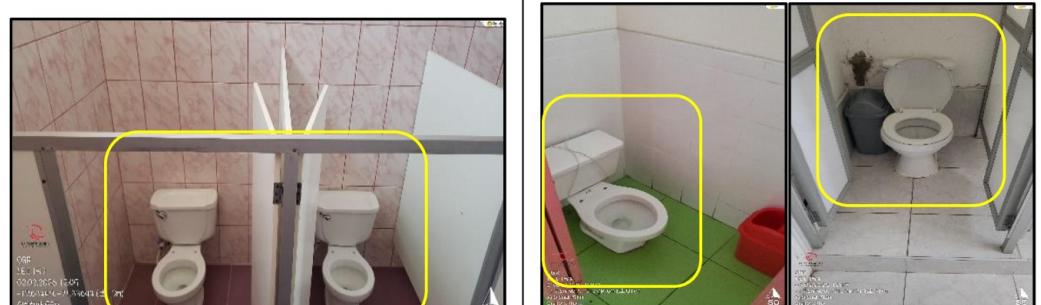
I.E.I. n.º 157 "Los Leoncitos"
 Observación: Mantenimiento de Accesorios y Aparatos Sanitarios, Mejoramiento de divisiones.

I.E.I. n.º 154 Elisa Rivera
 Observación: Mantenimiento de Accesorios y Aparatos Sanitarios.

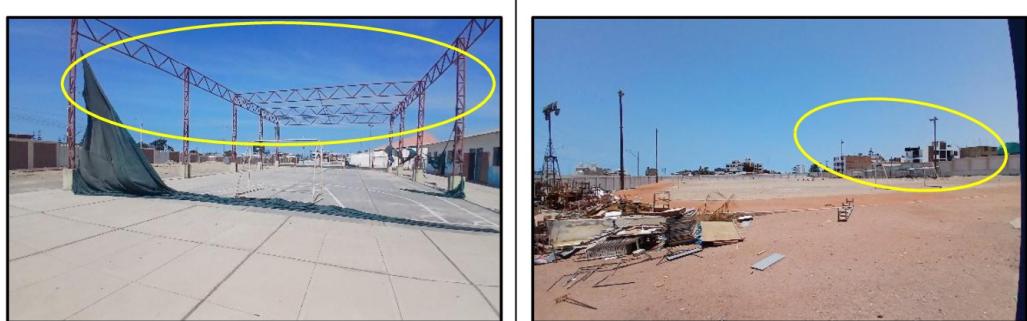
Imágenes n.ºs 32, 33 y 34
Carencia de protección solar en áreas abiertas

I. E. Jorge Basadre Grohmann Observación: Malla de protección no instalada.	I.E. Mercedes Cabello de Carbonera Observación: Sector de Tribunas sin protección adecuada.
--	--

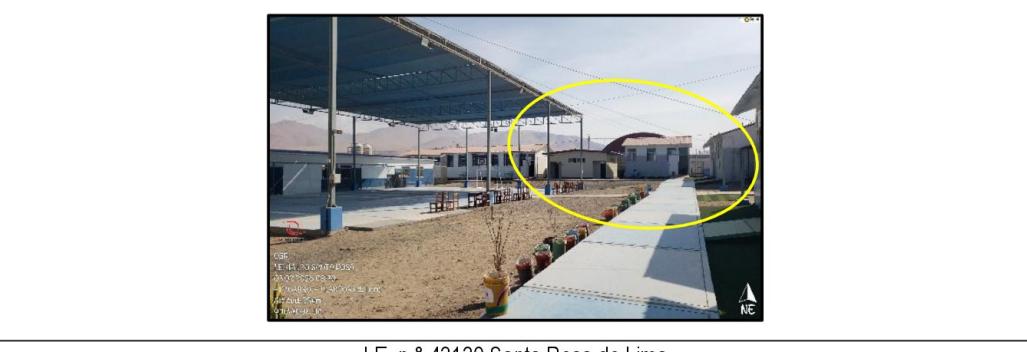
I.E. n.º 43130 Santa Rosa de Lima
Observación: Carencia de protección solar efectiva.

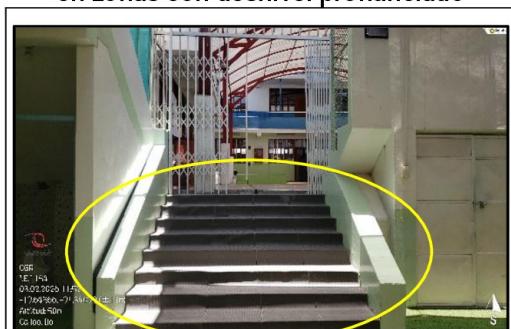
Imagen n.º 35
Carencia de barandas o elementos de seguridad
en zonas con desnivel pronunciado

Asimismo, se identificó que una (1) institución educativa equivalente al 20 % no cuenta con barandas u otros elementos de seguridad en zonas con desniveles pronunciados, situación que podría generar riesgos de accidentes.

Institución Educativa n.º 154 – “Elisa Rivero”
Observación: Desnivel entre el nivel principal y nivel de
aulas de 3 años de mas de 1.35 mts.

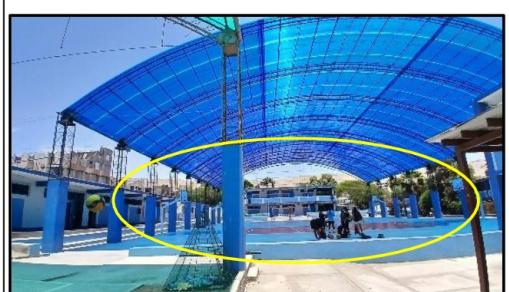
Imagen n.º 36

Falta de puntos de reunión o zonas seguras

Observación: Ausencia de puntos de reunión en zonas seguras.

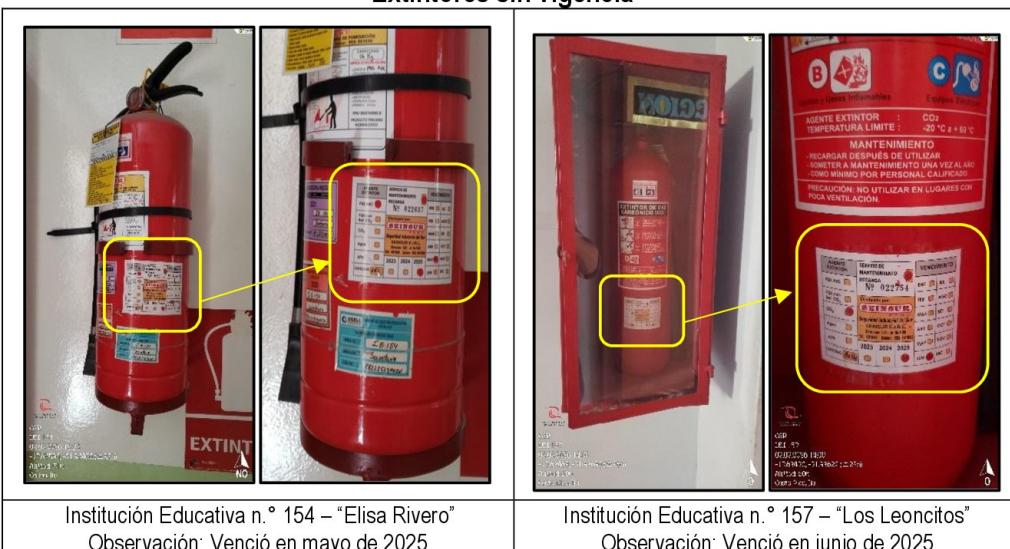
Imagen n.º 42, 43, 44 y 45
Extintores sin vigencia

En relación con las medidas de seguridad contra incendios, se advierte que una (1) institución educativa (20 %) presenta carencia de extintores, mientras que dos (2) instituciones equivalentes al 40 %, cuentan con extintores sin vigencia, lo que evidencia deficiencias en la implementación de equipos básicos de seguridad.

Institución Educativa n.º 157 – “Los Leoncitos”
Observación: Venció en junio de 2025

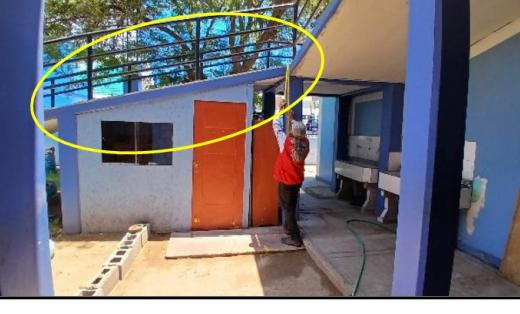
I.E.I. n.º 157 "Los Leoncitos" Observación: No se cuenta con rampa.	I.E. Mercedes Cabello de Carbonera Observación: Pendiente 23.20%.

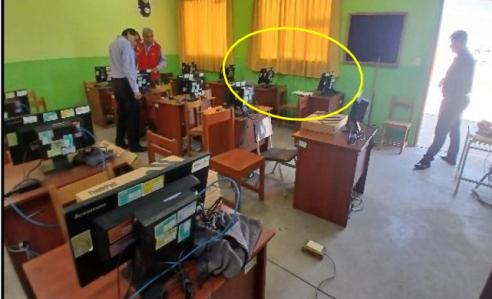
Imágenes n.º 57 y 58
Equipos de cómputo no operativos al momento de la visita

Equipamiento inoperativo en las AIP existentes: De las tres (3) instituciones educativas que sí cuentan con infraestructura para el Aula de Innovación Pedagógica (I.E. N.º 43130 Santa Rosa de Lima, I.E. Jorge Basadre Grohmann y I.E. Mercedes Cabello de Carbonera), se verificó que en el 40 % de ellas (2 de 5), los equipos de cómputo y dispositivos electrónicos se encuentran inoperativos (no encendieron al momento de la inspección). Esta situación afecta específicamente a: I.E. Jorge Basadre Grohmann y I.E. Santa Rosa de Lima.

I. E. Jorge Basadre Grohmann Observación: Equipos que no se encontraron operativos durante la visita (2 equipos).

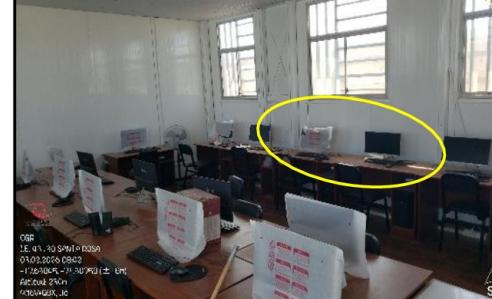
I.E. n.º 43130 Santa Rosa de Lima Observación: Equipos que no se encontraron operativos durante la visita (2 equipos).
---	---
