**INFORME DE HITO DE CONTROL  
Nº 001-2026-OCI/2362-SCC**

**“MEJORAMIENTO DEL MALECÓN RIBEREÑO DESDE EL  
PUENTE TORATA HASTA LA CALLE CORONEL MANUEL C.  
DE LA TORRE DEL DISTRITO DE TORATA - MARISCAL  
NIETO - MOQUEGUA”**

**HITO DE CONTROL Nº 10 – EJECUCIÓN DE OBRA AL MES  
DE ENERO DE 2026**

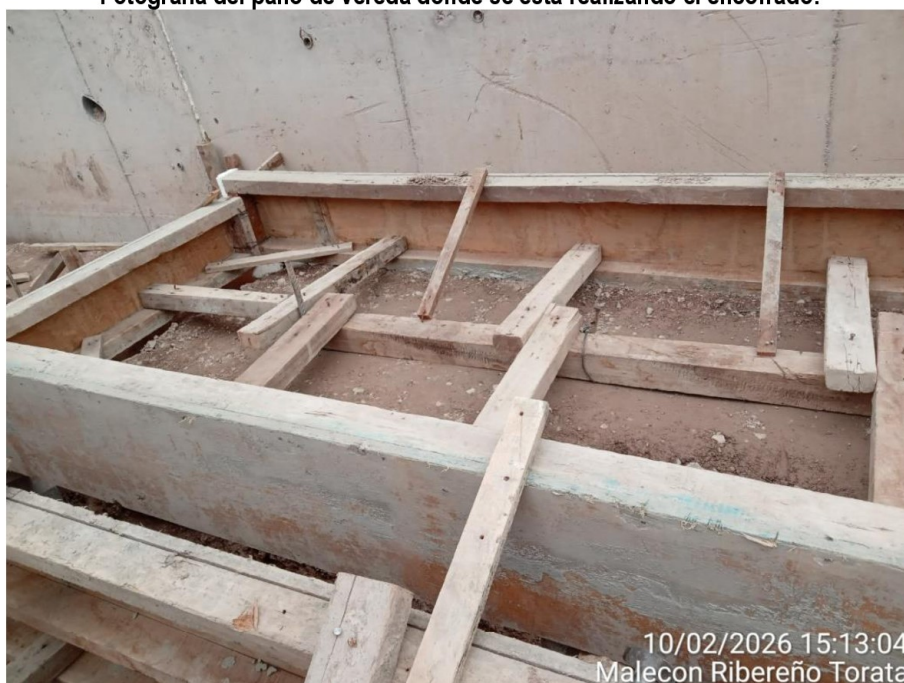
**Imagen n.º 2**  
**Fotografía del paño de vereda donde se está realizando el encofrado.**

Se identificó que en el frente de trabajo donde se están ejecutando veredas, existen paños de vereda donde se ha compactado el material base y se está realizando el encofrado para el vaciado de concreto (Ver imagen n.º 2) pero la sección del sardinel no está definida totalmente por el encofrado (Ver imágenes n.º 3 y 4), como se muestra en las siguientes imágenes:

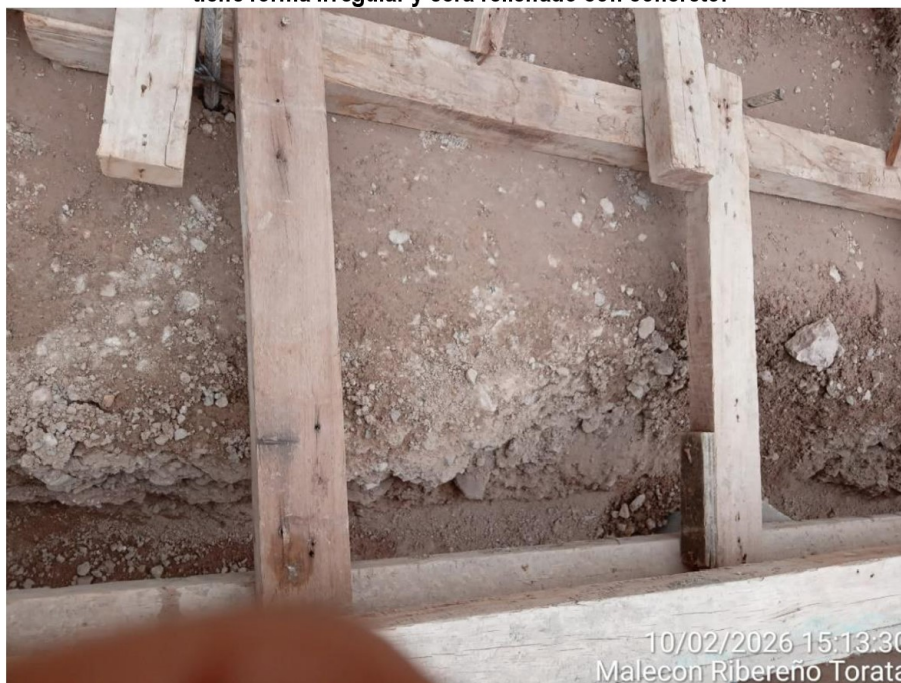
**Imagen n.º 3**

**Fotografía del encofrado donde se visualiza que debajo del encofrado el material de relleno tiene forma irregular y será rellenado con concreto.**

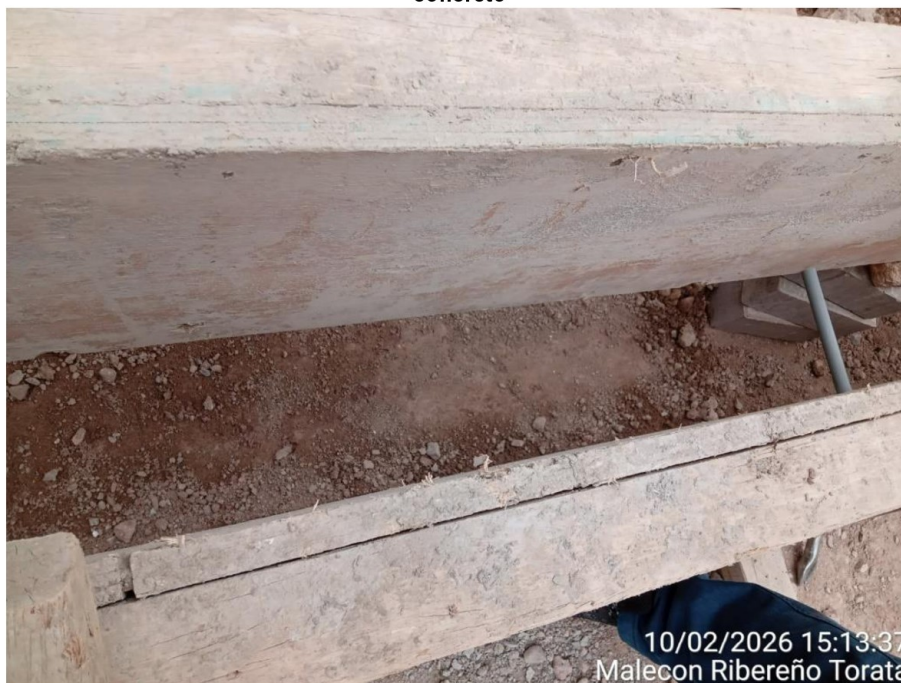
**Imagen n.º 4**

**Fotografía del encofrado donde no se visualiza el material de relleno y será rellenado con concreto**

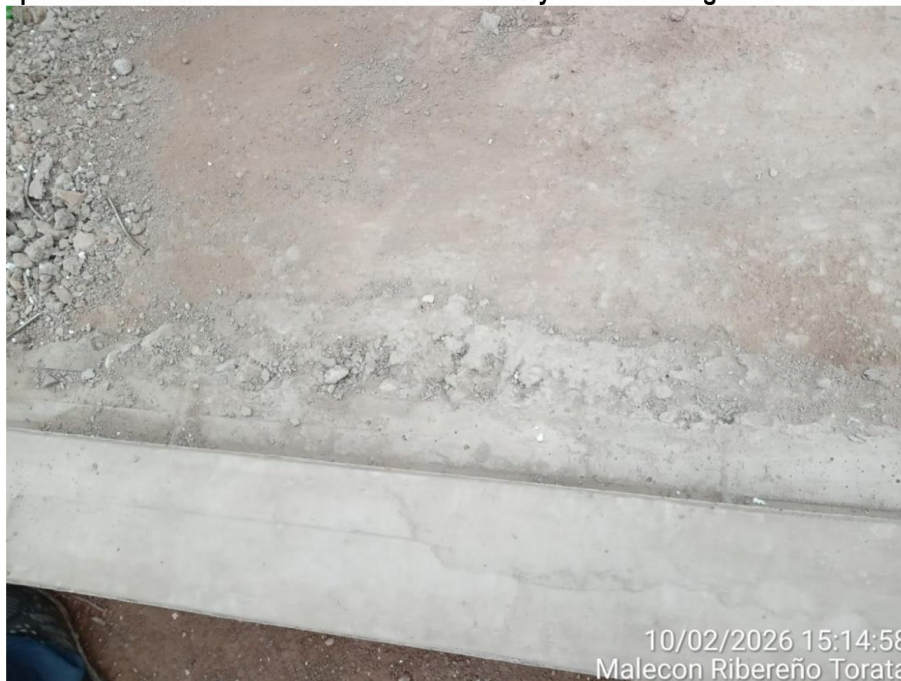
**Imagen n.º 5**

Fotografía de otro paño de vereda donde ya se ha vaciado el concreto de vereda y se visualiza que el concretó relleno el vacío entre el encofrado y el material de granular de relleno.
