**INFORME DE HITO DE CONTROL  
Nº 019-2026-OCI/5347-SCC**

**“MEJORAMIENTO DEL SERVICIO DE PROTECCIÓN  
RIBEREÑA DE LOS RÍOS TUMILACA MOQUEGUA – TRAMO  
II (PUENTE TUCUMAN AL PUENTE MONTALVO) EN LOS  
DISTRITOS DE MOQUEGUA Y SAMEGUA – MARISCAL  
NIETO - MOQUEGUA”**

**HITO DE CONTROL Nº 4 – EJECUCIÓN DEL PROYECTO DE  
INVERSIÓN A AGOSTO DE 2026**

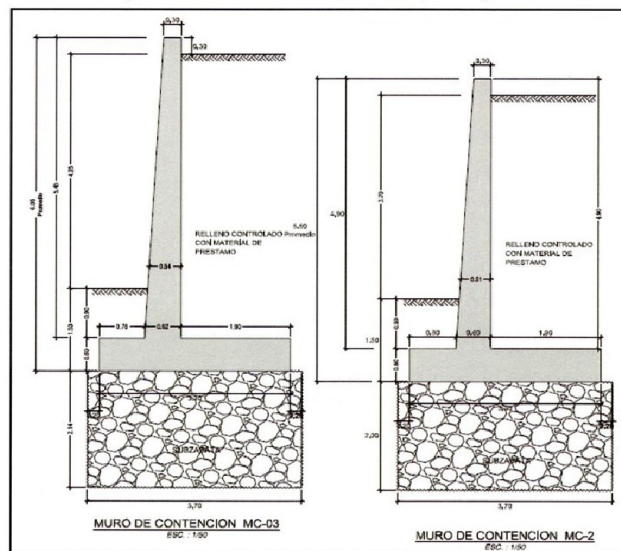
Imagen n.º 1  
Detalle típico de los muros de contención MC-02 y MC-03

El detalle típico de los muros de contención MC-02 y MC-03, se muestran a continuación:

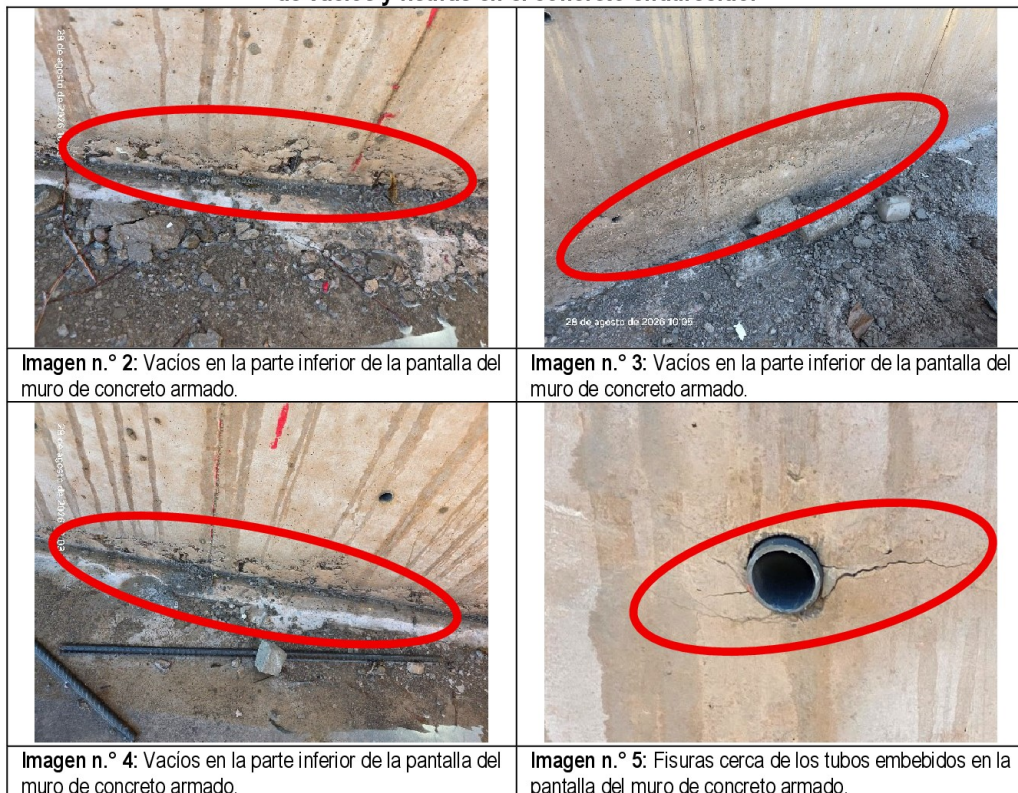
**Imágenes n.°s 2, 3, 4 y 5**

**Fotografías de la pantalla del muro de concreto entre las progresiva 3+350 a 3+360 con presencia de vacíos y fisuras en el concreto endurecido.**

En ese sentido, la presencia de vacíos o cangrejas en el concreto armado podría afectar la vida útil de los trabajos ejecutados y la calidad de las estructuras, toda vez, que tales cangrejas generan que los aceros de construcción queden expuestos, sin el recubrimiento adecuado, los cuales en presencia de la humedad ambiental y proximidad al lecho del río acelerarían su corrosión. Este fenómeno podría generar el desprendimiento del concreto y el desgaste prematuro de la armadura, comprometiendo directamente la durabilidad de la obra.

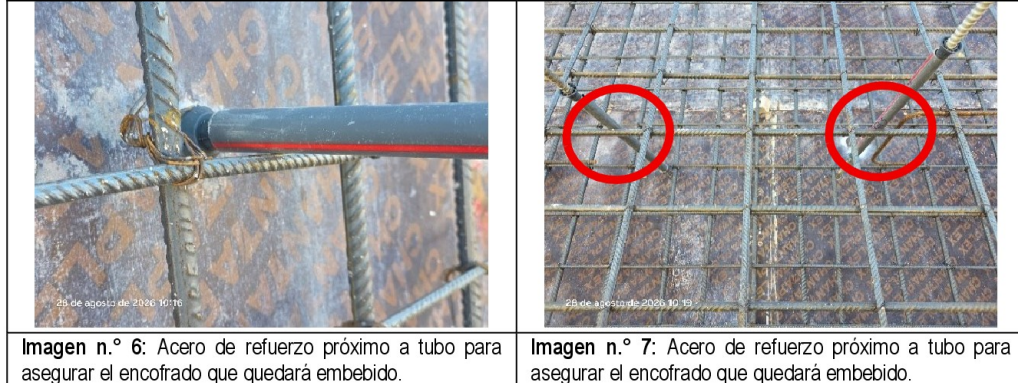
**Imágenes n.ºs 6 y 7**

**Fotografías de la pantalla del muro de concreto entre las progresiva 3+350 a 3+360 con presencia de vacíos y fisuras en el concreto endurecido.**

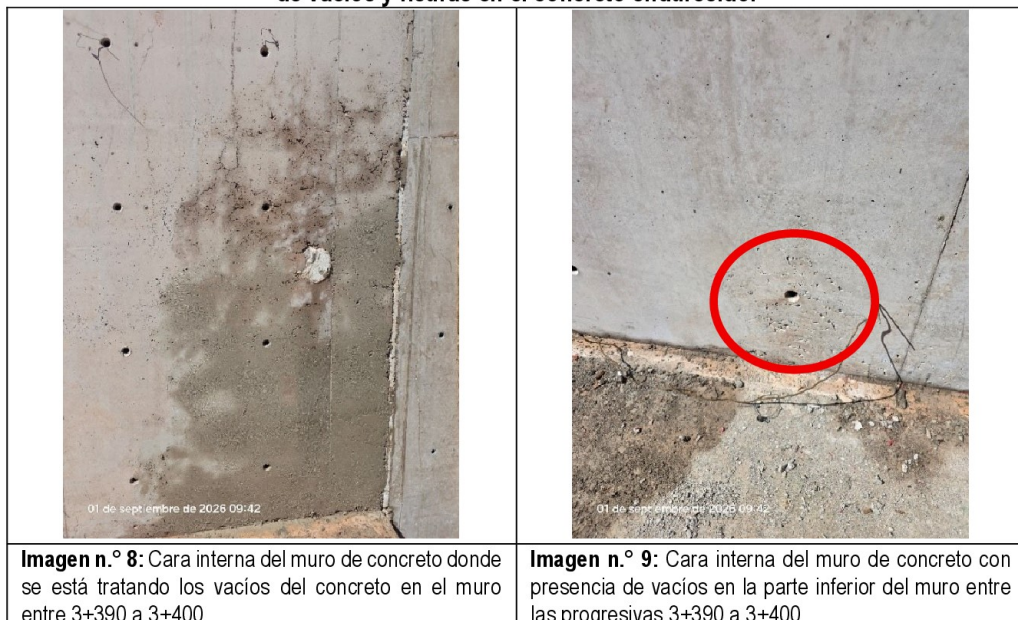
**Imágenes n.ºs 8, 9, 10, 11, 12, 13, 14, 15, 16, 17, 18 y 19**

**Fotografías de la pantalla del muro de concreto entre las progresiva 3+390 a 3+470 con presencia de vacíos y fisuras en el concreto endurecido.**

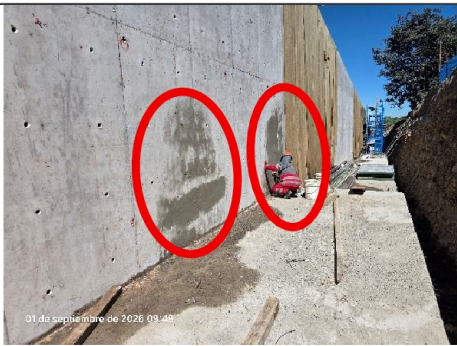
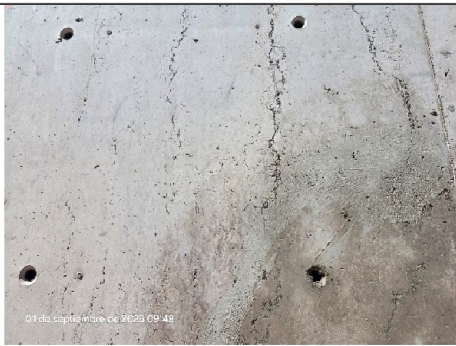
| <p><b>Imagen n.º 10:</b> Cara interna del muro de concreto donde se está tratando los vacíos del concreto en el muro entre 3+390 a 3+400</p> | <p><b>Imagen n.º 11:</b> Cara interna del muro de concreto con presencia de vacíos en la pantalla del muro entre las progresivas 3+390 a 3+400</p> |

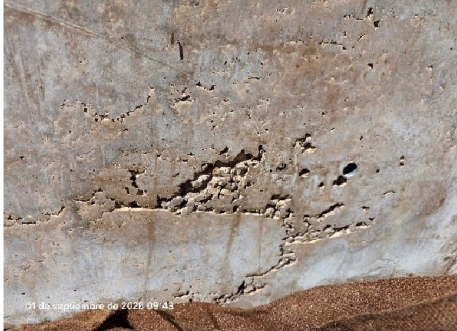
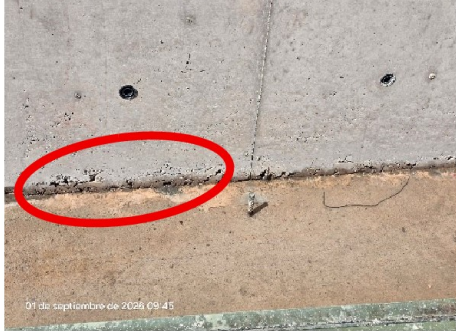
| <p><b>Imagen n.º 12:</b> Cara interna del muro de concreto con presencia de vacíos en la parte inferior del muro entre las progresivas 3+400 a 3+410</p> | <p><b>Imagen n.º 13:</b> Cara interna del muro de concreto con presencia de vacíos en la parte inferior del muro entre las progresivas 3+400 a 3+410</p> |

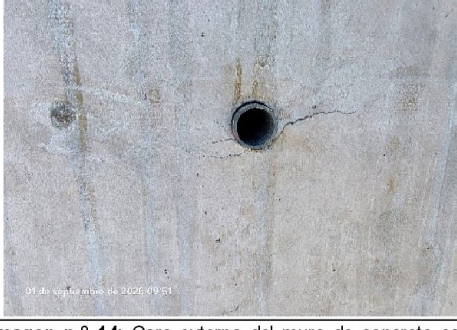
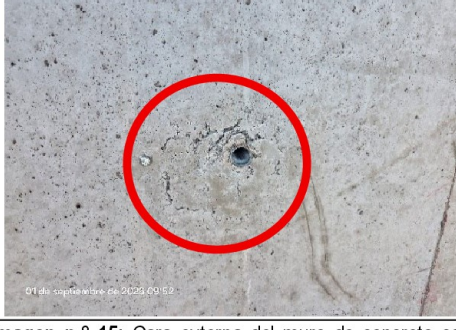
| <p><b>Imagen n.º 14:</b> Cara externa del muro de concreto con presencia de fisuras próximas a los tubos embebidos en el concreto entre 3+350 a 3+360</p> | <p><b>Imagen n.º 15:</b> Cara externa del muro de concreto con presencia de vacíos próximos a los tubos embebidos en el concreto entre 3+350 a 3+360</p> |

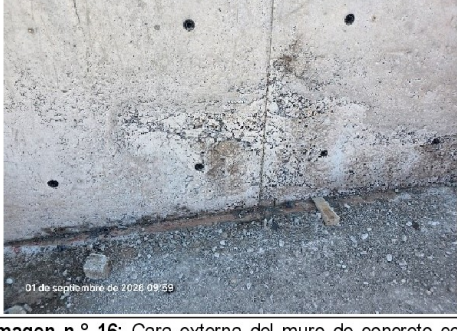
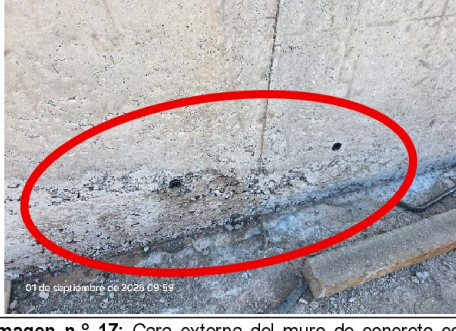
| <p><b>Imagen n.º 16:</b> Cara externa del muro de concreto con presencia de vacíos en la parte inferior del muro entre las progresivas 3+460 a 3+470</p> | <p><b>Imagen n.º 17:</b> Cara externa del muro de concreto con presencia de vacíos en la parte inferior del muro entre las progresivas 3+460 a 3+470</p> |

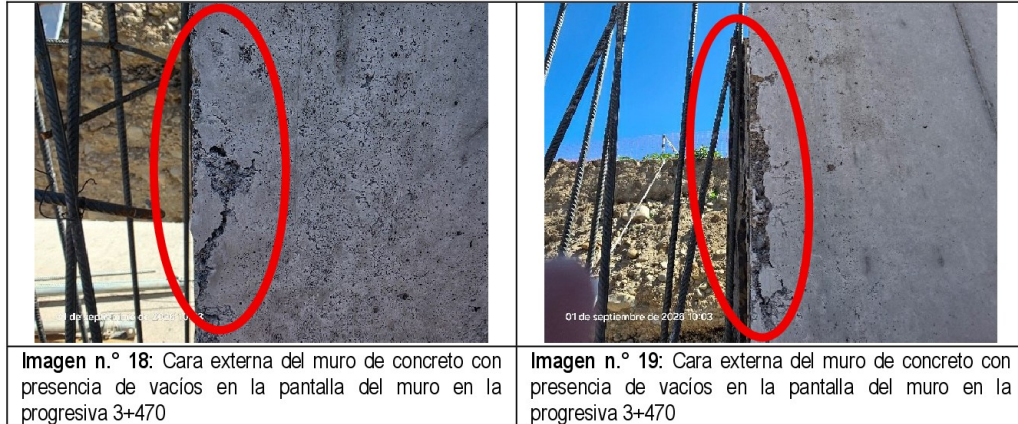
Imagen n.º 18: Cara externa del muro de concreto con presencia de vacíos en la pantalla del muro en la progresiva 3+470

Imagen n.º 19: Cara externa del muro de concreto con presencia de vacíos en la pantalla del muro en la progresiva 3+470

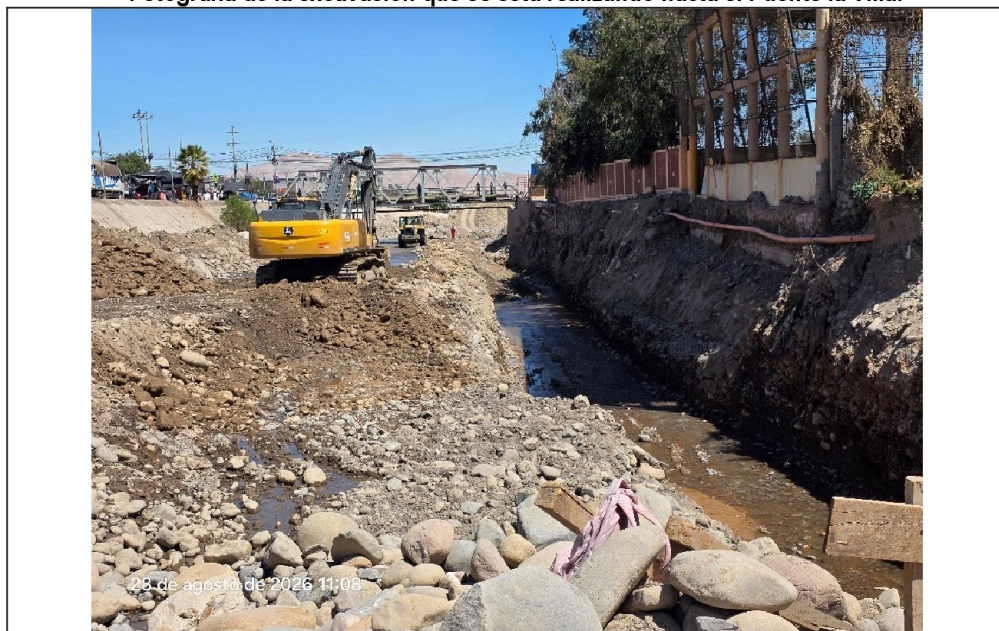
**Imagen n.º 20**

**Fotografía de la excavación que se está realizando hasta el Puente la Villa.**

**Imagen n.º 20:** Fotografía de la excavación que se está realizando hasta el Puente la Villa en la progresiva 3+990.

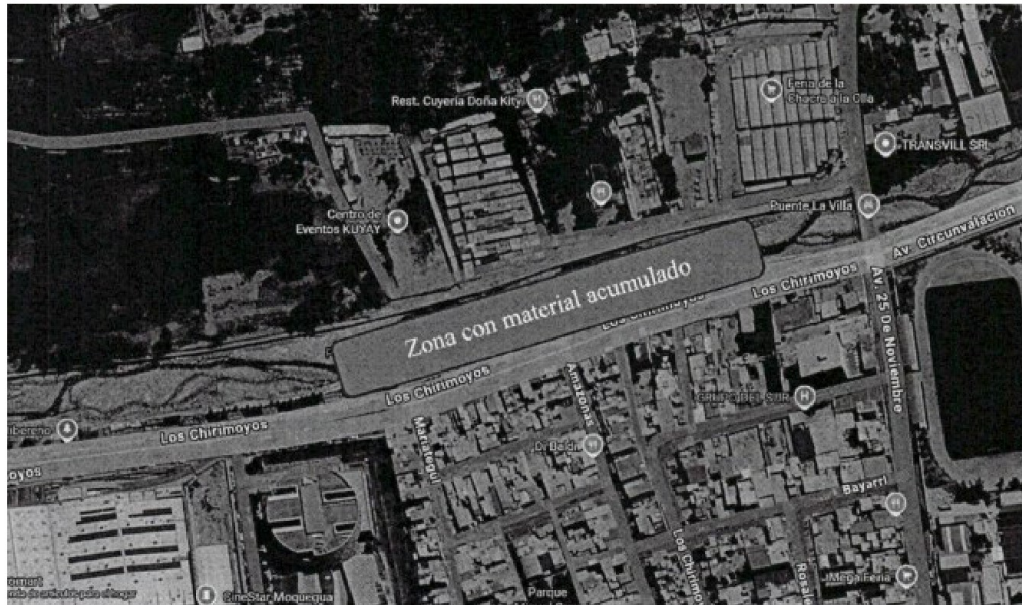
*En ese entender el material producto de las excavación para la cimentación de los muros de contención a sido trasladado aguas abajo del puente la villa hasta donde empieza el Gobierno Regional, tal como se ve en la siguiente imagen.*

*Todo el material que se tiene acumulado en ese sector será zarandeado para ser usado en los rellenos de los muros de contención y el material sobrante será eliminado trabajos que será eliminado hasta fines de octubre de 2026. (...)”*

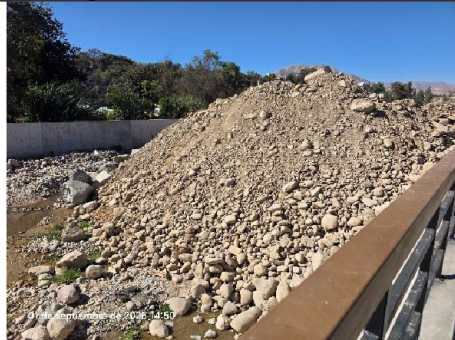
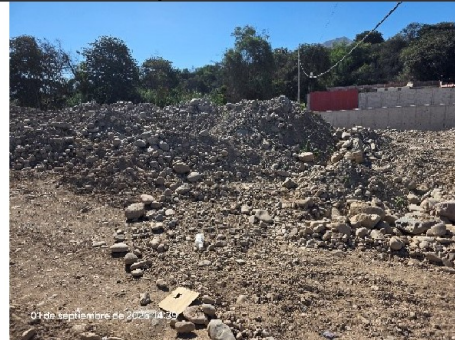
**Imágenes n.º 21 y 22: Fotografía de material de excavación acumulado en el cauce del río después del Puente la Villa hasta la progresiva 4+350**

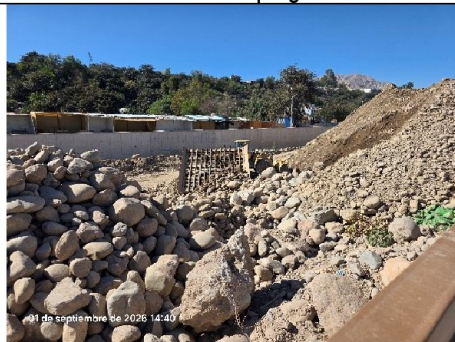
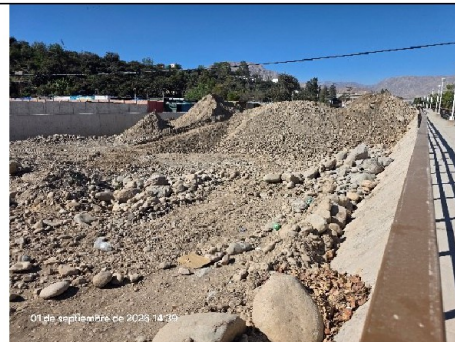
**Imágenes n.º 23 y 24: Fotografía de material de excavación acumulado en el cauce del río después del Puente la Villa hasta la progresiva 4+350**

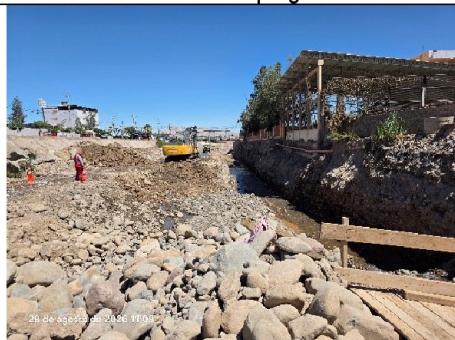
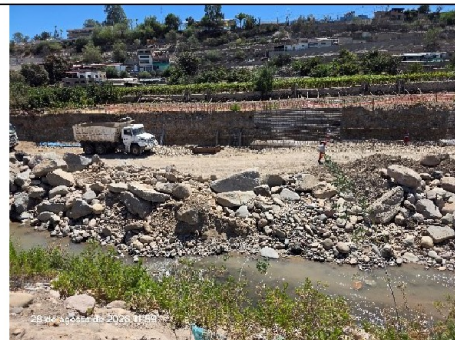
**Imágenes n.º 25 y 26: Fotografía de material de excavación acumulado en el cauce del río antes del Puente la Villa**

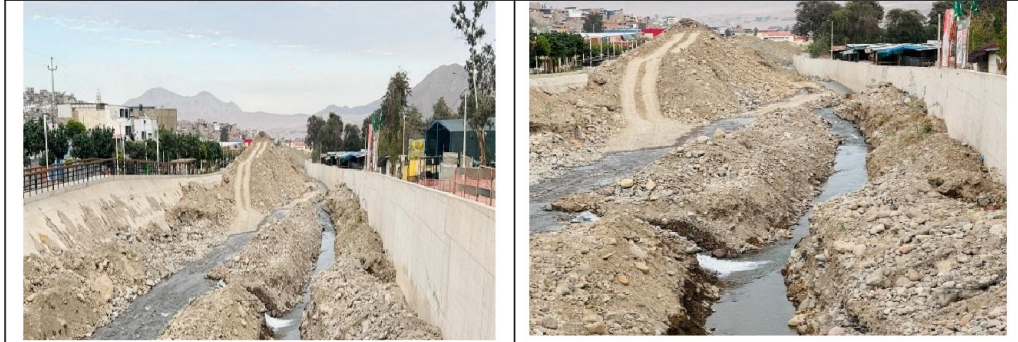
**Imágenes n.º 27 y 28:** Fotografías de material de excavación acumulado en el cauce del río, ocupando más del 50% del cajón hidráulico, aguas abajo del Puente la Villa.

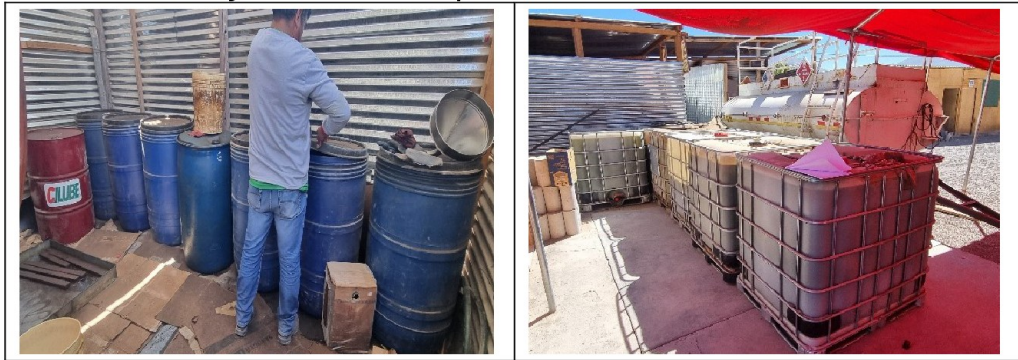
**Imágenes n.ºs 41 y 42**  
**Cilindros y chavos utilizados para el almacenamiento de combustible**

Es entonces que, la inconsistencia cuantitativa advertida evidencia deficiencias en el control y registro de los ingresos y salidas de combustible en la obra, lo que limita la trazabilidad, razonabilidad y confiabilidad de la información operativa y financiera respecto al uso de los recursos asignados. Esta situación genera el riesgo de desvío, pérdida o uso indebido de los recursos públicos destinados a la ejecución del proyecto, afectando los principios de probidad y transparencia que rigen la gestión pública.
