INFORME DE HITO DE CONTROL N° 016-2026-OCI/0444-SCC

PROYECTO: "CREACIÓN DE LA LÍNEA DE CONDUCCIÓN DEL SISTEMA HIDRÁULICO PARA RIEGO AGRÍCOLA EN EL CENTRO POBLADO DE PACHAS, DISTRITO DE CHOJATA, PROVINCIA DE GENERAL SÁNCHEZ CERRO, DEPARTAMENTO DE MOQUEGUA, CUI N° 2463088"

HITO DE CONTROL N° 8: EJECUCIÓN DE LA OBRA AL MES DE SETIEMBRE DE 2026

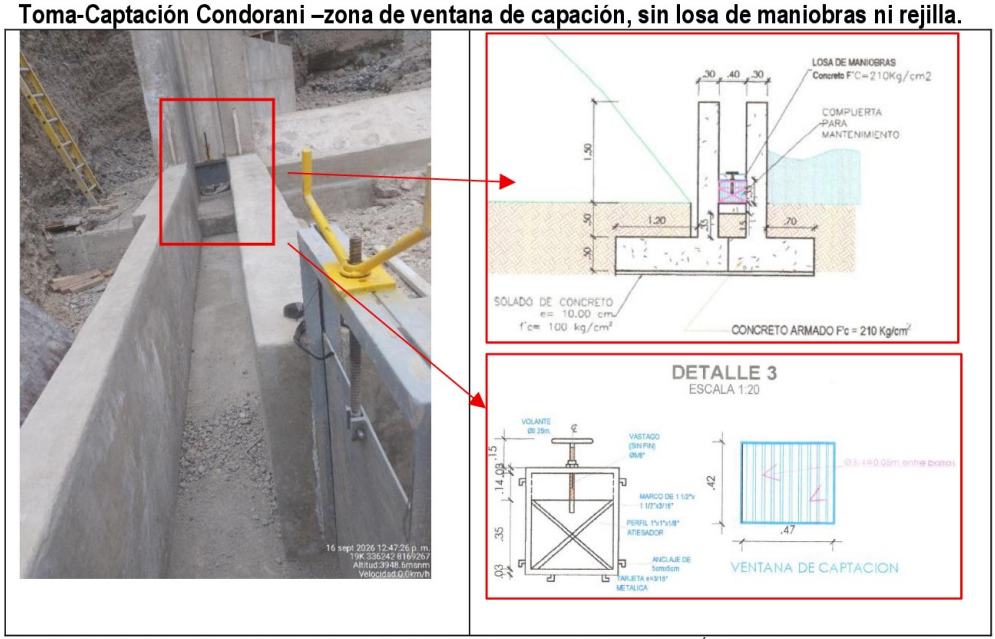
Fotografía n.° 1:
Toma-Captación Condorani – vista general.

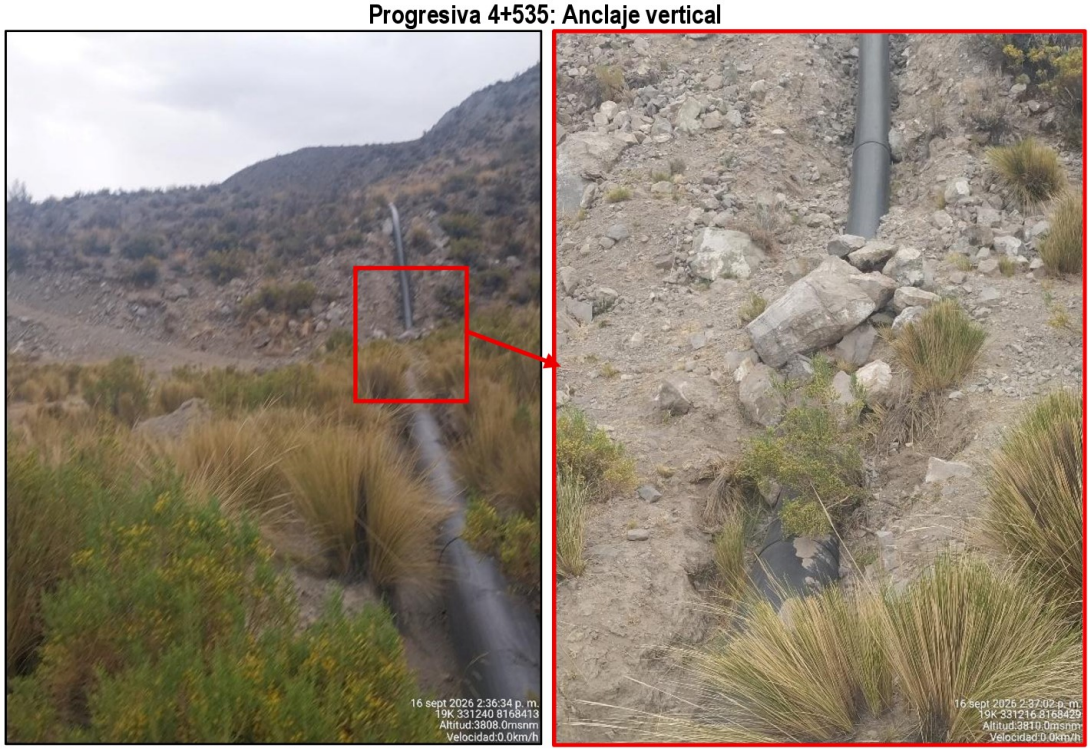
Imagen n.°01
Hallazgos sobre obras complementarias de la línea de conducción del Tramo II (DN 355 mm)

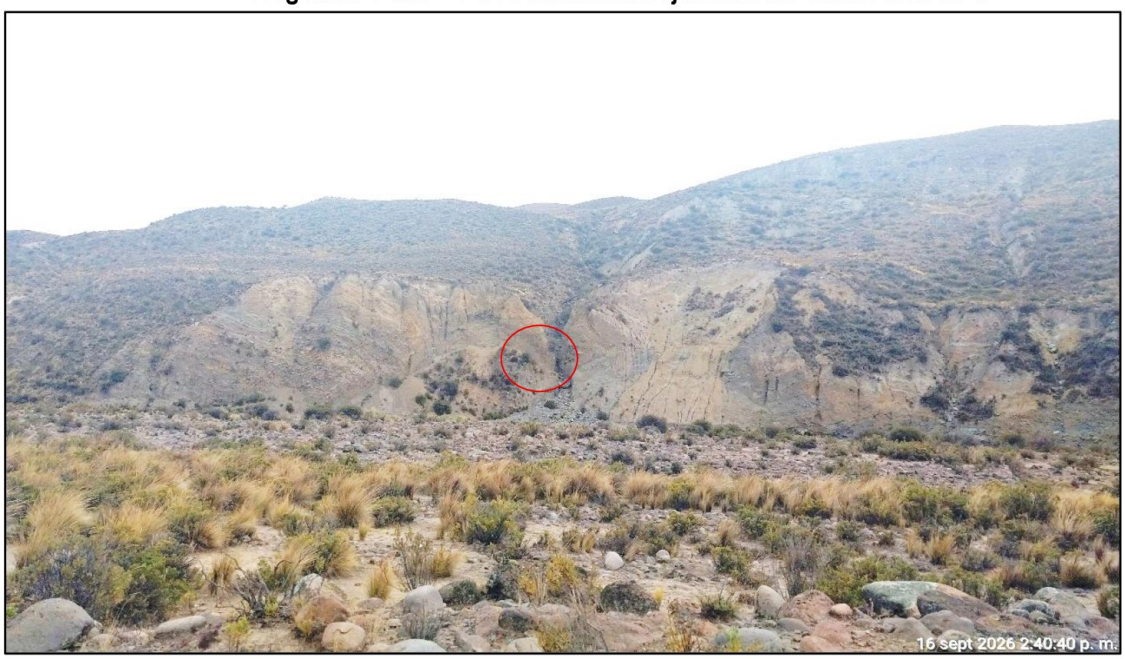
Fotografía n.° 16
Progresiva 4+793 – 4+811: ausencia de ejecución del Cruce Aéreo n.° 6

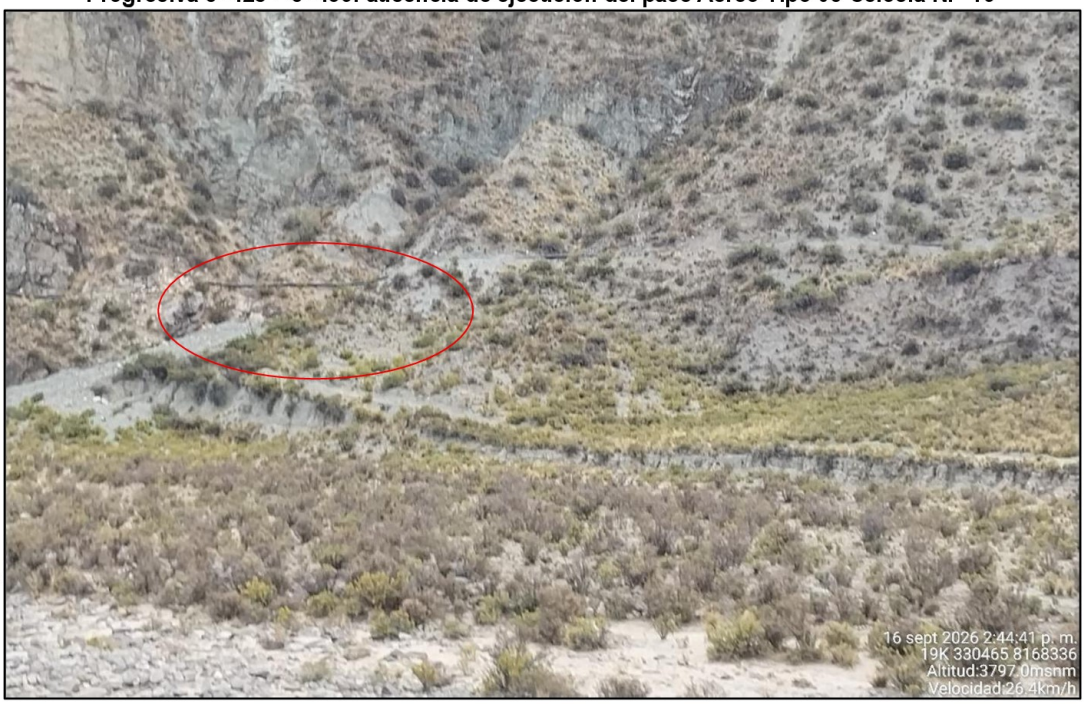
Fotografía n.° 17
Progresiva 5+428 – 5+436: ausencia de ejecución del pase Aéreo Tipo 05 Celosía N.° 16
