**INFORME DE AUDITORÍA N° 014-2021-2-5347-AC**

**"INCUMPLIMIENTO DE ESPECIFICACIONES  
TÉCNICAS EN LA ELABORACIÓN DEL EXPEDIENTE  
TÉCNICO Y EN LA EJECUCIÓN DE LAS OBRAS  
EXTERIORES DE LA I.E. N° 43181 SEÑOR DE LOS  
MILAGROS DEL CENTRO POBLADO CHEN CHEN"**

| DENOMINACIÓN | Nº Pág |
|---|---|
| DEFICIENTE EXPEDIENTE TÉCNICO Y EJECUCIÓN DE OBRAS EXTERIORES DISEÑADAS Y FUNDADAS SOBRE RELLENO NO CONTROLADO, OCASIONÓ ASENTAMIENTOS, GRIETAS Y FISURAS EN SUS ESTRUCTURAS Y PERJUICIO ECONÓMICO DE S/ 2 001 476.21 | |

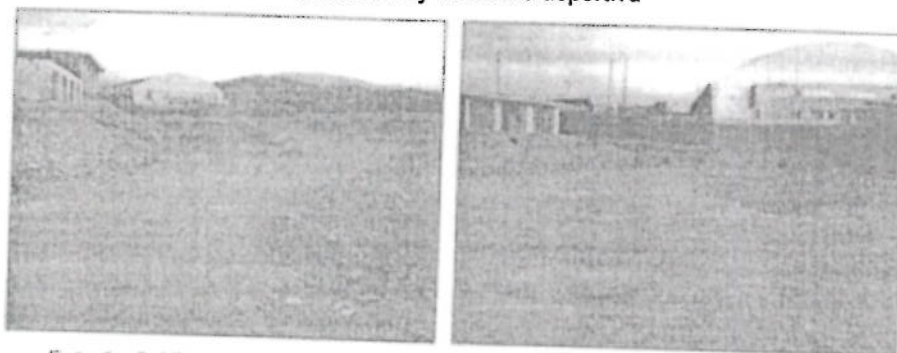
**Imagen n.º 2**

Asimismo, debajo de lo antes señalado, se muestra la Foto 1 y 2 (**Apéndice n.º 9**), las mismas que revelan el área donde se construiría la cancha deportiva y obras exteriores del proyecto, así como la ampliación del nivel inicial, en la que se observa una pendiente pronunciada del terreno y presencia de desniveles como se expone a continuación:

**Foto 1 y 2: Vista del lado sur de la Institución Educativa, donde se construirá la ampliación el nivel inicial y la cancha deportiva**

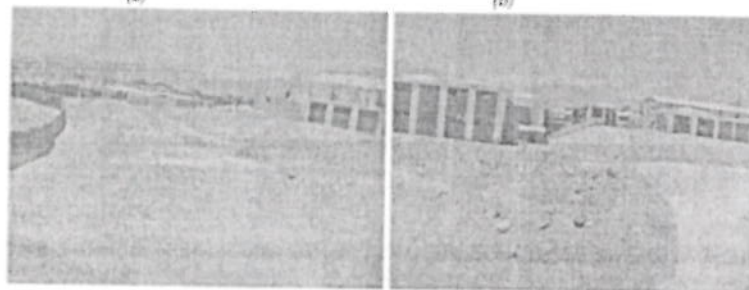
**Foto 18: Vista panorámica de niveles de terreno**

Del mismo modo, la topografía mostrada en las fotos precedentes 1 y 2, se corroboran con lo fotografía n.º 18, y lo señalado en el literal d) Topografía, Características técnicas y distribución actual de infraestructura de la I.E<sup>6</sup>, del numeral 3.1.6 Condiciones de Infraestructura, capítulo 3 Identificación del proyecto del perfil técnico del citado proyecto (**Apéndice n.º 9**), el que textualmente señala: *"El terreno donde se encuentra la infraestructura de la institución educativa Señor de Los Milagros, presenta una topografía accidentada con una pendiente pronunciada y otra en planicies por plataformas, por lo cual se realizaron varios cortes de terreno para el emplazamiento de las edificaciones, se pueden distinguir varios niveles o terrazas"*.

*Vista panorámica de los diferentes niveles de terreno en el que se encuentran las edificaciones e instalaciones de los módulos prefabricados*

*Vista del desnivel de terreno existente en la actualidad sin construir*

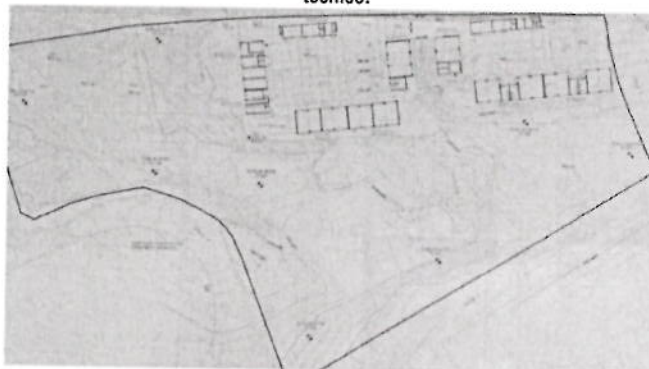
**Imagen n.º 4**  
**Plano de "Ubicación de calicatas UC-A" del Estudio de Suelos del expediente técnico.**

De la imagen del plano precedente de "Ubicación de calicatas UC-A" del Estudio de Suelos del expediente técnico del proyecto, se ha verificado que se ha efectuado la exploración de campo sin contar con el plano de anteproyecto arquitectónico de distribución de las áreas exteriores aprobado por la entidad<sup>13</sup>, efectuando en esta área solo calicatas ubicadas en los taludes y pie de los mismos, como son la calicata C-03 y C-04 ubicadas en los taludes del cerco perimétrico que colinda con la calle n.º 03 y la calicata C-05, cuya ubicación mostrada corresponde a un pie de talud (colindante con el nivel primario), tal como se muestra en la imagen del "Registro satelital de calicatas" del citado estudio de suelos.

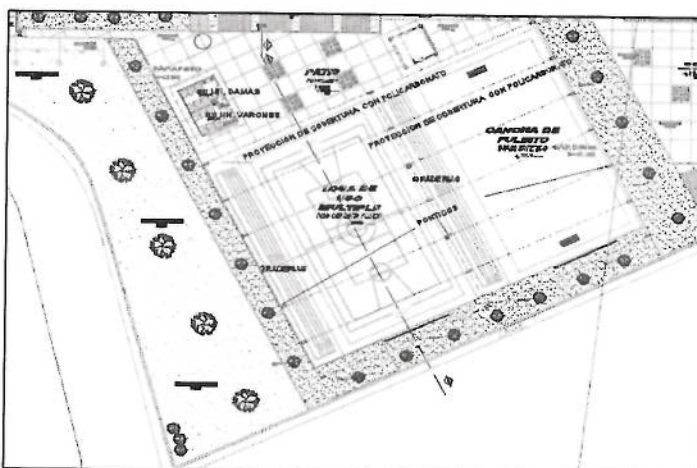
Imagen n.º 6 Obras exteriores según expediente técnico

Asimismo, de la revisión a los planos del expediente técnico del proyecto, E-19 Plano de cimentación graderías, E-16 Estructura metálica cimentación, E-04 Plano de estructuras – Pabellón P-5 y P-6, (Apéndice n.º 8 – Anexo T, 8, 9 y 10) que corresponden a las graderías de la losa de usos múltiples y cancha de fútbol, pórticos que soportan la cobertura liviana de la citada área deportiva y servicios higiénicos (Imagen n.º 9), se fijaron profundidades de desplante de 0.65, 1.98 y 1.60 metros y que a estas profundidades el suelo era estable, sobre las que se iban a fundar las citadas estructuras, sin considerar que las mismas se encontraban ubicadas sobre una pequeña quebrada, la que fue conformada con un relleno no controlado y que debía ser reemplazado conforme a lo establecido en el numeral 21.2 del artículo 21 de la Norma E-050 Suelos y cimentaciones.

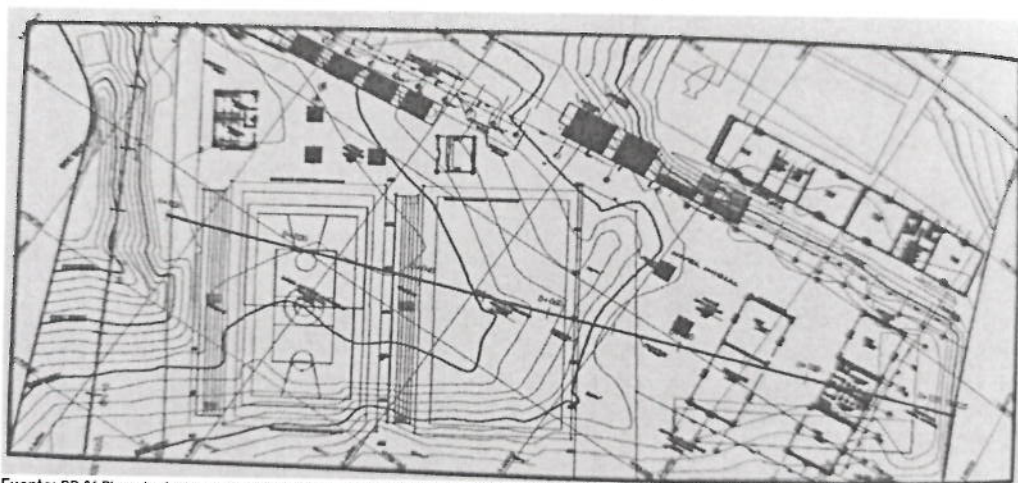
Imagen n.º 7  
Plano de planta de obras exteriores del proyecto

De igual manera, se verificó que el expediente técnico del adicional n.º 02, también contempló el área que abarca al muro MS (muro sardinel) y patio vereda ubicada en la parte posterior de la gradería de la losa de usos múltiples, sin embargo, esta no fue clasificada como relleno no controlado<sup>49</sup>.

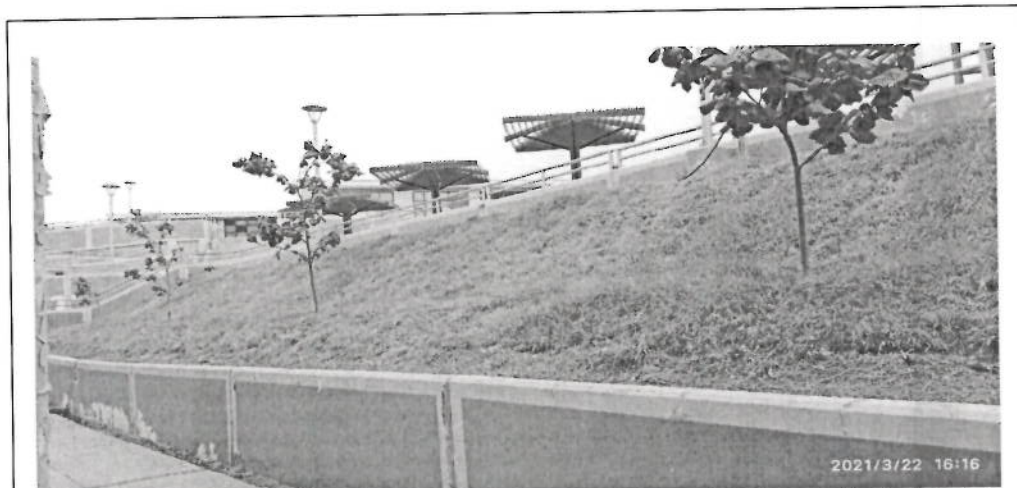
Por otro lado, se ha verificado la existencia de una Jardinera, la misma que se ubica contigua al área de circulación de la Cancha de Fútbol de Grass Sintético, la cual presenta árboles florales en buen estado de conservación y grass natural en regular estado de conservación.

**Fotografía n.º 32:** En el área de la jardinera contigua a la Cancha de Fútbol de Grass Sintético, se verificó la existencia de árboles florales y grass natural, en buen y regular estado de conservación, respectivamente
