**INFORME DE HITO DE CONTROL
Nº 021-2024-OCI/5347-SCC**

**“MEJORAMIENTO Y AMPLIACIÓN DE LOS SERVICIOS
EDUCATIVOS DE LA I.E. FERNANDO BELAUNDE TERRY EN
EL C.P. SAN ANTONIO DEL DISTRITO DE MOQUEGUA -
PROVINCIA DE MARISCAL NIETO - DEPARTAMENTO DE
MOQUEGUA”**

HITO DE CONTROL Nº 2 – GESTIÓN DE INICIO DE OBRA

**PERÍODO DE EVALUACIÓN DEL HITO DE CONTROL:
DEL 20 AL 26 DE MARZO DE 2024**

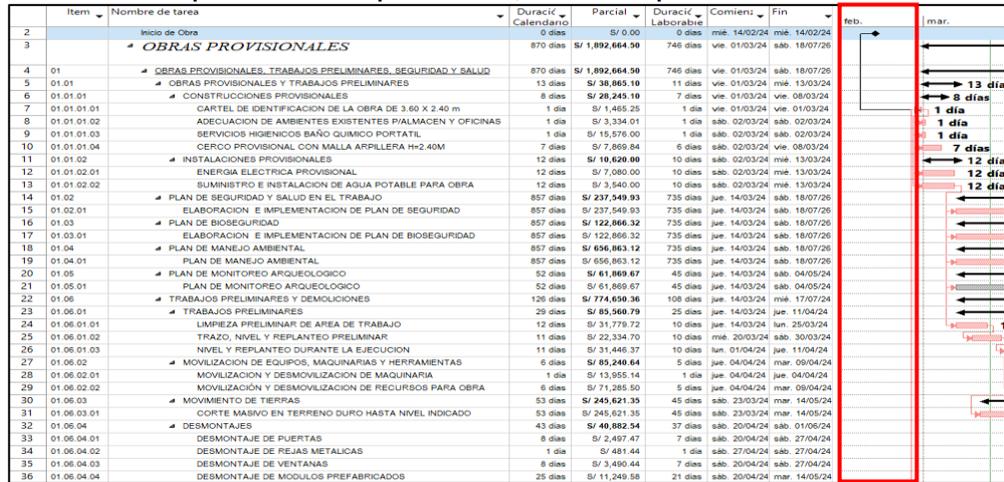
Imagen n.º 60

Cronograma de ejecución actualizado en el que se aprecia que en el mes de febrero no se consideró las partidas de obras provisionales, las mismas que inician en el mes de marzo.

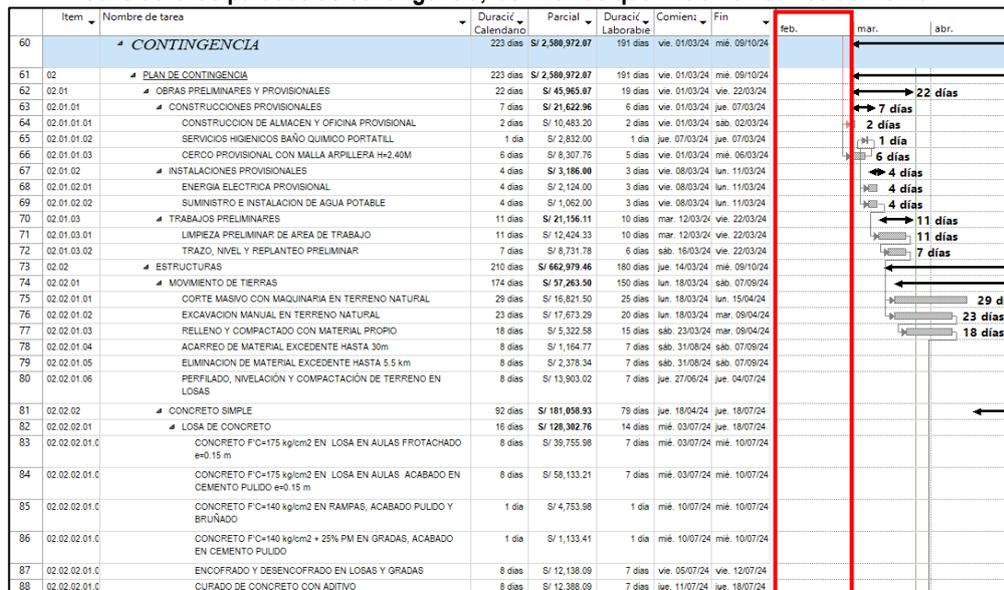
Imagen n.º 61

Cronograma de ejecución actualizado en el que se aprecia que en el mes de febrero no se consideró las partidas de contingencia, las mismas que inician en el mes de marzo.

Por otro lado, según el cronograma valorizado actualizado en formato digital (archivo de Excel), se observa que para el mes de febrero si se consideró partidas correspondientes para las obras provisionales y contingencia, lo cual no guarda relación con el cronograma de ejecución actualizado (diagrama Gantt), conforme se aprecia en las siguientes imágenes.

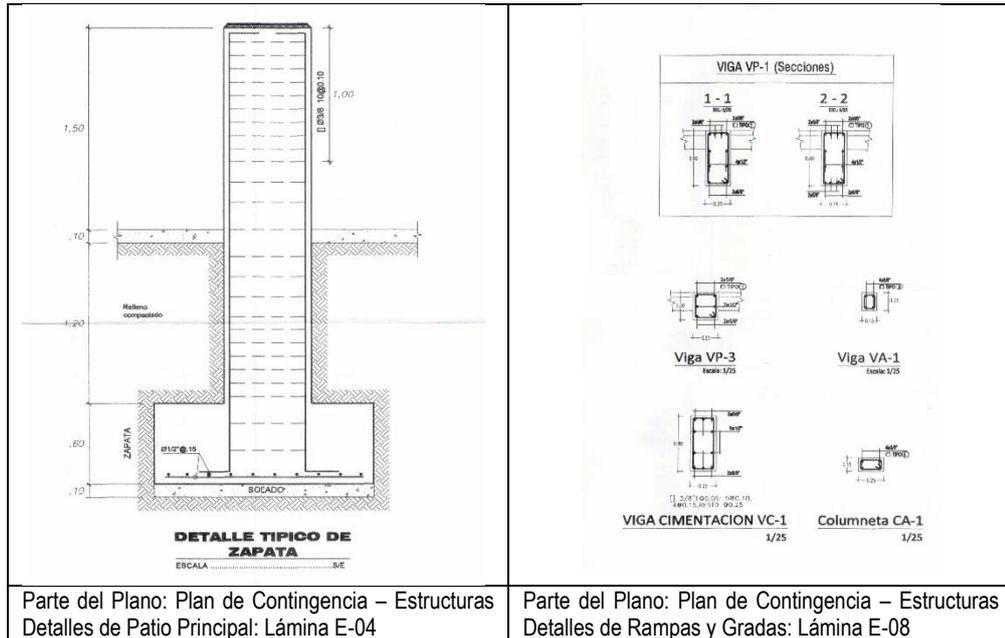
Imágenes n.º 94 y 95
Diseños de estructuras que consideran acero corrugado – Plan de Contingencia.

Las necesidades del acero corrugado también se corroboran en los detalles de las estructuras, del sub componente plan de contingencia, según se establece en los planos E-04 y E-08, tal como se aprecia en las siguientes imágenes:

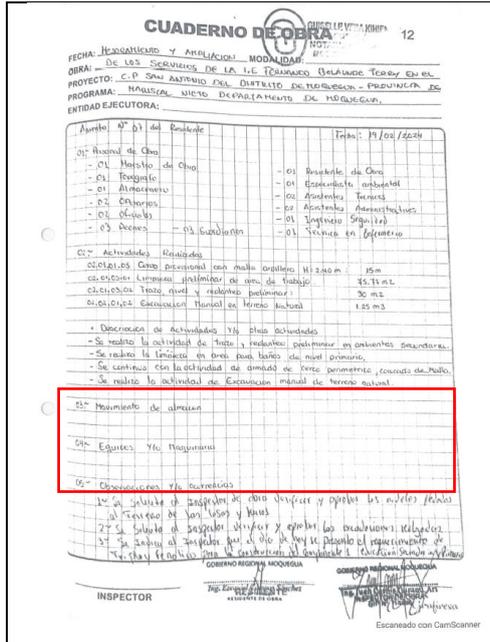
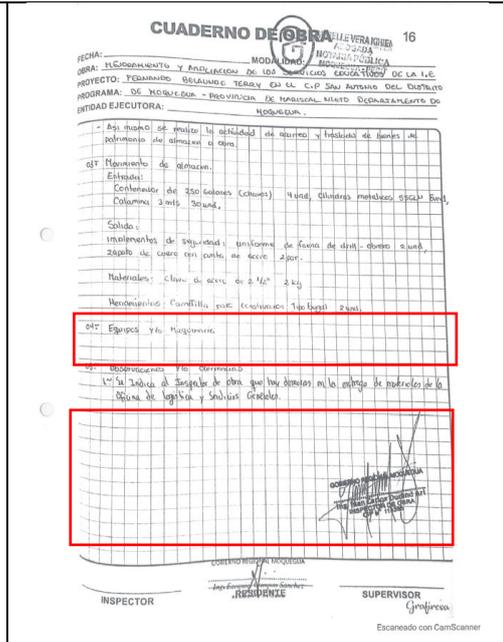
<p>Tomo I, Folio 8, asiento 3 del residente, de 15 de febrero de 2024. Espacios en blanco en el rubro "Movimiento de Almacén" y en el rubro "Equipos / Maquinaria"</p>	<p>Tomo I, Folio 11, asiento 6 del residente, de 17 de febrero de 2024. Espacios en blanco en el rubro "Movimiento de Almacén".</p>

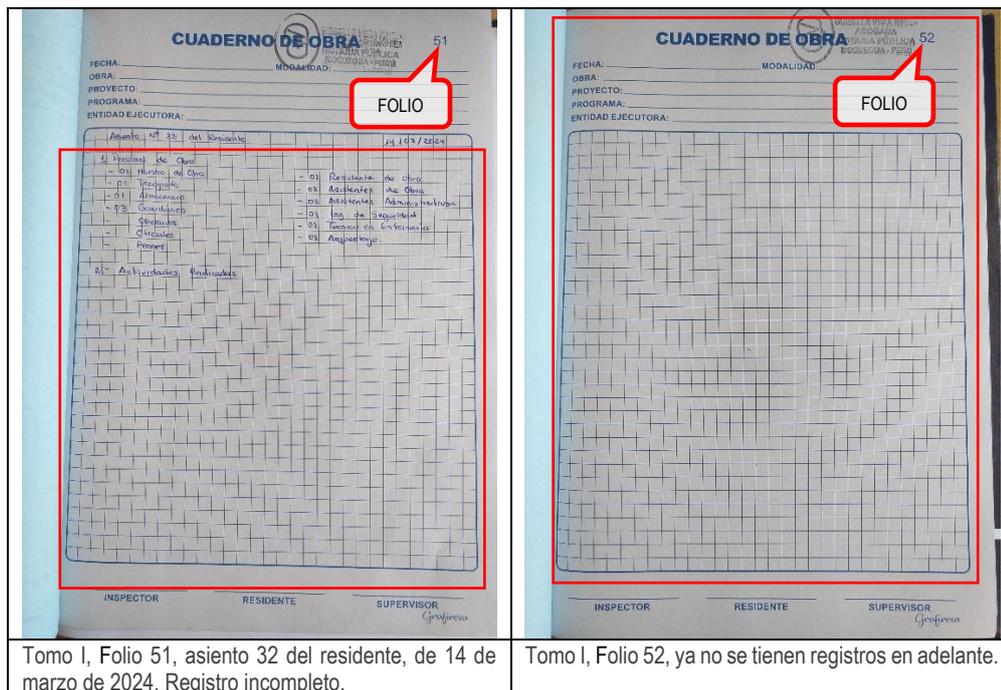
Imágenes n.º 102 y 103
Cuaderno de obra con registro incompleto y desactualizado.

Así mismo, de la revisión de la información contenida en el cuaderno de obra se advierte que este tiene incompleto el registro del asiento del residente de obra que corresponde al 14 de marzo de 2023 y que desde el 15 de marzo de 2023 en adelante no se tiene registro alguno, lo cual se puede apreciar en las siguientes imágenes:

Tomo I, Folio 51, asiento 32 del residente, de 14 de marzo de 2024. Registro incompleto.

Tomo I, Folio 52, ya no se tienen registros en adelante.

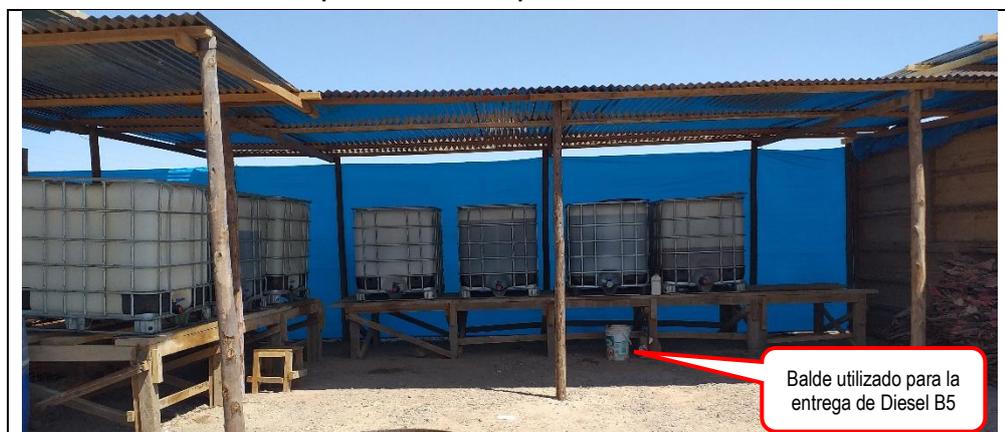
Además, en otro ambiente similar se advirtió que los combustibles, Diesel B5 y Gasohol Premium, son almacenados en un ambiente de estructura de madera y con techo de calamina galvanizada, el mismo que no cuenta con paredes laterales, puerta de ingreso ni bandejas de HDPE para contener posibles derrames (el piso es de tierra). En este ambiente se identificó un total 6 contenedores destinados al almacenamiento de Diesel B5 y 1 contenedor para el almacenamiento de Gasohol Premium; todos los contenedores de combustible se encuentran sobre andamios de madera con una altura de 75 cm y expuestos a ser sustraídos, conforme se aprecia en la siguiente imagen:

Imagen n.º 115
Ambiente destinado al almacenamiento de combustibles, el mismo que no brinda la seguridad correspondiente frente a posibles sustracciones.

Según lo descrito anteriormente, se identificó deficiencias en el almacenamiento de los agregados, combustibles y cemento, lo cual incumple las normas técnicas y podría afectar la calidad de la obra, así como la transparencia y probidad en el uso de los materiales y bienes adquiridos para la ejecución de la obra.

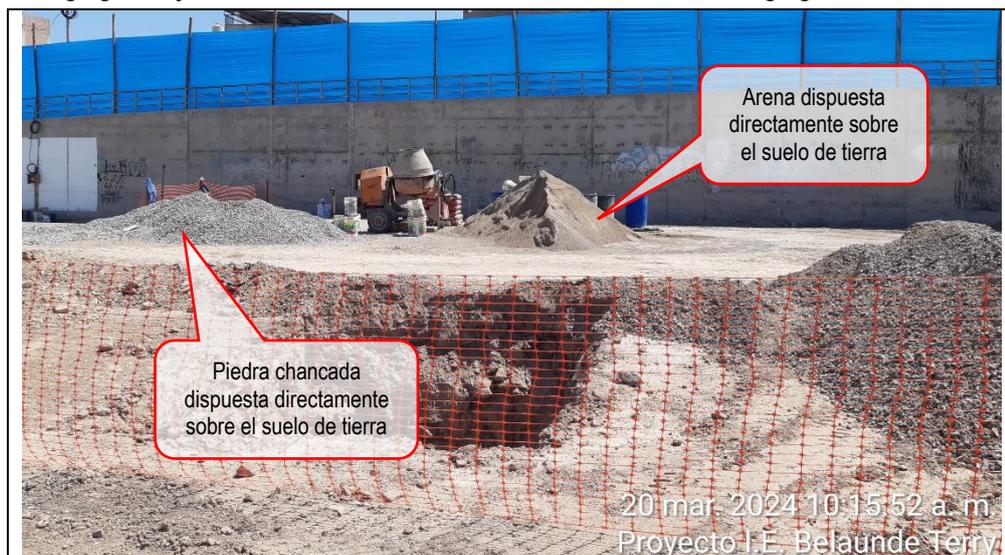
Por otro lado, se advierte que los agregados se encuentran almacenados directamente sobre el suelo, sin tener en cuenta mecanismo alguno que evite su segregación y contaminación con otros materiales o su mezcla con agregados con característica diferentes, tal como lo establece el literal c) del numeral 3.7.3 de la Norma Técnica E.060, Concreto Armado, del Reglamento Nacional de Edificaciones. Esta ocurrencia no permitirá que se pueda realizar una dosificación de los agregados según lo establecido en los diseños de mezcla para la producción de concreto, lo cual podría originar que las estructuras no alcancen la resistencia y durabilidad para el que fueron diseñados. Lo descrito anteriormente se aprecia en la siguiente imagen.

Imagen n.º 116
Agregados almacenados directamente sobre el suelo, sin mecanismos que eviten su segregación y contaminación con otros materiales o su mezcla con agregados diferentes.
