**INFORME DE HITO DE CONTROL  
Nº 021-2024-OCI/0445-SCC**

**“EJECUCION DE FICHAS DE MANTENIMIENTO”**

**HITO DE CONTROL Nº 2  
EJECUCION DEL MANTENIMIENTO DE LA LOSA DEPORTIVA  
SAN GERONIMO**

**ILO, 27 DE MAYO DE 2024**

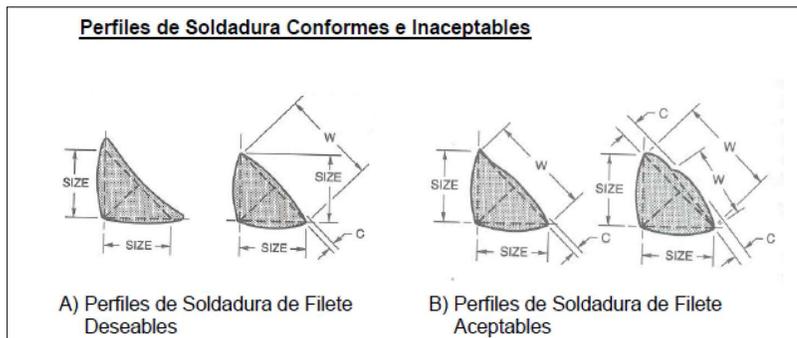
**• Perfiles de la Soldadura**

Todas las soldaduras, excepto como está permitido a continuación, deberán de estar libres de grietas, pliegues, y las discontinuidades de perfiles no conformes.

Las situaciones expuestas, podrían comprometer la durabilidad y seguridad de la estructura.
