**INFORME DE HITO DE CONTROL
Nº 088-2024-OCI/5347-SCC**

**“MEJORAMIENTO Y AMPLIACIÓN DE LOS SERVICIOS DE
SALUD DEL ESTABLECIMIENTO DE SALUD CALACOA,
DISTRITO DE SAN CRISTÓBAL - PROVINCIA DE MARISCAL
NIETO - DEPARTAMENTO DE MOQUEGUA”**

**HITO DE CONTROL Nº 9 – EJECUCIÓN FÍSICA DEL
PROYECTO DE INVERSIÓN A AGOSTO DE 2024**

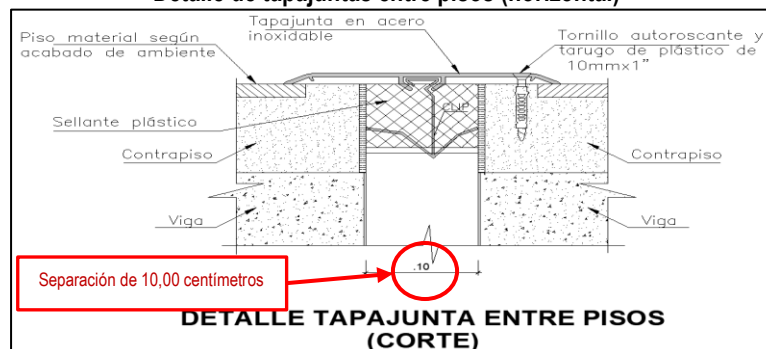
Imagen n.º 23
Detalle de tapajuntas entre pisos (horizontal)

Es necesario mencionar que, el incumplimiento con la dimensión y/o obstrucción del espaciamiento en las juntas sísmica (horizontales y verticales) entre los bloques A, B y C dificultaría la adecuada instalación de los tapajuntas verticales y horizontales debido a que según el detalle el plano D-G 02 “Detalles Generales, se contempla la instalación de 2 Lavatorios en Consultorio, Lavadero Lavandería, Tapajuntas y Canaleta en Losa”, para lo cual es necesaria la separación de 10 centímetros.
