INFORME DE HITO DE CONTROL
Nº 025-2025-OCI/5347-SCC

**“MEJORAMIENTO DEL SERVICIO DE EDUCACIÓN SUPERIOR
TECNOLÓGICA DEL I.E.S.T.P. LUIS E. VALCÁRCEL, DISTRITO
DE ILO, PROVINCIA DE ILO Y DEPARTAMENTO DE
MOQUEGUA”**

**HITO DE CONTROL N.º 2 – EJECUCIÓN DE LA OBRA AL MES
DE ABRIL DE 2025**

**PERÍODO DE EVALUACIÓN DEL HITO DE CONTROL:
DEL 24 DE ABRIL DE 2025 AL 30 DE ABRIL DE 2025**

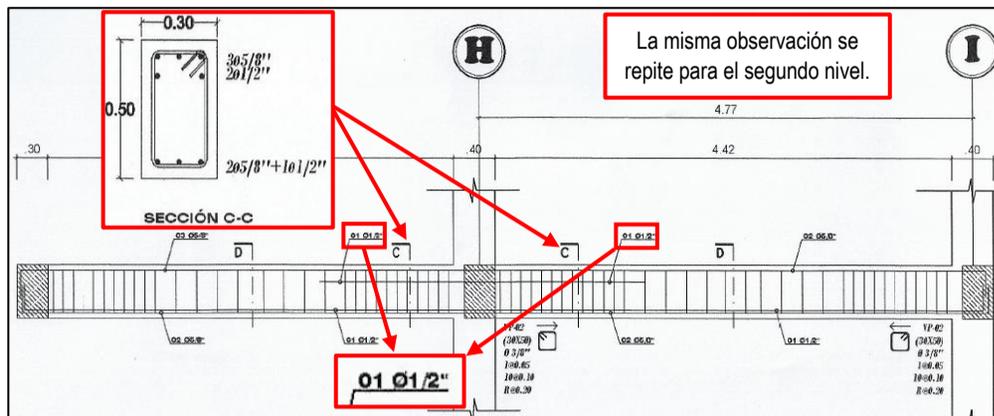
Imagen n.º 16

Detalle de la viga correspondiente al eje 3 del primer y segundo nivel del sector A1-01, según los planos A1-01-06 y A1-01-08, donde se advierte que no coinciden los aceros de refuerzo de la sección C-C

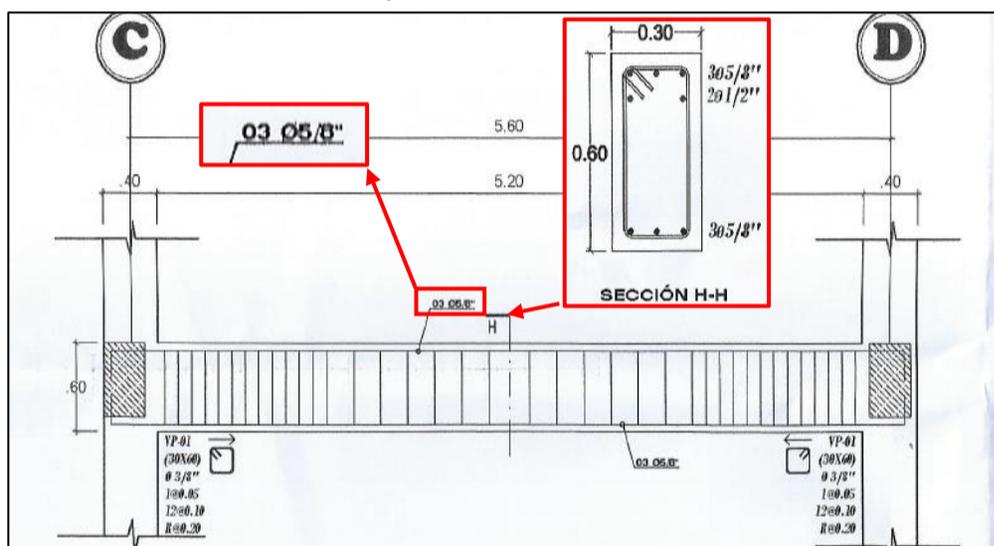
Imagen n.º 17

Detalle de la viga correspondiente a los ejes 6', 7 y 9 del segundo nivel del sector A1-01, según el plano A1-01-08, donde se advierte que no coinciden los aceros de refuerzo de la sección H-H

Estas discrepancias también se observan en la planilla de metrados de la partida 01.02.01.01.04.07.03 "Vigas, acero $f_y = 4200 \text{ kg/cm}^2$ ", logrando advertir que para la viga VP-01 (0.30 x 0.60 m) del segundo nivel en los ejes 6', 7, 8 y 9 en el tramo C-D no guarda relación con lo graficado en la lámina A1-01-08 "Plano detalles - Vigas segundo Nivel Bloque A1-01" según se detalla a continuación:

- El plano A1-01-08 establece que en la zona central de la viga del eje 8, tramo C-D, tiene un refuerzo conformado por 3 barras de acero corrugado de 5/8" en la parte superior y 3 en la parte inferior, a todo lo largo de la viga, además, tiene 1 barra de acero corrugado de 1/2" en la parte inferior, no obstante, esta barra de acero solo se ubica en la parte central (no se detalla longitud); mientras, la planilla de metrados de la partida 01.02.01.01.04.07.03 establece que la viga tiene un refuerzo de 3 barras de acero corrugado de 5/8" en la parte superior y 3 en la parte inferior, a todo lo largo de la viga, además, tiene 2 barras de acero corrugado de 1/2" en la zona media, a todo lo largo de la viga.

- El plano A1-01-08 establece que en la zona de los extremos laterales de las vigas de los ejes 6', 7 y 9, tramo C-D, tienen un refuerzo conformado por 2 barras de acero corrugado de 5/8" en la parte superior y 3 en la parte inferior, a todo lo largo de la viga, además, tienen 1 barra de acero corrugado de 1/2" en la parte superior, que solo se proyecta hasta una longitud de 1,70 m desde los apoyos hacia la zona central; sin embargo, la planilla de metrados de la partida 01.02.01.01.04.07.03 establece un refuerzo para estas vigas, igual al descrito en el párrafo anterior.

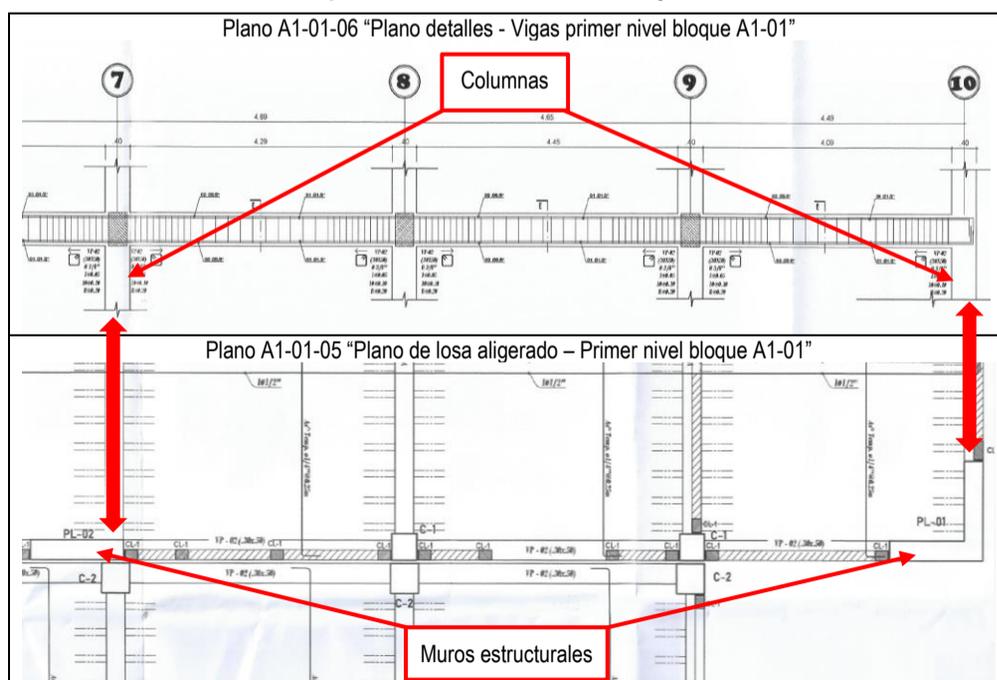
Por otra parte, en el plano A1-01-06 "Plano detalles - Vigas Primer Nivel Bloque A1-01", en el detalle del eje E, tramo 7-10, se puede apreciar columnas en los ejes 7 y 10 con un ancho de 0,40 m; sin embargo, en el plano A1-01-05 "Plano de Losa aligerado – Primer nivel bloque A1-01", se puede apreciar que en el eje 7 le corresponde el muro estructural tipo PL-2 con una longitud de 1,50 m y en el eje 10 le corresponde el muro estructural tipo PL-1 con una longitud de 1,50 m, tal como se aprecia a continuación:

Imagen n.º 19
Discrepancias identificadas en los detalles de la viga del eje E, tramo 7-10, entre los planos de estructuras A1-01-05 y A1-01-06

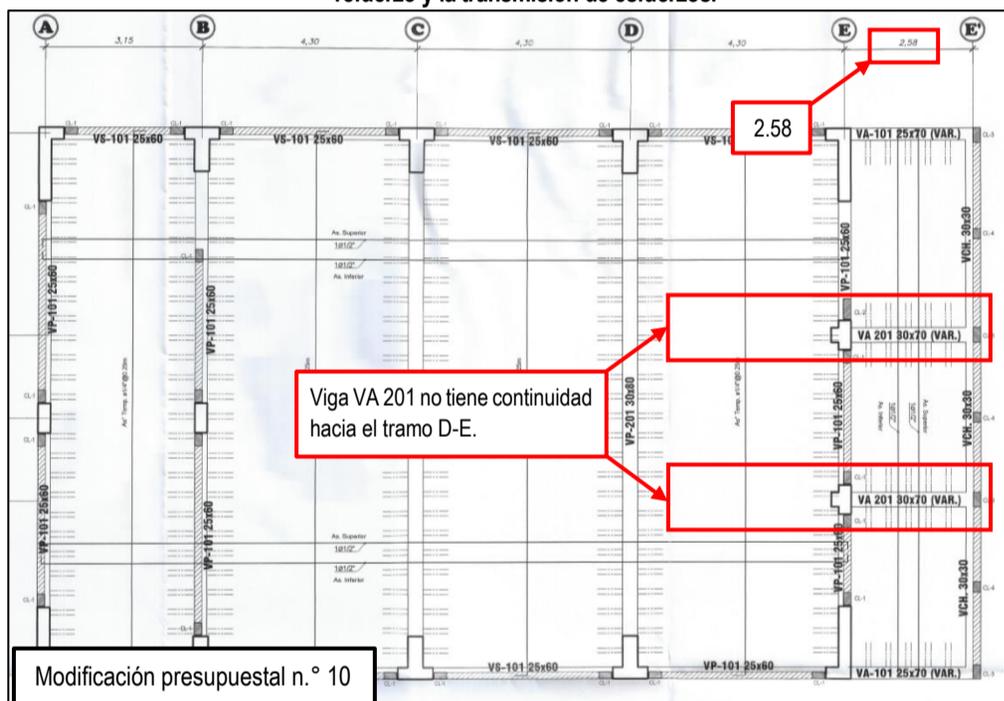
Imagen n.º 21

Vigas en área de voladizo no tienen continuidad que permita el desarrollo del acero longitudinal de refuerzo y la transmisión de esfuerzos.

La discontinuidad de una viga en voladizo por sí sola, generalmente, no define una irregularidad del diafragma, según lo establecido en el la tabla n.º 9 de la Norma E.030, porque la irregularidad del diafragma se refiere a problemas de continuidad y rigidez dentro del plano del elemento que actúa como diafragma horizontal (principalmente la losa o el sistema de techo); no obstante, una configuración extrema de voladizos, como en el presente caso, podría generar, indirectamente, una irregularidad en el diafragma al introducir variaciones significativas en su rigidez o crear discontinuidades funcionales para la transmisión de esfuerzos. Por tanto, visto el riesgo, se requeriría un análisis más detallado de la rigidez del diafragma considerando la disposición de todos los elementos estructurales que lo componen y lo soportan.

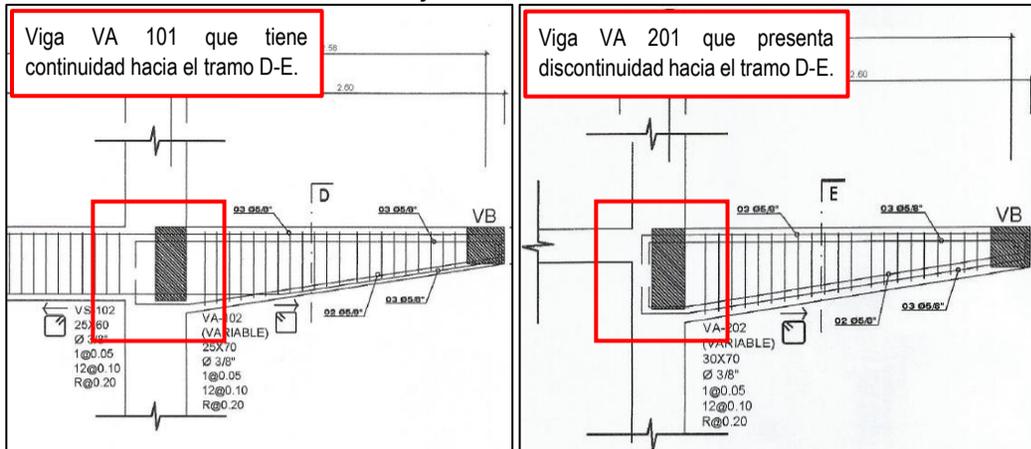
Imagen n.º 22

Vigas en área de voladizo no tienen continuidad que permita el desarrollo del acero longitudinal de refuerzo y la transmisión de esfuerzos.

Como se puede apreciar en la imagen anterior, en el caso donde la viga tiene continuidad, el acero principal de refuerzo, que consta de 3 barras de acero corrugado de 5/8" de diámetro, que se extienden atravesando la columna de apoyo tanto en la parte superior como inferior de la viga, permitirá la transmisión y un mejor desarrollo de los esfuerzos; sin embargo, en el caso de las vigas que presentan discontinuidad (VA 201 y VA 202), el acero principal de refuerzo presenta un doblez a 90° en la columna, sin presentar ningún detalle respecto a su longitud de desarrollo.

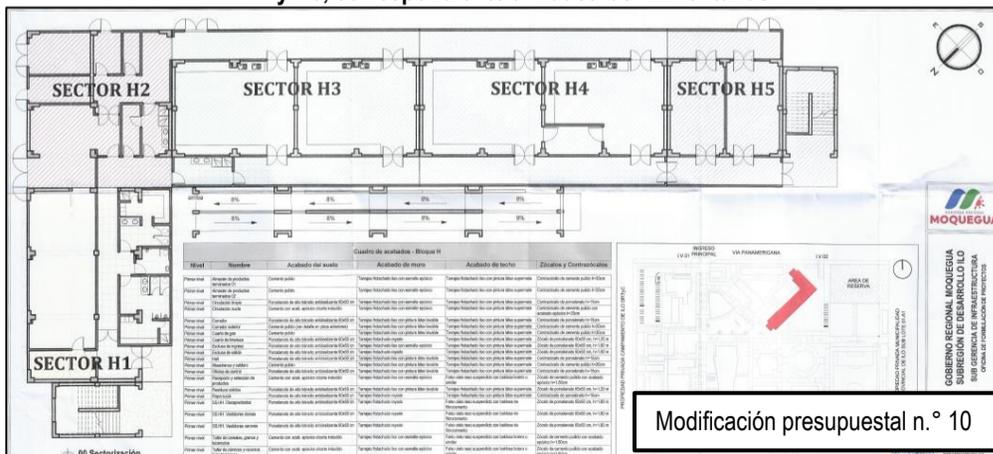
Imagen n.º 23

Plano A-H-01 en el que se advierte que el bloque H está conformado por los sectores H1, H2, H3, H4 y H5, correspondiente a Industrias Alimentarias

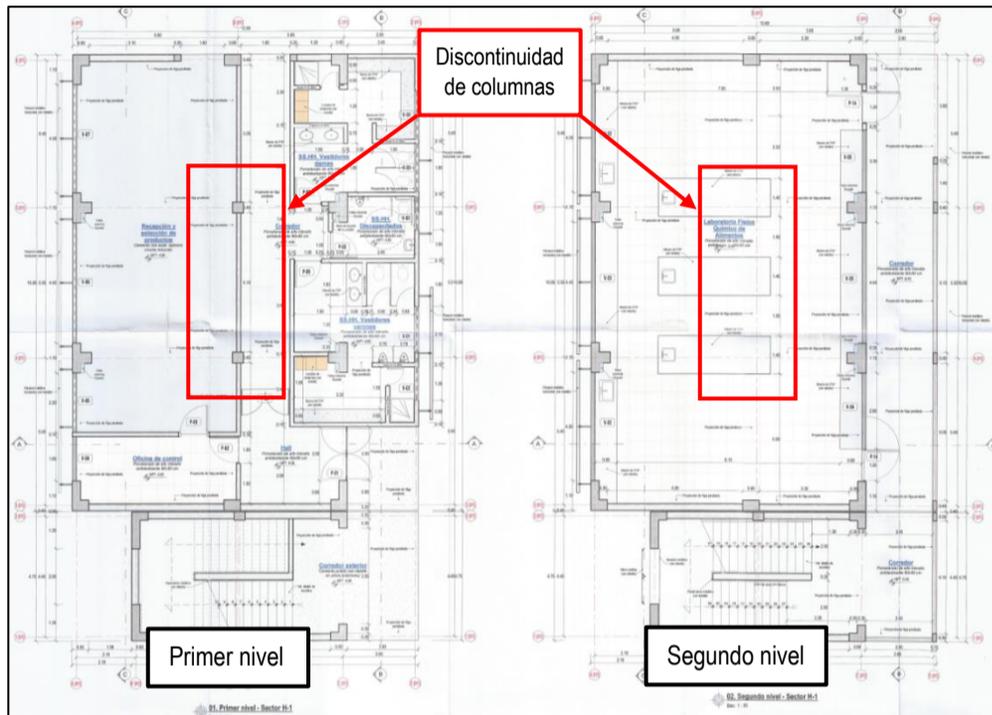
La ausencia de la memoria de cálculo del bloque H no permite verificar si se tomó en cuenta las irregularidades estructurales en elevación, específicamente por discontinuidad en los sistemas resistentes, establecida en la tabla n.º 8 de la Norma E.030 del RNE, esto debido a que en el sector H1 existe una discontinuidad de las columnas ubicadas en la intersección de los ejes 4 y 5 con el eje B, en vista que en el primer nivel se consideró columnas tipo C-4, de sección 40x40 cm; sin embargo, en el segundo nivel, estas columnas no tienen continuidad, motivo por el cual, en la losa aligerada del segundo nivel existen encuentros de vigas que no se apoyan en columnas, ello conforme se aprecia en la siguiente imagen.

Imagen n.º 24
Planimetría de distribución del primer y segundo nivel del sector H1 del bloque H, en el que se identifica la discontinuidad de dos columnas centrales.

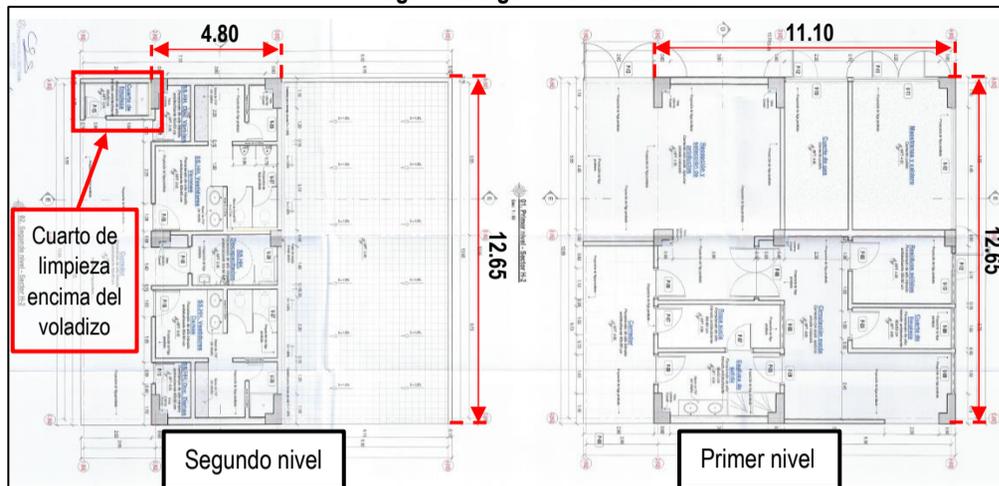
A continuación, se aprecia la planimetría del sector H2 del bloque H, donde se aprecia la irregularidad geométrica vertical, debido a que una de las dimensiones del primer nivel es mayor a 1,3 veces que la del segundo nivel, además, se aprecia el ambiente destinado a cuarto de limpieza, el mismo que se ubica sobre el voladizo.

Imagen n.º 25
Distribución en planta del primer y segundo nivel del sector H2 del bloque H, donde se aprecia la irregularidad geométrica vertical

Al respecto, la tabla n.º 8 de la Norma E.030, Diseño Sismorresistente, del RNE, establece que: “La configuración es irregular cuando, en cualquiera de las direcciones de análisis, la dimensión en planta de la estructura resistente a cargas laterales es mayor que 1,3 veces la correspondiente dimensión en un piso adyacente (...)”. En ese entender, en la dirección X-X tenemos que la longitud de 11,10 m del primer nivel (sin considerar el voladizo) es mayor que la longitud de 4,80 m del segundo nivel en 2,31 veces, lo cual supera el límite de 1,3 veces establecido como valor máximo, en ese sentido se debió incluir el factor de irregularidad geométrica vertical ($I_a=0,90$) para efectuar el análisis y diseño estructural respectivo.

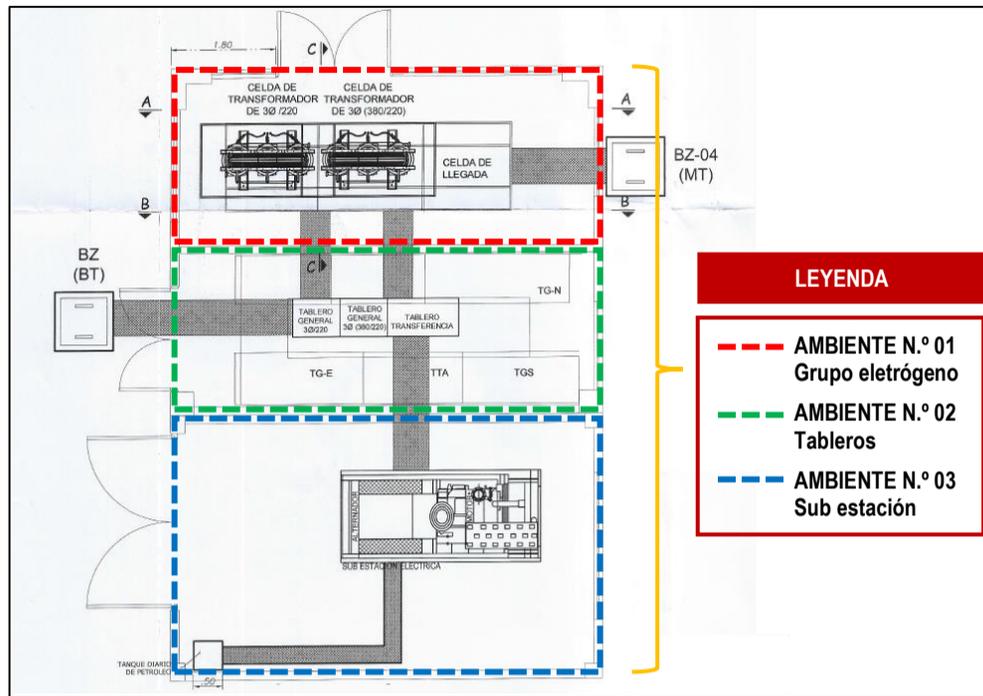
Durante la revisión de los planos del sistema fotovoltaico, se identificó una incompatibilidad entre los planos correspondientes al sistema de utilización en media tensión 10 kV, específicamente el plano denominado “**detalle de caseta de fuerza**” de la especialidad de instalaciones eléctricas y los planos de la especialidad de arquitectura, particularmente el plano del bloque “O” – Grupo Electrógeno. Esta discrepancia pone en evidencia una deficiente coordinación entre especialidades, lo cual afecta la coherencia del diseño e incide negativamente en la viabilidad constructiva del proyecto.

Sobre el punto, en el plano del sistema de utilización en media tensión 10 kV “Detalle de caseta de fuerza”, se observa que la planimetría contempla únicamente tres ambientes: uno destinado a la instalación del grupo electrógeno, otro correspondiente a los tableros generales, y un tercero asignado a la sub estación (celdas de transformación), conforme se muestra a continuación.

Imagen N° 30
Distribución de ambientes según el plano MT-RP-02 “Detalle De Caseta De Fuerza”

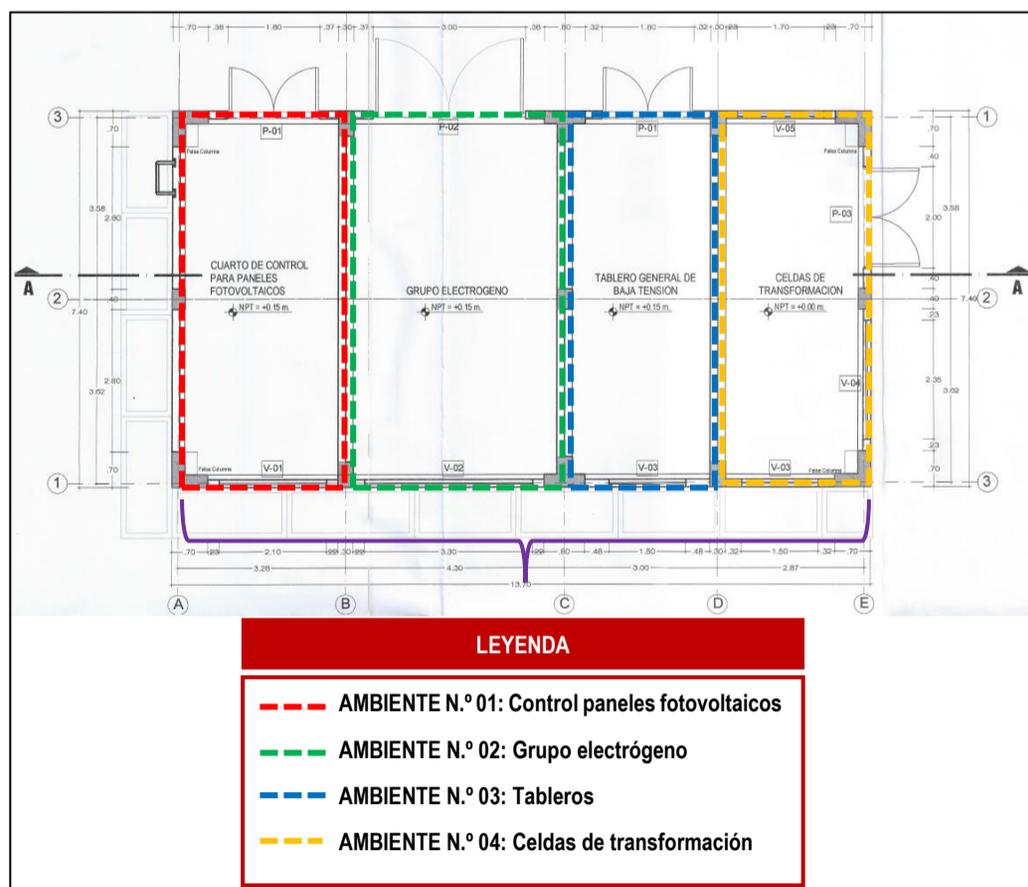
Sin embargo, en el plano de la especialidad de arquitectura denominado **"bloque O – grupo electrógeno"**, se advierte la existencia de cuatro ambientes diferenciados: el ambiente destinado al control de paneles fotovoltaicos, el correspondiente al grupo electrógeno, el destinado al tablero general y finalmente, el asignado a las celdas de transformación. Esta distribución se detalla en la imagen siguiente:

Imagen n.º 31
Distribución de ambientes según el plano A-O-01 "Bloque O – Grupo electrógeno"

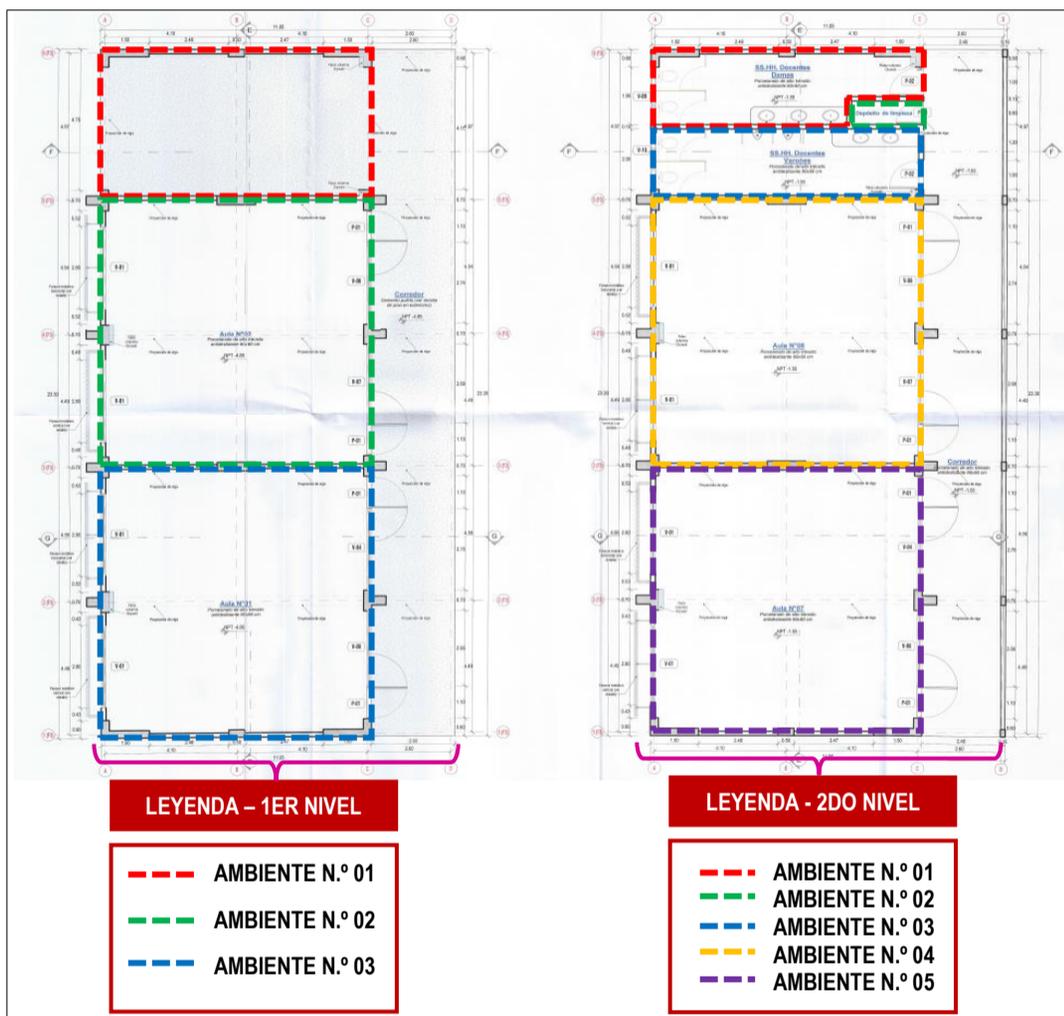
La Comisión de Control efectuó la revisión de los planos de la especialidad de Arquitectura, estructuras y memoria de cálculo estructural correspondientes al Sector F3 del Bloque F, el cual contempla la construcción de tres niveles destinados al funcionamiento de aulas pedagógicas y laboratorios de cómputo; así, durante dicha revisión se verificó que el plano A-F3-01, correspondiente a la distribución arquitectónica del primer y segundo nivel del referido bloque, en el primer nivel se identificó los siguientes ambientes: aula n.º 1, aula n.º 2 y un corredor de circulación; por su parte, en el segundo nivel se identificó la distribución de los ambientes: aula n.º 7, aula n.º 8, servicios higiénicos para docentes damas, servicios higiénicos para docentes varones y un depósito de limpieza. A continuación, se presenta una imagen que ilustra lo señalado:

Imagen n.º 32
Distribución de ambientes según el plano “A-F3-01”

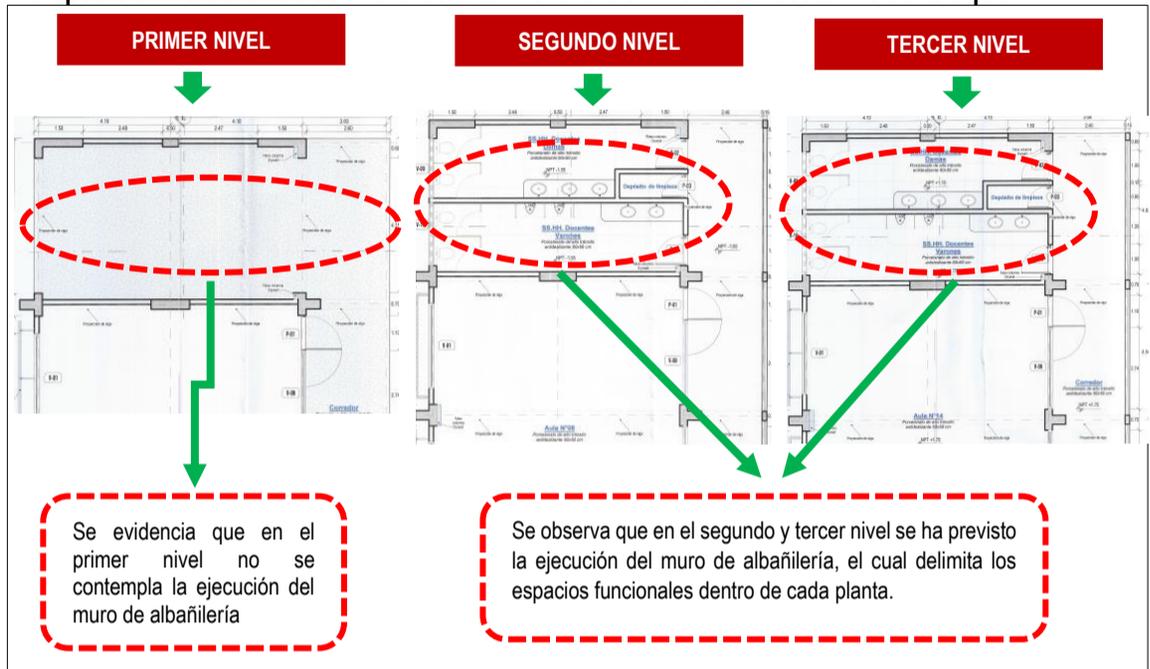
Del mismo modo, se constató que la distribución del tercer nivel (según el plano A-F3-02) mantiene una configuración arquitectónica similar a la del segundo nivel, incluyendo los ambientes aula n.º 13, aula n.º 14, servicios higiénicos docentes damas, servicios higiénicos docentes varones y un depósito de limpieza. Entonces, como resultado del análisis comparativo entre los tres niveles, la Comisión de Control identificó que, a partir del segundo nivel, se presenta un muro de albañilería confinada ubicado en el centro de luz, específicamente entre los ejes 5 y 6, el cual divide los

Imagen n.º 33
Disposición no continua del muro de albañilería entre niveles del sector F3 del bloque F

Esta omisión reviste especial relevancia desde el punto de vista estructural, dado que dicho muro genera una carga concentrada entre los ejes 5 y 6, tramo A-C, que no se encuentra uniformemente distribuida sobre la losa aligerada o las vigas secundarias de entrepiso. En consecuencia, dicha carga debió haber sido incorporada al modelo estructural como una carga distribuida lineal sobre la losa aligerada o como una carga puntual sobre las viguetas correspondientes al tramo entre los ejes 5 y 6, con el fin de reflejar adecuadamente su efecto en el análisis estructural y en el diseño de las viguetas para la losa aligerada; sin embargo, de acuerdo con el diagrama de momentos correspondiente para la losa aligerada que se incluye en la memoria de cálculo del sector F3 del bloque F, no se advierte el efecto de la carga que transmite este muro en la losa aligerada (tramo entre los ejes 5 y 6), según se aprecia en la siguiente imagen.

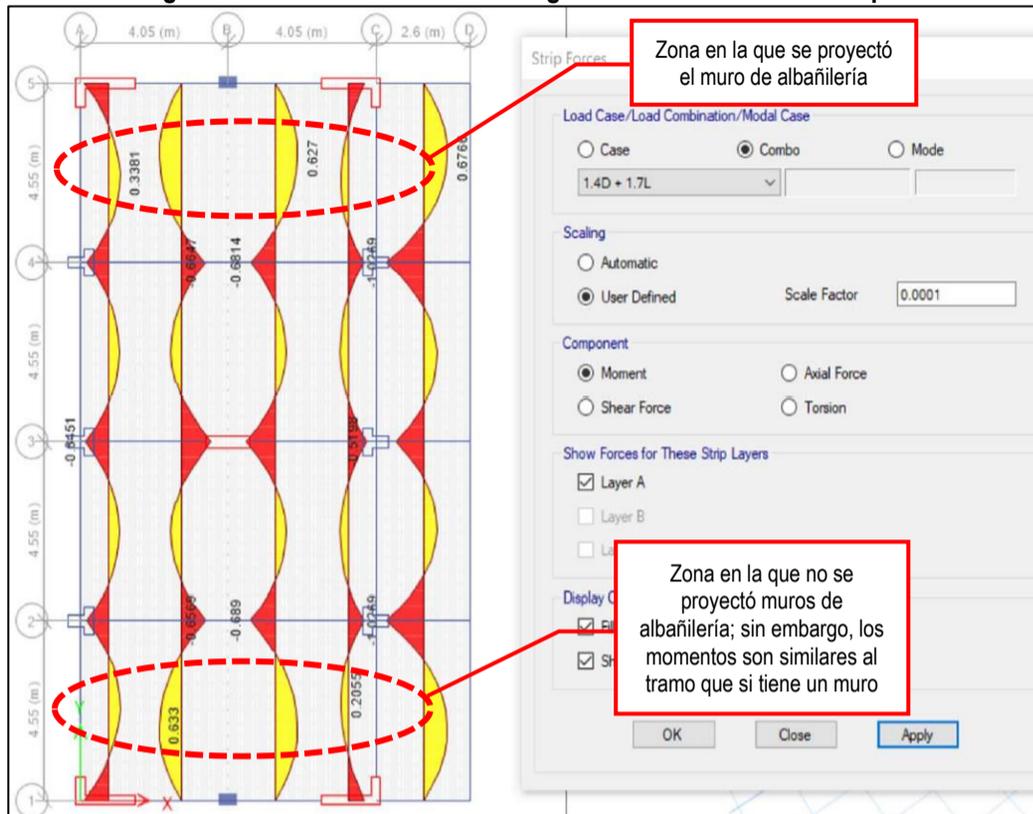
Imagen n.º 34
Diagrama de momentos en la losa aligerada del sector F3 del bloque F

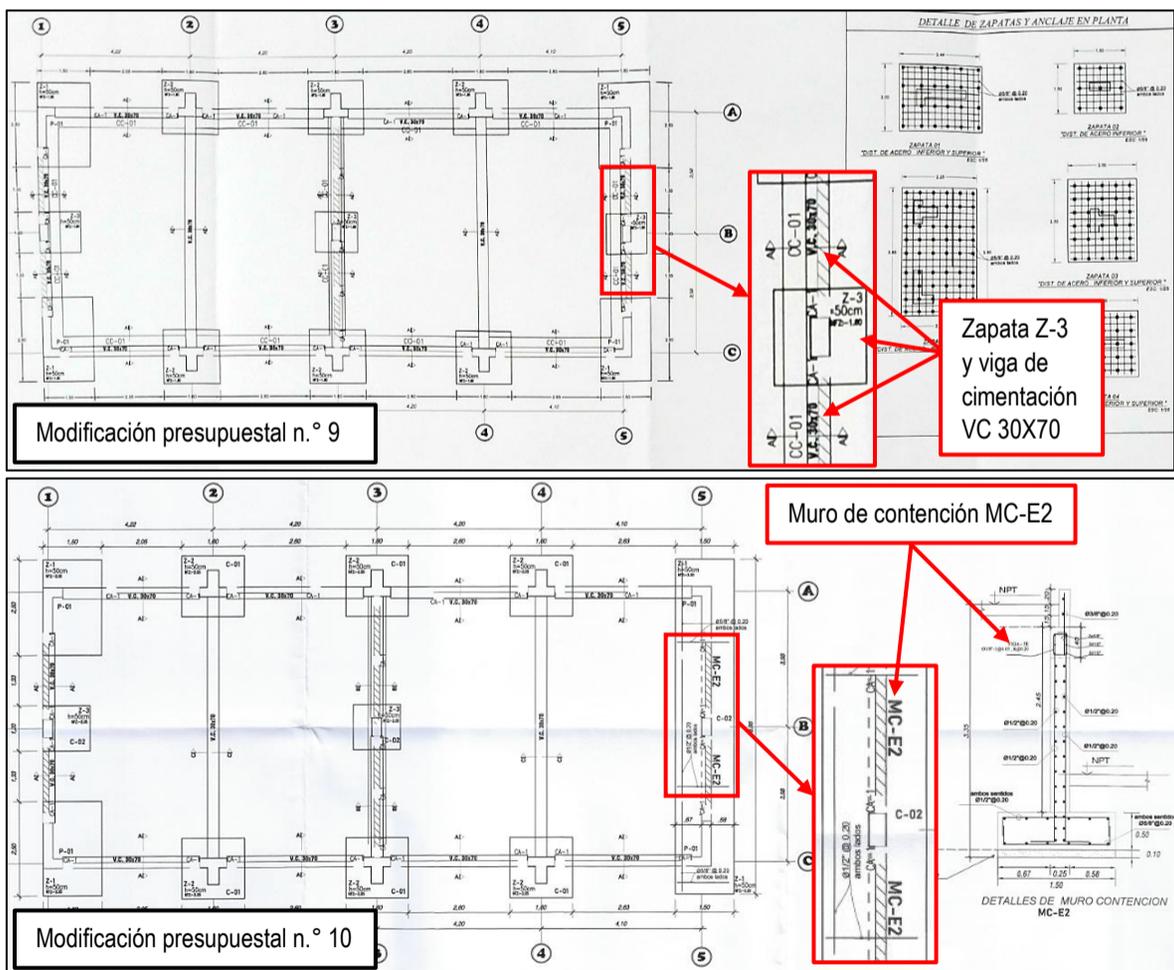
Imágenes n.º 35 y n.º 36

Diferencias entre los planos E-E2-01 contenidos en las modificaciones presupuestales n.º 9 y n.º 10

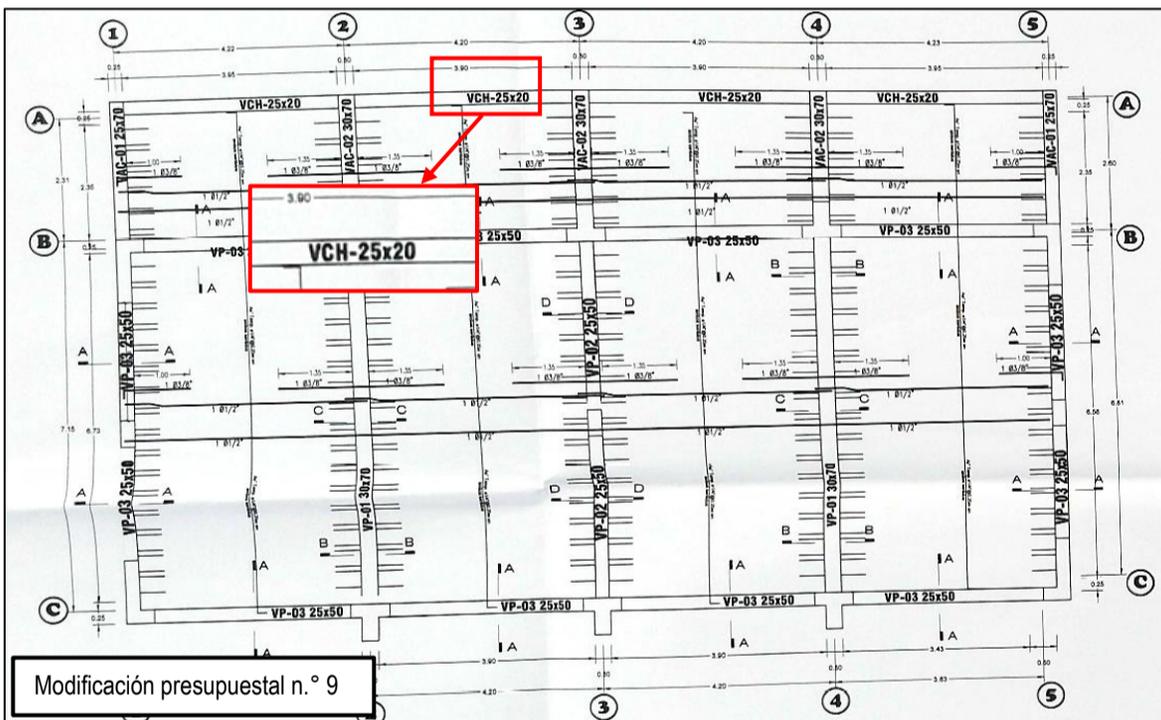
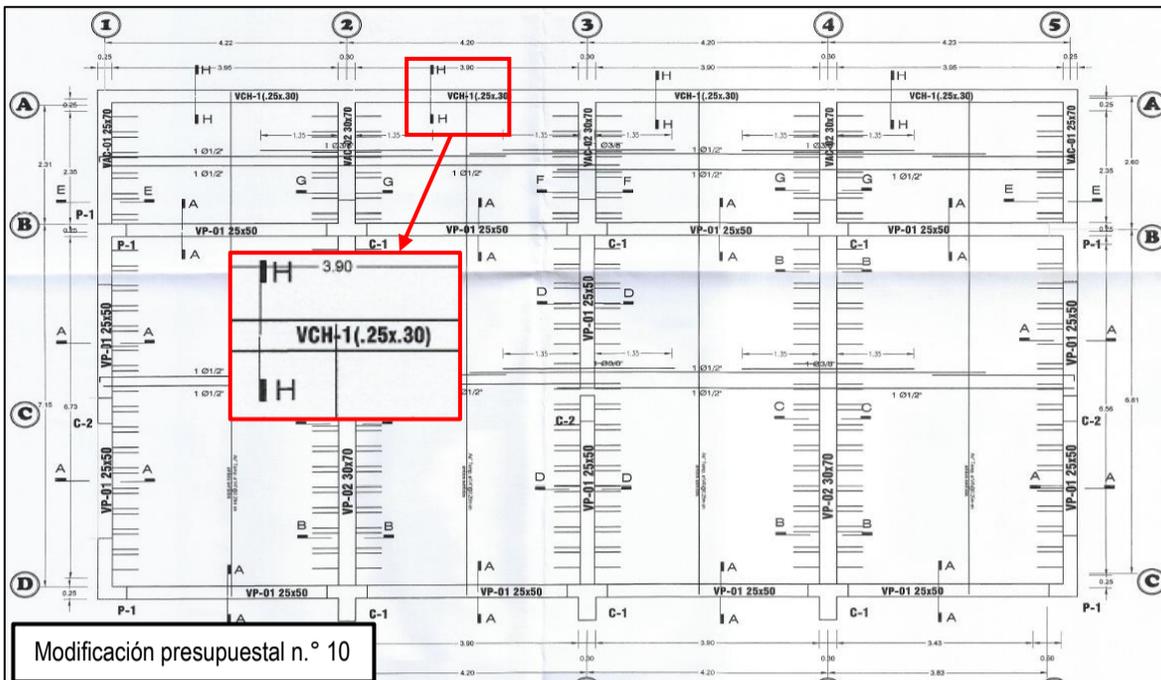
En cuanto a los planos de las losas aligeradas del primer y segundo nivel del bloque E2, la comisión de control advirtió que en los planos E-E2-03 y E-E2-04 del expediente técnico de la modificación n.º 09, se consideró en el eje A (borde del voladizo) vigas tipo VCH de sección 25x20 cm; sin embargo, en los planos E-E2-03 y E-E2-04 del expediente técnico de la modificación n.º 10 se consideró vigas tipo VCH-1 de sección 25x30 cm, siendo que esta modificación no cuenta con sustento alguno, aunado al hecho que en la memoria de cálculo de estructuras no se encontró el cálculo estructural del bloque E2, por tanto, no se puede tener conocimiento si esta viga fue considerada con una sección de 25x20 cm o una sección de 25x30 cm para el modelamiento y posterior cálculo de la estructura. Lo anterior se aprecia en las siguientes imágenes (las diferencias en los planos del segundo nivel son similares):

Imágenes n.º 37 y n.º 38
Diferencias entre los planos E-E2-03 contenidos en las modificaciones presupuestales n.º 9 y n.º 10

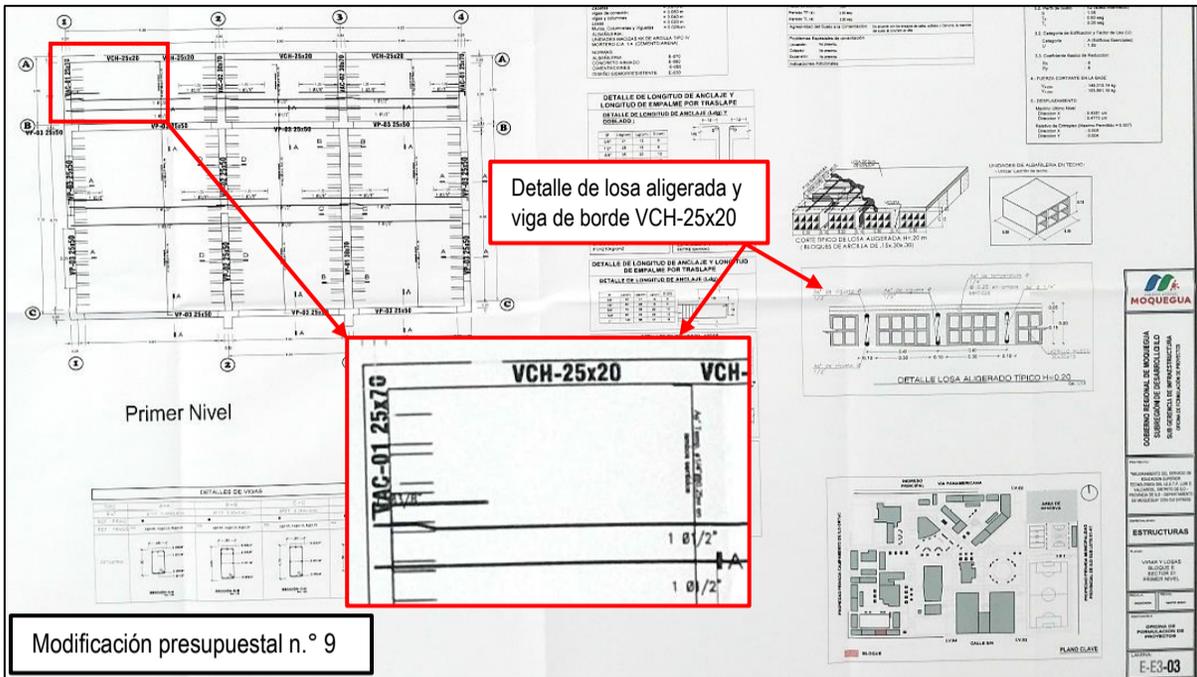
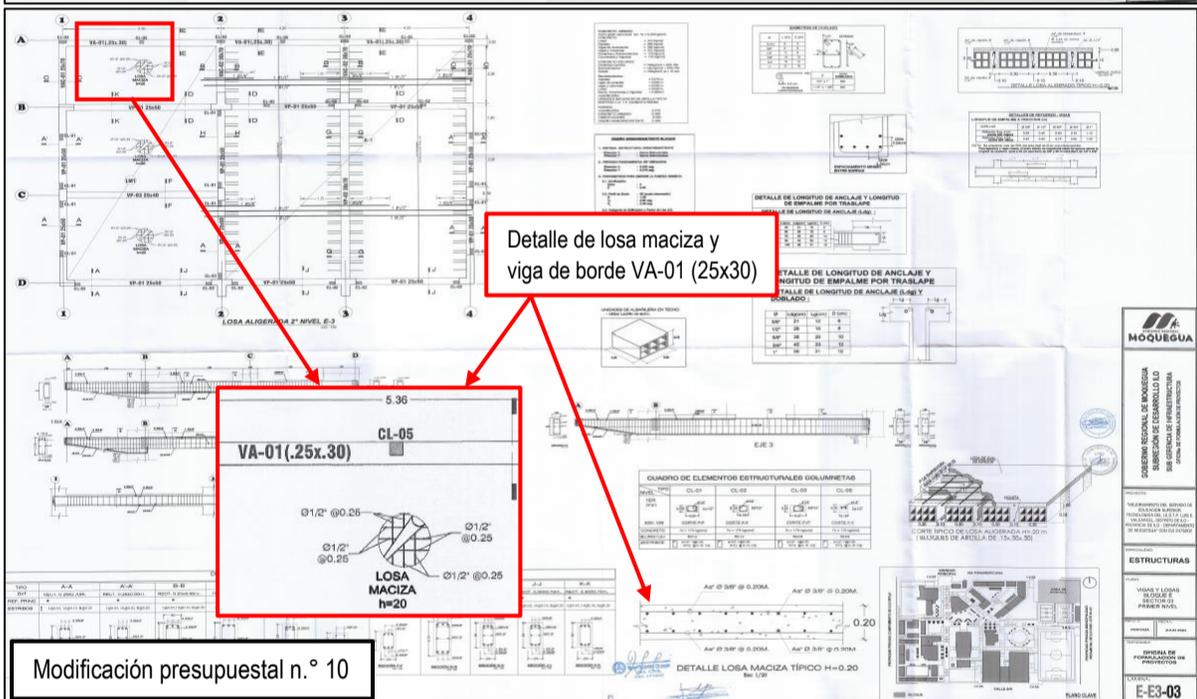
Por otro lado, en el área comprendida entre los ejes 1-2 y A-C, en el plano E-E3-03 del expediente técnico de la modificación n.º 09 se consideró una losa aligerada de 20 cm de espesor, mientras que en el plano E-E3-03 del expediente técnico de la modificación n.º 10 se consideró una losa maciza de 20 cm de espesor; sin embargo, esta modificación no cuenta con sustento alguno, además en la memoria de cálculo de estructuras no se encontró el diseño de esta losa maciza, incumpliendo lo establecido en el acápite “Modificaciones Presupuestales al Expediente Técnico” del numeral 5.15 de la Directiva n.º 004-2021-GRM/GRI-SGO, el cual establece que las ampliaciones presupuestales deberán ser solicitadas adjuntando el expediente técnico respectivo, el mismo que contendrá una memoria de cálculo, cuando corresponda. Lo anterior se aprecia en las siguientes imágenes:

Imágenes n.º 39 y n.º 40
Diferencias entre los planos E-E3-03 contenidos en las modificaciones presupuestales n.º 9 y n.º 10

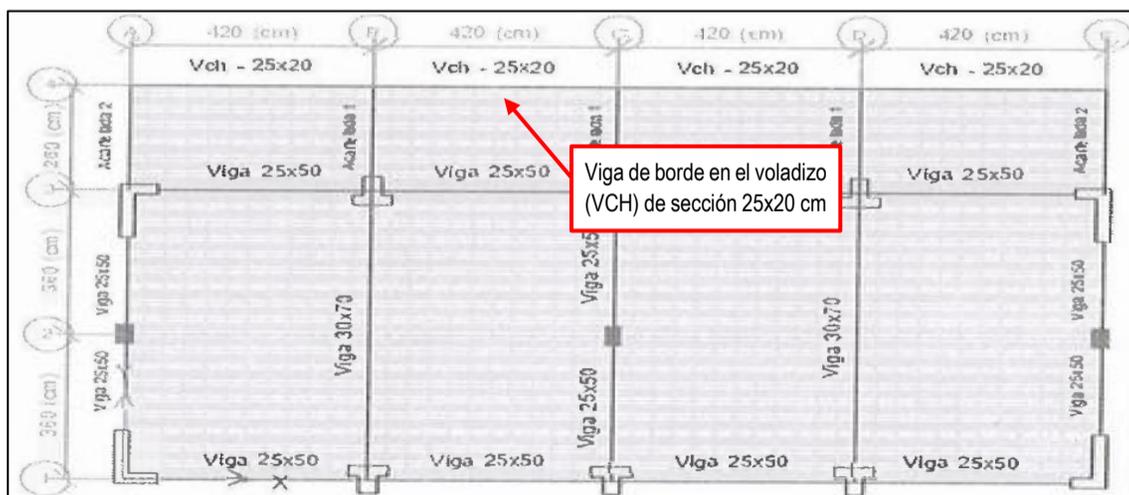
Imagen n.º 41

Detalle del modelamiento estructural contenido en la memoria de cálculo de estructuras del bloque E3

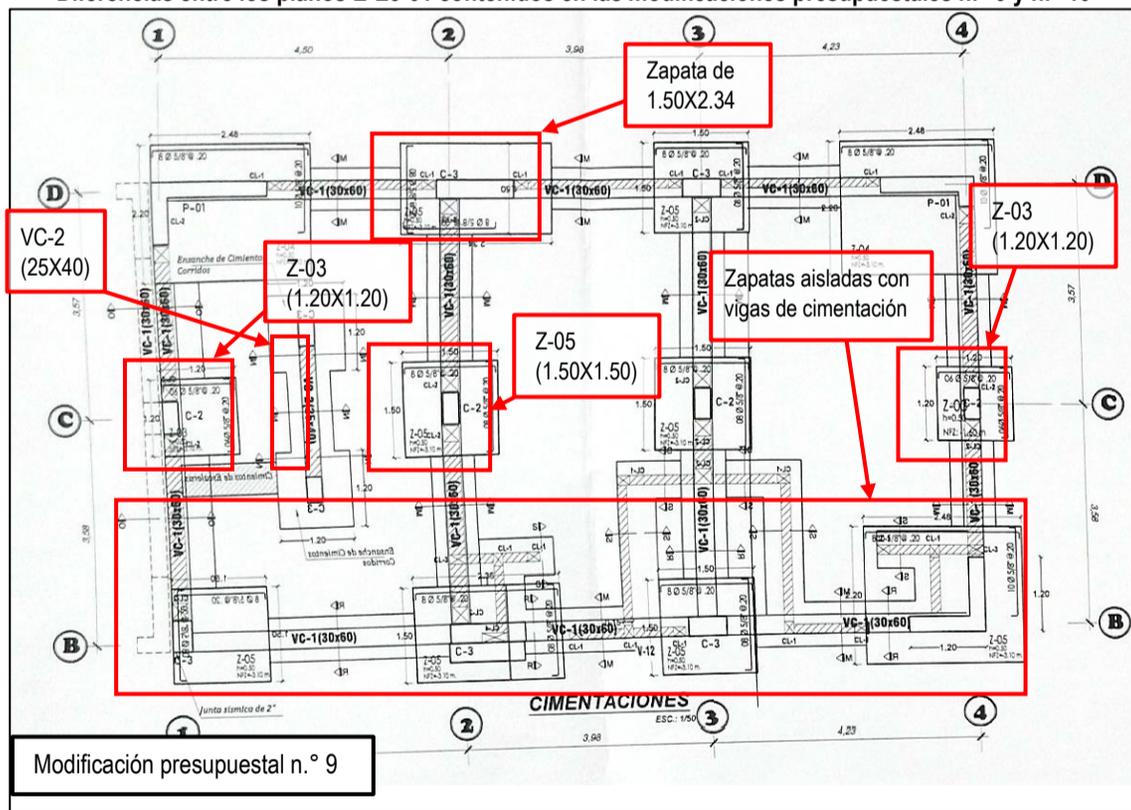
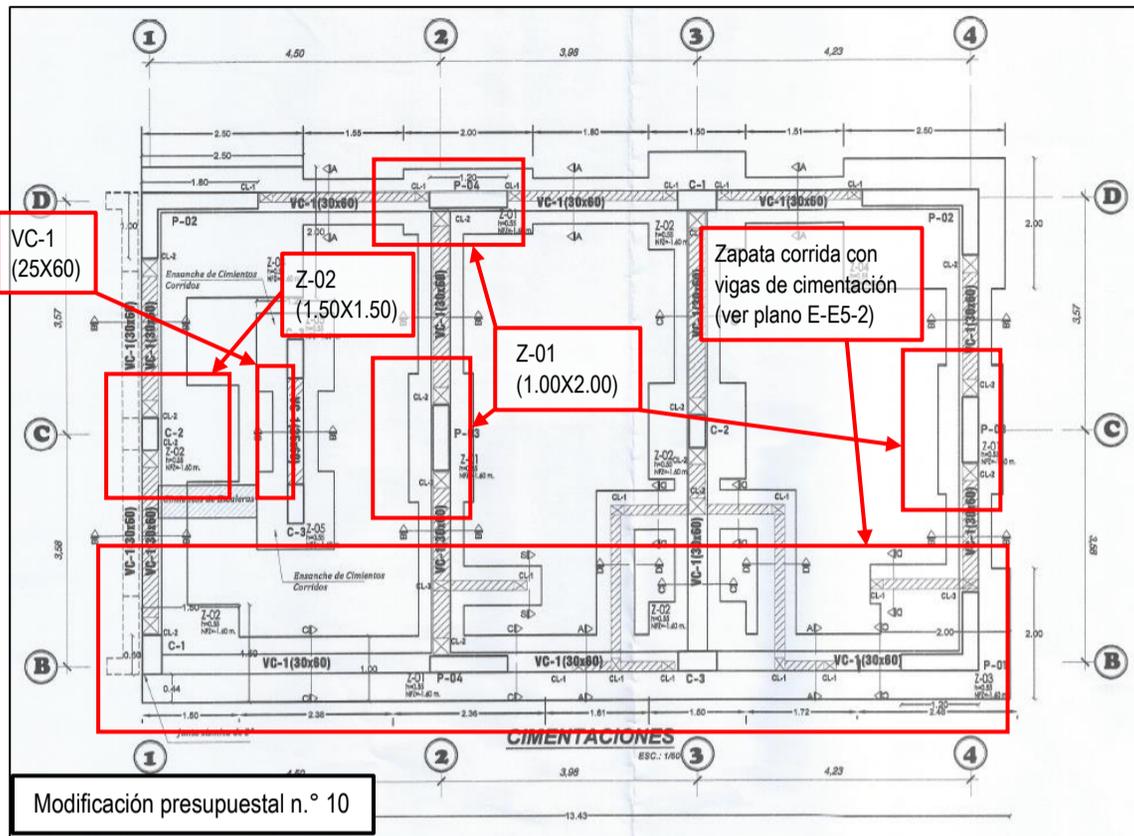
Estas modificaciones no cuentan con sustento alguno, además en la memoria de cálculo de estructuras no se encontró el diseño de la zapata corrida de 1,00 m de ancho y tampoco la memoria de cálculo estructural del bloque E5, incumpliendo lo establecido en el acápite "Modificaciones Presupuestales al Expediente Técnico" del numeral 5.15 de la Directiva n.º 004-2021-GRM/GRI-SGO, el cual establece que las ampliaciones presupuestales deberán ser solicitadas adjuntando el expediente técnico respectivo, el mismo que contendrá una memoria de cálculo, cuando corresponda. Todo lo anterior se aprecia en las siguientes imágenes:

Imágenes n.º 42 y n.º 43
Diferencias entre los planos E-E5-01 contenidos en las modificaciones presupuestales n.º 9 y n.º 10

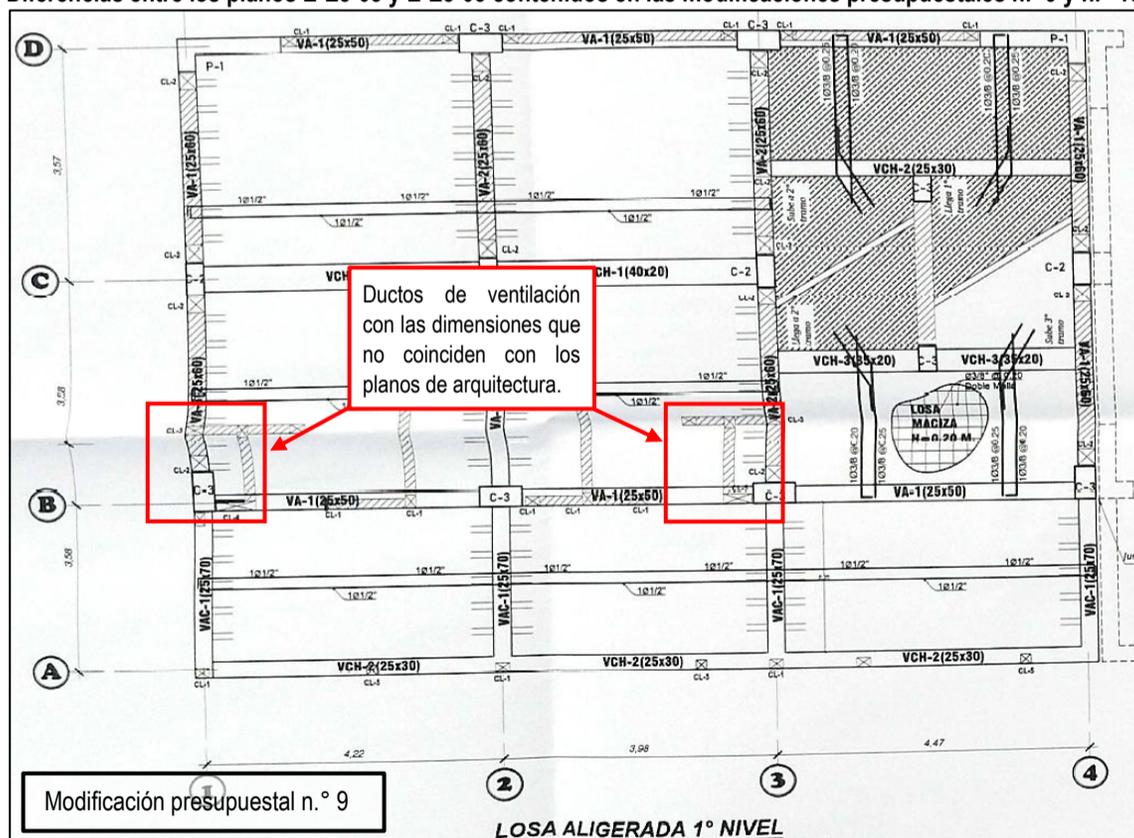
Imágenes n.º 44 y n.º 45

Diferencias entre los planos E-E5-03 y E-E5-05 contenidos en las modificaciones presupuestales n.º 9 y n.º 10

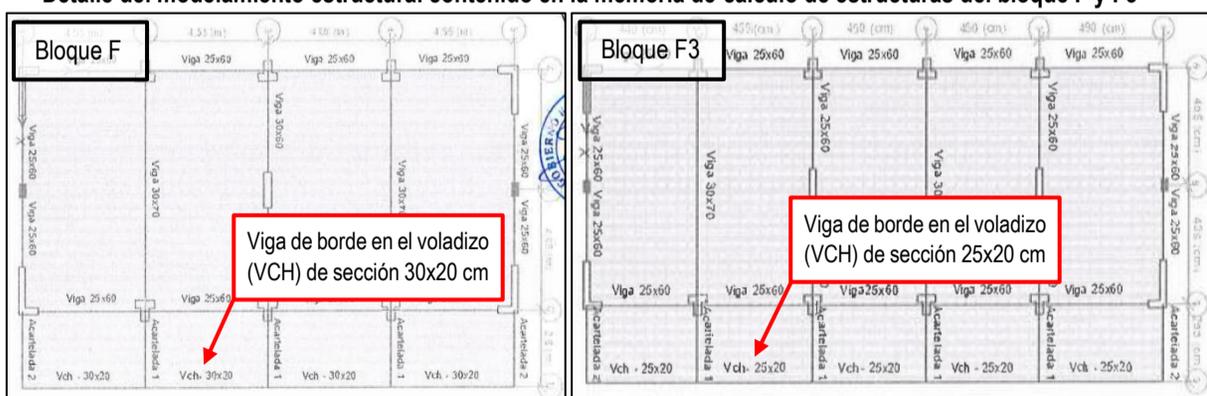
Imagen n.º 46

Modificación en los planos de las losas aligeradas del primer, segundo y tercer nivel de los bloques F1, F2 y F3

Detalle del modelamiento estructural contenido en la memoria de cálculo de estructuras del bloque F y F3
