INFORME DE HITO DE CONTROL
Nº 025-2025-OCI/5347-SCC

**“MEJORAMIENTO DEL SERVICIO DE EDUCACIÓN SUPERIOR
TECNOLÓGICA DEL I.E.S.T.P. LUIS E. VALCÁRCEL, DISTRITO
DE ILO, PROVINCIA DE ILO Y DEPARTAMENTO DE
MOQUEGUA”**

**HITO DE CONTROL N.º 2 – EJECUCIÓN DE LA OBRA AL MES
DE ABRIL DE 2025**

**PERÍODO DE EVALUACIÓN DEL HITO DE CONTROL:
DEL 24 DE ABRIL DE 2025 AL 30 DE ABRIL DE 2025**

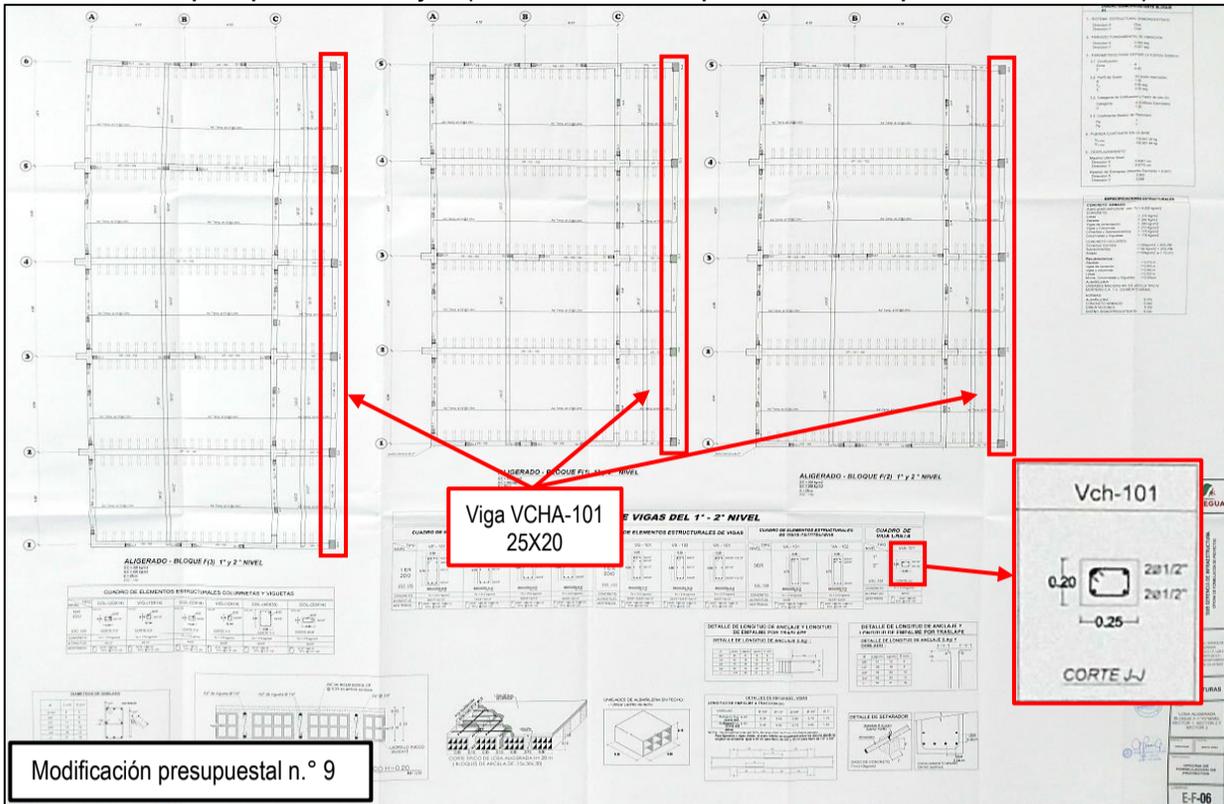
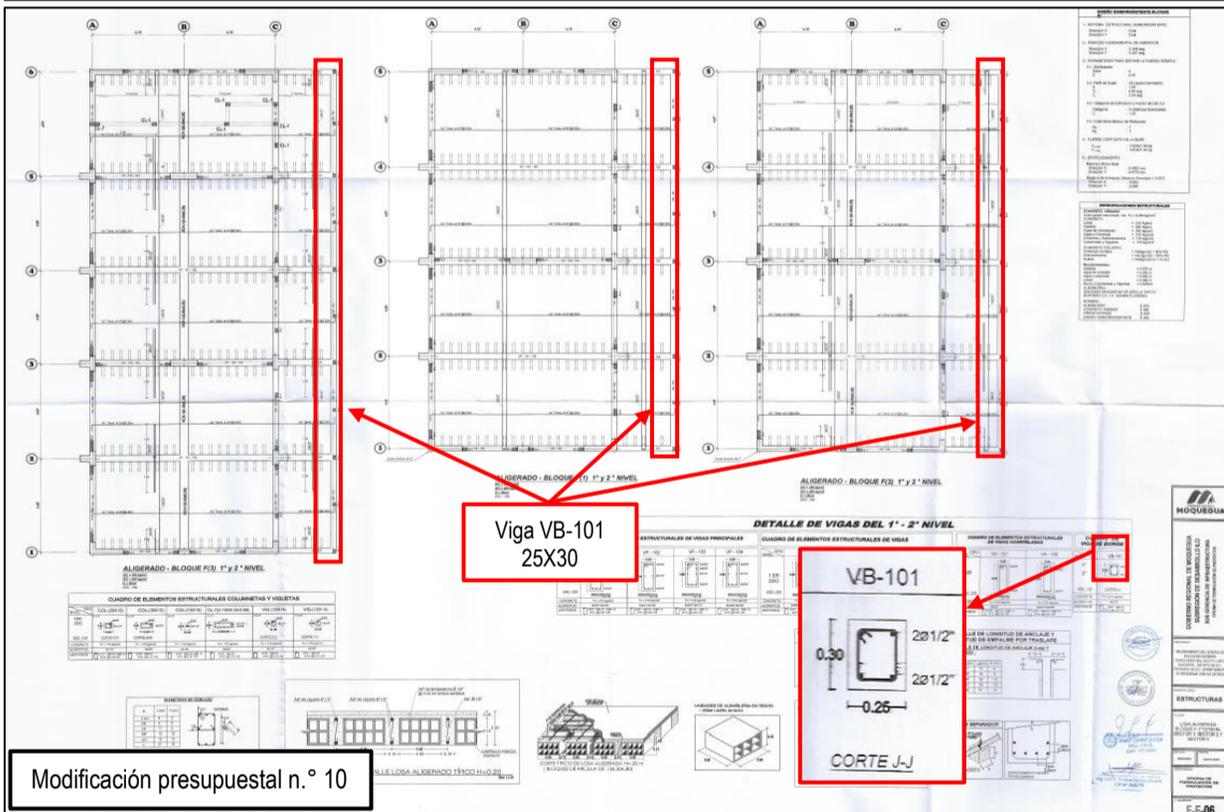
Imágenes n.º 47 y n.º 48

Diferencias entre los planos E-F-06, correspondiente al primer y segundo nivel, contenidos en las modificaciones presupuestales n.ºs 9 y 10 (lo mismo ocurre en los planos E-F-08 correspondientes al tercer nivel)

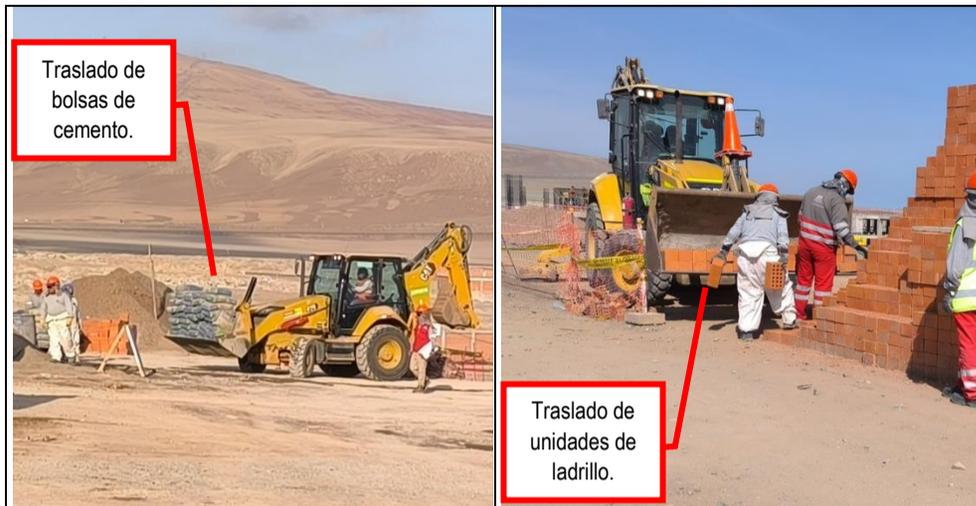
Imágenes n.º 49

Traslado de bolsas de cemento y ladrillo haciendo uso de una retroexcavadora sobre llantas.

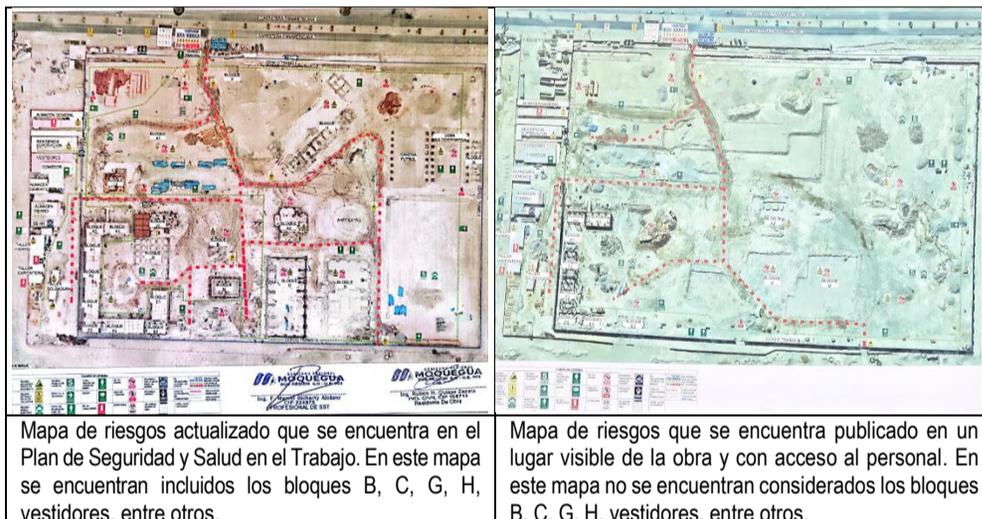
Imágenes n.º 50 y n.º 51

Comparativo del mapa de riesgos contenido en el PSST y el que se encuentra en un lugar visible.

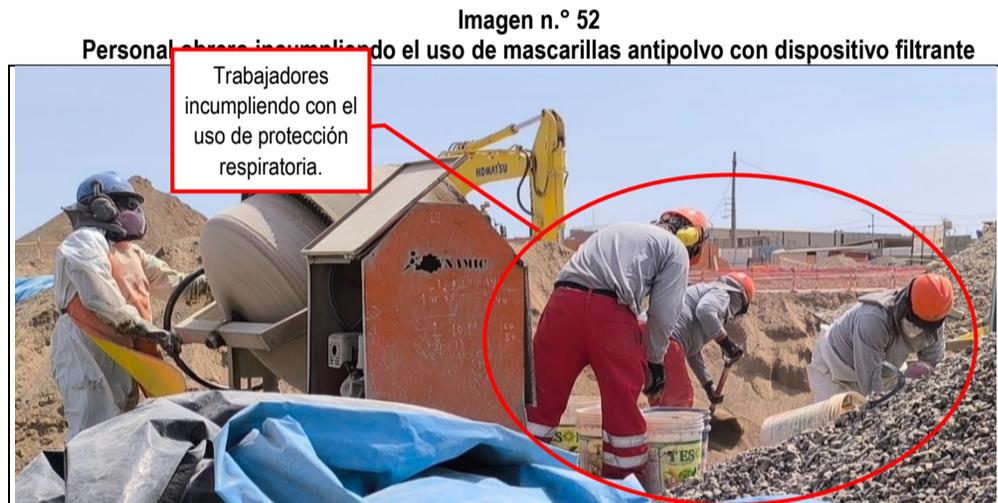
- Trabajadores de la obra incumplen el uso de mascarillas antipolvo con dispositivo filtrante

Durante la visita de inspección realizada, la Comisión de Control advirtió que personal de la obra venían efectuando labores de producción de concreto, mediante el uso de una mezcladora de concreto de tambor rotatorio, sin utilizar mascarillas antipolvo con dispositivo filtrante (a excepción del operador de la mezcladora), el mismo que es de uso obligatorio en los lugares de trabajo donde la atmósfera esté cargada de polvo, considerando que la actividad de producción de concreto genera polvo de cemento y el proveniente de los agregados fino y grueso. Lo anterior se aprecia en la siguiente imagen:

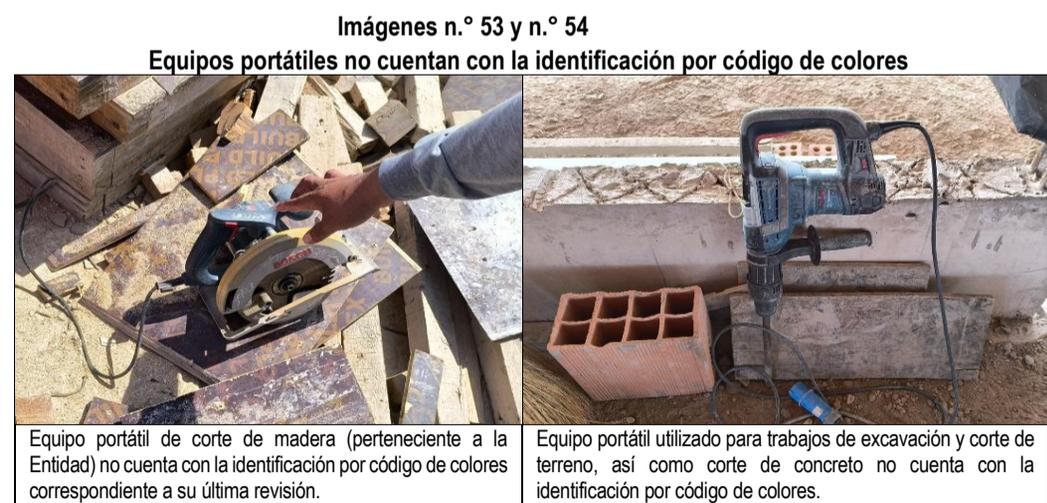
- Equipos portátiles no cuentan con la identificación por código de colores que garantizan la verificación periódica de su estado.

Durante la visita de inspección realizada, la Comisión de Control advirtió que todos los equipos portátiles verificados conjuntamente con el residente de obra, sean de propiedad de la entidad o de los trabajadores, los cuales se venían utilizando durante la ejecución de la obra, no contaban con la identificación por código de colores establecida en el numeral 17 de la norma G.050, con el fin de garantizar la verificación periódica del estado de las herramientas manuales y equipos portátiles que se encuentren en la obra, conforme se aprecia en las siguientes imágenes:

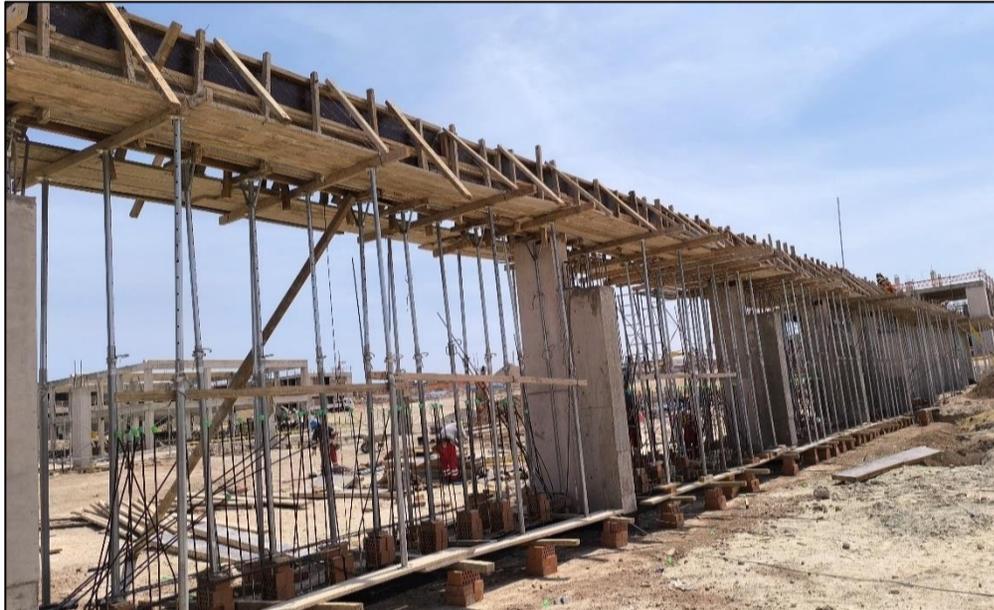
Imagen n.º 68

Puntales metálicos para el encofrado del fondo de viga y plataforma para circulación del personal técnico y obrero se encuentran apoyados sobre 3 filas de ladrillo.

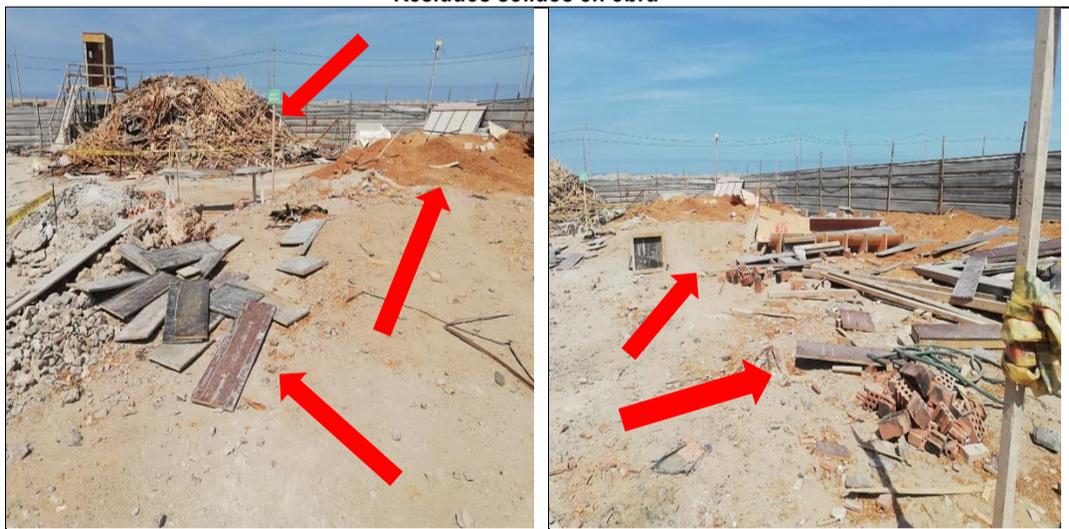
Imagen n.º 69
Residuos sólidos en obra

Durante el recorrido realizado por la Comisión de Control a la obra se observó que los residuos derivados de las actividades propias de la construcción, si bien se encuentran depositados en un área específica de la obra, esta no cuenta con señalización, conforme se muestra a continuación:

Al respecto, en el numeral 16 de la norma técnica G.050 del Reglamento Nacional de Edificaciones se establece además que este tipo de residuos deben ser **manejados convenientemente hasta su disposición final** por una Empresa Prestadora de Servicios de Residuos Sólidos con autorización vigente en DIGESA, para tal efecto, **deben ser colocados temporalmente en áreas señalizadas**;

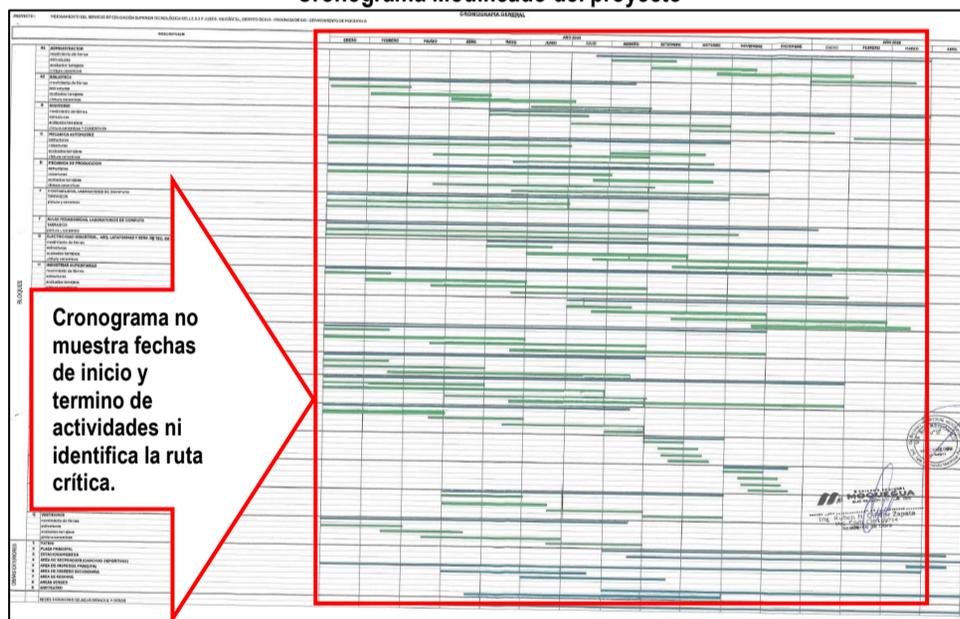
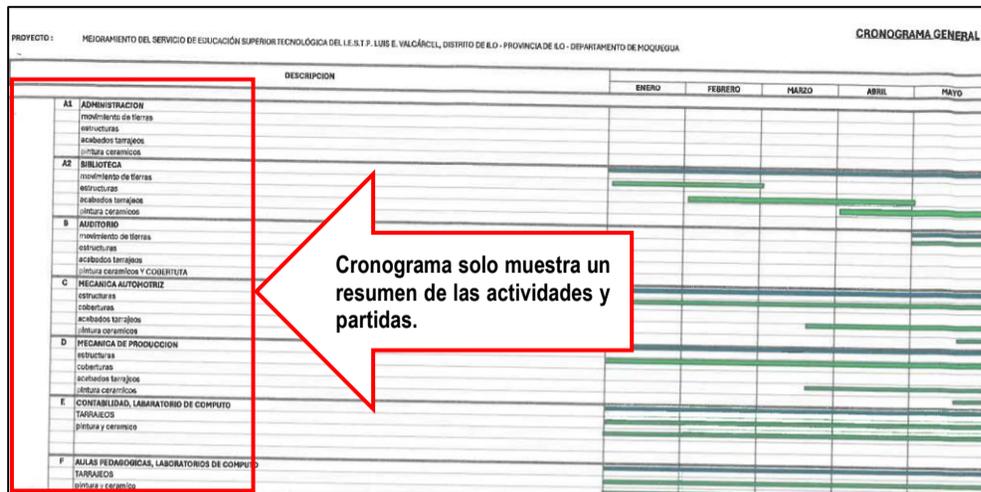
Imagen n.º 84
Cronograma Modificado del proyecto

Al revisar el expediente correspondiente a la ampliación de plazo n.º 3, se advierte que el cronograma de ejecución (Gantt⁷⁷) presentado corresponde a un resumen general de actividades por mes y año, sin incluir el detalle de partidas, fechas específicas de inicio y término, ni la identificación de la ruta crítica. Esta omisión puede afectar la planificación técnica y operativa de la obra. A continuación, se muestra el cronograma de ejecución que fue aprobado con la ampliación de plazo n.º 3:

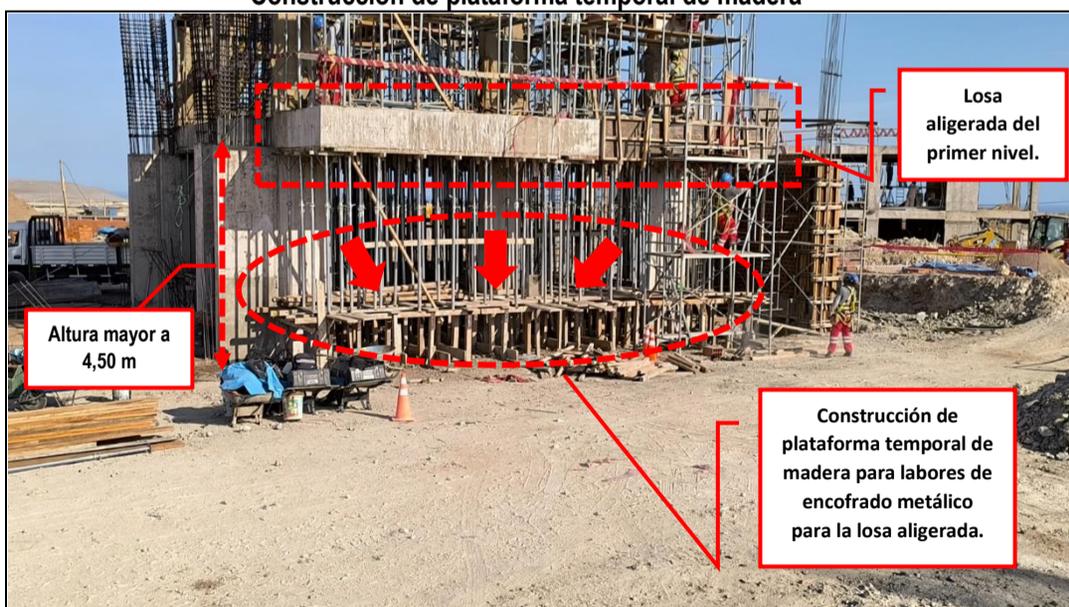
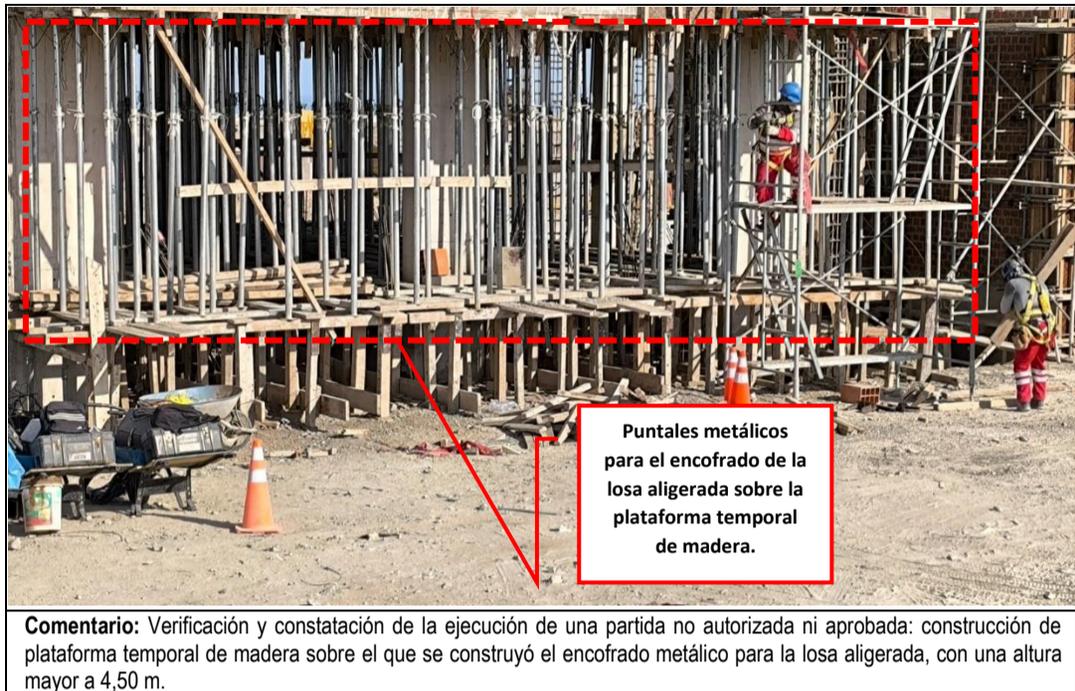
Imagen n.º 86
Construcción de plataforma temporal de madera

A continuación, se presenta la evidencia fotográfica correspondiente a dicha ejecución no autorizada.

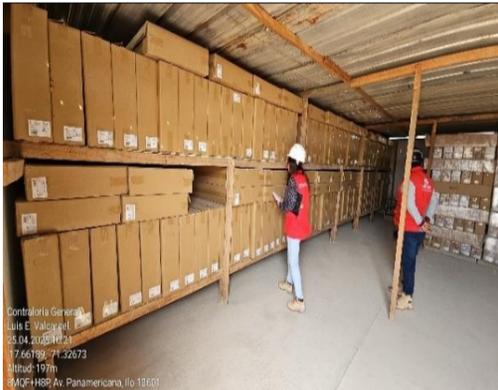
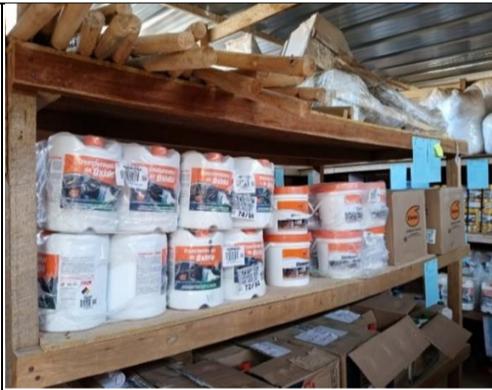
Imágenes n.º 88, n.º 89, n.º 90 y n.º 91
Materiales sin los controles visibles de almacén

- Así también, se observó que algunos materiales del almacén no contaban con controles visibles, como es el caso de los moldes tipo marco para adosar luminaria, luminaria rectangular tipo panel LED marca LEDVANCE, transformador de óxido, aditivo adherente para mortero (Chemaweld) y Chema Epox Anclaje 31, lo cual se muestra a continuación:

<p>Imagen n.º 1: moldes tipo marco para adosar luminaria y luminaria rectangular tipo panel LED LEDVANCE sin control visible de almacén</p>	<p>Imagen n.º 2: transformador de oxido, aditivo adherente para mortero – chemaweld no cuenta con control visible de almacén.</p>

h) Implementar el almacén de obra acorde con el tamaño de la obra a ejecutar, manteniendo e control permanente de los ingresos y salidas de los materiales e insumos, y supervisar que se asegure el debido almacenamiento de éstos para evitar su deterioro (...).
